MEMORANDUM DFZ N°276/2017

MAT.: Solicita medida provisional que indica

1. El Relleno Sanitario Santa Marta, del titular Consorcio Santa Marta S.A., ubicado en la Comuna de Talagante, Provincia de Talagante, Región Metropolitana, calificado ambientalmente favorable mediante las siguientes Resoluciones Exentas:

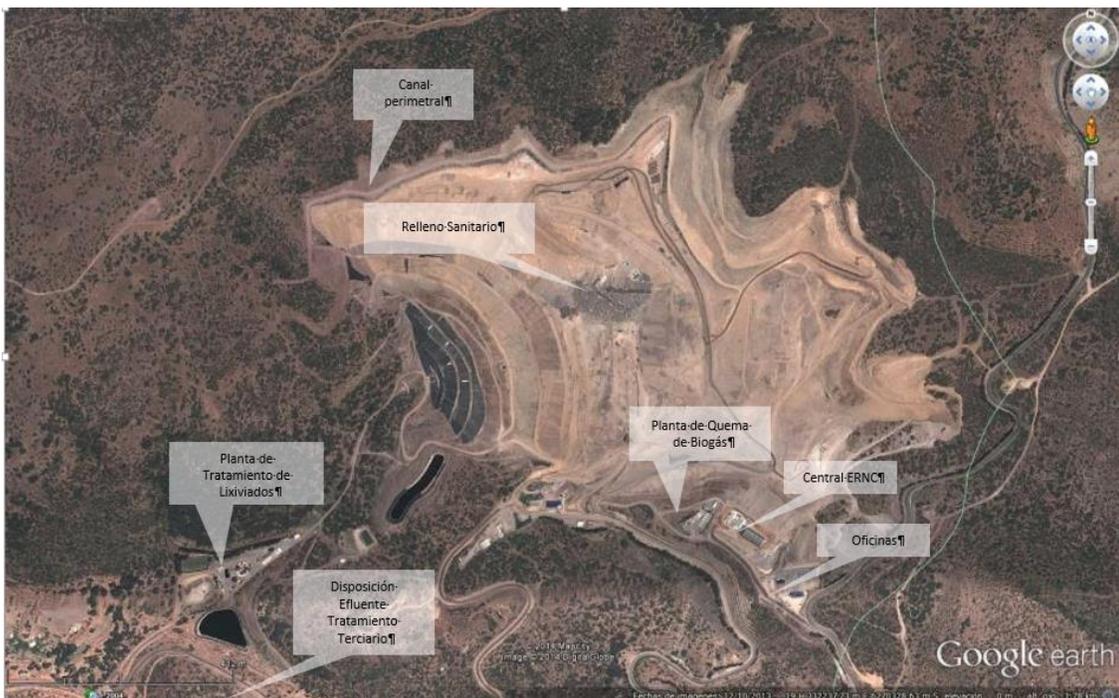
Figura 2: Layout del proyecto

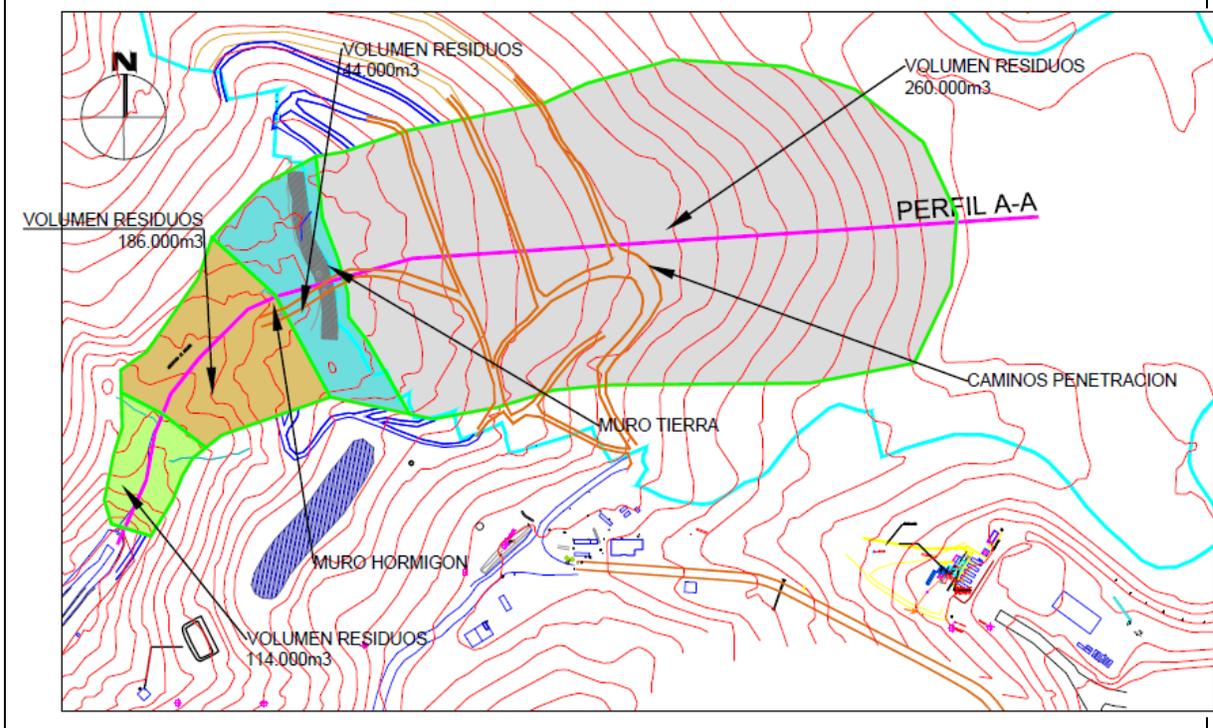
Como se constató en inspecciones ambientales realizadas por esta Superintendencia, el deslizamiento de residuos sobrepasó el muro de contención del Relleno Sanitario, alcanzando una longitud aproximada de 220 metros del eje de la quebrada, sobre suelo sin impermeabilización.

Figura 3: Proyección del alcance del deslizamiento. (Fuente: Consorcio Santa Marta.)

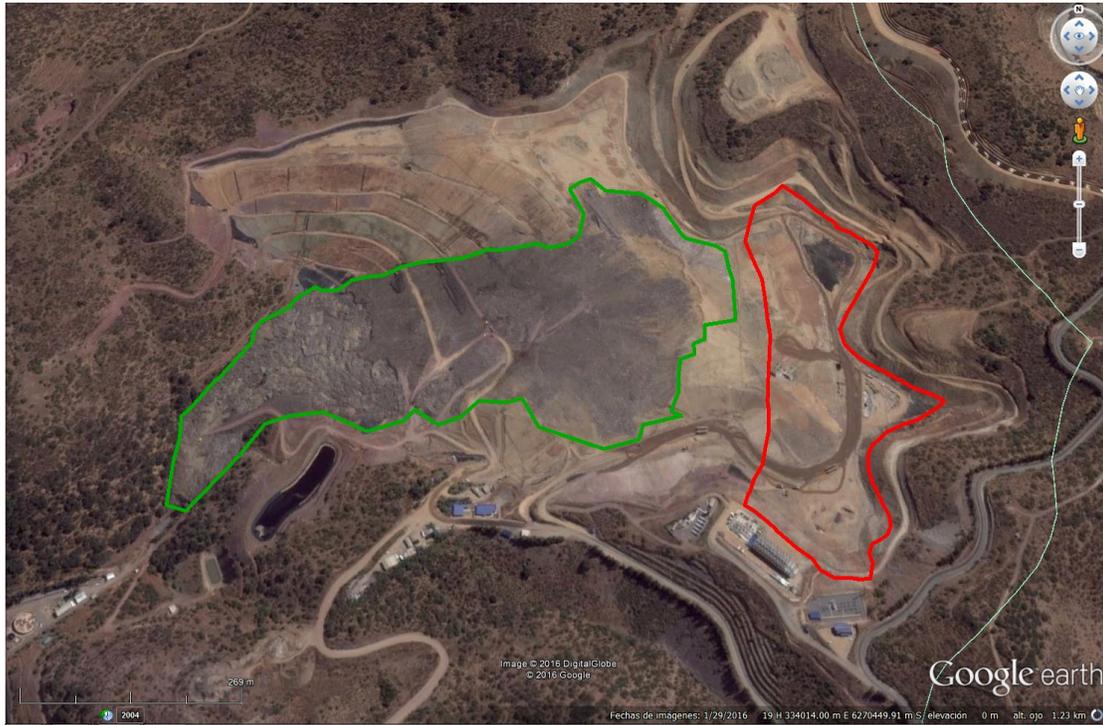
Posteriormente, el Titular remitió a la Superintendencia del Medio Ambiente información necesaria para definir de una “zona de seguridad”, ubicada en el sector oriente del relleno, adosado a los cerros y manteniendo una distancia de seguridad respecto al talud que presentó la falla. Del análisis de los informes presentados por el Consorcio Santa Marta S.A., las inspecciones ambientales y visitas técnicas realizadas por esta Superintendencia y la opinión técnica del experto Marcel Szantó N., esta Superintendencia, mediante la Res. Exenta N°126/2016, determinó como medida provisional la clausura temporal y parcial de las instalaciones del proyecto “Relleno Sanitario Santa Marta”, restringiendo las operaciones de disposición de residuos a la denominada “Celda N°1” de aproximadamente 8 hectáreas de superficie y de un volumen estimado de 810.000 m³.

Figura 4: En rojo se demarca la proyección de la Celda N° 1, en verde la zona de deslizamiento. (Fuente: Google Earth, imagen del 29 de enero 2016).

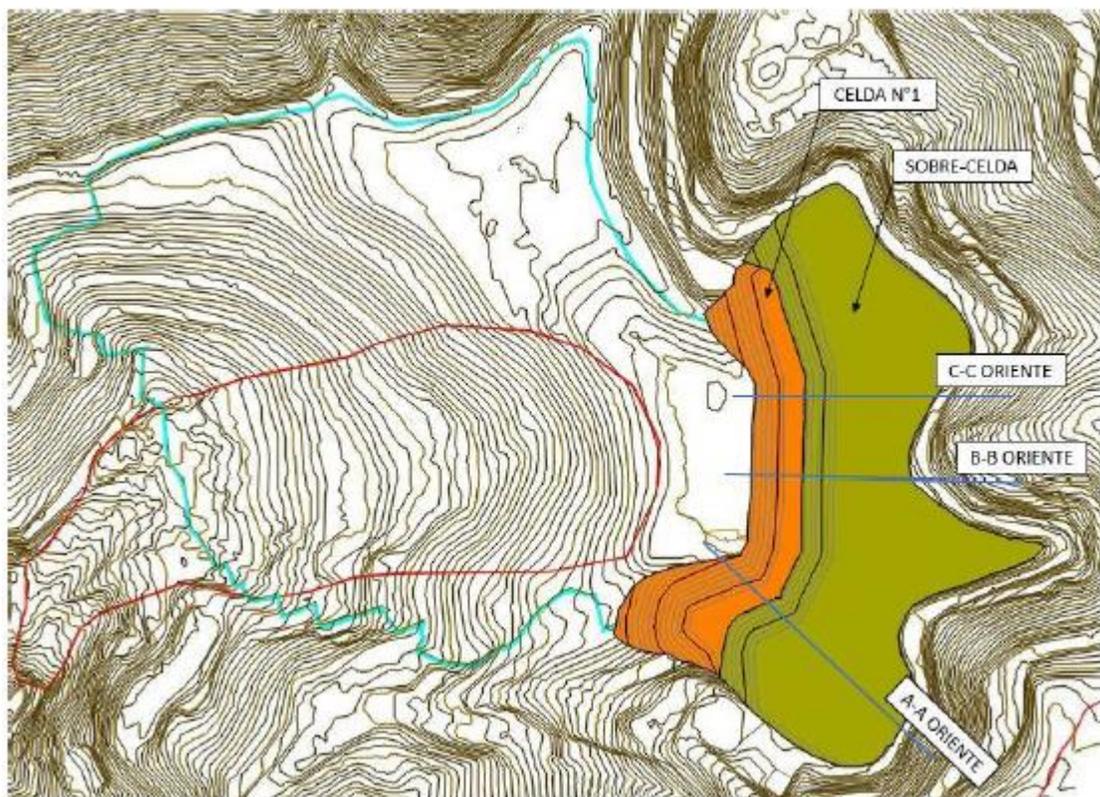
Figura 5: Zonas de disposición operativas y proyectadas (Fuente: Consorcio Santa Marta).

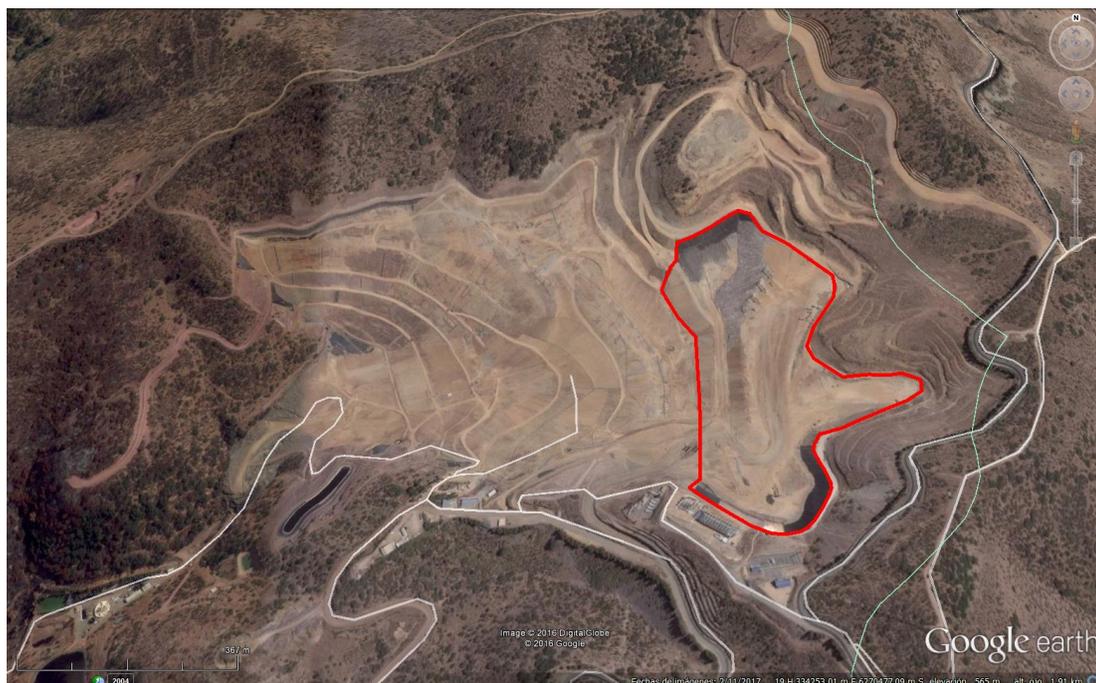
Asimismo, la empresa adjuntó un plano con topografía de planta y cortes donde se muestra la capacidad de recepción de residuos en la “SobreCelda”, y fotografía donde se identifica la zona con capacidad disponible. Considerando lo anterior, con fecha 17 de abril de 2017 se solicitó al Ilustre Segundo Tribunal Ambiental la renovación de la medida de clausura, la cual fue autorizada con fecha 18 de abril de 2017.

Figura 6: En rojo se demarca la proyección de la Zona de Seguridad (Celda N°1 y Sobrerecelda), (Fuente: Google Earth, imagen del 11 de febrero de 2017).
