MEMORÁNDUM D.S.C. N° 637/2021

MAT. : Solicita medida provisional que indica

Sociedad Marítima y Comercial SOMARCO Ltda. (en adelante e indistintamente, “SOMARCO”, “la empresa” o “el titular”), Rol Único Tributario N° 80.925.100-4, es titular de la unidad fiscalizable “Habilitación de infraestructura de acopio de minerales a granel, Arica” y “Almacenamiento transitorio de minerales y mejoramiento de instalaciones actuales”, cuyas declaraciones de impacto ambiental fueron calificadas favorablemente, de forma respectiva, mediante Resoluciones de Calificación Ambiental N° 46, de 21 de julio de 2008 (en adelante “RCA N° 46/2008”) y N° 32, de 07 de septiembre de 2011 (en adelante “RCA N° 32/2011”), ambas emitidas por la Comisión Regional del Medio Ambiente de la región de Arica y Parinacota (en adelante e indistintamente “el proyecto”). El proyecto contempla el almacenamiento de concentrados de Zinc (Zn) y Plata (Ag) a granel, y Estaño (Sn) refinado en barras, al interior de un galpón, ubicado en la explanada norte del Puerto de Arica, región de Arica y Parinacota.

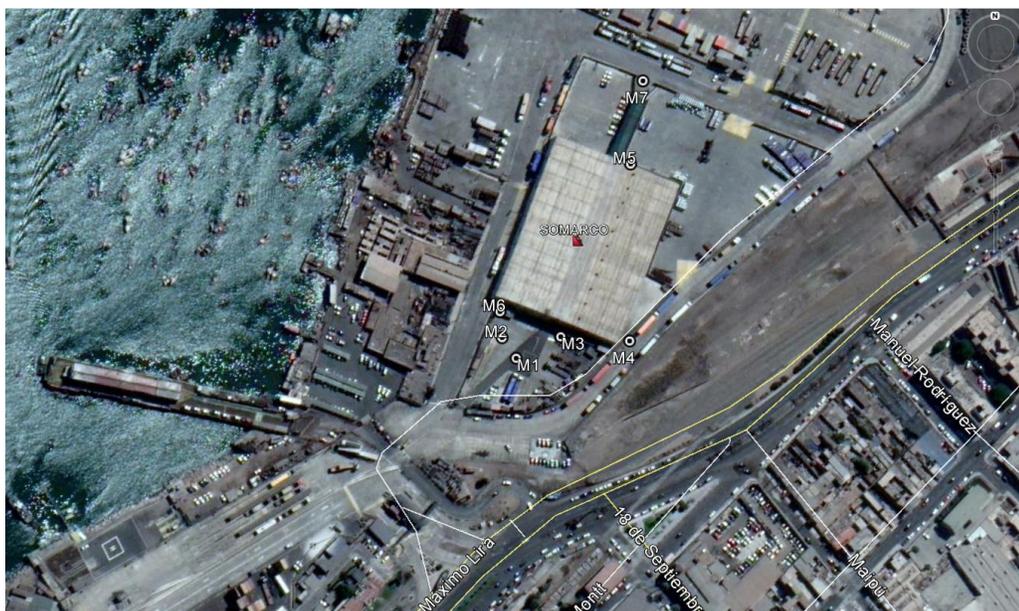
Fuente: DFZ-2018-1251-XV-PC

- ii. Actividad de inspección de 19 de abril de 2018, funcionarios de la SMA, en conjunto con la SEREMI de Salud, la Gobernación Marítima de Arica y SERNAGEOMIN realizaron actividad de inspección al proyecto. En esta actividad se “(...) evidenció **material sólido de color gris disperso en el suelo recolectando 6 muestras** (...) El Sr. Meneses indicó que en el sector noreste y oriente del galpón al interior de SOMARCO no se realiza la limpieza de superficie, evidenciando material de color gris (...) Al realizar un recorrido por el perímetro exterior de la propiedad de SOMARCO se evidenció material sólido de color gris disperso en el suelo a lo cual se procedió a recolectar una muestra (...)” (énfasis agregado). Los resultados de los análisis realizados a dichas muestras, presentados en la siguiente tabla, dieron cuenta de que el material de color gris presentaba distintas concentraciones de Zinc y Plata.

De igual forma, los lugares donde se tomaron las referidas muestras son presentadas en la siguiente imagen.

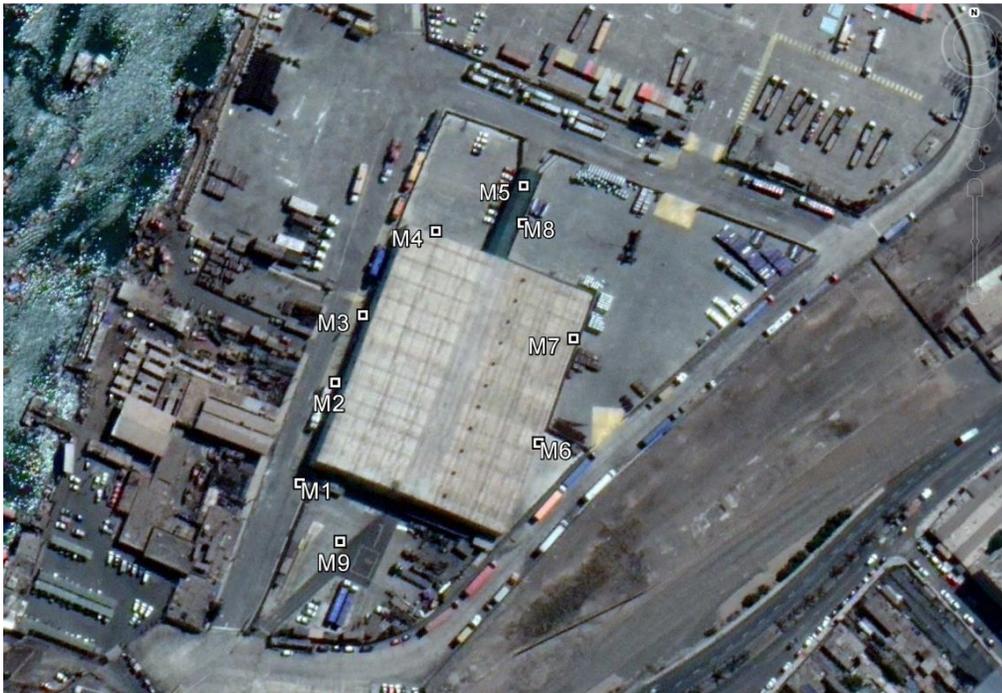
Fuente: DFZ-2018-2235-XV-RCA-IA

Adicionalmente, en el contexto de esta actividad se tomaron una serie de muestras en diversos puntos del proyecto, cuyos análisis fueron realizados por el laboratorio ANAM, a la vez que se obtuvieron mediciones referenciales con equipo XRF. La ubicación de los puntos de muestreos y los resultados obtenidos de la actividad se presentan a continuación.

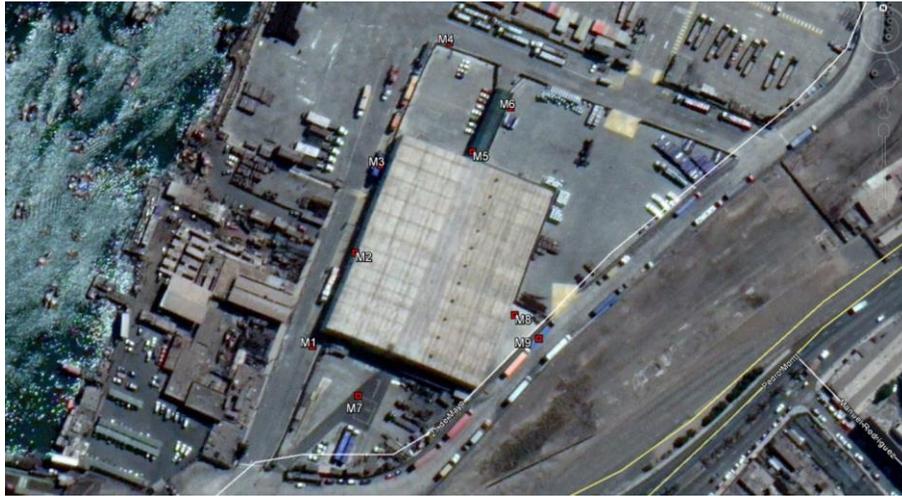
Fuente: DFZ-2019-646-XV-RCA

- iv. Actividad de inspección de fecha 10 de octubre de 2019, funcionarios de la SMA, en conjunto con la SEREMI de Salud, la Gobernación Marítima y la Secretaría Regional Ministerial de Transporte y Telecomunicaciones, todos de la región de Arica y Parinacota, realizaron actividad de inspección ambiental a las instalaciones del proyecto donde constataron presencia de material sólido de color gris tanto al exterior de las instalaciones de la unidad fiscalizable como al exterior del galpón de almacenamiento de concentrado de mineral a granel, recolectándose muestras en nueve sitios (M1, M2, M3 y M9 al exterior de la unidad fiscalizable, y M6 a M8 al exterior de la unidad fiscalizable) según se aprecia en la siguiente imagen.

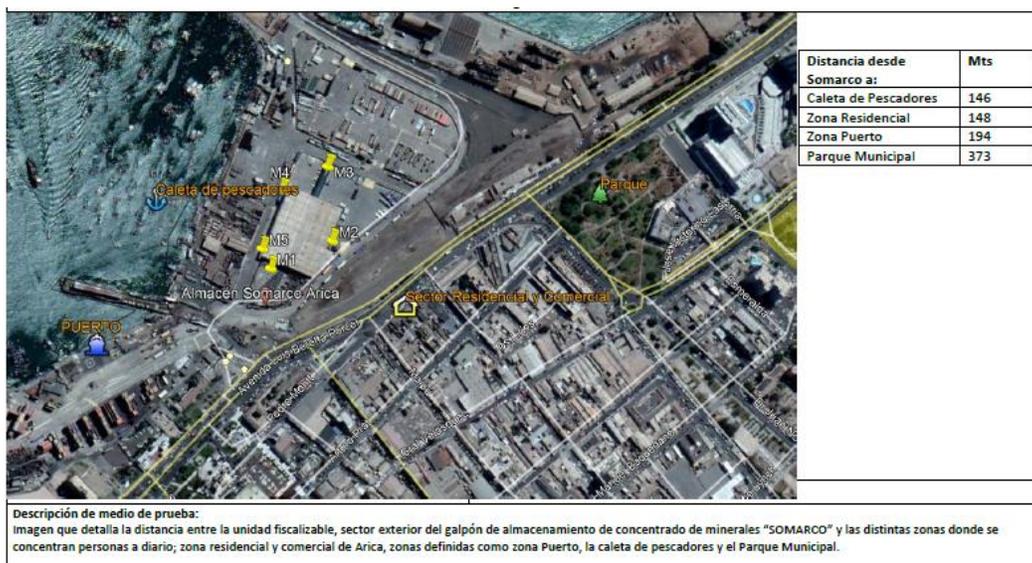
Fuente: DFZ-2021-383-XV-RCA

Por todo lo anterior, tanto la SEREMI de Salud como funcionarios de esta SMA, han relevado que la presencia de elementos como Zinc, Plata y Plomo constituyen un riesgo por exposición a la salud de la población que reside o realiza sus actividades en el entorno del proyecto. En este sentido, se destaca que a solo 146 metros del proyecto se ubica la caleta de pescadores, y que la zona residencial y comercial de la comuna de Arica se localiza a tan solo 148 metros, por lo cual existe una alta probabilidad de que esta población se vea afectada por la exposición a los elementos ya mencionados. Lo descrito, se puede apreciar en la siguiente imagen.

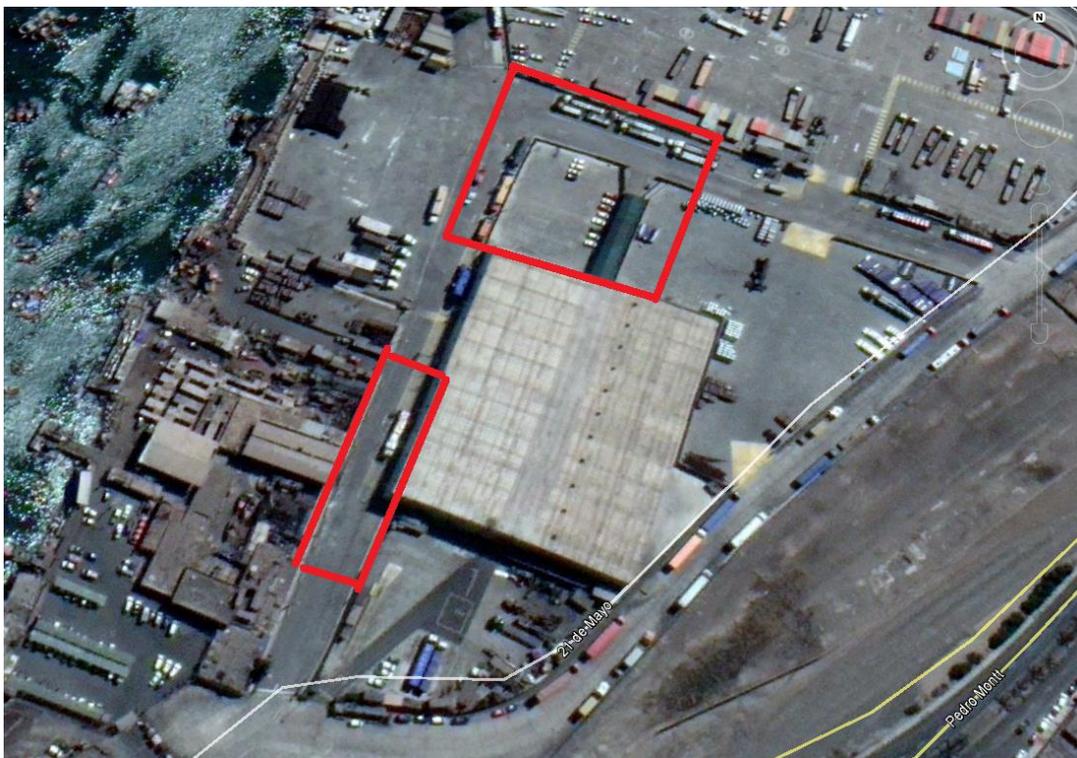
Figura N° 3

Descripción:
Sector donde se ubicarán los equipos Hi-Vol

10. Instalar equipos Hi-Vol en sectores al Este y Norte del galpón (Ver figura N° 3), las que se sumarán a la estación ya instalada por el titular, a objeto de realizar monitoreos diarios de material particulado y su concentración de Zn, Ag y Pb, durante toda la vigencia de las presentes medidas provisionales.
