DE : EDUARDO RODRÍGUEZ SEPÚLVEDA
JEFE MACROZONA SUR

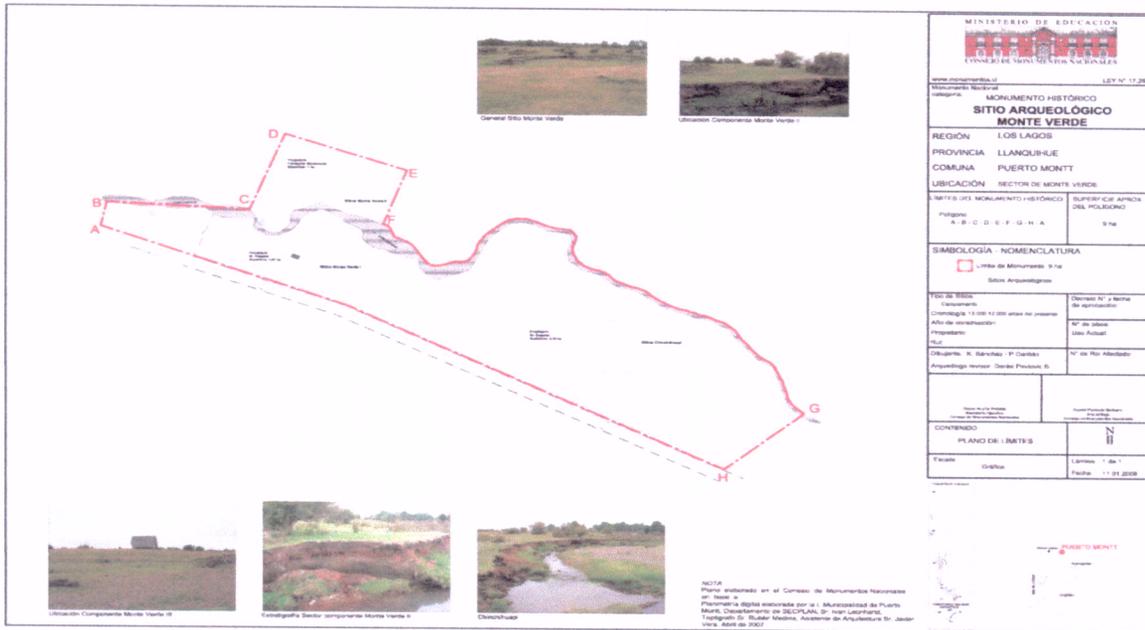
- Plano.

Sus vértices. Donde destaca como colindancia y relación con el estero Chinchihuapi.

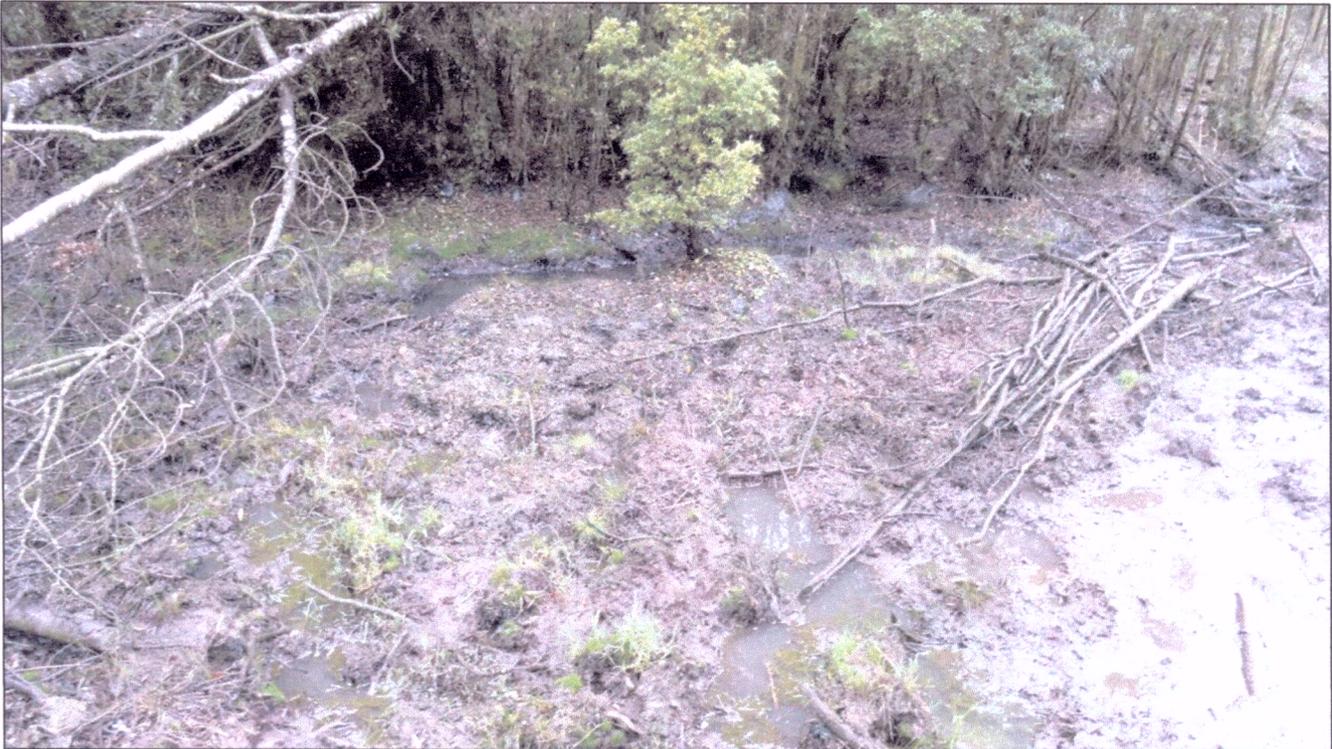
- Los pozos se han rebalsado hacia los predios vecinos, prueba de aquello es que el titular construye una zanja en el sector noreste su predio, cuyo objetivo principal es precisamente contener dichos rebalses (Fotografía N°1). Con todo, el peligro continúa y es inminente atendida la época de lluvias. El último evento de rebalse se produjo en el año 2016.

Fotografía N° 1: Se observa acumulación de residuos líquidos en predio colindante al taller de redes.

- La detención de funcionamiento del Taller de Redes de la empresa Servinet Ltda por un plazo no inferior a 15 días hábiles.
- Como Medida de Control y Seguridad: Ordenar el vaciado de todos los pozos que contengan residuos líquidos industriales en un plazo no superior a 10 días, y la limpieza de los sectores que presentan escurrimientos superficiales.

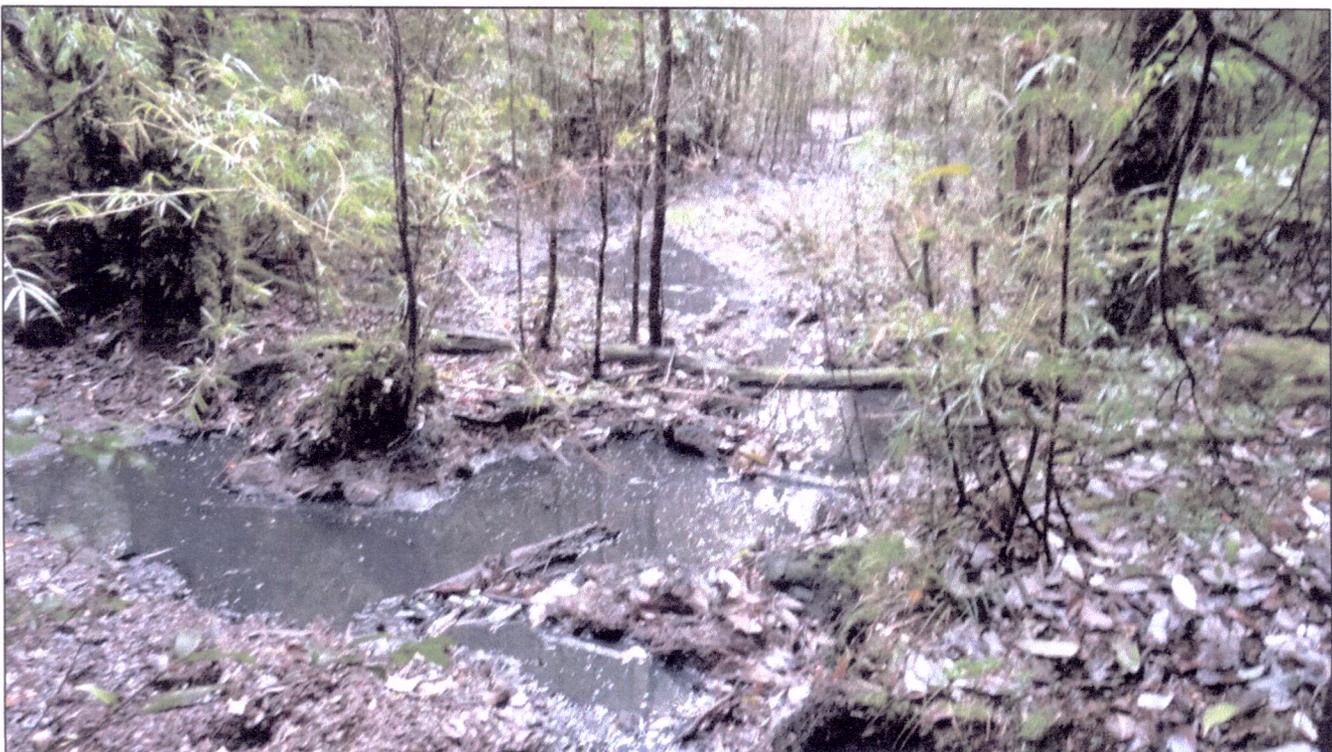
- El rebalse en esas condiciones estaría afectando diversos cuerpos de aguas incluyendo el estero Chinchihuapi (Fotografías N° 2, 3 y 4) que llega hasta el predio Monteverde, donde se encuentra ubicado el sitio arqueológico.
