ORDENA MEDIDAS PROVISIONALES QUE INDICA.

RESOLUCIÓN EXENTA-N° 1535

4. Las medidas provisionales que se dictan en este acto, recaen sobre el relleno sanitario de Coyhaique que está regulado por la Resolución de Calificación Ambiental (RCA) N° 747/2003, del 4 de diciembre de 2003, que

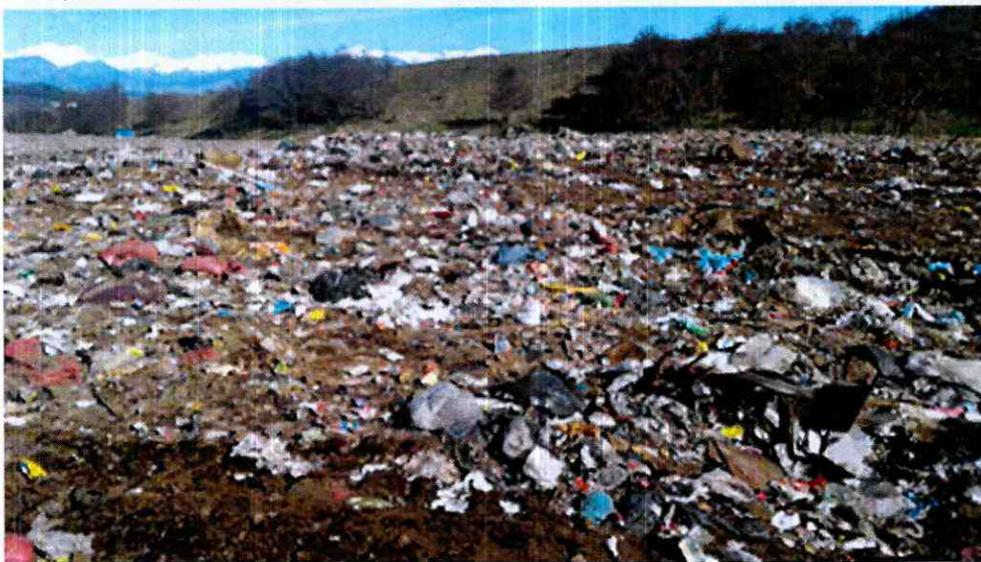
² Fuente: Informe de Fiscalización N° DFZ-2017-5875-XI-RCA-IA, capturada con fecha 27 de septiembre de 2017.

17. El recorrido continuó en la trinchera D, que está ubicada al este del nuevo frente de trabajo y que fue objeto de las extintas medidas provisionales. En aquella oportunidad se observó que la trinchera D finalizó su operación entre el 12 y 14 de septiembre de 2017, no obstante, en ella había una gran cantidad de residuos dispuestos sin recubrimiento en la plataforma superior y en el talud norte, en una superficie estimada de 1.000 m² aproximadamente. Según lo informado por el administrador del relleno, esta situación correspondería a la nivelación del terreno para mejorar la conducción de aguas lluvias.

18. La presencia de residuos sin cubrir sobre la superficie norte de la trinchera D, se puede visualizar en la siguiente fotografía²:

a) Aplicar material de cobertura a toda la superficie y talud norte de la trinchera D conforme a lo establecido en el considerando 3.3.2 de la RCA N° 747/2003 y en el artículo 38 del D.S. N° 189/2005, de modo que la totalidad de los residuos dispuestos en ella se encuentren completamente cubiertos y no sean visibles desde el exterior. En la superficie de la trinchera D se deberá mantener una compactación y nivelación con pendientes que permitan el drenaje de aguas lluvias hacia las canaletas. Esta medida deberá estar ejecutada dentro del plazo de 15 días corridos contados desde la notificación de la resolución que ordena las medidas provisionales, debiendo presentarse dentro del mismo plazo un informe técnico que dé cuenta de su ejecución, incluyendo un registro fotográfico diario, con fotografías fechadas (día y hora) y georreferenciadas, en formato JPG.

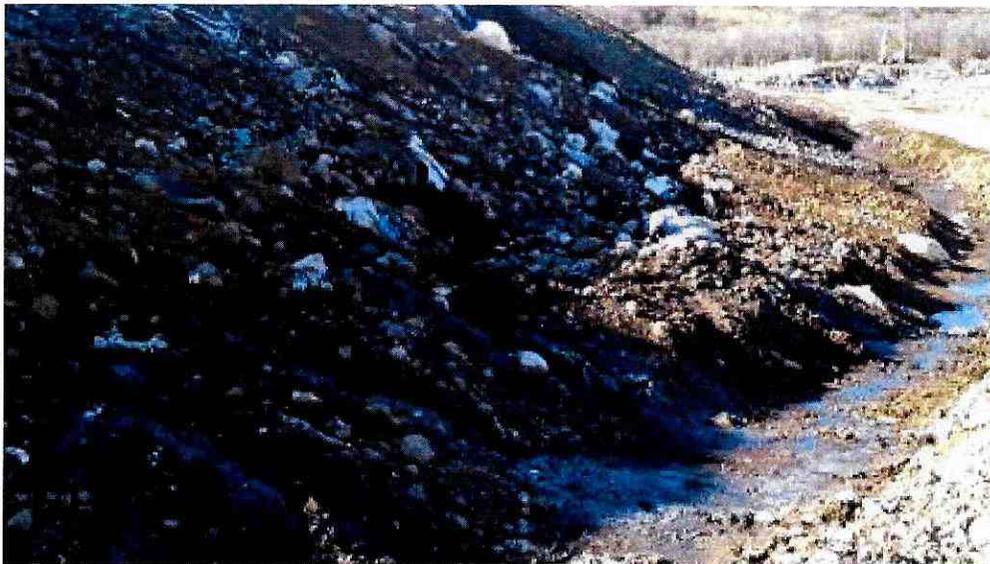
³ Fuente: Fotografía 11, informe de fiscalización DFZ-2017-5875-XI-RCA-IA, capturada con fecha 27 de septiembre de 2017.

19. En cuanto al manejo de los lixiviados, durante la actividad de inspección del 27 de septiembre de 2017, se constató la acumulación de aguas lluvias en la plataforma superior de la trinchera D, en el área cercana donde ocurrió el incendio del año 2016, lo cual demuestra que la pendiente en dicha superficie no es suficiente para permitir el escurrimiento de aguas lluvias y percolados. Tal situación, por un lado, genera un aumento en la producción de lixiviados al interior de la masa de residuos, y por otro lado, impide el normal descenso de los líquidos para alcanzar el sistema de conducción de lixiviados, provocando reventones de lixiviados en las zonas de taludes que afectan la estabilidad estructural del relleno.

20. De acuerdo a este último escenario, en el talud noroeste de la trinchera D se constataron por lo menos 6 focos de escurrimiento de percolados, los cuales, mezclados con aguas lluvias, escurren hacia el sector de camino de acceso de la nueva trinchera "E", tal como se ilustra a continuación³:

c) Restituir los taludes de la trinchera D, especialmente en el sector norte y oeste, a las pendientes autorizadas en el D.S. N° 189/2005 y RCAs N° 747/2003 y N° 51/2010, mediante un programa interno de trabajo que considere las cantidades de residuos y cobertura a utilizar. Además, se debe realizar una corrección a la base del talud del costado noroeste de la Trinchera D de modo que los líquidos escurridos se mantengan confinados dentro del sistema de manejo y conducción de lixiviados del relleno. Esta medida deberá estar ejecutada dentro del plazo de 15 días corridos contados desde la notificación de la resolución que ordena las medidas provisionales, debiendo presentar dentro del mismo plazo un informe técnico que dé cuenta de su ejecución, incluyendo mediciones de taludes in situ.

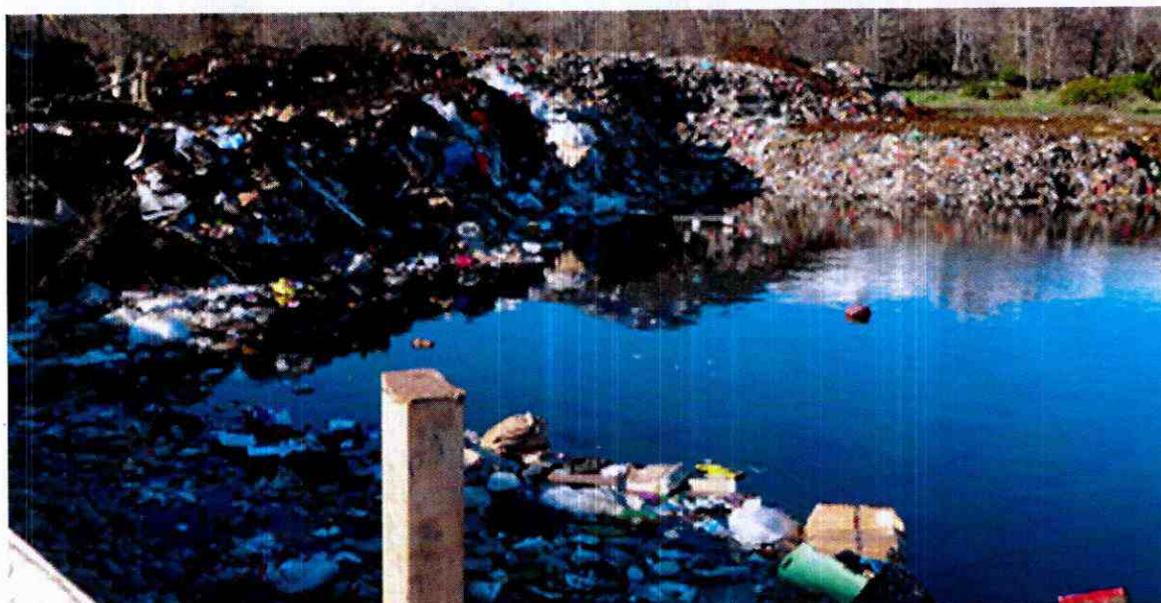
⁴ Fuente: Fotografía N° 43, informe de fiscalización DFZ-2017-5875-XI-RCA-IA, capturada con fecha 27 de septiembre de 2017.

23. Además en el frente norte de la trinchera E, se constató un apozamiento de lixiviados sobre el cual se están disponiendo desechos, además de la construcción de un pretil para separar dichos lixiviados de la gran cantidad de aguas lluvias apozadas inmediatamente al norte. Todo ello se puede apreciar en la siguiente imagen⁴:

f) Extraer los lixiviados constatados en el frente de trabajo de la trinchera E, y posteriormente nivelar el terreno con material de cobertura diaria conforme a las características establecidas en el artículo 38 del D.S. N° 189/2005, a modo de evitar un desplazamiento no controlado de líquidos lixiviados. Esta medida deberá estar ejecutada dentro del plazo de 15 días corridos contados desde la notificación de la
