**ORDENA MEDIDAS PROVISIONALES SEGÚN INDICA A
SOCIEDAD MARÍTIMA Y COMERCIAL SOMARCO LTDA.**

RESOLUCIÓN EXENTA N° 1.878

SANTIAGO, 23 DE AGOSTO DE 2021

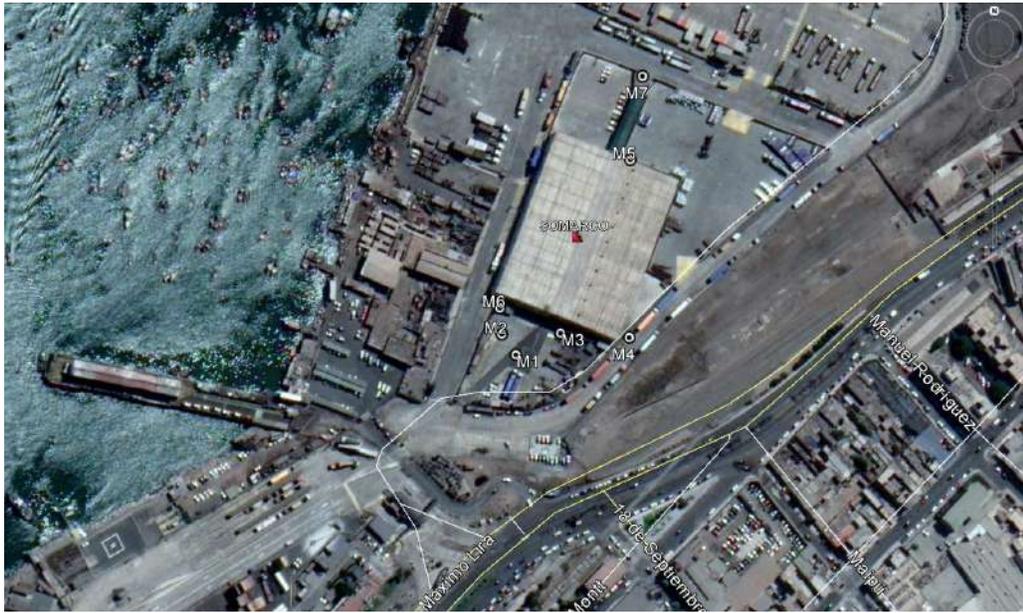
SSGACMIIS: Sector Sur del galpón de almacenamiento de concentrado de mineral al interior de las instalaciones de SOMARCO.

SSEGACMIIS: Sector Sureste del galpón de almacenamiento de concentrado de mineral al interior de las instalaciones de SOMARCO.

SNGACMIIS: Sector Norte del galpón de almacenamiento de concentrado de mineral al interior de las instalaciones de SOMARCO.

SNGACMEIS: Sector Noroeste del galpón de almacenamiento de concentrado de mineral al exterior de las instalaciones de SOMARCO.

16. De igual forma, los lugares donde se tomaron las referidas muestras son presentadas en la siguiente imagen.

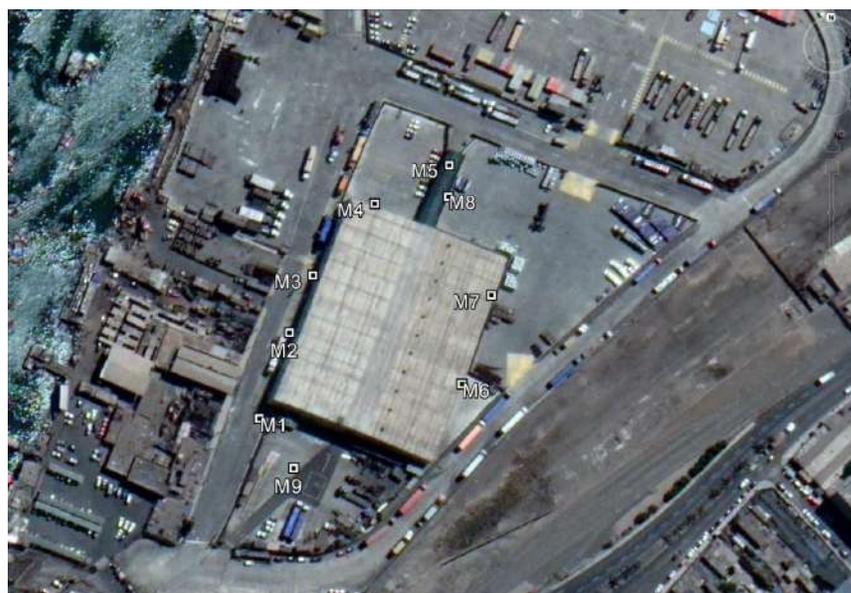
19. Adicionalmente, en el contexto de esta actividad se tomaron una serie de muestras en diversos puntos del proyecto, cuyos análisis fueron realizados por el laboratorio ANAM, a la vez que se obtuvieron mediciones referenciales con equipo XRF. La ubicación de los puntos de muestreos y los resultados obtenidos de la actividad se presentan a continuación:

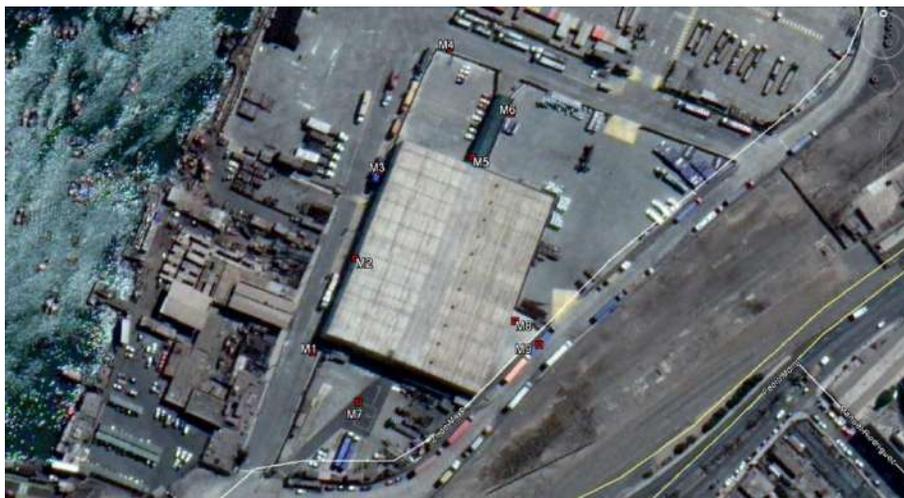
20. **Actividad de inspección de fecha 10 de octubre de 2019**, funcionarios de la SMA, en conjunto con la SEREMI de Salud, la Gobernación Marítima y la Secretaría Regional Ministerial de Transporte y Telecomunicaciones, todos de la región de Arica y Parinacota, realizaron actividad de inspección ambiental a las instalaciones del proyecto donde constataron presencia de material sólido de color gris tanto al exterior de las instalaciones de la unidad fiscalizable como al exterior del galpón de almacenamiento de concentrado de mineral a granel, recolectándose muestras en nueve sitios (M1, M2, M3 y M9 al exterior de la unidad fiscalizable, y M6 a M8 al exterior de la unidad fiscalizable) según se aprecia en la siguiente imagen:

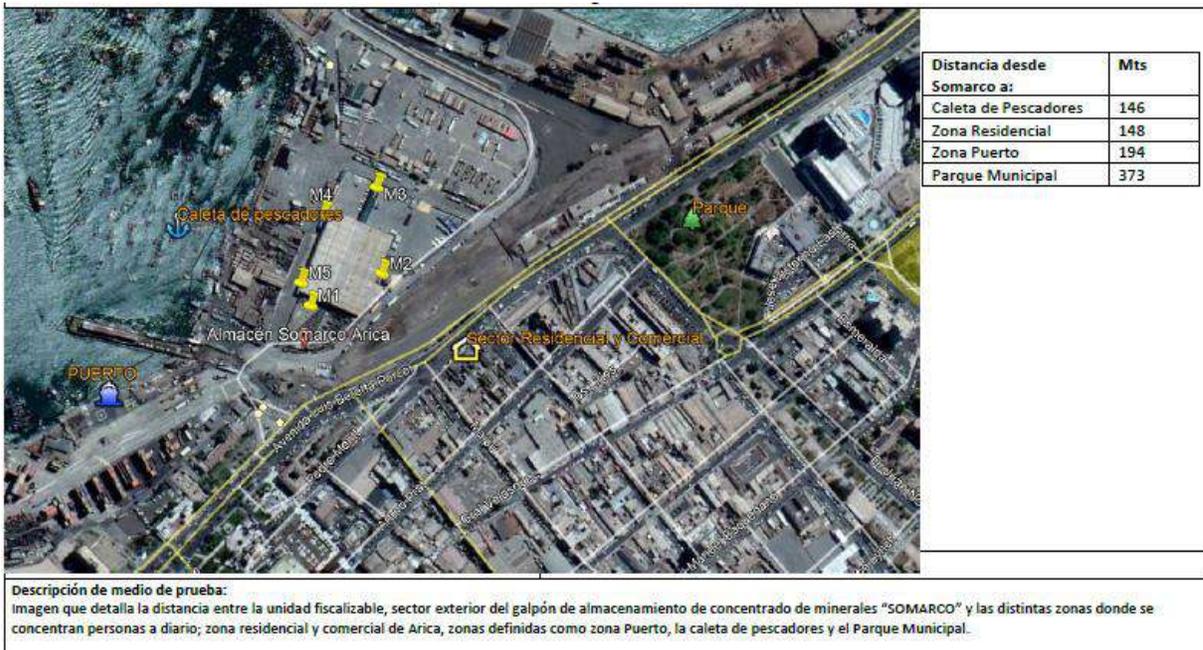
37. Por todo lo anterior, tanto la SEREMI de Salud como funcionarios de esta SMA, han relevado que la presencia de elementos como Zinc, Plata y Plomo constituyen un riesgo por exposición a la salud de la población que reside o realiza sus actividades en el entorno del proyecto. En este sentido, se destaca que a solo 146 metros del proyecto se ubica la caleta de pescadores, y que la zona residencial y comercial de la comuna de Arica se localiza a tan solo 148 metros, por lo cual existe una alta probabilidad de que esta población se vea afectada por la exposición a los elementos ya mencionados. Lo descrito, se puede apreciar en la siguiente imagen:

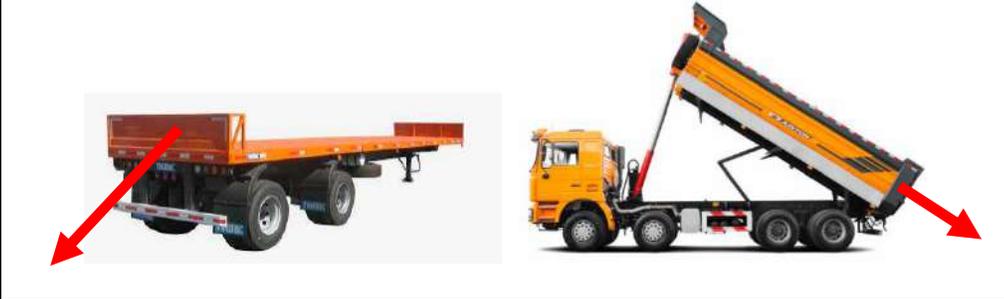
Figura N° 2

Imagen 1.	Fuente: Imagen obtenida en página de internet http://www.kaufmann.cl
Descripción: Parte por donde se debe descargar el concentrado de mineral a granel en el caso que no se realice a través de camión tolva

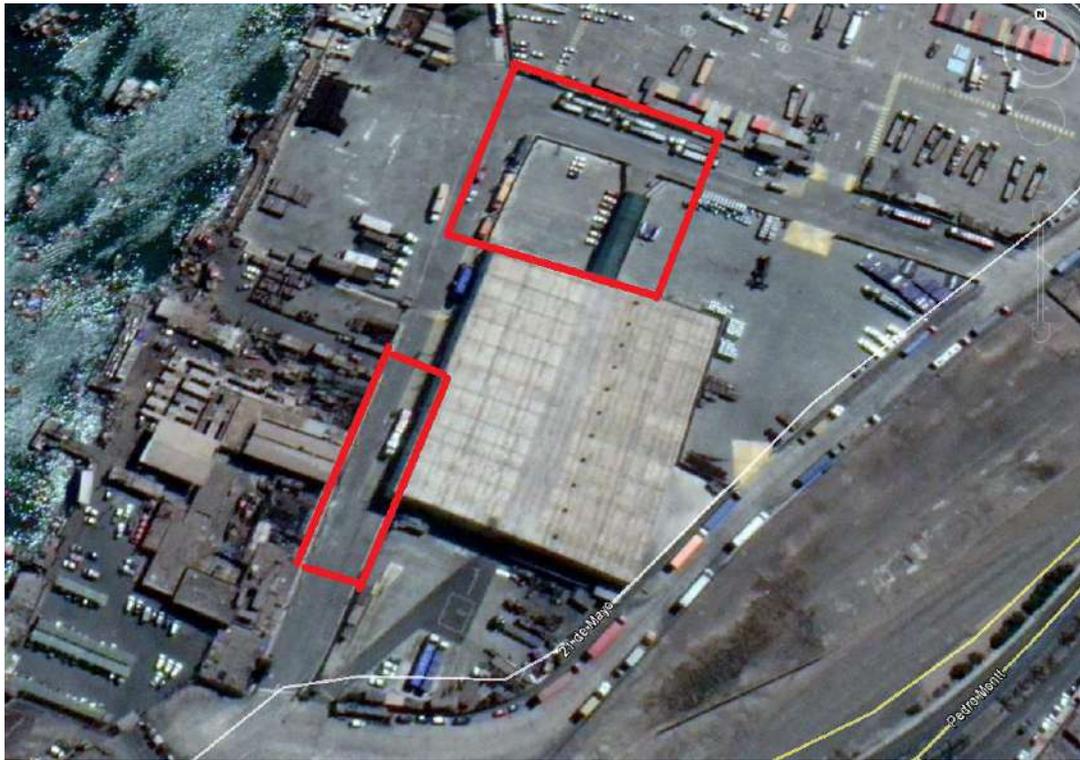
Figura N° 3

Imagen 2. Fuente: Elaboración propia en base a imagen de programa informático Google Earth

Medio de verificación: Reporte de resultados de medición diaria de Zn, Ag y Pb para cada punto de medición, realizado mediante una Entidad Técnica de Fiscalización Ambiental (ETFA).
