Mat.: Se tenga presente lo que indica.

Christian Blanc Parga, cédula de identidad N° 6.865.500-5, en representación de **SOCIEDAD MARÍTIMA Y COMERCIAL SOMARCO LIMITADA**, Rol Único Tributario N° 80.925.100-4, ambos domiciliados en Alonso de Córdova N° 5.670, piso 9, comuna de Las Condes, Región Metropolitana, al señor Superintendente expongo y solicito:

De esta forma, a través de esta presentación procedo a informar a esa Superintendencia sobre el estado actual de ejecución de las acciones declaradas incumplidas por la SMA, en relación con los hechos que se estiman constitutivos de infracción, así como el de la implementación de las medidas urgentes y transitorias ordenadas:

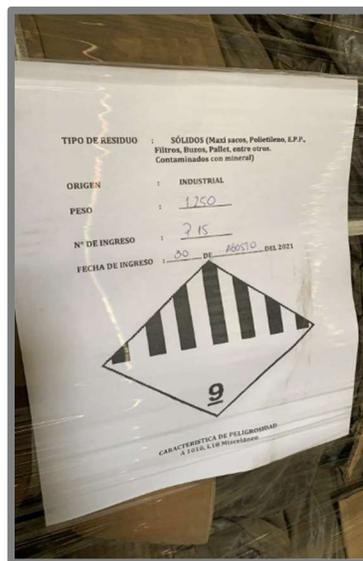
Se han tomado las siguientes medidas señaladas en los descargos, que permiten asegurar un control de los residuos almacenados:

- a. Designación de encargado de bodega;
- b. Capacitaciones al personal sobre manejo de residuos cada 3 meses;
- c. Mantención de control de ingreso y retiro de residuos mediante planilla disponible al exterior de la bodega, conteniendo la identificación del residuo y su cantidad, y la del transportista a cargo del retiro, entre otros, y
- d. Se definió formato de rotulación de residuos, que contempla:
 - i. Nombre del residuo;
 - ii. Rombo con característica de peligrosidad;
 - iii. Peso, y
 - iv. Fecha de ingreso a la bodega.

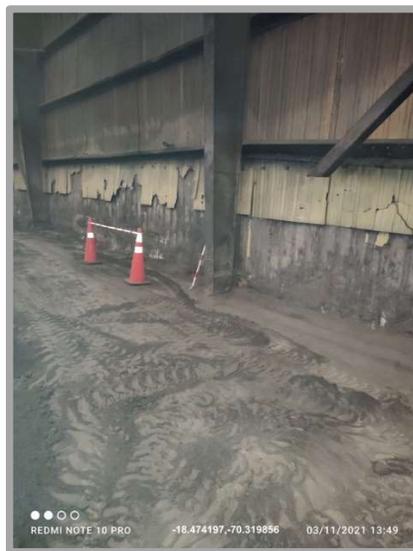
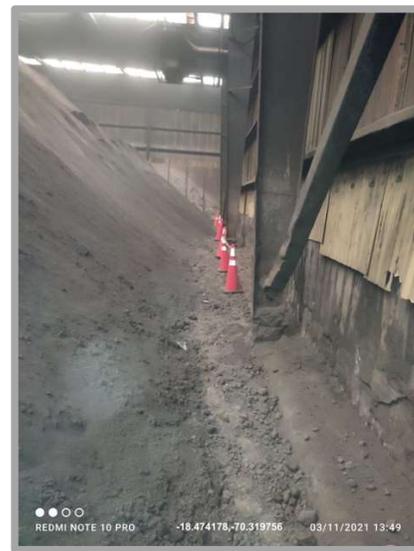
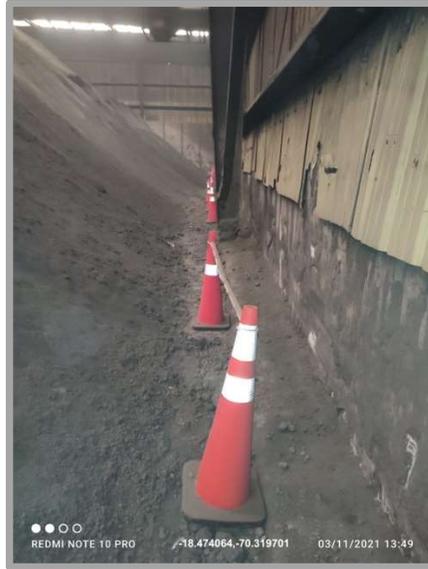
Se presentó en la Oficina de Partes de la SMA, con fecha 5 de noviembre de 2021, el set fotográfico quincenal que da cuenta de que, mientras las barreras físicas se encuentran en construcción, el material apilado no tiene contacto alguno con el muro del galpón en todo su perímetro interno. Se insertan a continuación algunas fotografías recientemente capturadas:

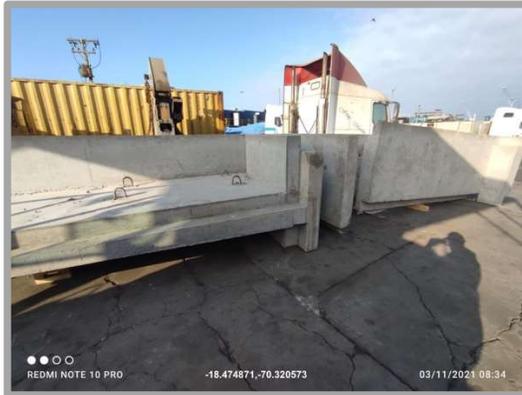
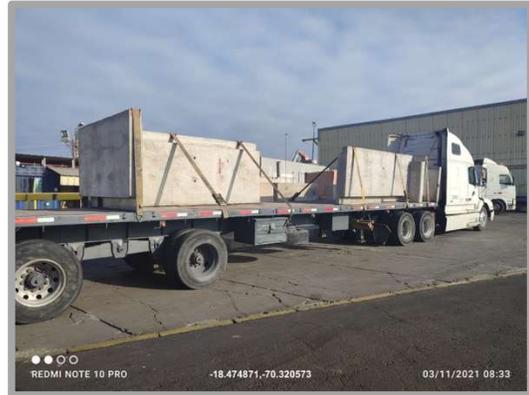
Por su parte, algunas barreras físicas rígidas ya han sido despachadas a las instalaciones de Somarco y se han comenzado a instalar en el galpón, según se muestra en las fotografías a continuación:

Diariamente llegan a las instalaciones de Somarco barreras físicas rígidas para su instalación

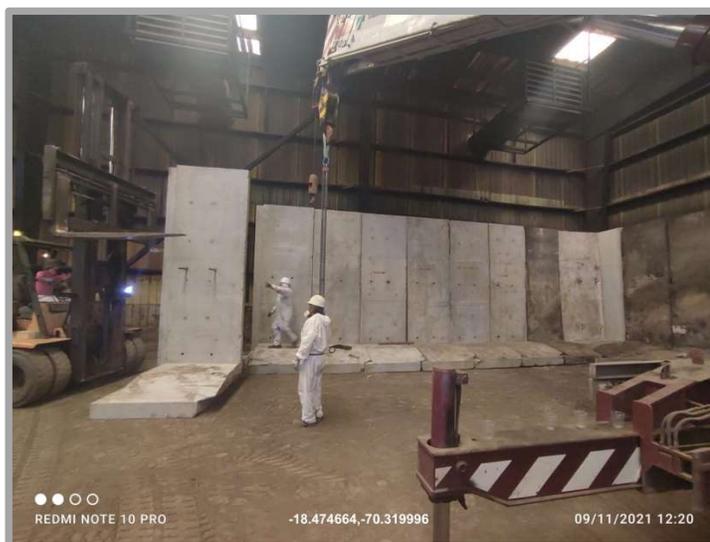
Faenas de instalación de las barreras físicas rígidas dentro del galpón

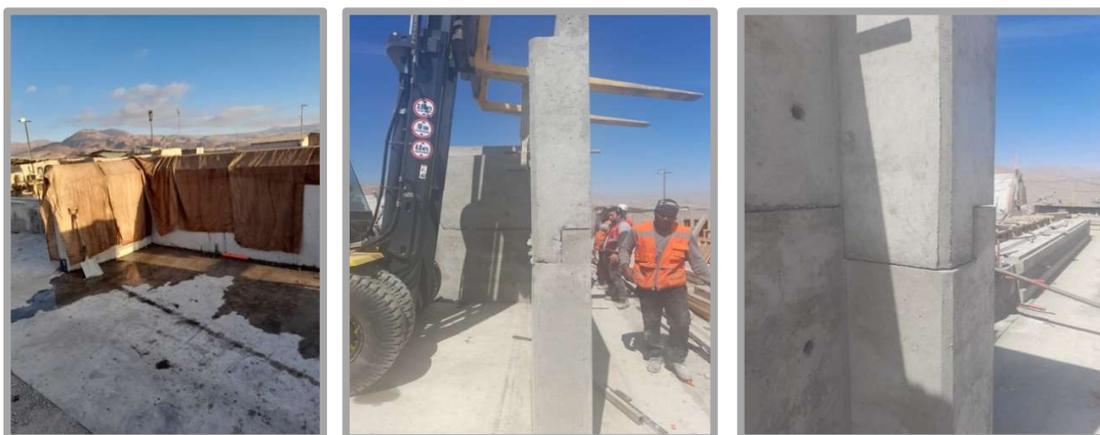
Maestranza de Iquique, donde se fabrican las barreras físicas rígidas

Se estima que los trabajos estarán terminados para el día 17 de diciembre de 2021.

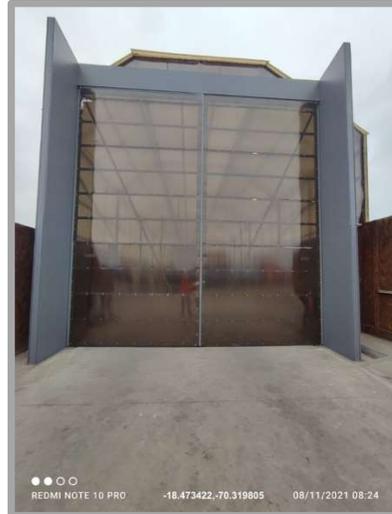
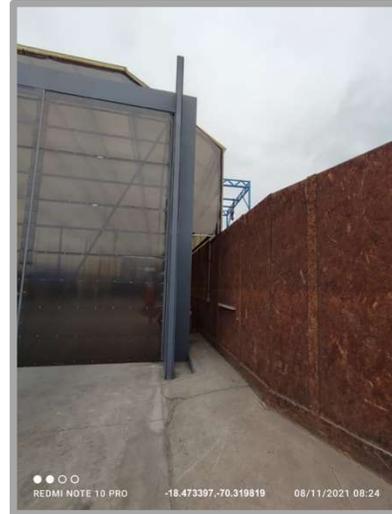
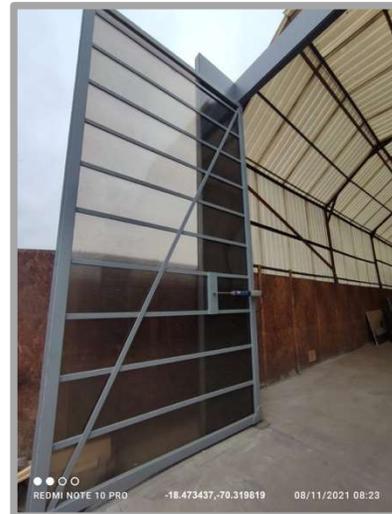
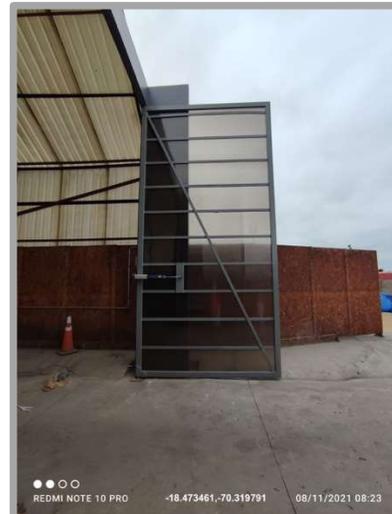
Las medidas establecidas para el cierre del cobertizo están cumplidas, según se muestra en las siguientes fotografías.

2. **Cerrar completamente el cobertizo ubicado a la salida Sur del galpón (conforme a propuesta contenida en figura N°1); a través de planchas UPVC selladas con resina, pavimentación del piso, portón de entrada y salida diferenciada para personas y vehículos; considerando la incorporación progresiva de equipos de succión, extracción, supresión y sensores de polvos.**

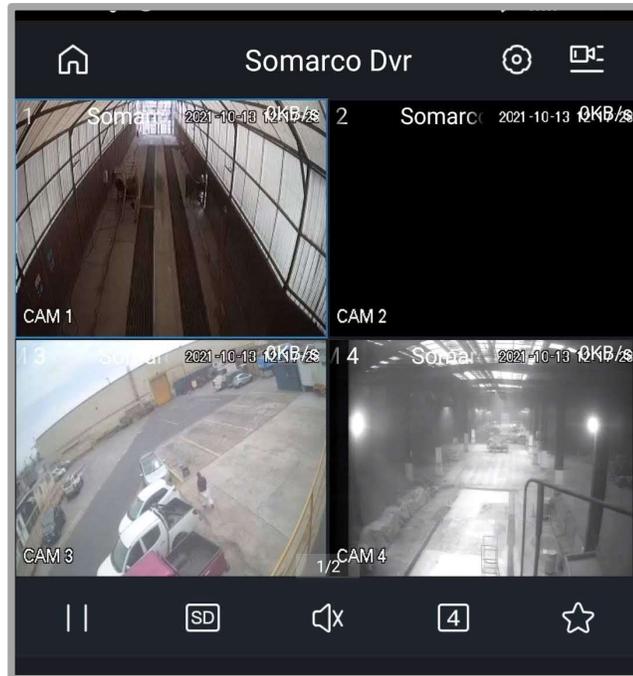
El circuito de cámaras ha sido instalado -tal como se puede apreciar en la fotografía inserta más adelante- y el enlace, compartido con la SMA el día 10 de septiembre de 2021.

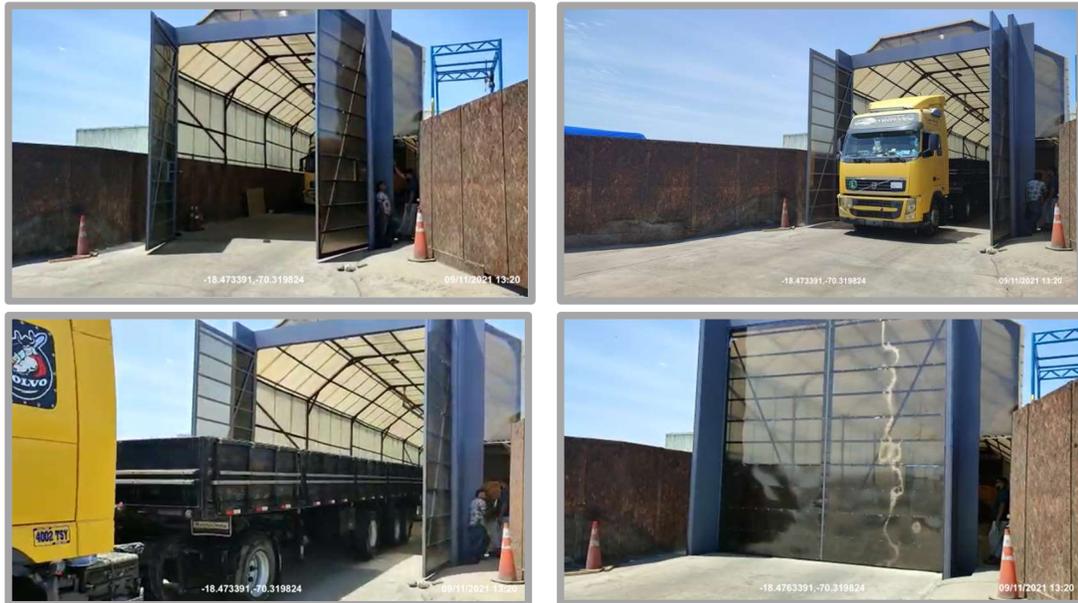
La operación se realiza conforme a esta medida desde el momento en que han sido finalizadas las obras de cierre del cobertizo a que se refiere el numeral 2 precedente. Una muestra del funcionamiento del portón al salir un camión desde el galpón se muestra en la secuencia de fotografías que se inserta a continuación:

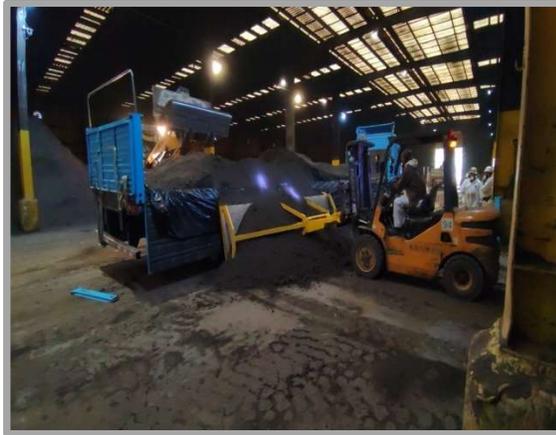
Se diseñó e implementó una barrera física para cubrir las llantas del camión, además de una estructura metálica física que impide el contacto del mineral con los camiones que transportan el concentrado de mineral, según se muestra en la imagen insertada a continuación. Se acompañan los registros de compra correspondientes.

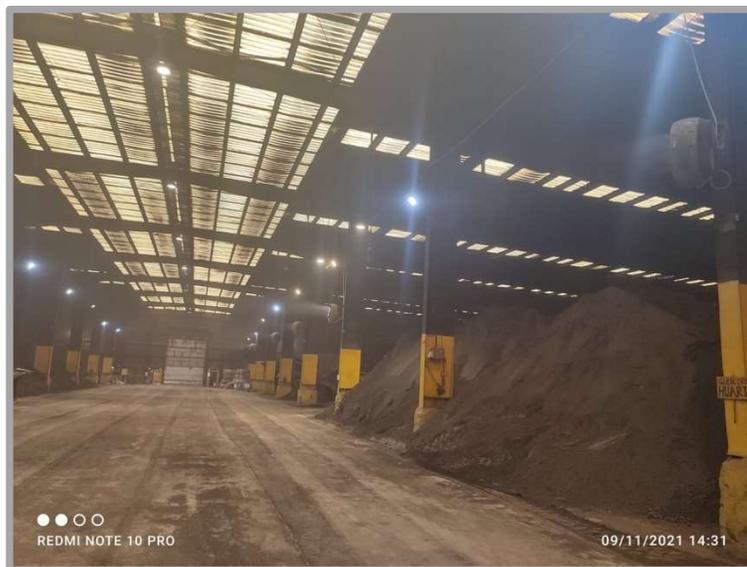
Los equipos del sistema de nebulización han sido adquiridos e instalados, según se muestra a continuación:

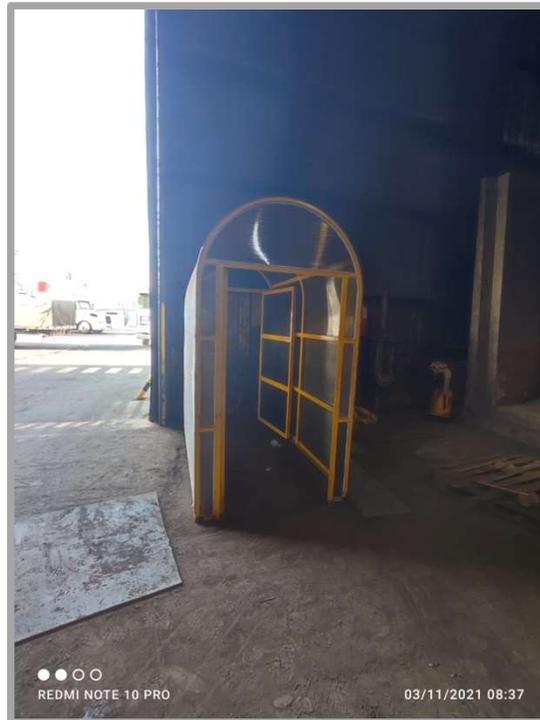
Se ha ejecutado la parte estructural de los túneles de acceso, en donde se han presentado algunos inconvenientes no previstos. Falta habilitar las puertas y hermetizarlas, lo que se estima que será finalizado el día 16 de noviembre de 2021. A continuación se muestra el estado de construcción de uno de los túneles:

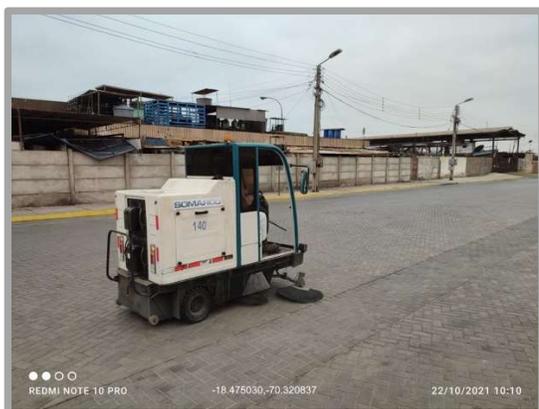
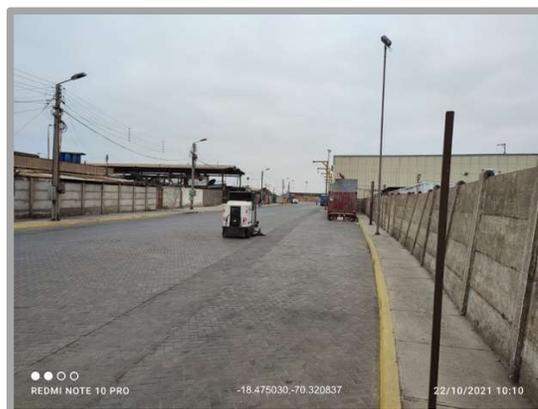
Somarco en todo momento ha realizado las actividades de limpieza requeridas, con un estándar mayor al dispuesto en la medida, sin perjuicio de lo cual, se acredita su ejecución mediante las fotografías que se insertan a continuación:

Adicionalmente, se informa que se instalará un GPS en la máquina, para efectos de visualizar el recorrido y el tiempo de limpieza de manera más detallada.

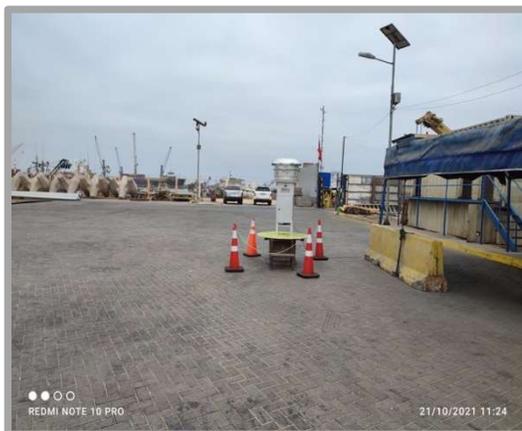
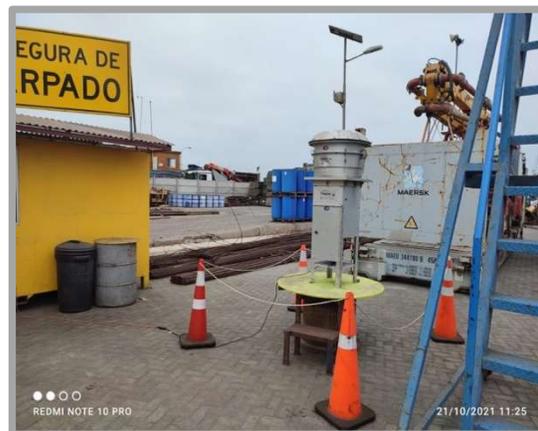
Se han instalado, con fecha 29 de agosto de 2021, equipos Hi-Vol en sectores al este y norte del galpón, según se puede apreciar en las siguientes fotografías:

Los resultados del primer mes de mediciones deberían llegar a mediados del mes de noviembre de 2021 y serán acompañados al informe final.
