REPORTE DE EJECUCION DE MEDIDAS URGENTES Y TRANSITORIAS PERIODO DICIEMBRE 2017 A MARZO 2018

Gerencia de Estudios y Medio Ambiente Nitratos Yodo
Vicepresidencia Operaciones Nitratos Yodo
Marzo-2018

El proyecto Pampa Hermosa, se encuentra ubicado en la comuna de Pozo Almonte, provincia del Tamarugal, Región de Tarapacá.

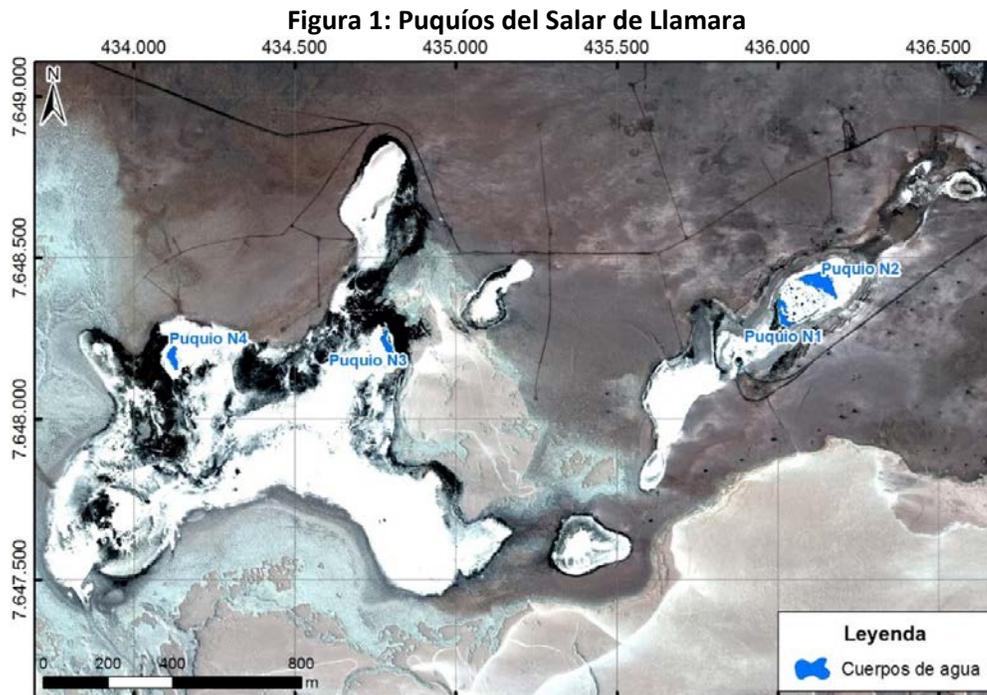
La referida barrera hidráulica consiste en la inyección de agua a través de pozos ubicados entre el sector de bombeo y los Puquíos, con el objetivo de *“inducir un aumento del nivel del acuífero de manera de generar una divisoria de aguas que aisle el comportamiento hidráulico de ambos sectores”* (Considerando 7.1.1). La Figura 2 muestra un diagrama esquemático de la barrera hidráulica correspondiente a la Medida de Mitigación.

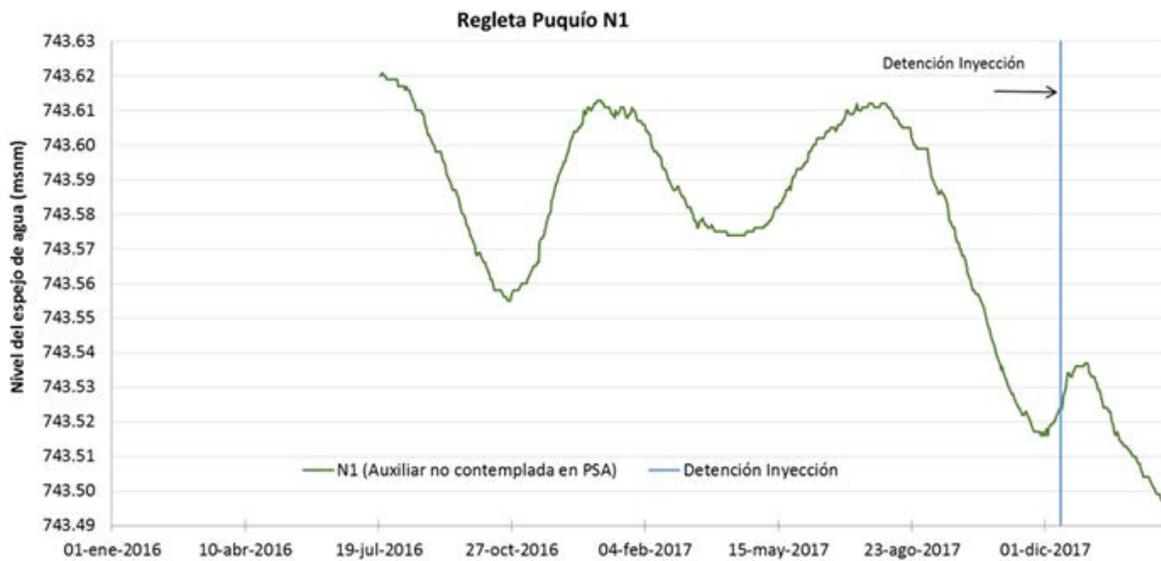
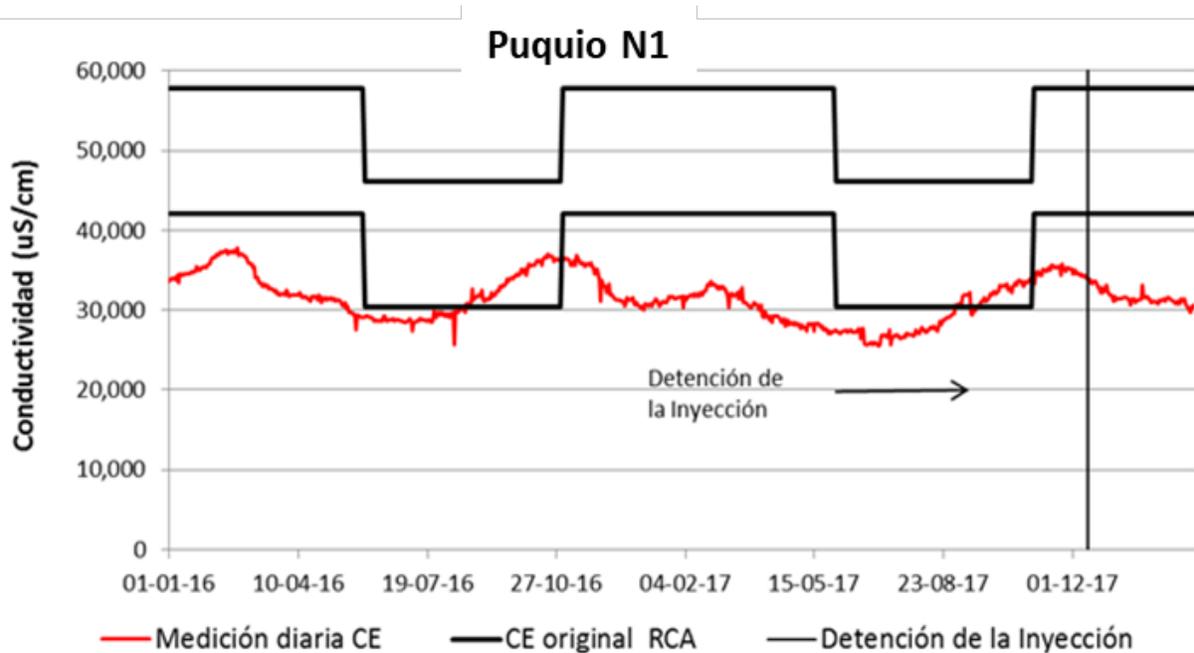
Puquio N1: Nivel y conductividad eléctrica al 5 de marzo del 2018

A continuación, se presentan gráficos de nivel de agua y conductividad eléctrica para cada uno de los 4 puquios actualizados al día 5 de marzo del 2018, en los cuales se puede apreciar las variaciones de nivel y conductividad eléctrica registrada en los puquios.

En los gráficos se observa como el nivel de agua en los 4 puquios ha descendido con posterioridad a la detención de la inyección de la medida de mitigación, registrándose los mayores descensos en los puquios N4 y N3, en los cuales el nivel ha bajado 23,8 cm y 17,5 cm respectivamente entre el 13 de diciembre 2017 y el 5 de marzo 2018.

Los gráficos también muestran las variaciones en la conductividad eléctrica en los 4 puquios, donde se registran incrementos con posterioridad a la detención de la inyección de la medida de mitigación en los puquios N2, N3 y N4, siendo los mayores en N3 y N4 con aumentos de 122.500 $\mu\text{S}/\text{cm}$ y 24.400 $\mu\text{S}/\text{cm}$ respectivamente entre el 13 de diciembre 2017 y el 5 de marzo 2018.

Nota: La medición de nivel en puquio N1 no está contemplada en el PSA y no tiene establecido un umbral de nivel.

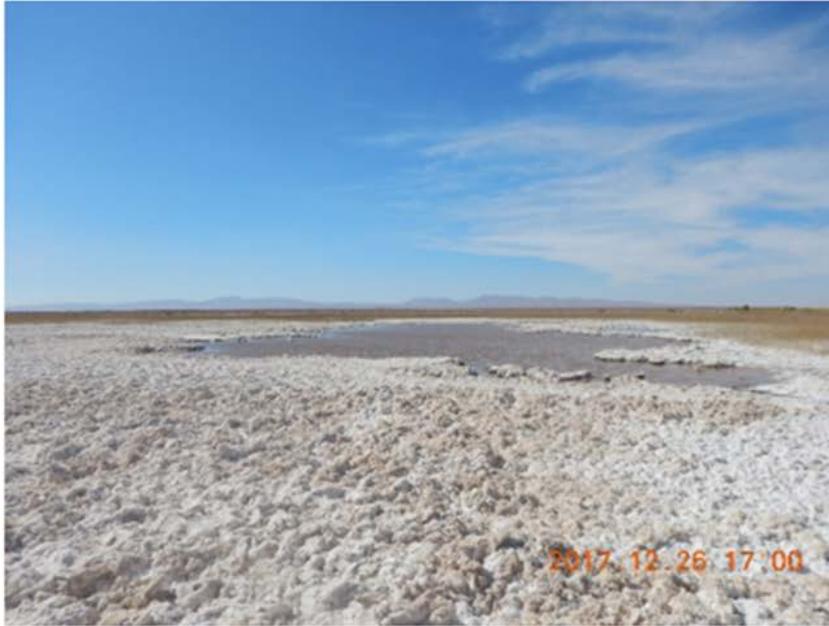
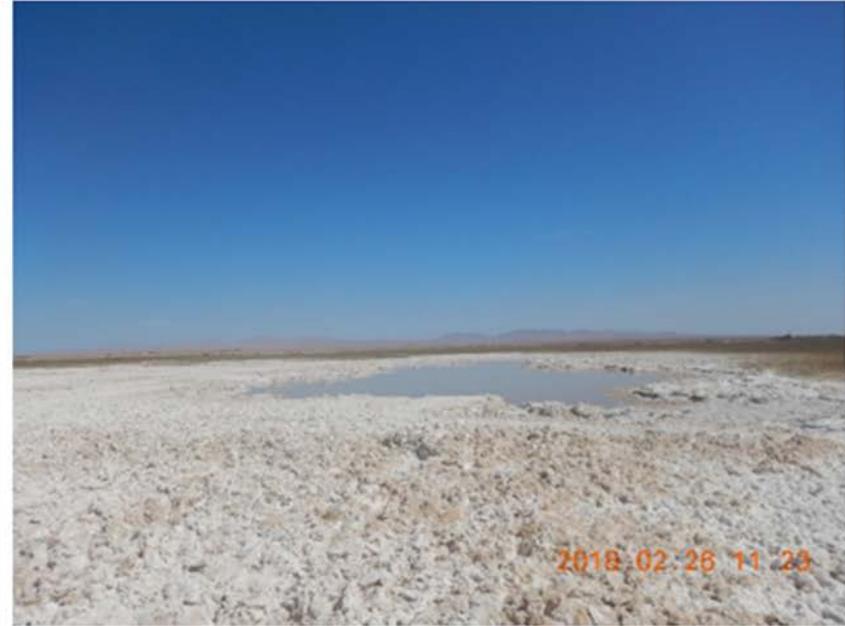
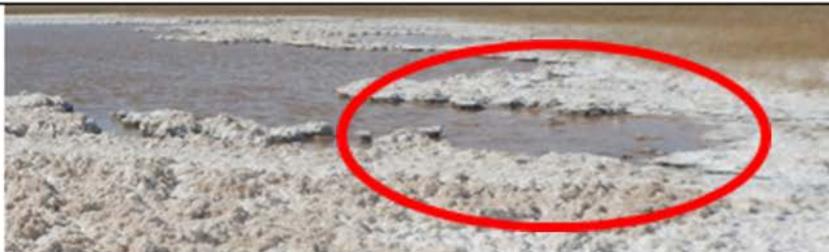
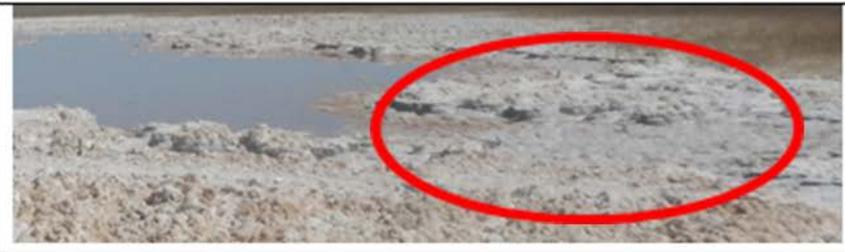
PUQUIO N3

A continuación, se presenta un análisis comparativo con fotografías tomadas en diciembre del 2017 y febrero de 2018 en los puquios N3 y N4, que de acuerdo con lo antes indicado son en los que se ha registrado un mayor descenso del nivel con posterioridad a la detención de la inyección contemplada en la medida de mitigación. En la parte superior se muestra la fotografía original y en la parte inferior una ampliación de un sector de la misma fotografía en la que se han marcado en rojo sectores en los que los cambios se hacen más evidentes.

Las fotografías del puquio N3 muestran además de la baja de nivel de agua en este puquio, la disminución de la superficie de este cuerpo de agua.

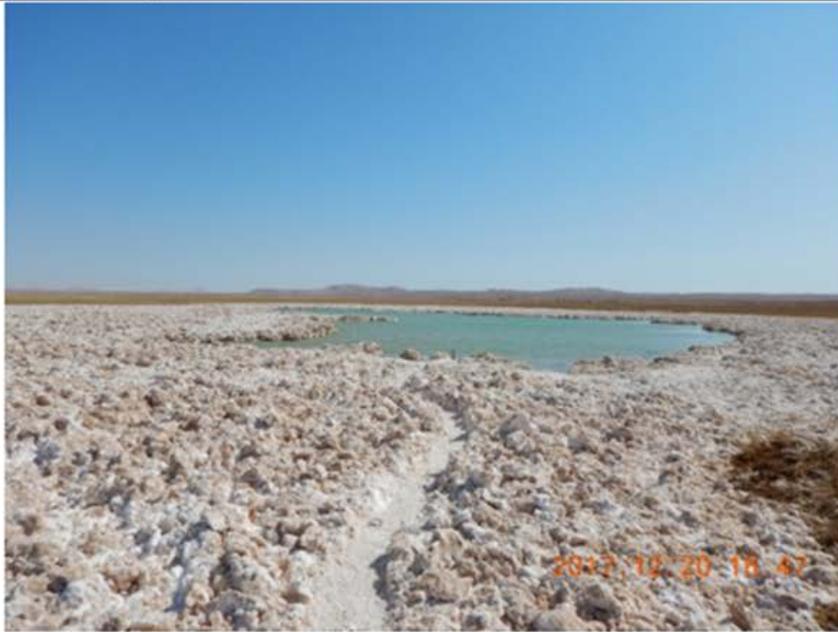
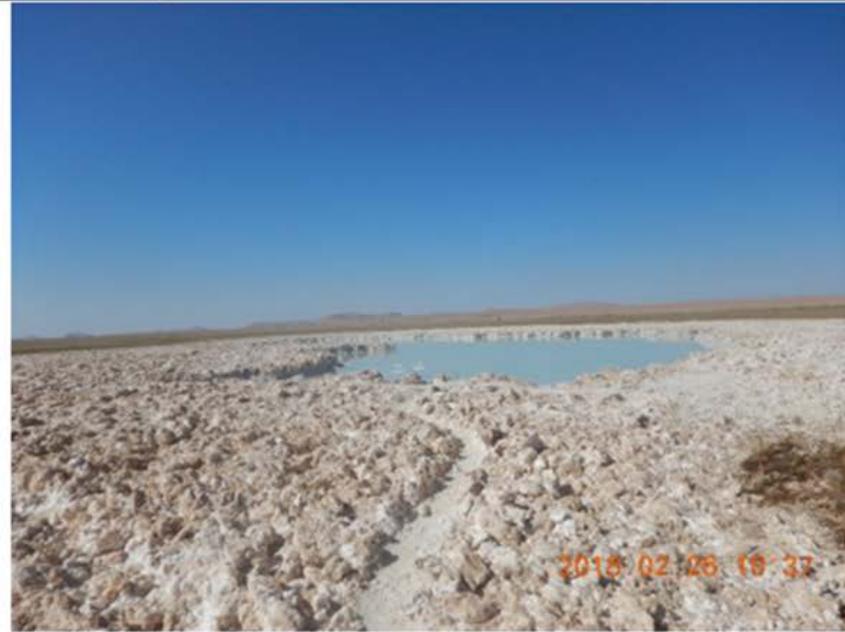
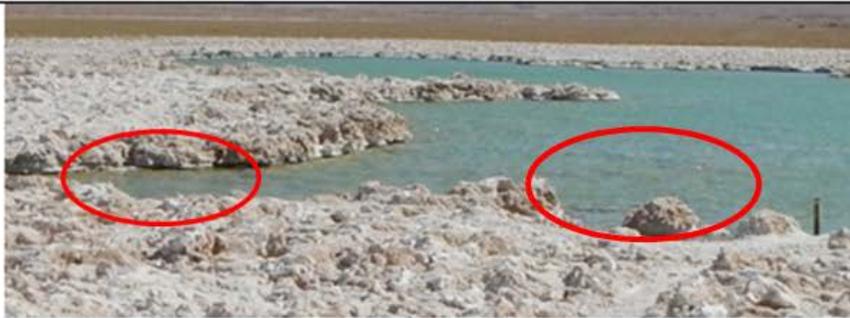
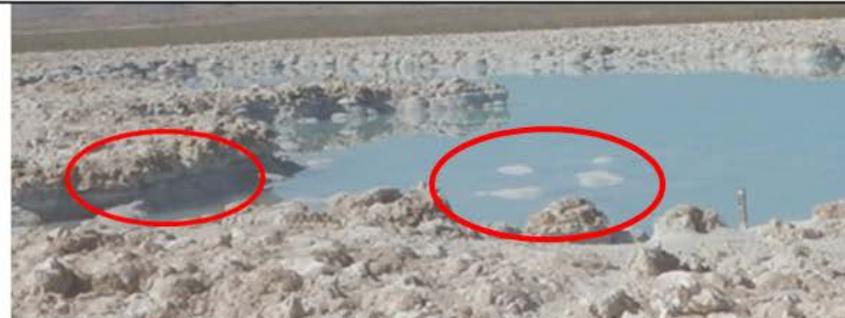
PUQUIO N4

Las fotografías del puquio N4 muestran la baja de nivel de agua en este puquio y cómo van quedando expuesto parte de los depósitos de yeso (domos).

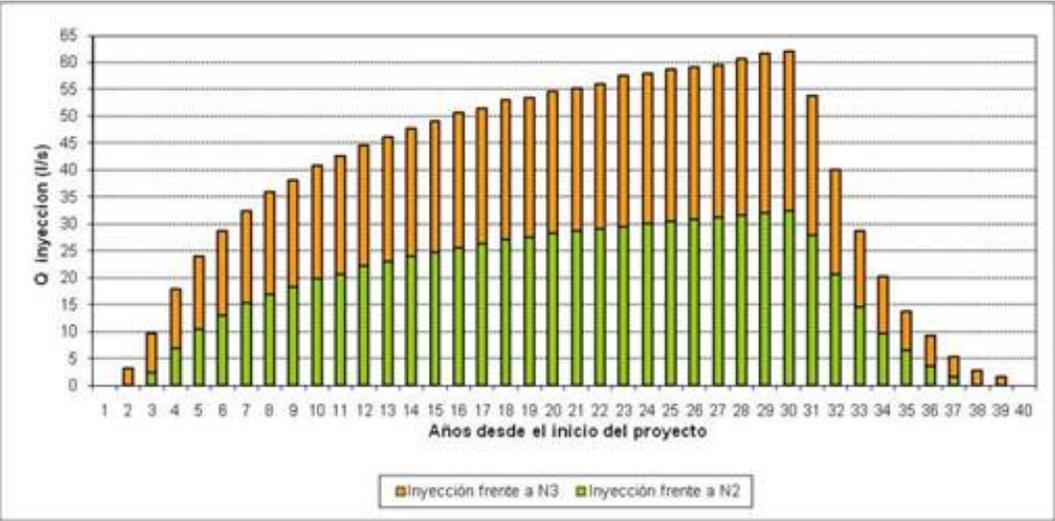
Figura3.5: Caudal de inyección requerido por la medida de mitigación durante el proyecto

El descenso del nivel de agua registrado en los puquios con posterioridad a la detención de la inyección contemplada en la Medida de Mitigación, a pesar de haberse paralizado la extracción de agua contemplada por el proyecto Pampa Hermosa, es consistente con lo evaluado ambientalmente. Tal como se muestra en la figura siguiente, el Diseño de la Medida de Mitigación (Anexo II de la Adenda III) considera que luego de detenida la totalidad de las extracciones de agua en el Salar de Llamara se requiere de a lo menos un periodo de entre 7 años (puquio N2) y 9 años (puquio N3) con inyección hasta alcanzar el equilibrio natural del sistema.

Dado que el nivel de los puquios N2, N3 y N4 se encuentran bajo el nivel establecido en la RCA, la regla operacional de la Medida de Mitigación indica la necesidad de inyectar de manera de recuperar el nivel de agua en los puquios.
