INFORME DE FISCALIZACIÓN AMBIENTAL

INSPECCIÓN AMBIENTAL

CERDOS LA ISLA - AGRÍCOLA EL MONTE S.A.

DFZ-2015-347-XIII-RCA-IA

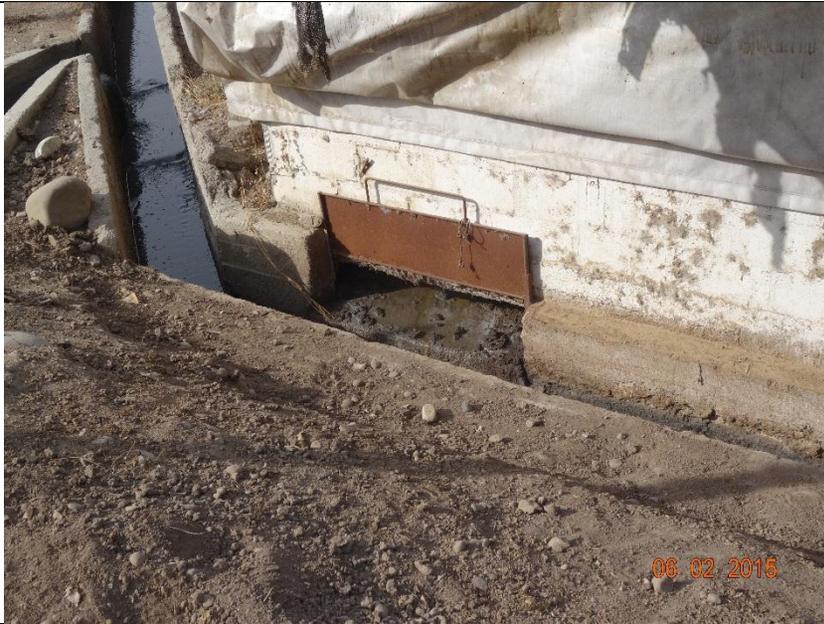
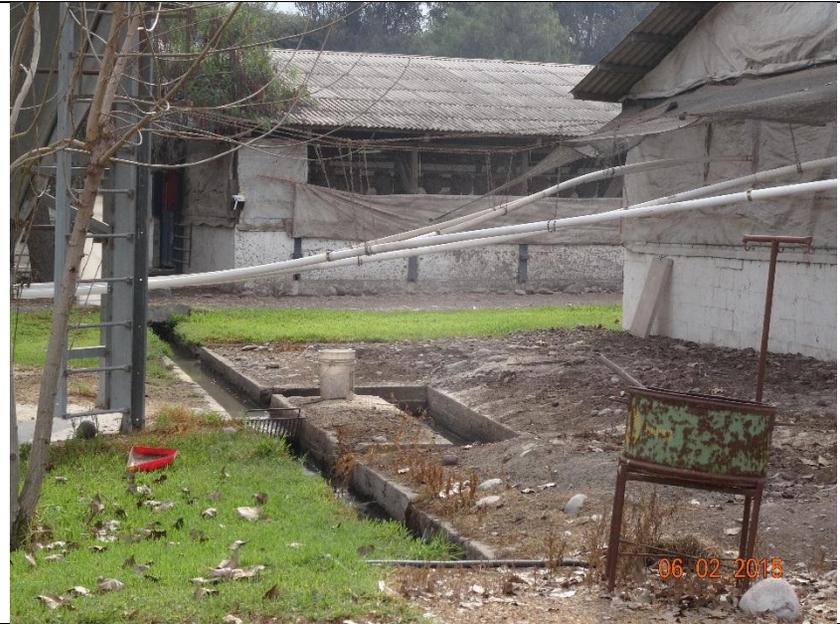
Fotografía 1.	Fecha: 02/06/2015		Fotografía 2.	Fecha: 02/06/2015	
Coordenadas DATUM WGS84 HUSO 19	Norte: 6.273.437 m.	Este: 319.918 m.	Coordenadas DATUM WGS84 HUSO 19	Norte: 6.273.200 m.	Este: 318.962 m.
Descripción medio de Prueba: Sistema de recolección de purines desde pabellones a canaletas.			Descripción medio de Prueba: Sistema de transporte de purines desde pabellones a prensas.

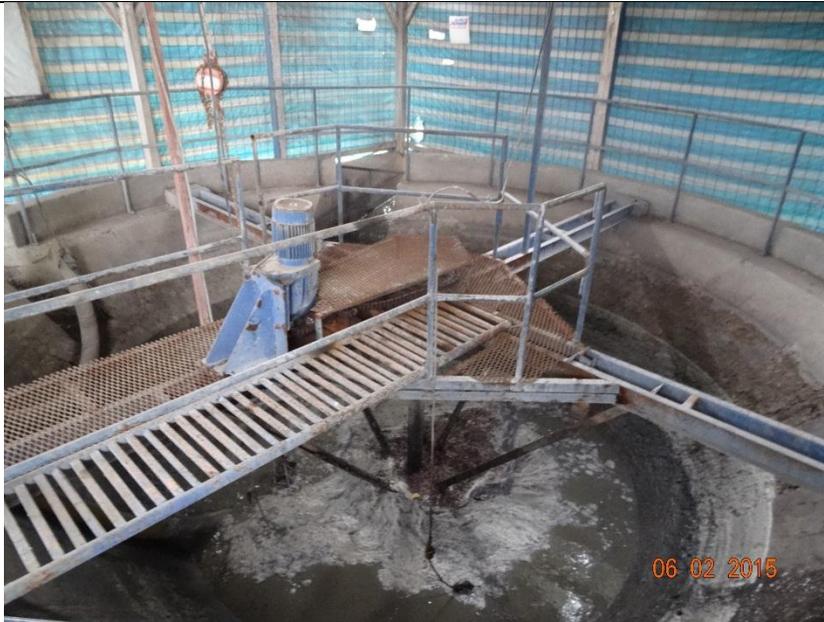
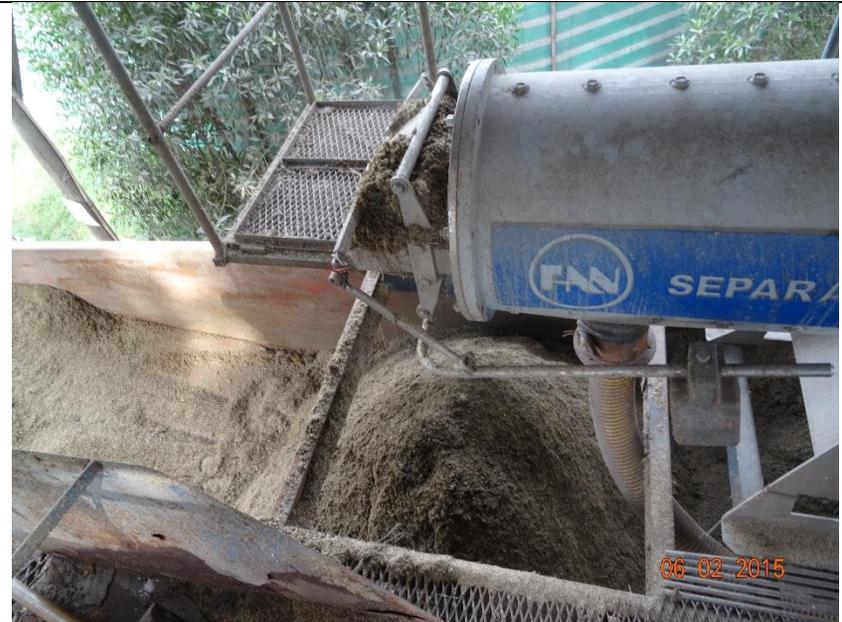
Fotografía 3.	Fecha: 02/06/2015		Fotografía 4.	Fecha: 02/06/2015	
Coordenadas DATUM WGS84 HUSO 19	Norte: 6.273.436 m.	Este: 319.574 m.	Coordenadas DATUM WGS84 HUSO 19	Norte: 6.273.434 m.	Este: 319.571 m.
Descripción medio de Prueba: Pozo de Homogenización Prensa Pataguas.			Descripción medio de Prueba: Prensa Pataguas, generación de guano y acumulación en coloso.

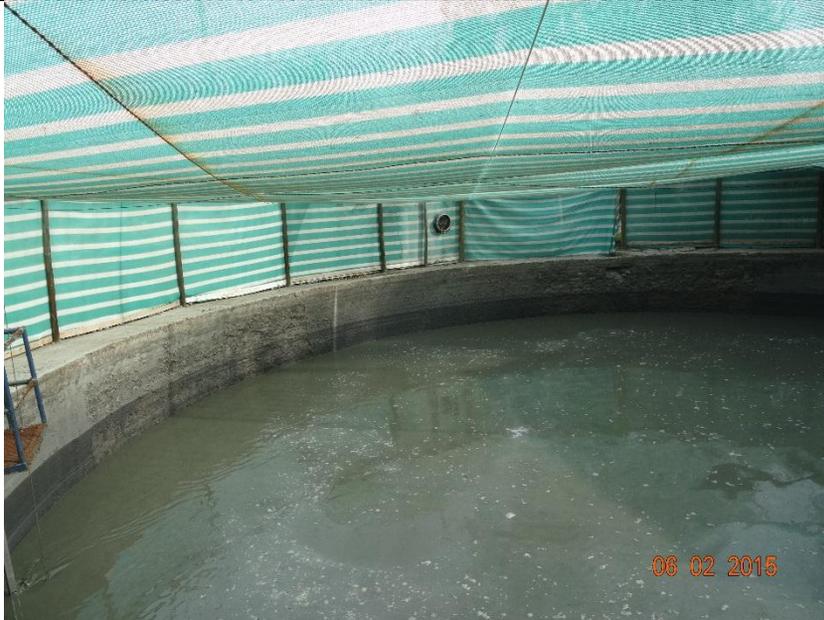
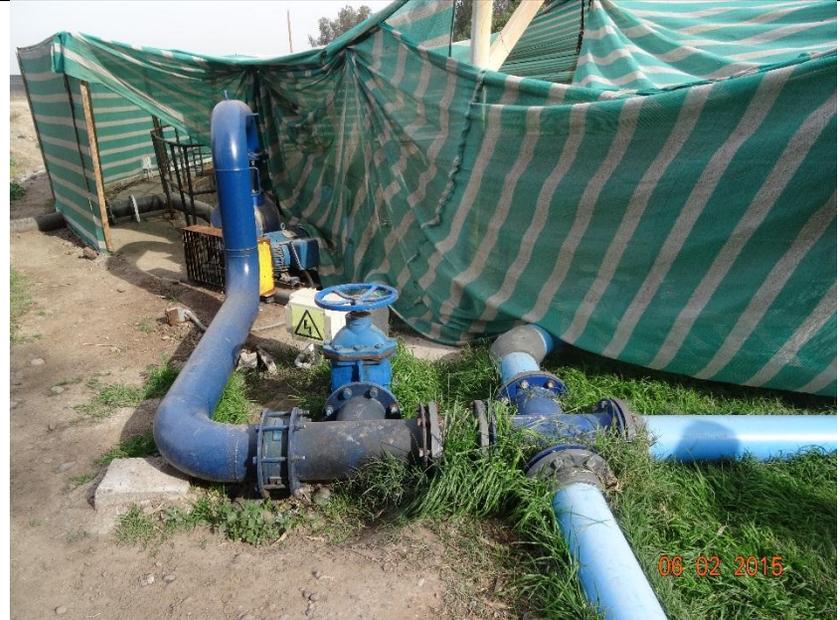
Fotografía 5.	Fecha: 02/06/2015		Fotografía 6.	Fecha: 02/06/2015	
Coordenadas DATUM WGS84 HUSO 19	Norte: 6.273.416 m.	Este: 319.572 m.	Coordenadas DATUM WGS84 HUSO 19	Norte: 6.273.416 m.	Este: 319.571 m.
Descripción medio de Prueba: Pozo de Acumulación de fracción líquida del purín, Prensa Pataguas.			Descripción medio de Prueba: Sistema de impulsión de fracción líquida del purín para disposición en riego.

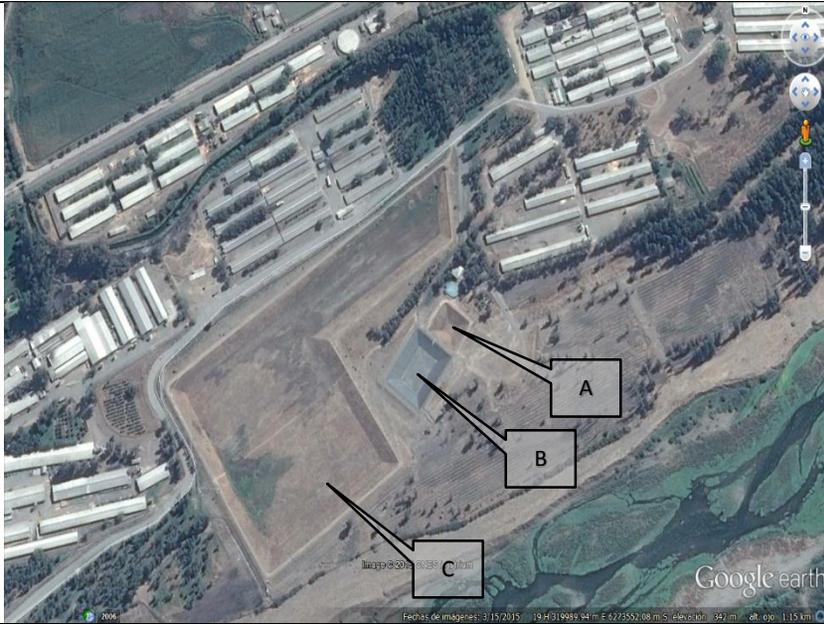
Figura 4 (Fuente: Google Earth, 2015)

<p>Hechos:</p> <p>Respecto de la implementación del proyecto “Mejoramiento Tecnológico del Sistema de Tratamiento para Plantel de Cerdos La Isla” se constató la construcción de 3 tranques formados por excavación en terreno, con perfilamiento de terreno compactado. Según lo señalado en RCA corresponderían a “Laguna Anóxica”, “Laguna Aeróbica” y “Laguna Almacenamiento”. Se constató que dos de ellos no tienen uso (“Laguna Anóxica” y “Laguna Almacenamiento”).</p> <p>Sin embargo, uno de ellos (Laguna Aeróbica), se habilitó con impermeabilización de HDPE, para la acumulación de fracción líquida de purín prensado de ambas prensas, en días de lluvia (Piscina de Acumulación de Invierno), la que fue habilitada en septiembre de 2014, según lo señalado por Guillermo Ortega (Encargado de Agricultura y Medio Ambiente).</p> <p>El sistema de tratamiento de Lodos Activados no ha sido implementado y el manejo de purines se limita solamente a la separación de sólidos y la disposición en riego de cultivos de la fracción líquida sin tratar.</p>

Descripción medio de Prueba:
 Imagen satelital que muestra la construcción de:
 A: Laguna Anóxica de 2000 m³
 B: Laguna Aeróbica Lodos Activados de 8160 m³
 C: Laguna de Estabilización y Almacenaje de 180.000 m³.

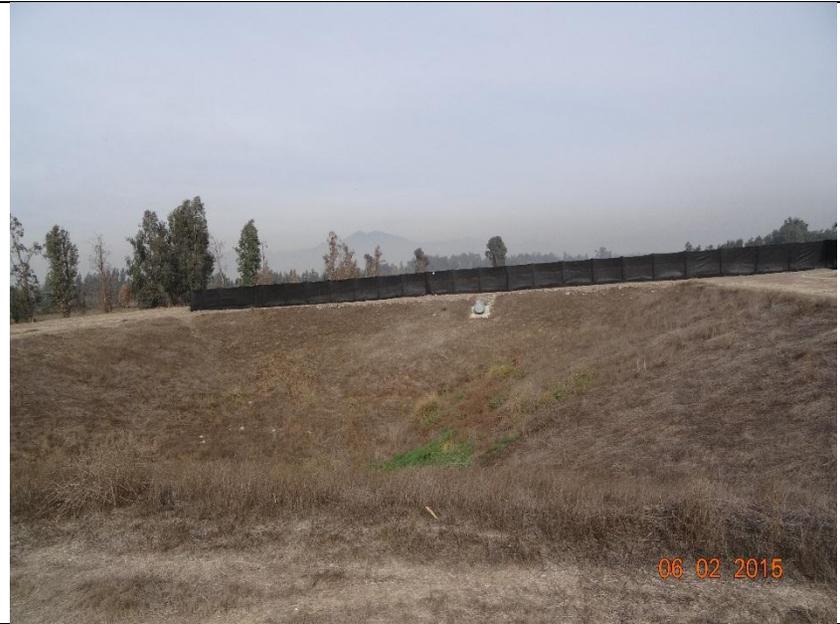
Fotografía 7.	Fecha: 02/06/2015	
Coordenadas DATUM WGS84 HUSO 19	Norte: 6.273.434 m.	Este: 319.576 m.

Descripción medio de Prueba:
 Laguna Anóxica de 2000 m³, sin uso.

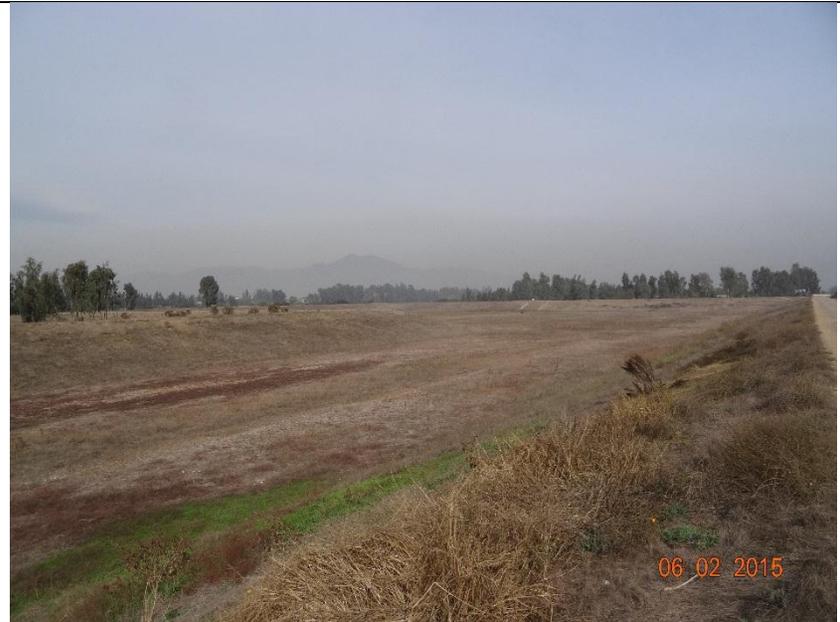
Fotografía 8.	Fecha: 02/06/2015		Fotografía 9.	Fecha: 02/06/2015	
Coordenadas DATUM WGS84 HUSO 19	Norte: 6.273.372 m.	Este: 319.536 m.	Coordenadas DATUM WGS84 HUSO 19	Norte: 6.273.474 m.	Este: 319.453 m.
Descripción medio de Prueba: Laguna Aeróbica, utilizada como "Piscina de Acumulación de Invierno". Laguna impermeabilizada, en la que se observan los ductos proveniente de las presas Maitenes (A) y Pataguas (B).			Descripción medio de Prueba: Laguna de Estabilización y Almacenaje, sin uso.

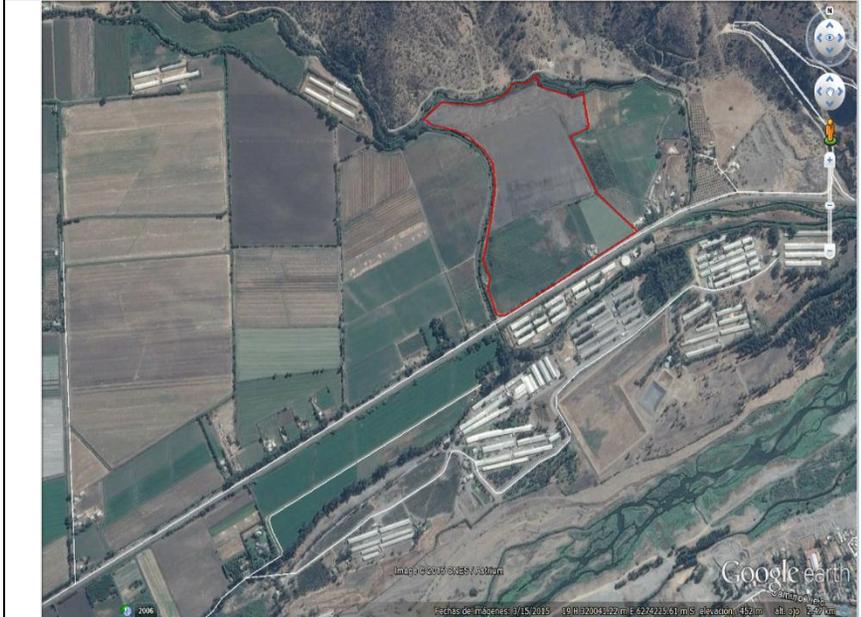
Figura 5 (Fuente: Google Earth, 2015)

<p>Hechos:</p> <p>Respecto a la aplicación de la fracción líquida de los purines prensados, Cristóbal Cano (Subgerente de Producción) y Guillermo Ortega (Encargado de Agricultura y Medio Ambiente) señalaron que se utiliza para el riego de cultivos en el predio arrendado denominado “La Cantera”, de una superficie de 17 hectáreas, ubicado en forma paralela al sector de la prensa Pataguas.</p> <p>Respecto al riego de los sectores “Bosque de eucaliptus” y “Las Tunas” se utilizan como segunda opción, en caso de no poder regar en el sector “La Cantera”. Adicionalmente, Cristóbal Cano indicó que se descartó el uso del sector “Las Piedras”.</p> <p>Se visitó el sector de riego “La Cantera” de 17 hectáreas, el cual al momento de la inspección se encontraba sin cultivos. Cristóbal Cano indicó que se realizó cosecha de maíz hace 3 semanas (primera quincena de mayo aproximadamente) y que se estaba acondicionando mediante arado para el cultivo de avena. Se constató el punto de descarga del efluente para riego y la disposición de fracción líquida de purín en el sector nororiente del predio.</p> <p>Los sectores se encuentran descrito en el documento Plan de Riego y Manejo de Guano PP-MA-PR-03 del 20 de julio de 2013 (Anexo 7).</p>

Descripción medio de Prueba:
 Imagen satelital que muestra potrero arrendado (demarcado en rojo), denominado “La Cantera”, de 17 ha. Sector de riego para la disposición de purines.

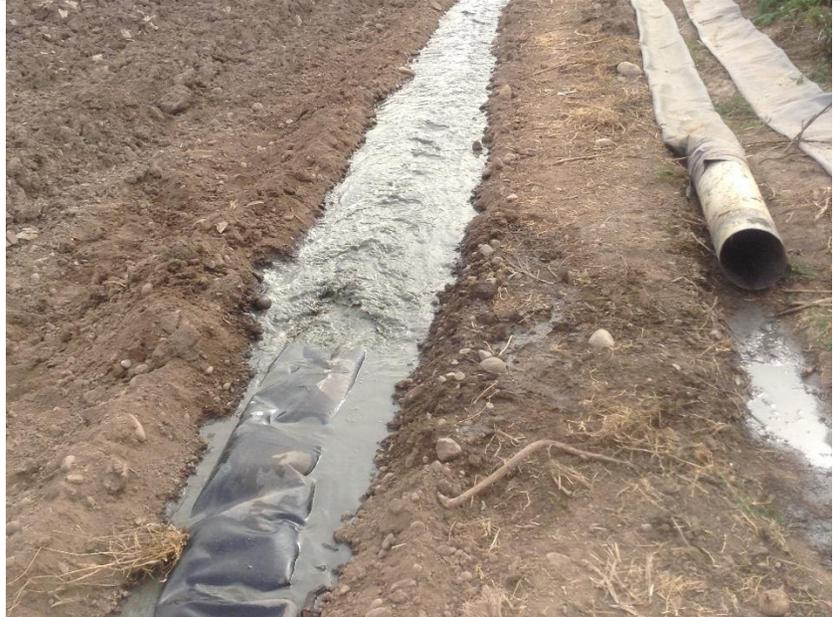
Fotografía 10.	Fecha: 02/06/2015	
Coordenadas DATUM WGS84 HUSO 19	Norte: 6.273.4853 m.	Este: 319.340 m.

Descripción medio de Prueba:
 Disposición de purines en acondicionamiento del terreno para próximo cultivo en Sector La Cantera.

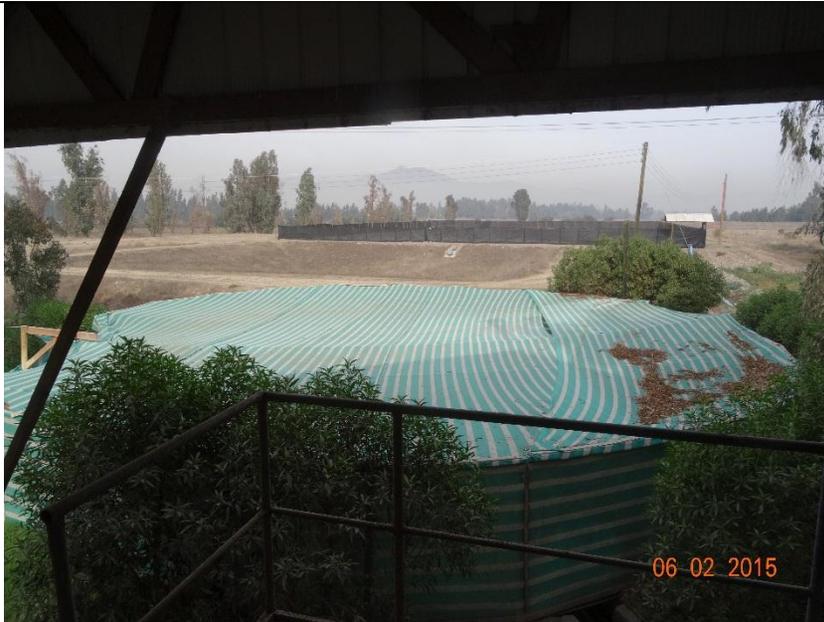
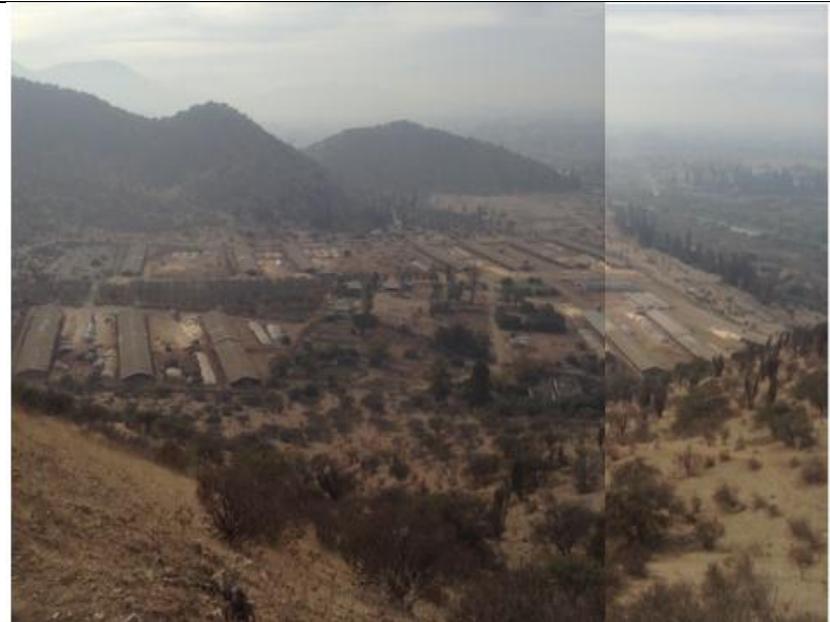
Fotografía 15.	Fecha: 02/06/2015		Fotografía 16.	Fecha: 02/06/2015	
Coordenadas DATUM WGS84 HUSO 19	Norte: 6.273.436 m.	Este: 319.574 m.	Coordenadas DATUM WGS84 HUSO 19	Norte: 6.273.434 m.	Este: 319.571 m.
Descripción medio de Prueba: Pozo de Acumulación Prensa Pataguas, cubierto con malla raschel.			Descripción medio de Prueba: Vista panorámica del plantel de engorda Requingua.

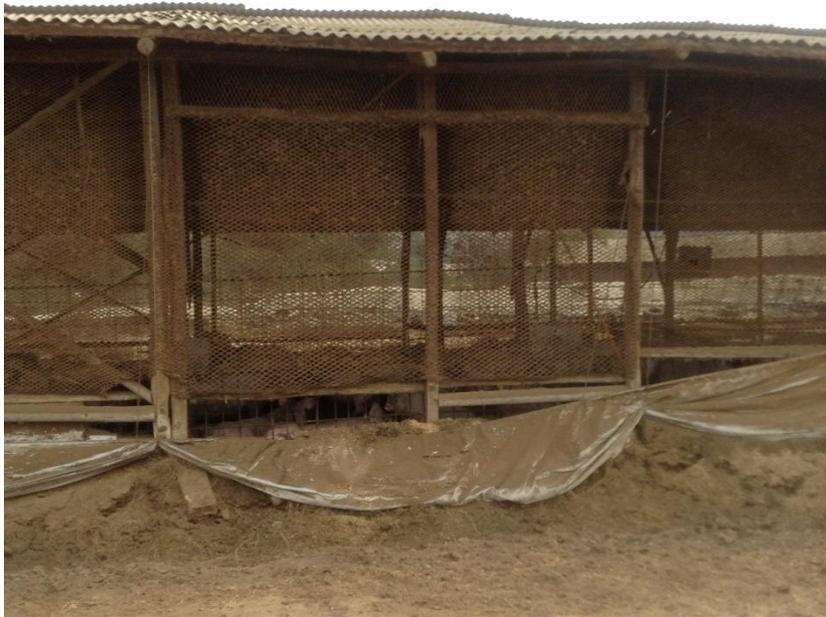
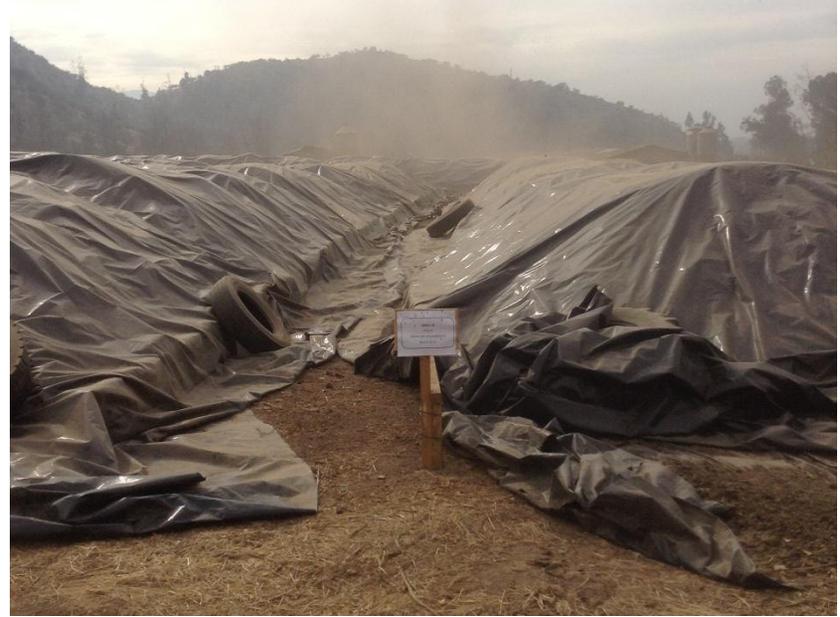
Fotografía 17.	Fecha: 02/06/2015		Fotografía 18.	Fecha: 02/06/2015	
Coordenadas DATUM WGS84 HUSO 19	Norte: 6.273.436 m.	Este: 319.574 m.	Coordenadas DATUM WGS84 HUSO 19	Norte: 6.273.434 m.	Este: 319.571 m.
Descripción medio de Prueba: Plantel de engorda Requiringua.			Descripción medio de Prueba: Pilas de compostaje de cama caliente del plantel de engorda Requiringua.
