## INFORME DE FISCALIZACIÓN AMBIENTAL

### INSPECCIÓN AMBIENTAL

#### FUNDICIÓN Y REFINERÍA CODELCO-VENTANAS

DFZ-2015-157-V-RCA-IA

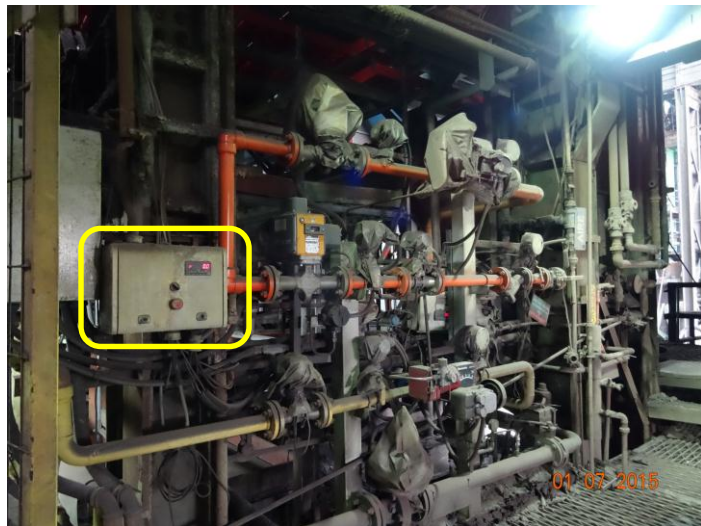
<b>Fotografía 1.</b>	<b>Fecha :</b> 01 de julio de 2015		<b>Fotografía 2.</b>	<b>Fecha :</b> 01 de julio de 2015	
<b>Coordenadas DATUM WGS84 HUSO 19</b>	<b>Este:</b> 267.429 m	<b>Norte:</b> 6.372.299 m	<b>Coordenadas DATUM WGS84 HUSO 19</b>	<b>Este:</b> 267.429 m	<b>Norte:</b> 6.372.299 m
<b>Descripción medio de prueba:</b> Evidencia del Manifold del Convertidor Pierce Smith CPS3 fuera de uso, por mantención.			<b>Descripción medio de prueba:</b> Evidencia de Panel de Partida y Control del Convertidor Pierce Smith CPS3 APAGADO y marcador en Cero (0.0.)

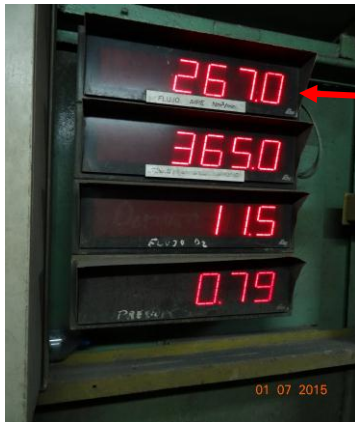
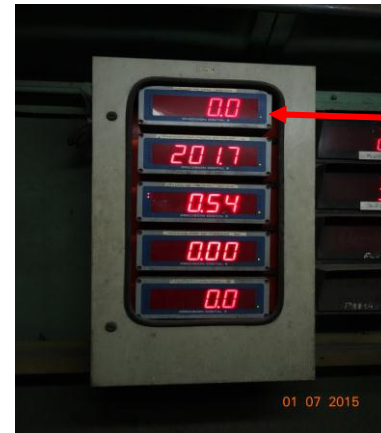
<b>Fotografía 3.</b>	<b>Fecha :</b> 01 de julio de 2015		<b>Fotografía 4.</b>	<b>Fecha :</b> 01 de julio de 2015	
<b>Coordenadas DATUM WGS84 HUSO 19</b>	<b>Este:</b> 267.432 m	<b>Norte:</b> 6.372.315 m	<b>Coordenadas DATUM WGS84 HUSO 19</b>	<b>Este:</b> 267.437 m	<b>Norte:</b> 6.372.334 m
<b>Descripción medio de prueba:</b> Evidencia del Panel de señales del CPS2, en operación y con flujo de aire de 267,0 (Nm <sup>3</sup> /min).			<b>Descripción medio de prueba:</b> Evidencia del Panel de Señales del CPS1, en reposo (Stand-By) con flujo de aire de 0,0 (Nm <sup>3</sup> /min)

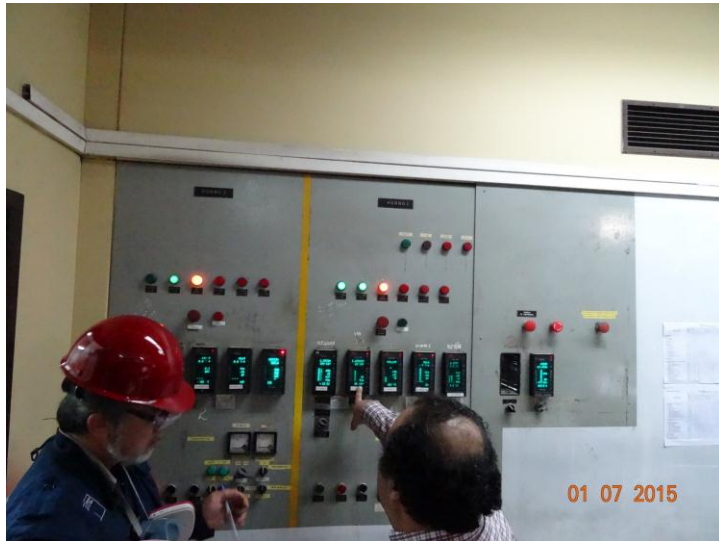
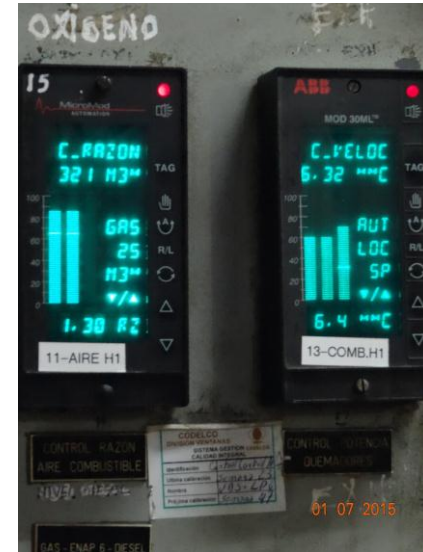
<b>Fotografía 7.</b>	<b>Fecha :</b> 01 de julio de 2015		<b>Fotografía 8.</b>	<b>Fecha :</b> 01 de julio de 2015	
<b>Coordenadas DATUM WGS84 HUSO 19</b>	<b>Este:</b> 267.487 m	<b>Norte:</b> 6.372.428 m	<b>Coordenadas DATUM WGS84 HUSO 19</b>	<b>Este:</b> 267.487 m	<b>Norte:</b> 6.372.428 m
<b>Descripción medio de prueba:</b> Evidencia del Panel de sala de control del Horno Refino a Fuego (RAF)..			<b>Descripción medio de prueba:</b> Evidencia de Panel de señales de combustible del Horno Refino a Fuego, utiliza Gas con respaldo Diesel.

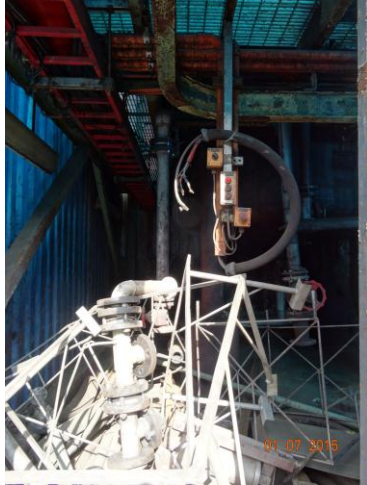
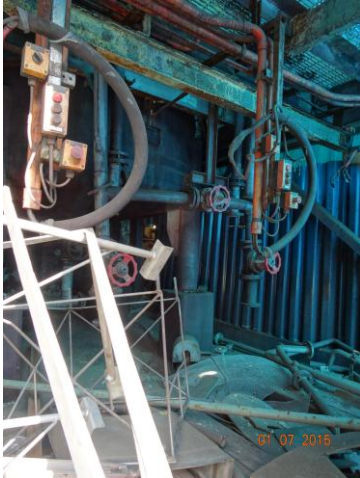
<b>Fotografía 9.</b>		<b>Fotografía 10.</b>	
Fecha : 01 de julio de 2015		Fecha : 01 de julio de 2015	
Coordenadas DATUM WGS84 HUSO 19	Este: 267.316 m	Norte: 6.372.368 m	Coordenadas DATUM WGS84 HUSO 19
	Este: 267.316 m	Norte: 6.372.368 m	
<b>Descripción medio de prueba:</b> Evidencia de inexistencia por Desmantelamiento del Quinto Horno de Deselenización en Planta de Metales Nobles.		<b>Descripción medio de prueba:</b> Evidencia de inexistencia por Desmantelamiento del Quinto Horno de Deselenización en Planta de Metales Nobles.

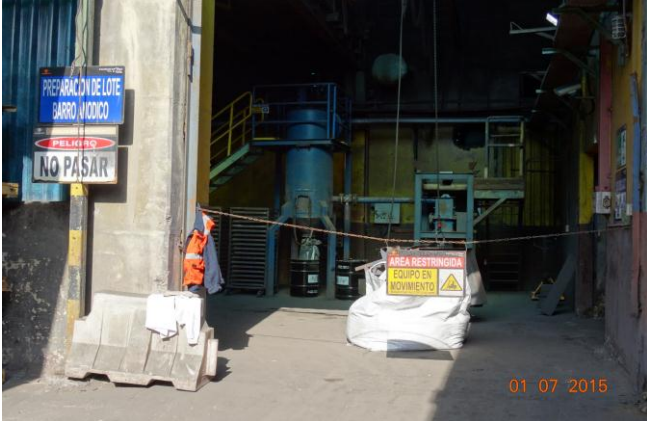
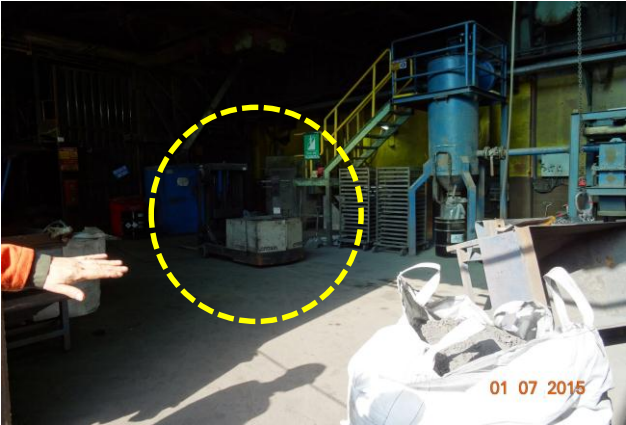
<b>Fotografía 11.</b>		<b>Fotografía 12.</b>	
Fecha : 01 de julio de 2015		Fecha : 01 de julio de 2015	
Coordenadas DATUM WG84 HUSO 19	Norte: 267.316 m	Este: 6.372.368 m	Coordenadas DATUM WG84 HUSO 19
	Norte: 267.316 m	Este: 6.372.368 m	
<b>Descripción medio de prueba:</b> Sector de emplazamiento del Horno TROF en Planta de Metales Nobles.		<b>Descripción medio de prueba:</b> Evidencia de la inexistencia del Horno TROF en Planta de Metales Noble.

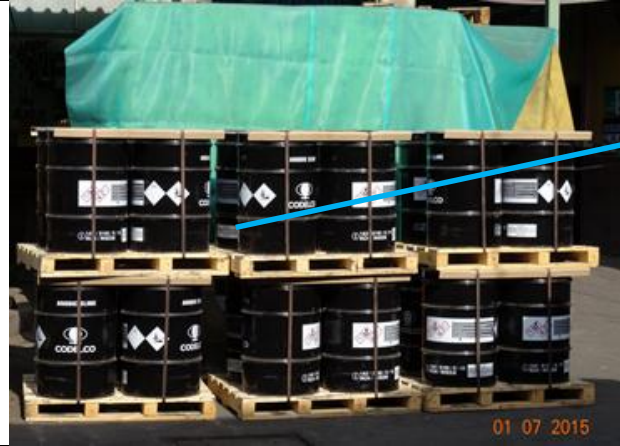
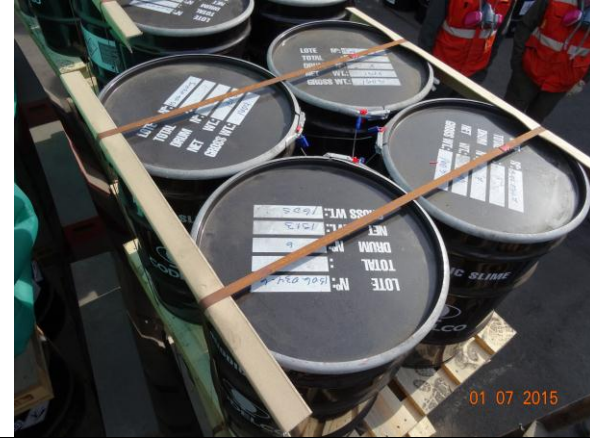
**Fotografía 13.**

**Descripción medio de prueba:** Evidencia del embalaje de tambores de Barros Anódicos en patio interno de Planta de Metales Nobles.

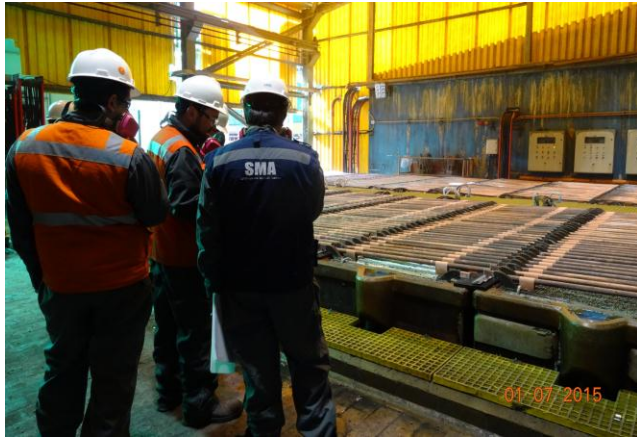
**Fotografía 15.** **Fecha:** 01 de julio de 2015  
**Coordenadas DATUM WG84 HUSO 19** **Este :** 267.405 m **Norte:** 6.372.576 m  
**Descripción medio de prueba:** Evidencia de inexistencia de Sistema de captura, 16 campanas, lavador de gases, y extractores en Refinería electrolítica.

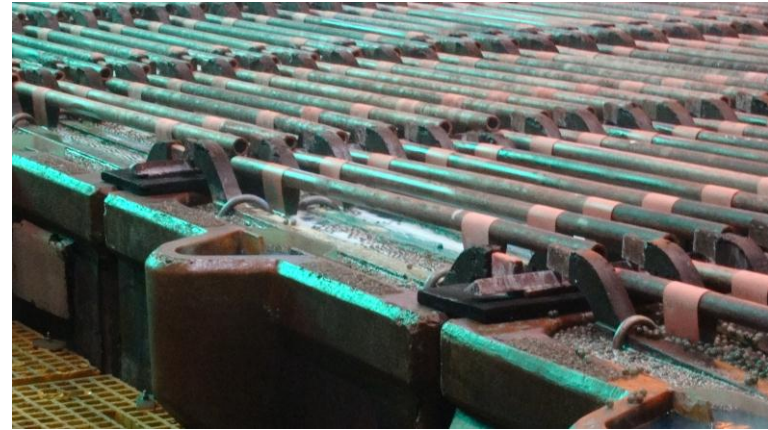
**Fotografía 16.** **Fecha:** 01 de julio de 2015  
**Coordenadas DATUM WG84 HUSO 19** **Este :** 267.405 m **Norte:** 6.372.576 m  
**Descripción medio de prueba:** Evidencia del cambio de proceso de Descubrición por el de Electro-Obtención mediante celdas en Refinería Electrolítica.

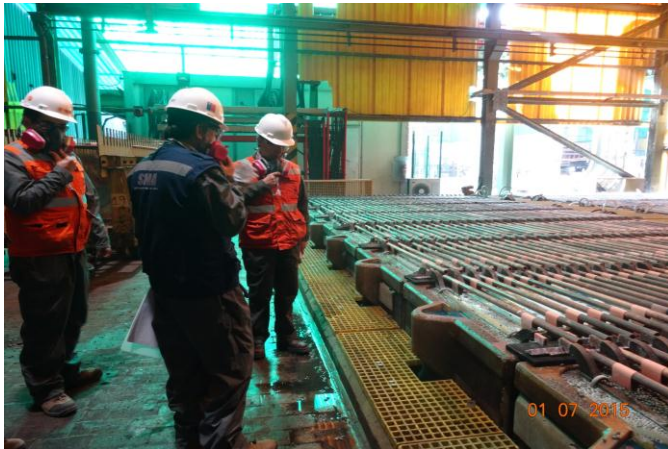
**Fotografía 17.** **Fecha:** 01 de julio de 2015  
**Coordenadas DATUM WG84 HUSO 19** **Este :** 267.405 m **Norte:** 6.372.576 m  
**Descripción medio de prueba:** Presencia de Neblina ácida que obliga a utiliza máscara de protección para vapores corrosivos al interior de Refinería electrolítica.

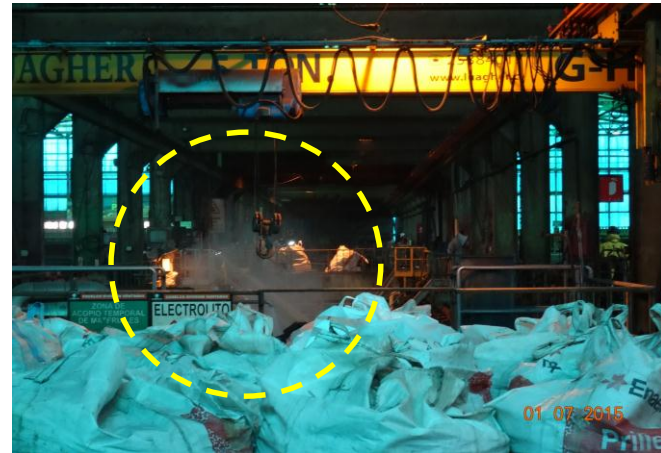
**Fotografía 18.** **Fecha:** 01 de julio de 2015  
**Coordenadas DATUM WG84 HUSO 19** **Este :** 267.369 m **Norte:** 6.372.533 m  
**Descripción medio de prueba:** Evidencia de la emisión de neblina ácida al interior de la Refinería Electrolítica.

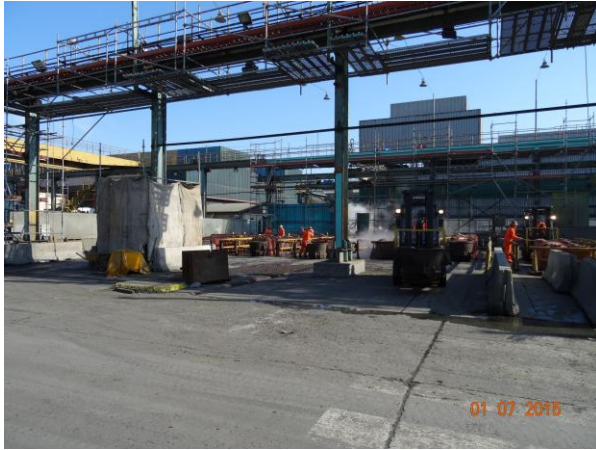
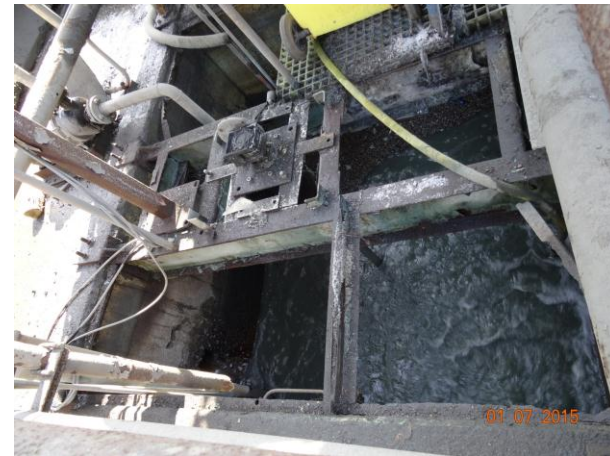
<b>Fotografía 31.</b>	<b>Fecha:</b> 01 de julio de 2015		<b>Fotografía 32.</b>	<b>Fecha:</b> 01 de julio de 2015	
<b>Coordenadas DATUM WG84 HUSO 19</b>	<b>Este :</b> 267.442 m	<b>Norte:</b> 6.372.560 m	<b>Coordenadas DATUM WG84 HUSO 19</b>	<b>Este :</b> 267.433 m	<b>Norte:</b> 6.372.569 m
<b>Descripción medio de prueba:</b> Patio de Lavado de Cátodos. Sector con Radier de Hormigón y sin techo.			<b>Descripción medio de prueba:</b> Pozo de acumulación de riles, con agitación y desde donde se monitorea el efluente que se envía a la Planta de Tratamiento (PTR)

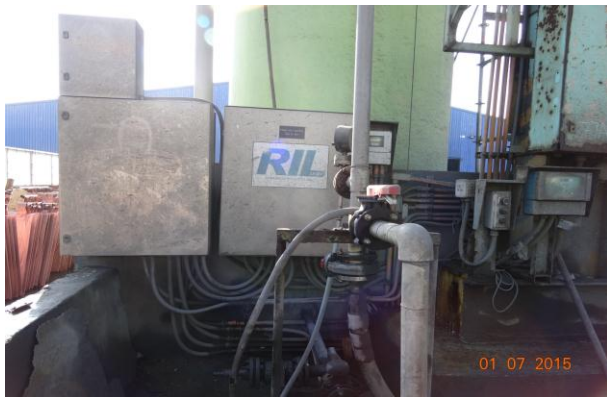
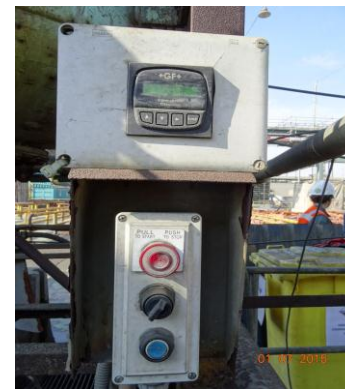
<b>Fotografía 33</b>	<b>Fecha:</b> 01 de julio de 2015		<b>Fotografía 34.</b>	<b>Fecha:</b> 01 de julio de 2015	
<b>Coordenadas DATUM WG84 HUSO 19</b>	<b>Este :</b> 267.433 m	<b>Norte:</b> 6.372.569 m	<b>Coordenadas DATUM WG84 HUSO 19</b>	<b>Este :</b> 267.433 m	<b>Norte:</b> 6.372.569 m
<b>Descripción medio de prueba:</b> Sistema de Control del Pozo de acumulación y mezcla del Patio de Lavado de Cátodos.			<b>Descripción medio de prueba:</b> Sistema de Control del Pozo de acumulación y mezcla del Patio de Lavado de Cátodos.

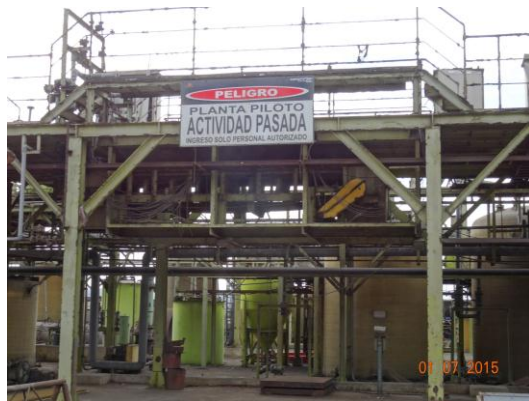
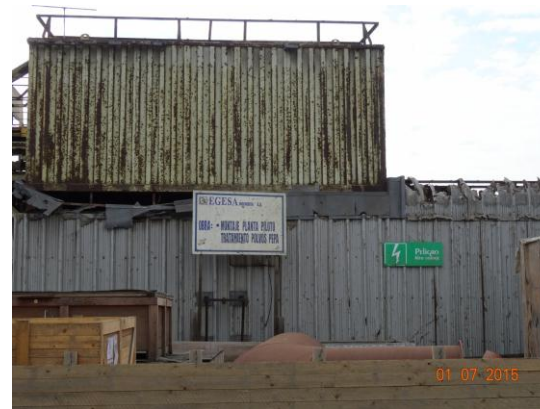
<b>Fotografía 35.</b>	<b>Fecha:</b> 01 de julio de 2015	<b>Fotografía 36.</b>	<b>Fecha:</b> 01 de julio de 2015
<b>Coordenadas DATUM WG84 HUSO 19</b>	<b>Este :</b> 267.690 m <b>Norte:</b> 6.372.423 m	<b>Coordenadas DATUM WG84 HUSO 19</b>	<b>Este :</b> 267.693 m <b>Norte:</b> 6.372.411 m
<b>Descripción medio de prueba:</b> Evidencia de que la Planta Piloto de Tratamiento de Polvos de Electrofiltros no está funcionando ni en operación.		<b>Descripción medio de prueba:</b> Evidencia de superficies de estructuras y estanques con corrosión.

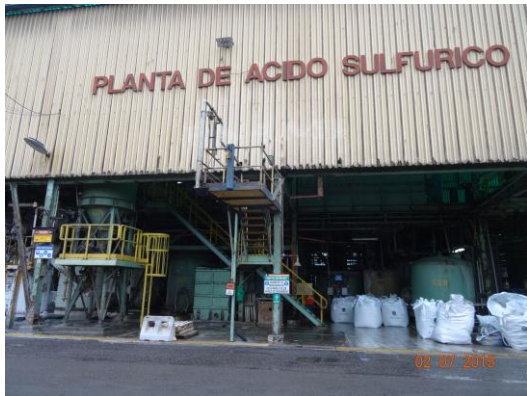
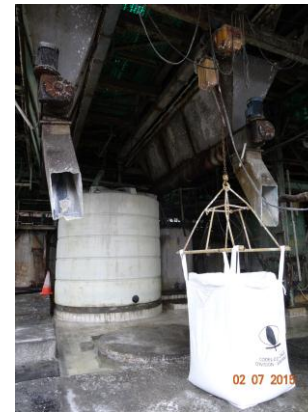
<b>Fotografía 39.</b>	<b>Fecha:</b> 02 de julio de 2015		<b>Fotografía 40.</b>	<b>Fecha:</b> 02 de julio de 2015	
<b>Coordenadas DATUM WG84 HUSO 19</b>	<b>Este :</b> 267.633 m	<b>Norte:</b> 6.372.340 m	<b>Coordenadas DATUM WG84 HUSO 19</b>	<b>Este :</b> 267.633 m	<b>Norte:</b> 6.372.340 m
<b>Descripción medio de prueba:</b> Operación del Proceso de neutralización que se desarrolla en instalaciones de la Planta de Ácido.			<b>Descripción medio de prueba:</b> Zona de la Planta de Ácido donde se realiza el Proceso de Neutralización del Efluente Ácido.

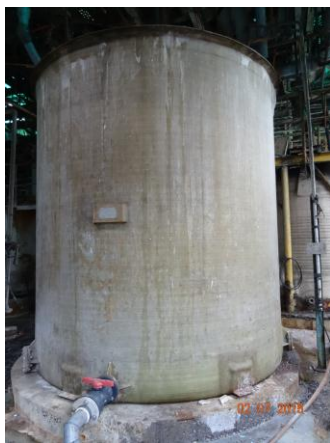
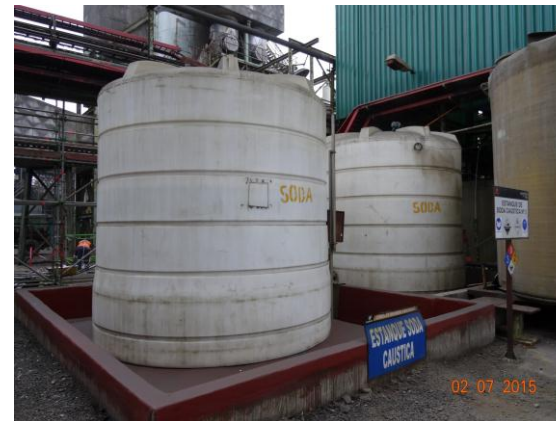
<b>Fotografía 41.</b>	<b>Fecha:</b> 02 de julio de 2015		<b>Fotografía 42.</b>	<b>Fecha:</b> 02 de julio de 2015	
<b>Coordenadas DATUM WG84 HUSO 19</b>	<b>Este :</b> 267.619 m	<b>Norte:</b> 6.372.355 m	<b>Coordenadas DATUM WG84 HUSO 19</b>	<b>Este :</b> 267.619 m	<b>Norte:</b> 6.372.355 m
<b>Descripción medio de prueba:</b> Estanque con Lechada de Cal que se utiliza como insumo del proceso para la neutralización.			<b>Descripción medio de prueba:</b> Estanques de Soda Cáustica que se utiliza como insumo para el proceso de neutralización.

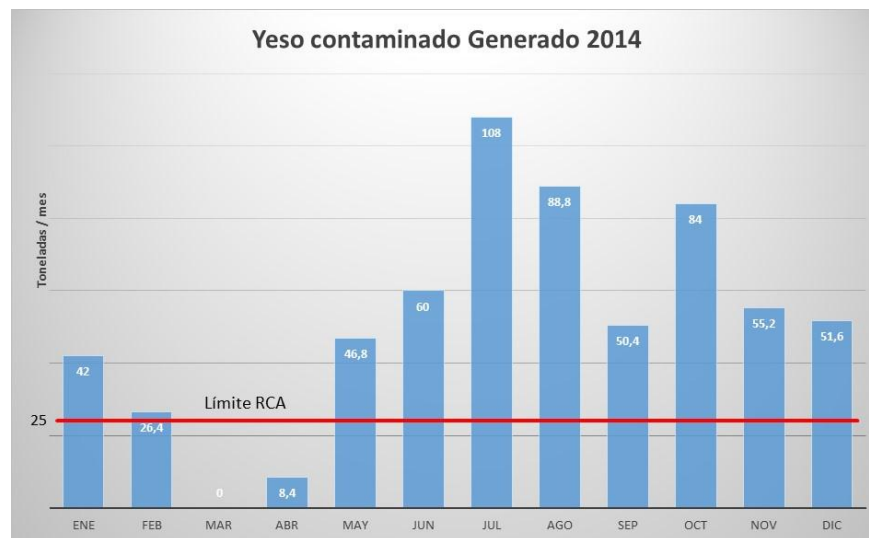
Figura 3.

Descripción medio de prueba: Yeso contaminado generado durante el 2014 por el Proceso de Neutralización. *Fuente* : Codelco Ventanas

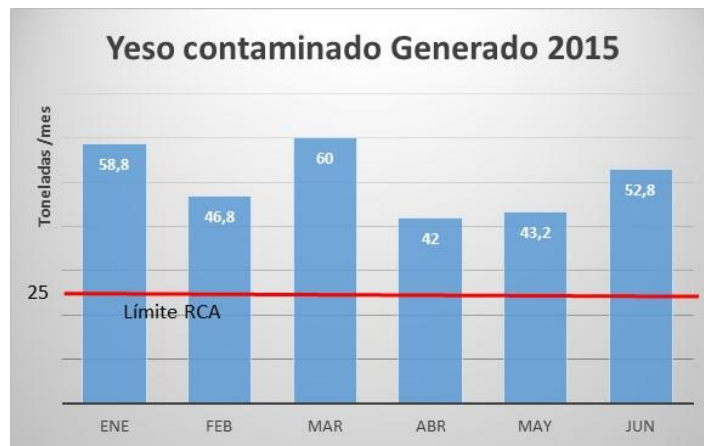
Figura 4.

Descripción medio de prueba: Yeso contaminado generado durante el primer semestre 2015 por el Proceso de Neutralización. *Fuente* : Codelco Ventanas

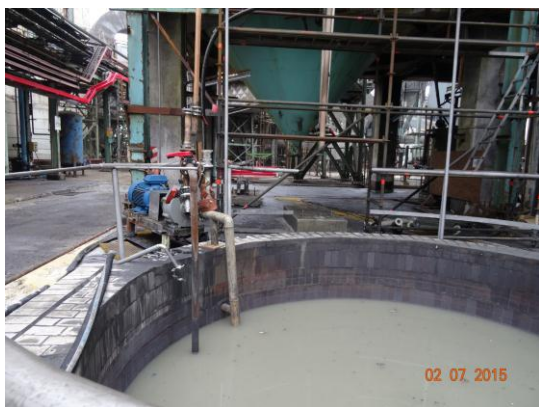
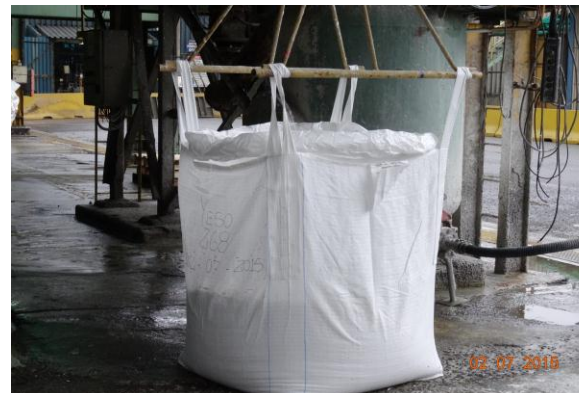
<b>Fotografía 43.</b>	<b>Fecha:</b> 02 de julio de 2015		<b>Fotografía 44.</b>	<b>Fecha:</b> 02 de julio de 2015	
<b>Coordenadas DATUM WG84 HUSO 19</b>	<b>Este :</b> 267.607 m	<b>Norte:</b> 6.372.370 m	<b>Coordenadas DATUM WG84 HUSO 19</b>	<b>Este :</b> 267.626 m	<b>Norte:</b> 6.372.335 m
<b>Descripción medio de prueba:</b> Evidencia de Estanque de mezcla entre corrientes K1 y K2.			<b>Descripción medio de prueba:</b> Recolección de residuo sólido generado de Yeso Contaminado.

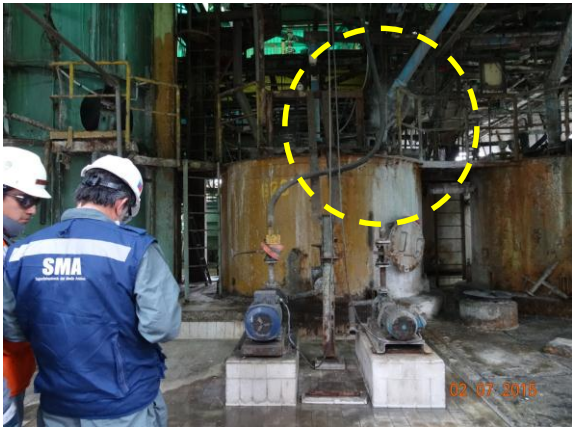
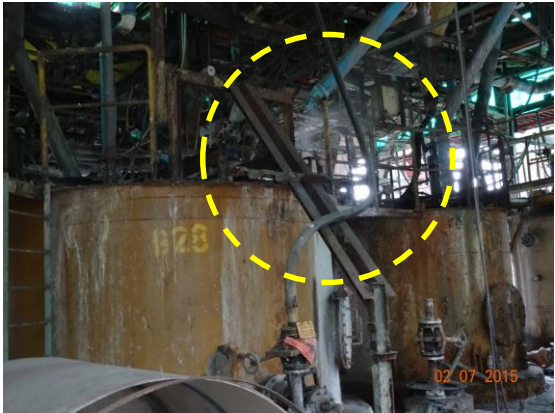
a) Durante el recorrido se detecta una emisión NO controlada de gases y vapores, desde el estanque de acero revestido con goma antiácida identificado como TK B28 de 20 m <sup>3</sup> de capacidad donde se reduce la mezcla de Cal y agua.			
<b>Registros</b>

<b>Figura 45.</b>		<b>Figura 46.</b>	
Fecha: 02 de julio de 2015		Fecha: 02 de julio de 2015	
Coordenadas DATUM WG84 HUSO 19	Este : 267.619 m    Norte: 6.372.355 m	Coordenadas DATUM WG84 HUSO 19	Este : 267.619 m    Norte: 6.372.355 m
<b>Descripción medio de prueba:</b> Evidencia de emisión no controlada de gases y vapores desde estanque TK B28		<b>Descripción medio de prueba:</b> Evidencia de emisión no controlada de gases y vapores desde estanque TK B28

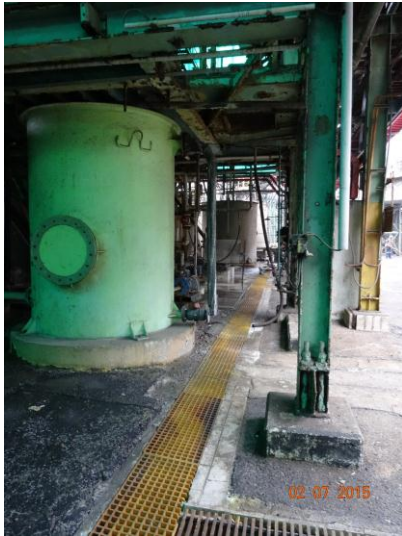
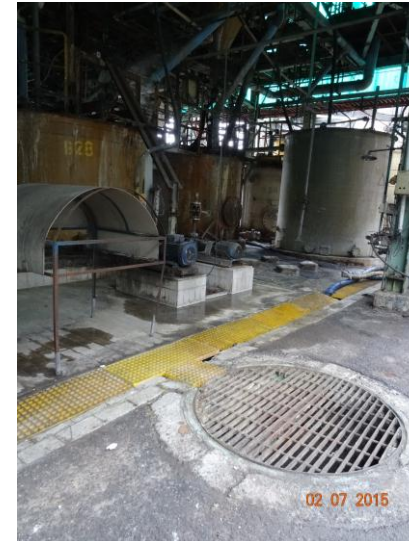
<b>Fotografía 47.</b>	<b>Fecha:</b> 02 de julio de 2015		<b>Fotografía 48.</b>	<b>Fecha:</b> 02 de julio de 2015	
<b>Coordenadas DATUM WG84 HUSO 19</b>	<b>Este :</b> 267.619 m	<b>Norte:</b> 6.372.355 m	<b>Coordenadas DATUM WG84 HUSO 19</b>	<b>Este :</b> 267.619 m	<b>Norte:</b> 6.372.355 m
<b>Descripción medio de prueba:</b> Sistema de canaletas que circundan la Planta para la recepción de derrames.			<b>Descripción medio de prueba:</b> Cámara recolectora general del sistema de canaletas.

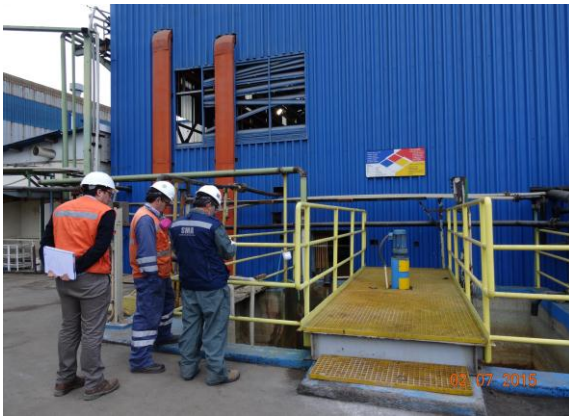
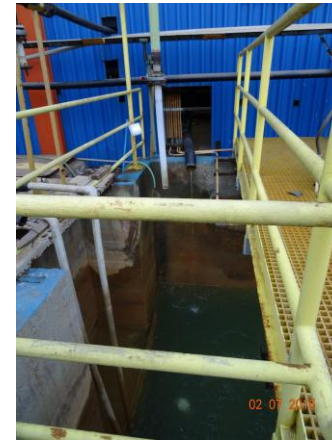
<b>Fotografía 49.</b>	<b>Fecha:</b> 02 de julio de 2015		<b>Fotografía 50.</b>	<b>Fecha:</b> 02 de julio de 2015	
<b>Coordenadas DATUM WG84 HUSO 19</b>	<b>Este :</b> 267.213 m	<b>Norte:</b> 6.372.532 m	<b>Coordenadas DATUM WG84 HUSO 19</b>	<b>Este :</b> 267.213 m	<b>Norte:</b> 6.372.532 m
<b>Descripción medio de prueba:</b> Piscina de hormigón 40 m <sup>3</sup> de 1 paso.			<b>Descripción medio de prueba:</b> Piscina equalización receptora de riles.

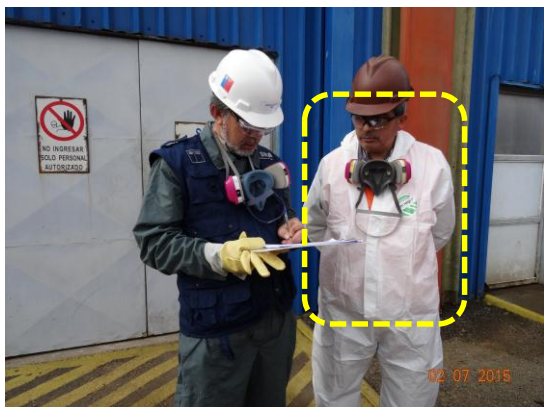
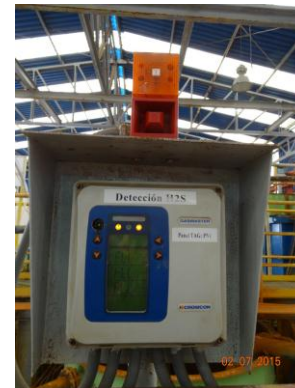
<b>Fotografía 51.</b>	<b>Fecha:</b> 02 de julio de 2015		<b>Fotografía 52.</b>	<b>Fecha:</b> 02 de julio de 2015	
<b>Coordenadas DATUM WG84 HUSO 19</b>	<b>Este :</b> 267.210 m	<b>Norte:</b> 6.372.518 m	<b>Coordenadas DATUM WG84 HUSO 19</b>	<b>Este :</b> 267.210 m	<b>Norte:</b> 6.372.518 m
<b>Descripción medio de prueba:</b> Evidencia Operario sin Detector personal de Gas H <sub>2</sub> S			<b>Descripción medio de prueba:</b> Sensor de H <sub>2</sub> S en Reactores fuera de uso.

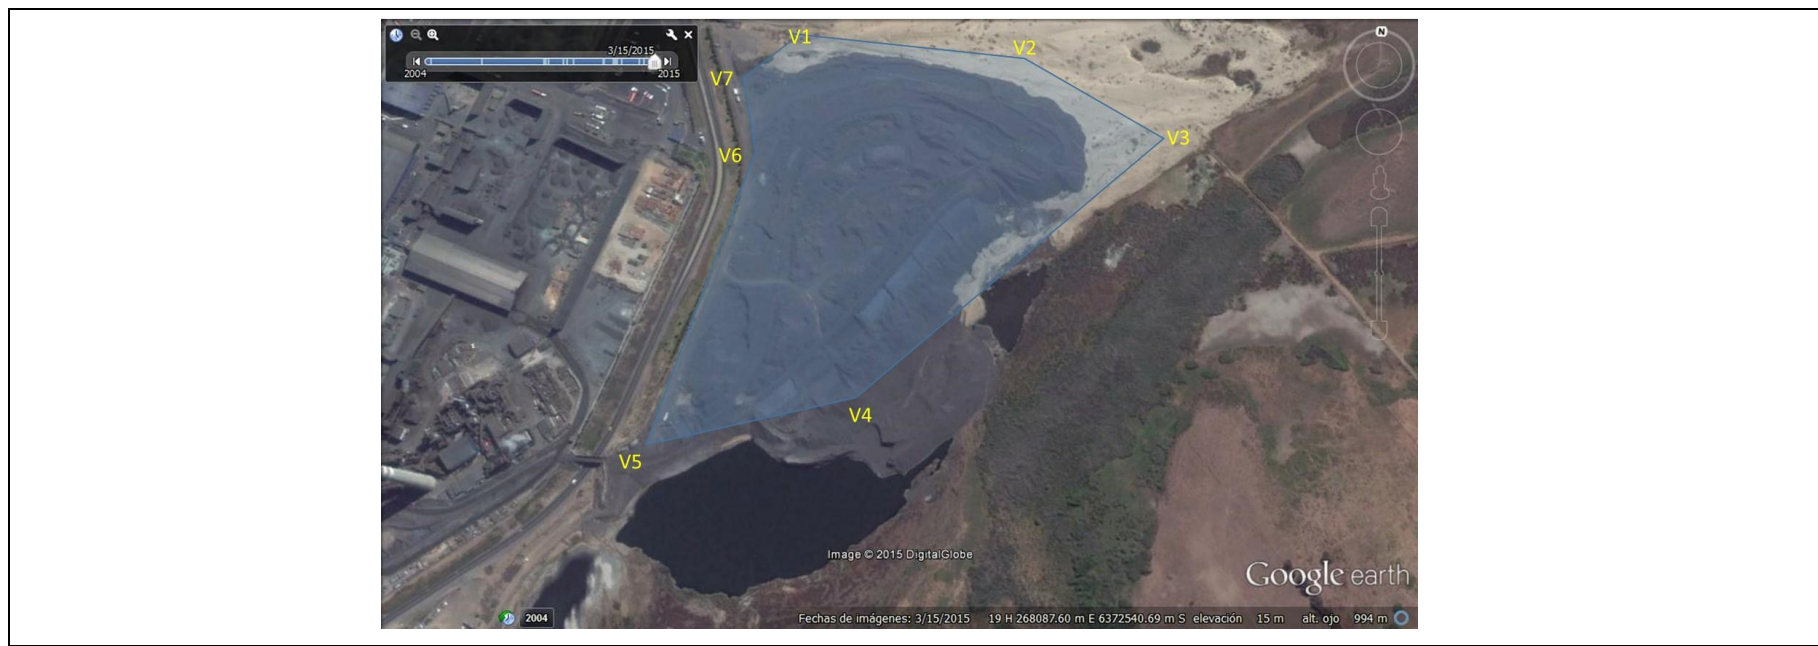
**Figura 5.**

**Descripción medio de prueba:** Polígono configurado por los 7 vértices autorizados para el Depósito de Escoria. Fuente : Resolución N°1209 e Imagen satelital Google Earth (15.03.2015)

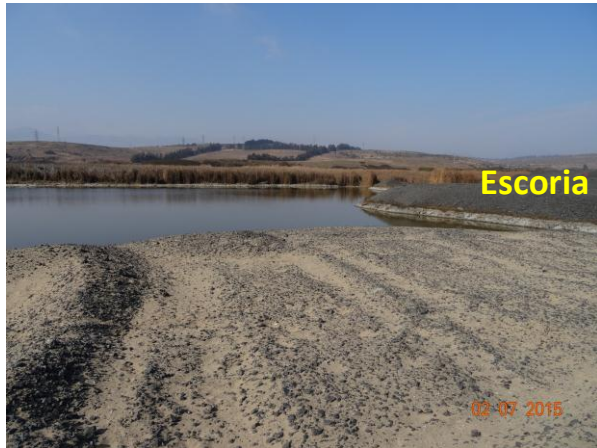
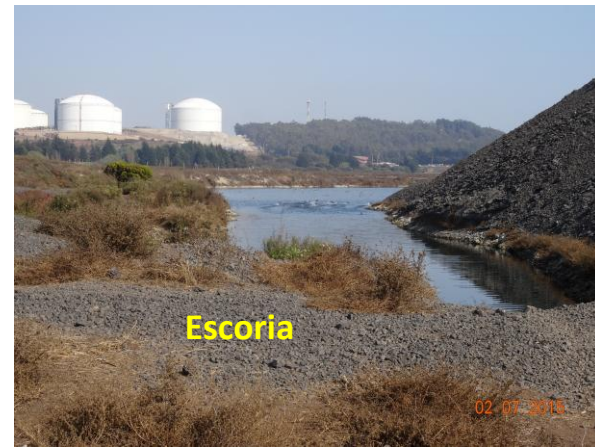
<b>Fotografía 55.</b>	<b>Fecha:</b> 02 de julio de 2015		<b>Fotografía 56.</b>	<b>Fecha:</b> 02 de julio de 2015	
<b>Coordenadas DATUM WG84 HUSO 19</b>	<b>Este :</b> 268.150 m	<b>Norte:</b> 6.372.554 m	<b>Coordenadas DATUM WG84 HUSO 19</b>	<b>Este :</b> 268.161 m	<b>Norte:</b> 6.372.519 m
<b>Descripción medio de prueba:</b> Evidencia de escoria al borde de cuerpo de agua			<b>Descripción medio de prueba:</b> Evidencia de escoria que traspasa el cuerpo de agua

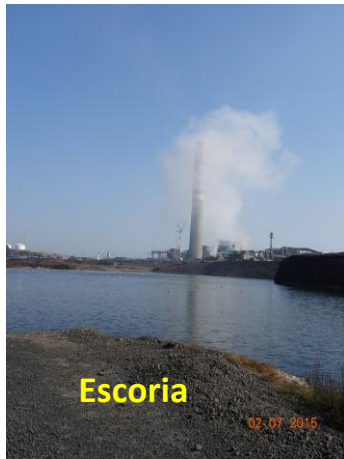
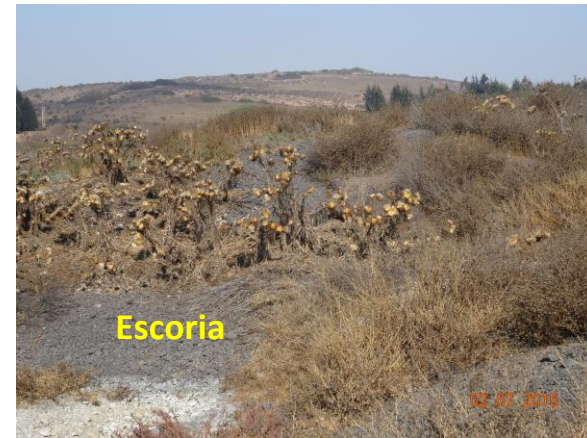
<b>Fotografía 57.</b>	<b>Fecha:</b> 02 de julio de 2015		<b>Fotografía 58.</b>	<b>Fecha:</b> 02 de julio de 2015	
<b>Coordenadas DATUM WG84 HUSO 19</b>	<b>Este :</b> 268.161 m	<b>Norte:</b> 6.372.519 m	<b>Coordenadas DATUM WG84 HUSO 19</b>	<b>Este :</b> 268.141 m	<b>Norte:</b> 6.372.337 m
<b>Descripción medio de prueba:</b> Evidencia de escoria que traspasó borde del cuerpo de agua			<b>Descripción medio de prueba:</b> Presencia de escoria que traspasó borde de cuerpo de agua

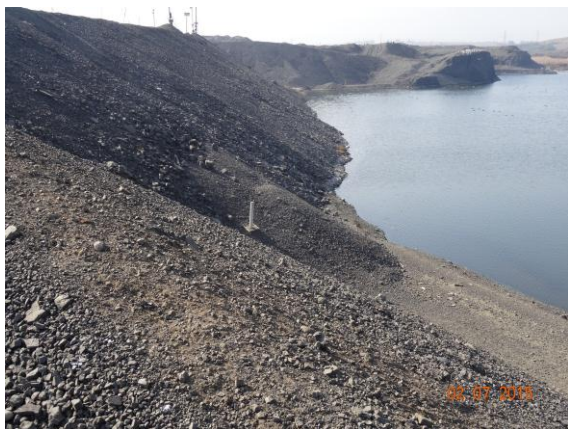
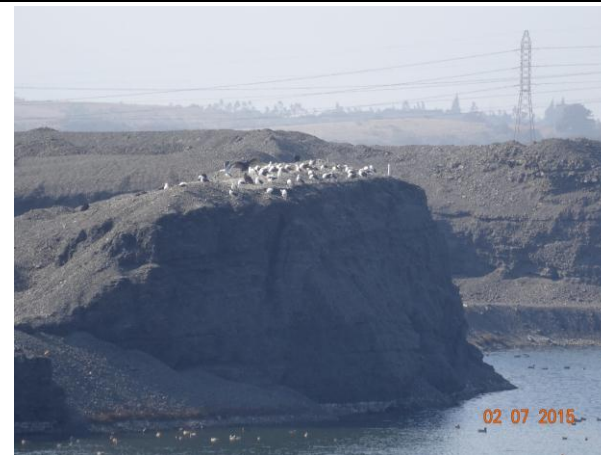
<b>Fotografía 59.</b>	<b>Fecha:</b> 02 de julio de 2015		<b>Fotografía 60.</b>	<b>Fecha:</b> 02 de julio de 2015	
<b>Coordenadas DATUM WG84 HUSO 19</b>	<b>Este :</b> 267.858 m	<b>Norte:</b> 6.372.376 m	<b>Coordenadas DATUM WG84 HUSO 19</b>	<b>Este :</b> 267.962 m	<b>Norte:</b> 6.372.392 m
<b>Descripción medio de prueba:</b> Presencia de escoria inmediatamente al borde de cuerpo de agua.			<b>Descripción medio de prueba:</b> Escoria al borde de cuerpo de agua sin obras de contención

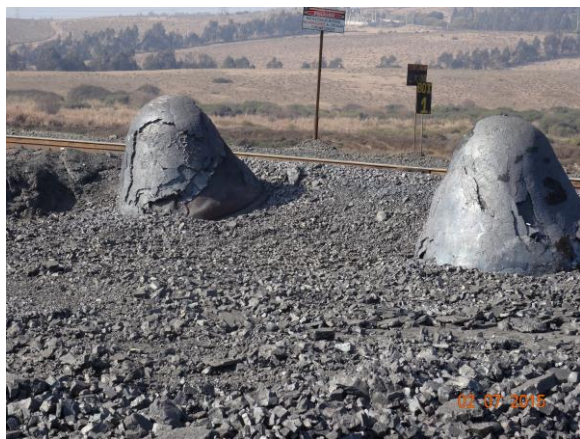
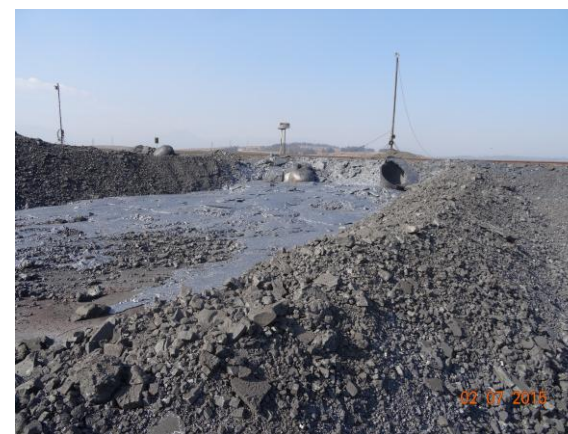
<b>Fotografía 61.</b>	<b>Fecha:</b> 02 de julio de 2015		<b>Fotografía 62.</b>	<b>Fecha:</b> 02 de julio de 2015	
<b>Coordenadas DATUM WG84 HUSO 19</b>	<b>Este :</b> 267.864 m	<b>Norte:</b> 6.372.397 m	<b>Coordenadas DATUM WG84 HUSO 19</b>	<b>Este :</b> 267.864 m	<b>Norte:</b> 6.372.397 m
<b>Descripción medio de prueba:</b> Evidencia de volteo de ollas con escoria al costado de línea férrea			<b>Descripción medio de prueba:</b> Evidencia de volteo de ollas con escoria en sector aledaño a línea férrea.

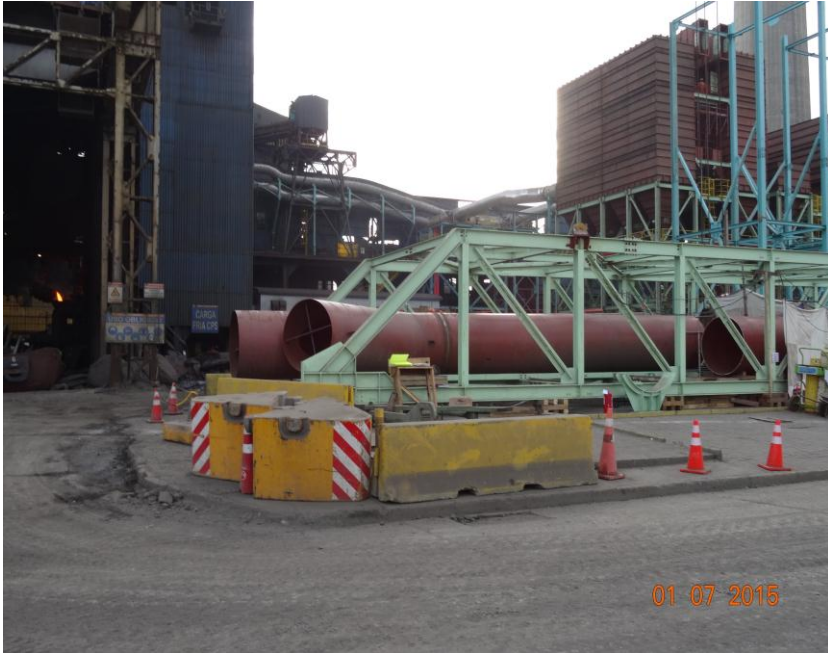
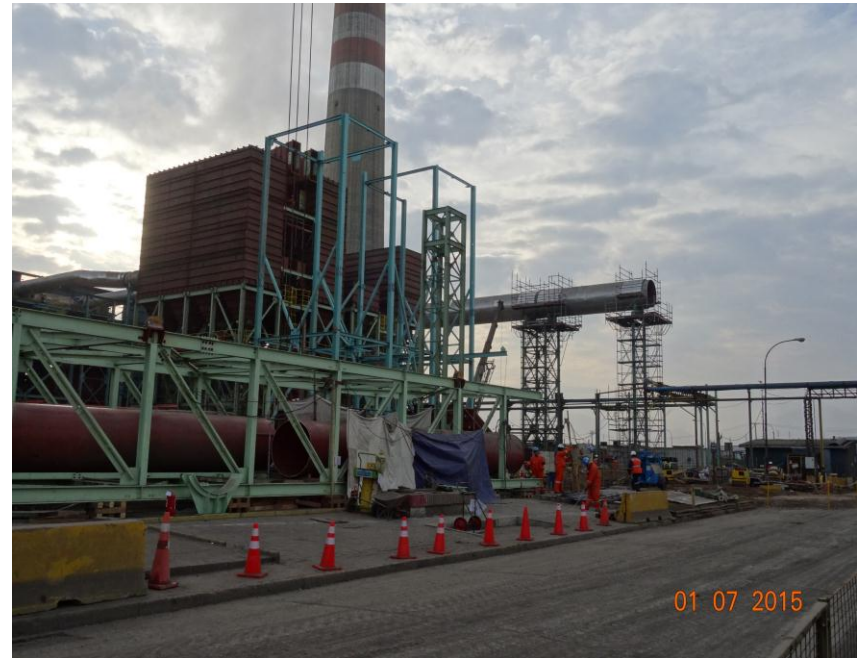
<b>Número de hecho constatado: 2</b>	<b>Estación N°: 1</b>
<p><b>Hecho(s) constatado(s) durante la fiscalización:</b></p> <p>a) En sector ubicado entre el Filtro Electrostático del Horno Eléctrico, la Nave de Fundición y Convertidores Pierce Smith (CPS), se constató la ejecución de obras de construcción de gran envergadura, consistentes en obras civiles, montaje y movimiento de grandes estructuras metálicas y con trabajo de instalación de equipos por parte de empresas contratistas. Estas obras están asociadas a proyecto identificado por el titular como “TRATAMIENTO DE GASES FUGITIVOS SECUNDARIOS”, provenientes del proceso de conversión.</p> <p>Por parte de la SMA se consultó sobre las obras y respecto a lo cual la Srta. Marcela Pantoja, Encargada de Medio Ambiente de Codelco Ventanas indicó que estas obras se iniciaron en Marzo de 2014 y obedecen a mejoras del proceso para cumplimiento de la Norma de Emisión de Fundiciones de Cobre.</p> <p>Este tratamiento consiste en capturar y conducir las emisiones fugitivas secundarias del Convertidor Teniente, Convertidor Pierce Smith y Horno Eléctrico a través de un proceso de reacción con cal hidratada para retener el sulfato, posteriormente uso de filtros de manga y finalmente conducir la corriente gaseosa tratada a la chimenea principal.</p> <p>b) Durante la inspección se solicitó al titular remitir la Pertinencia de ingreso al SEIA, respecto al proyecto en construcción denominado “Tratamiento de gases fugitivos secundarios”. Mediante Carta GSAE N°107/15 recepcionada con fecha 14 de julio de 2015, el Titular remitió Informe de Respuestas a la solicitud de información (ANEXO 1). Se efectuó el examen de información reportada por el Titular, consistente en Documento interno de la empresa que designa como análisis de pertinencia para tres (3) proyectos identificados como:</p> <p style="padding-left: 40px;">CAPTACIÓN DE GASES SECUNDARIOS CPS CAPTACIÓN DE GASES DE SANGRÍA TRATAMIENTO DE GASES FUGITIVOS CPS Y SANGRÍA DEL HORNO ELÉCTRICO Y CONVERTIDOR TENIENTE.</p> <p>El Documento presentado no corresponde ni constituye formalmente una respuesta de Solicitud de Pertinencia de Ingreso al Sistema de Evaluación de Impacto Ambiental emitida por la autoridad competente para ello.</p> <p>c) Durante la inspección en sector ubicado a la salida de los Convertidores CPS, se aprecia una emisión fugitiva y no controlada de material particulado generado por las operaciones de chancado y harnero de escoria que retorna al proceso. Estas emisiones fugitivas son frecuentes como parte del proceso normal de manejo de estos productos según lo indicado por el Titular. Consultada la Srta. Marcela Pantoja, señala que estas emisiones fugitivas no están cuantificadas ni consideradas en la Declaración Anual de emisiones conforme al D.S. N° 138/2005 que la instalación reporta anualmente a la Autoridad Sanitaria.</p> <p>d) Cabe señalar que, con posterioridad a la inspección realizada por la SMA los días 1 y 2 de julio de 2015, el Titular presentó el 20 de agosto de 2015 ante el Servicio de Evaluación Ambiental de la Región de Valparaíso la Declaración de Impacto Ambiental del proyecto “Manejo de Residuos del Tratamiento de los Gases Fugitivos de Convertidor Teniente, para Cumplimiento del DS 28/2013”, el cual fue admitido a tramitación por dicho servicio mediante la Resolución.N°278/2015 por lo que actualmente se encuentra en proceso de evaluación ambiental.</p>

<b>Fotografía 63.</b>	<b>Fecha:</b> 01 de julio de 2015		<b>Fotografía 64.</b>	<b>Fecha:</b> 01 de julio de 2015	
<b>Coordenadas DATUM WG84 HUSO 19</b>	<b>Este :</b> 267.448 m	<b>Norte:</b> 6.372.266m	<b>Coordenadas DATUM WG84 HUSO 19</b>	<b>Este :</b> 267.477 m	<b>Norte:</b> 6.372.261 m
<b>Descripción medio de prueba:</b> Evidencia de las obras de construcción, montaje de equipos y estructuras metálicas.			<b>Descripción medio de prueba:</b> Evidencia de las obras de construcción, montaje de equipos y estructuras metálicas.

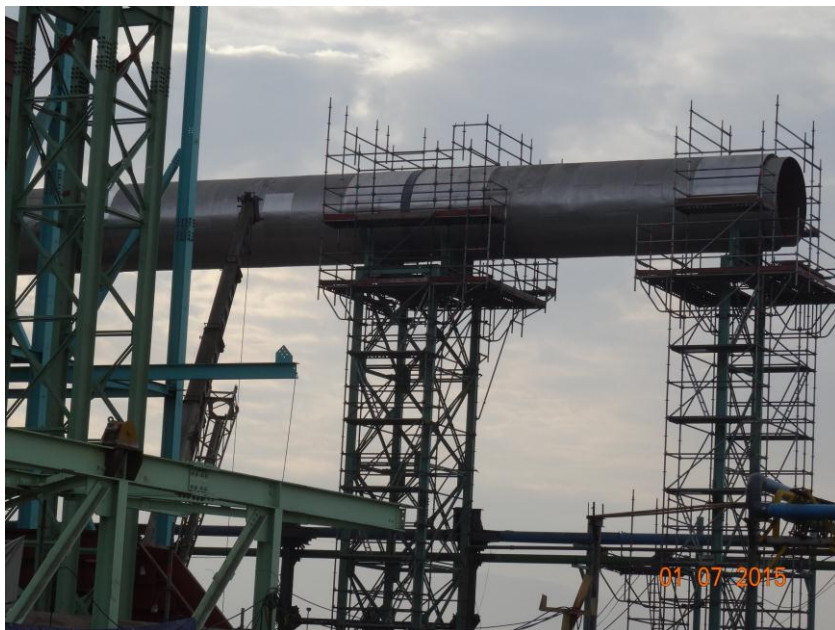
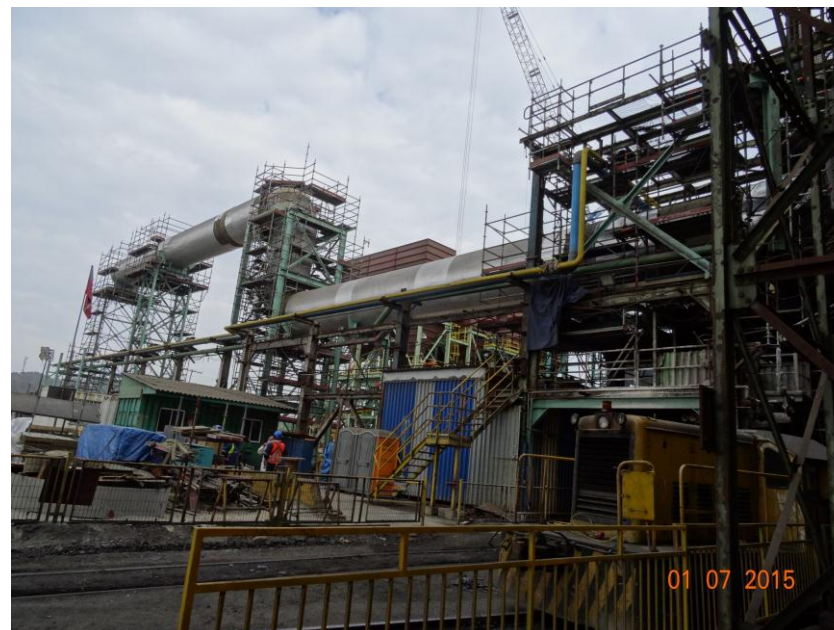
<b>Fotografía 65.</b>	<b>Fecha:</b> 01 de julio de 2015	
<b>Coordenadas DATUM WG84 HUSO 19</b>	<b>Este :</b> 267.505 m	<b>Norte:</b> 6.372.274 m
<b>Descripción medio de prueba:</b> Evidencia de instalación y montaje de ducto para conectar con chimenea principal.

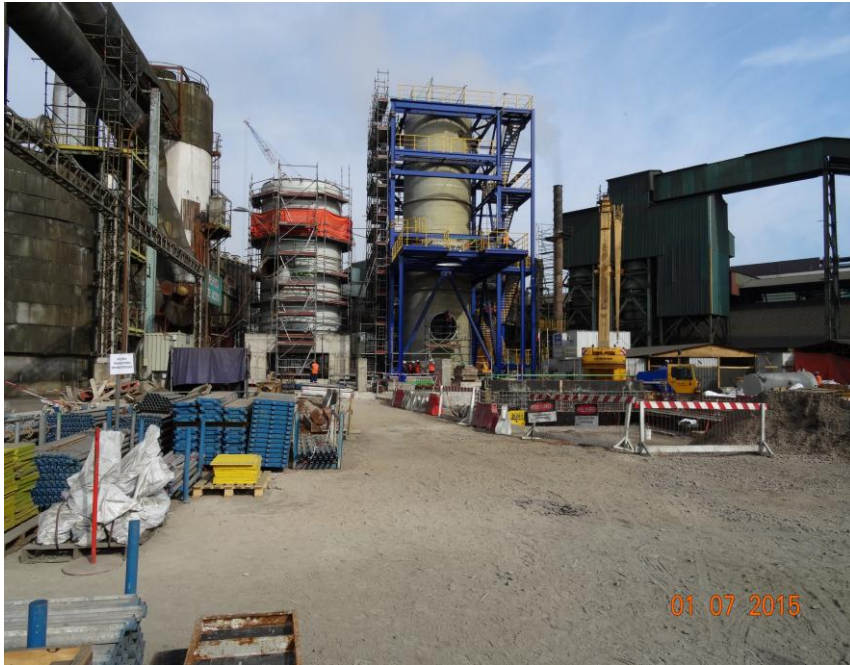
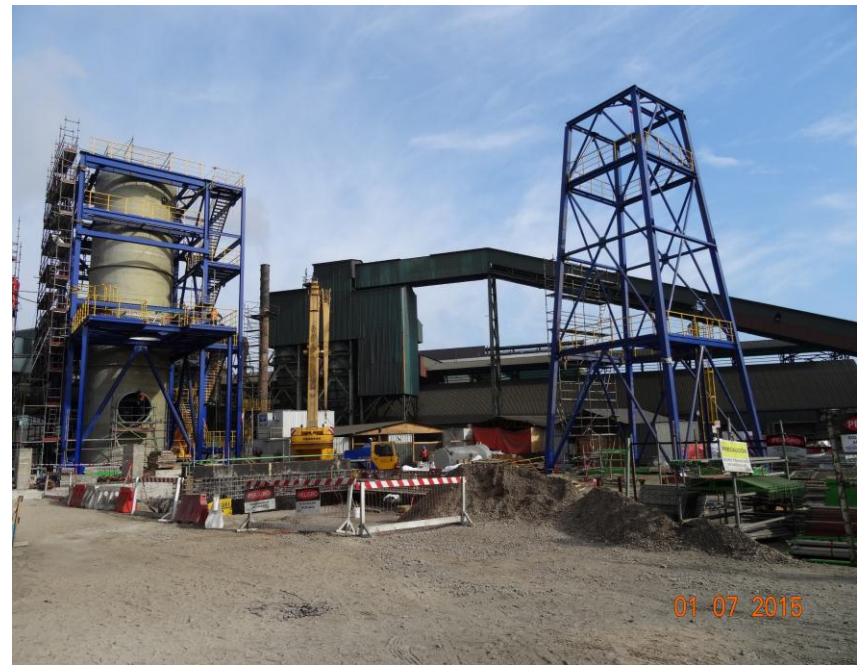
<b>Fotografía 69.</b>	<b>Fecha:</b> 01 de julio de 2015		<b>Fotografía 70.</b>	<b>Fecha:</b> 01 de julio de 2015	
<b>Coordenadas DATUM WG84 HUSO 19</b>	<b>Este :</b> 267.620 m	<b>Norte:</b> 6.372.441 m	<b>Coordenadas DATUM WG84 HUSO 19</b>	<b>Este :</b> 267.620 m	<b>Norte:</b> 6.372.441 m
<b>Descripción medio de prueba:</b> Evidencia de obras de construcción, montaje de equipos y estructuras en sector Norte de Planta de Ácido.			<b>Descripción medio de prueba:</b> Evidencia de obras de construcción, montaje de equipos y estructuras en sector Norte de Planta de Ácido.

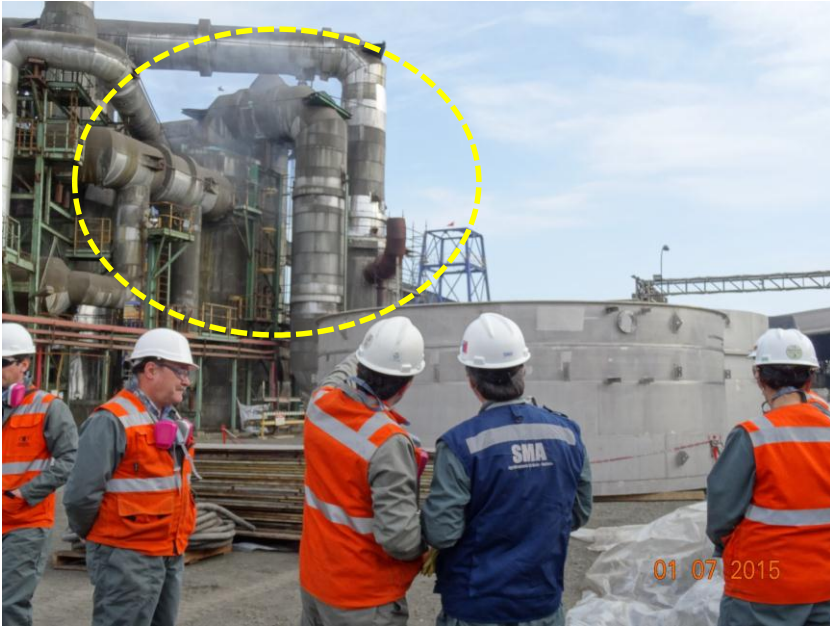
<b>Fotografía 71.</b>	<b>Fecha:</b> 01 de julio de 2015	
<b>Coordenadas DATUM WG84 HUSO 19</b>	<b>Este :</b> 267.651 m	<b>Norte:</b> 6.372.431 m
<b>Descripción medio de prueba:</b> Evidencia de emisión de gases fugitivos desde la Planta de Ácido por rotura en cámara superior de intercambiador de gas.

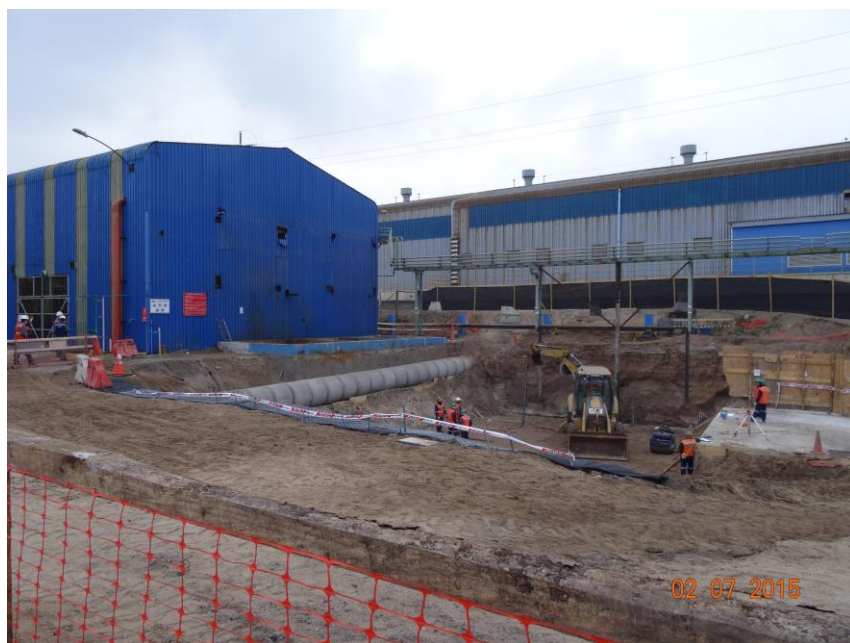
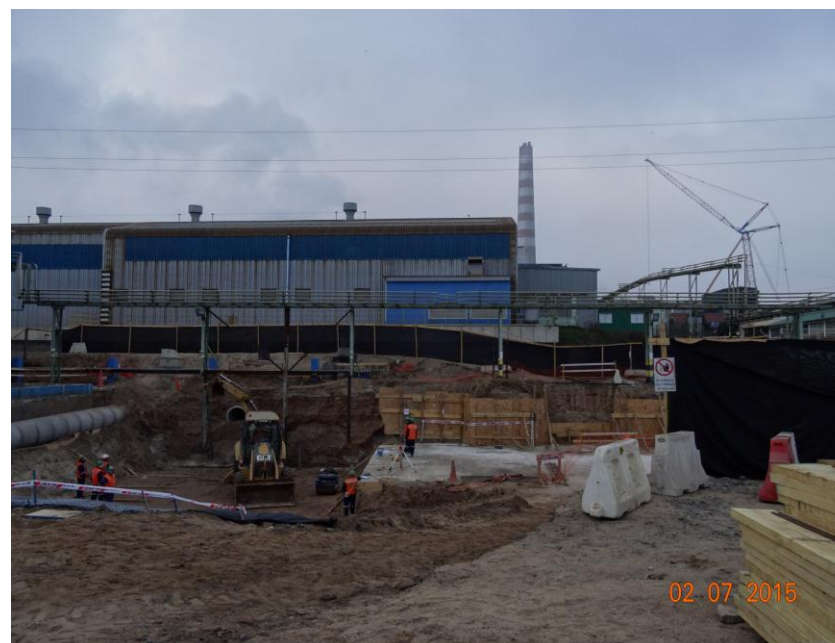
<b>Fotografía 73.</b>	<b>Fecha:</b> 02 de julio de 2015		<b>Fotografía 74.</b>	<b>Fecha:</b> 02 de julio de 2015	
<b>Coordenadas DATUM WG84 HUSO 19</b>	<b>Este :</b> 267.196 m	<b>Norte:</b> 6.372.475 m	<b>Coordenadas DATUM WG84 HUSO 19</b>	<b>Este :</b> 267.196 m	<b>Norte:</b> 6.372.475 m
<b>Descripción medio de prueba:</b> Evidencia de construcción de obras civiles y fundaciones en sector sur de la Planta de Tratamiento de Riles.			<b>Descripción medio de prueba:</b> Evidencia de construcción de obras civiles y fundaciones en sector sur de la Planta de Tratamiento de Riles.
