## ANEXO ACTA: DETALLES DE ACTIVIDAD DE FISCALIZACIÓN

DFZ-2015-4114-X-NE-IA

| Fecha de inspección | Proyecto | Titular |
|---|---|---|
| 09-10-2015 | Planta de Alimento - Los Fiordos | Exportadora Los Fiordos Limitada |

# REPORTE TÉCNICO DECRETO SUPREMO N°38/11 DEL MINISTERIO DEL MEDIO AMBIENTE

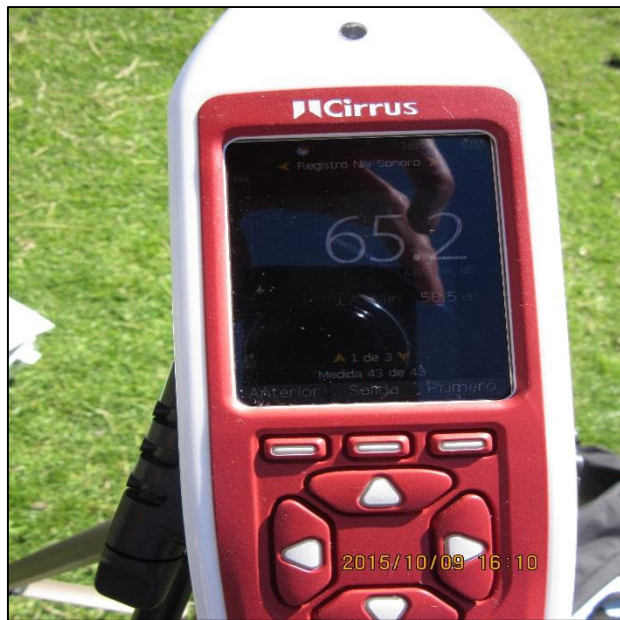
| Registros | | | | | |
|---|--|---|---|---|--|
| Imagen 1. | | Fecha: 09-10-2015 | | Imagen 2. | |

| Registros | | | | | |
|---|--|---|---|---|--|
| Descripción Medio de Prueba: Vista de medición de ruido | | | Descripción Medio de Prueba: Al fondo vista de planta de alimentos, en recuadro de color naranja se observa vapor que sale desde la caldera | | |

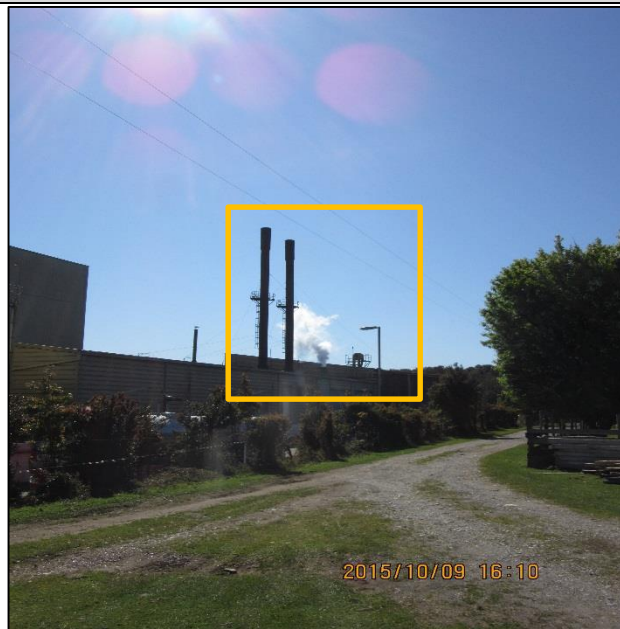
El ruido principal proviene del escape de vapor de las válvulas de las calderas

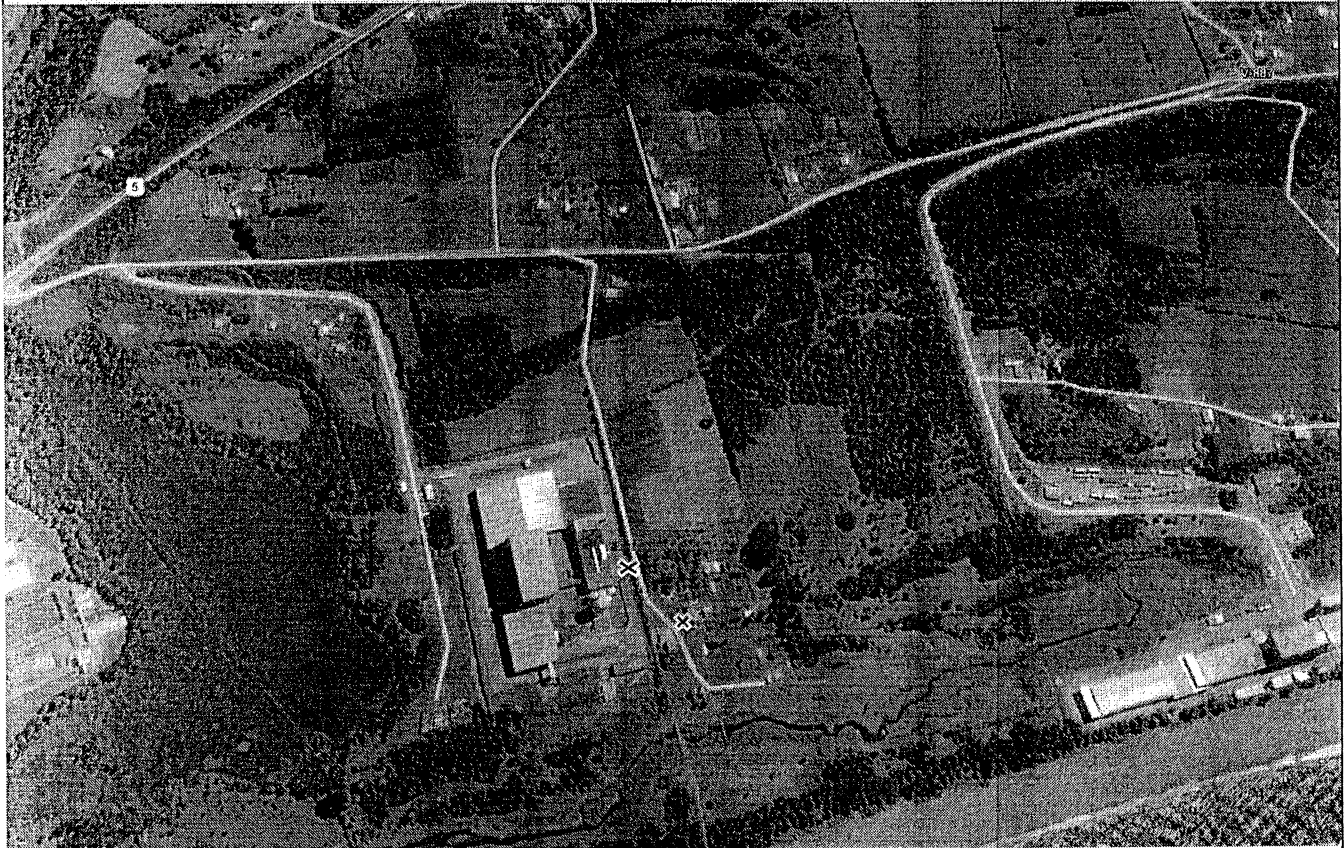
☒ Imagen Satelital

| Datum | | WGS 84 | | Huso | | 18 G | |
|---|---|---|---|---|---|---|---|
| X | Empresa | N | 5373214 | X | Receptor | N | 5373181 |
| | | E | 629718 | | | E | 629829 |
