INFORME DE FISCALIZACIÓN AMBIENTAL

INSPECCIÓN AMBIENTAL

PROYECTO HABITACIONAL DOÑA IGNACIA III

DFZ-2015-370-VII-RCA-IA

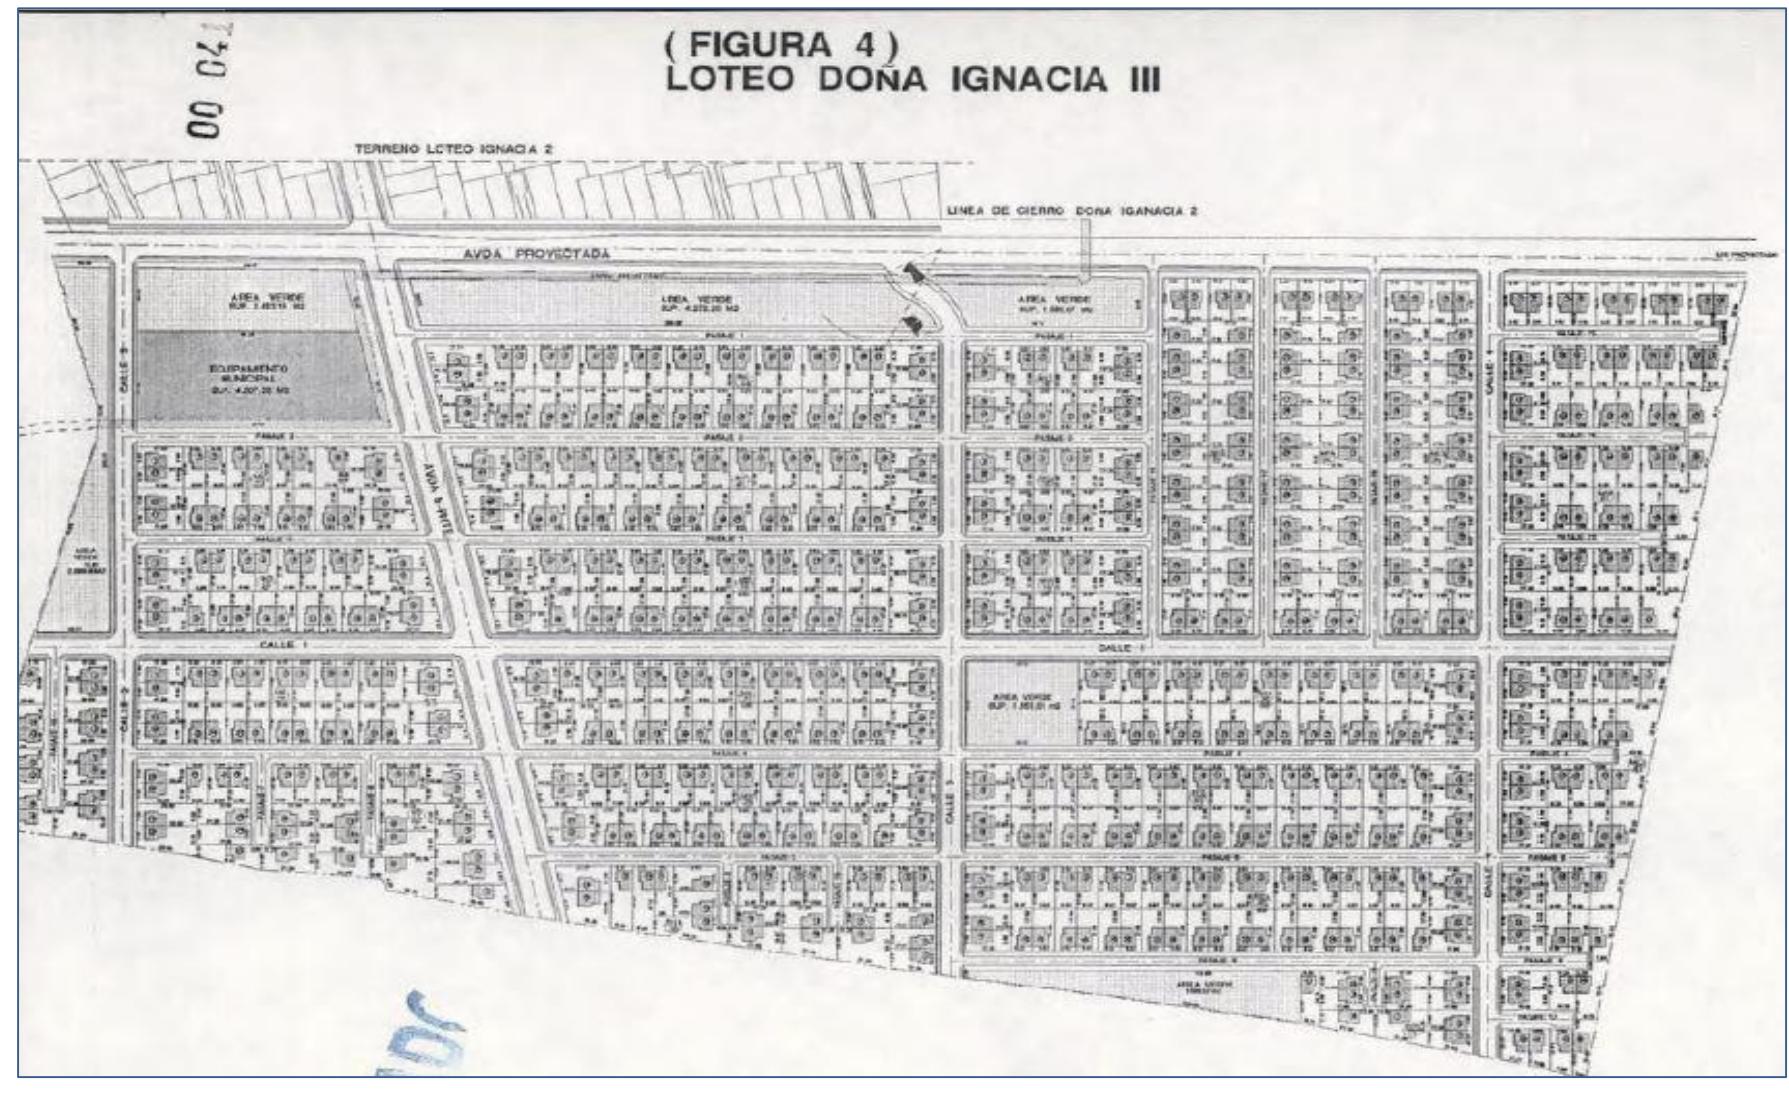
Figura 2. Layout del proyecto local (Fuente: Estudio de Impacto Vial de Proyecto Loteo Doña Ignacia Anexo 3 de Adenda – DIA “Proyecto Habitacional Doña Ignacia III”).

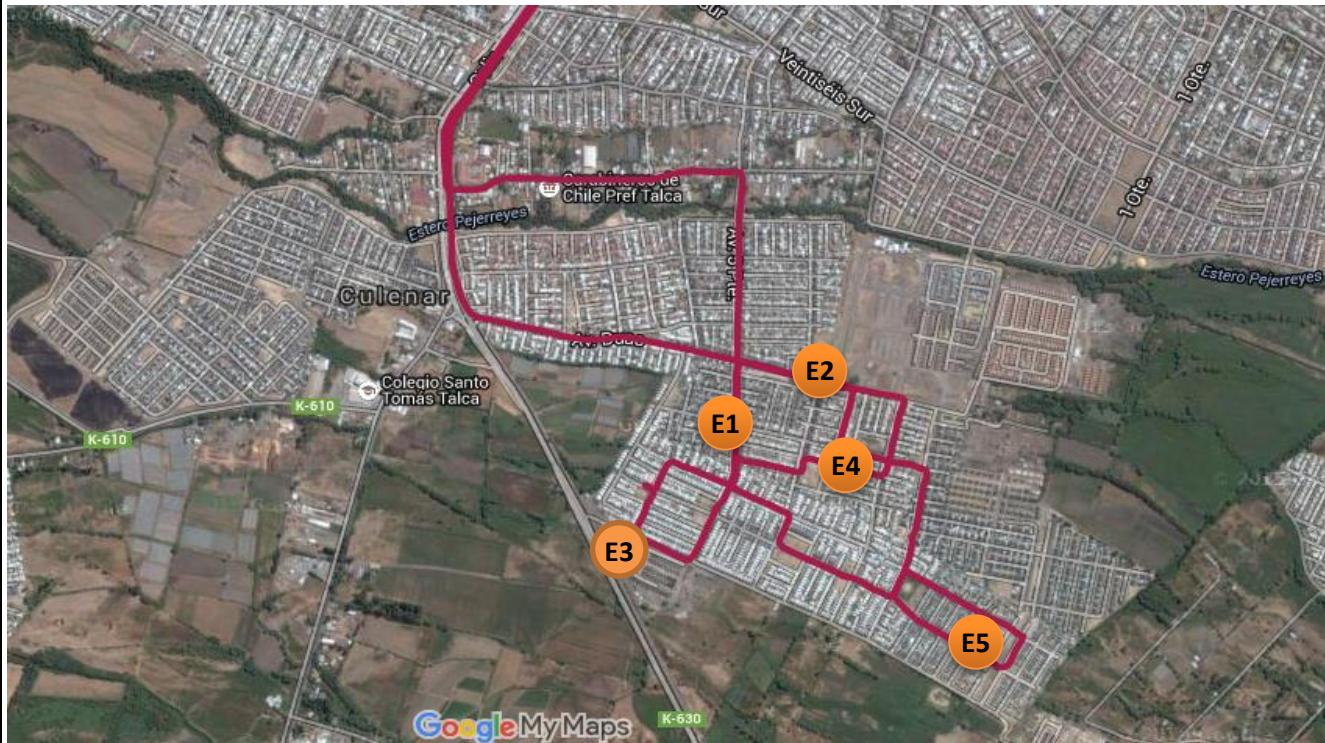
Figura 3. Track de recorrido y estaciones (Fuente: Elaboración propia en base a imagen Google My Maps, 2015).

Nº de estación	Nombre del sector	Descripción estación
1	Avenida 5 Poniente	Avenida de acceso principal al proyecto
2	Avenida Duaó	Avenida proyectada en el proyecto
3	Avenida Los Patos	Avenida considerada en la ejecución del proyecto
4	Áreas Verdes	Zonas destinadas a áreas verdes en el proyecto
5	Sector Oriente	Sector oriente límite del proyecto

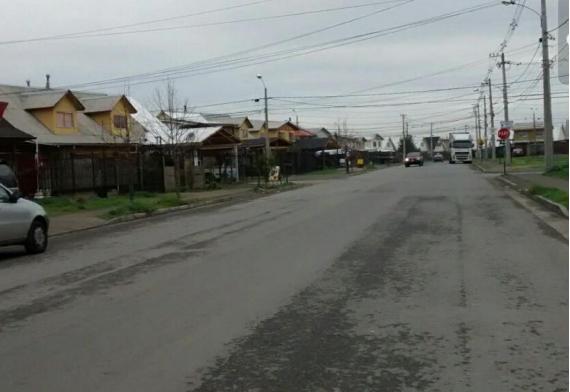
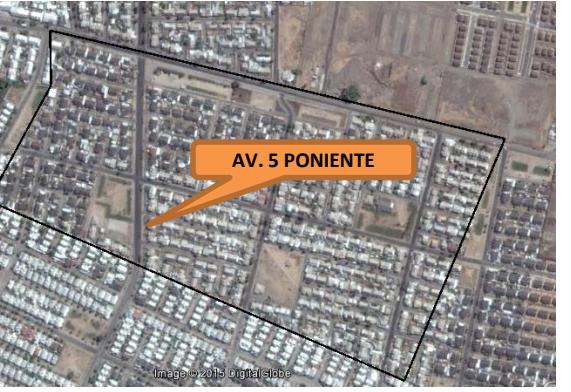
Fotografía 1.		Fecha: 31-07-2015		Imagen 4.			
Coordenadas WGS84		Norte: 6.073.135 m		Este: 256.559 m			
Descripción Medio de Prueba: Fotografía de la Calle 5 Poniente, se puede observar que ésta se encuentra pavimentada en ambas vías.			Descripción Medio de Prueba: En la imagen, vista general del proyecto desde imagen satelital Google Earth. Se puede apreciar la Av. 5 Poniente, pavimentada en toda la extensión del proyecto.

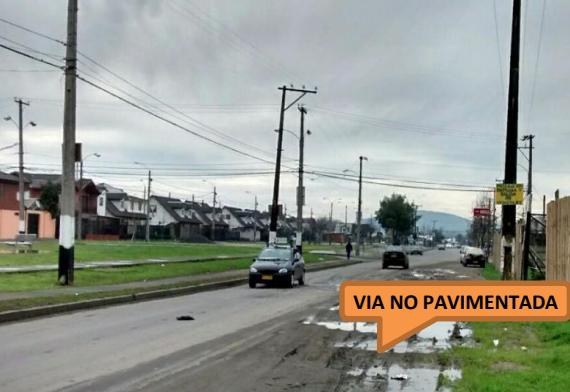
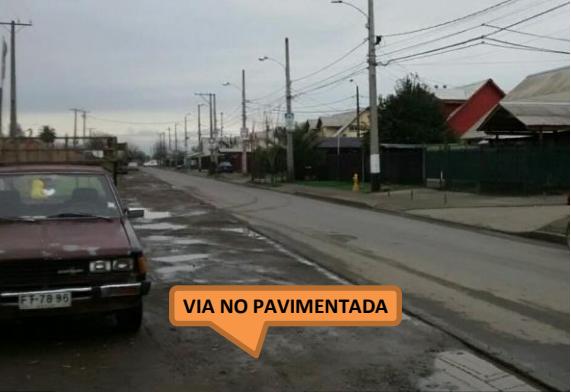
<p>b. La vía Avenida Duao, correspondiente a una de las principales vías de acceso al proyecto Doña Ignacia III, se encuentra pavimentada en una extensión de 661 m (desde avenida Colín hacia el oriente), conforme a lo establecido en la RCA N.º 95/2003. Cabe señalar que se constató que aproximadamente 200 metros al oriente, la avenida presenta pavimentación de una sola de sus pistas (pista norte), en un tramo que abarca aproximadamente 350 metros. Esta avenida corresponde al acceso principal del proyecto Doña Ignacia IV, que en su RCA N.º 80/2014 contempla la pavimentación de todas las vías utilizadas por los usuarios del proyecto.</p>	
<p>c. Sin perjuicio de lo anterior, revisada la plataforma SMA, se establece que el proyecto figura con estado de no iniciada la fase de construcción, información que fue editada por el titular por ultima vez con fecha 12 de junio de 2014.</p>

Fotografía 3.		Fecha: 31-07-2015		Fotografía 4.			
Coordenadas WGS84		Norte: 6.073.212 m		Este: 256.842 m			
Descripción Medio de Prueba: Vista de la Avenida Duaq hacia el Poniente. Se puede observar que sólo cuenta con una pista pavimentada.			Descripción Medio de Prueba: Vista de la Avenida Duaq hacia el Oriente. Se puede observar que sólo cuenta con una pista pavimentada.

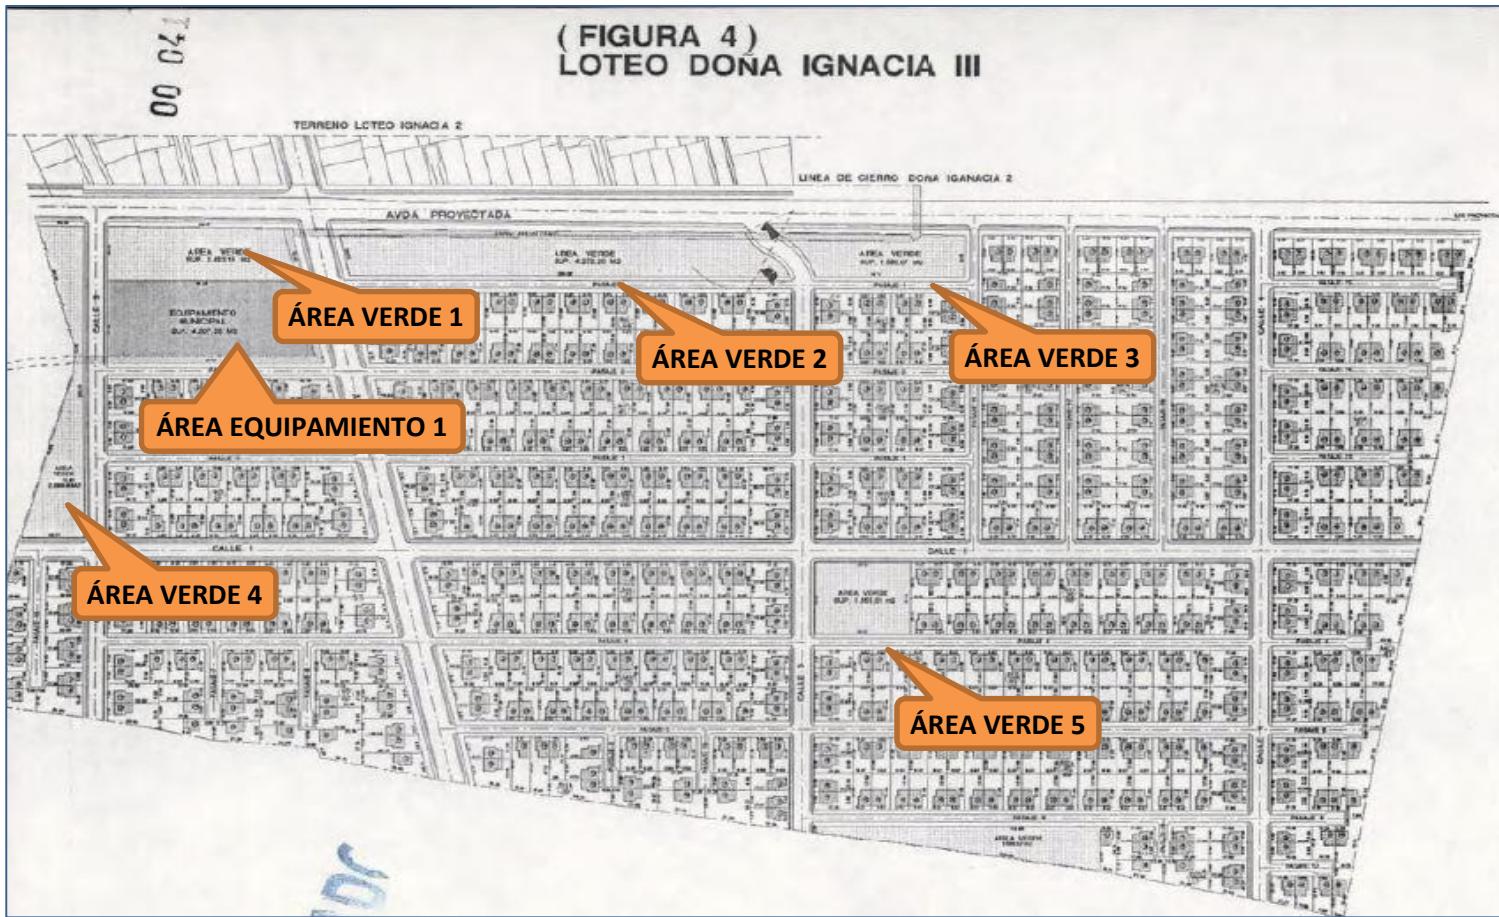
Imagen 4.	Fecha:	
Coordinadas WGS84	Norte : -	Este: -
Descripción de Medio de Prueba: La imagen 4 corresponde al plano presentado en la evaluación ambiental del proyecto Doña Ignacia III (Anexo 2). Se pueden observar las zonas destinadas a áreas verdes y/o equipamiento. En terreno se constató que las áreas verdes 4 y 5 no corresponden, pues en esa zona existen viviendas. Respecto del área de equipamiento 1, tampoco existe, y que en su lugar se han construido viviendas. Sin perjuicio de lo anterior, en terreno se constató la existencia de otras áreas verdes y de equipamiento indicadas en la figura 5.

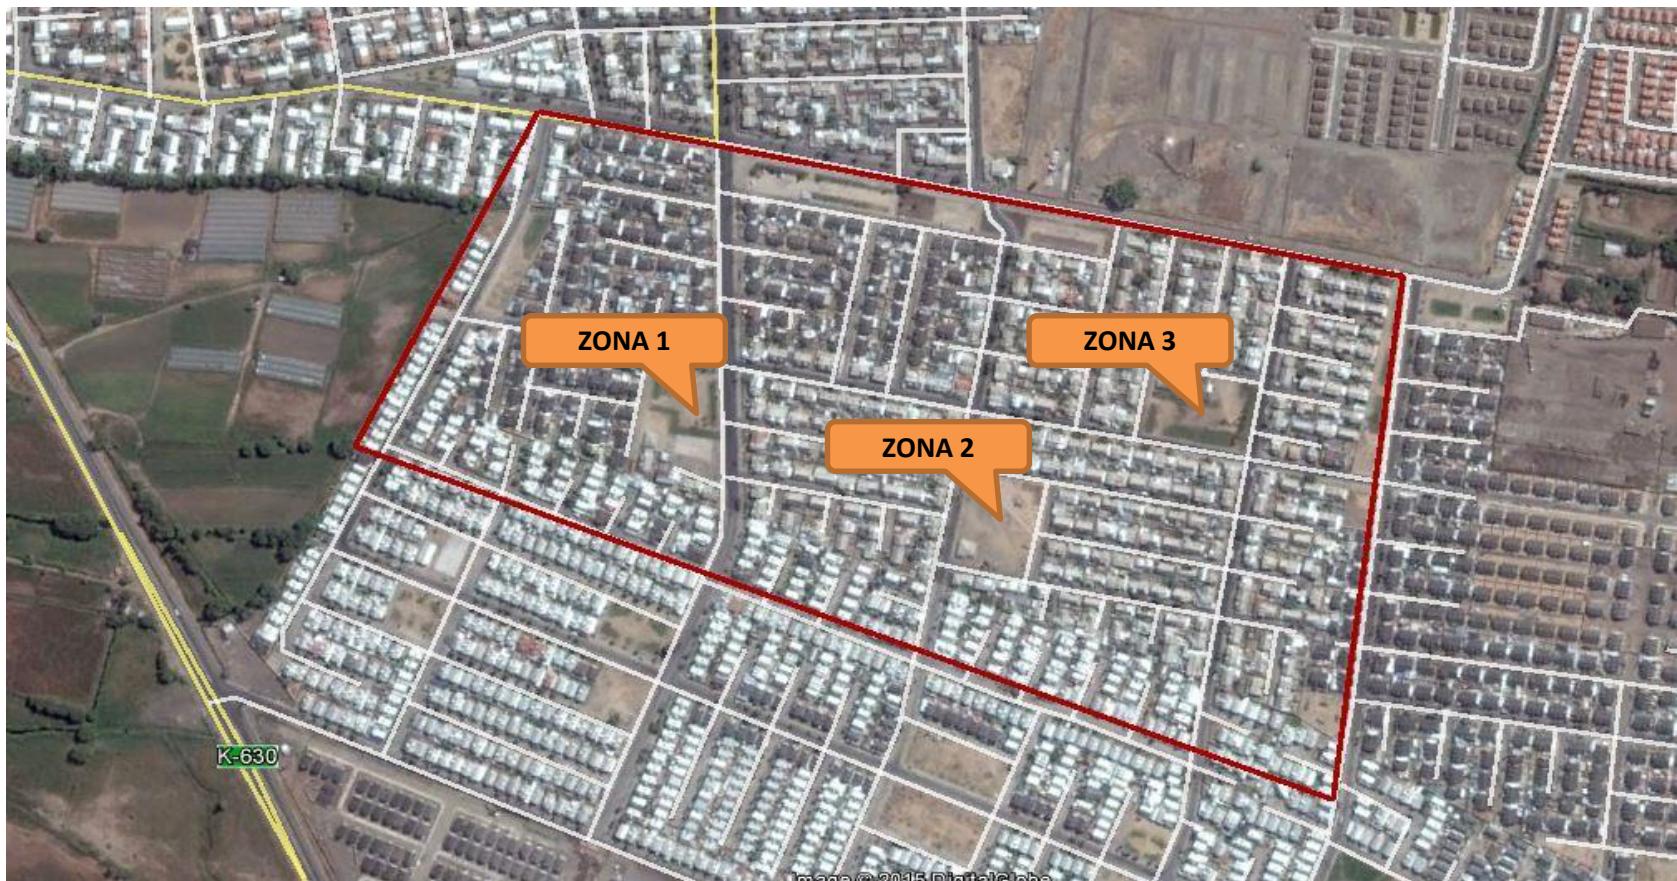
Figura 5.

Descripción de Medio de Prueba: La figura 5 corresponde a una imagen satelital Google Earth de fecha 10 de marzo de 2015, donde se puede observar una vista general del proyecto Doña Ignacia III. Se señalan las 3 zonas constatadas en terreno que no figuran en el proyecto sometido a evaluación ambiental, y que conforme a lo observado en terreno corresponden a áreas de equipamiento y áreas verdes. Con fecha 26 de octubre de 2015, el titular remitió un plano, aprobado y recepcionado por la I. Municipalidad de Maule, donde estas áreas si están consideradas como áreas verdes y de equipamiento, lo que sin embargo difiere del proyecto originalmente presentado a evaluación ambiental.

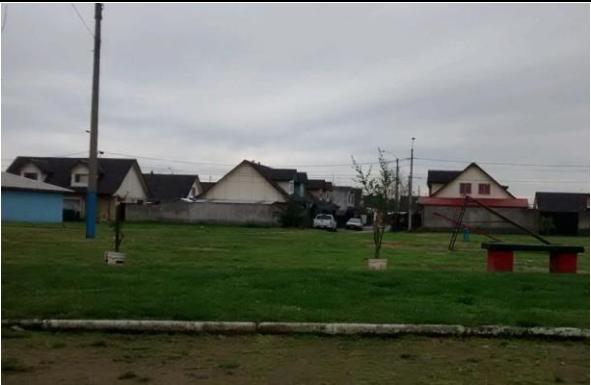
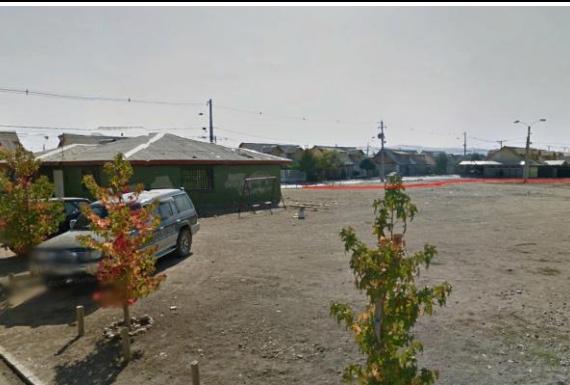
Fotografía 2.	Fecha:		Fotografía 2.	Fecha: Marzo de 2013					
Coordenadas WGS84	Norte: 6.073.084 m		Coordenadas WGS84	Norte: 6.072.957 m					
Descripción Medio de Prueba: Fotografía de la Zona 1 que en el proyecto original figura como un área destinada a viviendas, en terreno se constata que corresponde a áreas verdes.			Descripción Medio de Prueba: Fotografía de la Zona 2 que en el proyecto original figura como de viviendas, en terreno se constata que corresponde a áreas verdes y equipamiento.

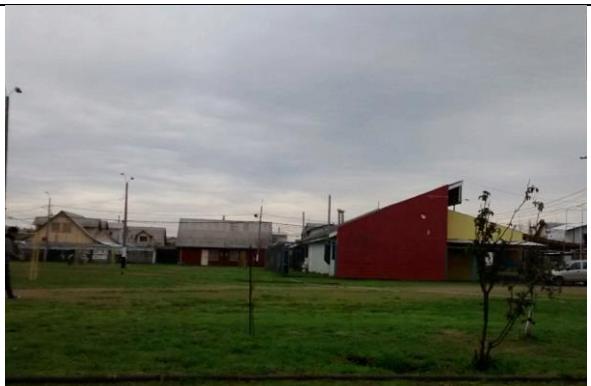
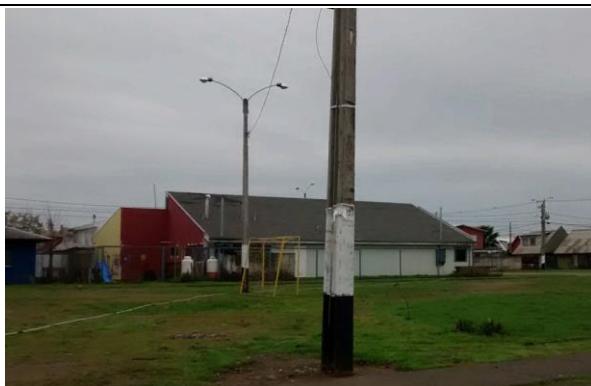
Fotografía 3.	Fecha:		Fotografía 4.	Fecha:					
Coordenadas WGS84	Norte: 6.073.050 m		Coordenadas WGS84	Norte: 6.073.030 m					
Descripción Medio de Prueba: Fotografía de la Zona 1 que en el proyecto original figura como un área destinada a viviendas, en terreno se constata que corresponde a áreas verdes.			Descripción Medio de Prueba: Fotografía de la Zona 1 que en el proyecto original figura como un área destinada a viviendas, en terreno se constata que corresponde a áreas verdes y de equipamiento.
