INFORME DE FISCALIZACIÓN AMBIENTAL

INSPECCIÓN AMBIENTAL

TERMINAL MARITIMO DE QUINTERO COPEC

DFZ-2015-198-V-RCA-IA

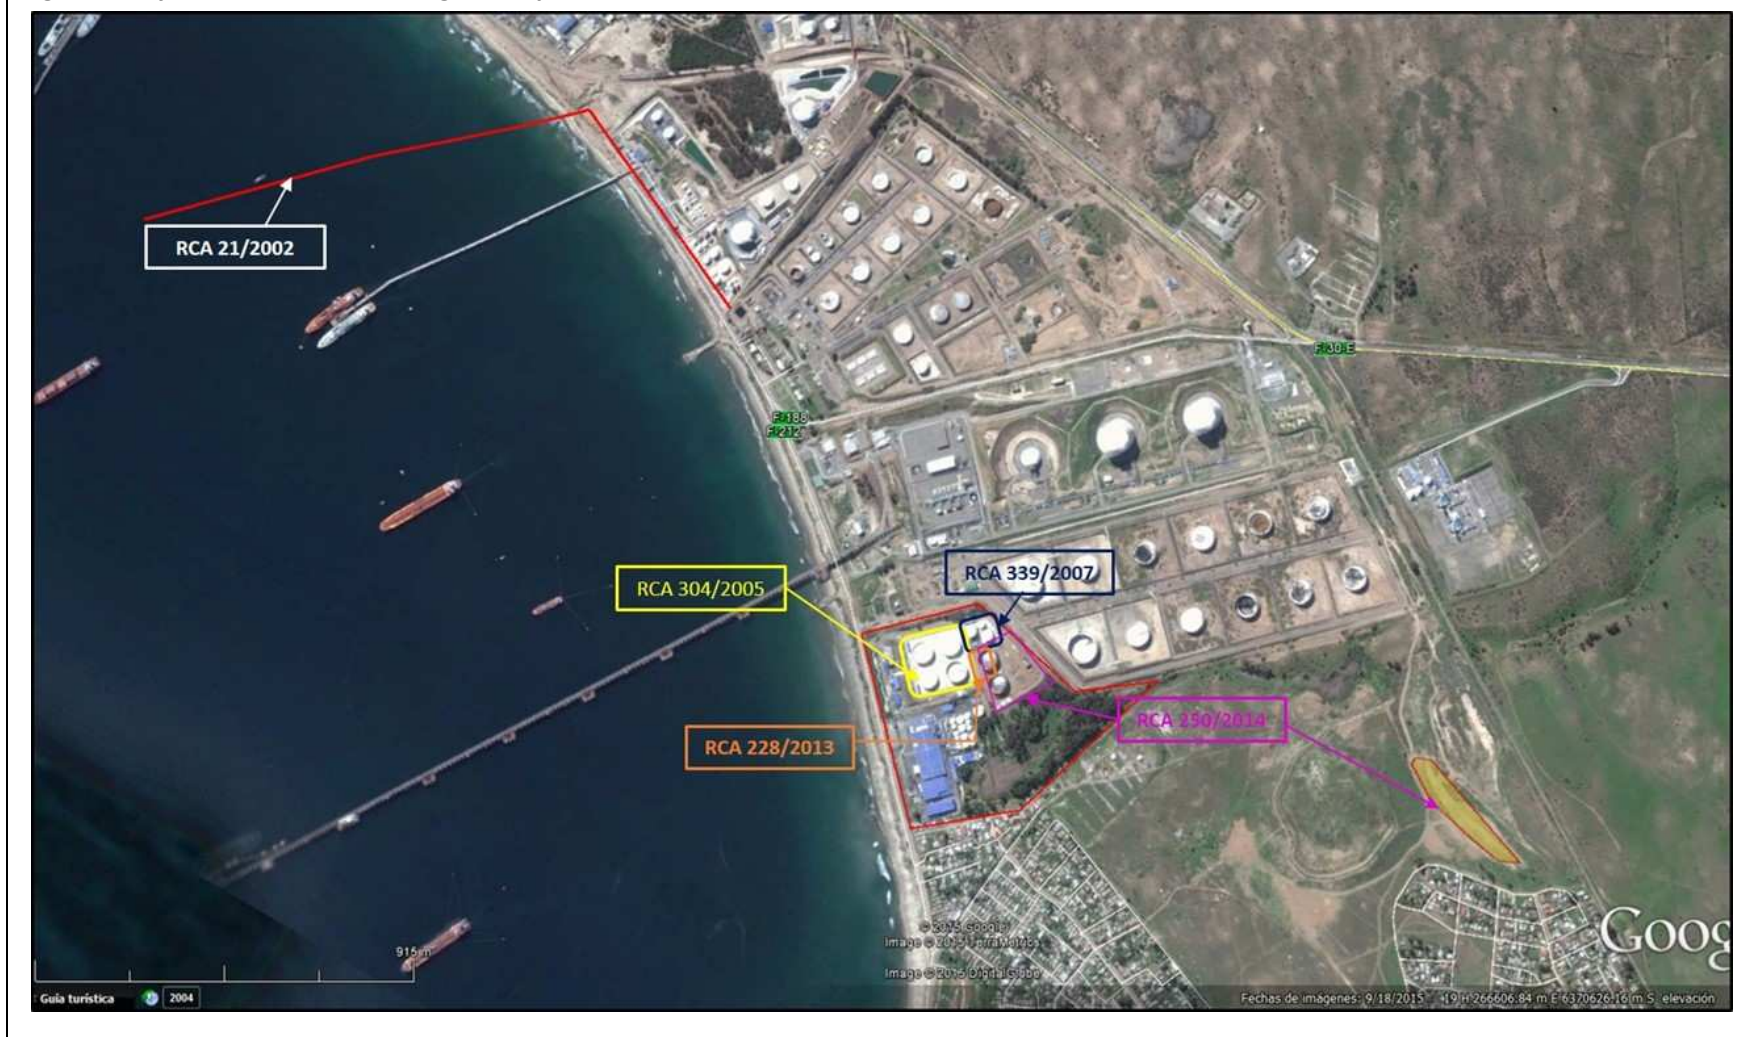
Figura 2. Layout de instalaciones reguladas por Resolución de Calificación Ambiental:

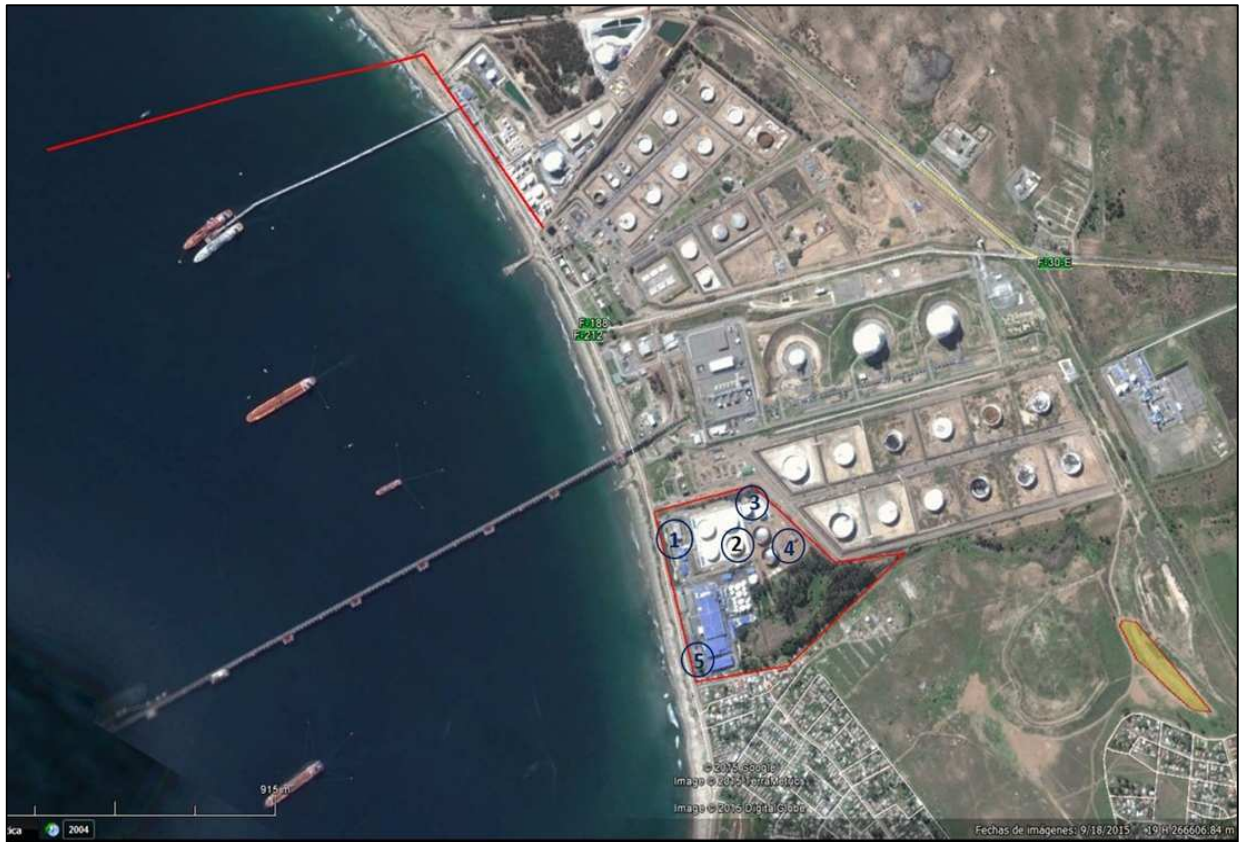
Figura 3. Detalle recorrido durante inspección ambiental.

N° de Estación	Nombre del sector	Descripción Estación
1	Planta de tratamiento de aguas residuales (PTA).	Manejo y Tratamiento de Residuos industriales líquidos.
2	Estanques de almacenamiento de combustible.	Condiciones de almacenamiento.
3	Estanques de almacenamiento de combustible Bunkers.	Condiciones de almacenamiento.
4	Ampliación TPI.	Construcción nuevos estanques.
5	Cámara de descarga PTA.	Emplazamiento obras de muestreo y descarga.

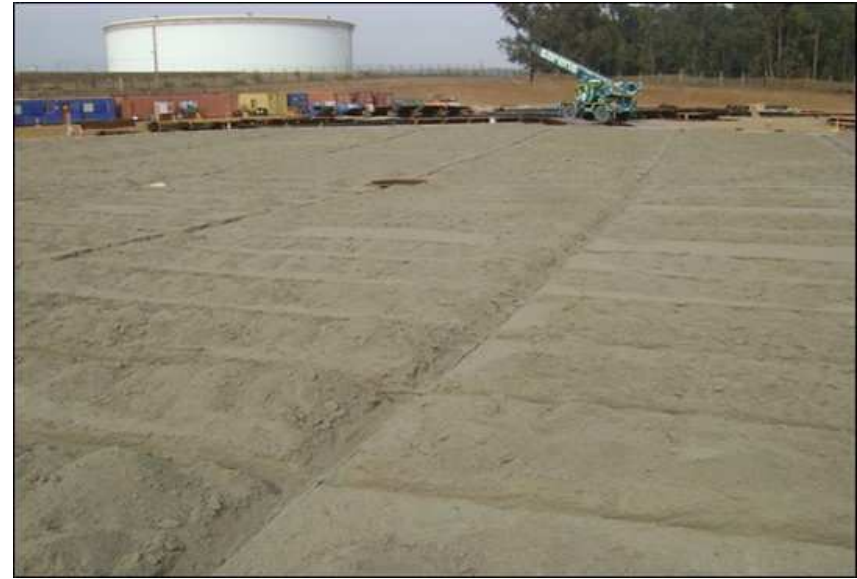
Figura 6

Descripción Medio de Prueba: Preparación de terreno para instalación nuevos estanques del proyecto Ampliación TPI Quintero.
