**INFORME DE FISCALIZACIÓN AMBIENTAL**

**INSPECCIÓN AMBIENTAL**

**COMPLEJO TERMoeLECTRICO VENTANAS**

**DFZ-2015-224-V-RCA-IA**

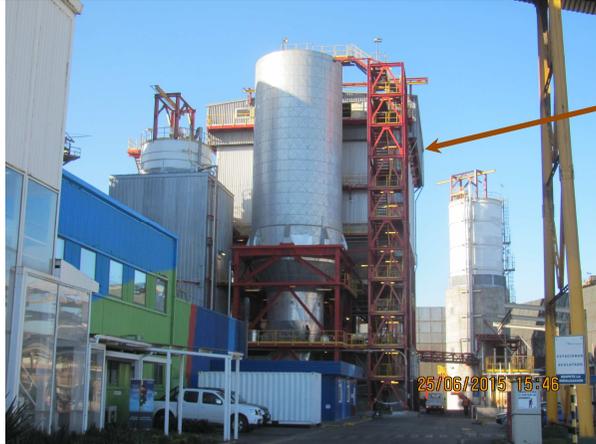
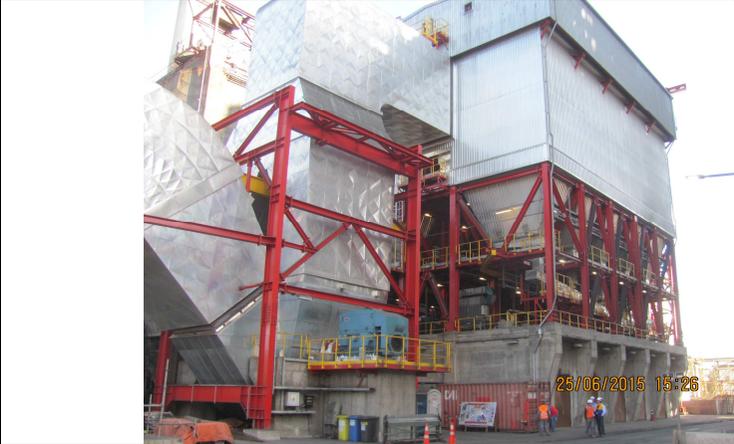
| <b>Fotografía 1.</b> | <b>Fecha:</b> 25 de junio de 2015. | <b>Fotografía 2.</b> | <b>Fecha:</b> 25 de junio de 2015. |

- En inspección del día 25 de junio de 2015, se constató que los Filtros de mangas de alta eficiencia (FMAE) en las Unidades 1 y 2 de la Central Termoeléctrica Ventanas se encontraban implementados y en operación (Fotografías 1 y 2). Por parte de la SMA se consultó por la fecha de operación de los filtros en ambas unidades, respecto a lo cual el Sr. Manuel Robledo, Jefe de turno de las Unidades 1 y 2, informó que el FMAE en la Unidad 1 se encontraba en operación desde el 2 de octubre de 2014 y el FMAE en la Unidad 2 se encontraba en operación desde el 16 de septiembre de 2014.

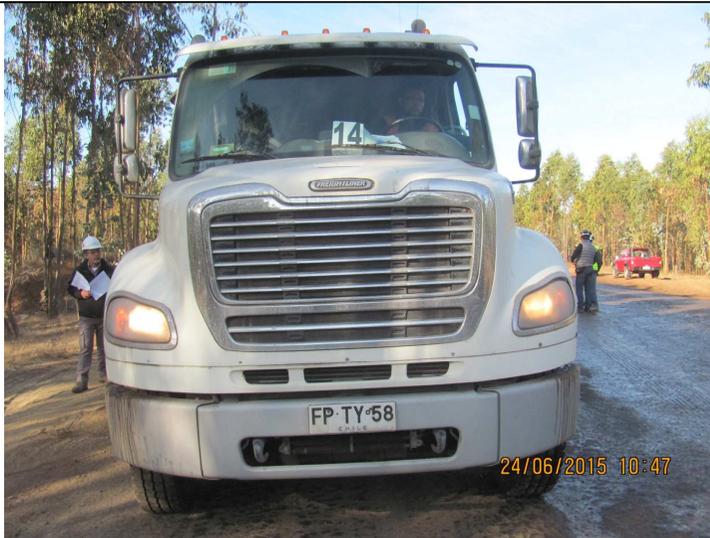
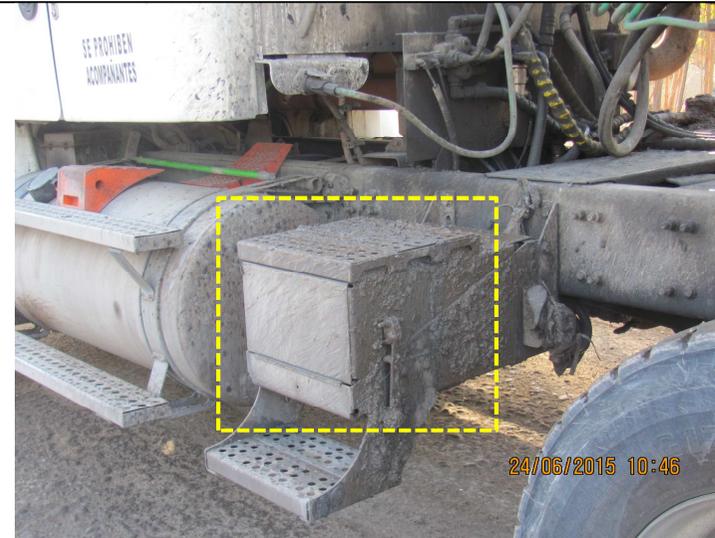
| <b>Fotografía 3.</b> | <b>Fecha:</b> 24 de junio de 2015. | | <b>Fotografía 4.</b> | <b>Fecha:</b> 24 de junio de 2015. | |

| <b>Descripción medio de prueba:</b><br>Camión patente FPTY 58 inspeccionado, tras pasar por el sistema de lavado de ruedas de camiones. | | | <b>Descripción medio de prueba:</b><br>Lodo adosado a estanque a caja de batería, camión patente FPTY 58. | | |

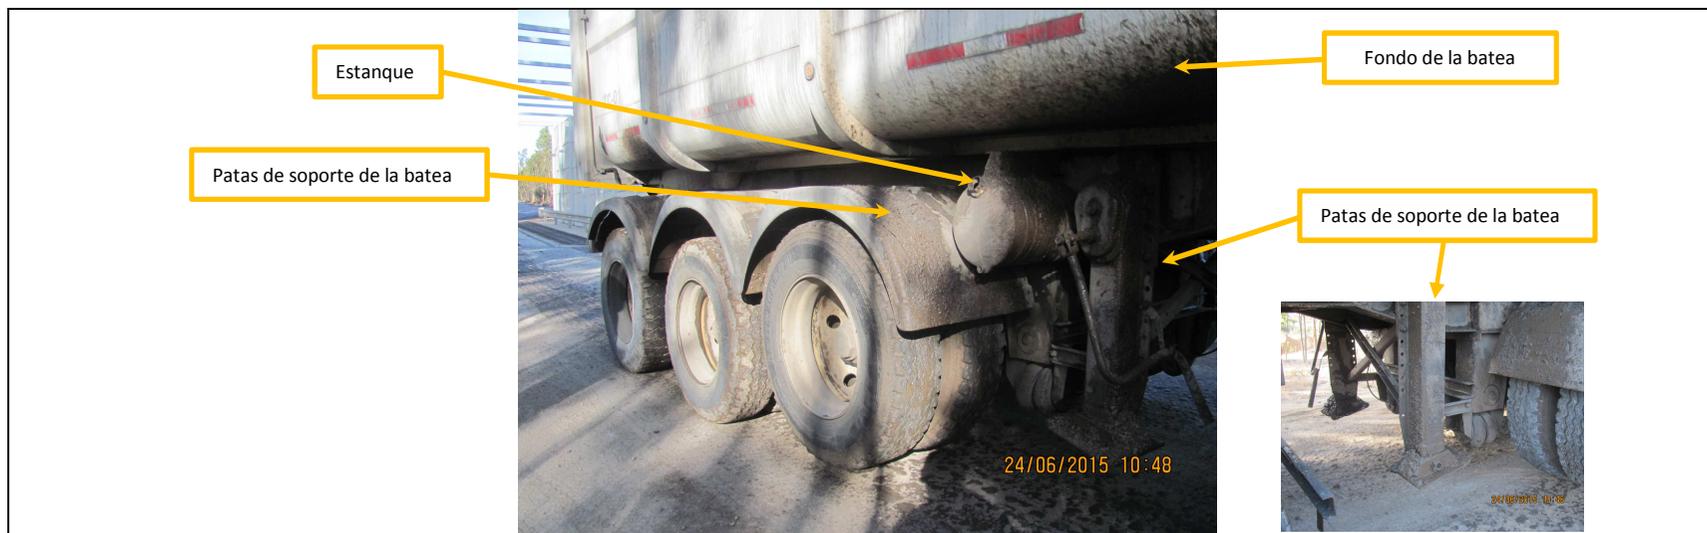
**Fotografía 5.** Fecha: 24 de junio de 2015.

**Descripción medio de prueba:**  
Lodo y restos de cenizas adosados al fondo de la batea, patas de soporte de la batea, estanque y tapabarros del camión patente FPTY 58.

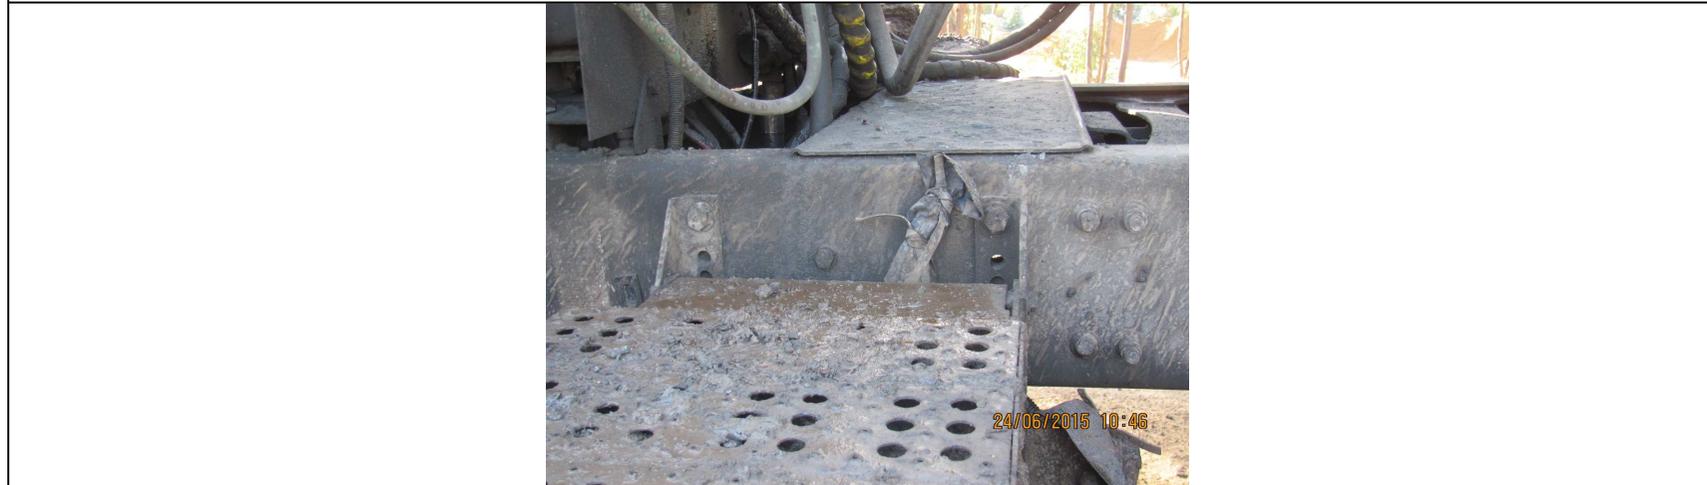
**Fotografía 6.** Fecha: 24 de junio de 2015.

**Descripción medio de prueba:** Lodo y restos de cenizas adosados al chasis del camión patente FPTY 58.

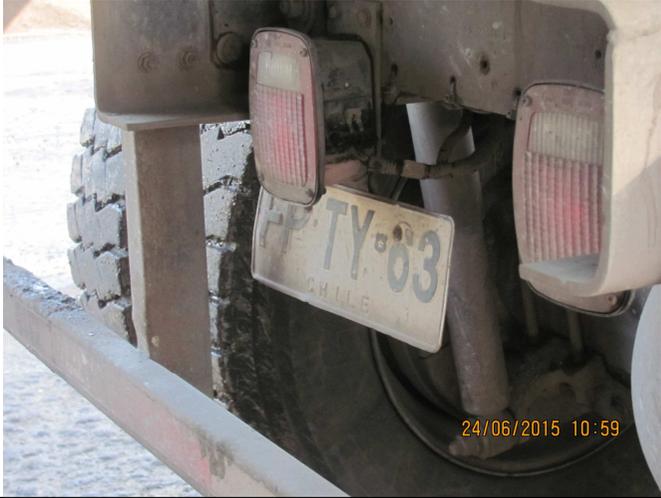
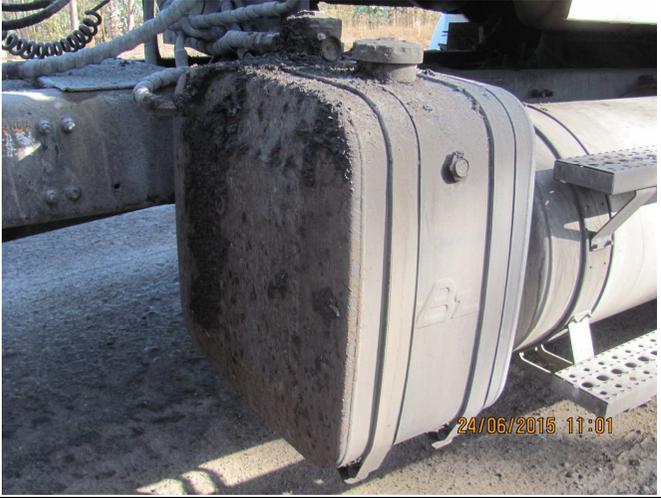
| <b>Fotografía 7.</b> | <b>Fecha:</b> 24 de junio de 2015. | | <b>Fotografía 8.</b> | <b>Fecha:</b> 24 de junio de 2015. |

| <b>Descripción medio de prueba:</b><br>Camión patente FPTY 63 inspeccionado tras pasar por el sistema de lavado de ruedas. | | <b>Descripción medio de prueba:</b><br>Lodo y restos de cenizas adosados a estanque de combustible, camión patente FPTY 63. | | |

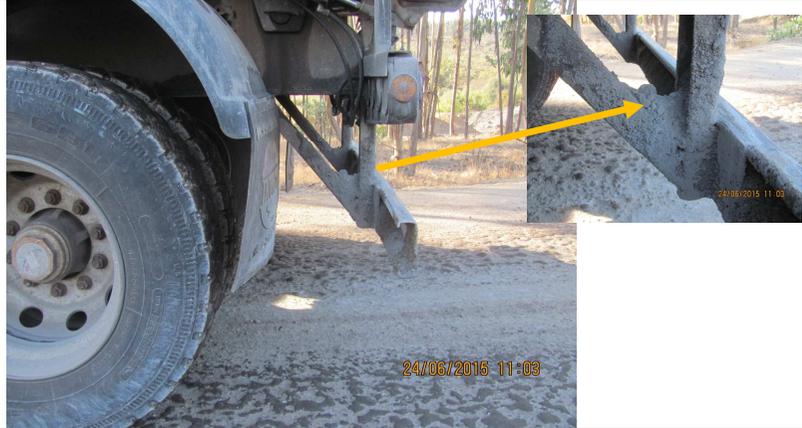
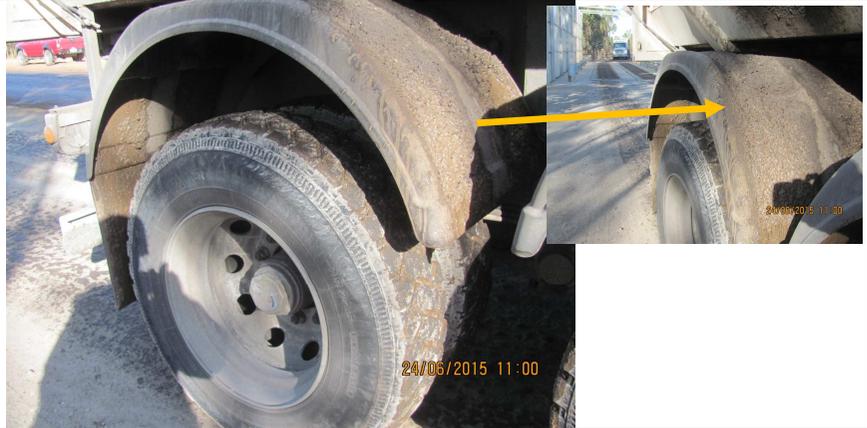
| <b>Fotografía 9.</b> | <b>Fecha:</b> 24 de junio de 2015. | | <b>Fotografía 10.</b> | <b>Fecha:</b> 24 de junio de 2015. |

| <b>Descripción medio de prueba:</b><br>Restos de cenizas en parachoque trasero, camión patente FPTY 63. | | <b>Descripción medio de prueba:</b><br>Lodo y restos de cenizas adosados en tapabarros, camión patente FPTY 63. | | |

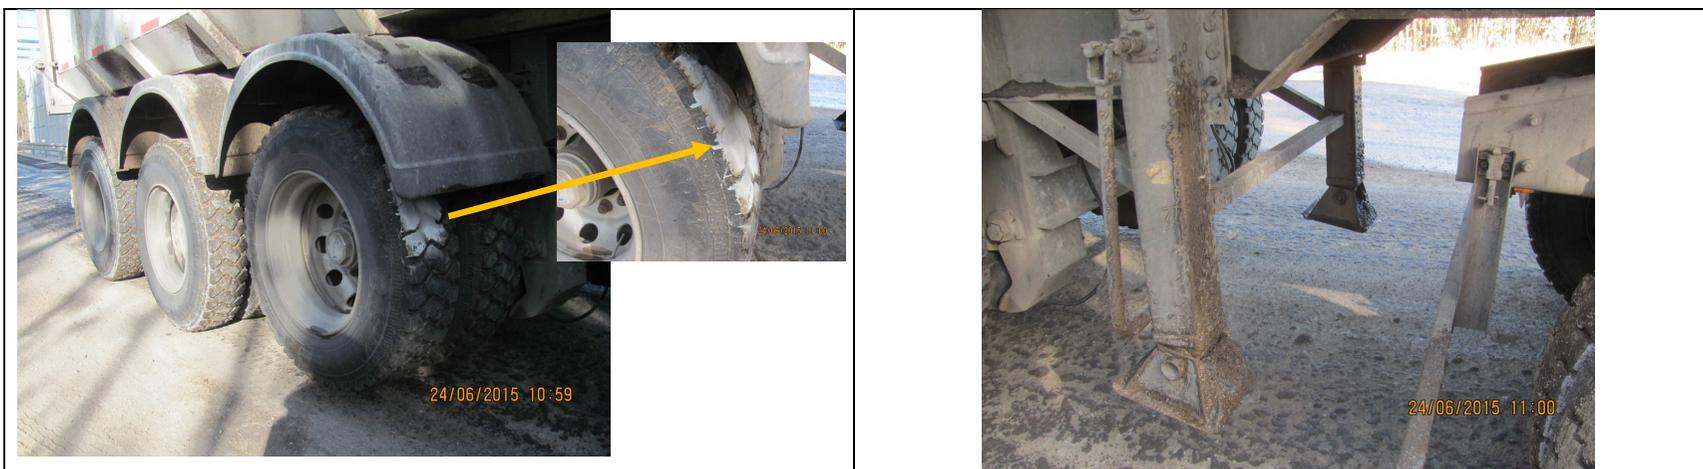
| <b>Fotografía 11.</b> | <b>Fecha:</b> 24 de junio de 2015. | | <b>Fotografía 12.</b> | <b>Fecha:</b> 24 de junio de 2015. | |

| <b>Descripción medio de prueba:</b><br>Restos de cenizas y lodo en neumático, camión patente FPTY 63. | | | <b>Descripción medio de prueba:</b><br>Lodo adosado a patas de soporte de la batea, camión patente FPTY 63. | | |

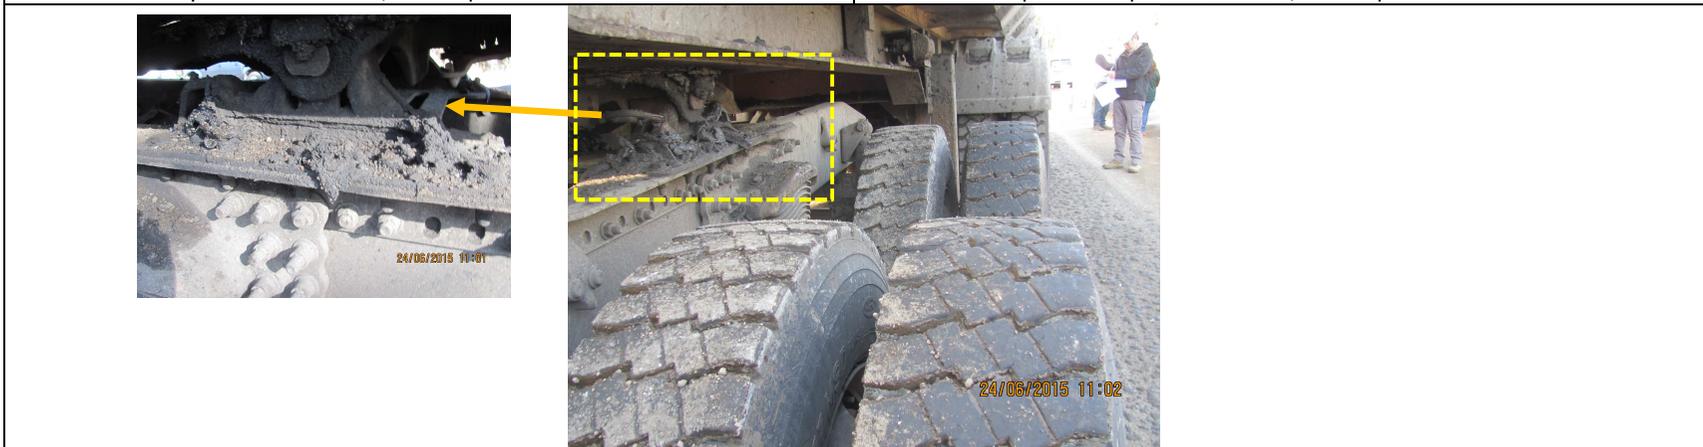
| <b>Fotografía 13.</b> | <b>Fecha:</b> 24 de junio de 2015. | |

El camión patente FPTY 58 con batea patente JN 59-89 presentaba lodo y restos de ceniza adosados al chasis, tapabarros, patas de soporte de la batea, caja de batería, fondo de batea, neumáticos y estanque (Fotografías 3 a 6).

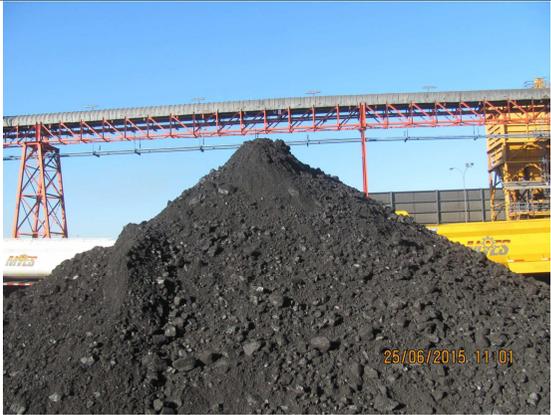
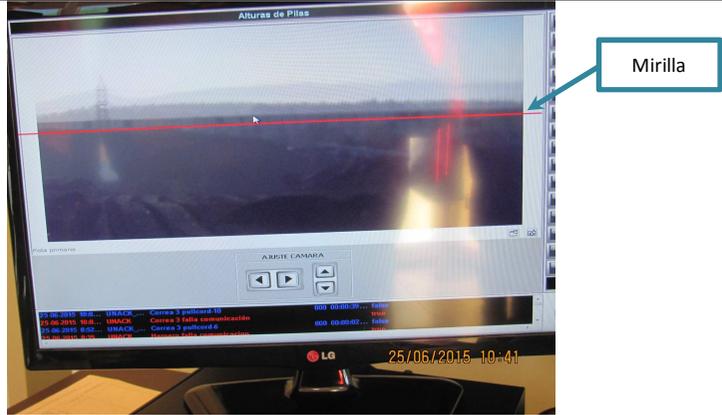
| <b>Fotografía 14.</b> | <b>Fecha :</b> 25 de junio de 2015. | <b>Fotografía 15.</b> | <b>Fecha :</b> 25 de junio de 2015. |

| <b>Descripción medio de prueba:</b><br>Aspecto de carbón humedecido al interior de la cancha de carbón del Complejo Termoeléctrico Ventanas. | | <b>Descripción medio de prueba:</b><br>Pantalla de la sala de control a través de la cual se visualiza cámara con mirilla, a través de la cual se controla la altura de las pilas de carbón con respecto a la altura de las pantallas protectoras que se encuentran ubicadas alrededor de la cancha de carbón. | |

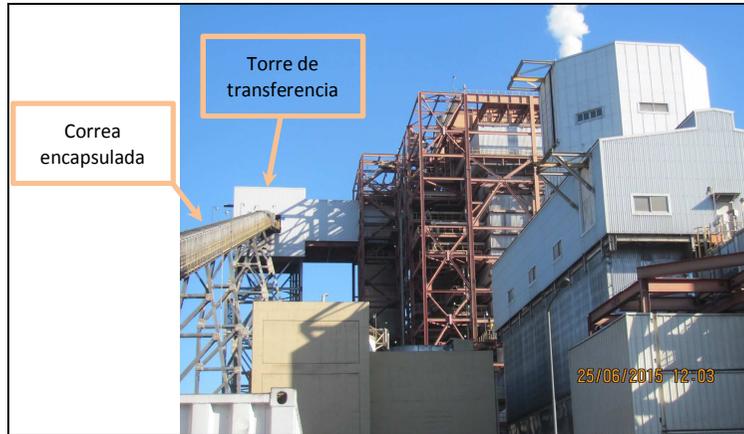
**Fotografía 16.**

En la imagen se visualiza parte de la correa transportadora encapsulada que transporta el carbón desde la torre trituradora hacia la torre de transferencia confinada, la que a su vez, lo conduce hacia la Central Nueva Ventanas.

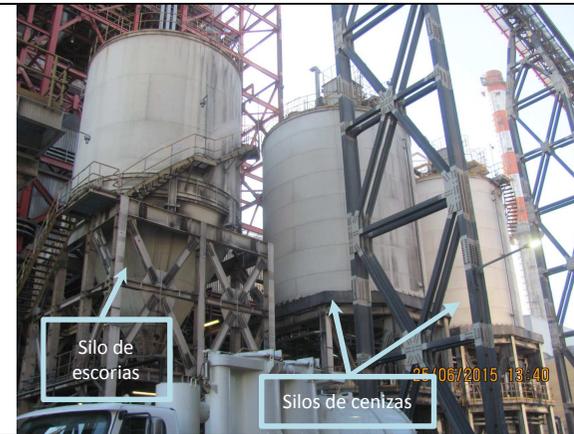
**Fotografía 17.**

- En cuanto al almacenamiento de cenizas de la Unidad 3, se constató que ello se realiza en dos silos (Fotografía 17).
- En cuanto al almacenamiento de escorias de la Unidad 3, ello se realiza en un silo (Fotografía 18) que al momento de la inspección se encontraba detenido debido a falla del sistema motriz de elevado de capacho, según indicó el Sr. Denis Aguilera, Jefe de Turno de las Unidades 3 y 4. En el lugar de emplazamiento del silo se constató dicha situación y la presencia de trabajadores que realizaban el retiro manual de escorias. Además, se observó que la estructura del elevado de capacho presentaba en distintas secciones restos de escorias, respecto a los cuales el Sr. Aguilera indicó que ello se debía a roturas de la estructura que aún no habían sido reparadas, en algunas secciones se apreciaron parches metálicos como medida de reparación de anteriores roturas.

En la imagen se visualizan los dos silos de cenizas y a la izquierda el silo de escorias, de la Central Nueva Ventanas.

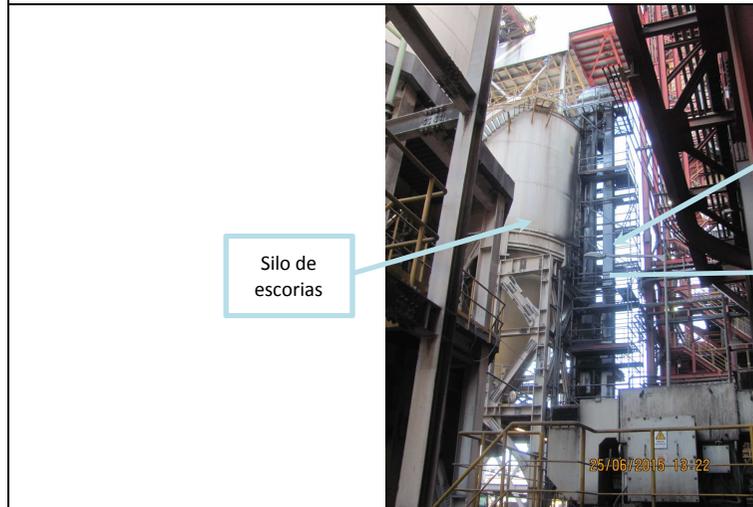
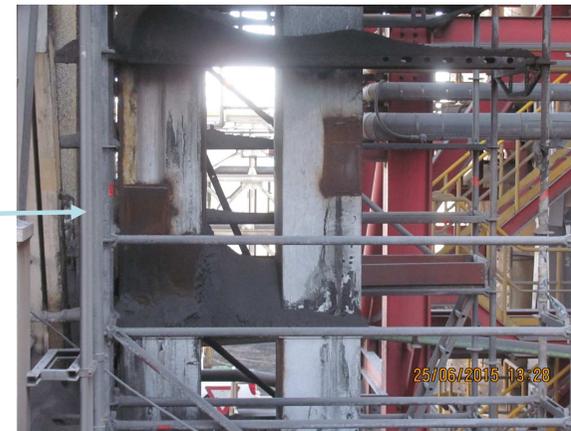
**Fotografía 18.**

En la imagen de la izquierda se visualiza el silo de escorias de la Central Nueva Ventanas que se encontraba detenido al momento de la inspección. En la imagen de la derecha se aprecia la estructura del elevado de capacho que presentaba restos de escorias en distintas secciones.

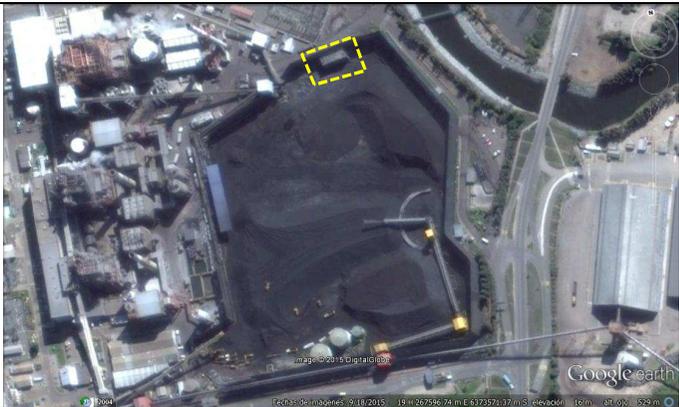
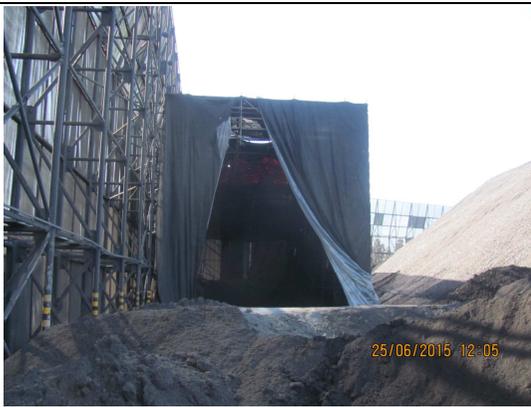
| <b>Figura 5.</b> | <b>Fecha:</b> 18 de septiembre de 2015 (Google Earth) | <b>Fotografía 19.</b> | <b>Fecha :</b> 25 de junio de 2015. |

- c. En el sector norte de la cancha de carbón, se constató la existencia de una instalación que no dice relación con el acopio de combustible (carbón), consistente en una estructura metálica conformada por andamios, recubierta con lona, malla raschel y polietileno, en cuyo interior se realiza el acopio de cenizas secas (Figura 5 y fotografía 19). Dicha estructura metálica también fue constatada en inspección realizada el 20 de noviembre de 2013. Sobre este particular, se observa además que, en el marco de los documentos solicitados por la SMA en relación a la aplicación del producto DUSTREAT DC 9131 (ver hecho N° 17), entre los antecedentes remitidos se hace referencia a trabajos de “cambio de malla en carpa de ceniza” al interior de la cancha de carbón, realizados los días 30 y 31 de mayo de 2015 (Fotografías 20 y 21).

| <b>Descripción medio de prueba:</b><br>En recuadro amarillo se indica la localización de estructura de metálica no autorizada de acopio de cenizas, al interior de la cancha de carbón. | | <b>Descripción medio de prueba:</b><br>Acopio de cenizas no autorizado, al interior de la cancha de carbón. | |

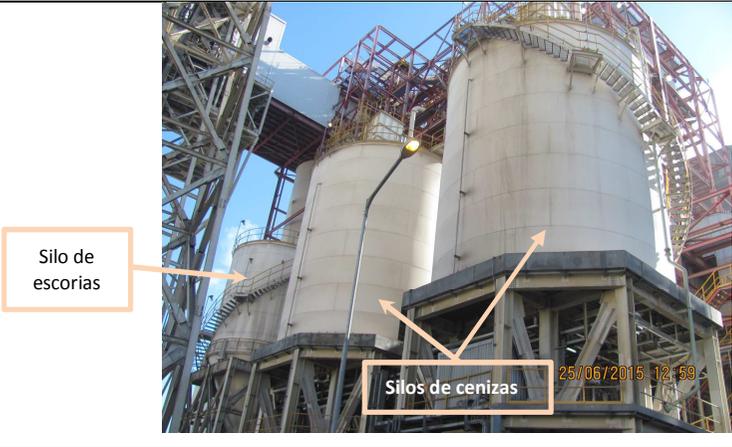
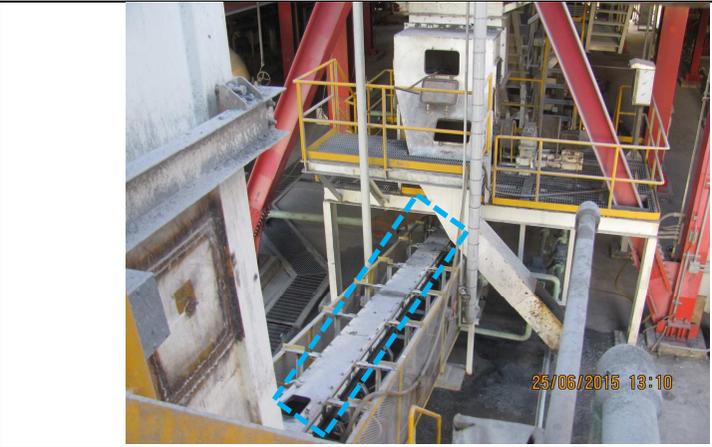
| <b>Fotografía 22.</b> | | <b>Fotografía 23.</b> | |

| <b>Descripción medio de prueba:</b><br>En la imagen se visualiza a la izquierda el silo de escorias y a la derecha los dos silos de cenizas de la Central Campiche. | | <b>Descripción medio de prueba:</b><br>Correa de transporte de escorias encapsulada hacia el silo respectivo de la Central Campiche. | |

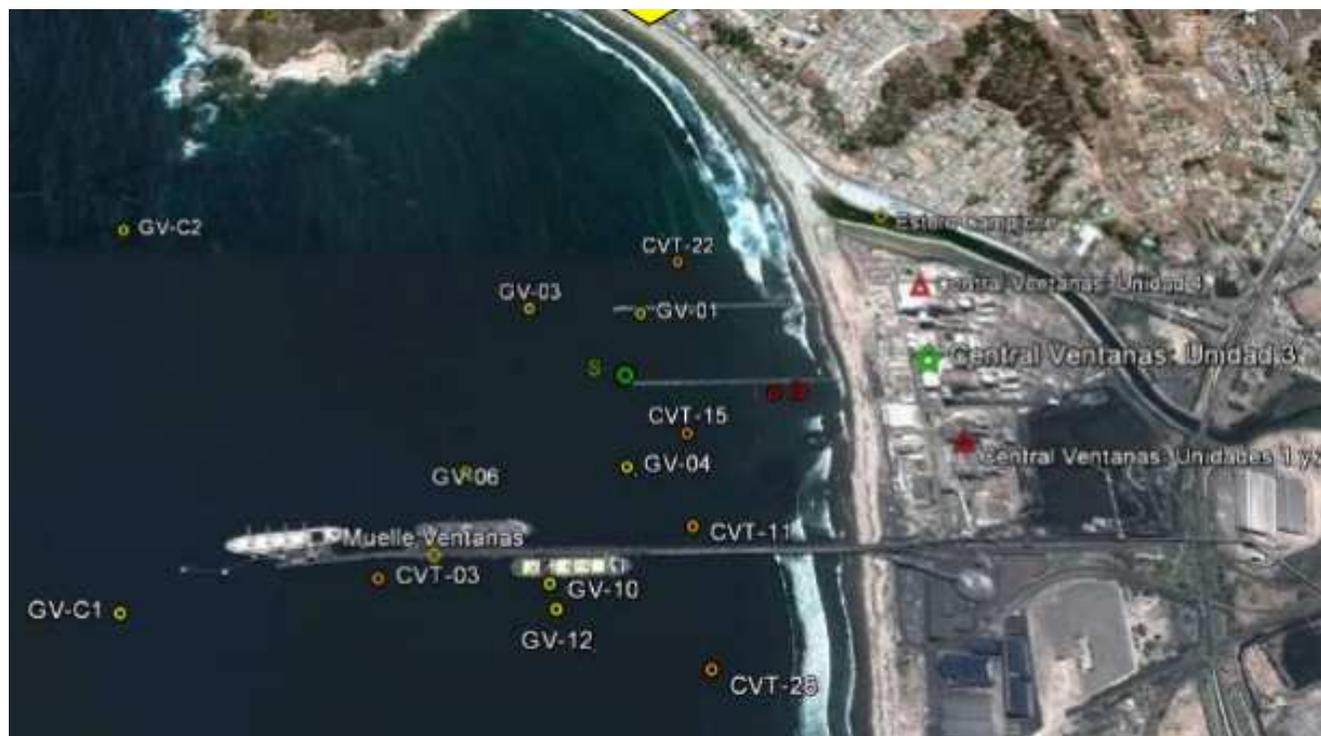
**Figura 9**

- a. En el informe semestral PVA Código SSA 16099, para el muestreo de plancton en las estaciones GV-1, GV-3, GV-4, GV-6, GV-10 y GV-12 (Figura 9), se observa que para el muestreo de fitoplancton, en vez de utilizar una red con abertura de malla de 25-30 µm, se utilizó una de 62 µm. Para el caso del zooplancton e ictioplancton, en vez de utilizar una red con abertura de boca de 60 cm y 250 µm de calado de malla, se utilizó una red con una abertura de boca de 67 cm de diámetro y un calado de malla de 330 µm.

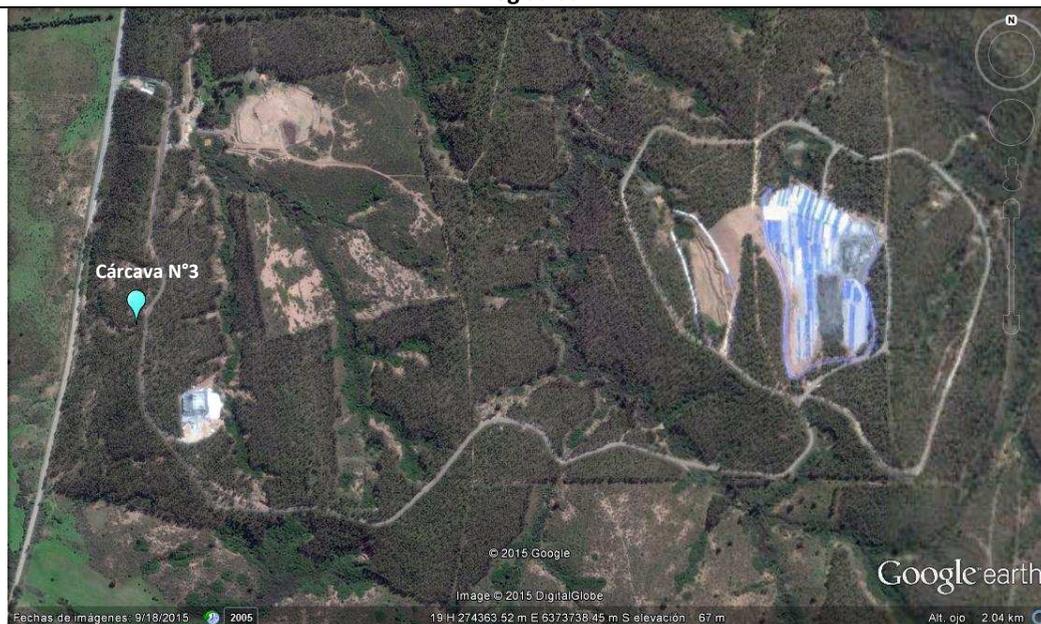
| <b>Figura 12.</b> | <b>Fecha:</b> 18 de septiembre de 2015 (Google Earth) | |

| <b>Descripción medio de prueba:</b><br>Localización de la cárcava N°3 al interior del área del proyecto RCA N°57/2011. | | |

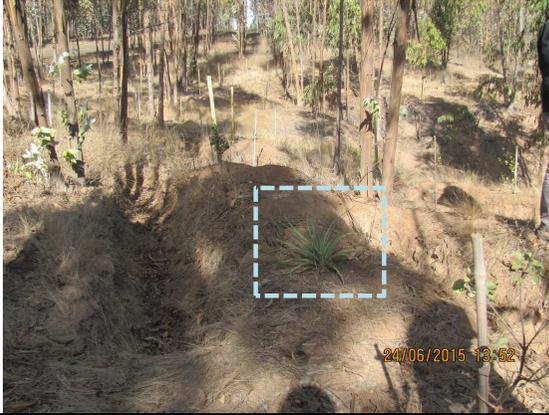
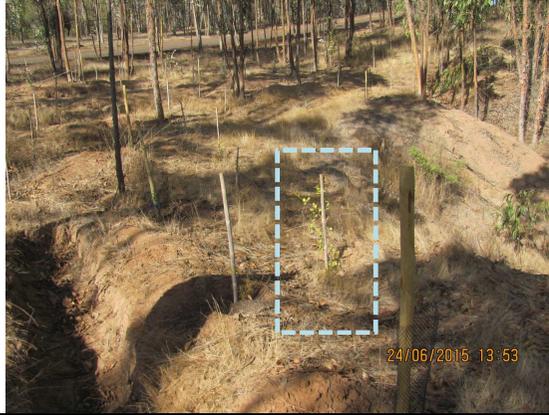
| <b>Fotografía 28.</b> | <b>Fecha:</b> 24 de junio de 2015. | <b>Fotografía 29.</b> | <b>Fecha:</b> 24 de junio de 2015. |

- c. En la Cárcava 3, que forma parte del área de regulación de flujos hídricos, en sector de coordenadas 273.492 E y 6.373.714 N (WGS 84 Huso 19) se constató en su cabecera plantación de árboles y arbustos en sistema tresbolillo según los puntos a), g2, y h) del considerando 7.1.3.1. Además se observó la construcción de zanjas de infiltración, en medio de la plantación siguiendo las especificaciones dadas en el considerando en la letra h) (Fotografías 28 y 29).

| <b>Descripción medio de prueba:</b><br>Plantación de árboles y arbustos en sistema tres bolillos en la cárcava N°3. En la imagen se aprecia ejemplar de <i>Puya chilensis</i> . | | <b>Descripción medio de prueba:</b><br>Plantación de árboles y arbustos en sistema tres bolillos en la cárcava N°3. En la imagen se aprecia ejemplar de <i>Quillaja saponaria</i> . | |

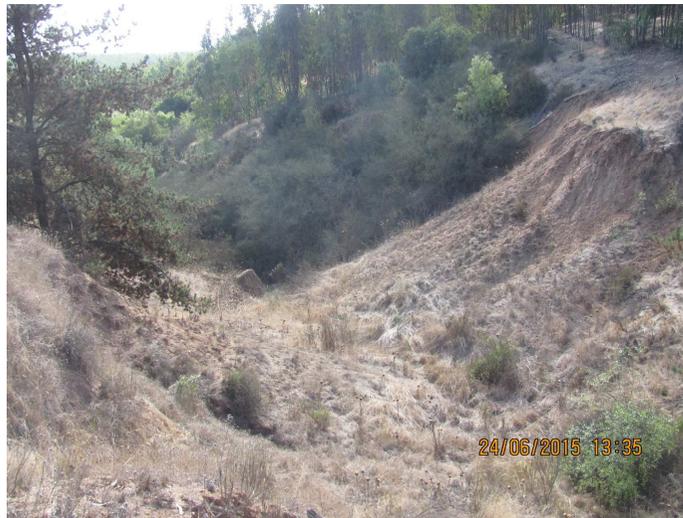
| <b>Figura 13.</b> | <b>Fecha:</b> 18 de septiembre de 2015 (Google Earth) | <b>Fotografía 30.</b> | <b>Coordenadas WGS84, Huso 19</b> |

- b. Marcela Díaz, Profesional del área ambiental de la empresa, señaló que el plan de control de procesos erosivos se diseñó de manera que las cárcavas 1 a la 7 poseen plantaciones de cabecera en sistema tres bolillos y con zanjas de infiltración; y en las cárcavas 8 a la 11, las plantaciones se realizaron en regueros o cuerpos de cárcava, según la presencia de vegetación en el piso de ésta, no existiendo construcción de zanjas de infiltración en ellas.

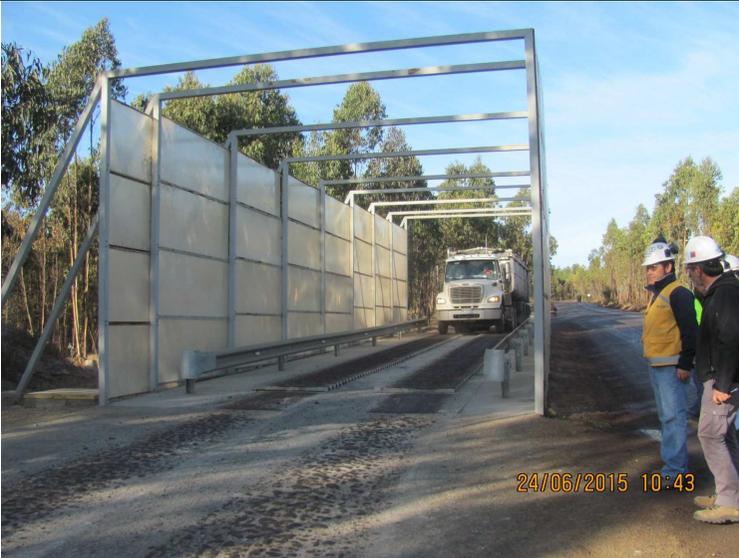
| Fotografía 32. | | Fecha: 24 de junio de 2015. | |

| <p><b>Hecho(s) constatado(s) durante la fiscalización:</b></p> <p>a. En relación al sistema de limpieza de ruedas de camiones, se constató que los sectores de entrada y salida de dicho sistema no cuentan con rampas inclinadas.</p> | | | |

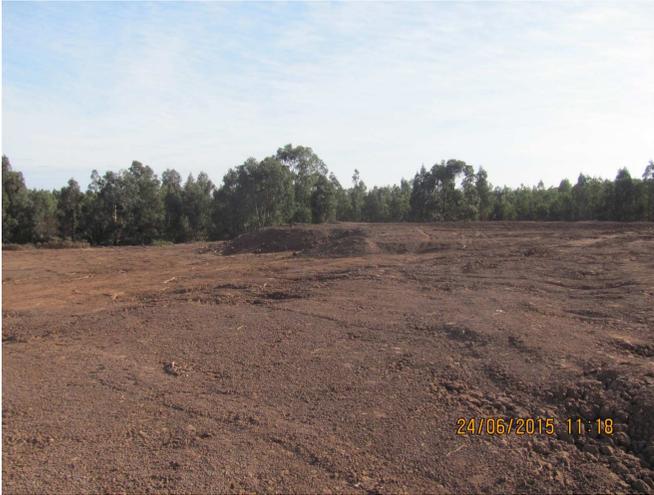
| <b>Figura 17.</b> | | <b>Fecha:</b> 18 de septiembre de 2015 (Google Earth) | |

| a. En terreno se constató la existencia de un relleno de escarpes ubicado al pie de relleno de la futura cárcava o quebrada poniente (Figura 17 y Fotografía 25). En dicho relleno se constató el acopio de los excedentes de las excavaciones, desarrollándose en el actividades de depositación, esparcimiento y compactación de material de escarpe proveniente de los sectores habilitados para el depósito de cenizas y también de obras civiles. | | | |
| b. En Acta de Inspección se solicitó al regulado presentar resultados de levantamiento topográfico e indicar superficie del relleno de escarpes y volumen de excedentes acopiados a la fecha de inspección. Mediante Carta GCC N°186/2015 (Anexo 1, "Antecedentes Depósito RISES"), el Titular presentó como respuesta un plano de topografía general con la cubicación realizada al depósito de rellenos escarpes en diciembre de 2014, en donde se indica que a dicha fecha el acopio temporal de escarpes alcanza una superficie de 1,07 hectáreas y un volumen de 31.540 m <sup>3</sup> . | | | |
