INFORME DE FISCALIZACIÓN AMBIENTAL

EMPRESA PORTUARIA SAN ANTONIO

DFZ-2015-384-V-RCA-IA

La fiscalización a la actividad de dragado de la zona marítima común del Puerto de San Antonio, se centró en torno a la RCA N° 293/2014, que calificó ambientalmente favorable el proyecto “Proyecto Dragado en Zona Marítima Común del Puerto de San Antonio”.

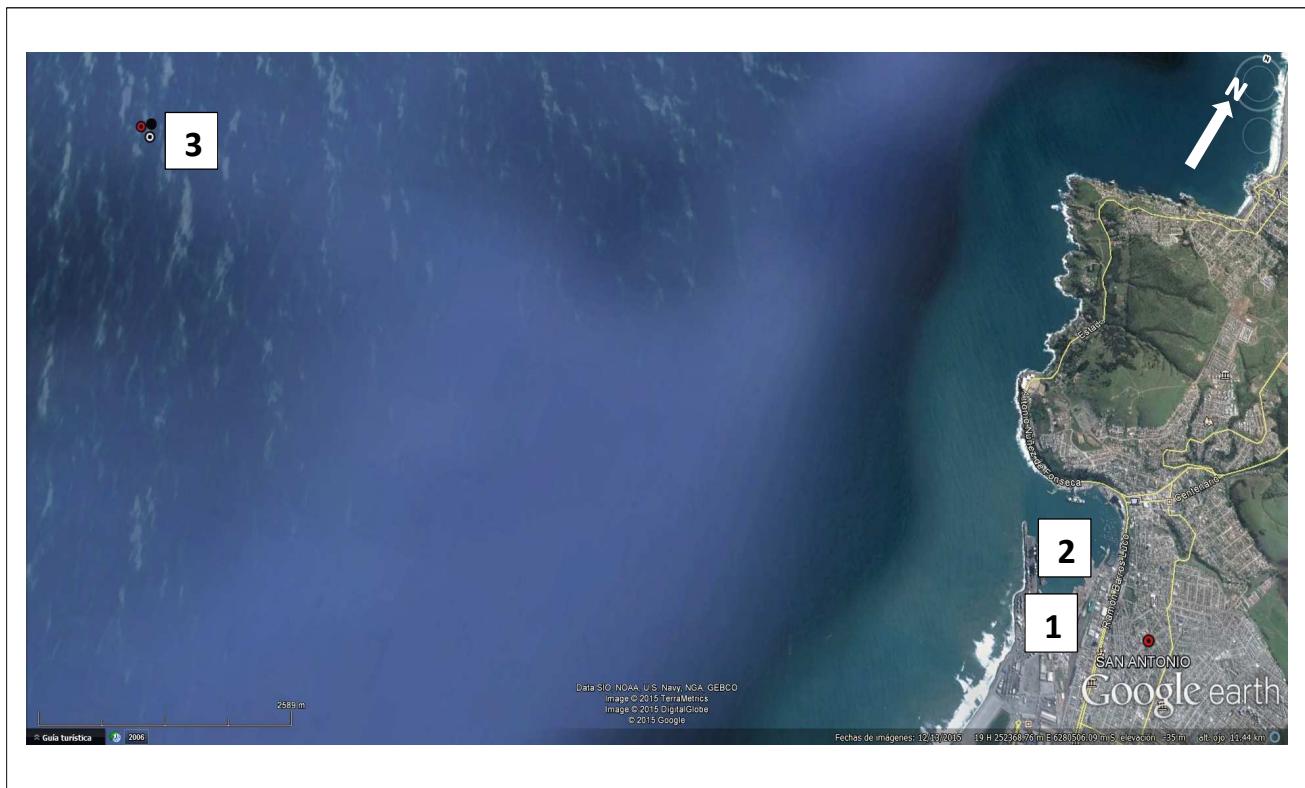
4.3.4. Esquema de recorrido.

Nº de estación	Nombre del sector	Descripción estación
1	Oficina	Lugar donde se encuentran emplazadas las oficinas del contratista.
2	Dragado	Lugar de la faena de dragado, en la poza común del puerto de San Antonio.
3	Vertimiento	Lugar de la faena de vertimiento.

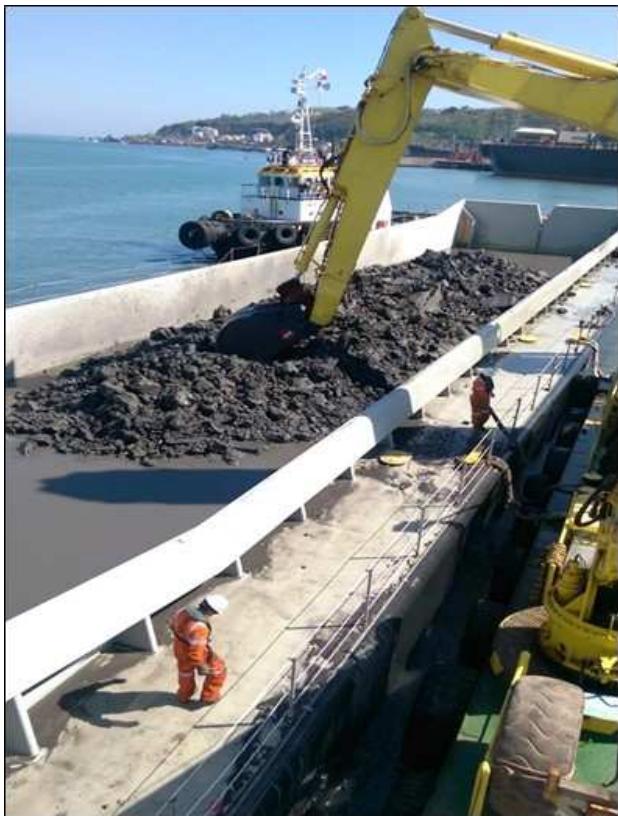
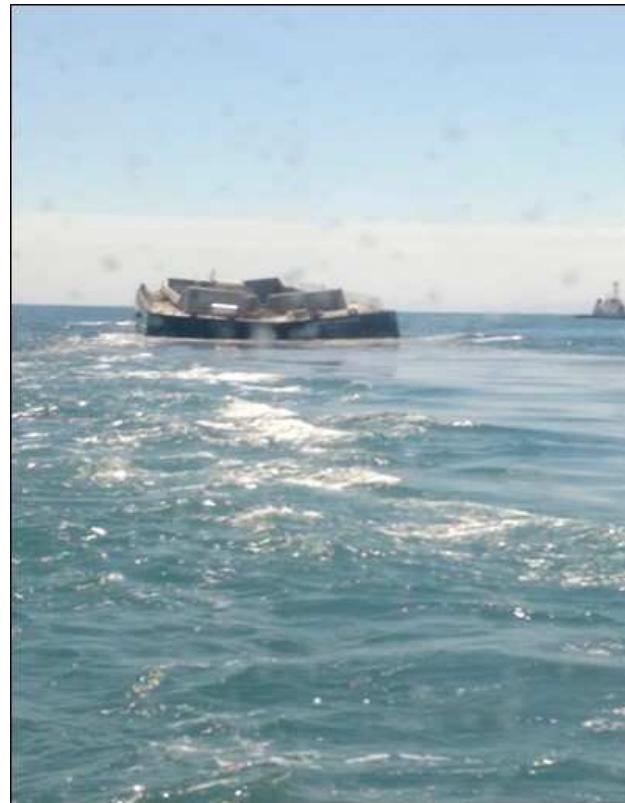
Hechos: <ul style="list-style-type: none">a) Durante la inspección se constató que hasta ese momento se habían realizado 3 faenas de vertimiento, los días 11, 12 y 13 de octubre de 2015.b) De acuerdo a la información proporcionada en terreno por el titular, se constató que la cantidad de material vertido en las faenas efectuadas los días 11, 12 y 13 del año en curso, fue entre 1.600 y 2.000 m³, cantidad que se enmarca en lo autorizado. Asimismo, los vertimientos se efectuaron dentro del área autorizada.c) Se constató que no hubo participación del Veedor voluntario de los pescadores artesanales.d) La primera faena de vertimiento fue escoltada por la Autoridad Marítima, constatándose en aquella ocasión que el vertimiento se efectuó en el área autorizada. <p>El día 22 de octubre, correspondiente al segundo día de inspección, apoyados por una lancha patrullera de la Armada, se asistió a una faena de vertimiento (Fotografías 1 a 4), constatándose lo siguiente:</p> <ul style="list-style-type: none">a) Se llenó el gánguil o gabarra con 2.000 m³ de material de dragado.b) Remolcador de la empresa SAAM inició traslado hacia el área de vertimiento, siguiendo el track de navegación señalado en la RCA.c) Cuando el remolcador llegó al área de vertimiento, coordenadas en GPS de lancha Armada: DATUM WGS 84, Huso 19, 33°34.6979'S – 71°44,0994'W (UTM: 246.150 m. E y : 6.281.247 m.) se realizó el vertimiento, observándose la pluma generada por el vertido, la cual alcanzó unos 30 metros desde el gánguil en dirección SW.d) En el sector de vertido, no se observaron aves o fauna que pudiera haberse visto afectada.

Fotografía 1.	Fecha: 22 de octubre de 2015		Fotografía 2.	Fecha: 22 de octubre de 2015	
Coordinadas DATUM WGS84 HUSO 19	Coordinada Norte: 6.280.075 m.	Coordinada Este: 256.774 m.	Coordinadas DATUM WGS84 HUSO 19	Coordinada Norte: 6.280.553 m.	Coordinada Este: 255.404 m.
Descripción medio de prueba: Faena de llenado de gánguil o gabarra con material de dragado.			Descripción medio de prueba: Traslado de gánguil o gabarra hacia el lugar de vertimiento.

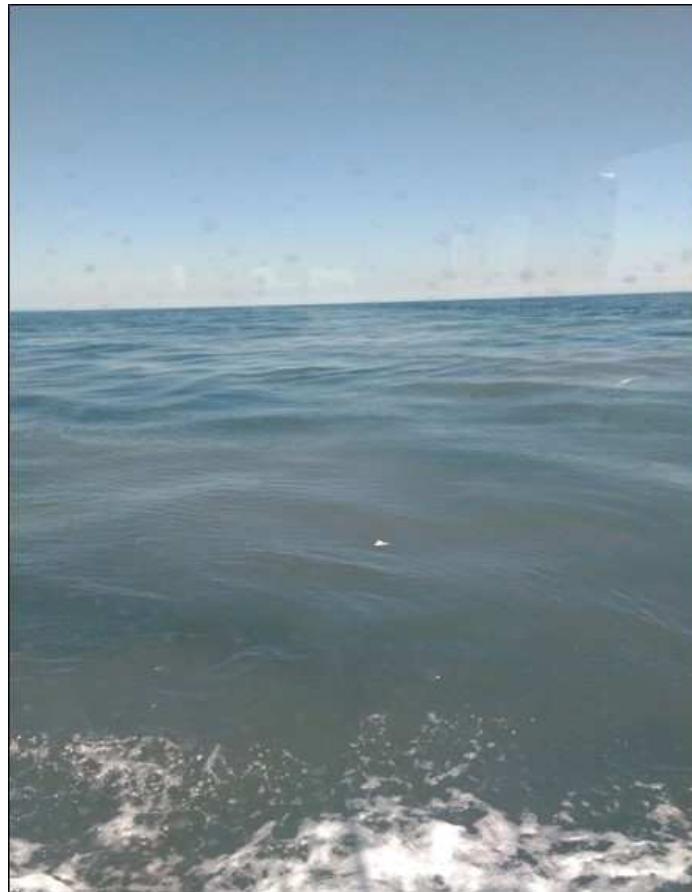
Fotografía 3.	Fecha: 22 de octubre de 2015		Fotografía 4.	Fecha: 22 de octubre de 2015	
Coordenadas DATUM WGS84 HUSO 19	Coordenada Norte: 6.281.247 m.	Coordenada Este: 246.150 m.	Coordenadas DATUM WGS84 HUSO 19	Coordenada Norte: 6.281.247 m.	Coordenada Este: 246.150 m.
Descripción medio de prueba: Apertura de gánguil o gabarra para proceder a verter el material de dragado en el área aprobada para ello.			Descripción medio de prueba: Pluma de dispersión generada por efectos del vertido de material de dragado en el área destinada para esa actividad.
