## INFORME DE FISCALIZACIÓN AMBIENTAL

### INSPECCIÓN AMBIENTAL

#### RELLENO SANITARIO SANTA MARTA

DFZ-2016-678-XIII-RCA-IA

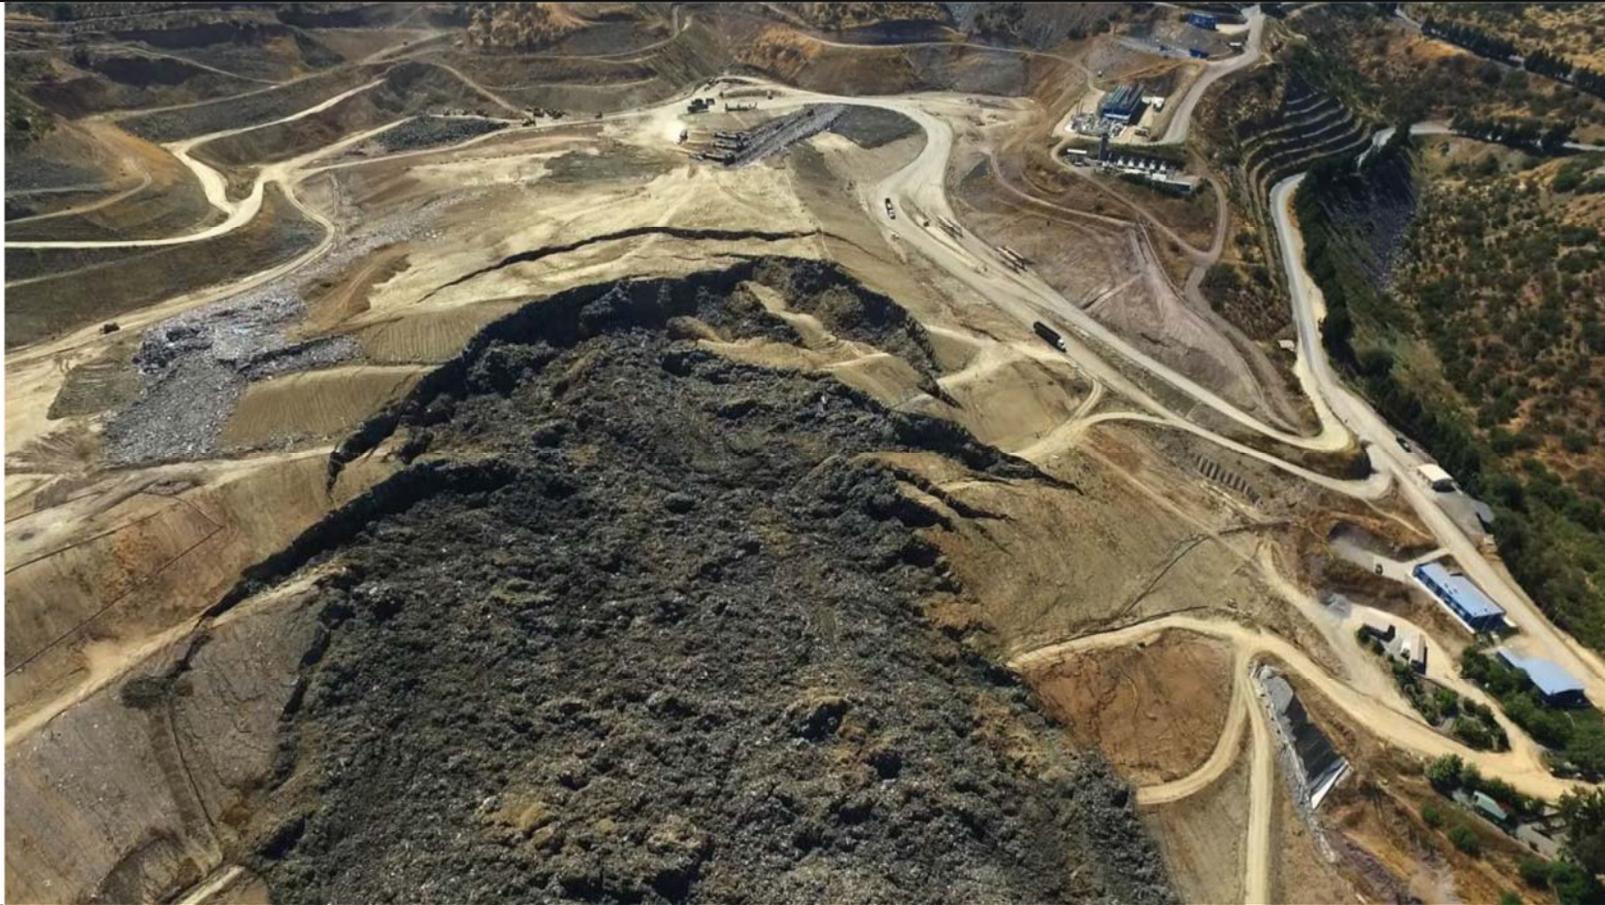
**Fotografía 1.**

**Descripción medio de prueba:** Vista aérea de la zona de falla de plataforma superior del Relleno Sanitario Santa Marta.

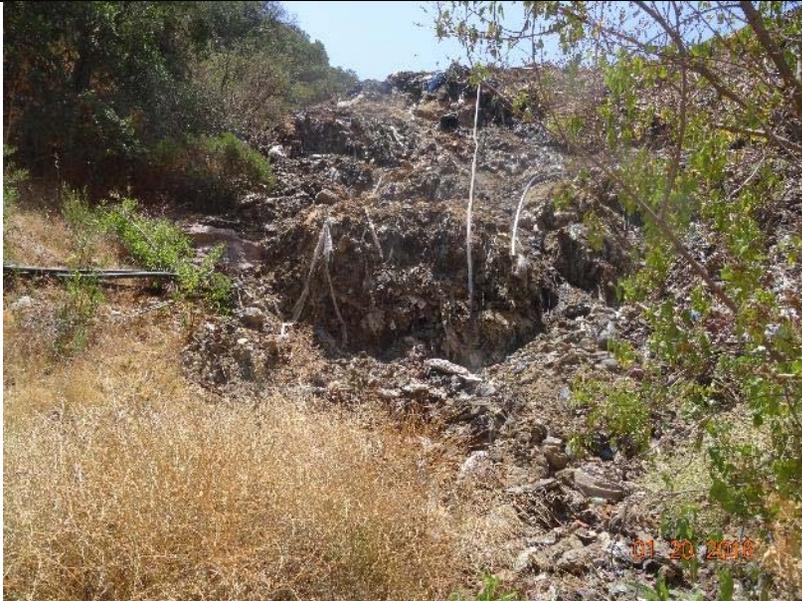
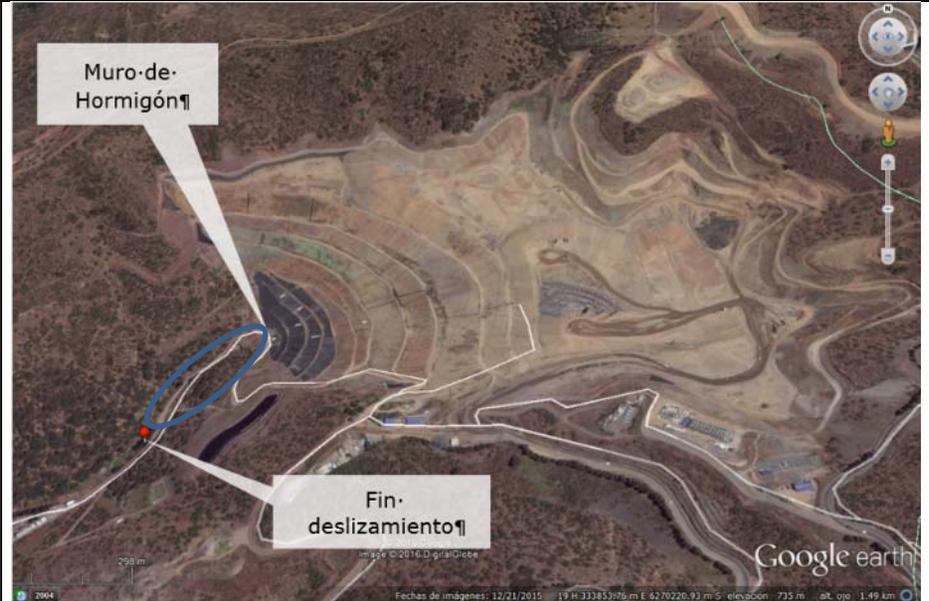
<b>Fotografía 2.</b>	<b>Fecha</b> 20/01/2016		<b>Figura 5</b>	(Fuente: Google Earth 2016)
<b>Coordenadas DATUM WGS84 HUSO 19</b>	<b>Norte:</b> 6.269.678 m	<b>Este:</b> 332.641 m.		
<b>Descripción medio de prueba:</b> Punto de la Quebrada El Boldal donde finaliza el deslizamiento de masa de residuos.			<b>Descripción medio de prueba:</b> Imagen satelital en la que se destaca el tramo de la quebrada El Boldal sin impermeabilizar donde se encuentran dispuestos 200.000 m <sup>3</sup> de residuos sólidos.

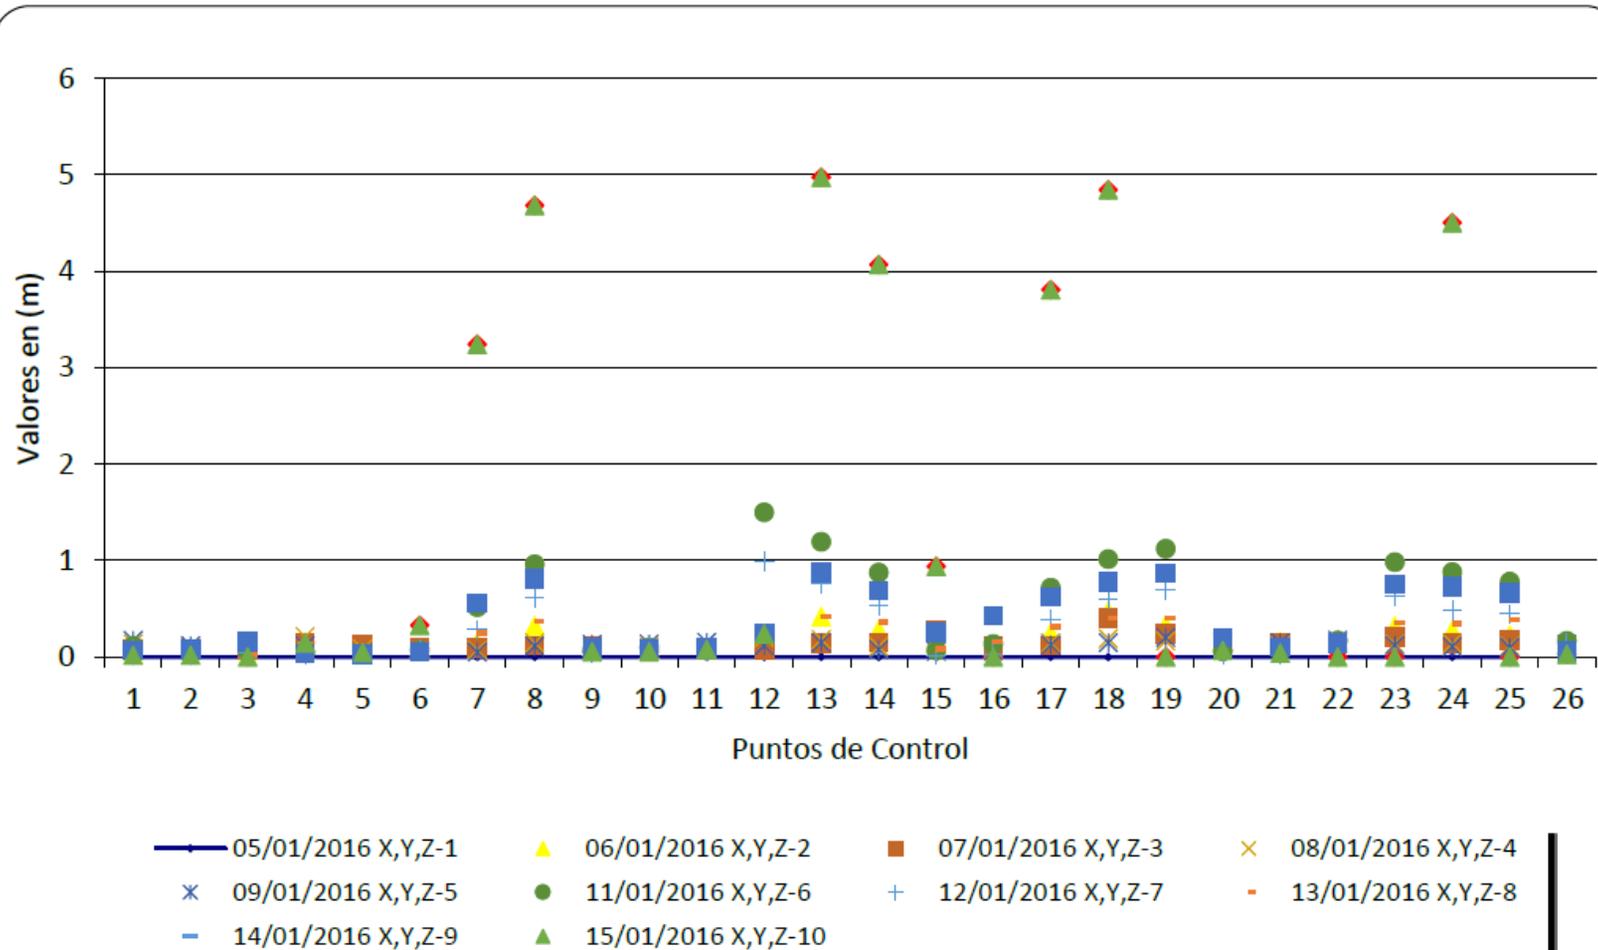
Figura 6

- e) El control topográfico, muestra el movimiento de los puntos de control, mostrándose los valores más altos en los puntos que se ubican dentro del área de deslizamiento (ver figuras 6 y 7)

Gráfico 1: Resultado de asentamientos taludes sector poniente

Descripción medio de prueba: Gráfico de asentamientos de puntos de control.

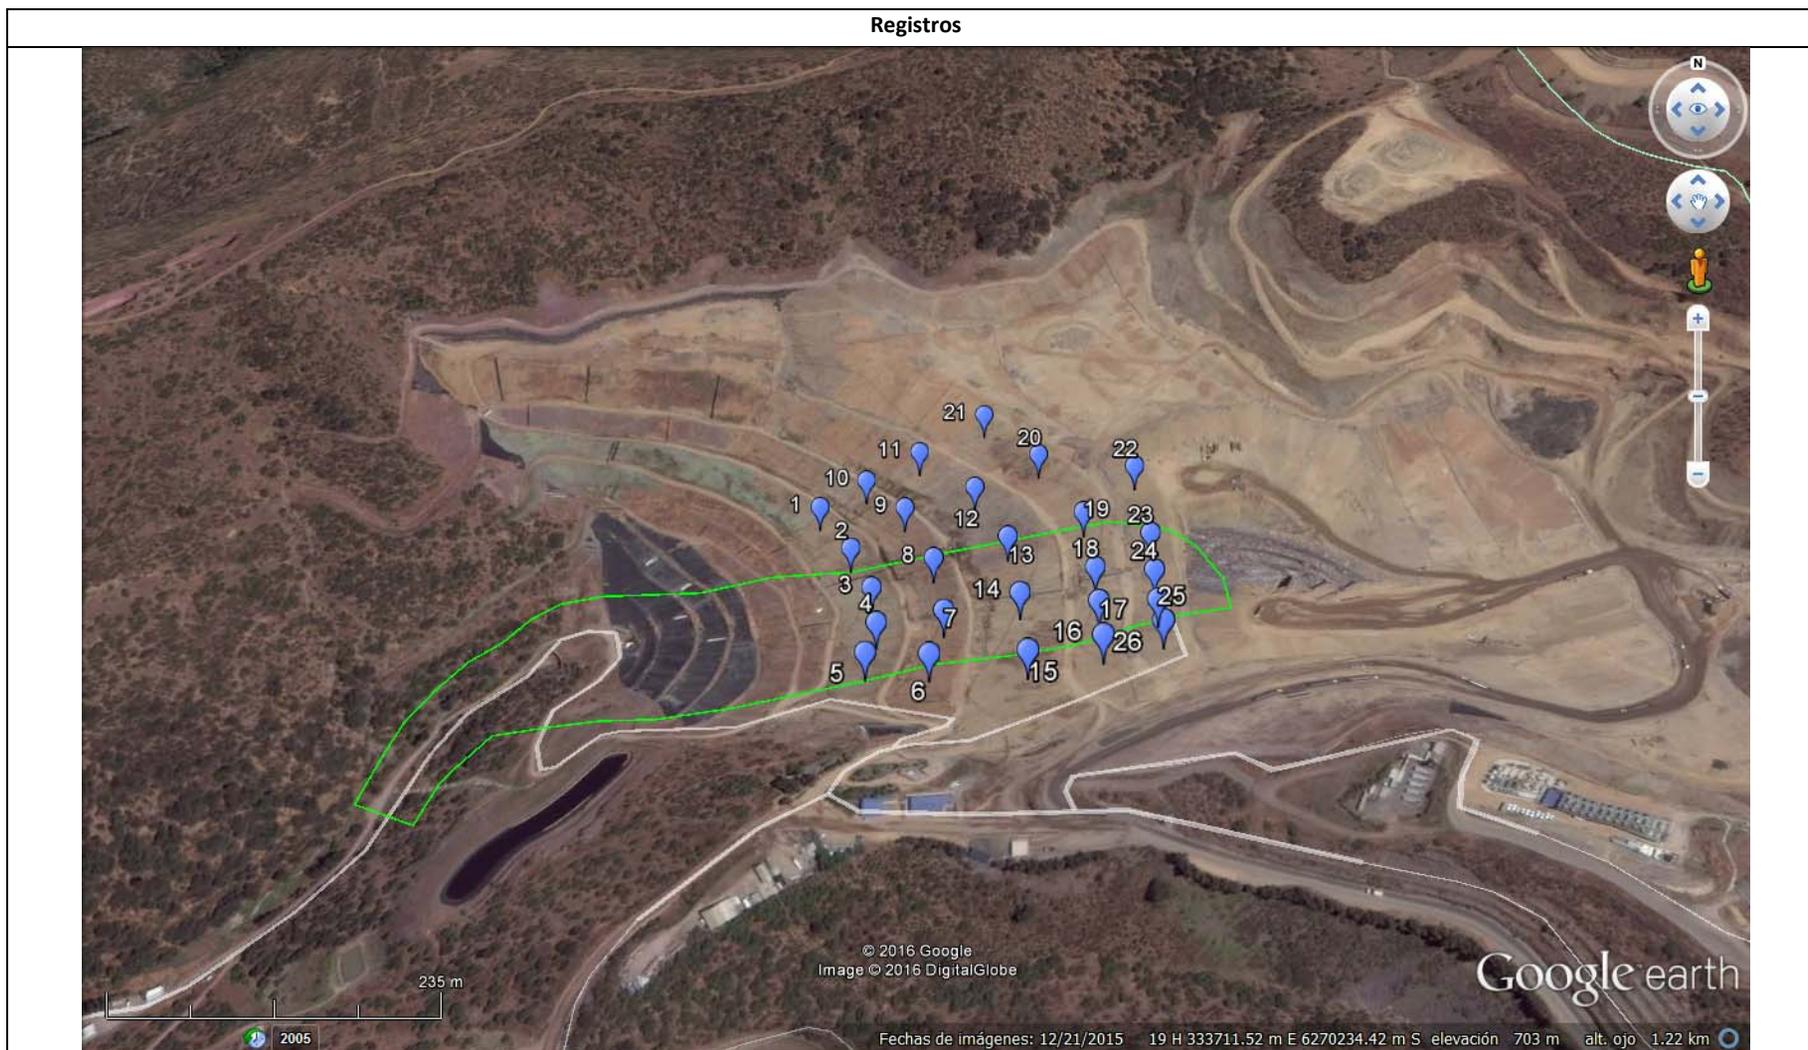
**Figura 7**

**Descripción medio de prueba:** En azul se marcan los 26 puntos de control de sentamiento realizado entre el 5 y el 15 de enero de 2016, en verde se destaca el área del deslizamiento de la masa de residuos.

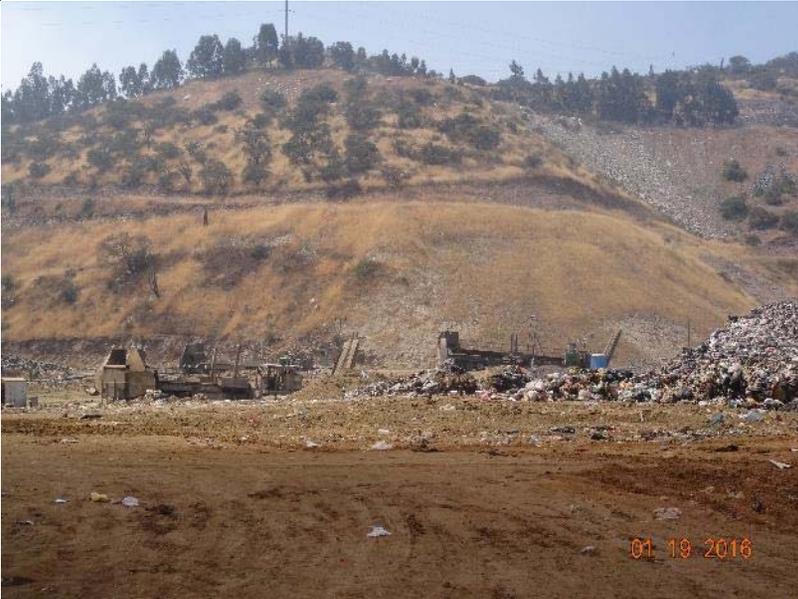
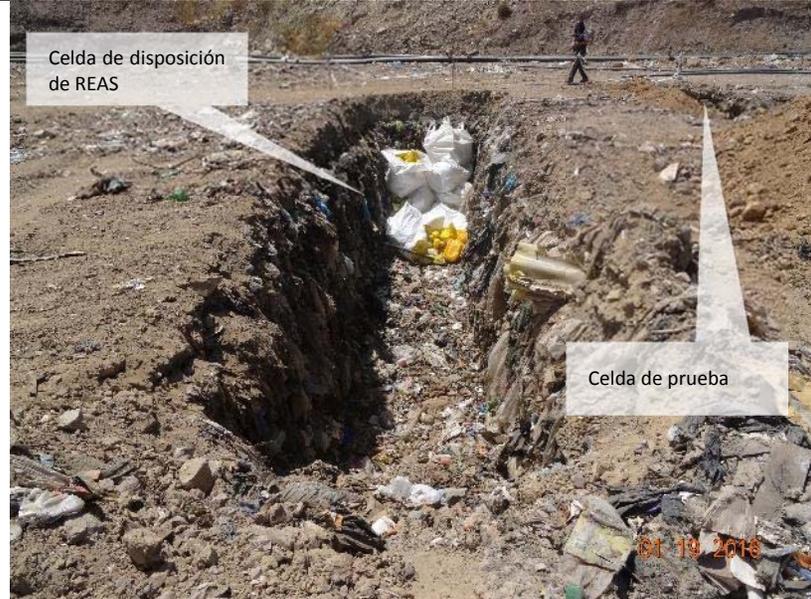
<b>Fotografía 3.</b>	<b>Fecha</b> 19/01/2016		<b>Fotografía 4.</b>	<b>Fecha</b> 19/01/2016	
<b>Coordenadas DATUM WGS84 HUSO 19</b>	<b>Norte:</b> 6.269.888 m	<b>Este:</b> 334.428 m	<b>Coordenadas DATUM WGS84 HUSO 19</b>	<b>Norte:</b> 6.269.675 m	<b>Este:</b> 333.489 m
<b>Descripción medio de prueba:</b> Frente de trabajo post deslizamiento.			<b>Descripción medio de prueba:</b> Celdas de disposición de REAS.

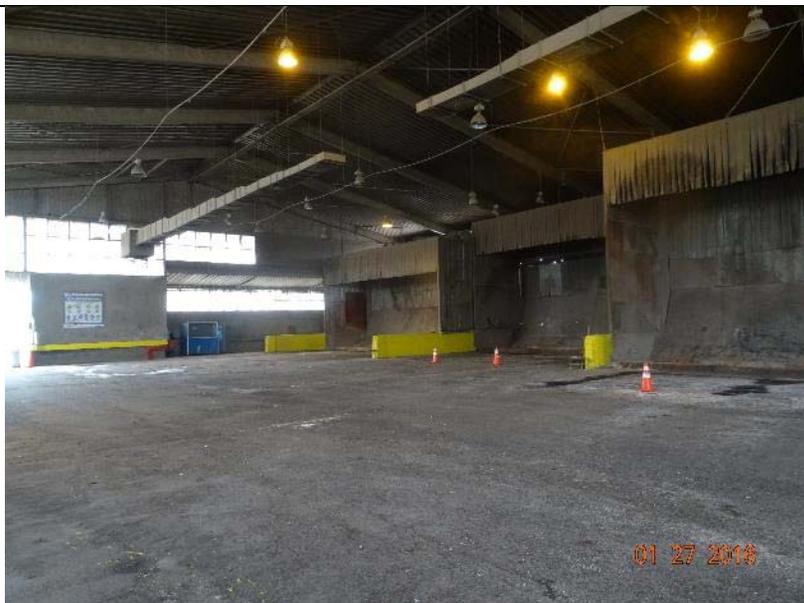
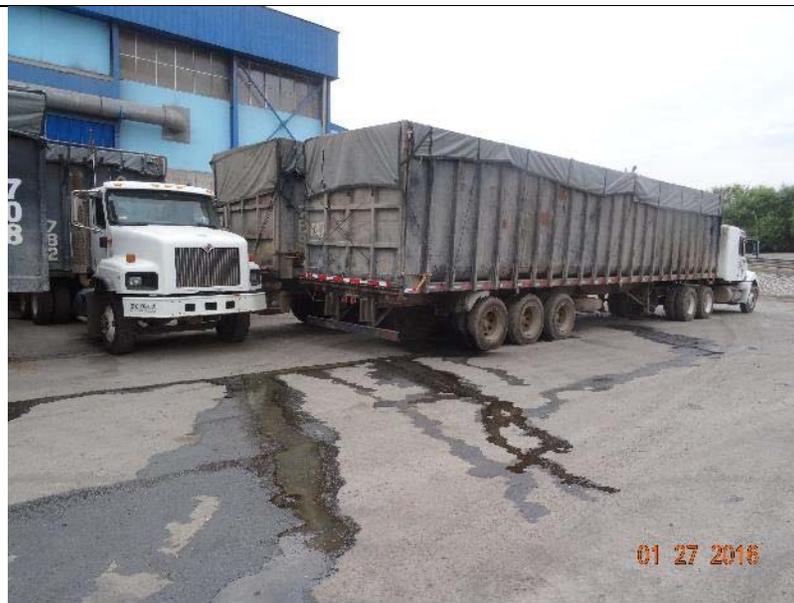
<b>Fotografía 5.</b>	<b>Fecha 19/01/2016</b>		<b>Fotografía 6.</b>	<b>Fecha 19/01/2016</b>	
<b>Coordenadas DATUM WGS84 HUSO 19</b>	<b>Norte: 6.287.564 m</b>	<b>Este: 341.560m</b>	<b>Coordenadas DATUM WGS84 HUSO 19</b>	<b>Norte: 6.287.532 m</b>	<b>Este: 341.541 m</b>
<b>Descripción medio de prueba:</b> Interior de la Estación de transferencia Puerta Sur, al que al momento de la inspección no se encontraba en operaciones			<b>Descripción medio de prueba:</b> Ramblas con residuo, se observa escurrimiento de percolados.

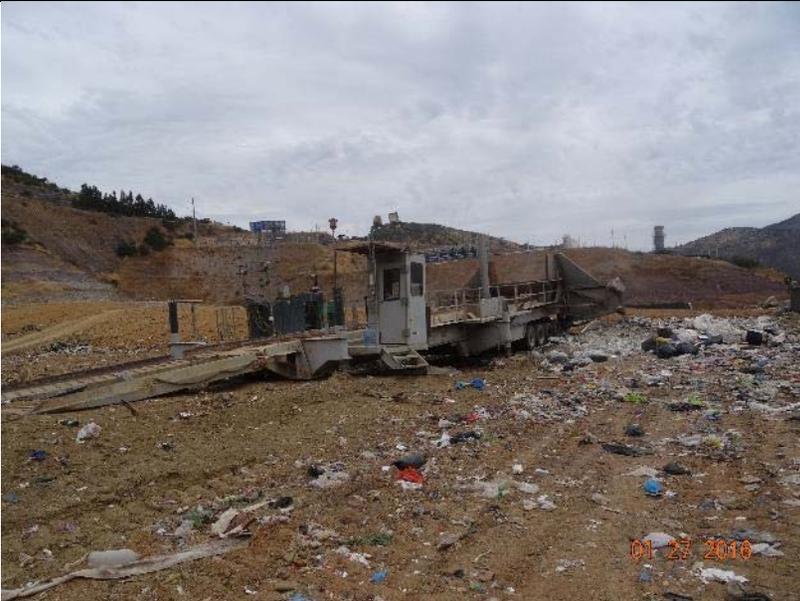
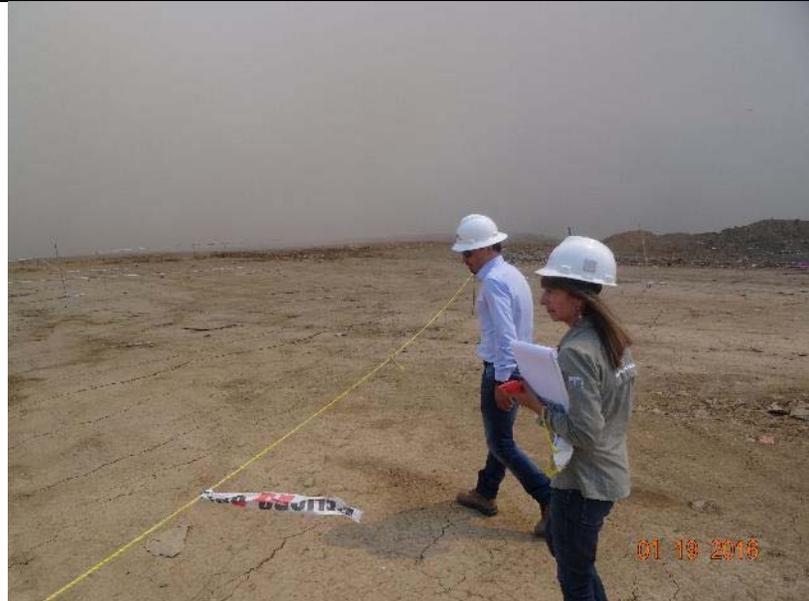
<b>Fotografía 7.</b>	<b>Fecha 27/01/2016</b>		<b>Fotografía 8.</b>	<b>Fecha 19/01/2016</b>	
<b>Coordenadas DATUM WGS84 HUSO 19</b>	<b>Norte: 6.269.890 m</b>	<b>Este: 333.430 m</b>	<b>Coordenadas DATUM WGS84 HUSO 19</b>	<b>Norte: 6.269.890 m</b>	<b>Este: 333.430 m</b>
<b>Descripción medio de prueba:</b> Ubicación de área propuesta como zona segura de disposición de residuos.			<b>Descripción medio de prueba:</b> Franja de seguridad, donde se evidencian grietas en la cobertura de la plataforma superior, fotografía tomada aproximadamente a 200 metros de la falla. El ancho de las grietas va aumentando a medida que se acerca a la falla.

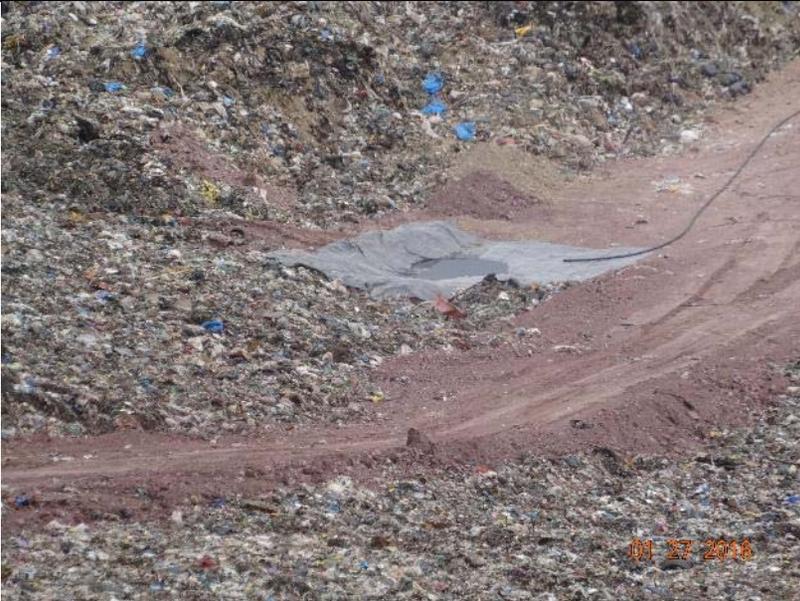
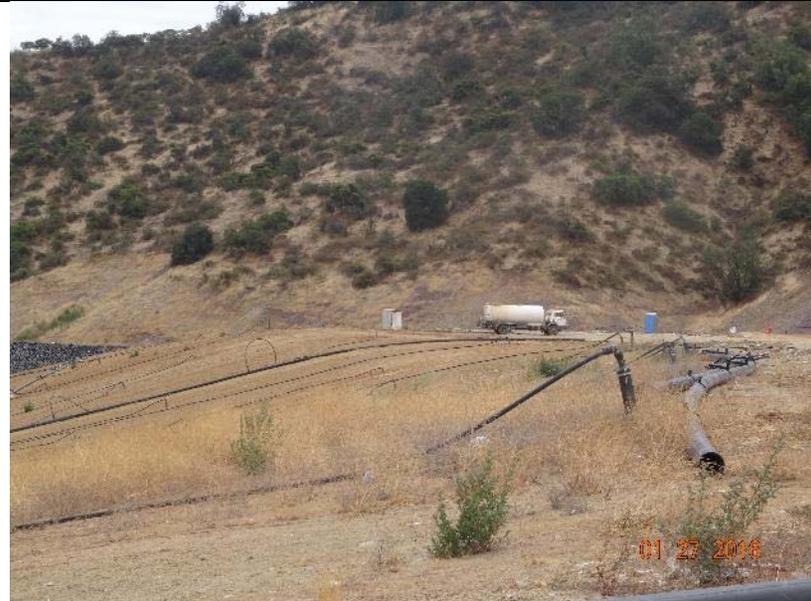
<b>Fotografía 9.</b>	<b>Fecha 27/01/2016</b>		<b>Fotografía 10.</b>	<b>Fecha 27/01/2016</b>	
<b>Coordenadas DATUM WGS84 HUSO 19</b>	<b>Norte: 6.270.064 m</b>	<b>Este: 333.122 m</b>	<b>Coordenadas DATUM WGS84 HUSO 19</b>	<b>Norte: 6.270.064 m</b>	<b>Este: 333.122 m</b>
<b>Descripción medio de prueba:</b> Dren de extracción de lixiviados en área del deslizamiento.			<b>Descripción medio de prueba:</b> Camión aljibe de extracción de lixiviados en el sector norte de la plataforma superior del relleno.

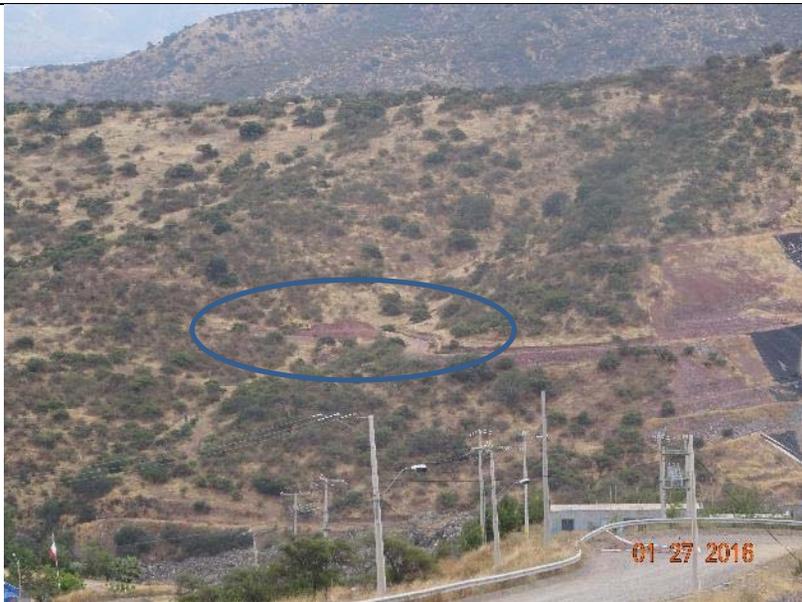
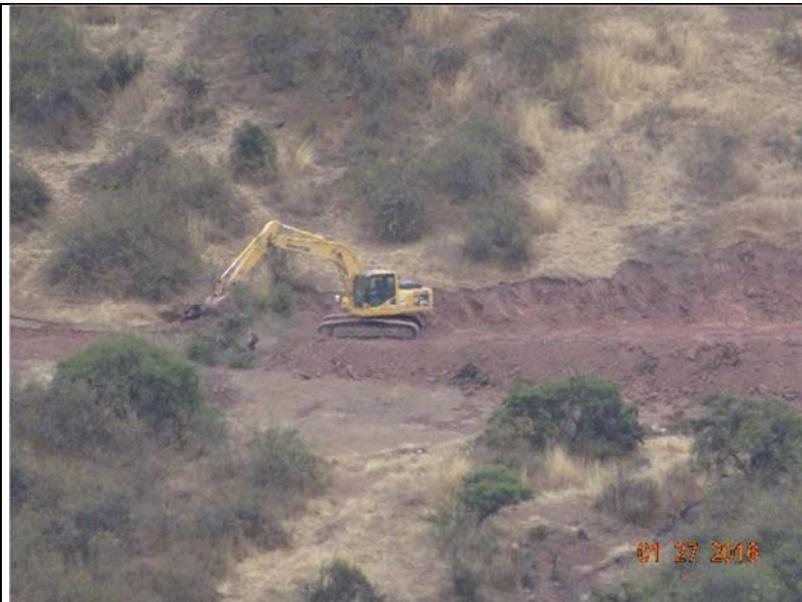
<b>Fotografía 11.</b>	<b>Fecha 27/01/2016</b>		<b>Fotografía 12.</b>	<b>Fecha 27/01/2016</b>	
<b>Coordenadas DATUM WGS84 HUSO 19</b>	<b>Norte: 6.269.509 m</b>	<b>Este: 333.468 m</b>	<b>Coordenadas DATUM WGS84 HUSO 19</b>	<b>Norte: 6.269.509 m</b>	<b>Este: 333.468 m</b>
<b>Descripción medio de prueba:</b> Vista desde las oficinas del RRSM de las obras de extensión del canal perimetral norte.			<b>Descripción medio de prueba:</b> Obras de extensión del canal perimetral norte.

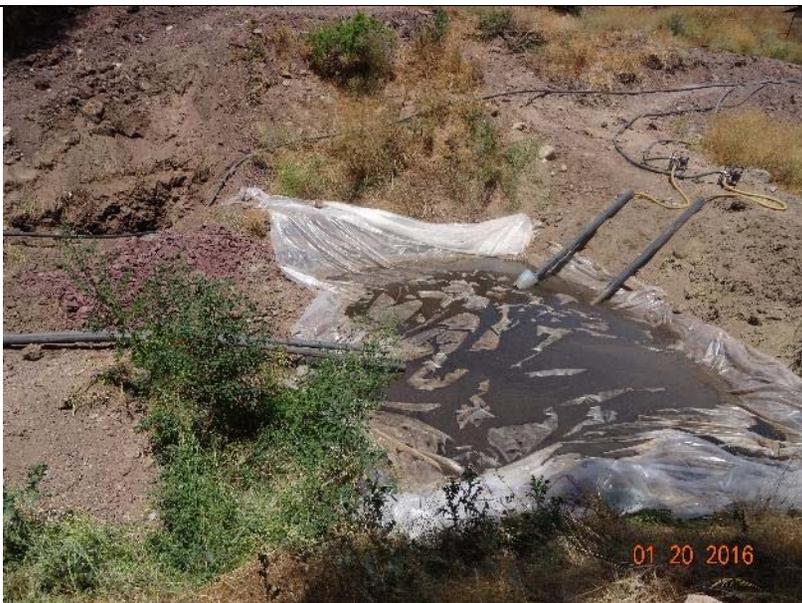
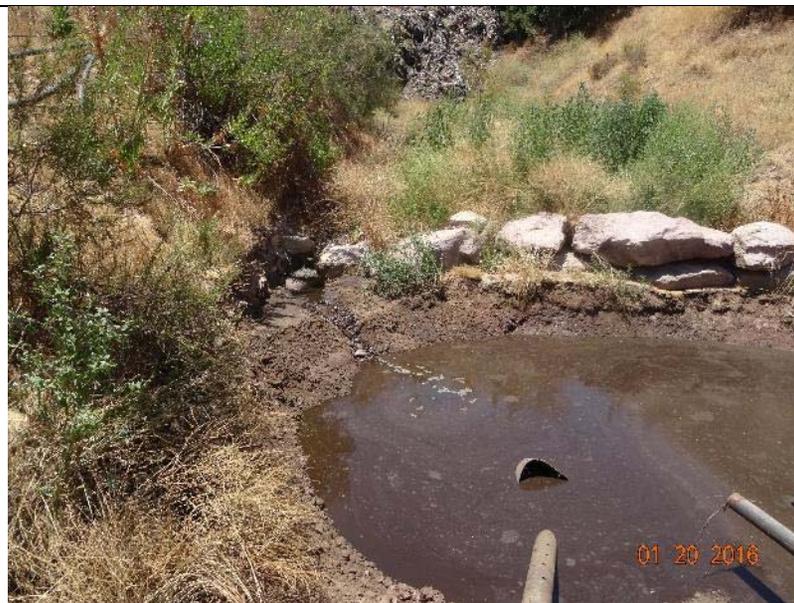
<b>Fotografía 13.</b>	<b>Fecha 20/01/2016</b>		<b>Fotografía 14.</b>	<b>Fecha 20/01/2016</b>	
<b>Coordenadas DATUM WGS84 HUSO 19</b>	<b>Norte: 6.270.064 m</b>	<b>Este: 333.122 m</b>	<b>Coordenadas DATUM WGS84 HUSO 19</b>	<b>Norte: 6.270.064 m</b>	<b>Este: 333.122 m</b>
<b>Descripción medio de prueba: Piscina de acumulación y bombeo provisoria.</b>			<b>Descripción medio de prueba: Piscina de decantación provisoria.</b>

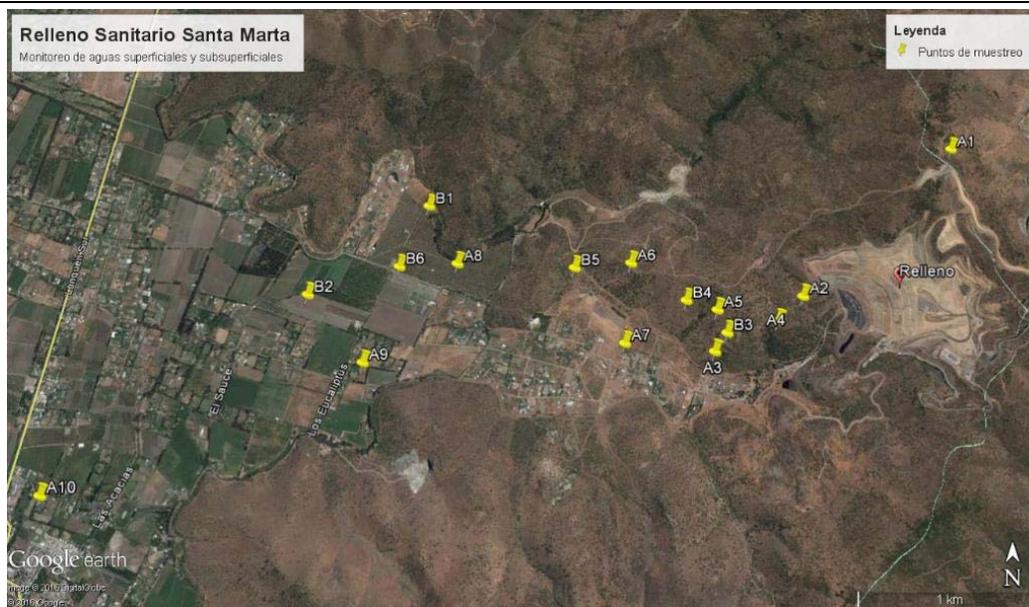
**Figura 11 (Fuente Google Earth)**

- j) Puntos identificados con letra A corresponden a aguas superficiales y puntos identificados con letra B corresponden a aguas subsuperficiales.

<b>Resultado de Examen de Información:</b>					
<p>El día 5 de febrero el Titular entregó, los “Resultados del Primer Monitoreo de Aguas Superficiales y Subsuperficiales” (Anexo 22). De los antecedentes remitidos, se presentan las siguientes observaciones:</p>					
<p>a) Las muestras fueron tomadas el día 25 de enero de 2016, por el laboratorio Hidrolab, y sus resultados fueron enviados a la SMA el día 4 de febrero de 2016.</p>					
<p>b) Dichos documentos corresponden a los informes de ensayo y copia de la cadena de custodia de cada una de las muestras. Además adjuntan carta del laboratorio indicando que hay 5 puntos de muestreo secos, los que corresponden a los puntos denominados como A1, A2, A4, A7 y B3 (ver Figura 11).</p>					
<p>c) Los puntos muestreados son A3, A5, A6, A8, A9, A10, B1, B2, B4, B5 y B6 (ver Figura 11), y los resultados corresponden al monitoreo de los parámetros establecidos en la RCA 417/2005 y RCA 69/2010, cuyos programas de monitoreo reemplazaron al establecido en la RCA 4333/2001, los que se resumen a continuación:</p>
