INFORME DE FISCALIZACIÓN AMBIENTAL

PROYECTO PLAN DE EXPANSIÓN CHILE LT 2X500 KV CARDONES – POLPAICO

DFZ-2015-558-INTER-SRCA-IA

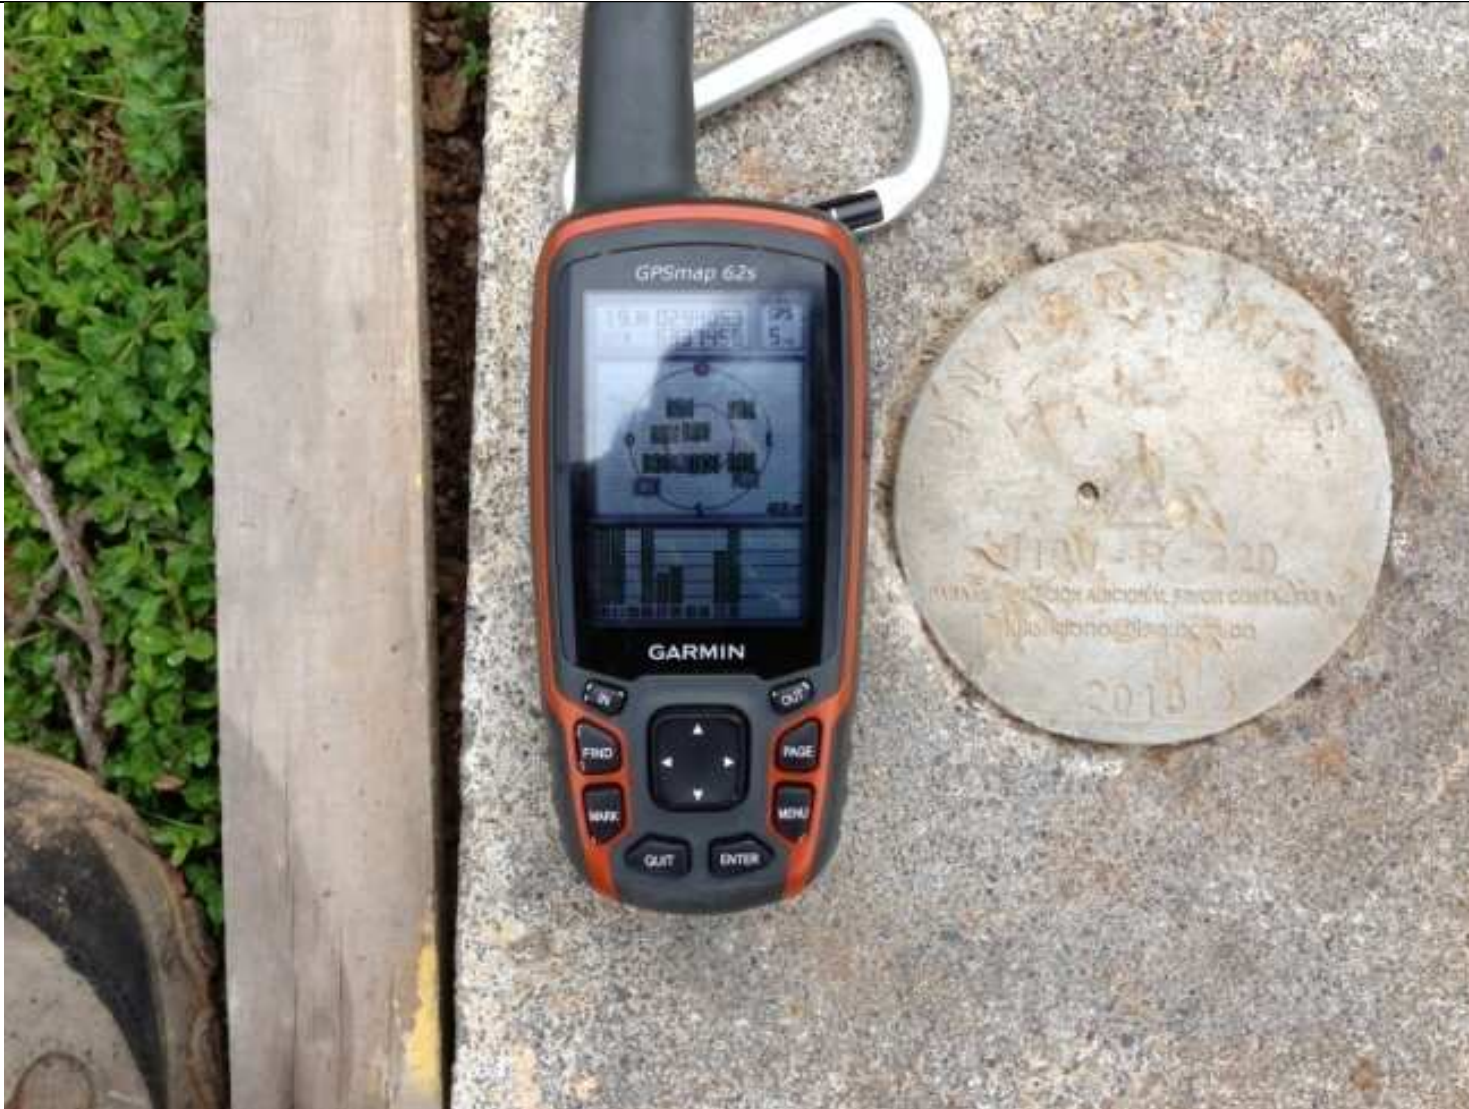
| Fotografía 1. | Fecha: 21 de septiembre de 2015. | |

| Descripción medio de prueba: Monolito de "Interchile" ubicado 150 metros al SEE del punto de emplazamiento de la Torre 791, en la orilla norte del camino construido. | | |

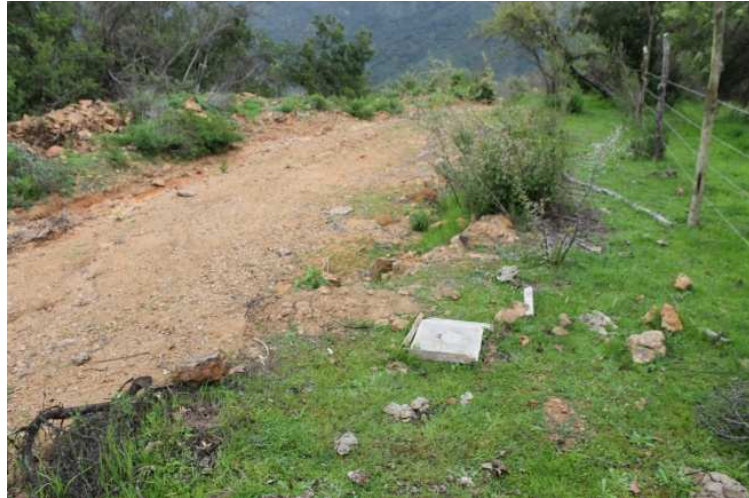
| Fotografía 2. | | Fecha: 21 de septiembre de 2015. | | Figura 3 | |

| Descripción medio de prueba: Monolito de "Interchile ubicado 150 metros al SEE del punto de emplazamiento de la Torre 791, en la orilla norte del camino construido. | | | | Ubicación del monolito encontrado a 150 metros con respecto al punto de emplazamiento de la Torre 791. Las coordenadas (WGS84, huso 19) del monolito corresponden a aquellas tomadas por CONAF en terreno y las coordenadas de la Torre 791 corresponden a aquellas informadas por Interchile S.A. en el Anexo 1.1 de la segunda Adenda complementaria (Anexo 4) al EIA del proyecto. | |

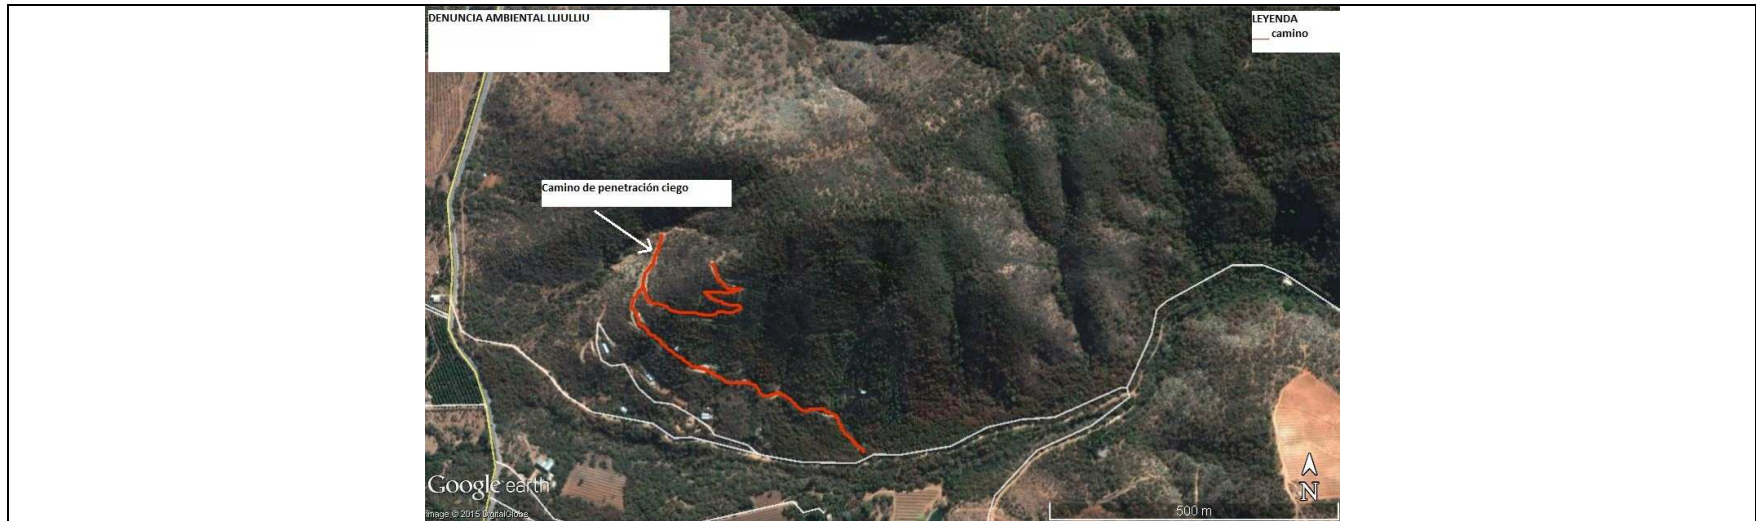
Figura 4.

En informe complementario a las actas de inspección, remitido mediante ORD N°174/2015 (Anexo 3), CONAF Región de Valparaíso realizó un análisis de imágenes aéreas históricas de Google Earth Pro, observando que a lo menos entre el 4 de julio de 2004 y el 7 de febrero de 2010 se construyó un camino de acceso en zigzag desde la base del cerro hasta un punto final ubicado unos 170 metros antes de llegar al cordón del cerro. La longitud total de este camino es de aproximadamente 1.050 metros, más un tramo de penetración ciego de 85 metros. Además, CONAF observa que en la parte baja de este camino se han establecido parcelas de agrado con casas de habitación (Figura 4).

Descripción medio de prueba: En rojo se indican los caminos de acceso al cordón del cerro sector Lliu Lliu, construidos entre el 4 de julio de 2004 y el 7 de febrero de 2010.

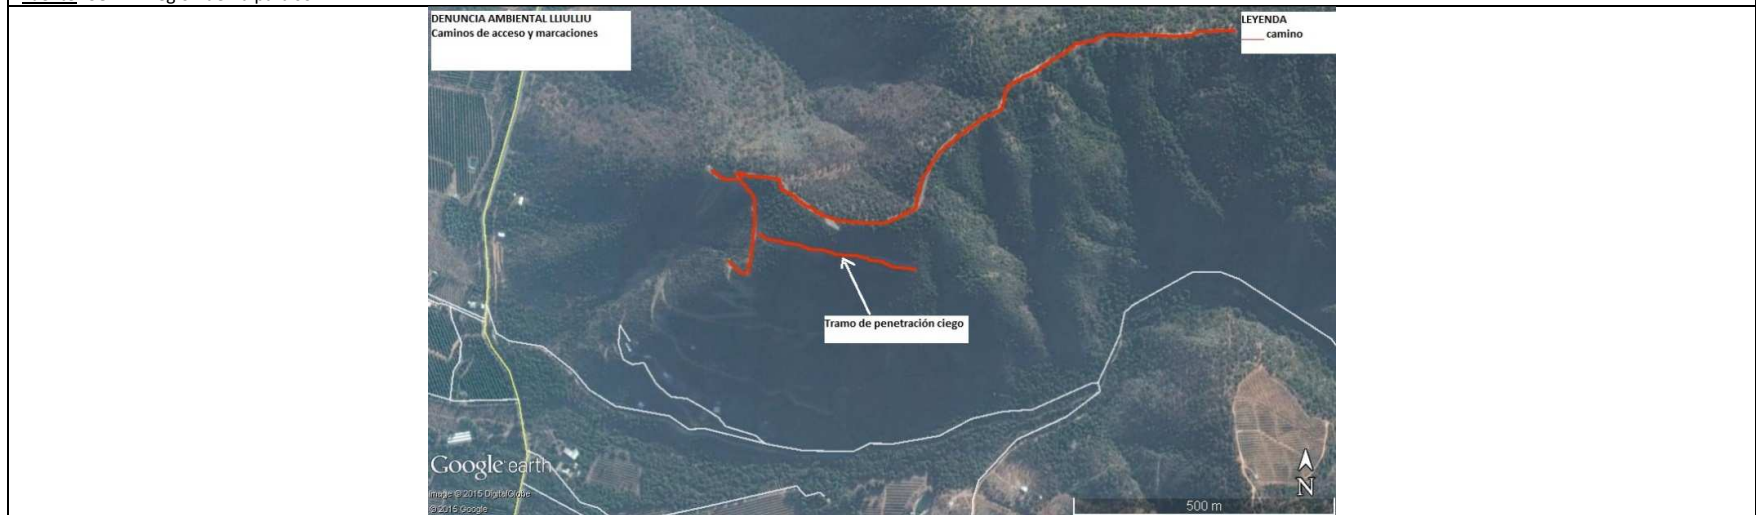
Figura 5.

Descripción medio de prueba: En rojo se indica el camino construido entre el 15 de abril y el 24 de agosto de 2012, a continuación de los caminos de acceso al cordón del cerro sector Lliu Lliu. *Fuente:* CONAF Región de Valparaíso.

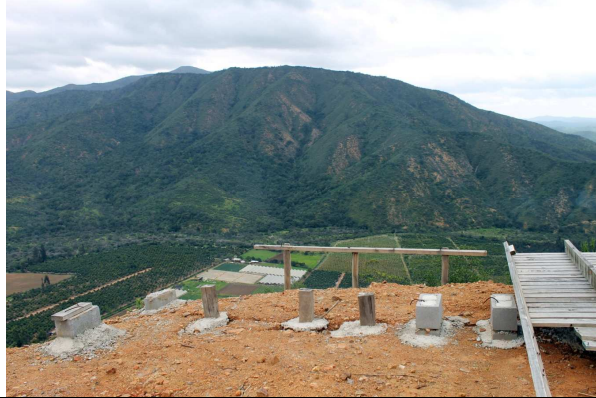
| Fotografía 3. | Fecha: 24 de agosto de 2015. | |

| Descripción medio de prueba: Emplazamiento de pollos para la construcción de una habitación, en las cercanías del punto de emplazamiento de la Torre 791 (Véase además la Figura 6). En el lugar se observaron restos de la construcción y pisos de madera. <i>Fuente:</i> CONAF Región de Valparaíso. | | |
