**INFORME DE FISCALIZACIÓN AMBIENTAL**

**INSPECCIÓN AMBIENTAL**

**KIMICA CHILE LTDA.**

**DFZ-2016-671-XIII-RCA-IA**

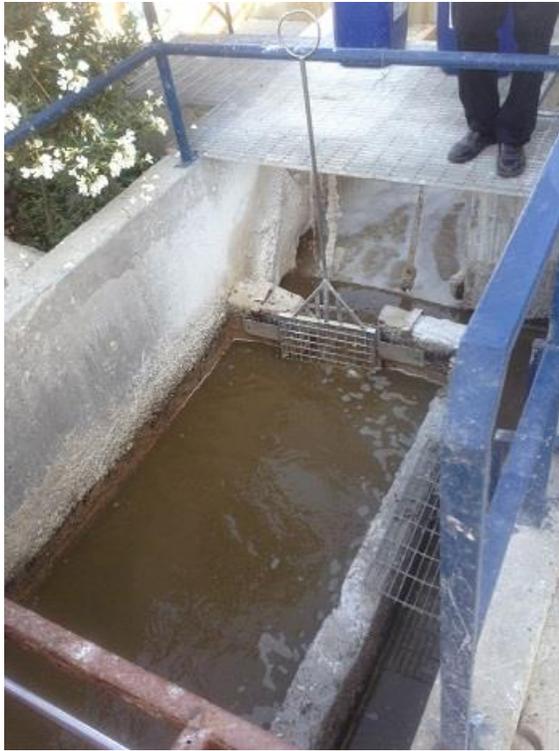
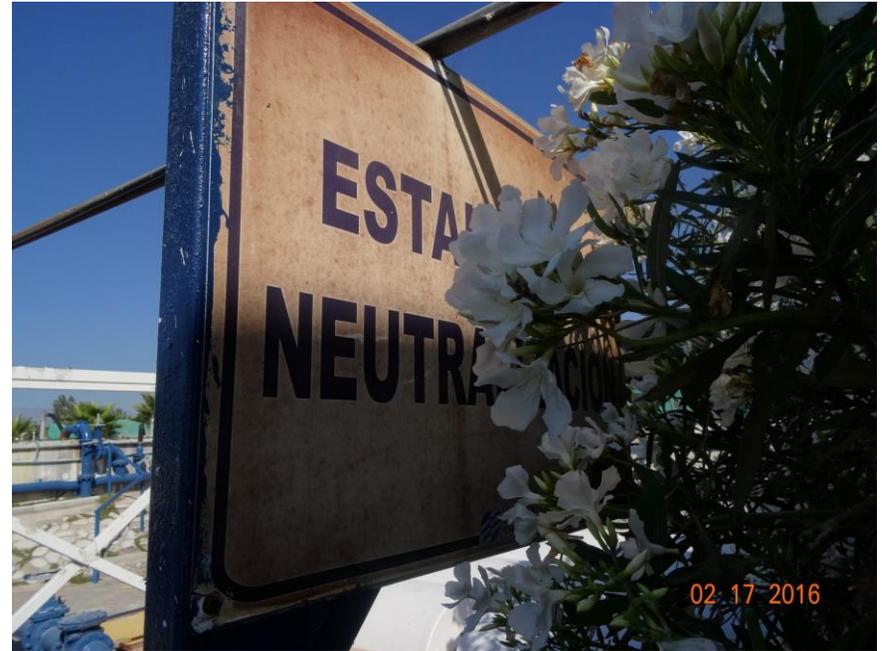
- a. Se observó que el Ril generado en las plantas de producción, ingresa a la Planta de Tratamiento de RILES, pasando primero por el “Desarenador” (Fotografía 1), donde se filtran los sólidos de mayor tamaño, para pasar luego el Ril al “Estanque Neutralizador” (Fotografía 2), donde se le incorpora cal para neutralizar el pH. Posteriormente, el Ril es llevado a través de bombas al “Clarificador primario” para decantar el lodo (Fotografía 3 y 4). El lodo es conducido al “Digestor de lodos” (Fotografía 5), mientras que el efluente es enviado al “Reactor Biológico”, donde se degrada la materia orgánica (Fotografía 6). Posteriormente el Ril es llevado al Clarificador Secundario (Fotografía 7), desde donde sale un efluente con una baja turbidez (Fotografía 8).

<b>Fotografía 1.</b>		<b>Fecha:</b> 17-02-2016		<b>Fotografía 2.</b>		<b>Fecha :</b> 17-02-2016	
<b>Coordenadas DATUM WGS84 HUSO 19S</b>	<b>Norte:</b> 6.256.608,8 m.	<b>Este:</b> 337.251,34 m.		<b>Coordenadas DATUM WGS84 HUSO 19S</b>	<b>Norte:</b> 6.256.608,1 m.	<b>Este:</b> 337.247,28 m.	
<b>Descripción Medio de Prueba:</b> Ril ingresando por Desarenador.				<b>Descripción Medio de Prueba:</b> Estanque de neutralización.

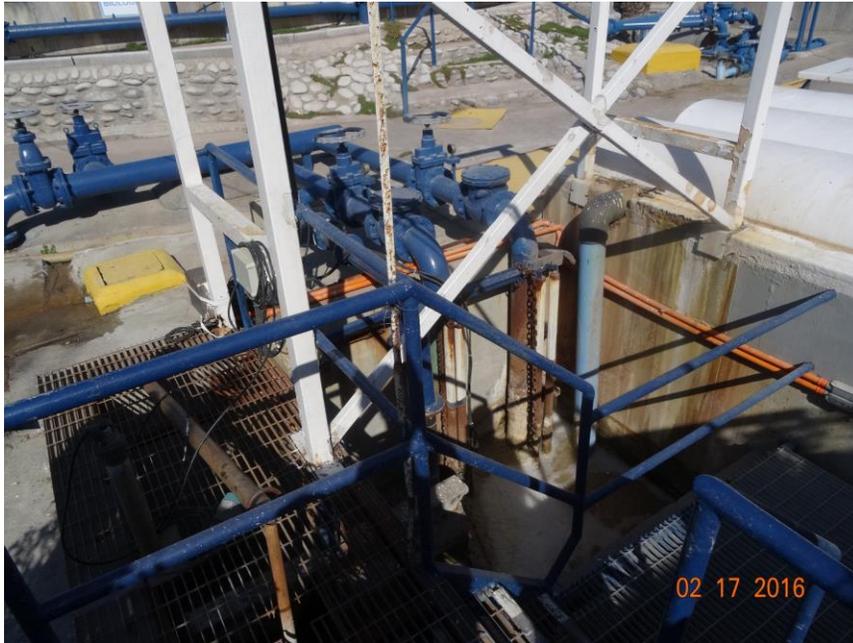
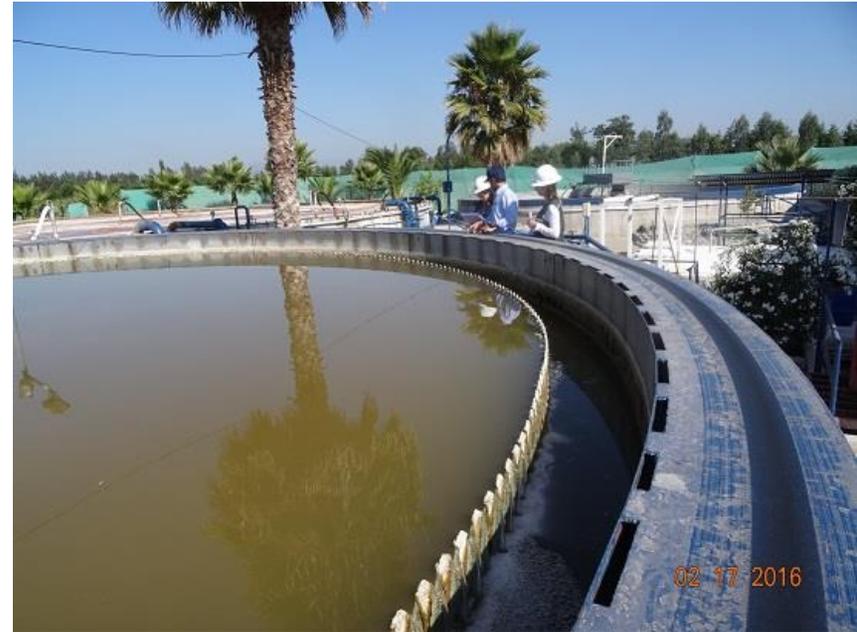
<b>Fotografía 3.</b>		<b>Fecha:</b> 17-02-2016		<b>Fotografía 4.</b>		<b>Fecha :</b> 17-02-2016	
<b>Coordenadas DATUM WGS84 HUSO 19S</b>	<b>Norte:</b> 6.256.610,6 m.	<b>Este:</b> 337.244,6 m.	<b>Coordenadas DATUM WGS84 HUSO 19S</b>	<b>Norte:</b> 6.256.604.3 m.	<b>Este:</b> 337.253.3 m.		
<b>Descripción Medio de Prueba:</b> Bombas que impulsan ril desde Estanque Neutralizador a Clarificador primario.			<b>Descripción Medio de Prueba:</b> Clarificar primario operativo.

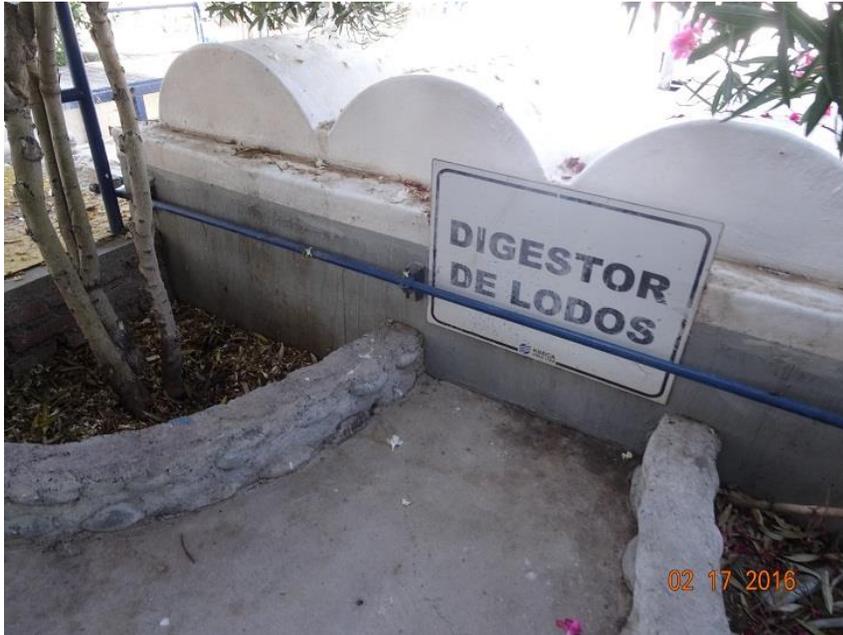
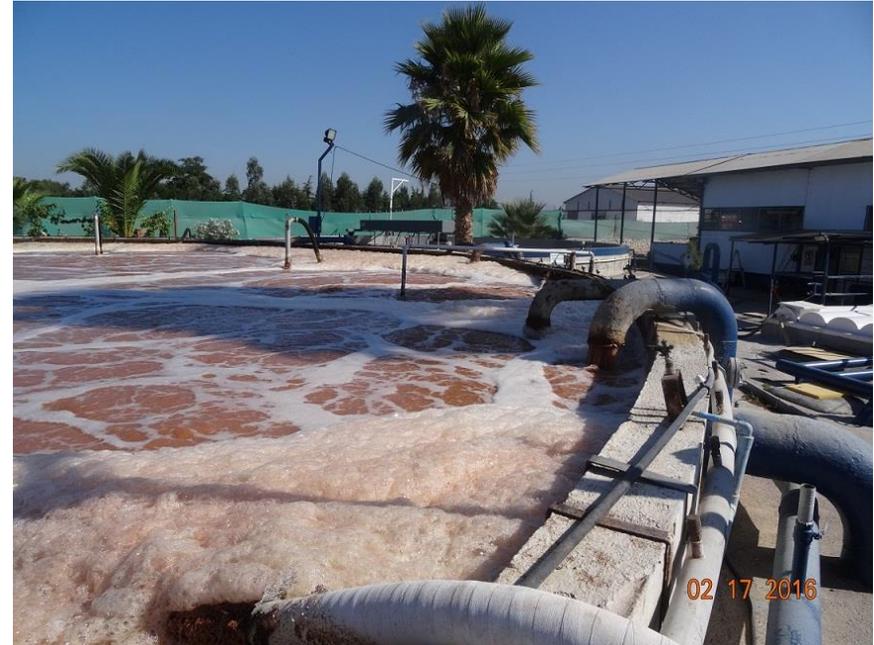
- e. Según lo indicado por personal de la planta, los lodos de los clarificadores primario y secundario son conducidos al digestor de lodos (Fotografía 5) y que los lodos secundarios también pueden ser recirculados al “Reactor Biológico”, para mejorar el proceso del reactor.

<b>Fotografía 5.</b>		<b>Fecha:</b> 17-02-2016		<b>Fotografía 6.</b>		<b>Fecha :</b> 17-02-2016	
<b>Coordenadas DATUM WGS84 HUSO 19S</b>	<b>Norte:</b> 6.256.695 m.	<b>Este:</b> 337.326 m.		<b>Coordenadas DATUM WGS84 HUSO 19S</b>	<b>Norte:</b> 6.256.599,8 m.	<b>Este:</b> 337.240 m.	
<b>Descripción Medio de Prueba:</b> Digestor de lodos.				<b>Descripción Medio de Prueba:</b> Reactor Biológico.

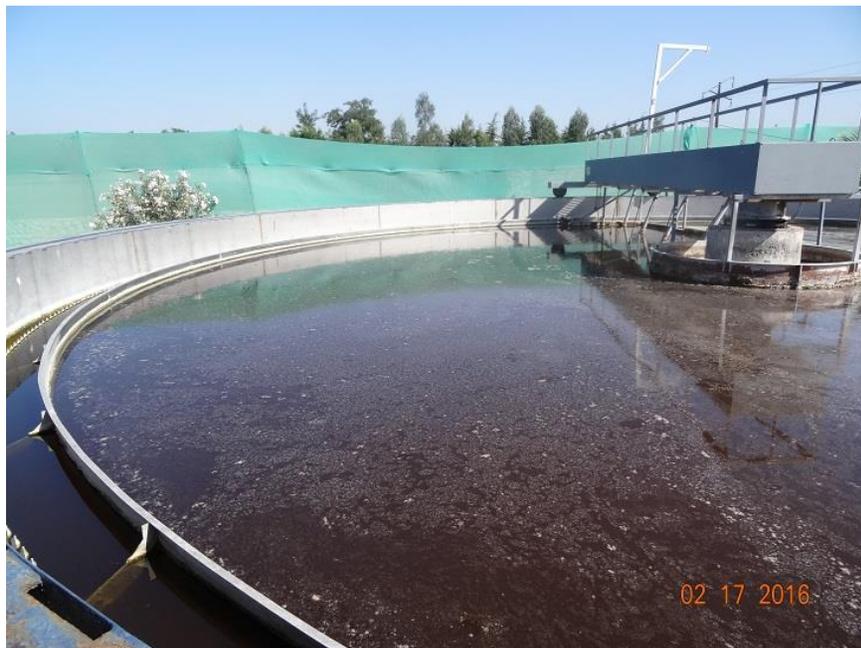
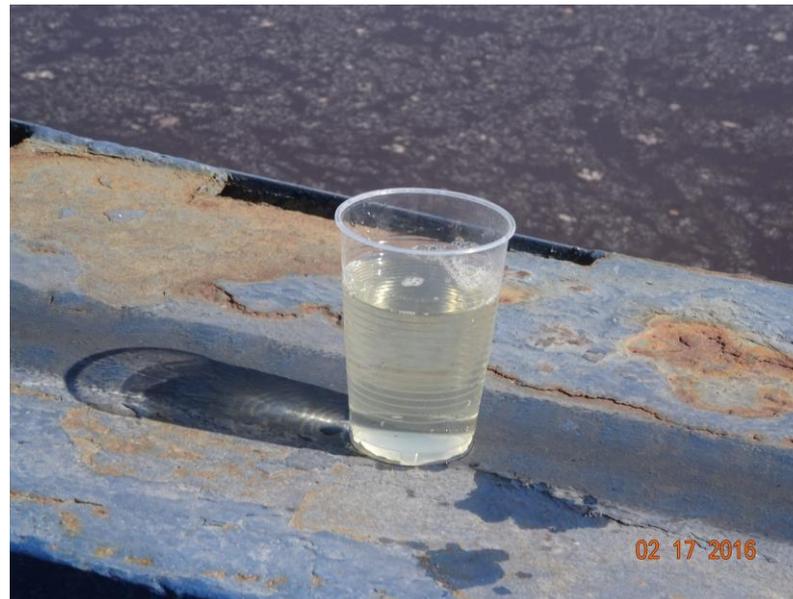
<b>Fotografía 7.</b>	<b>Fecha:</b> 17-02-2016		<b>Fotografía 8.</b>	<b>Fecha :</b> 17-02-2016	
<b>Coordenadas DATUM WGS84 HUSO 19S</b>	<b>Norte:</b> 6.256.612,3 m.	<b>Este:</b> 337.229,53 m.	<b>Coordenadas DATUM WGS84 HUSO 19S</b>	<b>Norte:</b> 6.256.614,8 m.	<b>Este:</b> 337.229,02 m.
<b>Descripción Medio de Prueba:</b> Clarificador Secundario			<b>Descripción Medio de Prueba:</b> Efluente del clarificador secundario.

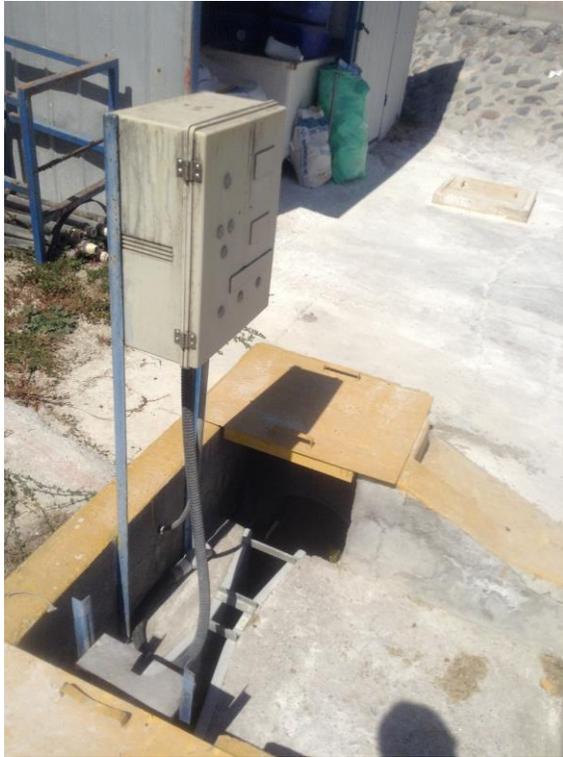
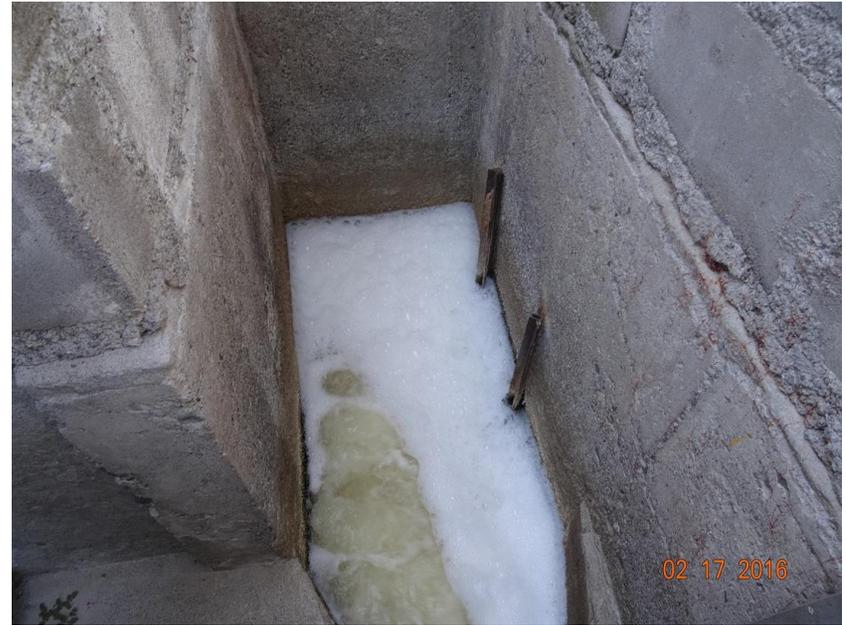
- b. En el punto de salida del efluente del “Clarificador Secundario”, el caudal se mezcla con el agua de refrigeración o de enfriamiento (Fotografía 9 y 10), indicando personal de la planta, que el caudal del efluente promedio es de 2.100 m<sup>3</sup>/día. En este punto se realiza control manual del pH y temperatura por turno diariamente (Fotografía 11 y 12).

<b>Fotografía 9.</b>		<b>Fecha:</b> 17-02-2016		<b>Fotografía 10.</b>		<b>Fecha :</b> 17-02-2016	
<b>Coordenadas DATUM WGS84 HUSO 19S</b>	<b>Norte:</b> 6.256.606,7 m.	<b>Este:</b> 337.262 m.		<b>Coordenadas DATUM WGS84 HUSO 19S</b>	<b>Norte:</b> 6.256.612,3 m.	<b>Este:</b> 337.229 m.	
<b>Descripción Medio de Prueba:</b> Paso de agua refrigerante o de enfriamiento.				<b>Descripción Medio de Prueba:</b> Salida de efluente con agua refrigerante desde clarificador secundario.

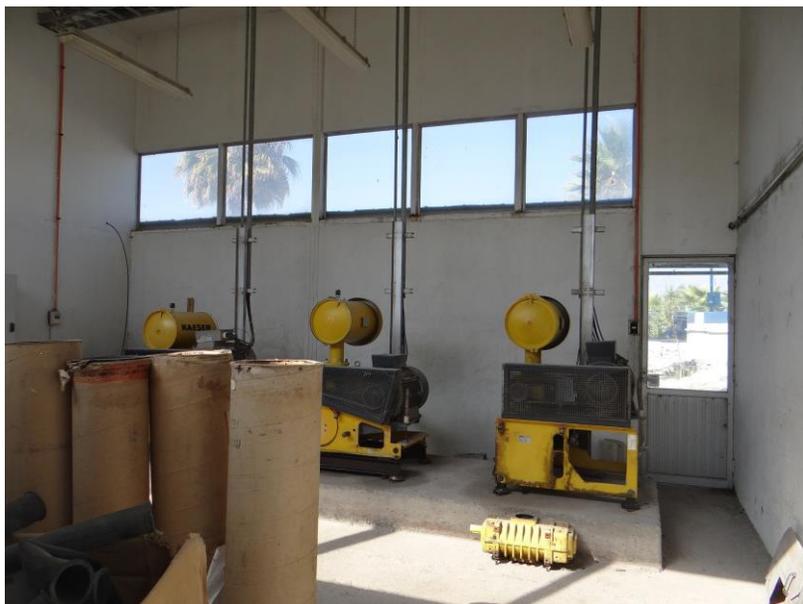
**Fotografía 13.**

- c. Se visitó una sala con tres sopladores, observándose que dos se encontraban en funcionamiento y uno estaba detenido (Fotografía 13) al momento de la inspección. Estos ingresan el aire al “Reactor Biológico” para la degradación de la materia orgánica.

**Descripción Medio de Prueba:**  
Sala de sopladores

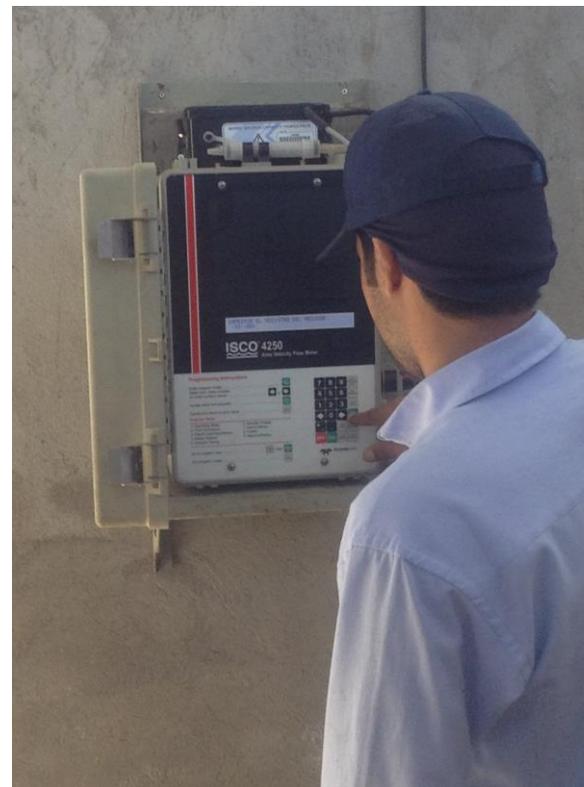
**Fotografía 14.**

d. Se visitó cámara desde donde se mide el caudal del efluente total (efluentes del clarificador secundario con agua de refrigeración, más las aguas servidas), constatándose que no está instalado el caudalímetro desde hace 15 días, producto de unas modificaciones preventivas en la cámara. Durante la tarde se habilitó caudalímetro, el que indicó 71,33 m<sup>3</sup>/hora, con velocidad puntual de 0,74 m/s y una columna de agua de 120 mm (Fotografía 14). Lo anterior permite establecer que de mantenerse el caudal horario, el caudal diario correspondería a 1.711 m<sup>3</sup> aproximadamente, valor inferior al establecido en la RCA, que corresponde a 2.600 m<sup>3</sup>/día.

**Descripción Medio de Prueba:**  
Cámara desde donde se mide caudal del efluente tota.

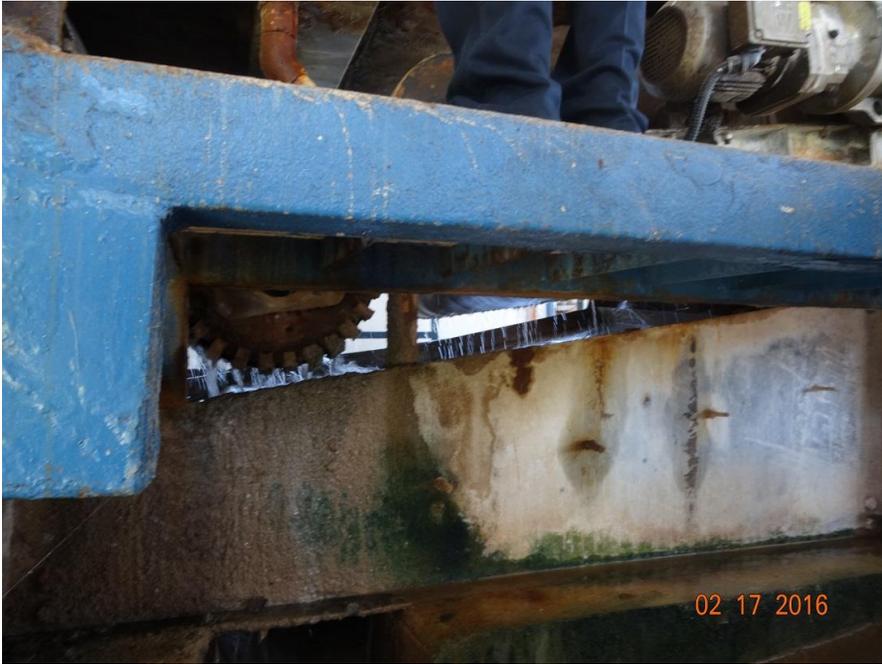
**Fotografía 15.**

- f. Don Víctor Gatica indicó que los lodos almacenados obtenidos de los clarificadores, ingresan a una sala de Filtro de Mangas (Fotografía 15 y 16) la que se visitó. Ahí los lodos son mezclados con aire y polímeros para su deshidratación (Fotografía 17). No hay espesador de lodos, como tampoco lechos de secado, dentro del Sistema de Tratamiento de RILES.

**Descripción Medio de Prueba:**

Líquido del procesamiento del lodo.

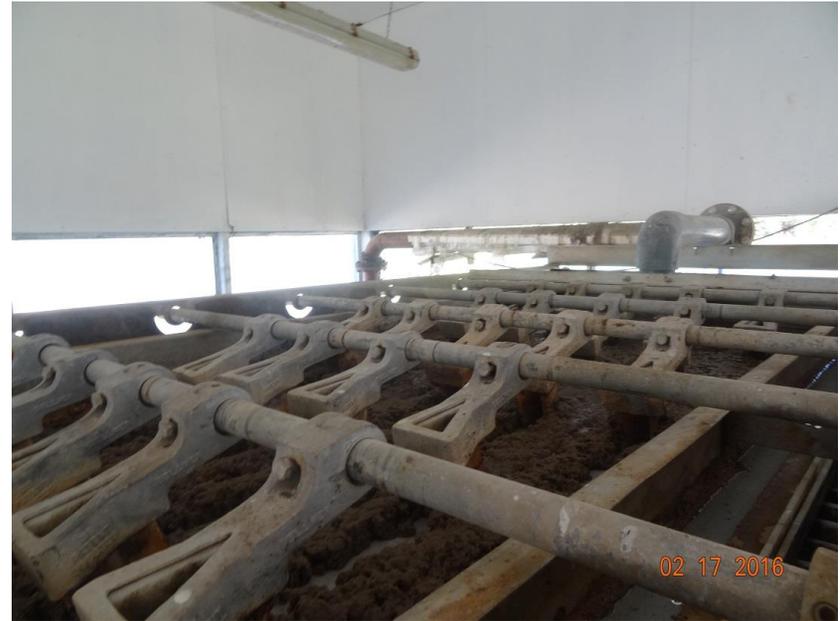
**Fotografía 16.**

**Descripción Medio de Prueba:**

Lodo en proceso de deshidratación.

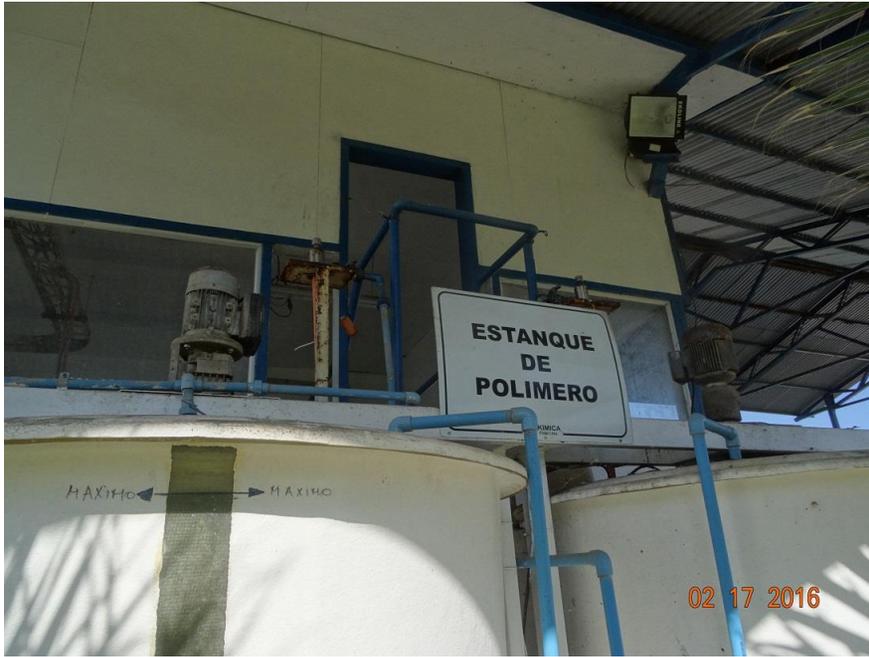
Fotografía 17.

Descripción Medio de Prueba:  
Estanques con los polímeros.

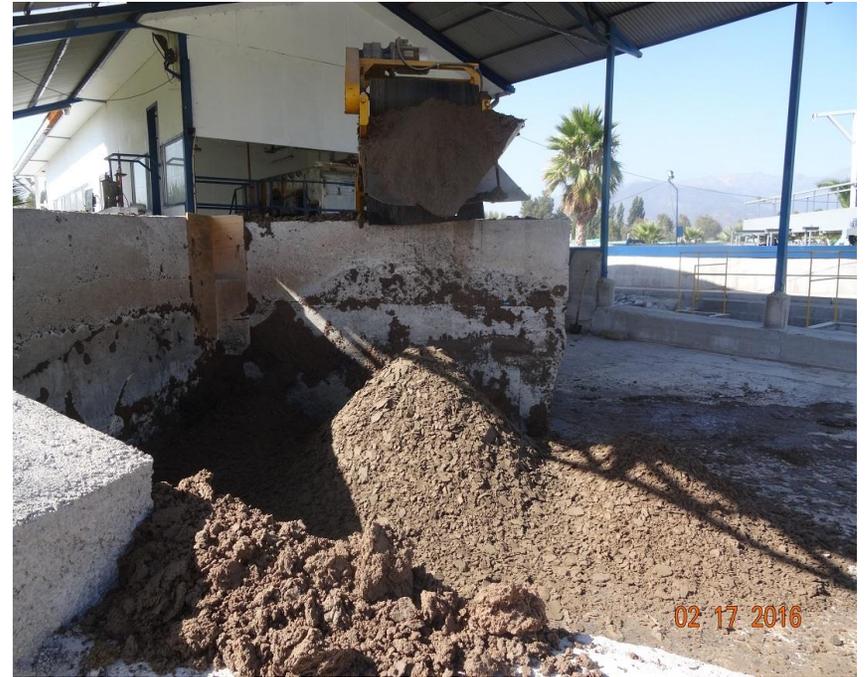
Fotografía 18.

- g. Se observó maquinaria pesada llevando el lodo desde la banda de salida del lodo deshidratado (Fotografía 18), a un sector dentro de la instalación, donde es mezclado con tierra de algas, en una proporción de 1 a 12 respectivamente (Fotografía 19), para ser llevados posteriormente al potrero N° 4, el que se encuentra actualmente en uso (Fotografía 20). El lugar de mezcla, también es utilizado para depositar la tierra de algas con lodo, obtenida de los potreros, para su posterior traslado a los predios agrícolas.

Descripción Medio de Prueba:  
Lodo deshidratado.

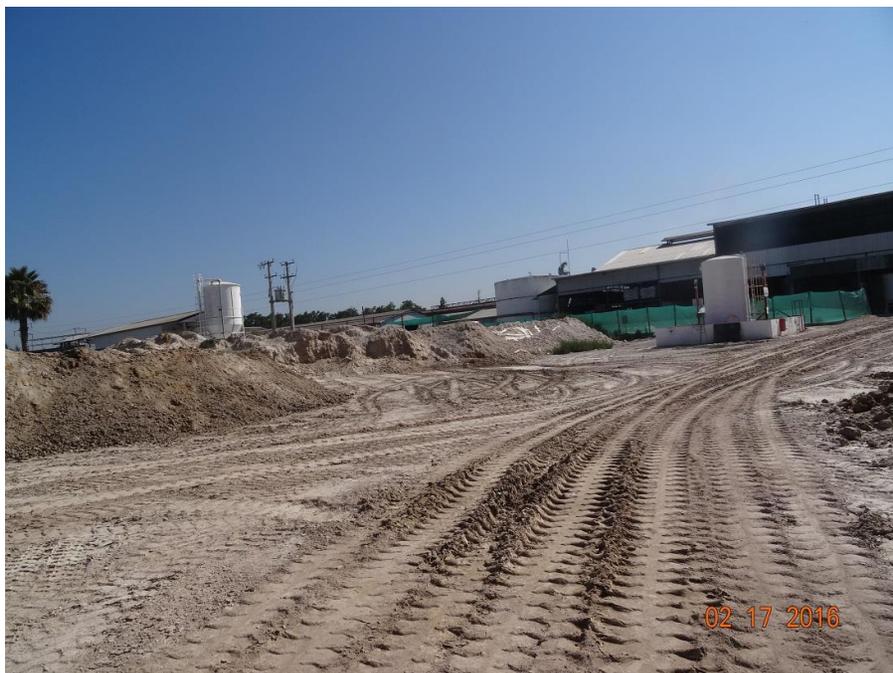
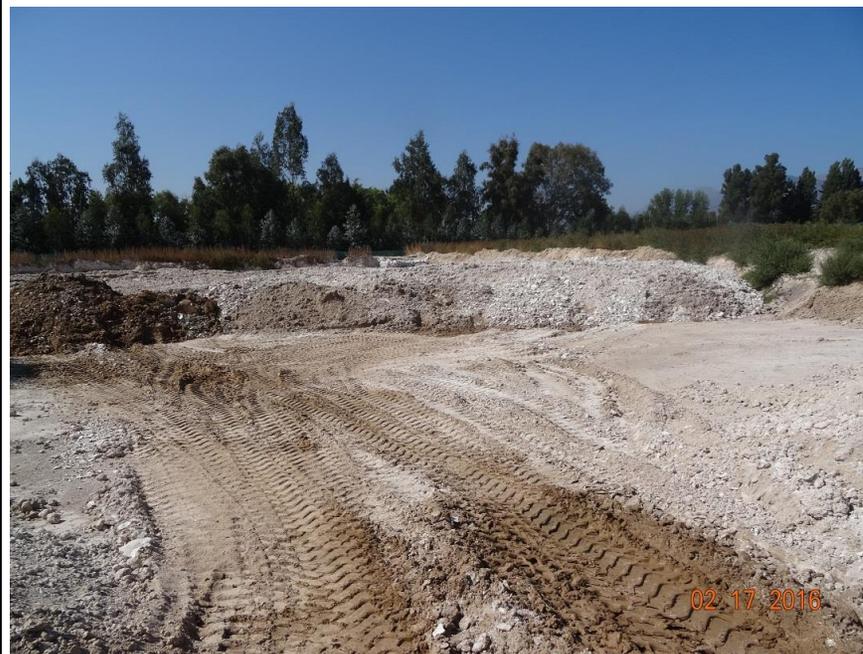
<b>Fotografía 19.</b>		<b>Fecha:</b> 17-02-2016		<b>Fotografía 20.</b>		<b>Fecha :</b> 17-02-2016	
<b>Coordenadas DATUM WGS84 HUSO 19S</b>	<b>Norte:</b> 6.256.562 m	<b>Este:</b> 337.265 m		<b>Coordenadas DATUM WGS84 HUSO 19S</b>	<b>Norte:</b> 6.256.524 m.	<b>Este:</b> 337.295 m.	
<b>Descripción Medio de Prueba:</b> Zona de disposición de tierra de algas mezclada con lodos para traslado a predios agrícolas. Además se utiliza como lugar para mezclar lodos y tierra de algas para mezclar.				<b>Descripción Medio de Prueba:</b> Potrero N° 4.

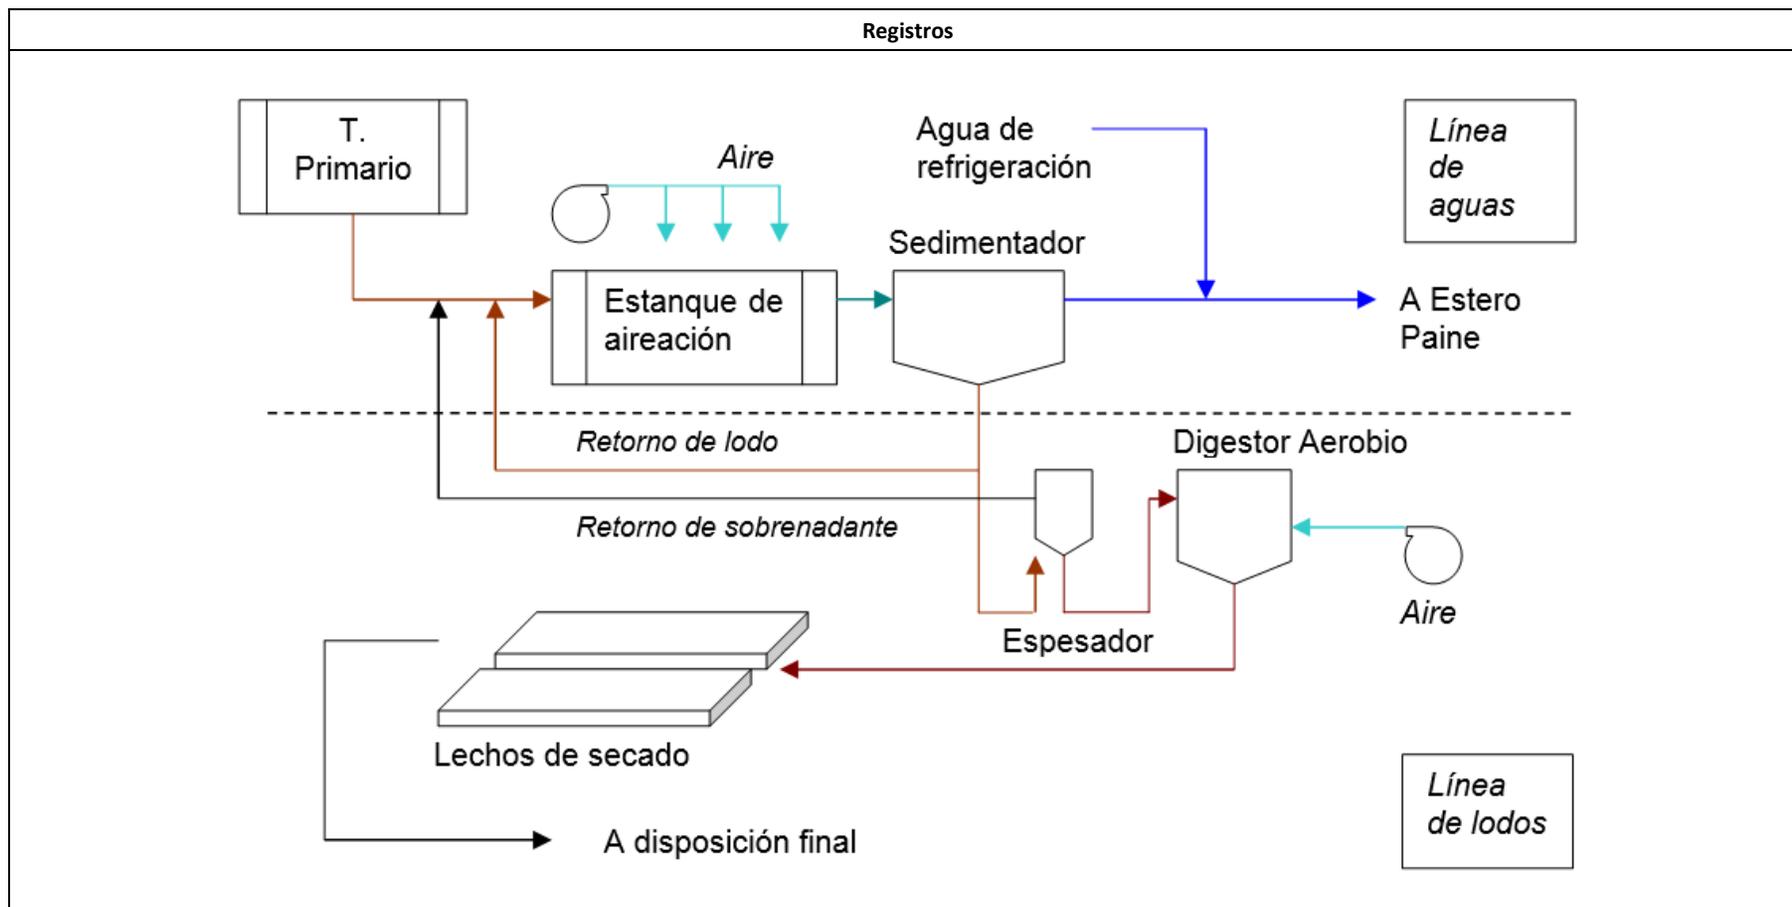
Figura 1.

De la revisión del Sistema de Tratamiento de RILES establecido en la RCA 766/2007 (Figura 1) y los antecedentes entregados por el titular (Figura 2), en conjunto con lo constatado en terreno, se presenta la siguiente tabla con el resumen de los equipos que componen el Sistema establecido en la RCA 766/2007 y los equipos que existen y están operativos actualmente para este Sistema:

De lo anterior, se puede concluir que el equipo “Espesador” y los “Lechos de secado”, no están incluidos en el Sistema de Tratamiento de RILES actual, y que los equipos “Desarenador” y “Filtro de bandas”, forman parte del actual Sistema de Tratamiento de RILES, pero no están considerados en la RCA 766/2007.

Descripción de Medio de Prueba: Diagrama de flujo de la Planta de Tratamiento de RILES, establecido en la RCA 766/2007.

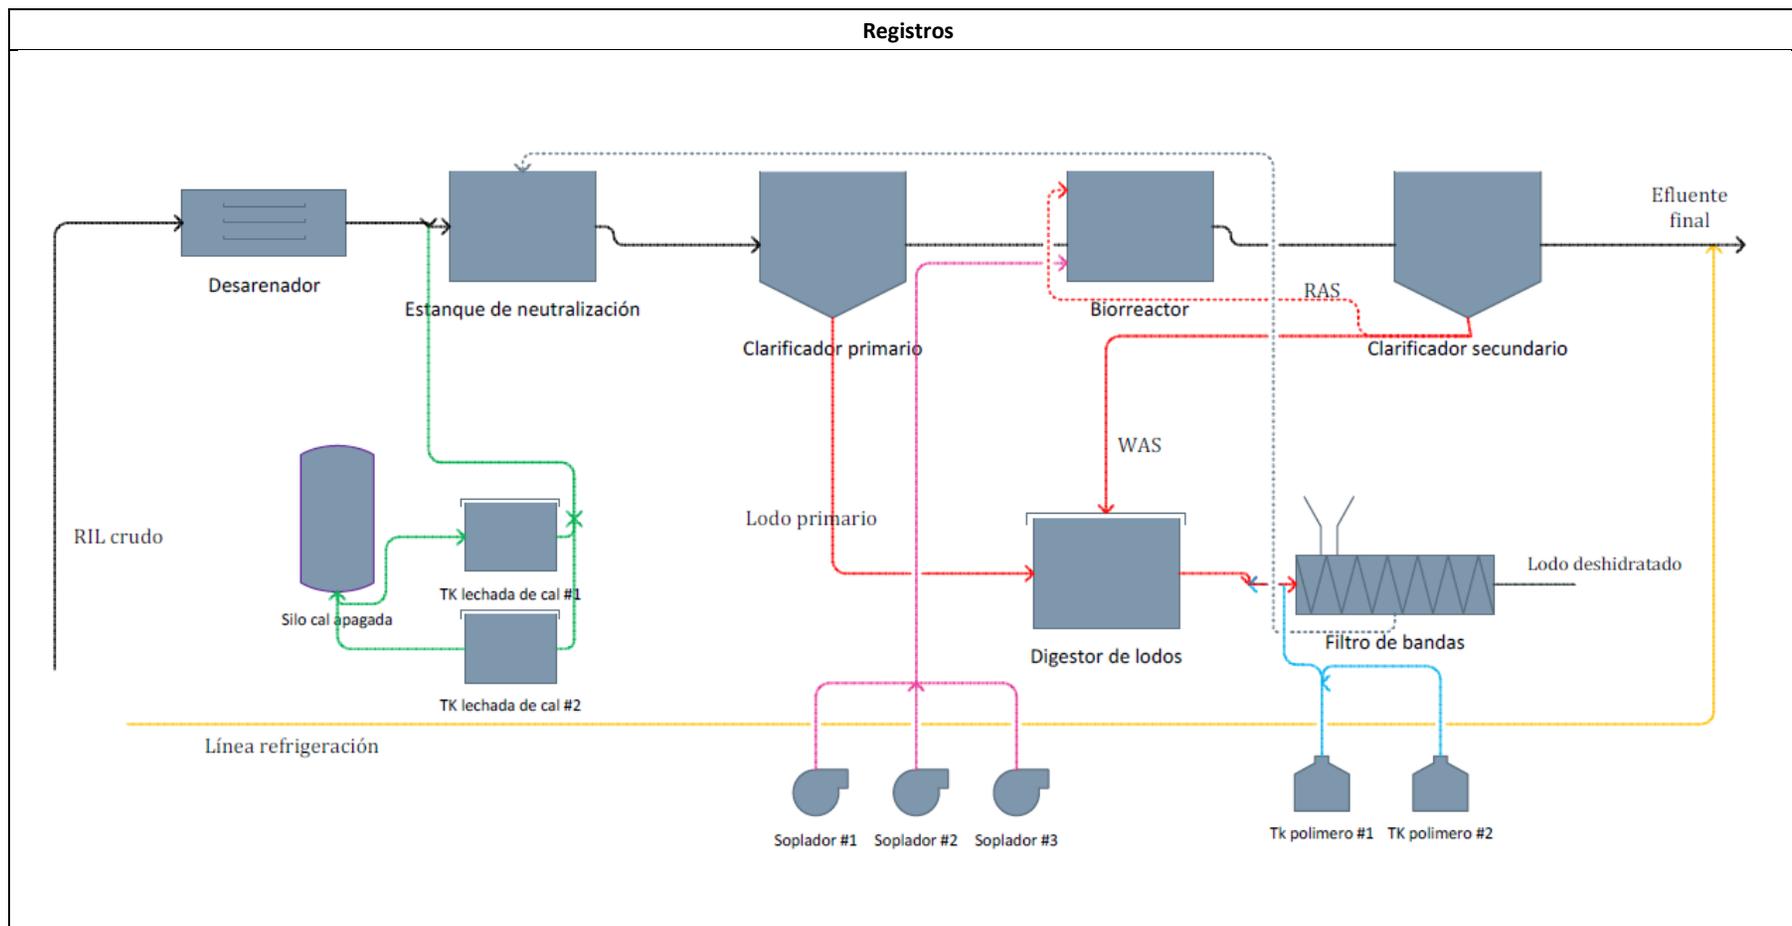
**Figura 2.**

**Descripción de Medio de Prueba:** Diagrama de flujo de la Planta de Tratamiento de RILES, del sistema actualmente implementado.

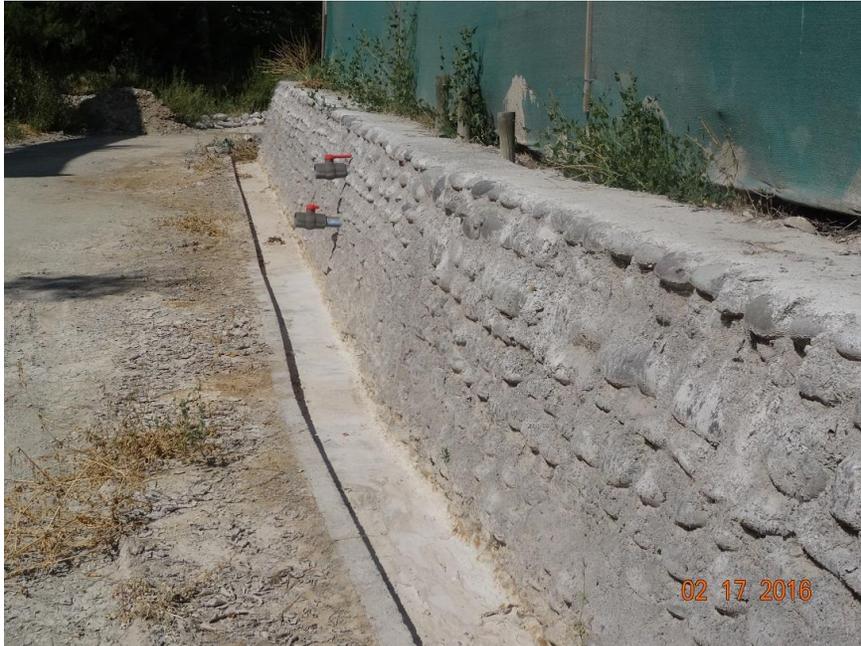
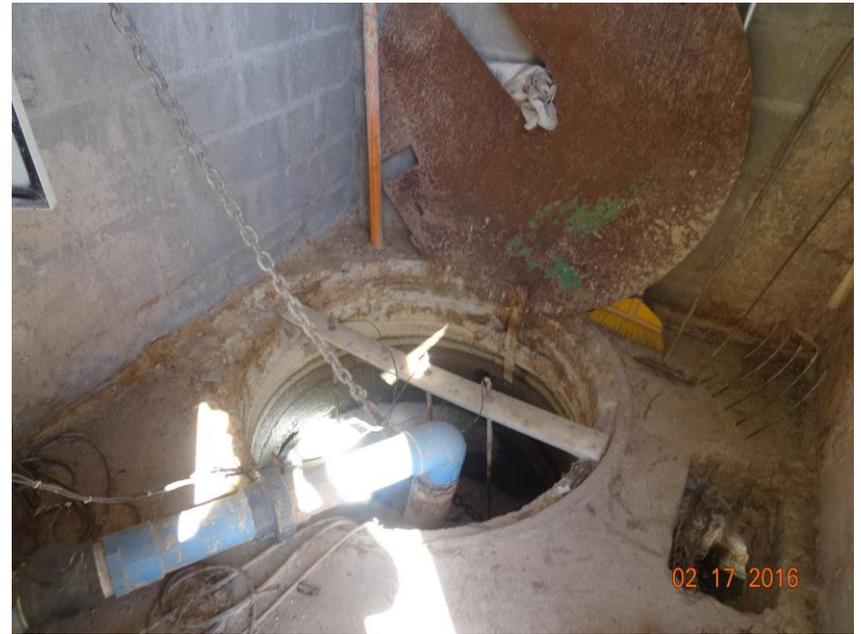
<b>Número de Hecho Constatado: 4</b>	<b>Estación N°: 3</b>
<b>Exigencia:</b> <u>Considerando 5.5.9. RCA N° 766/2007.</u> 5.5.9 Recuperar el líquido lixiviado de la tierra de algas que se produce cuando existen lluvias copiosas y prolongadas por varios días. Este líquido será reincorporado mediante bomba a la tierra de algas.	
<b>Hechos constatados durante la fiscalización:</b> a. Al recorrer el perímetro de los potreros de tierra de algas, se observó la instalación de conductos (Fotografía 21), que según lo indicado por personal de la planta, van desde los depósitos de tierras de algas hacia la canaleta perimetral de los potreros, con la función de captar el lixiviado generado, trasladándolos gravitacionalmente hasta un pozo de acumulación (Fotografía 22). Al momento de la inspección, la bomba sumergida en el pozo de acumulación se encontraba apagada y se observó agua aposada en el punto donde se une la canaleta perimetral de los costados de los potreros (Fotografía 23), dirigiendo el líquido al pozo. Se constató que hay una piscina de acumulación ubicada cerca de la Planta de Tratamiento de RILES, en la cual se acumula el agua bombeada desde el pozo de acumulación, según lo indicado por Víctor Gatica, y que esta agua es reinsertada en los depósitos de tierra de algas, una vez llenada la piscina. Al momento de la inspección, se observó que la piscina de acumulación se encontraba vacía (Fotografía 24). Dicha piscina no aparece mencionada en la RCA 766/2007.

<b>Fotografía 21.</b>		<b>Fecha:</b> 17-02-2016		<b>Fotografía 22.</b>		<b>Fecha :</b> 17-02-2016	
<b>Coordenadas DATUM WGS84 HUSO 19S</b>	<b>Norte:</b> 6.256.439 m	<b>Este:</b> 337.247 m		<b>Coordenadas DATUM WGS84 HUSO 19S</b>	<b>Norte:</b> 6.256.524 m.	<b>Este:</b> 337.295 m.	
<b>Descripción Medio de Prueba:</b> Conductos cruzan el muro y que van desde el interior del depósito de la tierra de algas, hacia la parte externa, dirigiendo los lixiviados al canal perimetral.				<b>Descripción Medio de Prueba:</b> Pozo de acumulación.

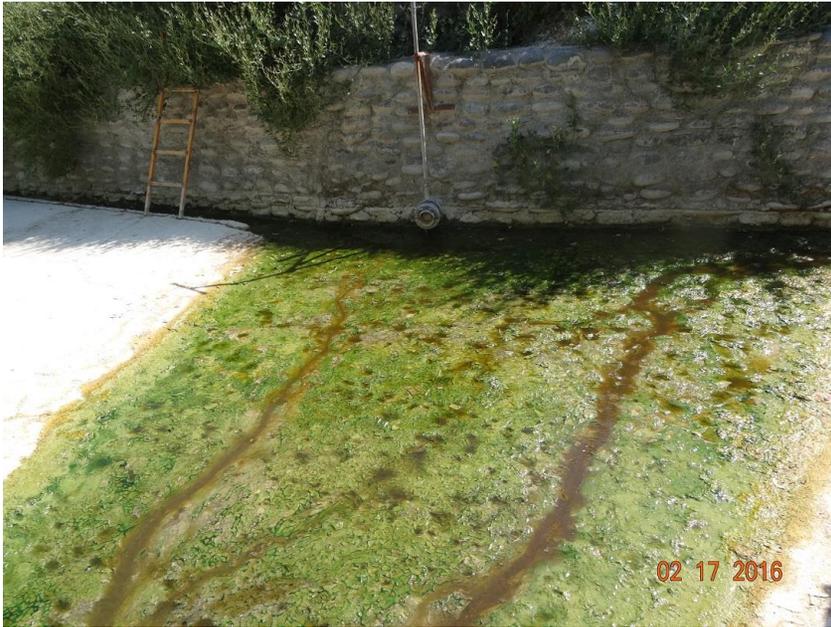
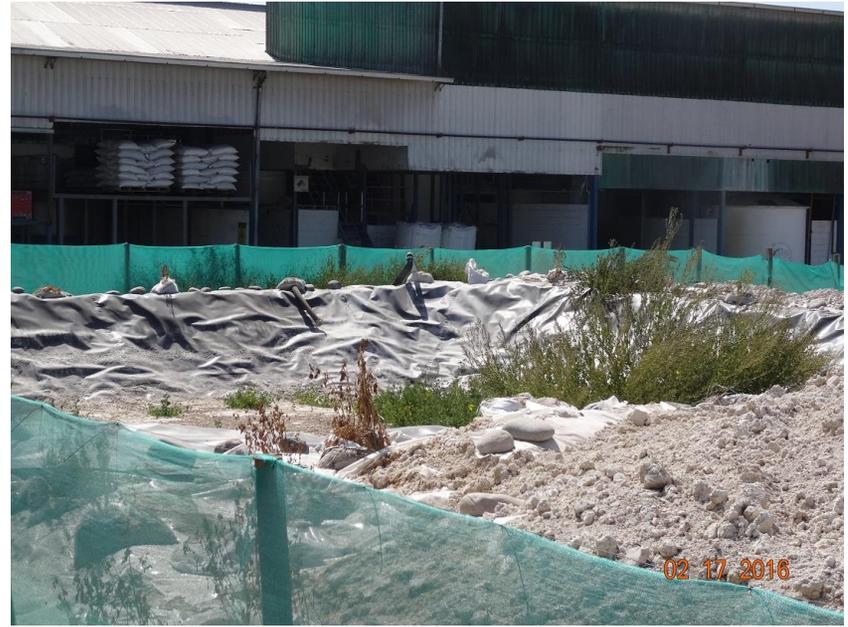
<b>Fotografía 23.</b>		<b>Fecha:</b> 17-02-2016		<b>Fotografía 24.</b>		<b>Fecha :</b> 17-02-2016	
<b>Coordenadas DATUM WGS84 HUSO 19S</b>	<b>Norte:</b> 6.256.562 m	<b>Este:</b> 337.265 m		<b>Coordenadas DATUM WGS84 HUSO 19S</b>	<b>Norte:</b> 6.256.524 m.	<b>Este:</b> 337.295 m.	
<b>Descripción Medio de Prueba:</b> Punto de bifurcación de canales perimetrales que rodean los potreros de tierra de algas, con acumulación de agua.				<b>Descripción Medio de Prueba:</b> Piscina de acumulación sin agua.

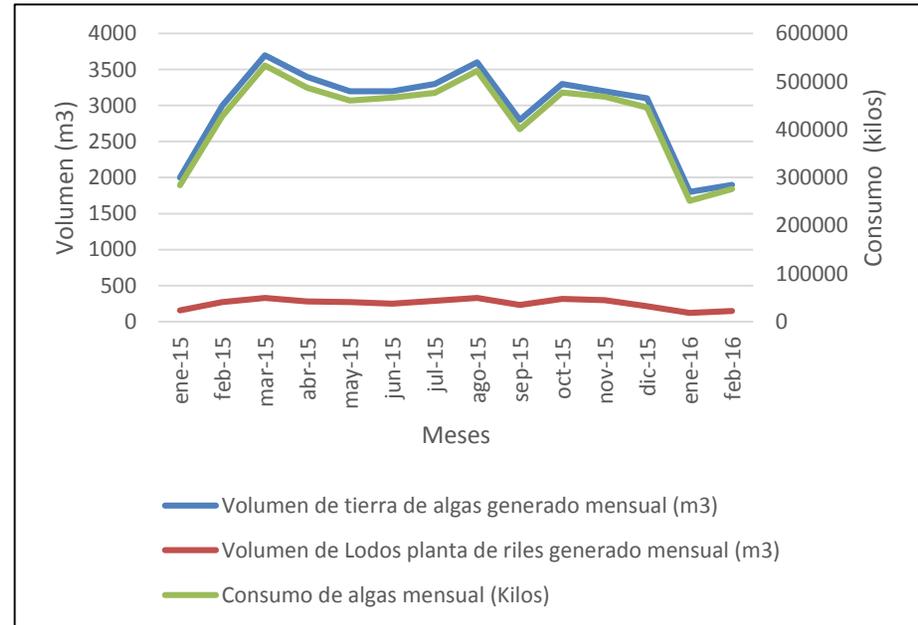
Figura 3.

<b>Hechos constatados durante la fiscalización:</b> a. Don Héctor Asencio, Gerente de Investigación y Desarrollo, indicó que se generan diariamente 8 m <sup>3</sup> /diarios de lodos y 120 m <sup>3</sup> /diarios de tierra de alga, aproximadamente.	
<b>Resultado (s) examen de información:</b> De la revisión de los antecedentes entregados por el titular, se observó que durante el mes de marzo, de 2015, se produce un volumen mensual de tierra de algas superior a los 3675 m <sup>3</sup> y que los meses de febrero, marzo, abril, mayo, julio, agosto, octubre y noviembre, de 2015, presentan un volumen mensual de lodo superior a 264 m <sup>3</sup> (Tabla 2). Se observó una correlación en la cantidad de consumo de tierra de algas y la cantidad de tierra de algas generado (Figura 3).

Gráfico con el consumo de algas, volumen de tierra de algas y lodos generados.

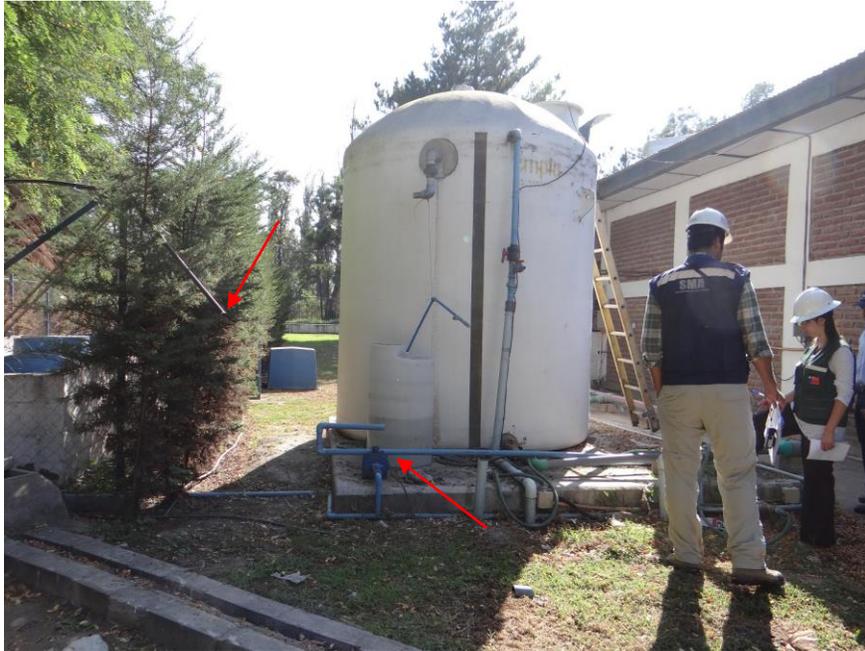
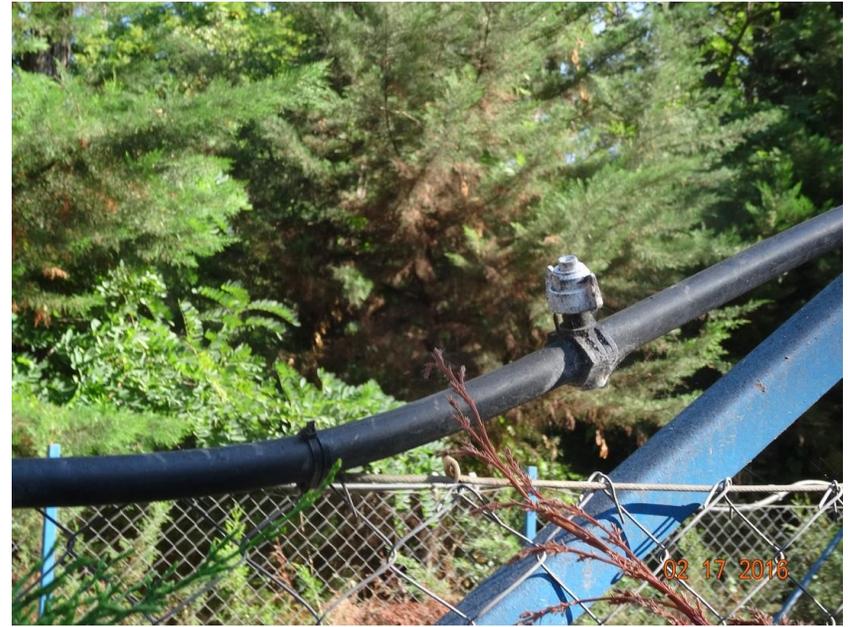
<b>Hechos constatados durante la fiscalización:</b> a. Se visitó sector donde se ubica la Planta de Tratamiento de Aguas Servidas, donde no se percibieron olores molestos. b. Se constató la plantación de macrocarpas alrededor de la Planta de Tratamiento de Aguas servidas, con una altura de 2 metros aproximadamente (Fotografía 25). c. Se observó la instalación de un cordón desodorizante sobre la reja que rodea la Planta de Tratamiento de Aguas Servidas, el que no estaba funcionando al momento de la inspección (Fotografía 26). Personal de la instalación indicó que el cordón desodorizante no se utiliza desde hace 2 años. Según lo indicado por Víctor Gatica, Jefe de Control de Calidad y Medio Ambiente, en enero pasado se realizaron arreglos en el lugar donde se ubica el tanque que contiene el agua potable, pasando a llevar la cañería de la bomba que lleva la mezcla de agua con el desodorizante (Fotografía 25). Los operarios de la instalación durante el día, habilitaron la bomba y el contenedor con el desodorizante, el que corresponde al compuesto Ecosorb 606 (Fotografía 27). Según lo indicado por el personal, para el desodorizante se utiliza una dilución de 1 litro de Ecosorb con 100 litros de agua. d. En bodega, se observó un recipiente con etiqueta de Ecosorb 606 concentrado, el que presenta fecha de vencimiento el 9 de septiembre de 2015 (Fotografía 28). <b>Resultado (s) examen de información:</b> De la revisión de los antecedentes entregados por el titular, se constató que hay un resumen con el listado de las mantenciones correctivas de la planta de tratamiento de aguas servidas y RILES, del año 2014 a enero de 2016, como también los registros de mantenciones preventivas de febrero del año 2014 a diciembre del año 2015, de ambas plantas. Además, lo anterior fue respaldado con las solicitudes de trabajo interno de la empresa.

Cordón desodorizante sin utilizar.

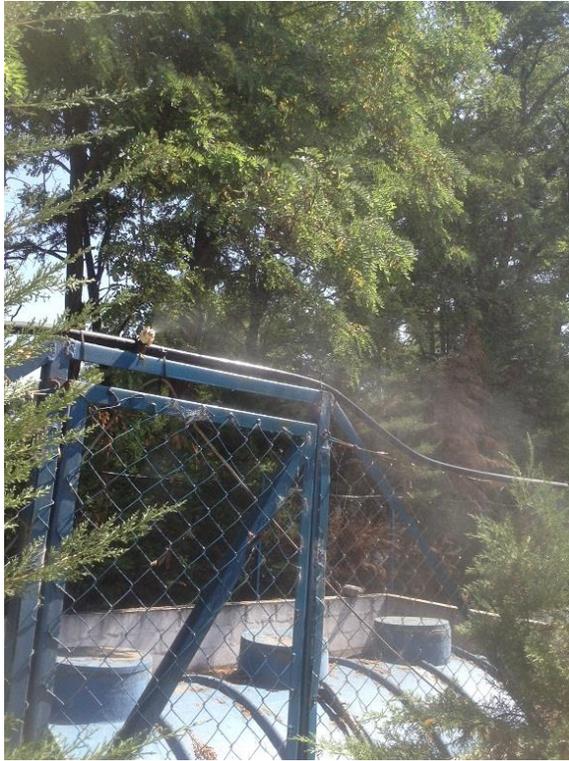
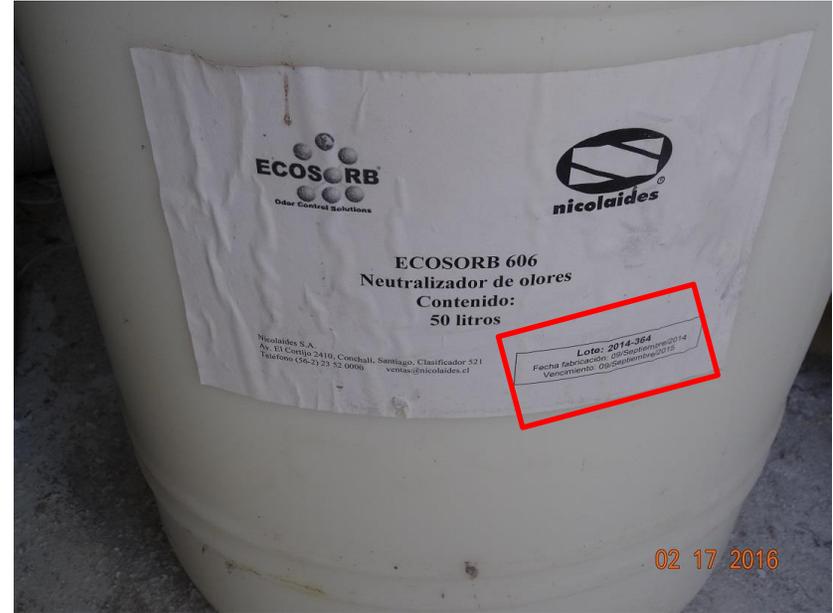
<b>Fotografía 27.</b>		<b>Fecha:</b> 17-02-2016		<b>Fotografía 28.</b>		<b>Fecha :</b> 17-02-2016	
<b>Coordenadas DATUM WGS84 HUSO 19S</b>	<b>Norte:</b> 6.256.562 m	<b>Este:</b> 337.265 m		<b>Coordenadas DATUM WGS84 HUSO 19S</b>	<b>Norte:</b> 6.256.524 m.	<b>Este:</b> 337.295 m.	
<b>Descripción Medio de Prueba:</b> Cordón desodorizante habilitado.				<b>Descripción Medio de Prueba:</b> Compuesto Ecosorb 606 vencido el 9 de septiembre de 2015, utilizado en cordón desodorizante.

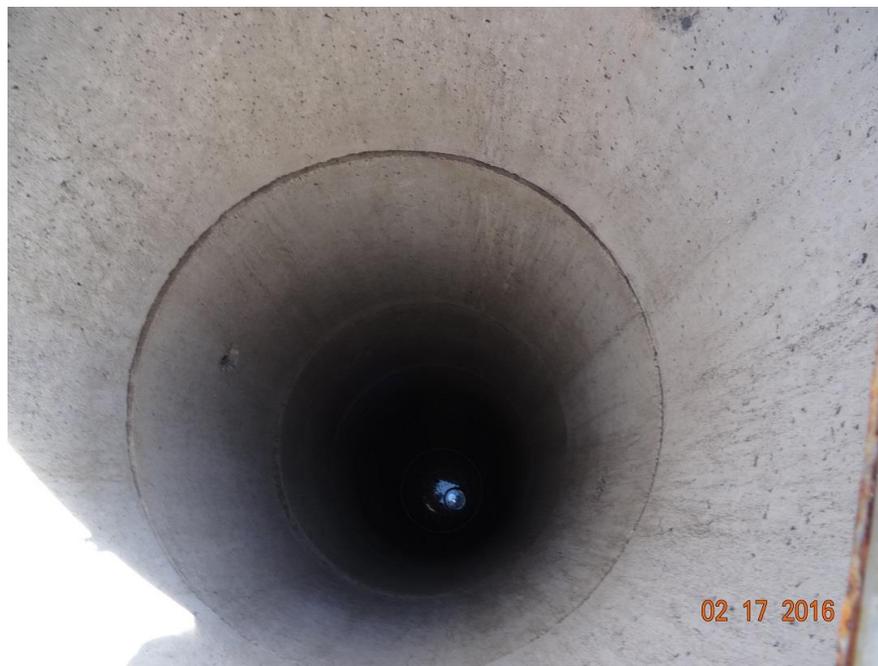
**Fotografía 29.**

<b>Resultado (s) examen de información:</b> De la revisión de los antecedentes entregados por el titular y los informes de monitoreo anual de napas subterráneas cargados al Sistema de Seguimiento Ambiental, se indica lo siguiente: <ul style="list-style-type: none"><li>- El informe anual de monitoreo del pozo Noria año 2013, posee el parámetro <i>turbiedad</i> con valor de 3,65 UNT, encontrándose por sobre el límite establecido en la NCh 409/01. Of 2005 Agua Potable, el que corresponde a 2,0 UNT.</li><li>- El informe anual de monitoreo del pozo Noria año 2014, posee todos los parámetros por debajo del límite establecido en la NCh 409/01. Of 2005 Agua Potable.</li><li>- El informe anual de monitoreo del pozo Noria año 2015, posee el parámetro <i>manganeso</i> con valor de 0,174 mg/L, encontrándose por sobre el límite establecido en la NCh 409/01. Of 2005 Agua Potable, el que corresponde a 0,1 mg/L.</li><li>- En el Sistema de Seguimiento Ambiental, no se encuentra cargado el informe correspondiente al monitoreo anual de napas subterráneas del año 2015.</li></ul>
