INFORME DE FISCALIZACIÓN AMBIENTAL

INSPECCIÓN AMBIENTAL

TERMINAL MARÍTIMO ENAP QUINTERO

DFZ-2016-1052-V-SRCA-IA

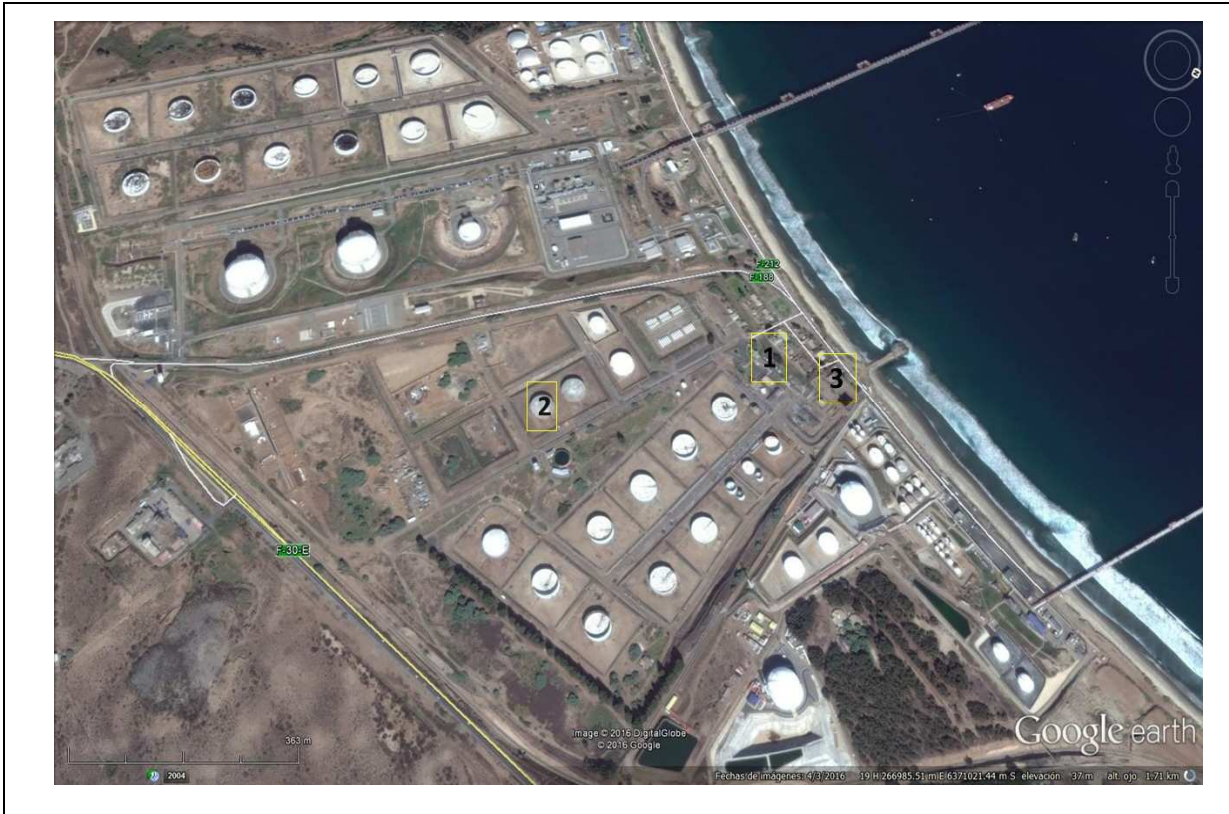
4.3.1. Esquema de recorrido.

N° de estación	Nombre del sector	Descripción estación
1	Sala de Reuniones	Lugar donde se recabó la información relativa a los hechos tomándose conocimiento de la sustancia derramada (SLURRY) y de las instalaciones involucradas en el derrame
2	Estanque T-5016, Sector Remodelación.	El estanque T-5016 posee calefactores externos para darle fluidez a los productos de características físico químicas densas y que allí se almacenan, entre los cuales califica el SLURRY.
3	Cámara de válvulas Sector Remodelación.	Lugar donde se constató la existencia de la válvula que conecta con sólo una línea submarina, correspondiente a la línea de 24 pulgadas, con la red de tuberías de tierra.

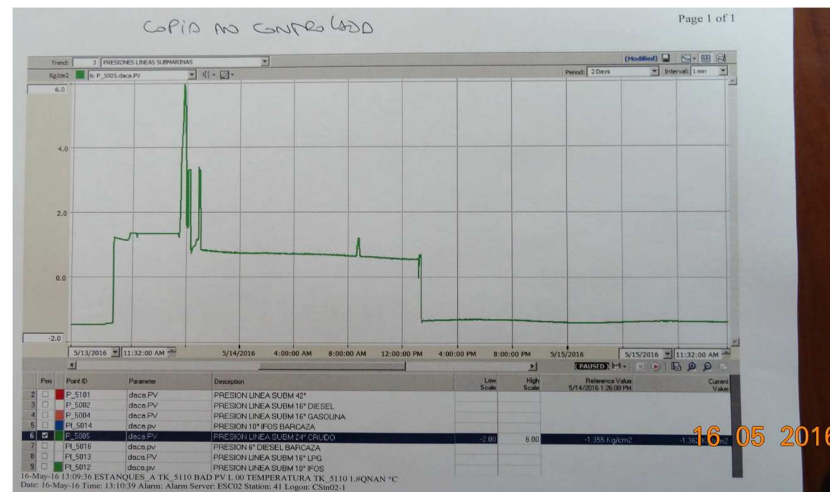
Imagen N°3.

c) Se procedió a revisar la Hoja de Control Horario Carga/Descarga – productos del Terminal Marítimo ENAP Quintero proporcionada por el titular (Anexo 7) al momento de la inspección y posteriormente remitida mediante carta ENAP 488 del 20 de mayo de 2016 (Anexo 3), visualizándose que el B/T IKAROS recibió 13.710 m³ de producto denominado SLURRY entre las 21:00 horas del día 13 de mayo y las 13:00 hrs del día 14 de mayo. (Imagen N°3)

Registro control horario carga/descarga – productos correspondiente a la faena de carga de producto SLURRY al B/T Ikaros.

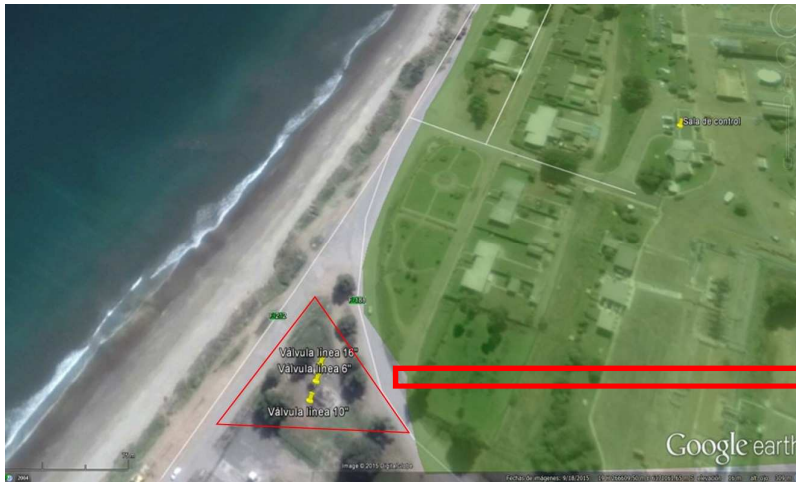
Imagen N°5	Inspección Ambiental 29 de julio de 2015.	
Coordenadas DATUM WGS84	Norte: 6.371.091	Este: 266.575
Descripción Medio de Prueba: Vista general del área donde se encuentran emplazadas las válvulas de corte en tierra de las líneas de 6, 10 y 16 pulgadas.

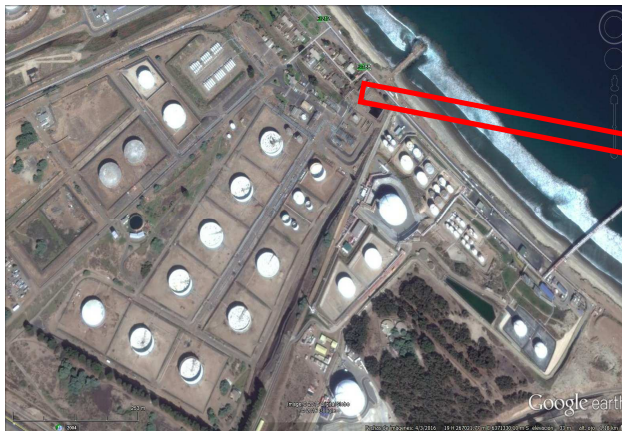
Imagen N°6	Norte: 6.371.330	Este: 266.763
Descripción Medio de Prueba: Vista general del área donde se encuentra emplazada la válvula de corte en tierra de la línea de 24 pulgadas.

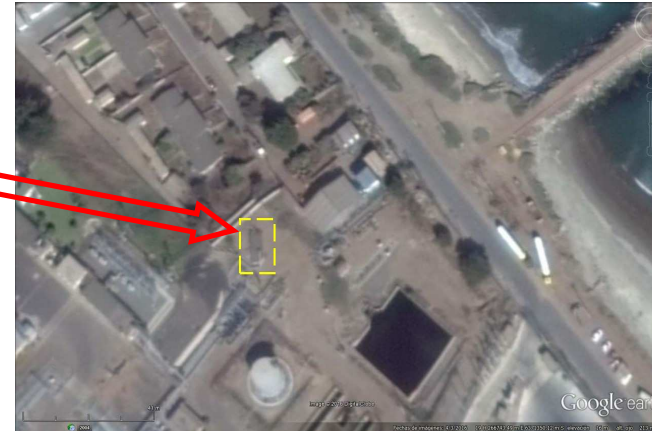
Imagen N°7	Norte: 6.371.330	Este: 266.763
Descripción Medio de Prueba: Sector donde se encuentra emplazada la válvula de corte en tierra de la línea de 24 pulgadas.

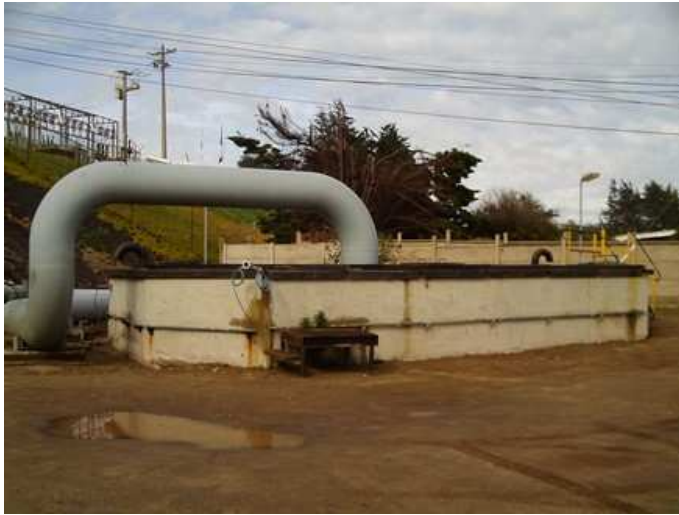
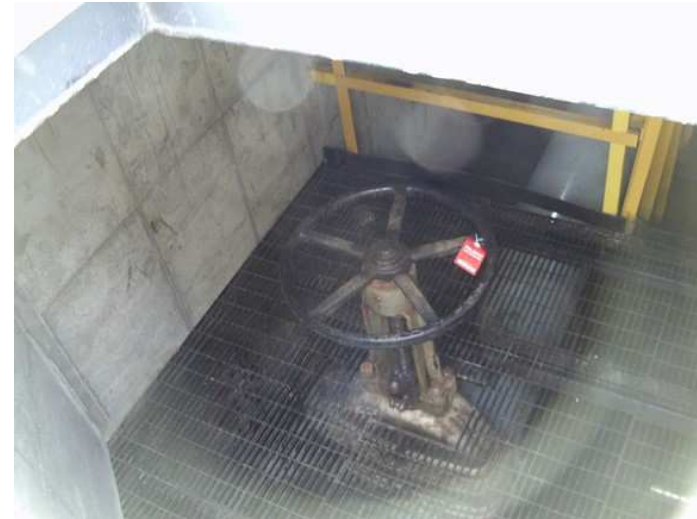
a) Se procedió a inspeccionar el lugar de emplazamiento de la válvula de tierra asociada a la línea de 24 pulgadas, constatándose que se encuentra ubicada en la zona noroeste del sector denominado Remodelación del Terminal Marítimo ENAP Quintero (Imagen N°6 y N°7). Por motivos de seguridad del terminal informados por Sr. Anselmo Flores, no fue factible obtener registros fotográficos del sector, por lo que mediante carta ENAP N°488 (Anexo 3) el titular presentó los registros fotográficos de dichas instalaciones (Fotografías N°2 y N°3).

Fotografía N°2	16 de mayo de 2016		Fotografía N°3	16 de mayo de 2016	
Coordenadas DATUM WGS84	Norte: 6.371.330	Este: 266.763	Coordenadas DATUM WGS84	Norte: 6.371.330	Este: 266.763
Descripción Medio de Prueba: Vista general del área donde se encuentra emplazada la cámara de válvula de la línea de 24 pulgadas.			Descripción Medio de Prueba: Sector donde se encuentra emplazada la válvula de corte en tierra de la línea de 24 pulgadas.

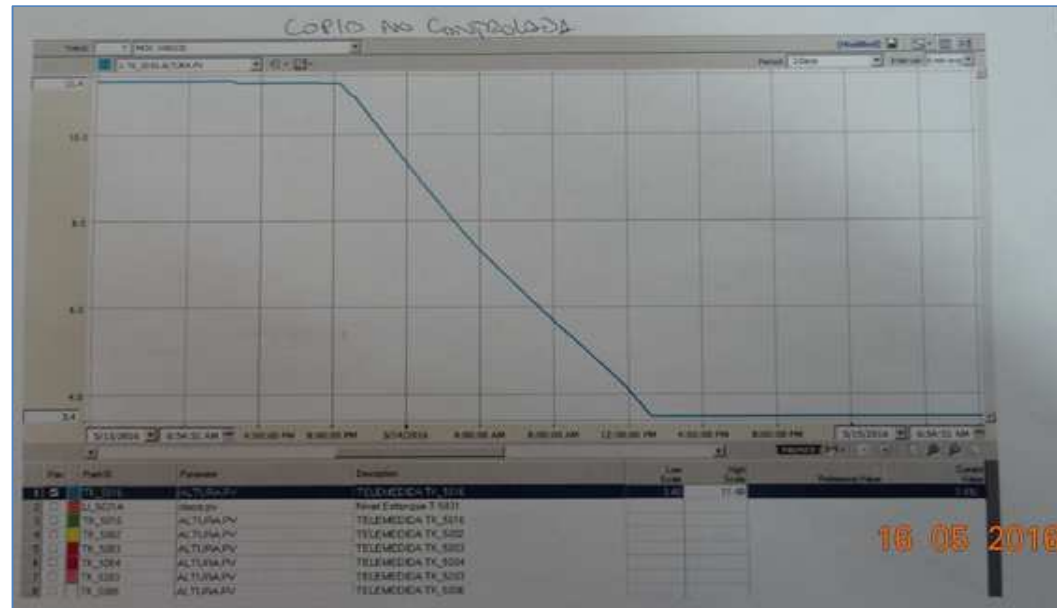
Imagen N°9.

b) Se procedió a revisar la condición del estanque T-5016 proporcionada por el titular (Anexo 10) al momento de la inspección y posteriormente remitida mediante carta ENAP 488 del 20 de mayo de 2016 (Anexo 3) constatándose la disminución de nivel del estanque producto de la faena de carga iniciada el día 13 de mayo a las 21:00 hrs y finalizada el día 14 de mayo de 2016 alrededor de las 13:00 hrs (Imagen N°9).

Registro condición estanque T-5016 desde que se inició y finalizó la faena de carga.

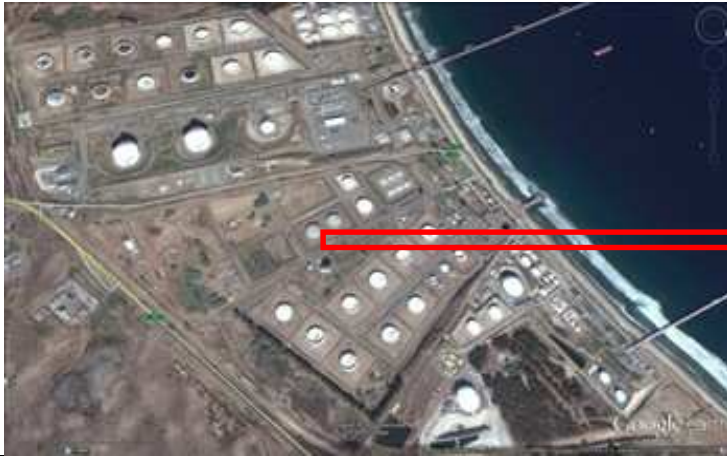
Imagen N°8
Coordenadas DATUM WGS84 Norte: 6.370.934 Este: 267.082
Descripción Medio de Prueba: Vista general del área donde se encuentra emplazado el estanque de almacenamiento de Slurry T-5016.

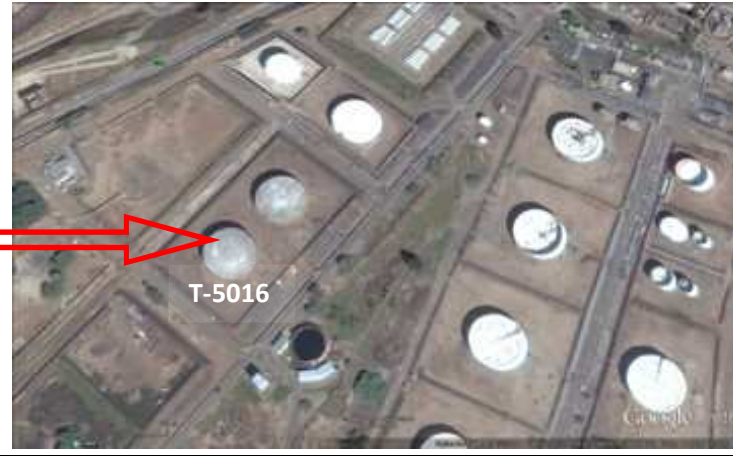
Imagen N°9
Coordenadas DATUM WGS84 Norte: 6.370.934 Este: 267.082
Descripción Medio de Prueba: Sector donde se encuentra emplazado el estanque de almacenamiento de Slurry T-5016.

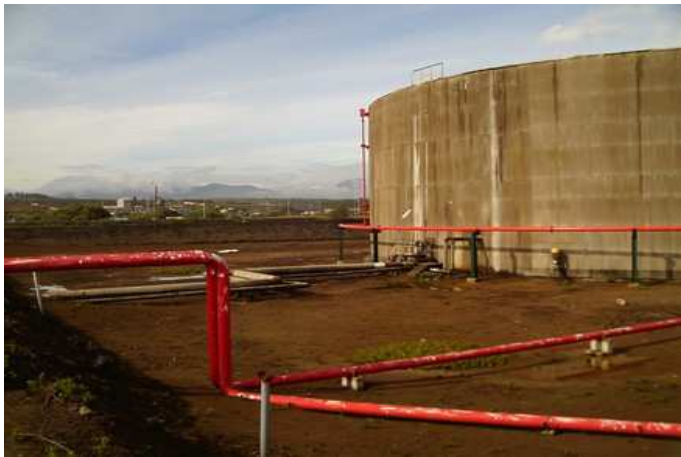
Fotografía N°4 16 de mayo de 2016
Coordenadas DATUM WGS84 Norte: 6.370.934 Este: 267.082
Descripción Medio de Prueba: Vista general del área donde se encuentra emplazado el estanque de almacenamiento T-5016.

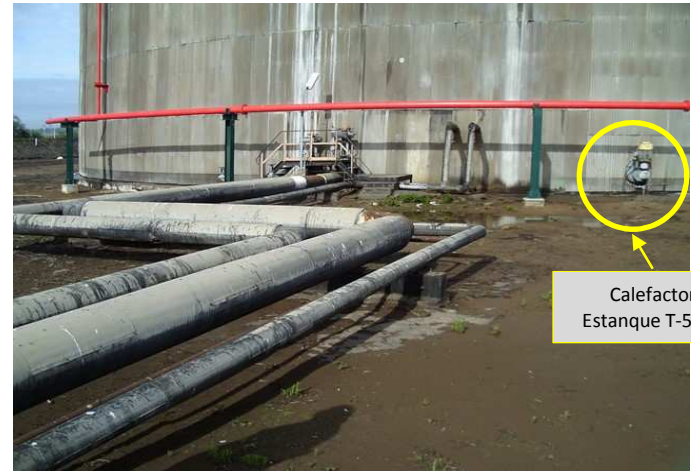
Fotografía N°5 16 de mayo de 2016
Coordenadas DATUM WGS84 Norte: 6.370.934 Este: 267.082
Descripción Medio de Prueba: Vista de las líneas interiores y de uno de los calefactores del Estanque T-5016.

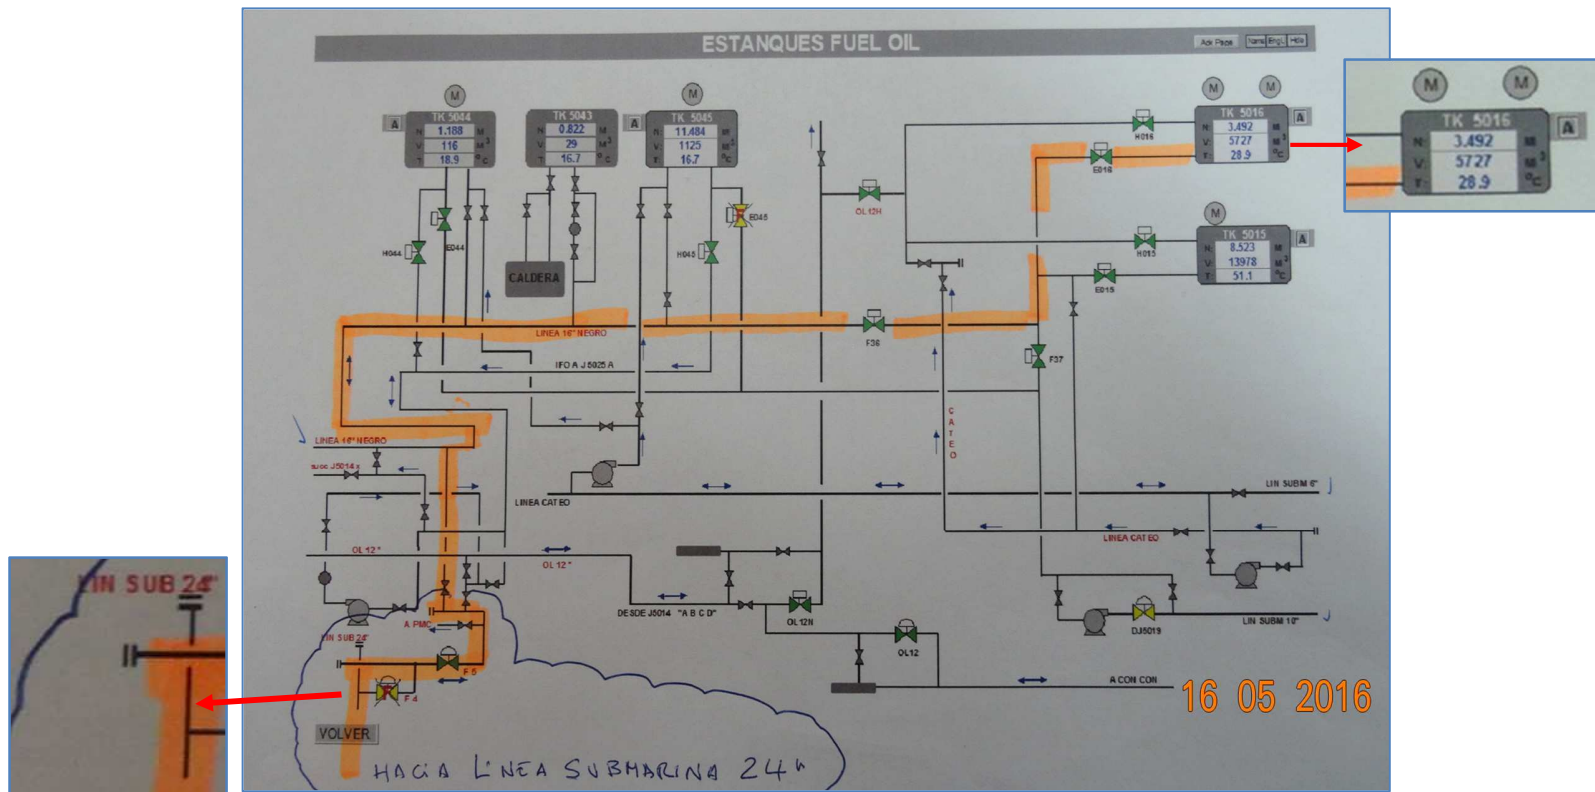
Imagen N°11

<p>Hechos:</p> <p>Durante la inspección, Sr. Flores proporcionó una imagen del circuito de cañerías terrestres entre el estanque T-5016 con la válvula de tierra de la línea submarina de 24 pulgadas. (Imagen N°11)</p>

Circuito interconexión de cañerías terrestres entre estanque T-5016 con válvula de tierra de la línea submarina de 24 pulgadas.
