**INFORME DE FISCALIZACIÓN AMBIENTAL**

**INSPECCIÓN AMBIENTAL**

**CODELCO DIVISIÓN ANDINA**

**DFZ-2015-4124-V-RCA-IA**

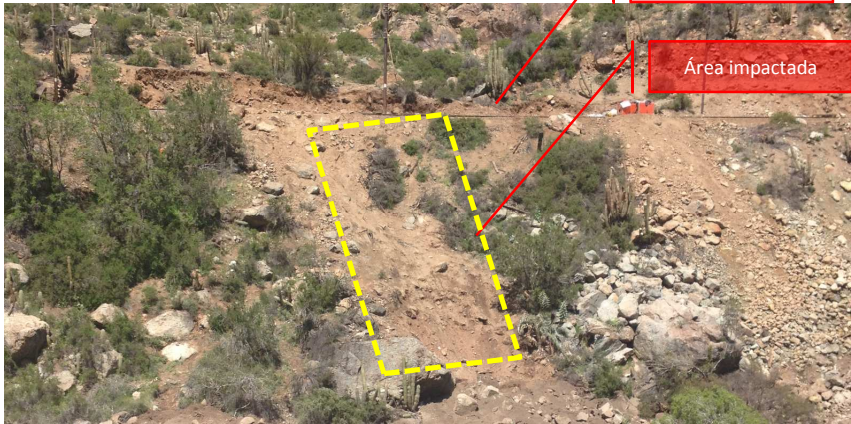
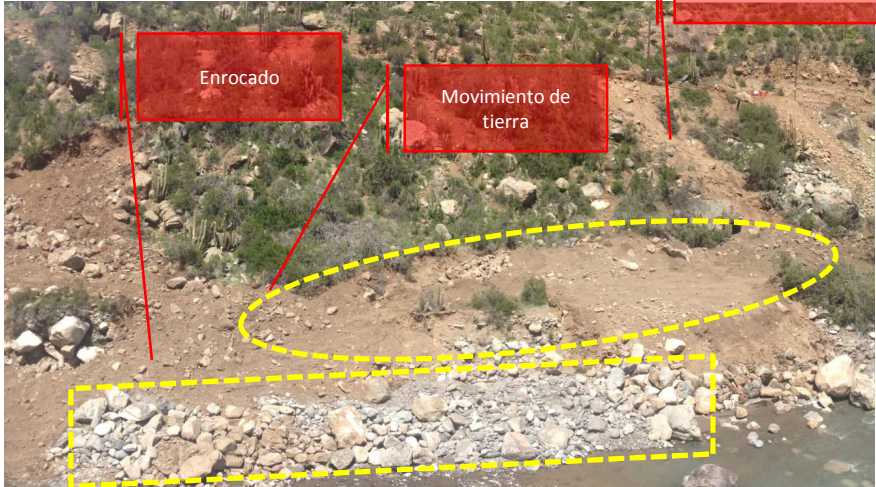
- a) Durante la inspección del día 22 de octubre de 2015 se constató evidencias de labores de movimiento de material, asociadas a las obras de mitigación implementadas por FEPASA, con la supervisión de Codelco Andina, para el control del derrame de concentrado a la ribera sur del Río Aconcagua (comuna de Los Andes, Región de Valparaíso). (Fotografía 1 y 2).

<b>Fotografía 1.</b>	<b>Fecha:</b> 22 de octubre de 2016	<b>Fotografía 2.</b>	<b>Fecha:</b> 22 de octubre de 2016		
<b>Coordenadas DATUM WGS84 HUSO 19</b>	<b>Norte:</b> 6.361.553 m	<b>Este:</b> 369.545 m	<b>Coordenadas DATUM WGS84 HUSO 19</b>	<b>Norte:</b> : 6.361.553 m	<b>Este:</b> 380.069 m
<b>Descripción medio de prueba:</b> Sector afectado por el derrame de concentrado de cobre, en que se aprecia las operaciones de limpieza por las huellas del movimiento de tierra		<b>Descripción medio de prueba:</b> Obras de contención y control ante escurrimiento o aumento de caudal del Río Aconcagua, implementadas por FEPASA y supervisado por el Titular.
