INFORME DE FISCALIZACIÓN AMBIENTAL

REFINERÍA DE PETRÓLEOS DE CONCÓN – ENAP REFINERÍAS S.A.

DFZ-2016-867-V-RCA-IA

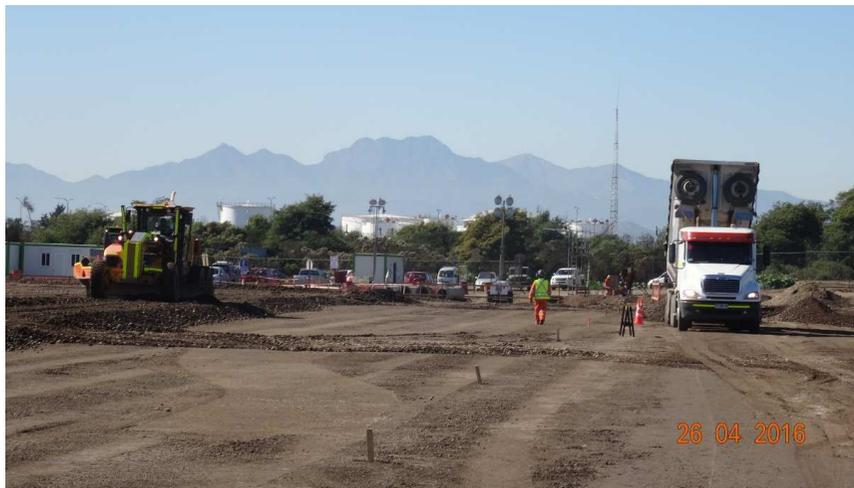
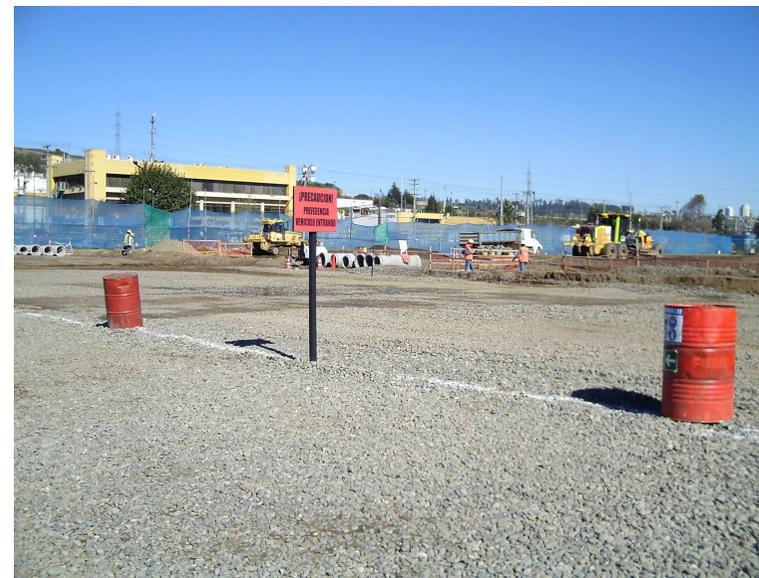
Fotografía 1.	Fecha : 26 de Abril de 2016		Fotografía 2.	Fecha : 26 de Abril de 2016	
Coordenadas DATUM WGS84, Huso 19	Este: 266.949 m.	Norte: 6.353.961 m.	Coordenadas DATUM WGS84, Huso 19	Este: 267.106 m.	Norte: 6.353.975 m.

Descripción Medio de Prueba: Evidencia de obras etapa construcción, estabilización del terreno			Descripción Medio de Prueba: Obras etapa de construcción, estabilización del terreno		
---	--	--	---	--	--

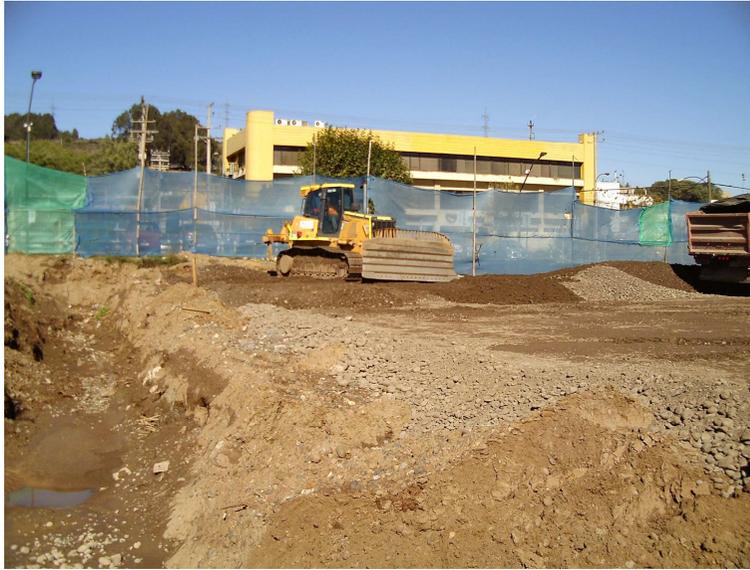
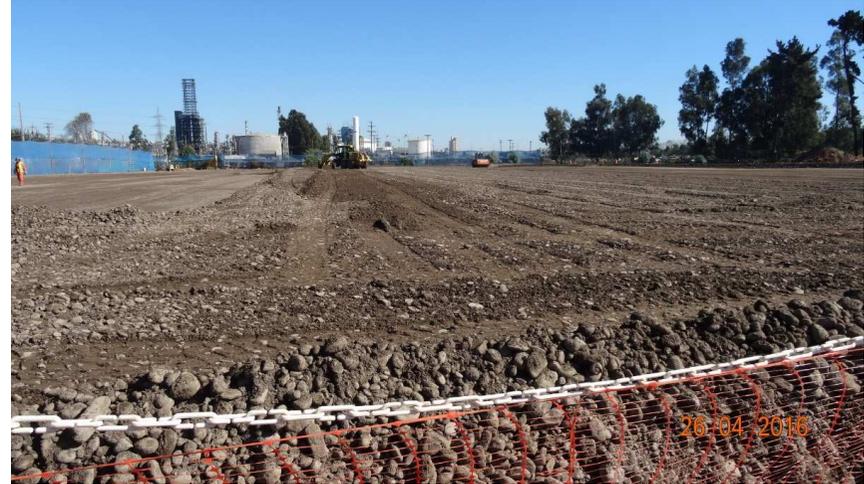
Fotografía 3.	Fecha : 26 de Abril de 2016		Fotografía 4.	Fecha : 26 de Abril de 2016	
Coordenadas DATUM WGS84, Huso 19	Este: 267.070 m.	Norte: 6.353.941 m.	Coordenadas DATUM WGS84, Huso 19	Este: 267.067 m.	Norte: 6.353.959 m.
Descripción Medio de Prueba: Evidencia de obras etapa construcción, estabilización del terreno			Descripción Medio de Prueba: Evidencia de obras etapa construcción, estabilización del terreno

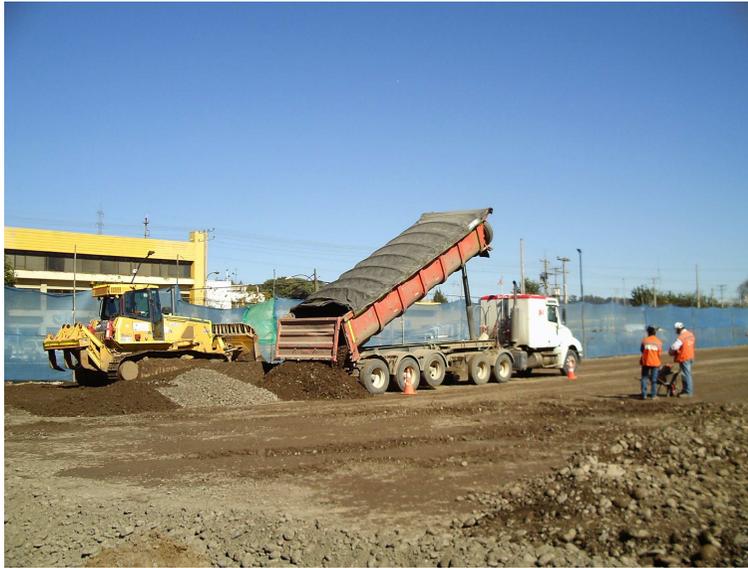
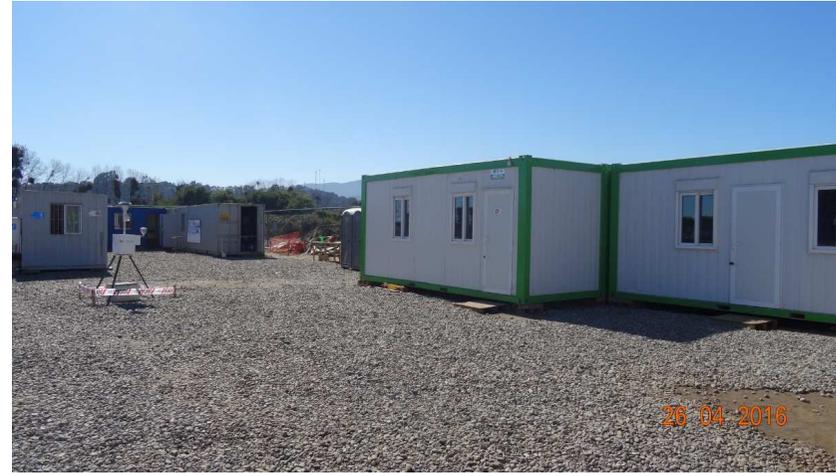
Fotografía 5.	Fecha : 26 de Abril de 2016		Fotografía 6.	Fecha : 26 de Abril de 2016	
Coordenadas DATUM WGS84, Huso 19	Este: 267.070 m.	Norte: 6.353.941 m.	Coordenadas DATUM WGS84, Huso 19	Este: 267.117 m.	Norte: 6.353.978 m.
Descripción Medio de Prueba: Evidencia de obras etapa construcción, estabilización del terreno			Descripción Medio de Prueba: Evidencia de instalación de faenas

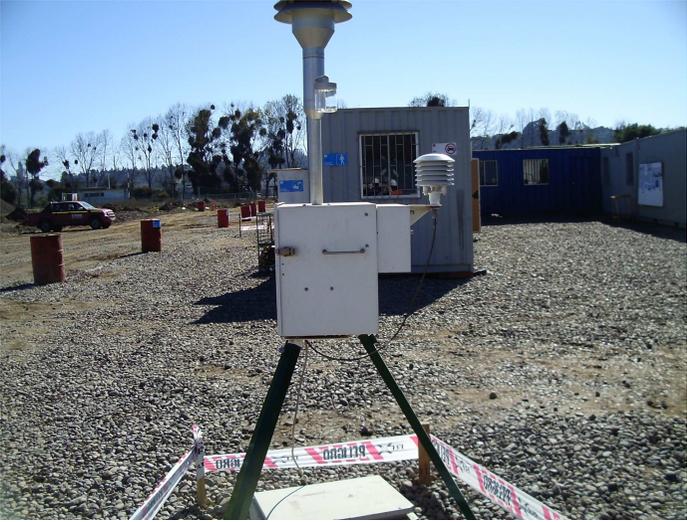
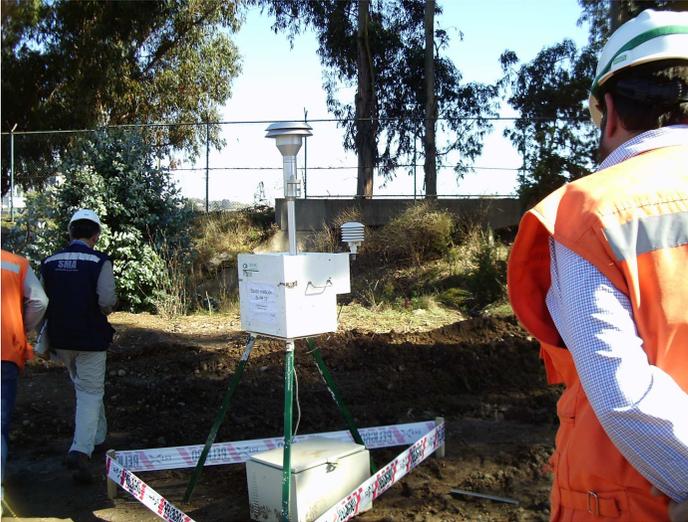
<p>Hecho(s) constatado(s) durante la fiscalización:</p> <p>a) Durante el recorrido, se constató la existencia de 2 monitores de material particulado para MP10 ubicados uno en el sector oriente y el otro en el sector poniente de la instalación. Estos monitores son controlados y manejados por la empresa SGS y se realiza visita para su control una vez por semana, según lo indicado por el Sr. Monsalve. Los monitores se van cambiando de ubicación de acuerdo al avance de la obra en 4 puntos predefinidos.</p>	
<p>Resultados examen de Información:</p> <p>El titular cargó al Sistema de Seguimiento Ambiental de la SMA tres (3) informes denominados “Informe de Monitoreo Material Particulado PM10” correspondientes al período del año 2016.</p> <p>Se realizó el examen de información a estos Informes de Monitoreo de Calidad del Aire MP10 que el Titular remitió al Sistema de Seguimiento Ambiental de la SMA (ANEXO 4) con los códigos SSA 43961, 45806 y 45807, correspondientes a los meses de Febrero 2016, Marzo 2016 y Abril 2016 respectivamente, constatándose que:</p> <p>a) Las muestras fueron analizadas por el Laboratorio Ambiental SGS Chile Ltda., entidad que cuenta con la acreditación LE 119 (Laboratorio de ensayo según NCh-ISO 17025.Of2005 en el área Físico-química para aire y gases), con vigencia hasta el 31 de Agosto de 2019.</p> <p>b) En ninguno de los períodos analizados se realizó el muestreo mínimo que se exige en el D.S. N° 59/98 (Art. 7°) correspondiente a lo menos, una vez cada 3 días, para completar 10 muestras al mes. En Febrero 2016 se tomó 1 muestra, en Marzo 2016 se tomaron 5 muestras con período de entre 5 y hasta 9 días entre muestras , y en Abril de 2016 se tomaron 4 muestras con un promedio de 7 días por muestras.</p>

Fotografía 7.		Fotografía 8.	
Fecha : 26 de Abril de 2016		Fecha : 26 de Abril de 2016	
Coordenadas DATUM WGS84, Huso 19	Este: 267.116 m.	Coordenadas DATUM WGS84, Huso 19	Este: 266.948 m.
	Norte: 6.353.991 m.		Norte: 6.354.066 m.
Descripción Medio de Prueba: Evidencia del emplazamiento del monitor material particulado MP10 en sector oriente.		Descripción Medio de Prueba: Evidencia del emplazamiento del monitor material particulado MP10 en sector poniente.

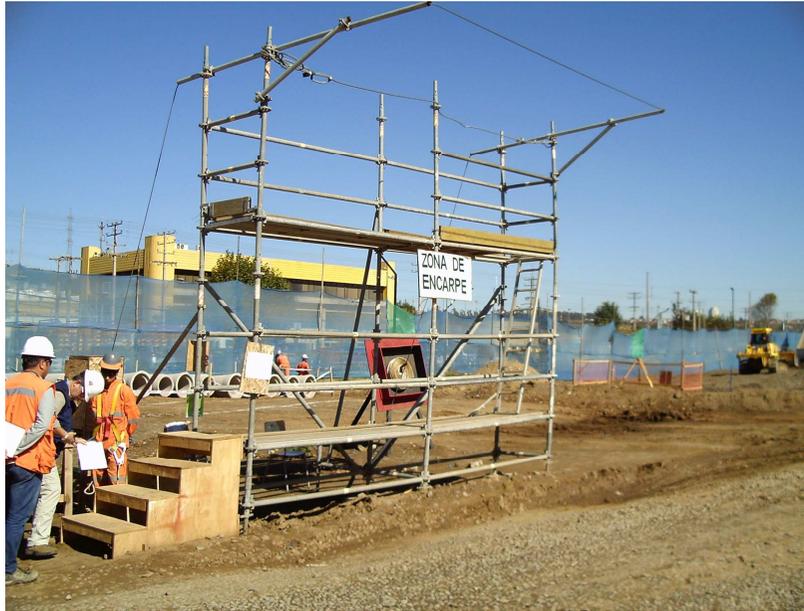
Fotografía 9.

Número de Hecho Constatado: 5	Estación: 1
Exigencia:	
RCA N°318/2007	
Considerando 6.1.1.1.5 “Los camiones que transportasen material, circularán con sus carrocerías selladas. Específicamente, se cubrirá la carrocería con una lona hermética”.	
Hecho(s) constatado(s) durante la fiscalización:	
<p>a) Durante el recorrido se constató la existencia de una zona donde se realizan las labores de encarpado de camiones que abandonan la obra, mediante una estructura construida de andamios metálicos. En este sector se registra en planilla de control el horario y la patente de cada vehículo de carga, sin quedar registrado el estado en el cual abandonan la instalación. Actualmente se realiza un promedio de 120 viajes por día de camiones, de acuerdo a lo señalado por el Sr. Basteiro.</p> <p>b) Al respecto, de acuerdo a lo constatado en terreno, Titular carece de registros para acreditar que los camiones han abandonado la instalación con sus carrocerías cubiertas por una lona hermética.</p>

aguasanta		CONTROL DE VIAJES CAMIONES TOLVA														Revisión	1		
Obras:		Movimiento de Tierra, Planta Cogeneradora Aconcagua														Fecha	14.07.15		
Lugar:																Nº Pagina	1		
Fecha:		26/04/16														EQUIPO DE CARGUO:			
Supervisor o Maestro Mayor:		Wagner Davara														Hora Inicio		Hora Termino	
Hora Inicio:		08:00														DESTINO:		SOLTA	
ORIGEN:		Planta Aconcagua														TOTAL VIAJES		TOTAL (M3)	
CODIGO CAMION	CAPACIDAD CAMION (M3)	NUMERO DE VUELTAS															TOTAL VIAJES	TOTAL (M3)	
		1	2	3	4	5	6	7	8	9	10	11	12	13	14	15			16
PW4431	15	148																	
DFHD14	15	1205																	
CTVL89	15	1332																	
EZKD46	15	1236																	
OBSERVACIONES		Camiones con material PASO 3 A LA CAPA Nº 15																	
		26 04 2016

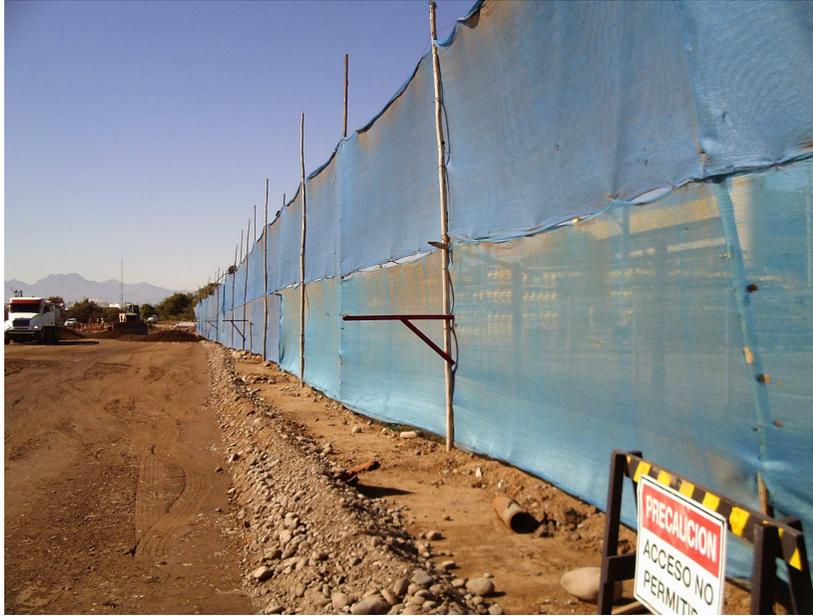
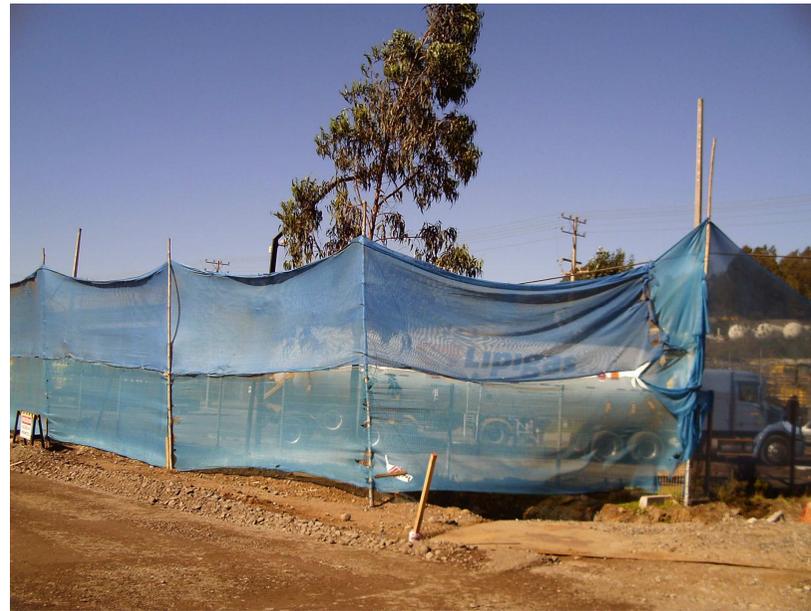
Fotografía 11.	Fecha : 26 de Abril de 2016		Fotografía 12.	Fecha : 26 de Abril de 2016	
Coordenadas DATUM WGS84, Huso 19	Este: 266.939 m.	Norte: 6.353.947 m.	Coordenadas DATUM WGS84, Huso 19	Este: 266.939 m.	Norte: 6.353.947 m.
Descripción Medio de Prueba: Evidencia malla raschel instalada en la obra, deslinde sur			Descripción Medio de Prueba: Evidencia malla raschel instalada en la obra, deslinde sur

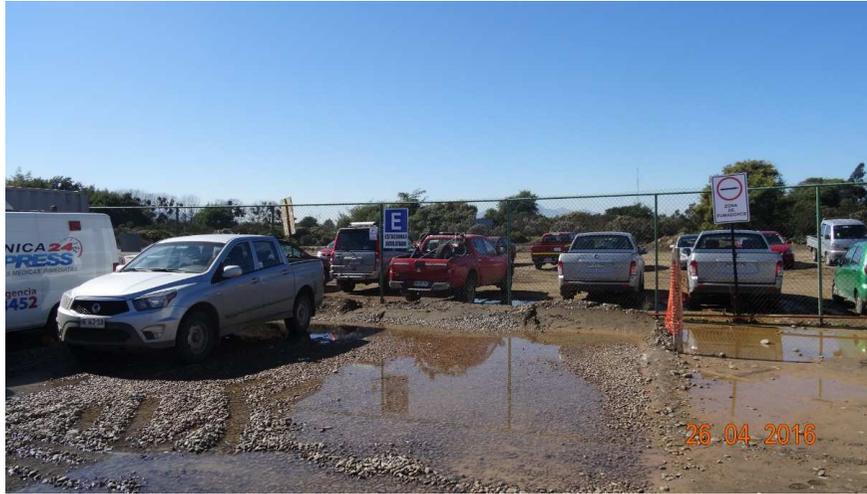
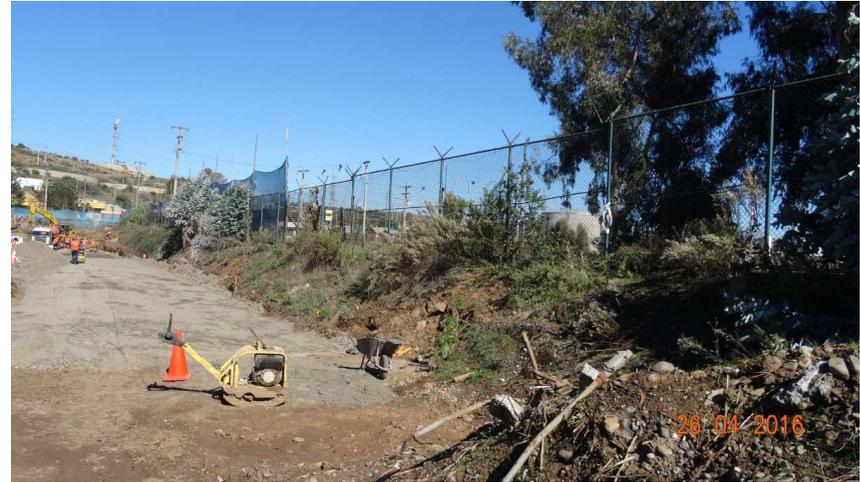
Número de Hecho Constatado: 6	Estación: 1
<p>Exigencia:</p> <p>RCA N°318/2007</p> <p>Considerando 6.1.1.1.6 <i>“Se utilizarán mallas protectoras en las faenas, con lo que se evitará la dispersión de polvo. Específicamente, se construirá un cierre perimetral, mediante la instalación de mallas tipo raschel, en los frentes de trabajo que pudiesen generar emisiones de material particulado, por su tipo de labor. El cierre será mantenido en buen estado, con lo que se impedirá la dispersión de polvo y la caída de material al exterior de la faena. La altura de la malla será de 4 (m)”.</i></p> <p>Considerando 6.1.1.1.13 <i>“Los acopios de excedentes que se generarán de las actividades de movimiento de tierra, se cubrirán”</i></p>	
<p>Hecho(s) constatado(s) durante la fiscalización:</p> <p>a) Al momento de la inspección, se constató la existencia de una malla tipo raschell ubicada en el deslinde sur del proyecto, con una longitud total de 300 metros.</p> <p>b) La malla no se encuentra implementada en todo el perímetro de los frentes de trabajo de la obra, sólo en el lado sur y unos pocos metros en sector poniente. Carecen de malla aquellos lados que se ubican en la misma dirección del viento para ese sector, es decir Oriente y Poniente. Según fotografía satelital (Figura N°5), el perímetro de la obra es de 875 m, de los cuales sólo están cubiertos por la malla 367 m, es decir sólo un 42 %.</p> <p>c) La malla está soportada mediante estacas de madera y fierro, separadas a una distancia de 4 metros cada una, y con una guía de alambre por cada paño de malla utilizada. Esta forma de estructura ocasiona que la malla no se encuentra rígida ni tirante.</p> <p>d) Respecto a la malla instalada, se aprecian sectores con perforaciones o aberturas. (Fotografías N° 12,15,16,17 y 18).</p> <p>e) Existen sectores en los cuales la altura es menor y no se garantizan los 4 metros, toda vez que la altura de la plataforma que se construye aumenta en forma creciente y la malla raschell es la misma que se instaló en enero 2016 cuando se inició la construcción (Fotografías N°15, 16 y 17). La malla para captura del material particulado, no cuenta con un programa de mantención, limpieza ni recambio.</p> <p>f) Durante el recorrido por la instalación, se constató la existencia de al menos 3 sectores donde se acopia material excedente de excavaciones que no se encontraban cubiertos. (Fotografías N° 19, 20, 21 y 22).</p>

Fotografía 13.	Fecha : 26 de Abril de 2016		Fotografía 14.	Fecha : 26 de Abril de 2016	
Coordenadas DATUM WGS84, Huso 19	Este: 267.117 m.	Norte: 6.353.963 m.	Coordenadas DATUM WGS84, Huso 19	Este: 266.929 m.	Norte: 6.354.045 m.
Descripción Medio de Prueba: Evidencia de cerco perimetral lado oriente sin malla raschel			Descripción Medio de Prueba: Evidencia de cerco perimetral lado poniente sin malla raschel

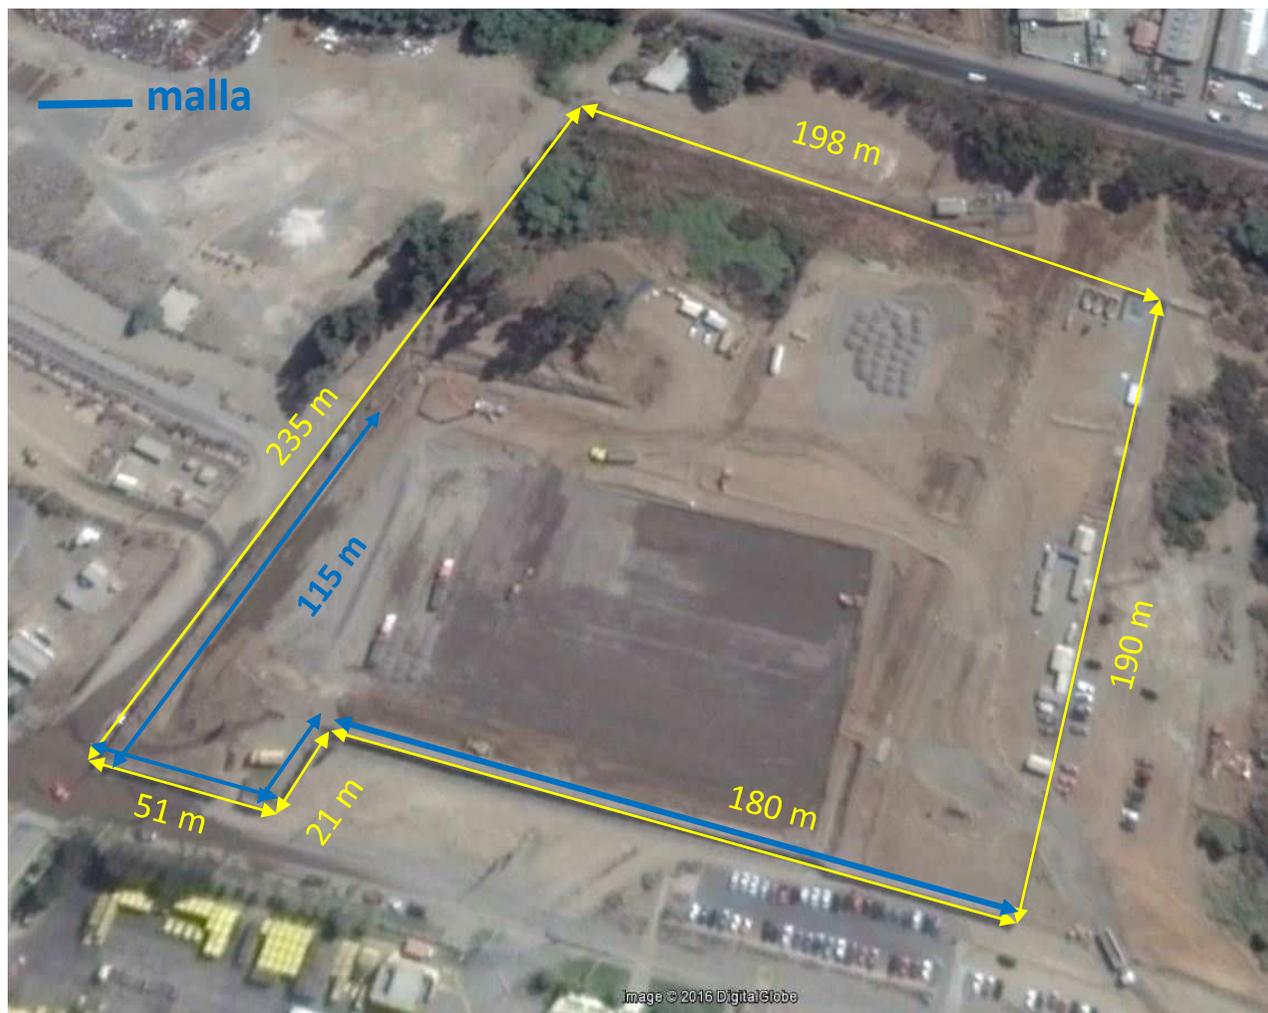
Figura 5.

Descripción Medio de Prueba: Esquema con la longitud de malla raschel instalada en color azul (367 m) respecto al perímetro total de la instalación (875 m).

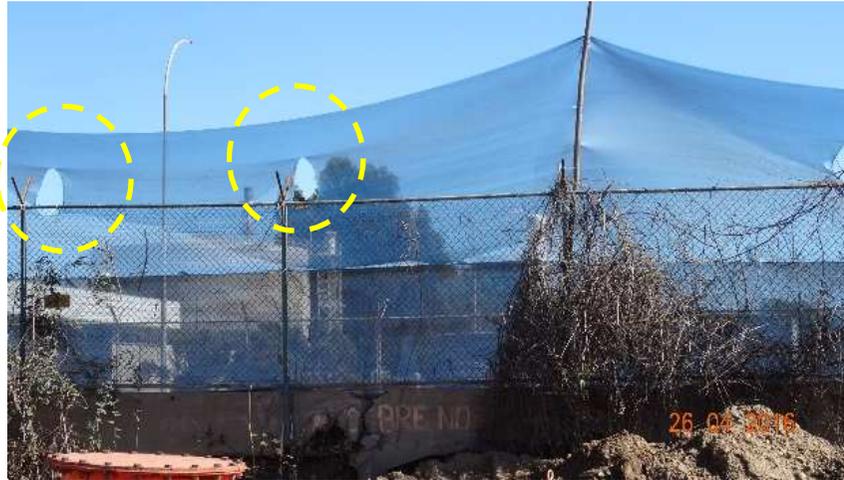
Fotografía 17.	Fecha : 26 de Abril de 2016		Fotografía 18.	Fecha : 26 de Abril de 2016	
Coordenadas DATUM WGS84, Huso 19	Este: 266.893 m.	Norte: 6.353.972 m.	Coordenadas DATUM WGS84, Huso 19	Este: 266.893 m.	Norte: 6.353.972 m.
Descripción Medio de Prueba: Evidencia del estado de la malla raschel en deslinde poniente de la instalación. Se aprecian aberturas y altura no homogénea.			Descripción Medio de Prueba: Evidencia del estado de la malla raschel en deslinde poniente de la instalación.

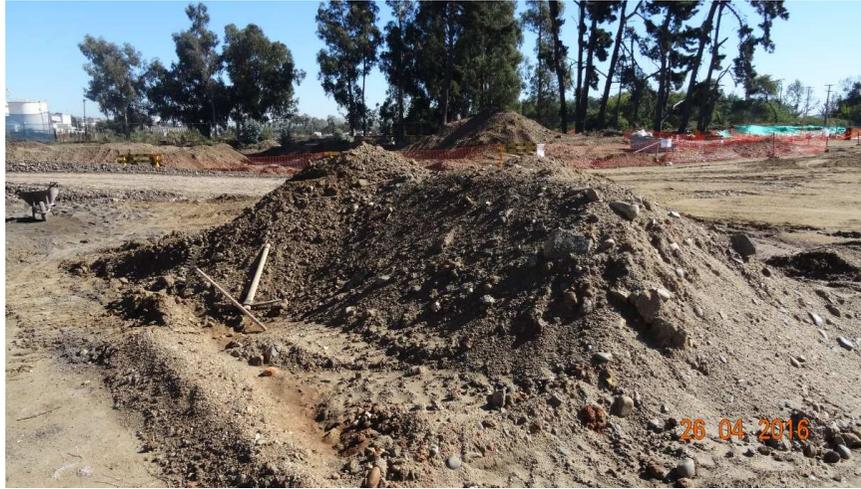
Fotografía 19.	Fecha : 26 de Abril de 2016		Fotografía 20.	Fecha : 26 de Abril de 2016	
Coordenadas DATUM WGS84, Huso 19	Este: 267.015 m.	Norte: 6.354.031 m.	Coordenadas DATUM WGS84, Huso 19	Este: 267.000 m.	Norte: 6.354.043 m.
Descripción Medio de Prueba: Evidencia del acopio de excedentes de excavación que se encontraban sin cubrir.			Descripción Medio de Prueba: Evidencia del acopio de excedentes de excavación que no se encontraba cubierto..

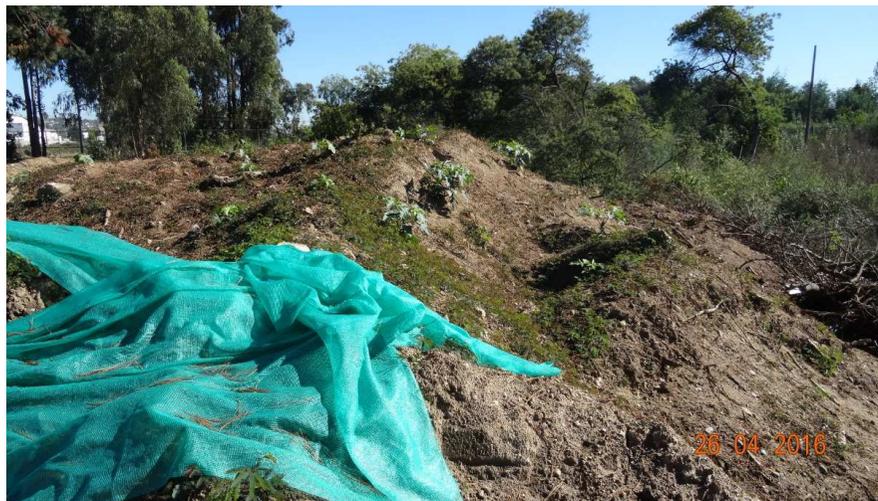
Fotografía 21.	Fecha : 26 de Abril de 2016		Fotografía 22.	Fecha : 26 de Abril de 2016	
Coordenadas DATUM WGS84, Huso 19	Este: 266.997 m.	Norte: 6.354.088 m.	Coordenadas DATUM WGS84, Huso 19	Este: 266.942 m.	Norte: 6.354.069 m.
Descripción Medio de Prueba: Evidencia del acopio de excedentes de excavación que no se encontraba cubierto.			Descripción Medio de Prueba: Evidencia del acopio de excedentes de excavación que no se encontraba cubierto.

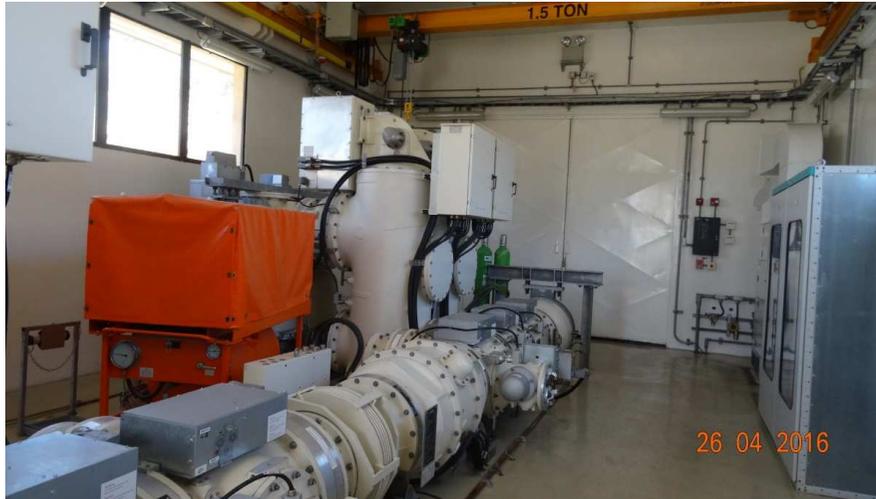
Fotografía 23.	Fecha : 26 de Abril de 2016		Fotografía 24.	Fecha : 26 de Abril de 2016	
Coordenadas DATUM WGS84, Huso 19	Este: 266.601 m.	Norte: 6.353.939 m.	Coordenadas DATUM WGS84, Huso 19	Este: 266.580 m.	Norte: 6.353.952 m.
Descripción Medio de Prueba: Evidencia de sala de 72 m ² de hormigón armado con sala eléctrica			Descripción Medio de Prueba: Evidencia de sala de 220 m ² de hormigón armado con sala eléctrica.

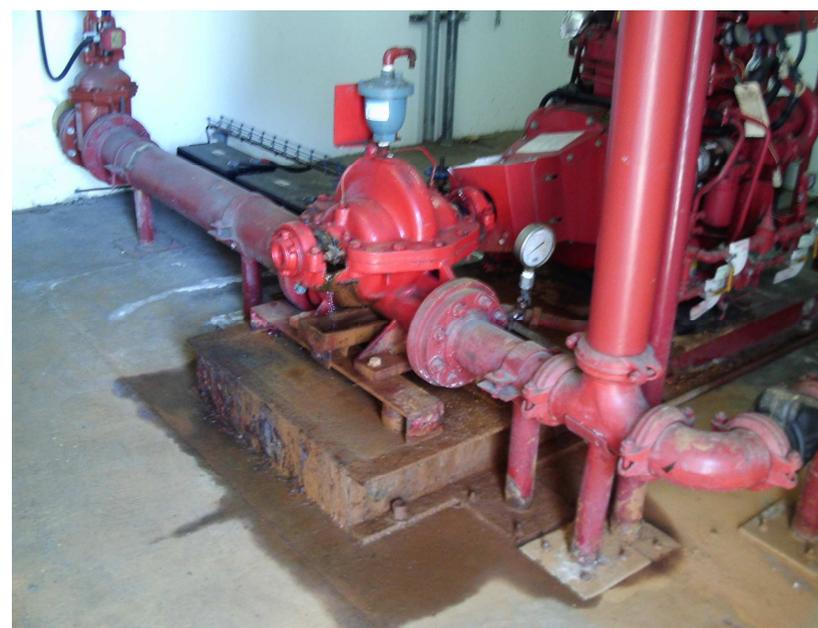
Fotografía 25.		Fecha : 26 de Abril de 2016		Fotografía 26.		Fecha : 26 de Abril de 2016	
Coordenadas DATUM WGS84, Huso 19		Este: 266.551 m.	Norte: 6.353.944 m.	Coordenadas DATUM WGS84, Huso 19		Este: 266.553 m.	Norte: 6.353.957 m.
Descripción Medio de Prueba: Evidencia del grupo electrógeno ubicado en patio exterior.				Descripción Medio de Prueba: Evidencia de sala de bombas contra incendios sobre losa de concreto.

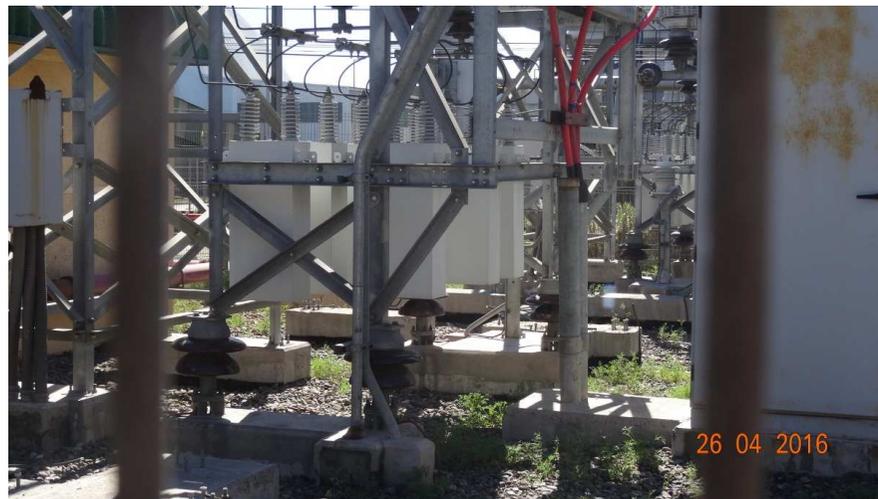
Fotografía 29.	Fecha : 26 de Abril de 2016		Fotografía 30.	Fecha : 26 de Abril de 2016	
Coordenadas DATUM WGS84, Huso 19	Este: 266.587 m.	Norte: 6.353.946 m.	Coordenadas DATUM WGS84, Huso 19	Este: 266.591 m.	Norte: 6.353.955 m.
Descripción Medio de Prueba: Evidencia de existencia de losas de concreto en base de condensadores			Descripción Medio de Prueba: Transformador, en su base foso colector sin evidencia de derrames.

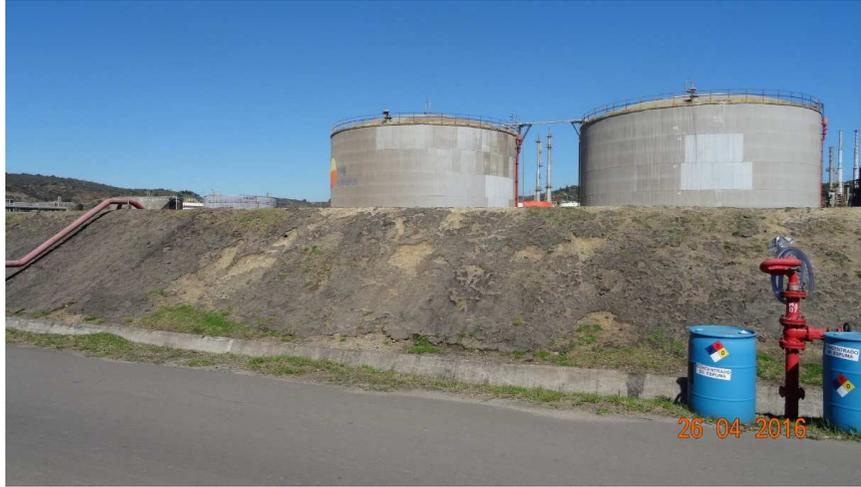
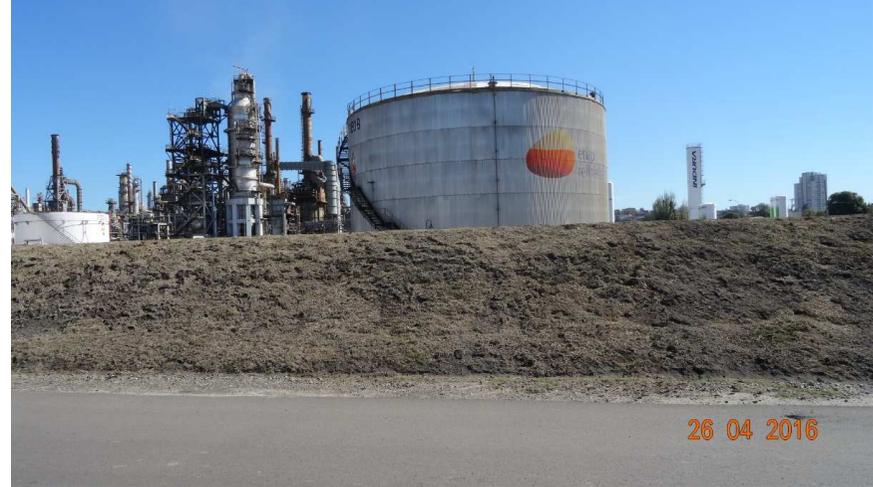
Fotografía 31.	Fecha : 26 de Abril de 2016		Fotografía 32.	Fecha : 26 de Abril de 2016	
Coordenadas DATUM WGS84, Huso 19	Este: 266.058 m.	Norte: 6.354.109 m.	Coordenadas DATUM WGS84, Huso 19	Este: 266.116 m.	Norte: 6.354.011 m.
Descripción Medio de Prueba: Evidencia de existencia de estanques con pretil de contención en lugar de emplazamiento del proyecto. No existen obras de construcción relacionadas con el proyecto RCA N° 1809/2008.			Descripción Medio de Prueba: Sector de emplazamiento del proyecto. Zona de estanques con pretil de contención.

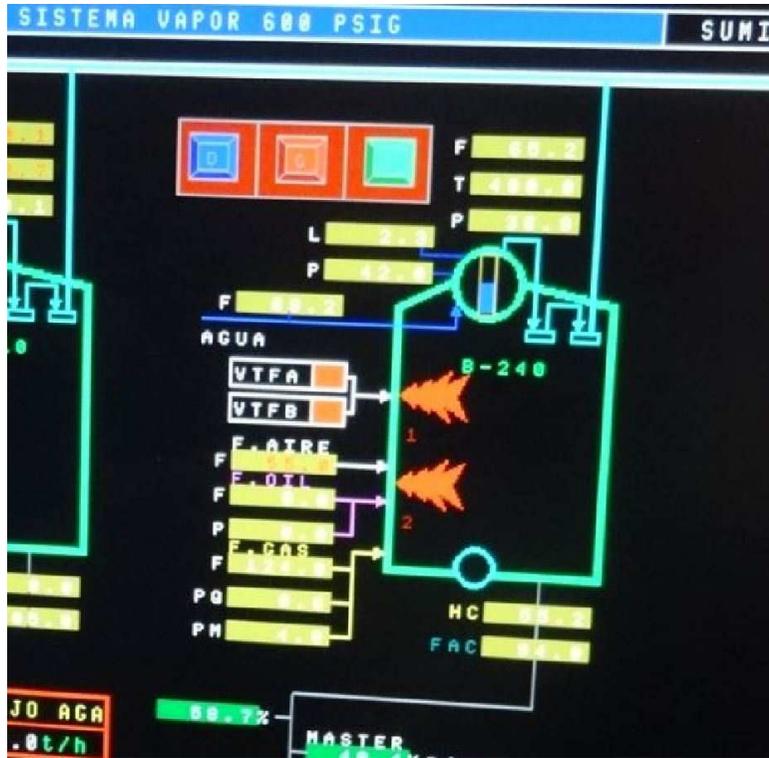
Fotografía 33.	Fecha : 26 de Abril de 2016			Fotografía 34.	Fecha : 26 de Abril de 2016		
Coordenadas DATUM WGS84, Huso 19	Este: 265.785 m.	Norte: 6.354.068 m.		Coordenadas DATUM WGS84, Huso 19	Este: 265.785 m.	Norte: 6.354.068 m.	
Descripción Medio de Prueba: Evidencia de pantalla donde se visualizan y controlan las variables operacionales de la caldera B-240 en Sala de Control.				Descripción Medio de Prueba: Evidencia del monitoreo en línea de las variables pH, conductividad eléctrica, Flujo, Sílice y Sodio en la alimentación de agua a la caldera.

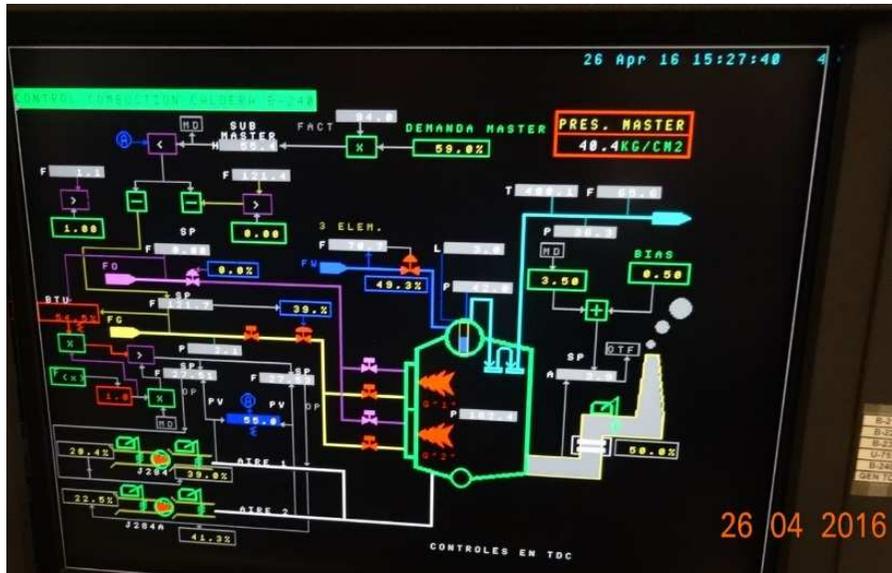
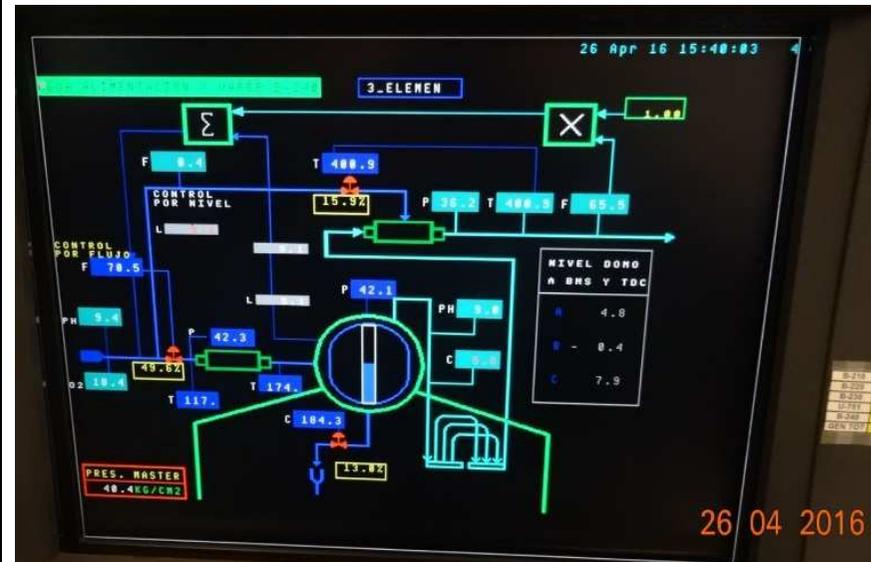
Fotografía 35.	Fecha : 26 de Abril de 2016		Fotografía 36.	Fecha : 26 de Abril de 2016	
Coordenadas DATUM WGS84, Huso 19	Este: 265.785 m.	Norte: 6.354.068 m.	Coordenadas DATUM WGS84, Huso 19	Este: 265.785 m.	Norte: 6.354.068 m.
Descripción Medio de Prueba: Evidencia de pantalla de control del sistema de combustión de la caldera B-240.			Descripción Medio de Prueba: Evidencia del monitoreo en línea, del vapor de agua que sale de la caldera B-240 para el Flujo y Presión.

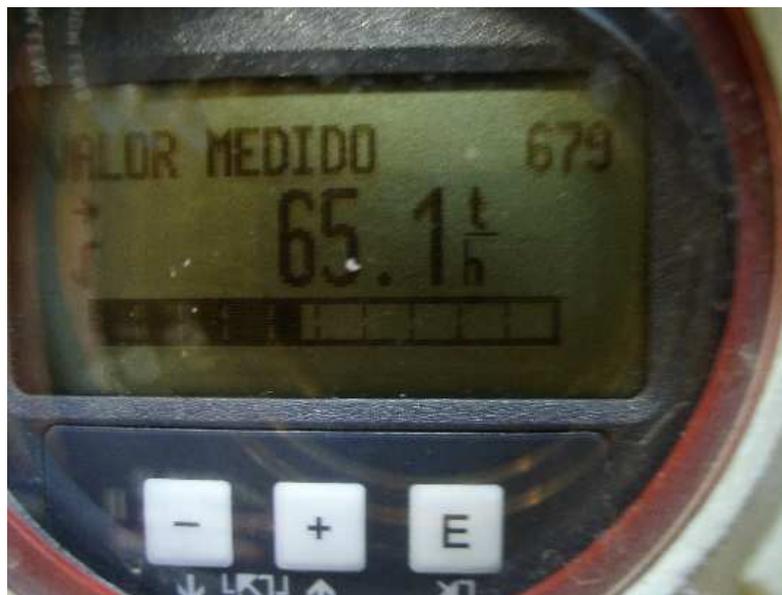
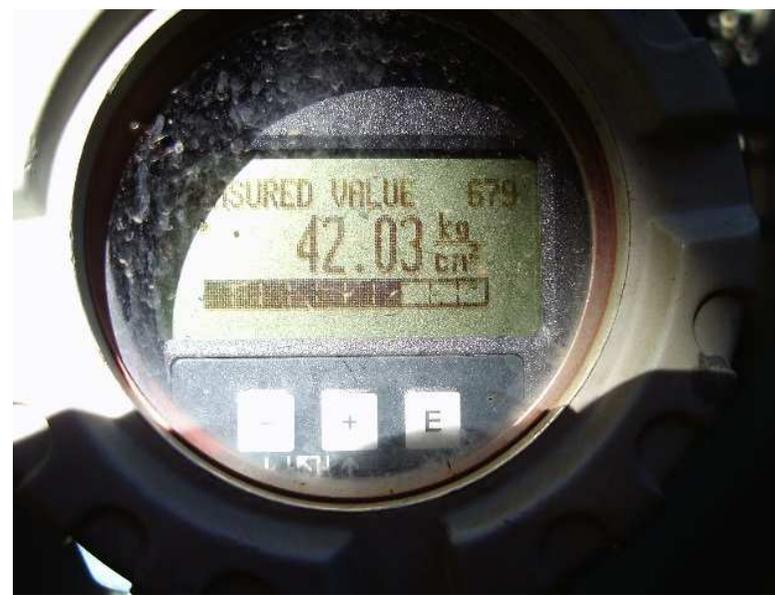
Fotografía 37.	Fecha : 26 de Abril de 2016		Fotografía 38.	Fecha : 26 de Abril de 2016	
Coordenadas DATUM WGS84, Huso 19	Este: 265.732 m.	Norte: 6.354.030 m.	Coordenadas DATUM WGS84, Huso 19	Este: 265.732 m.	Norte: 6.354.030 m.
Descripción Medio de Prueba: Evidencia de existencia de medidor de flujo del vapor que sale de la caldera B-240, marcando un valor de 65.1 (ton/h).			Descripción Medio de Prueba: Medidor de presión del vapor que sale de la caldera B-240, marcando un valor de 42.03 (kg/cm ²). Esto es equivalente a 597.8 (psi).

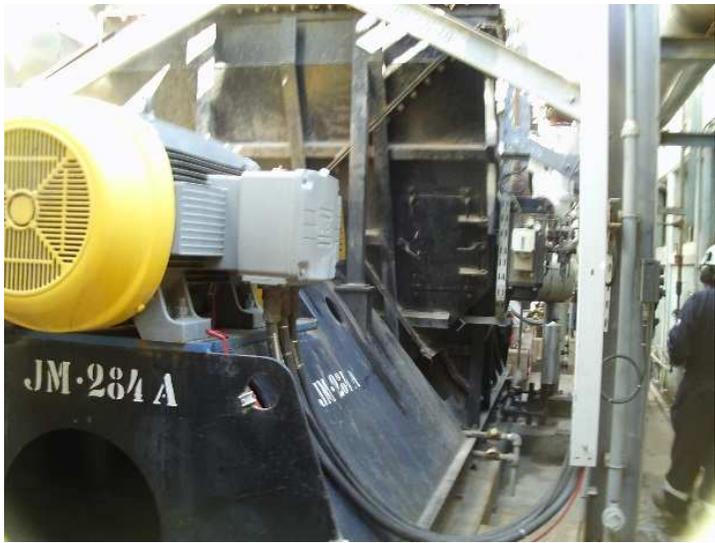
Número de Hecho Constatado: 12		Estación: 4	
<p>Exigencia: RCA N° 42/2007 Considerando 3.9.2 <i>Durante la etapa de operación, se generarán emisiones sonoras por la operación de las calderas. Luego, para minimizar dicha emisión, El Titular adoptará las siguientes medidas de control.</i></p> <p>a) <i>Se realizará el encierro total de la zona de los motores de turbina y motores anexos, para lo cual se utilizará material tipo Instapanel PV de 0.5 (mm); y en el interior, un recubrimiento absorbente de 50 (mm) de espesor, con lámina mineral o lana de vidrio.</i></p>			
<p>Hecho(s) constatado(s) durante la fiscalización:</p> <p>En esta Estación, acompañan por parte del titular a la fiscalización el Sr. Anselmo Flores y el Sr. Guido Mesina (Jefe División Suministros), quienes aportan la información consultada.</p> <p>a) Se constató que no se encuentran implementadas las medidas para el control de las emisiones acústicas por la operación de la caldera. No existe el encierro de la zona de motores de turbina y motores anexos mediante material aislante tipo Instapanel con recubrimiento interior y exterior. Cabe observar que la no implementación de las medidas para el control de emisiones acústicas también fue constatada en inspección ambiental de agosto de 2013, según se consignó en el Informe DFZ-2013-817-V-RCA-IA.</p>

Fotografía 39.		Fotografía 40.	
Fecha : 26 de Abril de 2016		Fecha : 26 de Abril de 2016	
Coordenadas DATUM WGS84, Huso 19	Este: 265.732 m.	Norte: 6.354.030 m.	Coordenadas DATUM WGS84, Huso 19
			Este: 265.732 m.
			Norte: 6.354.030 m.
Descripción Medio de Prueba: Zona de motores de turbina y motores anexos de Caldera B-240 sin obras de encierro con material tipo instapanel, para minimizar la emisión sonora.		Descripción Medio de Prueba: Zona de motores de turbina y motores anexos de Caldera B-240 sin obras de encierro con material tipo instapanel, para minimizar la emisión sonora.

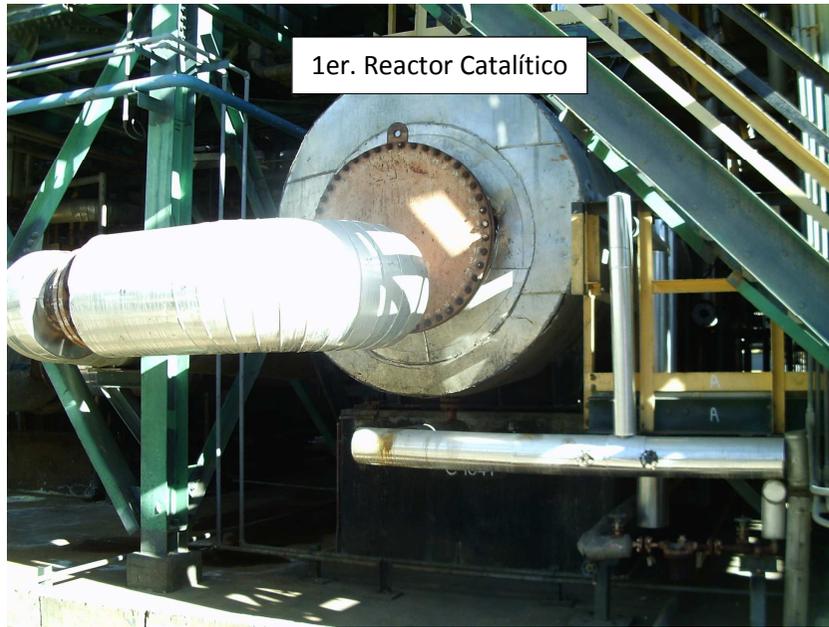
Fotografía 41.	Fecha : 26 de Abril de 2016		Fotografía 42.	Fecha : 26 de Abril de 2016	
Coordenadas DATUM WGS84, Huso 19	Este: 265.697 m.	Norte: 6.353.826 m.	Coordenadas DATUM WGS84, Huso 19	Este: 265.697 m.	Norte: 6.353.826 m.
Descripción Medio de Prueba: Existencia de Reactor Térmico en Planta URA2			Descripción Medio de Prueba: Existencia de 1er Reactor Catalítico en Planta URA2

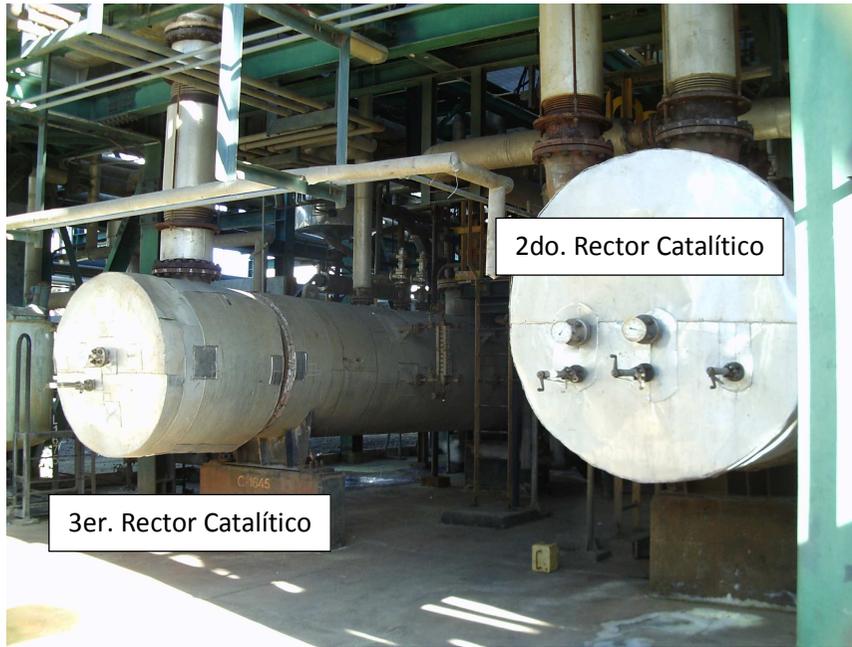
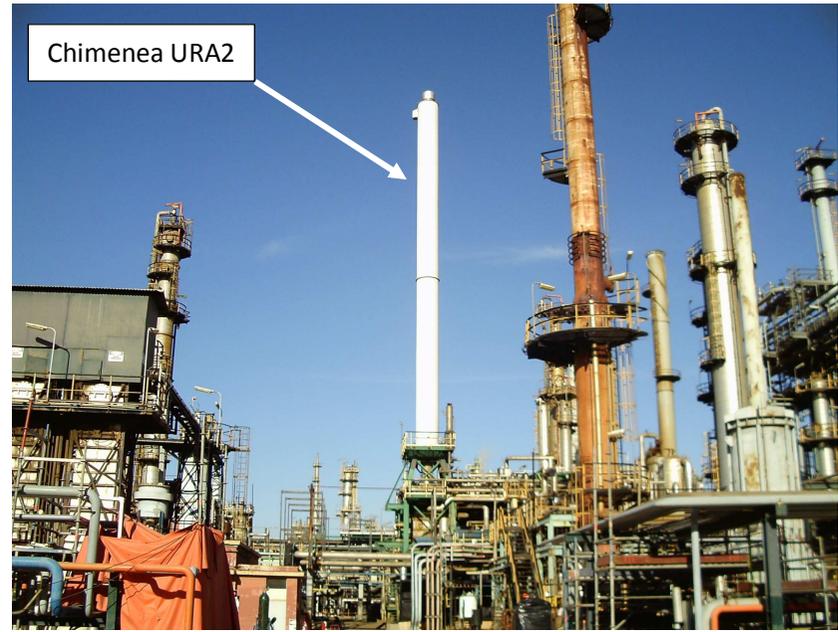
Fotografía 43.	Fecha : 26 de Abril de 2016		Fotografía 44.	Fecha : 26 de Abril de 2016	
Coordenadas DATUM WGS84, Huso 19	Este: 265.697 m.	Norte: 6.353.826 m.	Coordenadas DATUM WGS84, Huso 19	Este: 265.685 m.	Norte: 6.353.829 m.
Descripción Medio de Prueba: Existencia de 2do. y 3er. Reactor Catalítico en Planta URA2..			Descripción Medio de Prueba: Chimenea Planta URA2.

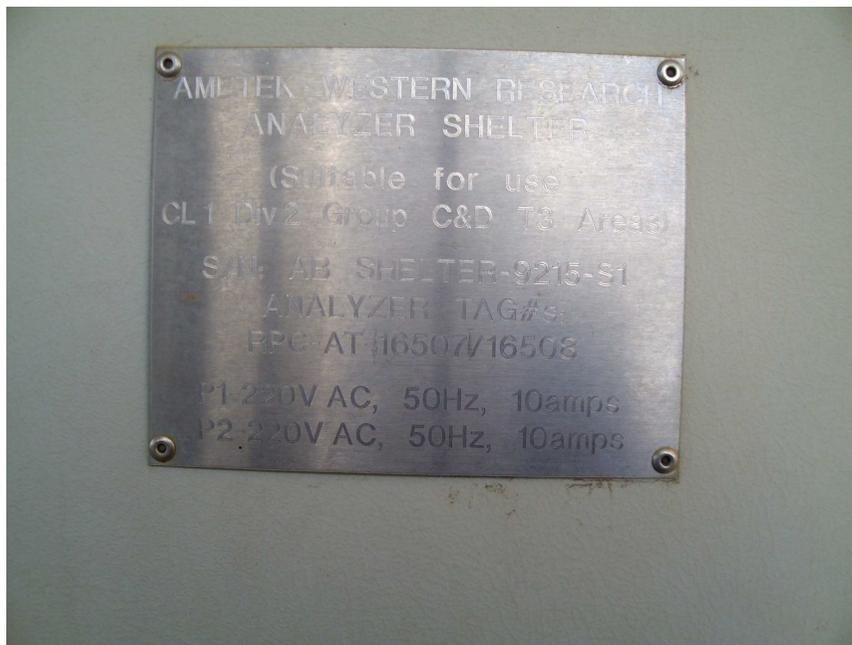
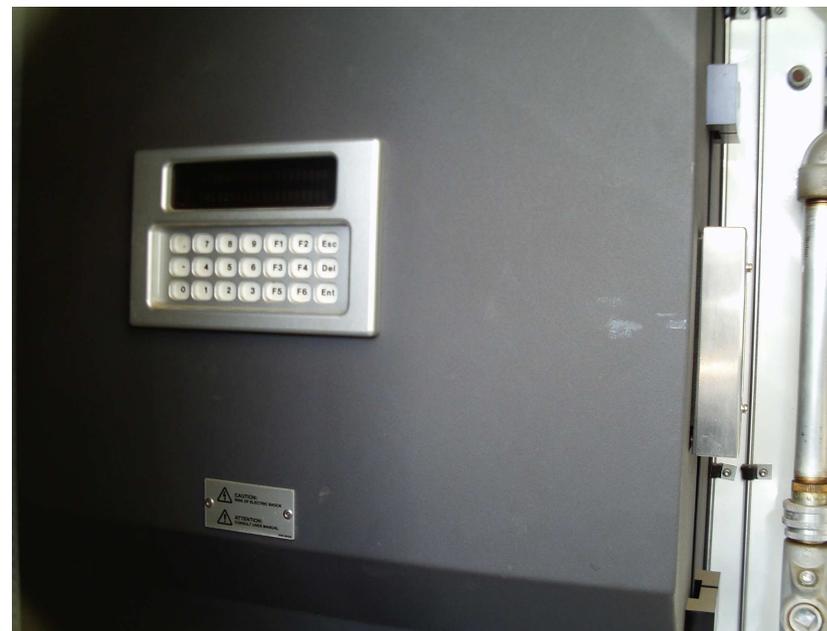
Fotografía 45.	Fecha : 26 de Abril de 2016		Fotografía 46.	Fecha : 26 de Abril de 2016	
Coordenadas DATUM WGS84, Huso 19	Este: 265.685 m.	Norte: 6.353.829 m.	Coordenadas DATUM WGS84, Huso 19	Este: 265.685 m.	Norte: 6.353.829 m.
Descripción Medio de Prueba: Placa identificatoria equipo medición continua de emisiones en URA2 marca Ametek			Descripción Medio de Prueba: Monitor donde se visualiza la medición continua para el SO2

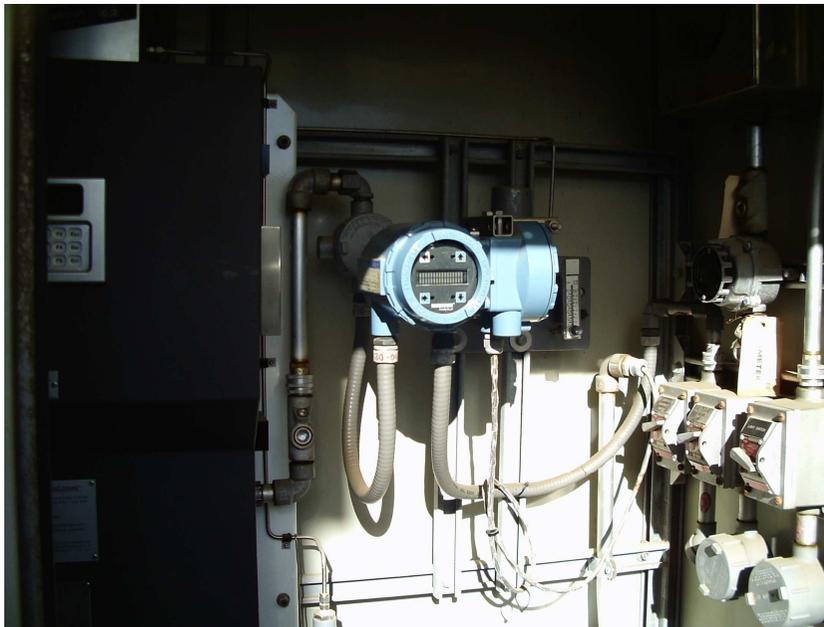
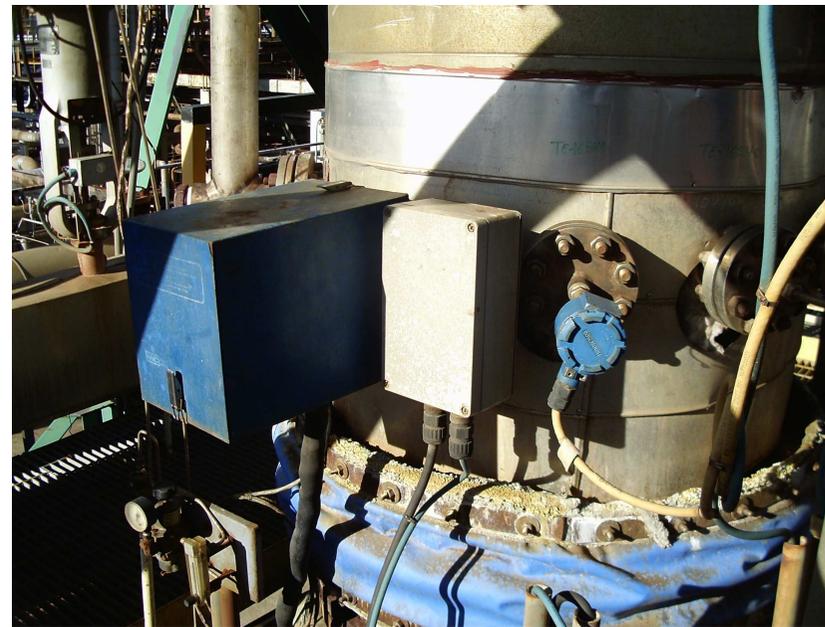
Fotografía 47.
Coordenadas DATUM WGS84, Huso 19
Descripción Medio de Prueba: Monitor donde se visualiza la medición continua de oxígeno disuelto O2.

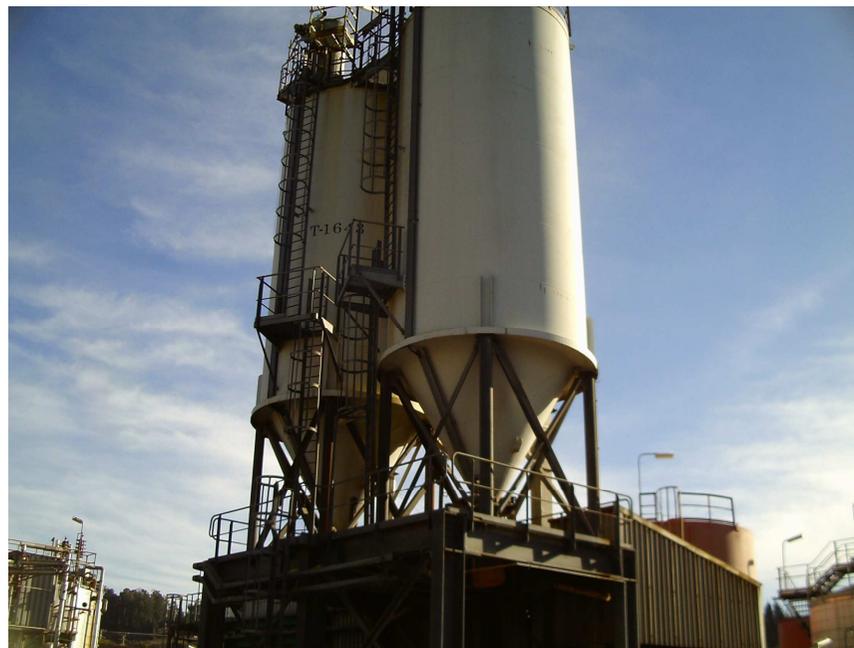
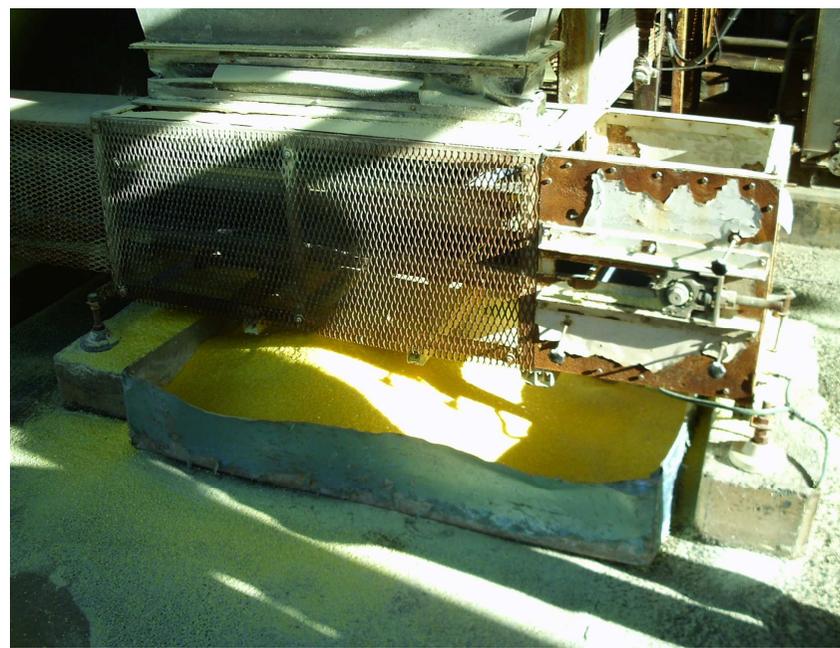
Fotografía 49.	Fecha : 26 de Abril de 2016		Fotografía 50.	Fecha : 26 de Abril de 2016	
Coordenadas DATUM WGS84, Huso 19	Este: 265.605 m.	Norte: 6.353.837 m.	Coordenadas DATUM WGS84, Huso 19	Este: 265.605 m.	Norte: 6.353.837 m.
Descripción Medio de Prueba: Existencia de 2 silos de almacenamiento con cono de descarga para el azufre sólido.			Descripción Medio de Prueba: Zona de recepción del azufre sólido en forma de pastillas
