INFORME DE FISCALIZACIÓN AMBIENTAL

REFINERÍA DE PETRÓLEOS DE CONCÓN – ENAP REFINERÍAS S.A.

DFZ-2016-867-V-RCA-IA

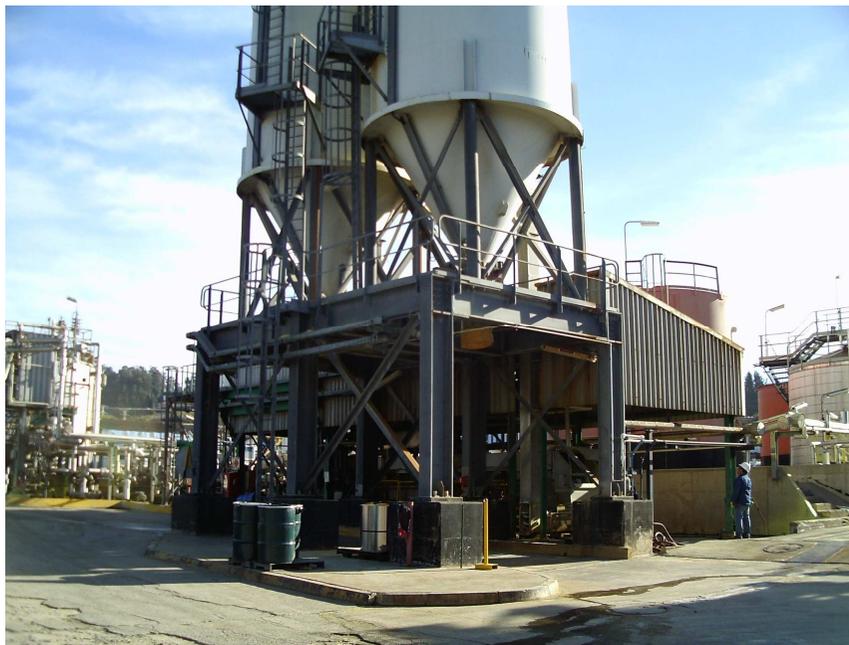
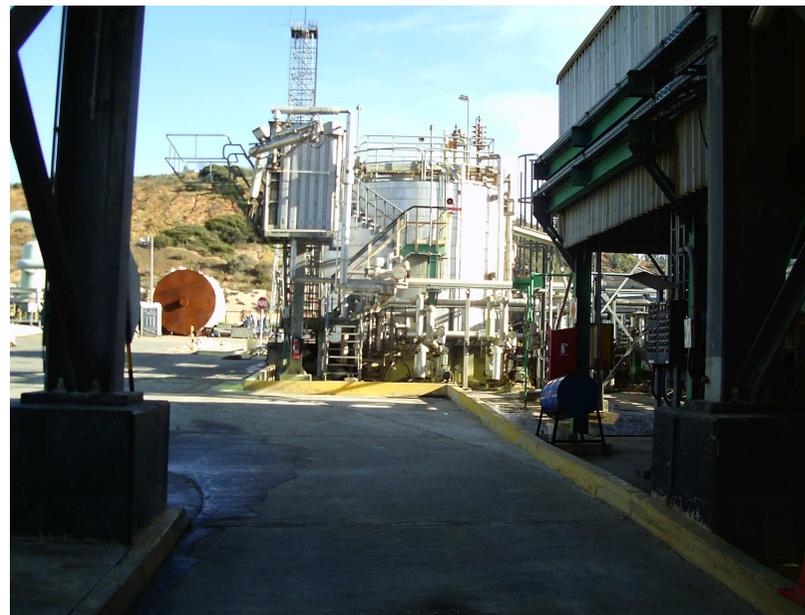
Fotografía 51.	Fecha : 26 de Abril de 2016		Fotografía 52.	Fecha : 26 de Abril de 2016	
Coordenadas DATUM WGS84, Huso 19	Este: 265.605 m.	Norte: 6.353.837 m.	Coordenadas DATUM WGS84, Huso 19	Este: 265.605 m.	Norte: 6.353.837 m.
Descripción Medio de Prueba: Zona de carga para camiones, bajo los silos.			Descripción Medio de Prueba: Zona de carga para camiones, cubierto bajo techo.

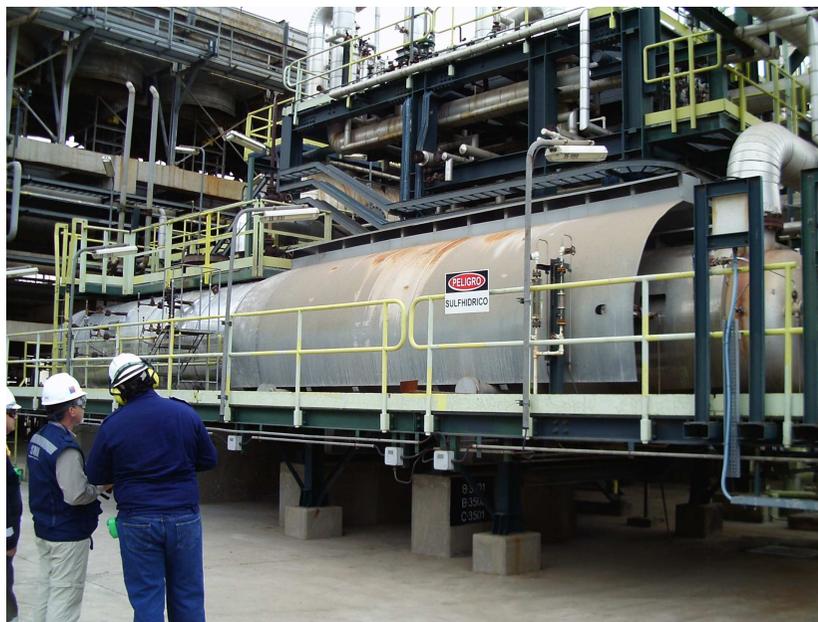
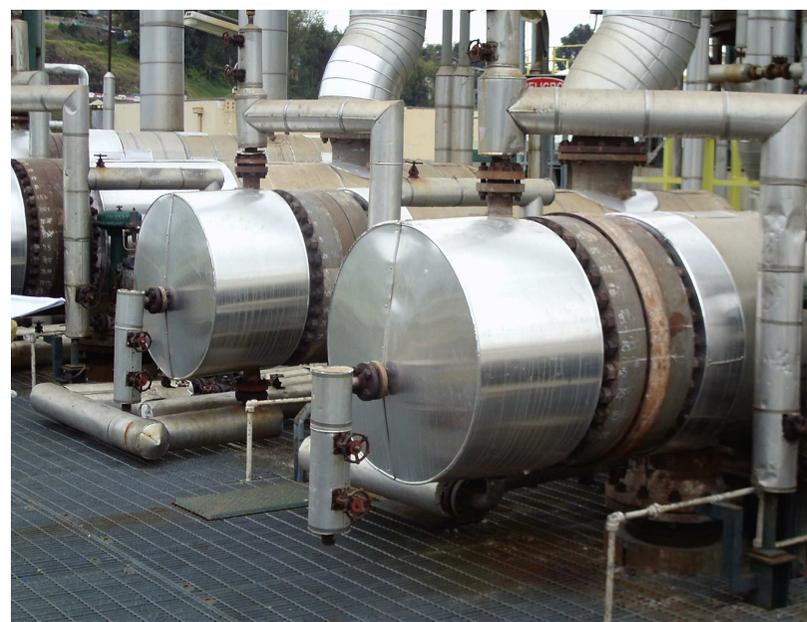
Fotografía 53.	Fecha : 27 de Abril de 2016		Fotografía 54.	Fecha : 27 de Abril de 2016	
Coordenadas DATUM WGS84, Huso 19	Este: 265.578 m.	Norte: 6.353.874 m.	Coordenadas DATUM WGS84, Huso 19	Este: 265.578 m.	Norte: 6.353.874 m.
Descripción Medio de Prueba: Reactor Térmico en dos etapa de URA 3			Descripción Medio de Prueba: Tres Reactores Catalíticos de URA3

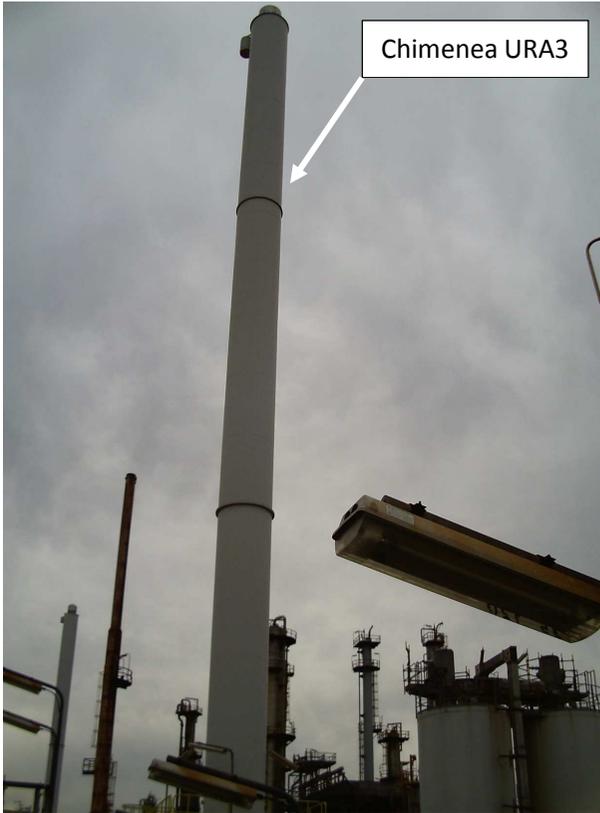
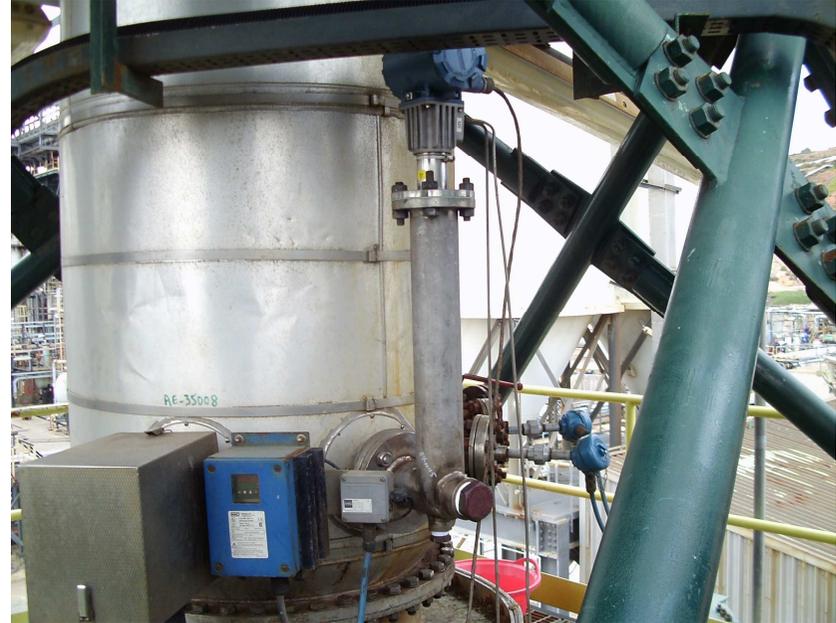
Fotografía 55.	Fecha : 27 de Abril de 2016		Fotografía 56.	Fecha : 27 de Abril de 2016	
Coordenadas DATUM WGS84, Huso 19	Este: 265.599 m.	Norte: 6.353.856 m.	Coordenadas DATUM WGS84, Huso 19	Este: 265.599 m.	Norte: 6.353.856 m.
Descripción Medio de Prueba: Chimenea de Planta URA 3			Descripción Medio de Prueba: Sector en Chimenea URA3 donde se ubican los sensores para la medición continua de emisiones.

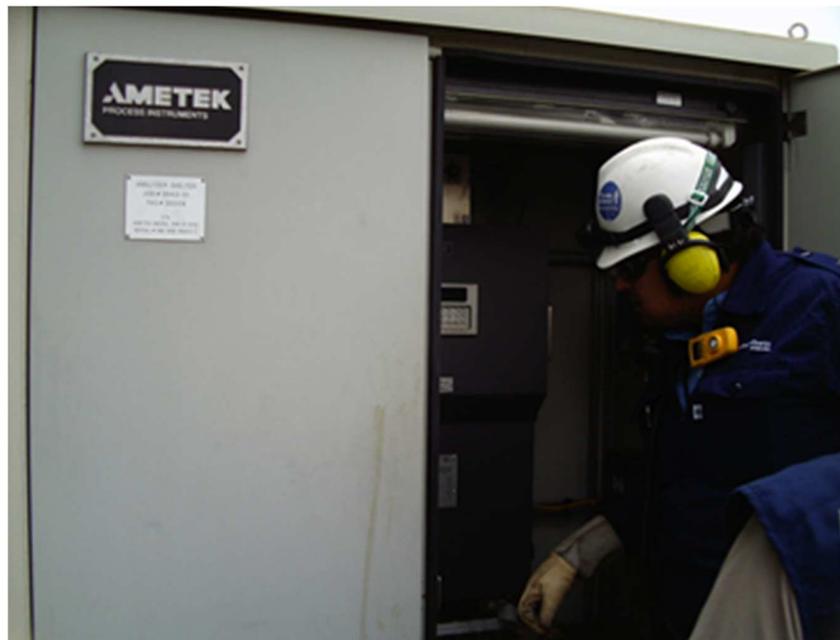
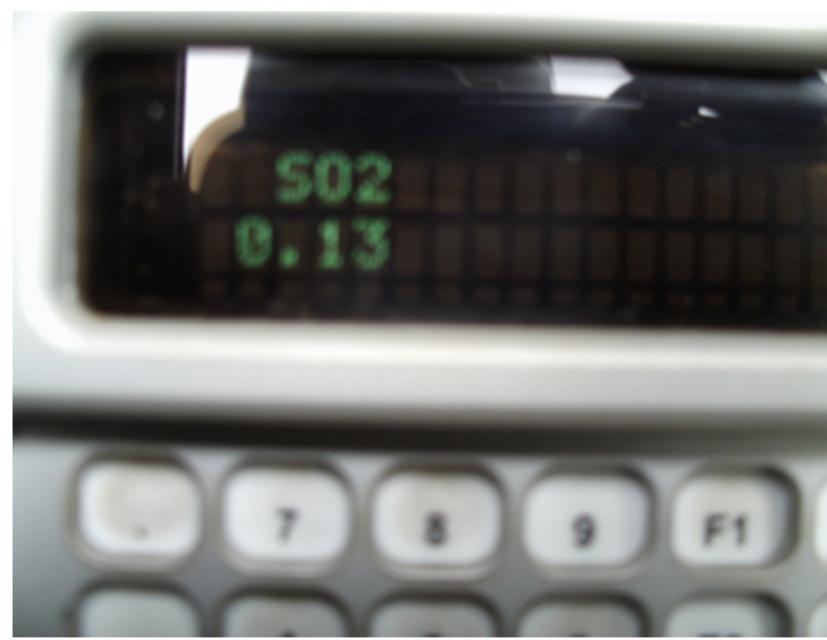
Fotografía 57.	Fecha : 27 de Abril de 2016		Fotografía 58.	Fecha : 27 de Abril de 2016	
Coordenadas DATUM WGS84, Huso 19	Este: 265.599 m.	Norte: 6.353.856 m.	Coordenadas DATUM WGS84, Huso 19	Este: 265.599 m.	Norte: 6.353.856 m.
Descripción Medio de Prueba: Equipo de medición continua de emisiones en URA3 marca Ametek			Descripción Medio de Prueba: Monitor donde se visualiza la medición continua para el SO2

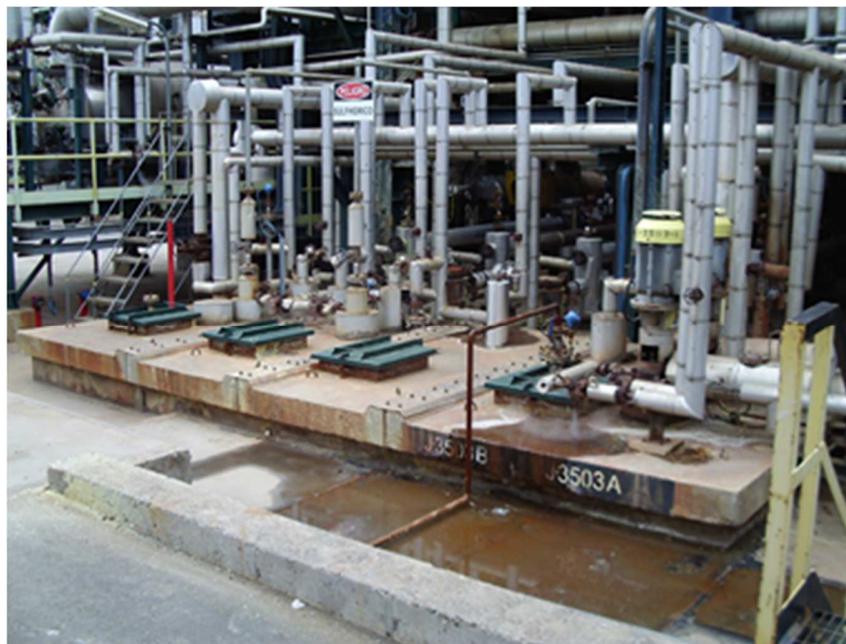
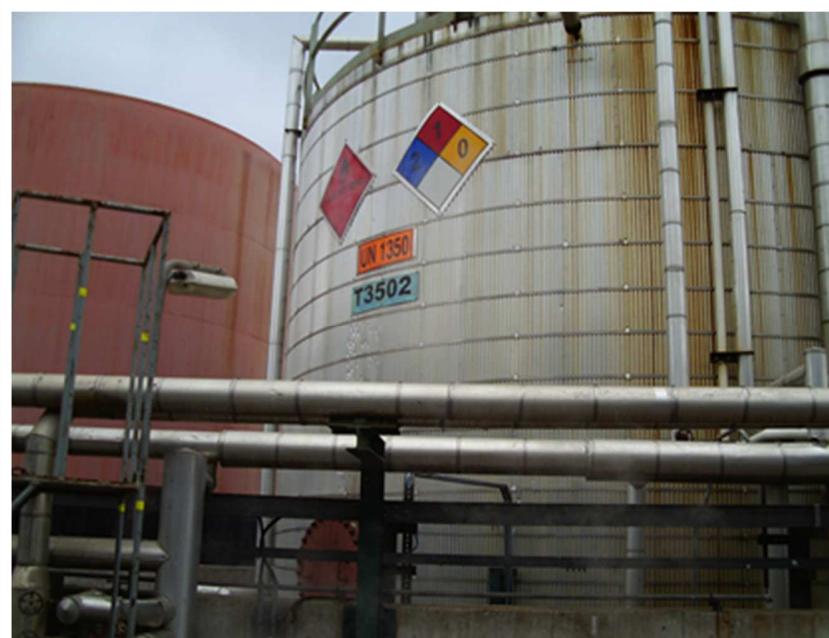
Fotografía 59.	Fecha : 27 de Abril de 2016		Fotografía 60.	Fecha : 27 de Abril de 2016	
Coordenadas DATUM WGS84, Huso 19	Este: 265.588 m.	Norte: 6.353.859 m.	Coordenadas DATUM WGS84, Huso 19	Este: 265.589 m.	Norte: 6.353.846m.
Descripción Medio de Prueba: Pozo Colector de azufre en URA 3			Descripción Medio de Prueba: Estanque (T-3502) de almacenamiento de azufre líquido de 150 m ³

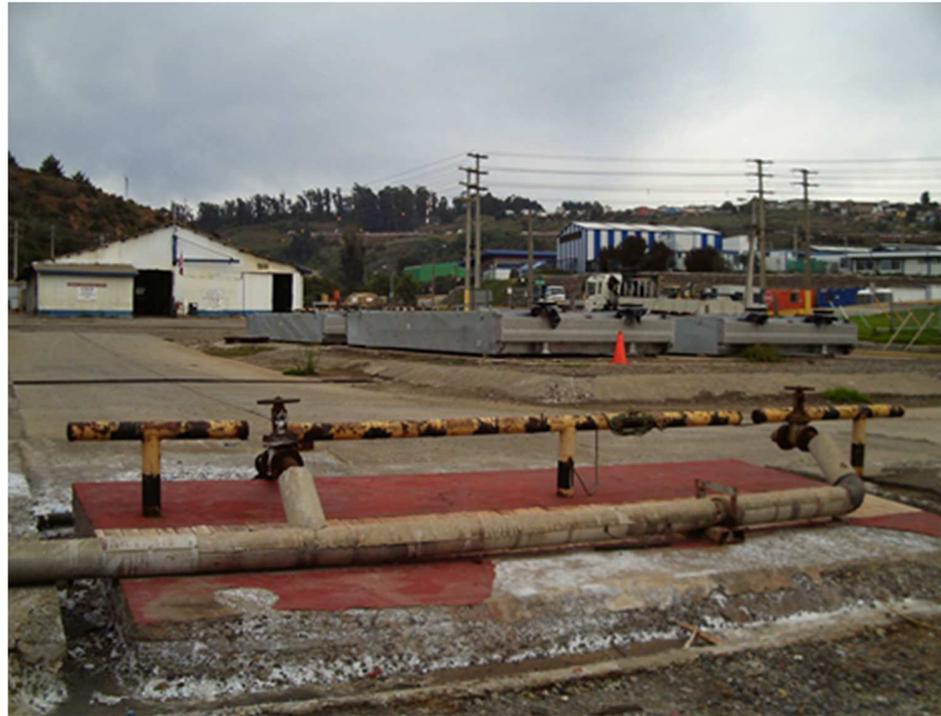
Fotografía 61.	Fecha : 27 de Abril de 2016	
Coordenadas DATUM WGS84, Huso 19	Este: 265.549 m.	Norte: 6.353.861 m.
Descripción Medio de Prueba: Lugar de emplazamiento proyectado por la empresa para la Planta URA 4, evidencia de su inexistencia.

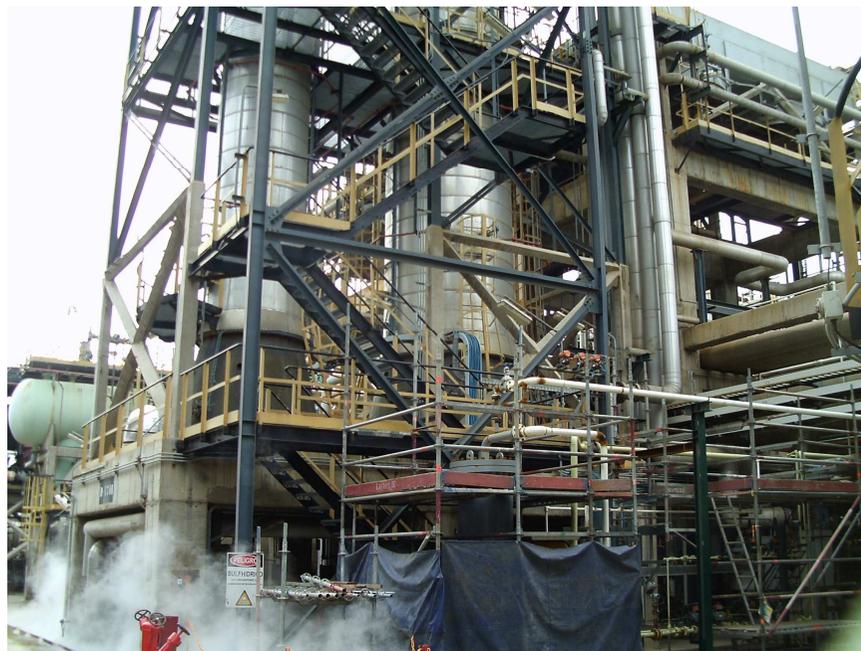
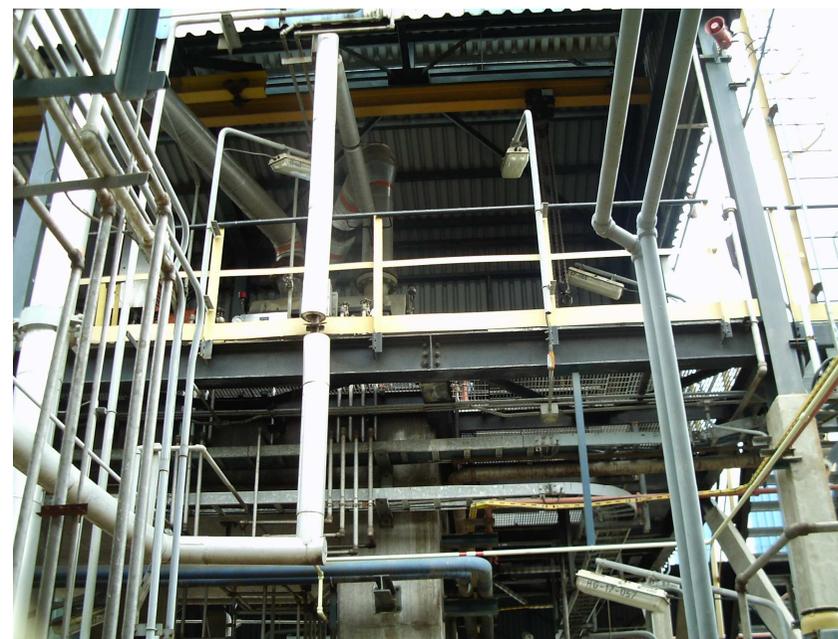
Fotografía 62.	Fecha : 27 de Abril de 2016		Fotografía 63.	Fecha : 27 de Abril de 2016	
Coordenadas DATUM WGS84, Huso 19	Este: 265.822 m.	Norte: 6.353.736 m.	Coordenadas DATUM WGS84, Huso 19	Este: 265.822 m.	Norte: 6.353.736 m.
Descripción Medio de Prueba: Columnas de separación y absorción en planta HGD			Descripción Medio de Prueba: Reactor desulfurización en plnata HGD

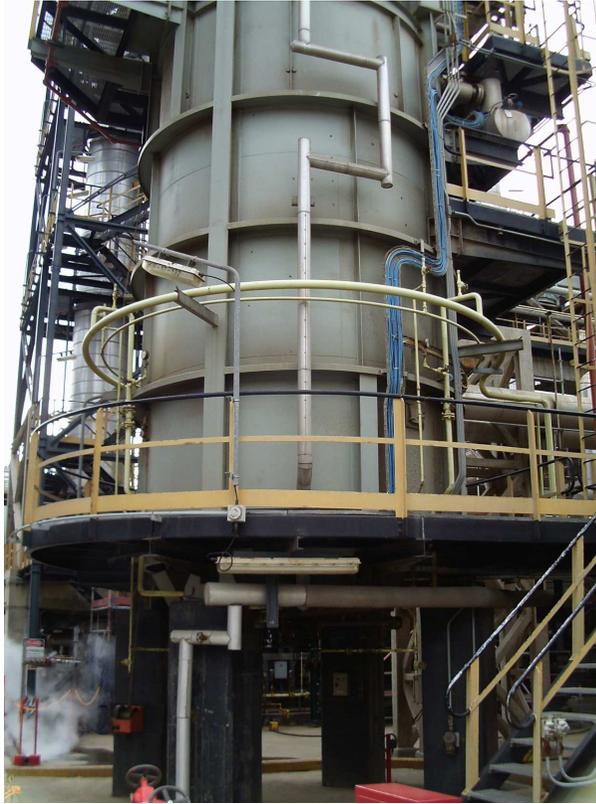
Fotografía 64.	Fecha : 27 de Abril de 2016		Fotografía 65.	Fecha : 27 de Abril de 2016	
Coordenadas DATUM WGS84, Huso 19	Este: 265.822 m.	Norte: 6.353.736 m.	Coordenadas DATUM WGS84, Huso 19	Este: 265.822 m.	Norte: 6.353.736 m.
Descripción Medio de Prueba: Reactor de Diolefinas en planta HGD			Descripción Medio de Prueba: Sensor de Flujo en Planta HGD

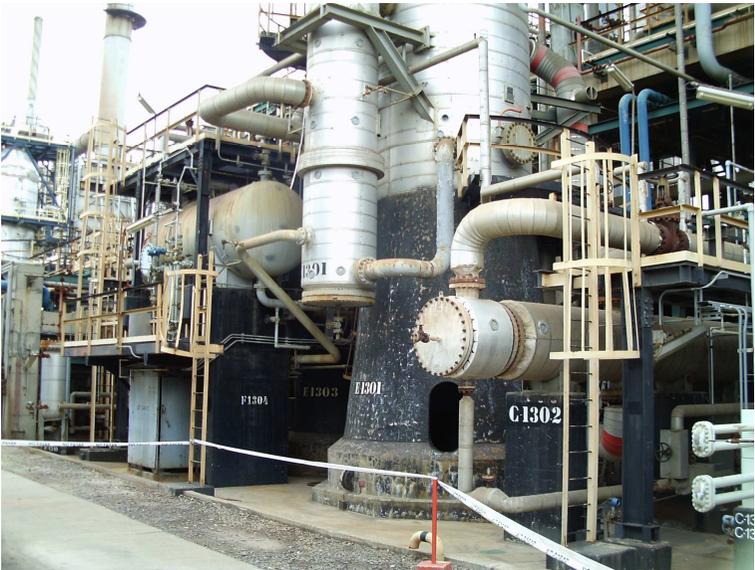
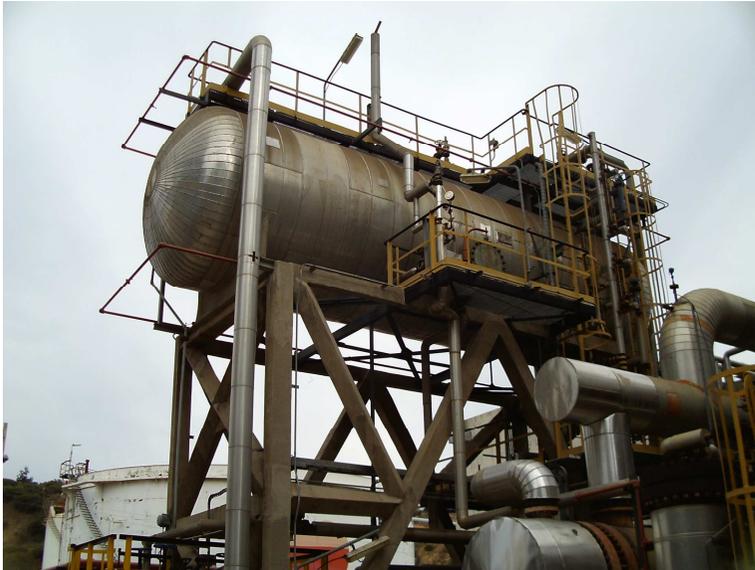
Número de Hecho Constatado: 29		Estación: 8	
<p>Exigencia: RCA N° 19/1997, Considerando 3 <i>Consiste en la construcción y operación de una planta de producción de 60.000 (ton/año), de Di-Iso-Propil-Éter (DIPE, compuesto oxigenado que está siendo utilizado en la formulación de gasolinas sin plomo (...)). El proceso de producción del DIPE, no genera emisiones gaseosas a la atmósfera como producto de la operación de la Planta.</i></p>			
<p>Hecho(s) constatado(s) durante la fiscalización:</p> <p>En esta Estación, acompañan por parte del titular a la fiscalización el Sr. Anselmo Flores, la Sra. Patricia Díaz y el Sr. Kiron Unda (Ingeniero de Procesos), quienes aportan la información consultada.</p> <p>a) Se constató que esta planta está detenida y sin funcionar. Según lo señalado por el titular, esta paralización de la planta data de Agosto de 2013 y se debe a una estrategia comercial y operacional de ENAP, toda vez que hoy se está utilizando como aditivo para las gasolinas el producto M.T.B.E. (Metil-Terc-Butil-Éter).</p> <p>b) Durante el recorrido por el emplazamiento de esta planta, se constató la existencia de los equipos principales establecidos en la RCA 19/1997 como Reactor de Lecho Fijo, 3 Columnas de Destilación/Fraccionamiento, Columna de Lavado, Columna de Secado, Intercambiador de Calor, Enfriador y Bombas.</p>

Fotografía 66.		Fotografía 67.	
Fecha : 27 de Abril de 2016		Fecha : 27 de Abril de 2016	
Coordenadas DATUM WGS84, Huso 19	Este: 265.679 m.	Norte: 6.353.785 m.	Coordenadas DATUM WGS84, Huso 19
			Este: 265.679 m.
			Norte: 6.353.785 m.
Descripción Medio de Prueba: Equipos sin funcionar en planta DIPE. Planta detenida		Descripción Medio de Prueba: Equipos sin funcionar en planta DIPE. Planta detenida.

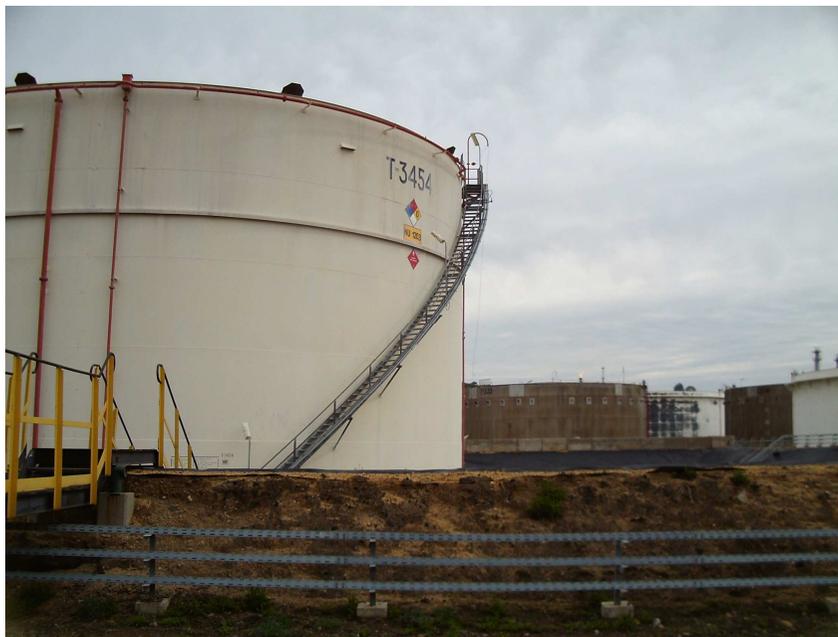
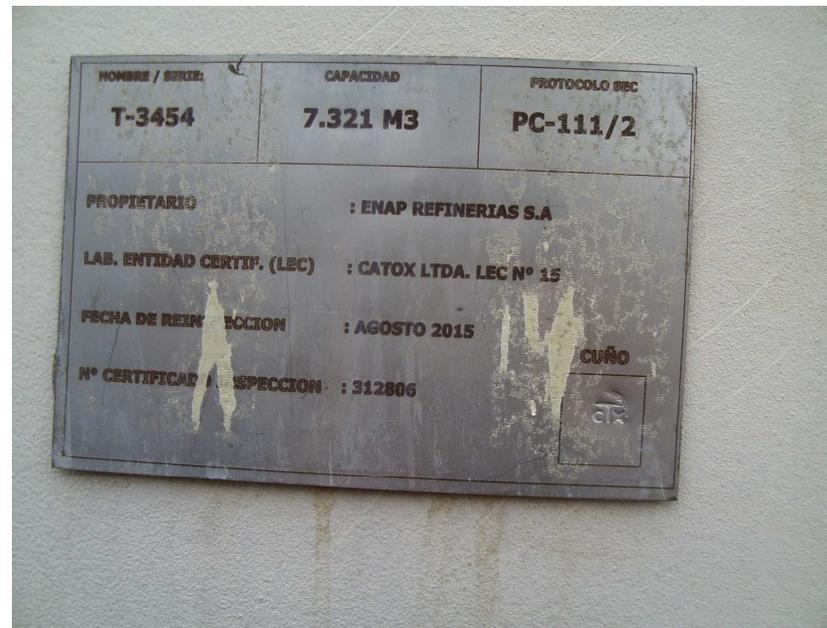
Fotografía 68.	Fecha : 27 de Abril de 2016		Fotografía 69.	Fecha : 27 de Abril de 2016	
Coordenadas DATUM WGS84, Huso 19	Este: 265.993 m.	Norte: 6.353.423 m.	Coordenadas DATUM WGS84, Huso 19	Este: 265.993 m.	Norte: 6.353.423 m.
Descripción Medio de Prueba: Estanque T-3454			Descripción Medio de Prueba: Placa identificatoria estaque T-3454 adosada a manto del estaque

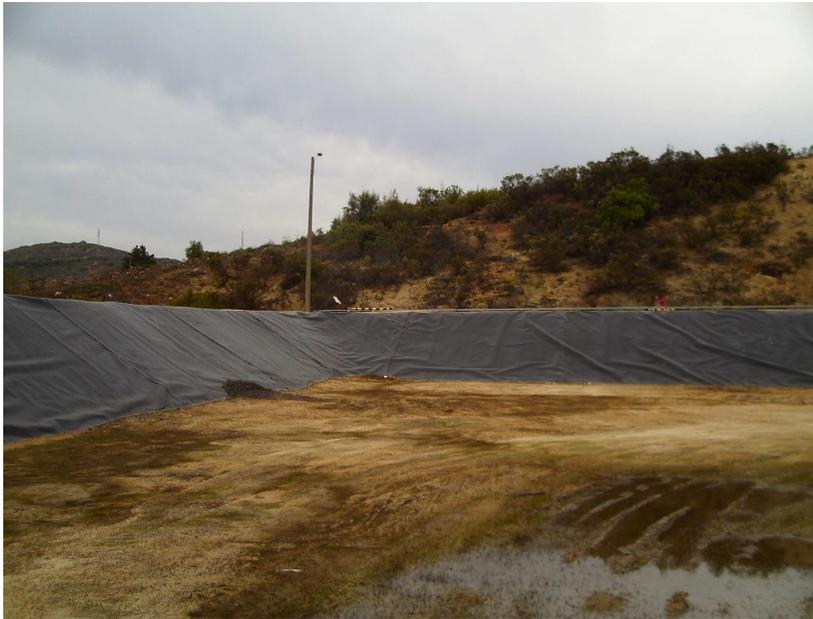
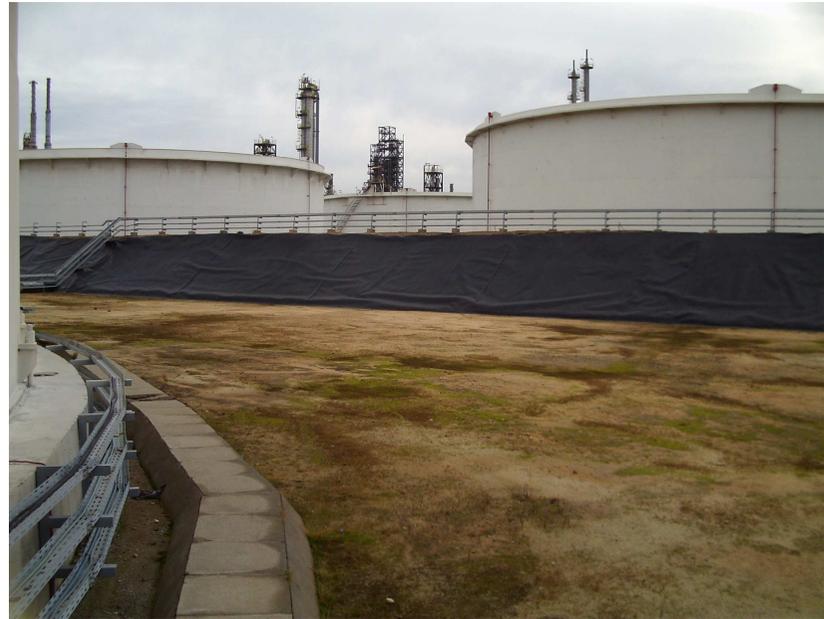
Fotografía 70.	Fecha : 27 de Abril de 2016		Fotografía 71.	Fecha : 27 de Abril de 2016	
Coordenadas DATUM WGS84, Huso 19	Este: 265.993 m.	Norte: 6.353.423 m.	Coordenadas DATUM WGS84, Huso 19	Este: 265.993 m.	Norte: 6.353.423 m.
Descripción Medio de Prueba: Pretel del Estanque T-3454 con membrana HDPE, vista sur-oeste			Descripción Medio de Prueba: Pretel del Estanque T-3454 con membrana HDPE, vista norte-este

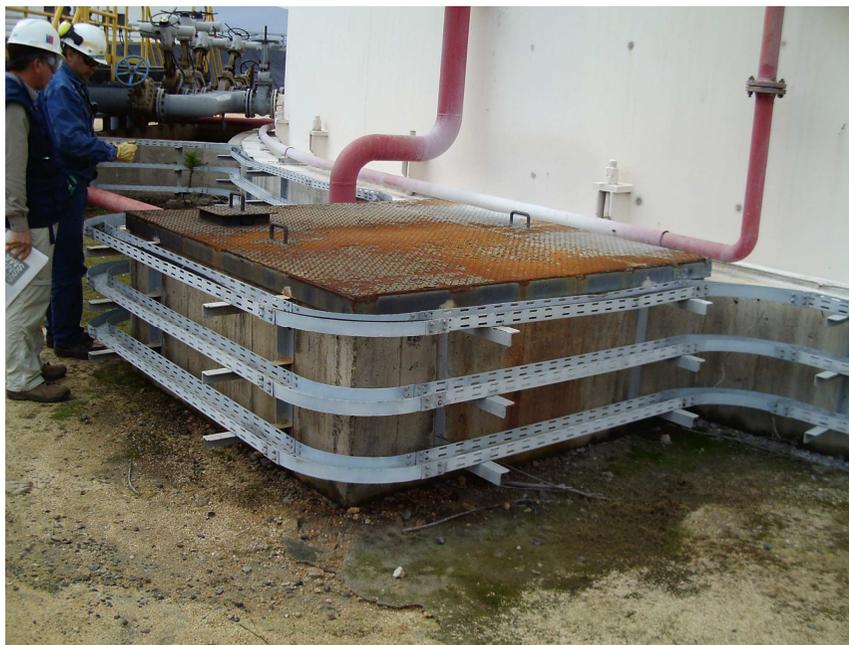
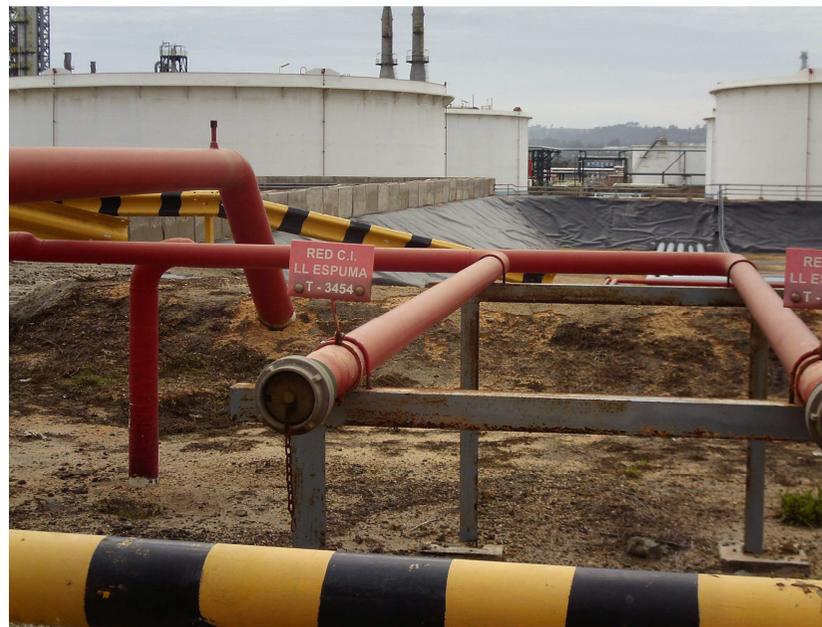
Fotografía 72.	Fecha : 27 de Abril de 2016		Fotografía 73.	Fecha : 27 de Abril de 2016	
Coordenadas DATUM WGS84, Huso 19	Este: 265.993 m.	Norte: 6.353.423 m.	Coordenadas DATUM WGS84, Huso 19	Este: 265.993 m.	Norte: 6.353.423 m.
Descripción Medio de Prueba: Cámara en Estanque T-3454 para del sistema para verificar filtraciones			Descripción Medio de Prueba: Red sistema de espuma del Estanque T-3454

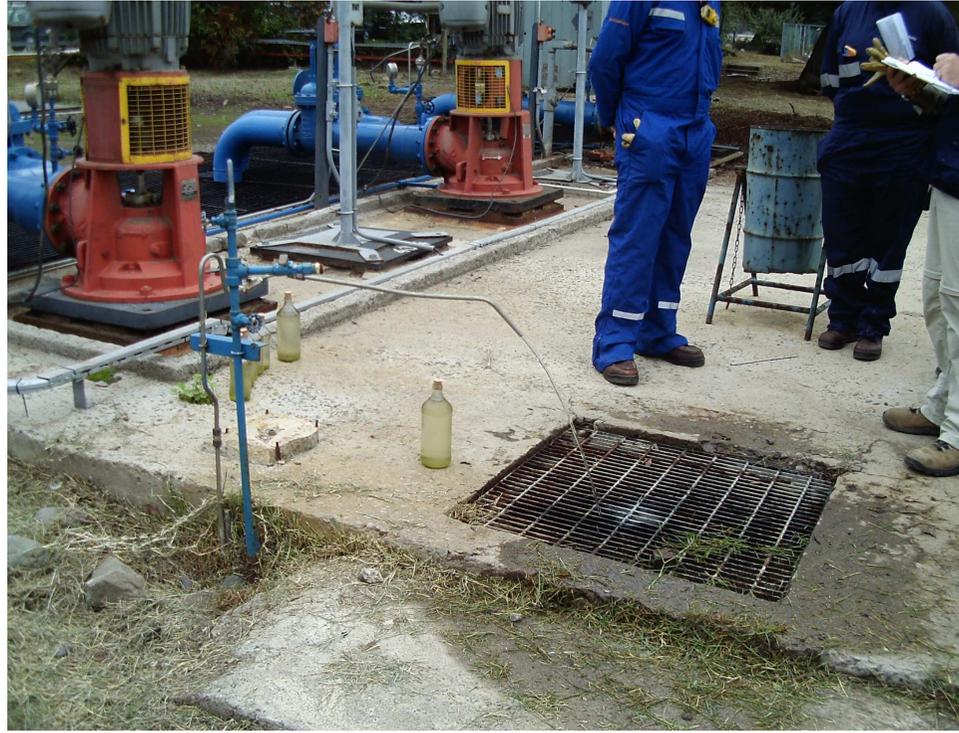
Fotografía 74.	Fecha : 27 de Abril de 2016	
Coordenadas DATUM WGS84, Huso 19	Este: 265.790 m.	Norte: 6.354.440 m.
Descripción Medio de Prueba: Lugar donde se realiza muestreo de efluente tratado. Evidencia de la inexistencia de una cámara de muestreo..

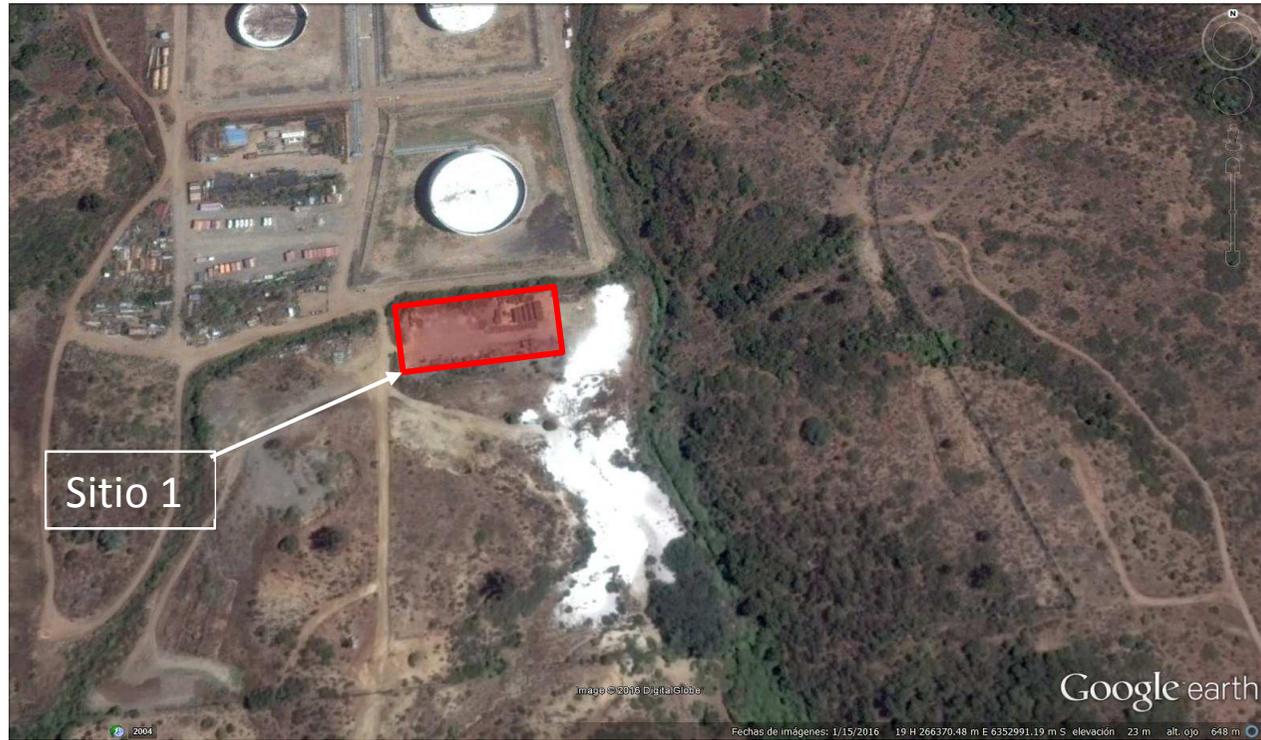
Figura 7.

- Los residuos industriales almacenados en este sitio corresponden a catalizadores agotados del proceso de Hidrotratamiento de Diesel y Gasolinas (HCK)
- Su cantidad corresponde a 1.650 tambores equivalentes a 330 toneladas.
- Permanecen almacenados en el lugar desde el año 2013.
- El Sector donde permanecen almacenados no cuenta con Autorización para realizar el manejo ni el acopio temporal de estos residuos.
- Al menos desde el año 2013 el Titular no realizó el almacenamiento de estos residuos de acuerdo a su Plan de Manejo de Residuos Sólidos, toda vez que la Refinería cuenta desde el 10.04.2008 con un Sitio de Almacenamiento temporal Autorizado mediante la Resolución Sanitaria N° 1171 (ANEXO 5.8), y ubicado al interior del predio industrial y que no corresponde a este "SITIO 1".

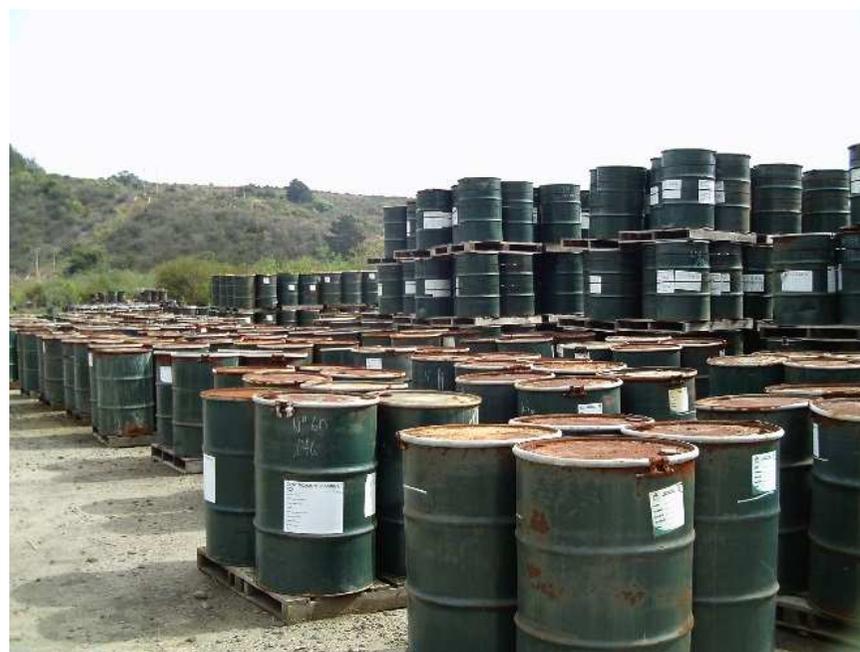
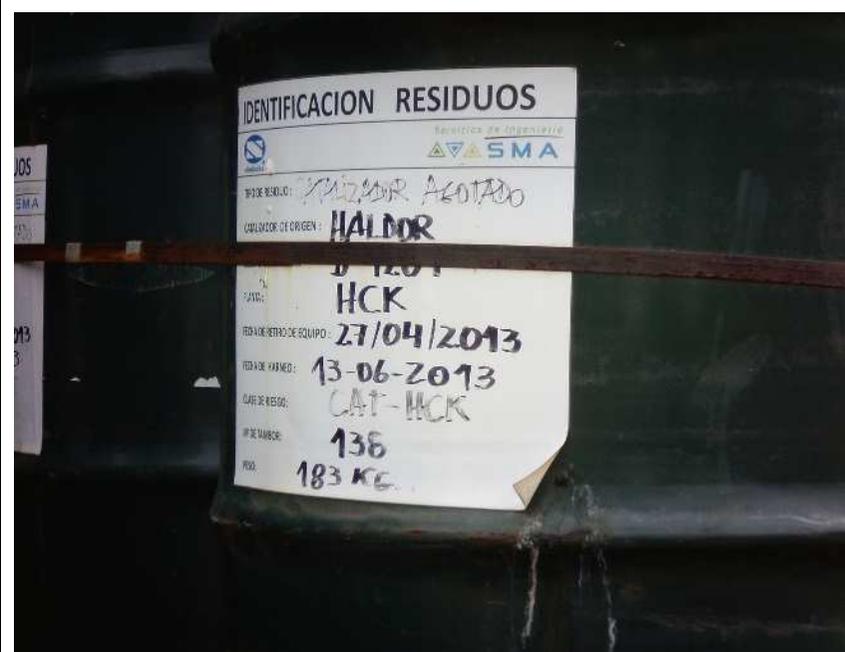
Fotografía 75.	Fecha : 27 de Abril de 2016		Fotografía 76.	Fecha : 27 de Abril de 2016	
Coordenadas DATUM WGS84, Huso 19	Este: 266.271 m.	Norte: 6.353.015 m.	Coordenadas DATUM WGS84, Huso 19	Este: 266.271 m.	Norte: 6.353.015 m.
Descripción Medio de Prueba: Acopio de Tambores con residuos industriales acopiados en Sitio 1			Descripción Medio de Prueba: Etiqueta que identifica algunos de los tambores acopiados en Sitio 1

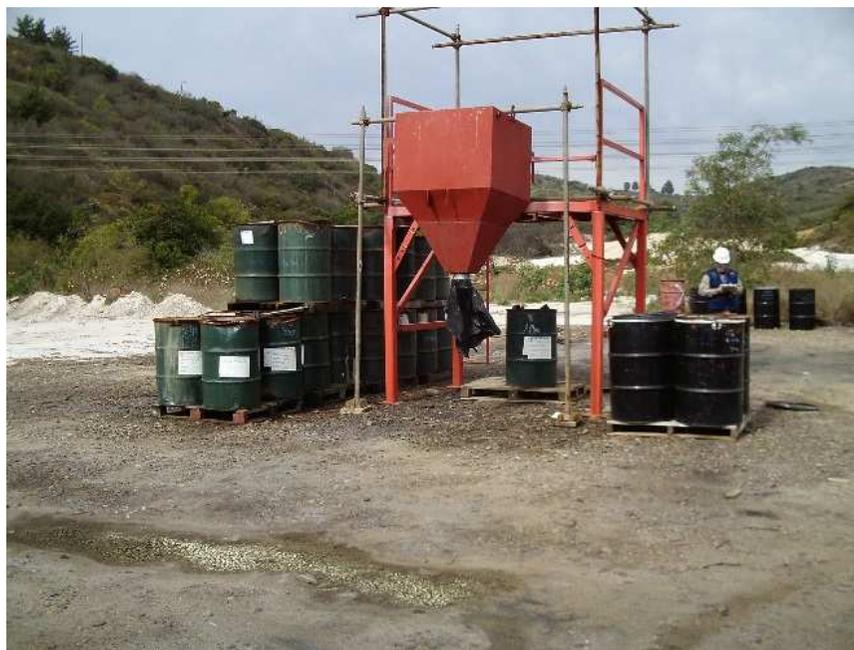
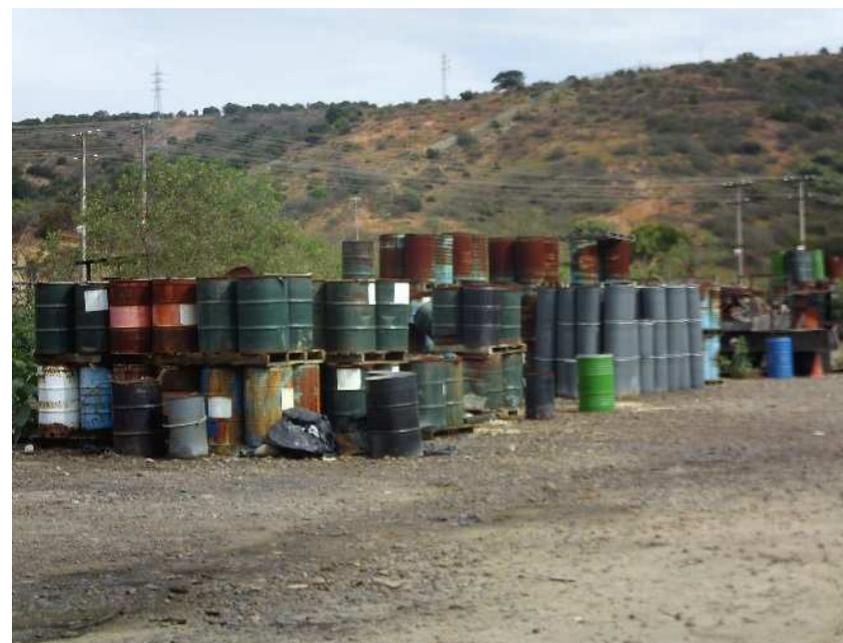
Fotografía 77.	Fecha : 27 de Abril de 2016		Fotografía 78.	Fecha : 27 de Abril de 2016	
Coordenadas DATUM WGS84, Huso 19	Este: 266.271 m.	Norte: 6.353.015 m.	Coordenadas DATUM WGS84, Huso 19	Este: 266.271 m.	Norte: 6.353.015 m.
Descripción Medio de Prueba: Plataforma metálica utilizada para llenar los tambores con residuos en Sitio 1			Descripción Medio de Prueba: Estado de tambores en mal estado, doblados, abollados y oxidados

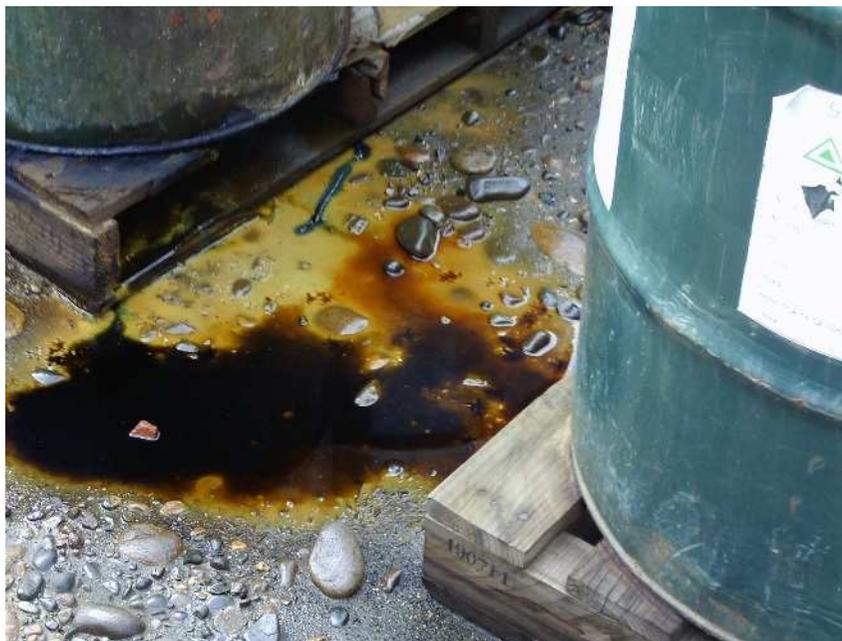
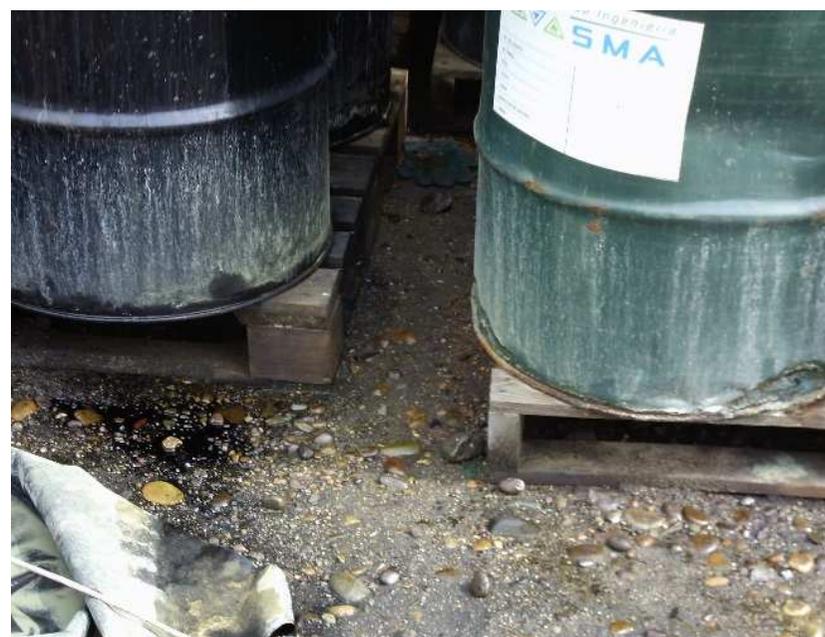
Fotografía 79.	Fecha : 27 de Abril de 2016		Fotografía 80.	Fecha : 27 de Abril de 2016	
Coordenadas DATUM WGS84, Huso 19	Este: 266.271 m.	Norte: 6.353.015 m.	Coordenadas DATUM WGS84, Huso 19	Este: 266.271 m.	Norte: 6.353.015 m.
Descripción Medio de Prueba: Evidencia de derrames sobre suelo natural en Sitio 1			Descripción Medio de Prueba: Evidencia de derrames sobre suelo natural en Sitio 1

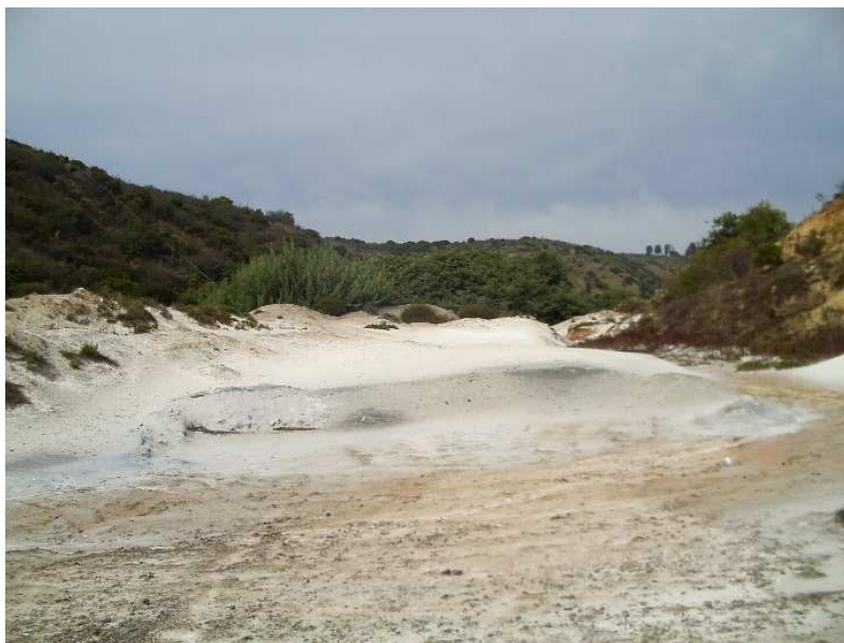
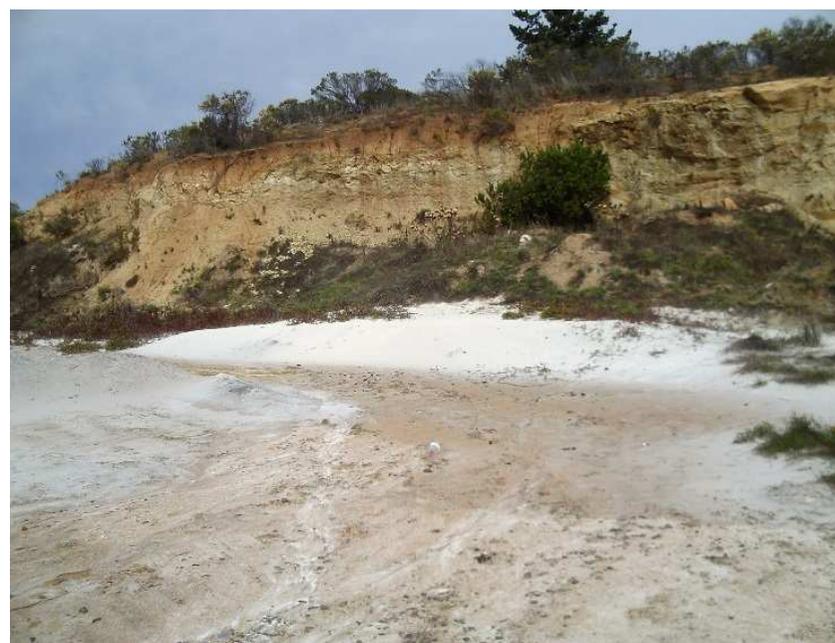
Fotografía 81.	Fecha : 27 de Abril de 2016		Fotografía 82.	Fecha : 27 de Abril de 2016	
Coordenadas DATUM WGS84, Huso 19	Este: 266.322 m.	Norte: 6.352.944 m.	Coordenadas DATUM WGS84, Huso 19	Este: 266.322 m.	Norte: 6.352.944 m.
Descripción Medio de Prueba: Evidencia de la disposición de residuo sobre suelo natural en Sitio 2, vista sur-oeste			Descripción Medio de Prueba: Evidencia de la disposición de residuo sobre suelo natural en Sitio 2, vista sur-este

Otros Hechos 2	Manejo de Residuos sólidos	-----	<ul style="list-style-type: none"> • El Titular dispuso 5.427 toneladas de residuos de catalizadores agotados del proceso de Cracking Catalítico (FCC) sobre suelo natural sin protección, en un lugar NO AUTORIZADO. • El Titular declara esta práctica como habitual desde la década del 80 hasta el año 2013. • Entre Septiembre de 2015 y Enero de 2016 la superficie del depósito aumentó, no se descarta que el Titular continúe con la práctica de disposición de los residuos de catalizadores agotados en el sitio NO AUTORIZADO. • Titular no acató las recomendaciones del fabricante del catalizador respecto a su manejo, almacenamiento y disposición final.

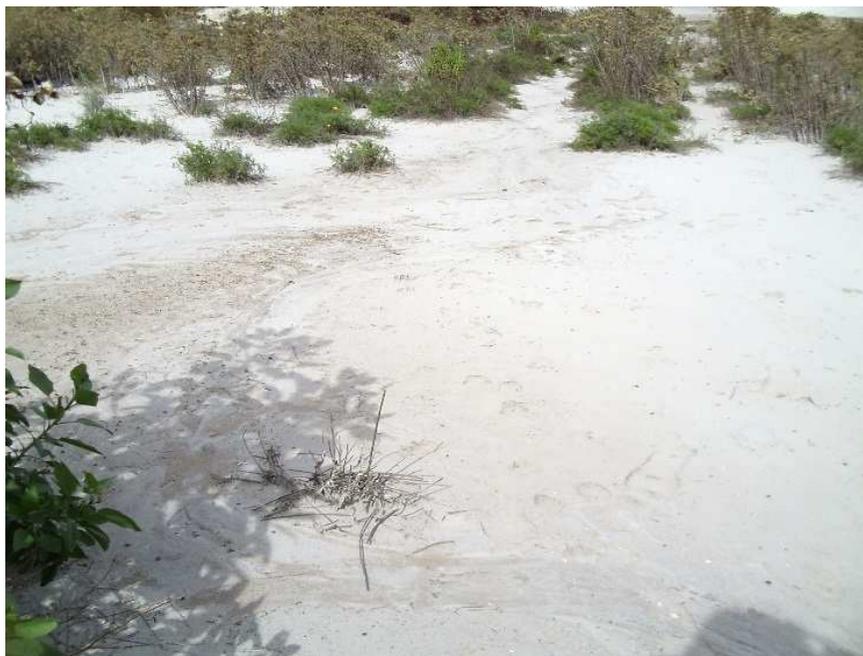
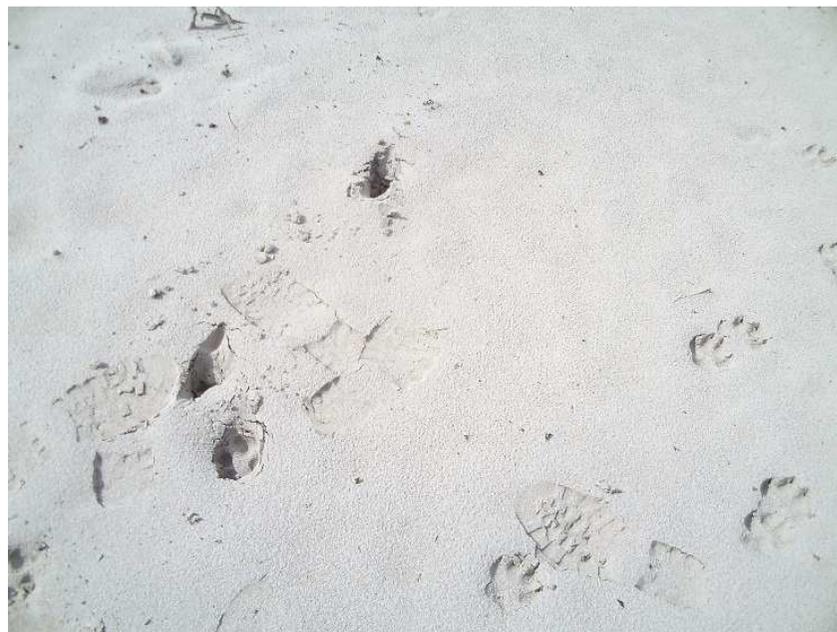
Fotografía 83.	Fecha : 27 de Abril de 2016		Fotografía 84.	Fecha : 27 de Abril de 2016	
Coordenadas DATUM WGS84, Huso 19	Este: 266.322 m.	Norte: 6.352.944 m.	Coordenadas DATUM WGS84, Huso 19	Este: 266.322 m.	Norte: 6.352.944 m.
Descripción Medio de Prueba: Presencia de residuo sobre suelo natural en Sitio 2, vista Nor-oeste			Descripción Medio de Prueba: Evidencia de hundimiento al caminar sobre los residuos, en Sitio 2.

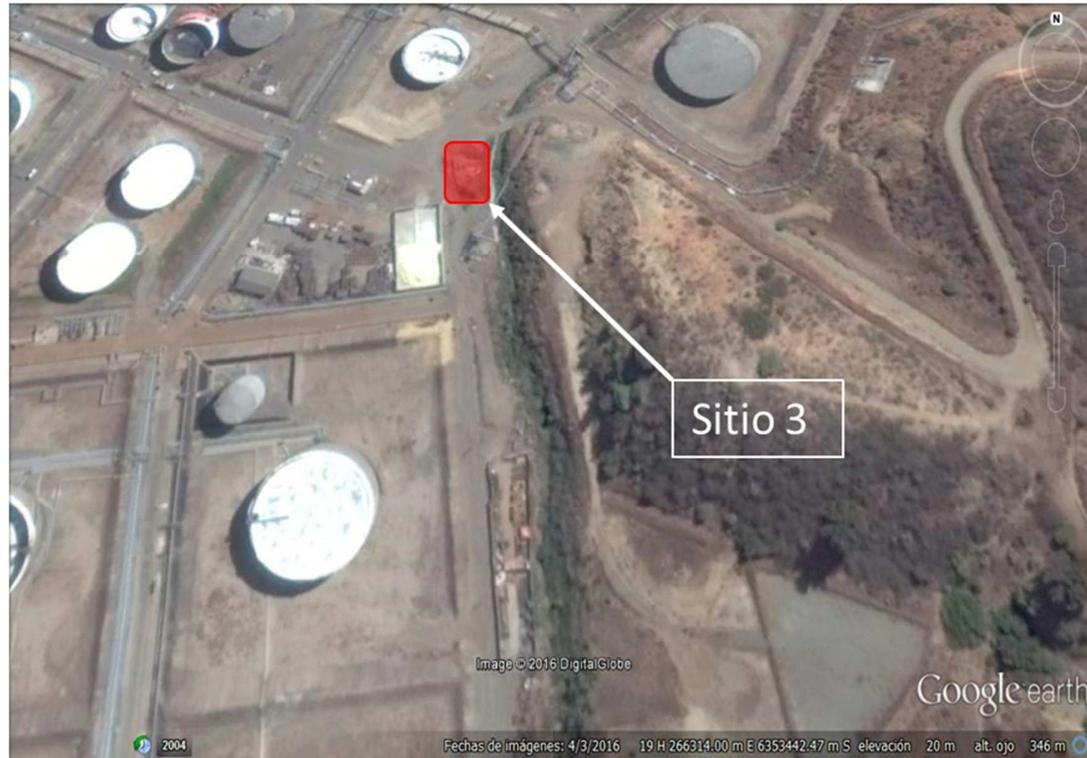
Figura 11.

Número de Otro Hecho Constatado: 3	Estación: NC
<p>Exigencia: RCA N° 159/2003 Considerando 7.11 <i>Durante toda la ejecución del proyecto, es decir en las etapas de construcción y operación, el Titular verificará que la generación de escombros y desechos no produjesen un impacto en el suelo, por ejemplo, por una disposición inadecuada, (...) Además, llevará un registro periódico del manejo de estos residuos. El Titular remitirá semestralmente un informe, con los resultados de las medidas propuestas.</i></p>	
<p>Hecho(s) constatado(s) durante la fiscalización:</p> <p><u>SITIO 3</u> (266.263 mE; 6.353.541 mN) (Figura N°11). La designación de “SITIO 3” se estableció para ordenar la descripción. Sector donde se constató la existencia de acopio de residuos de escombros de construcción. Estos residuos se encuentran ubicados al costado oriente de la cancha de azufre, en cantidad no determinada. Y en una extensión de 20 m x 20 m, sin señalización ni identificación por parte del titular.</p>

Fuente : Imagen satelital Google Earth (Abril 2016)
