INFORME DE FISCALIZACIÓN AMBIENTAL

REFINERÍA DE PETRÓLEOS DE CONCÓN – ENAP REFINERÍAS S.A.

DFZ-2016-867-V-RCA-IA

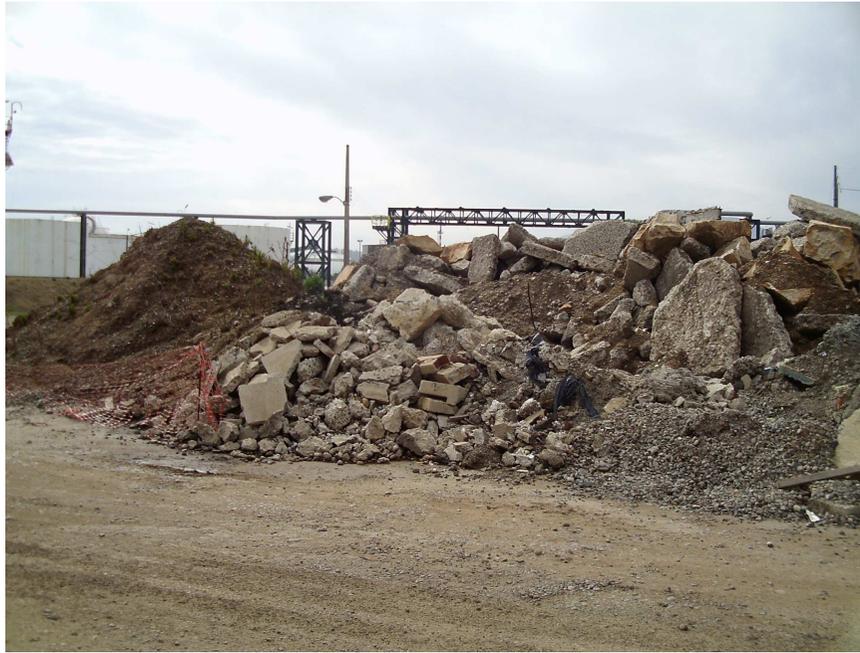
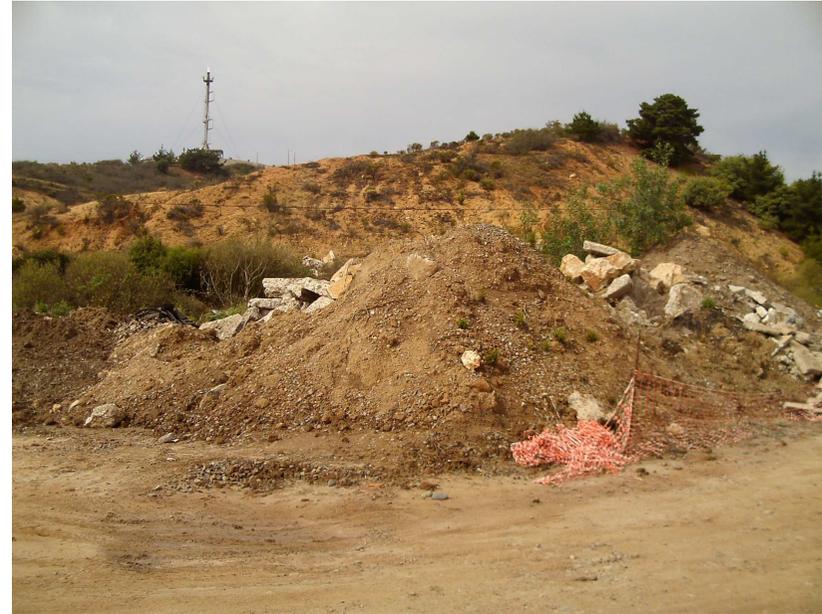
Fotografía 85.	Fecha : 27 de Abril de 2016		Fotografía 86.	Fecha : 27 de Abril de 2016	
Coordenadas DATUM WGS84, Huso 19	Este: 266.263 m.	Norte: 6.353.541m.	Coordenadas DATUM WGS84, Huso 19	Este: 266.263 m.	Norte: 6.353.541m.
Descripción Medio de Prueba: Presencia de residuo de escombros de construcción en Sitio 3, sin protección ni señalización			Descripción Medio de Prueba: Presencia de residuo de escombros de construcción en Sitio 3, sin protección ni señalización
