INFORME DE FISCALIZACIÓN AMBIENTAL

PROGRAMA DE CUMPLIMIENTO

AUTOPISTA TRONCAL SUR

DFZ-2015-4120-V-PC-IA

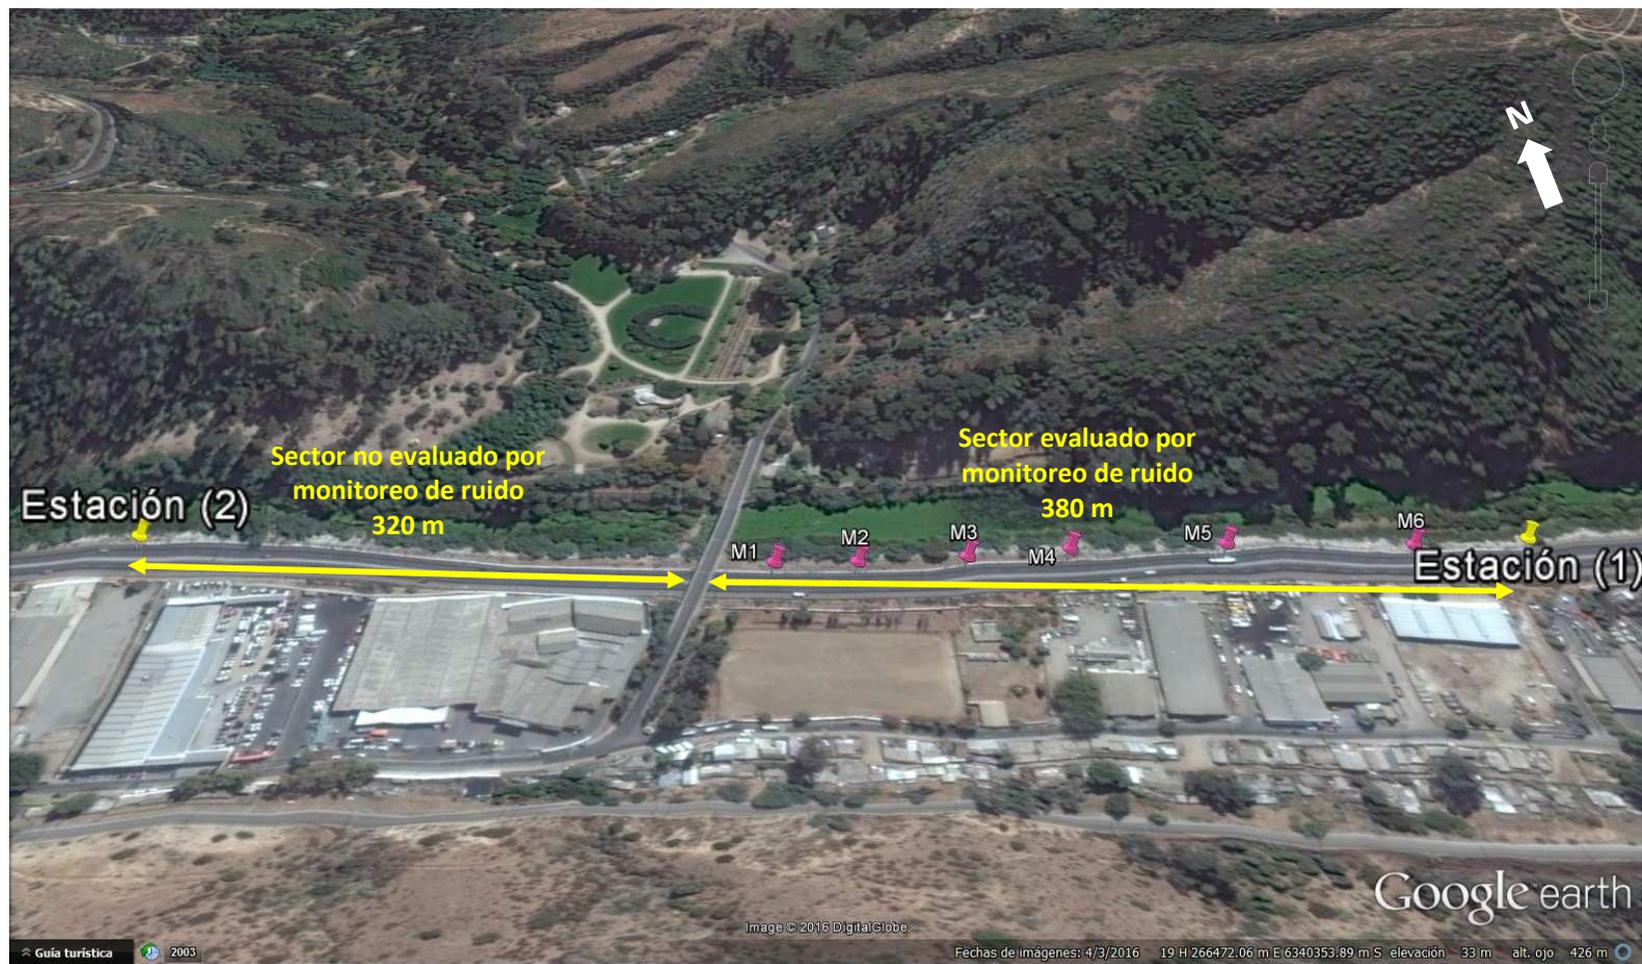
Figura 2.

<p>A los 170 días de aprobado el Programa de Cumplimiento se presentará un Tercer Informe a la SMA acompañando los documentos suficientes que permitan acreditar la adquisición de las pantallas comprometidas.</p>	<ul style="list-style-type: none"> • Entregó Tercer Informe el 23.12.14, correspondiente al día 169 de aprobado el programa de cumplimiento. • Se adjuntó copia de documento de origen de embarque BL por pantallas acústicas translúcidas desde España. • Se adjuntó documento de Declaración de ingreso en Aduanas de Chile por pantallas acústicas translúcidas.
			<p>A los 215 días de aprobado el Programa de Cumplimiento se entregará un Reporte Final a la SMA que contendrá toda la información relevante del proceso que se ejecutó para instalar las pantallas, incluyendo certificado de recepción de obras, fotografías georreferenciadas del lugar y de las obras ejecutadas. Se acompañará también un informe de monitoreo de ruidos que permita acreditar cuál es la situación que existe después de la instalación de las mismas.</p>	<ul style="list-style-type: none"> • Entregó Informe Final el 05.03.15, correspondiente al día 219 de aprobado el programa de cumplimiento. • Se adjuntó toda la información del proceso ejecutado. • Se adjuntó Acta de recepción de obras entre el Contratista (Asesorías Algoritmo Ltda.) y el Titular (Sociedad Concesionaria Rutas del Pacífico S.A.) fechada el día 04.11.14. • Se adjuntó el Informe de monitoreo de ruido ALG008-A1/14, el que tiene las siguientes observaciones: <ul style="list-style-type: none"> a) No presenta el certificado de calibración del segundo sonómetro utilizado Marca Extech, modelo 407780, N° serie Z207546. b) No realizó medición a lo largo de toda la extensión de las pantallas instaladas, faltando por monitorear 320 metros del sector poniente, de un total de 700 metros. (Figura 2)

Descripción de medio de prueba: Distribución de distancias y puntos (M1 al M6) en los cuales se realizó la medición de ruido.

Informe de monitoreo de ruido ALG008-A1/14 ingresado el 05.03.15, el que presenta observaciones.	No presentó certificado de calibración del segundo sonómetro utilizado marca EXTECH, modelo 407780, N° serie Z207546. No realizó el monitoreo de ruido a toda la extensión de la pantallas acústicas instaladas, faltaron 320 m del sector poniente, de un total de 700 m. (Figura 1)

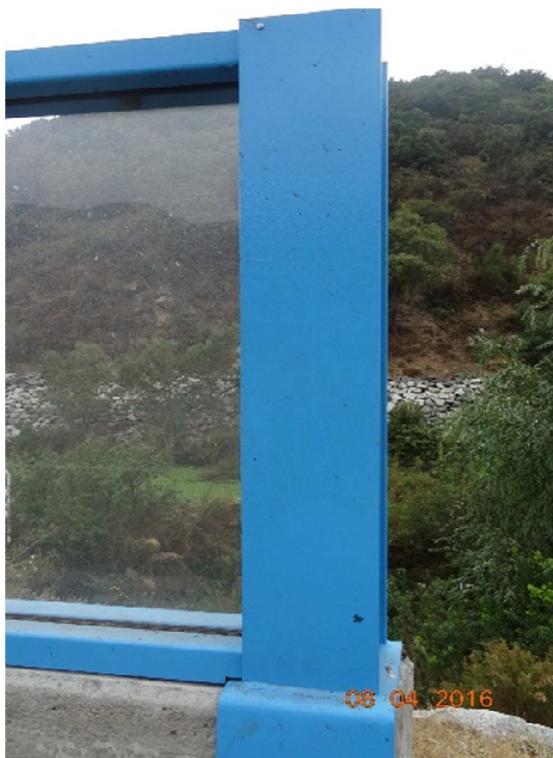
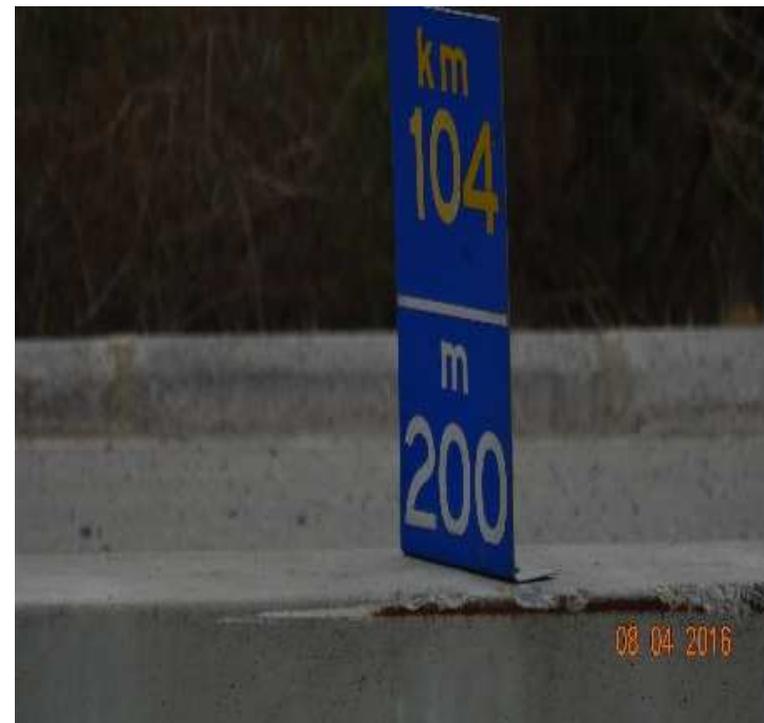
Fotografía 1.	Fecha: 08-04-2016		Fotografía 1.	Fecha: 08-04-2016	
Coordenadas DATUM WGS84 HUSO 19	Norte: 6.340.095 m	Este: 266.723 m	Coordenadas DATUM WGS84 HUSO 19	Norte: 6.340.095 m	Este: 266.723 m
Descripción medio de prueba: Punto donde se inician las pantallas acústicas tipo translúcidas, km 104,2 de Autopista Troncal Sur.			Descripción medio de prueba: Km. 104,2 de la Autopista Troncal Sur.

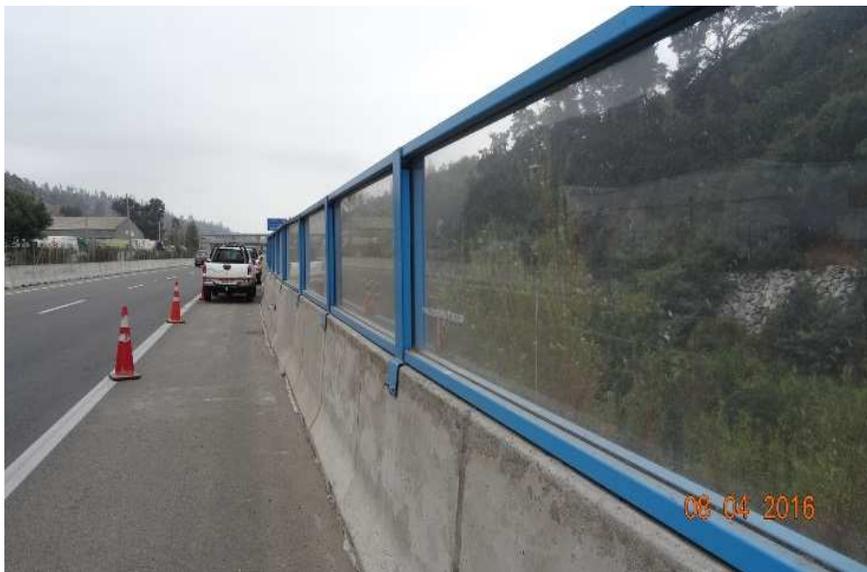
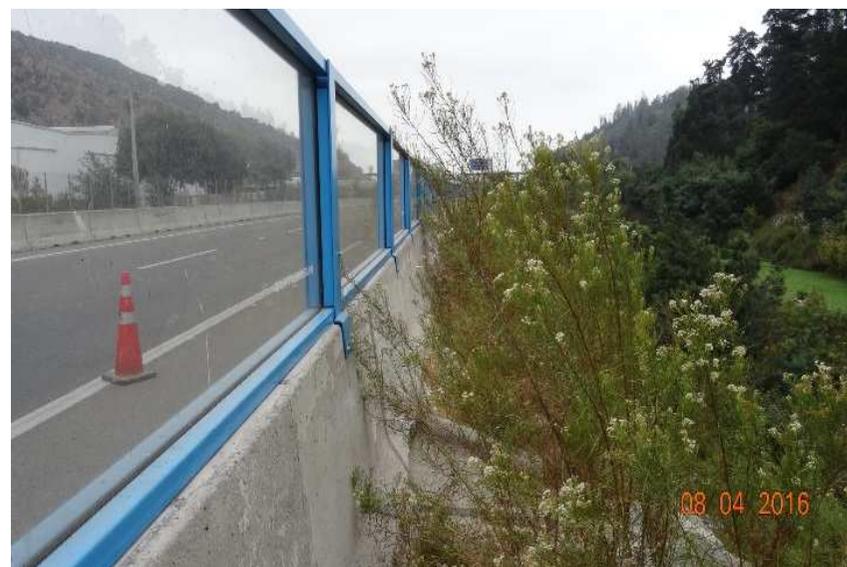
Fotografía 3.	Fecha: 08-04-2016		Fotografía 4.	Fecha: 08-04-2016	
Coordenadas DATUM WGS84 HUSO 19	Norte: 6.340.138 m	Este: 266.658 m	Coordenadas DATUM WGS84 HUSO 19	Norte: 6.340.138 m	Este: 266.658 m
Descripción medio de prueba: Pantallas acústicas translúcidas instaladas en una extensión de 702 metros en el costado Norte de Autopista. (234 paneles de 3 m c/u). Fotografía vista desde la Autopista.			Descripción medio de prueba: Pantallas acústicas translúcidas instaladas en costado Norte de Autopista. Fotografía vista desde Estero Marga Marga.

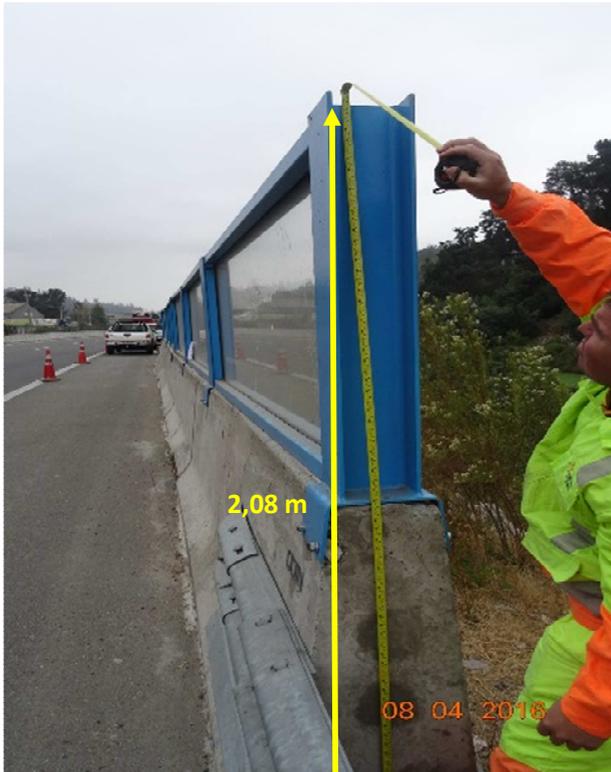
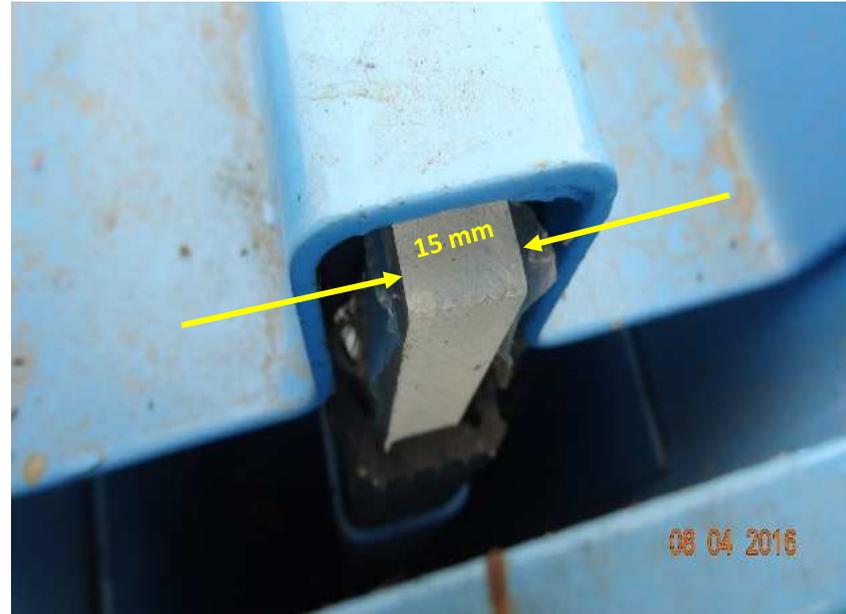
Fotografía 5.	Fecha: 08-04-2016		Fotografía 6.	Fecha: 08-04-2016	
Coordenadas DATUM WGS84 HUSO 19	Norte: 6.340.095 m	Este: 266.723 m	Coordenadas DATUM WGS84 HUSO 19	Norte: 6.340.095 m	Este: 266.723 m
Descripción medio de prueba: Medición de la altura de las pantallas acústicas translúcidas instaladas. La medición indicó 2,08 m.			Descripción medio de prueba: Vista superior del espesor de la pantalla acústica translúcida. Se aprecia panel de polímero de 15 mm. de espesor protegido con la estructura metálica que la sostiene.

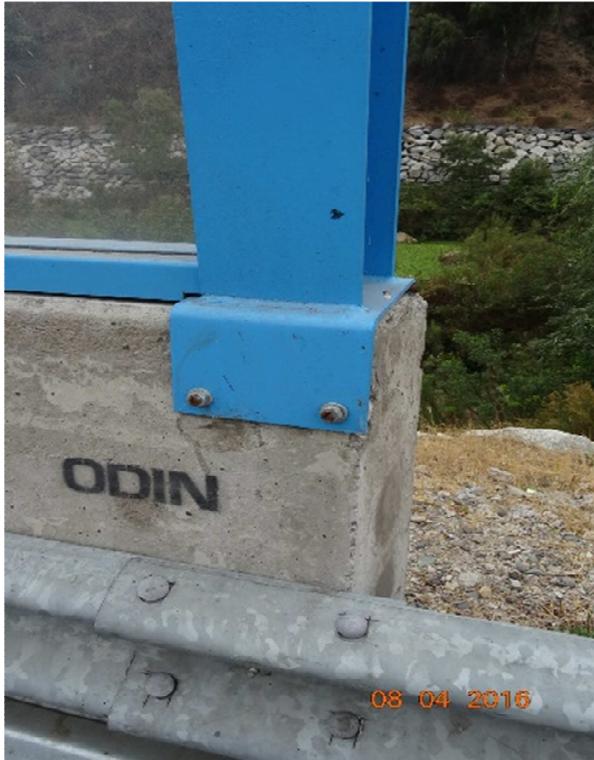
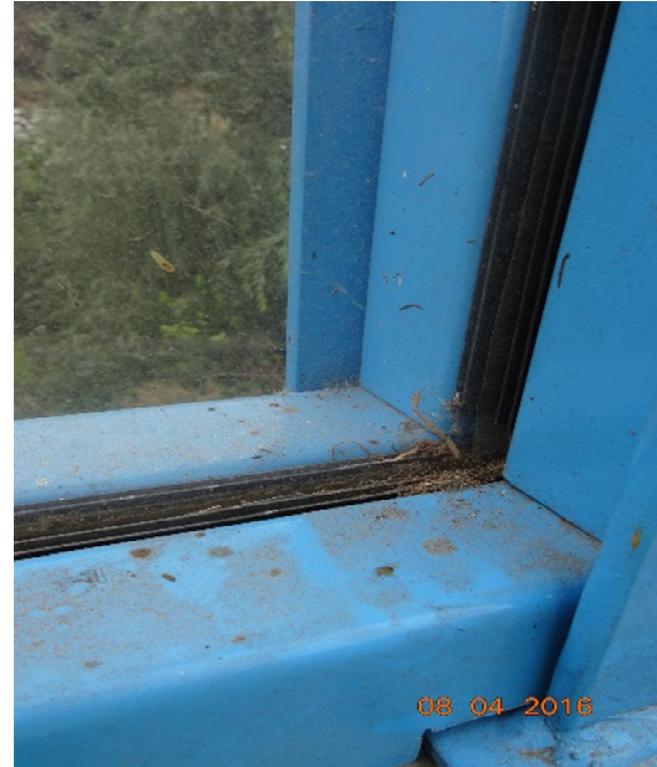
Fotografía 7.	Fecha: 08-04-2016		Fotografía 8.	Fecha: 08-04-2016	
Coordenadas DATUM WGS84 HUSO 19	Norte: 6.340.095 m	Este: 266.723 m	Coordenadas DATUM WGS84 HUSO 19	Norte: 6.340.095 m	Este: 266.723 m
Descripción medio de prueba: Pantallas acústicas translúcidas en estructura metálica, soportadas sobre barreras del tipo New Jersey.			Descripción medio de prueba: Pantallas acústicas translúcidas instaladas en estructura metálica con sellos de caucho para disminuir vibraciones.

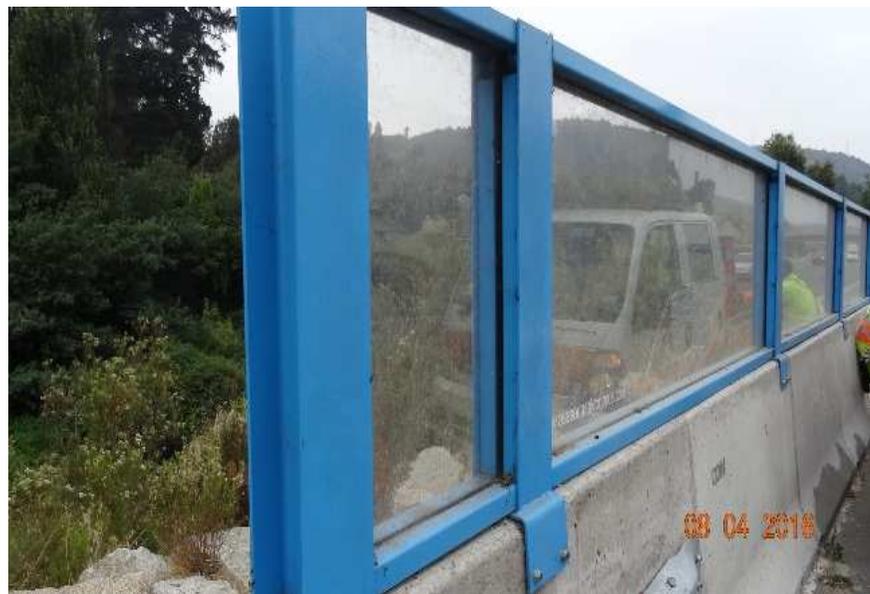
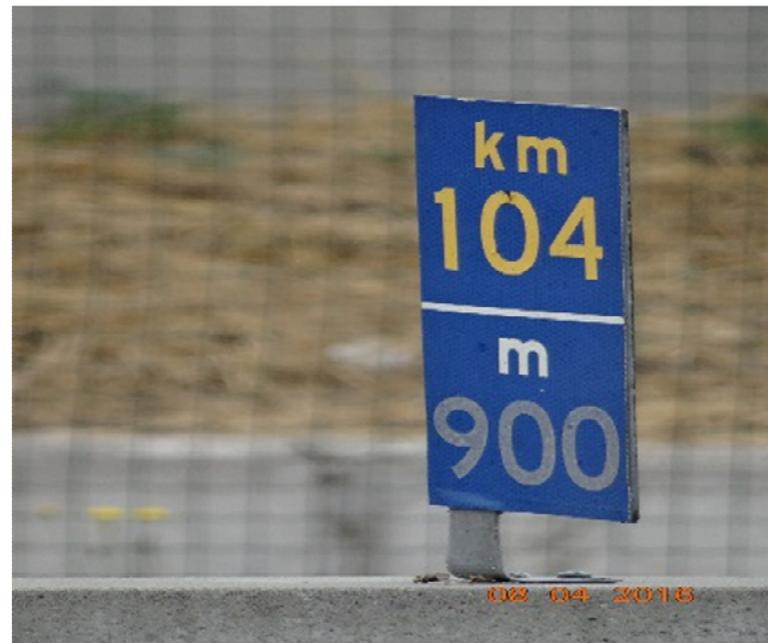
Fotografía 9.	Fecha: 08-04-2016		Fotografía 10.	Fecha: 08-04-2016	
Coordenadas DATUM WGS84 HUSO 19	Norte: 6.340.459 m	Este: 266.128 m	Coordenadas DATUM WGS84 HUSO 19	Norte: 6.340.459 m	Este: 266.128 m
Descripción medio de prueba: Punto donde se terminan las pantallas acústicas tipo translúcidas, km 104,9 de Autopista Troncal Sur.			Descripción medio de prueba: Km. 104,9 de la Autopista Troncal Sur.
