## INFORME DE FISCALIZACIÓN AMBIENTAL

### INSPECCIÓN AMBIENTAL

EL ABRA

DFZ-2015-45-II-RCA-IA

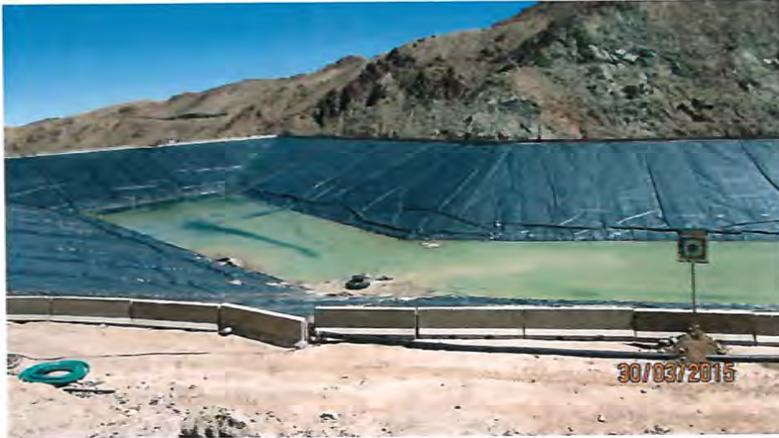
<b>Fotografía 1.</b>	<b>Fecha:</b> 30-03-2015	
<b>Coordenadas UTM Datum WGS84 Huso 19</b>	<b>Norte:</b> 7.575.786	<b>Este:</b> 515.396

**Descripción medio de prueba:** Piscina de emergencia ROM1.

- a. Durante las actividades de inspección, se constató la presencia de un cerco perimetral conformado por polines y una reja no enterrada en la piscina de emergencias ROM 1 (Fotografía 1), en donde no se pudo constatar la existencia de otros medios disuasivos de ingreso de fauna. Se observó que en algunos puntos del perímetro la reja deja un espacio en su parte inferior lo que posibilitaría el ingreso de fauna a la piscina (Fotografía 2). El Sr. Gonzalo Herrera, Jefe de Operaciones Interino, ante la consulta si tenía conocimiento de contingencias de fauna ocurridas en la Piscina ROM 1, señaló que la última oportunidad que recuerda fue en diciembre o noviembre del 2014, en donde se detectó un ave al interior de la piscina. Fue posible observar otras piscinas, todas ellas con cerco perimetral implementado de las mismas características.

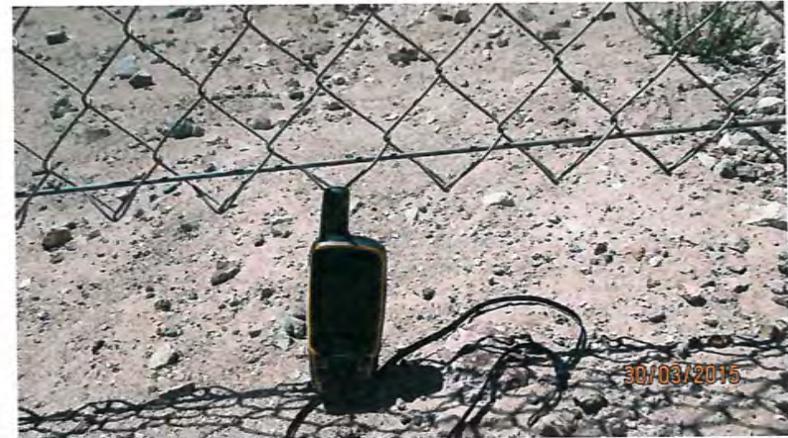
<b>Fotografía 2.</b>	<b>Fecha:</b> 30-03-2015	
<b>Coordenadas UTM Datum WGS84 HUSO 19</b>	<b>Norte:</b> 7.575.786	<b>Este:</b> 515.396

**Descripción medio de prueba:** Separación de la reja con la superficie del suelo en piscina de emergencia ROM1.

Entre los hechos constatados que representaron no conformidades se encuentran: i) La reja del cerco perimetral de la piscina de emergencia ROM I no estaba enterrada para evitar el ingreso de fauna silvestre; ii) el Titular no generó una superficie de vegetación equivalente en el humedal N° 7 en Quebrada de Barrera; iii) Los resultados entregados por el Titular de los monitoreos de los pozos de observación superaron los umbrales de los niveles de alerta para pH, Conductividad, Sólidos Disueltos Totales y Fe, Al, Cu, Ca, Mg, SO4=; iv) El Titular no adjuntó en los informes de monitoreo de calidad del aire los datos crudos para meteorología ni los certificados de calibración de equipos de medición para monitoreo PM 10; v) El Titular no presentó toda la información (parámetros) para determinar si el efluente cumple con la norma NCh1333, tampoco se pudo determinar si se implementó la desinfección del efluente, y la posterior remoción del cloro residual.

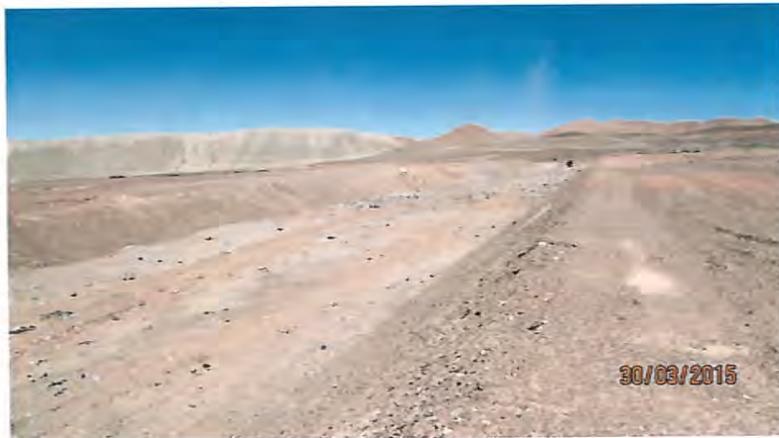
<b>Fotografía 3.</b>	<b>Fecha:</b> 30-03-2015	
<b>Coordenadas UTM Datum WGS84 Huso 19</b>	<b>Norte:</b> 7.565.533	<b>Este:</b> 528.335

**Descripción medio de prueba:** Zanja de manejo de residuos sólidos domiciliarios.

- b. La Sra. Viviana Domínguez, Ingeniera Senior de Medio Ambiente, señaló que hace dos años atrás se manejaban los residuos en otro relleno, pero actualmente se ocupa sólo uno, cuya existencia se constató en terreno (Fotografía 3). Este centro de manejo de residuos recibe los desechos domiciliarios de todas las áreas según un calendario de recogida, hay procesos anteriores para disminuir la carga de residuos tales como reciclaje de papel y plásticos y compactación de basura. Se pudo constatar, además, la presencia de un cerco perimetral conformado por polines y una reja que no está cerrada, además en ciertos lugares, tal como se deja constancia en fotos adjuntas, existen aperturas entre la superficie y la reja (Fotografías 4), de acuerdo a lo señalado por la Sra. Domínguez, no tiene conocimiento de contingencias con mamíferos producto de los desechos presentes en el área de relleno, pues semanalmente se ejecutan labores de chequeo de brechas en el cercado presente para evitar esas circunstancias.

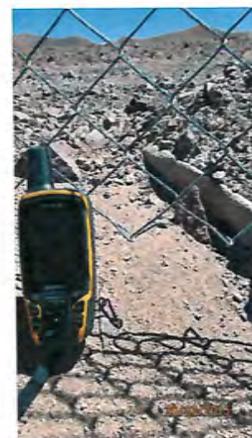
<b>Fotografía 4.</b>	<b>Fecha:</b> 30-03-2015	
<b>Coordenadas UTM Datum WGS84 HUSO 19</b>	<b>Norte:</b> 7.565.533	<b>Este:</b> 528.335

**Descripción medio de prueba:** Apertura en reja protección zanja de residuos sólidos domiciliarios.

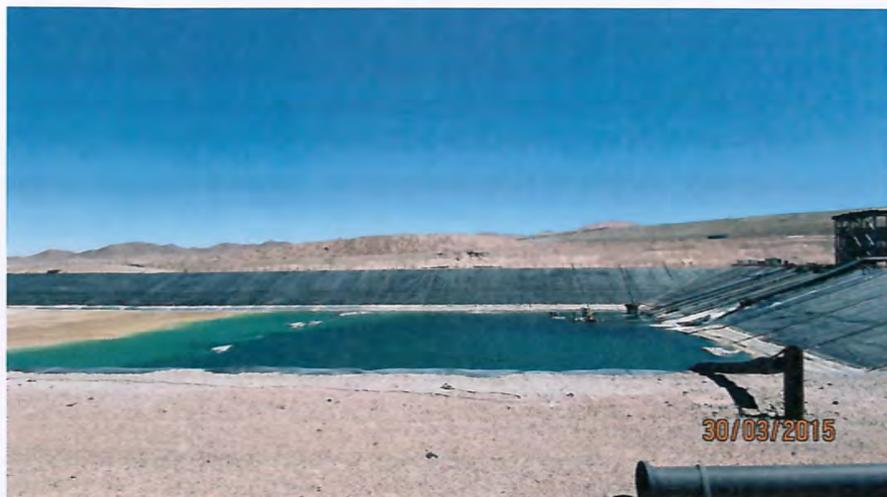
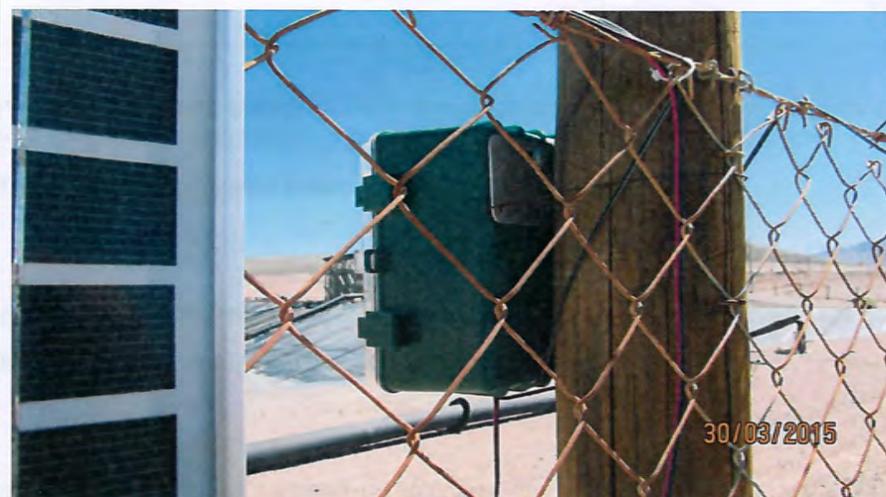
- c. Se constató la presencia de una piscina de emergencia (Fotografía 5) en al cual se encuentra en funcionamiento el sistema espantapájaros, que consiste en un dispositivo de ultrasonido, el cual en palabras del Sr. Claudio Ibaceta, Analista de Medio Ambiente de SCM El Abra, es un emisor continuo de ultrasonido el cual evita que las aves se aproximen a la piscina en cuestión (Fotografía 6) una vez detecta presencia de aves en las cercanías.

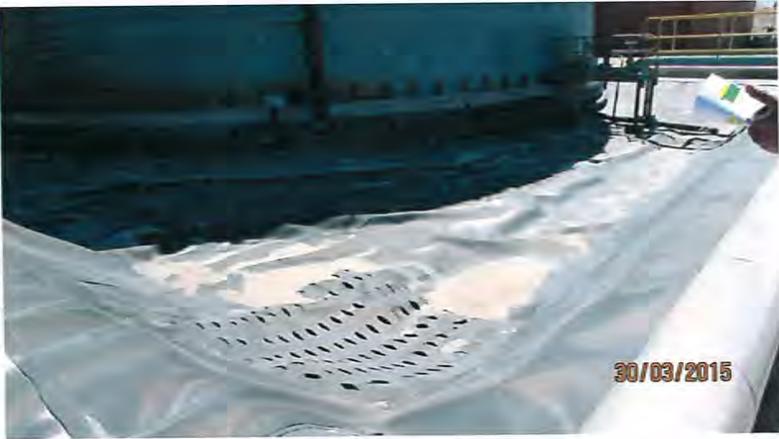
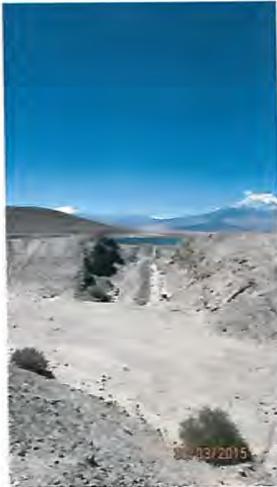
Fotografía 22.		Fotografía 22.	
Fecha: 30-03-2015		Fecha: 30-03-2015	
Coordenadas UTM Datum WGS84 Huso 19	Norte: 7.569.618	Este: 530.823	Este: 530.823
Descripción medio de prueba: Drenaje tanques de ácido sulfúrico.		Descripción medio de prueba: Evacuación de drenaje hacia piscina.

Número de hecho constatado: 3		Estación N°: 2	
<p><b>Exigencias:</b></p> <p>RCA N° 223/2001, proyecto "Terminal para la Descarga de Ácido Sulfúrico desde Camiones-Estanques en las Instalaciones de SCM El Abra". Considerando 4.3. Sistema de drenaje para canalización de derrames.</p> <p>El sistema dispuesto para la canalización de derrames se inicia con dos canaletas que se ubican en la plataforma de descarga de camiones, con el fin de canalizar fluidos derramados hacia los sumideros (2) diseñados para tales efectos. Una canaleta, ubicada en el punto más bajo de la plataforma, estará destinada a recolectar posibles derrames en las conexiones y fluidos resultantes del lavado de la plataforma y la ducha de emergencia.</p>			
<p><b>Hechos:</b></p> <p>a. Se visitó el sitio destinado a la recepción de ácido sulfúrico desde camiones, en donde se constató la presencia de un sistema de drenaje para la canalización de derrames de ácido sulfúrico. Este sistema incluye dos canaletas ubicadas en la base de los estanques de almacenamiento del ácido presente, las cuales llevan el producto a través de una tubería hasta llegar a una piscina de emergencia de HDPE.</p>

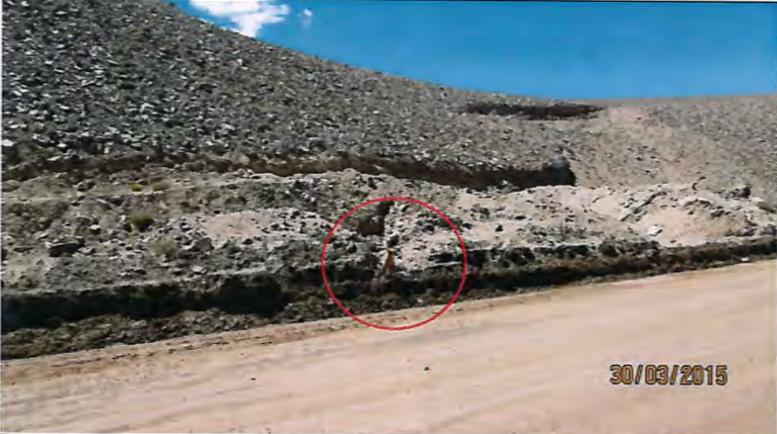
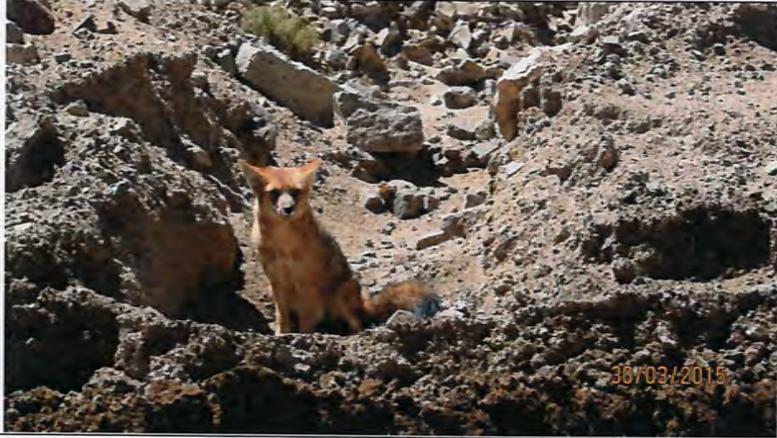
Otros hecho N° 1					
<b>Descripción:</b>					
Se observó un ejemplar de Zorro Culpeo ( <i>Pseudalopex culpaeus</i> ) (Fotografías 28 y 29) en el camino que une el sector Mina con el sector Planta. Se encontraba a un costado del camino de tránsito, utilizado frecuentemente por vehículos livianos (camionetas). El ejemplar no demostraba instinto de huida acercándose ante la presencia de personas.					
Registro

<b>Fotografía 28.</b>		<b>Fecha:</b> 30-03-2015		<b>Fotografía 19.</b>	
<b>Coordenadas UTM Datum WGS84 Huso 19</b>		<b>Norte:</b> --	<b>Este:</b> --	<b>Coordenadas UTM Datum WGS84 Huso 19</b>	
<b>Descripción medio de Prueba:</b> Zorro Culpeo ( <i>Pseudalopex culpaeus</i> ) a orillas del camino (entre sector Mina y sector Planta).				<b>Descripción medio de Prueba:</b> Zorro Culpeo ( <i>Pseudalopex culpaeus</i> ) a orillas del camino (entre sector Mina y sector Planta).
