INFORME DE FISCALIZACIÓN AMBIENTAL

INSPECCIÓN AMBIENTAL

MINA UVA

DFZ-2016-919-V-RCA-IA

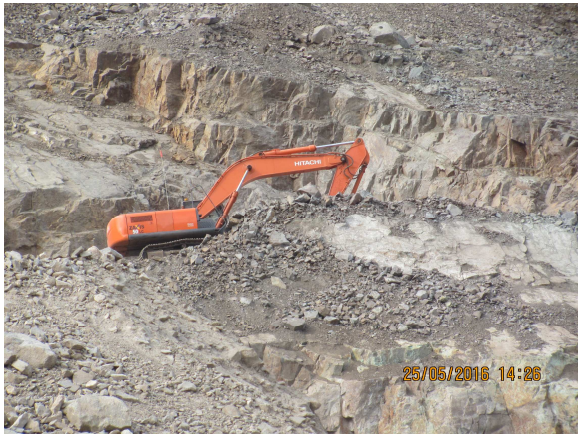
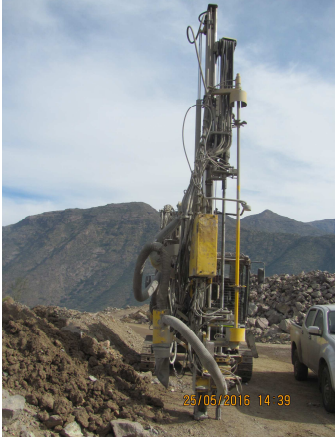
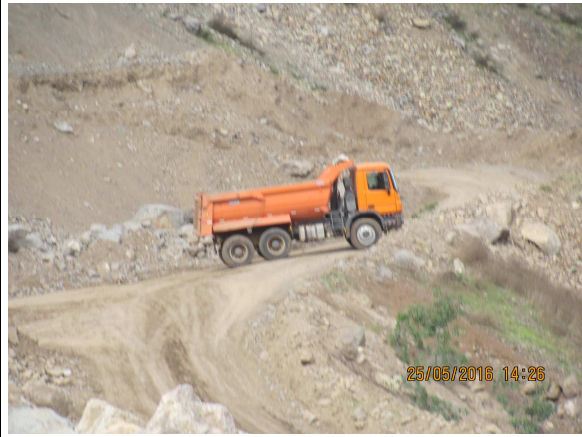
- c. Durante el recorrido por la mina, en un sector se apreció acopio de mineral extraído, el que estaba siendo humedecido con agua por parte de un operario de la compañía (Fotografías 1 y 2).
- d. Al momento de la inspección, se apreció en actividad un camión y una máquina excavadora. Se consultó por el número de equipos que son utilizados actualmente, a lo cual Alexei Díaz, Jefe Operaciones Mina, indicó que se cuenta con 4 excavadoras (de las cuales 3 poseen balde y una martillo), 4 camiones para mineral y 4 camiones para estériles. Se observan camiones y maquinas estacionados a un costado del campamento (Fotografías 3-6 y Figura 3). En el Anexo 6, se incluye además un video del día 25 de mayo de 2016 que da cuenta del trabajo de retroexcavadoras en la faena minera. Al cierre del acta se observó movimiento de camiones en la faena minera.

Fotografía 1.	Fecha: 25 de mayo de 2016.	Fotografía 2.	Fecha: 25 de mayo de 2016.		
Coordenadas WGS84, Huso 19	Norte: 6.377.895 Este: 316.498	Coordenadas WGS84, Huso 19	Norte: 6.377.895 Este: 316.498		
Descripción medio de prueba: Evidencia de acopio de mineral extraído que estaba siendo humedecido con agua al momento de la inspección del 25 de mayo de 2016 en la Mina UVA.		Descripción medio de prueba: Evidencia de acopio de mineral extraído.

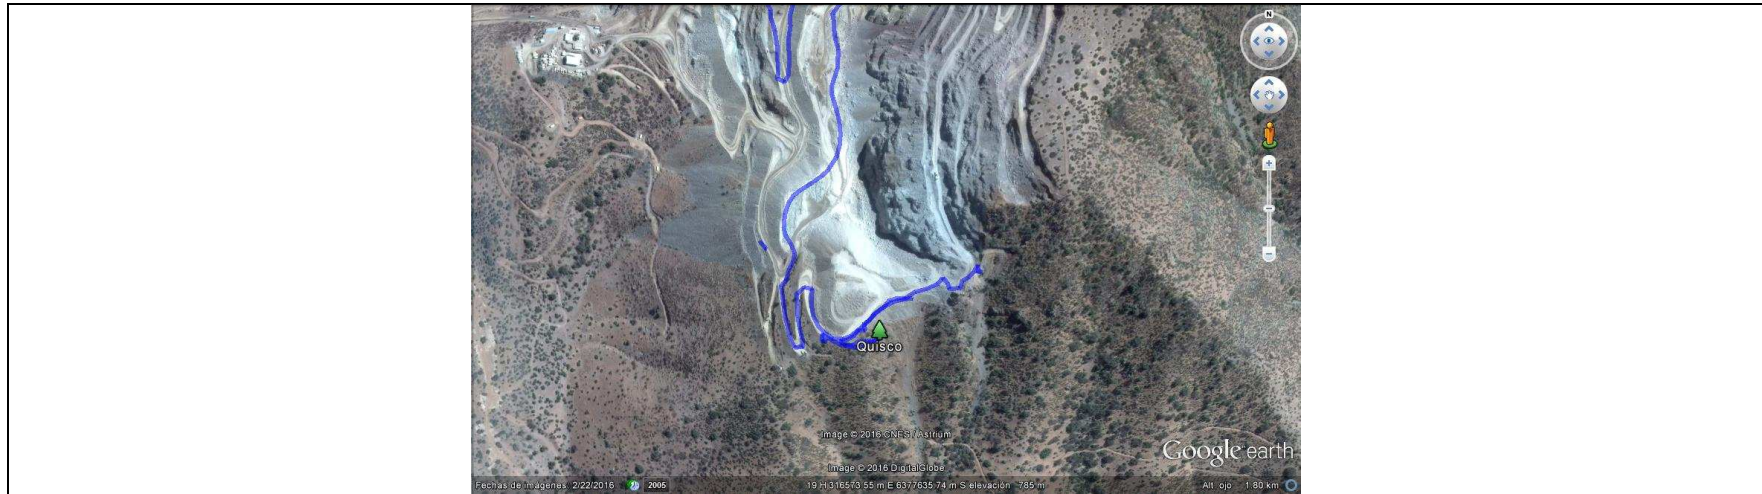
Figura 20.

Plano de ubicación de especies protegidas presentado por el Titular en el Adenda 1 de la DIA del “Proyecto Minero UVA”, en donde, para el área de la mina, se indica la presencia de ejemplares de *Porlieria chilensis* (Guayacán) a intervenir.

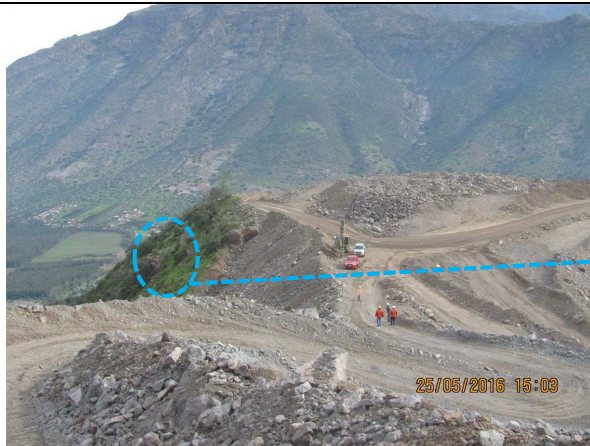
Fotografía 7.

En la imagen se indica lugar de observación de ejemplar de *Trichocereus chiloensis* (Quisco), durante la inspección del 25 de mayo de 2016, en las proximidades del actual rajo de la Mina UVA.

En la Fotografía N°7 se indica la ubicación del ejemplar de *Trichocereus chiloensis* (Quisco) observado durante la inspección del 25 de mayo de 2016, en las proximidades del actual rajo de la Mina UVA y en la Fotografía N°8 la imagen del ejemplar observado.

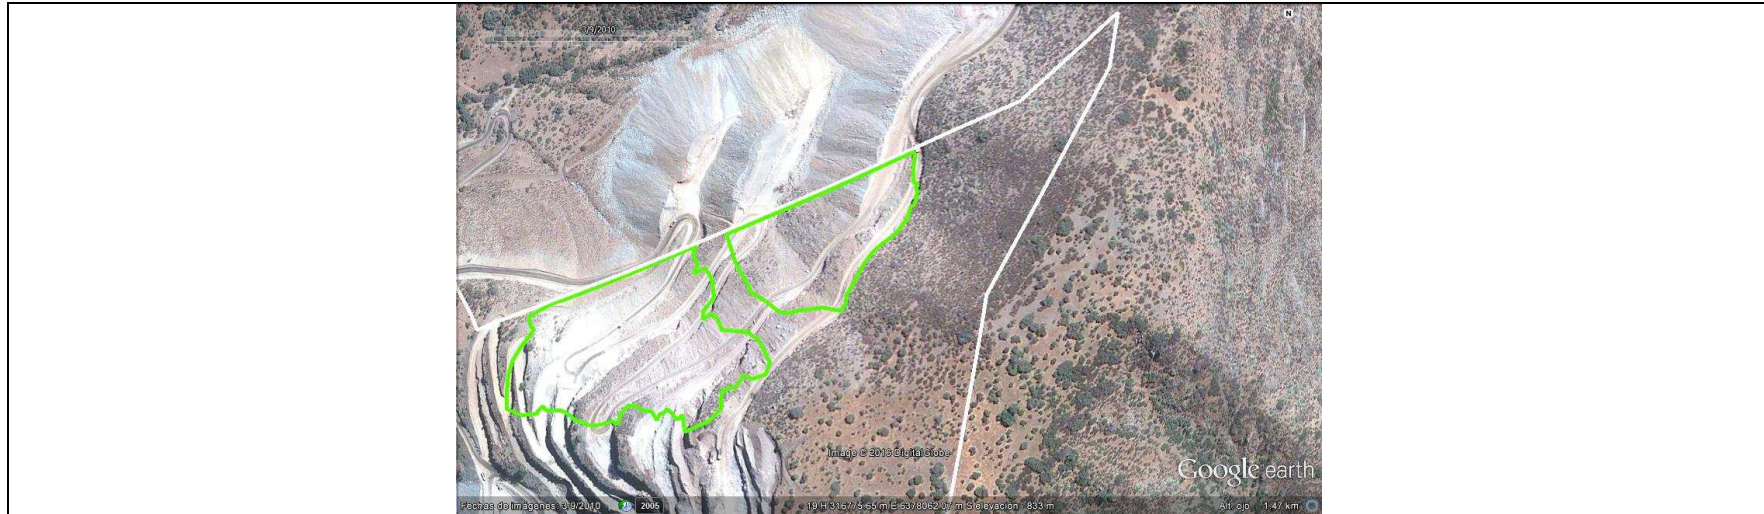
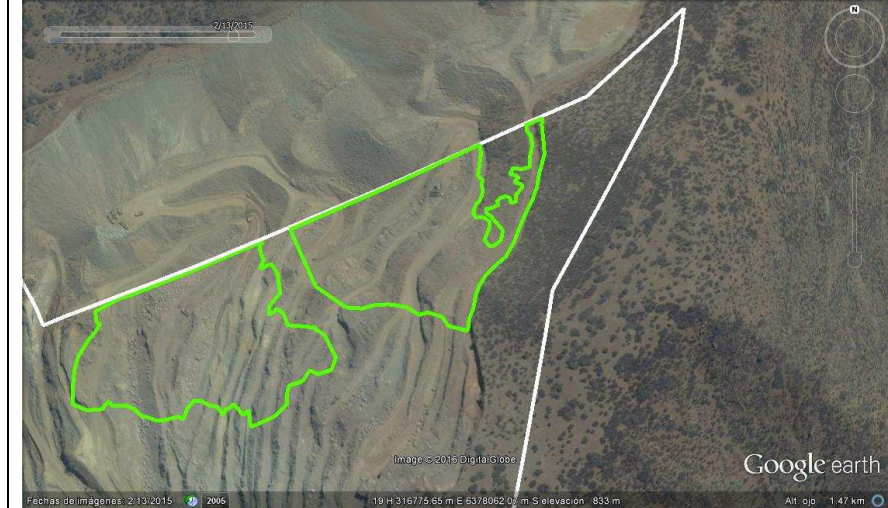
Descripción medio de prueba:
 En las Figuras 24-26 se aprecia en color verde la secuencia de intervención progresiva de la formación xerofítica por la ampliación progresiva del rajo de la Mina UVA, entre marzo de 2010 y febrero de 2015, apreciándose en la Figura 26 el avance de la intervención con respecto a la formación xerofítica original (color celeste). Mediante el programa ARc Gis Explorer se determinaron las superficies de los dos polígonos color verde indicados en la Figura 26 las cuales suman 5,1 Ha. de formación xerofítica intervenida fuera de los márgenes de la RCA N°867/2006.

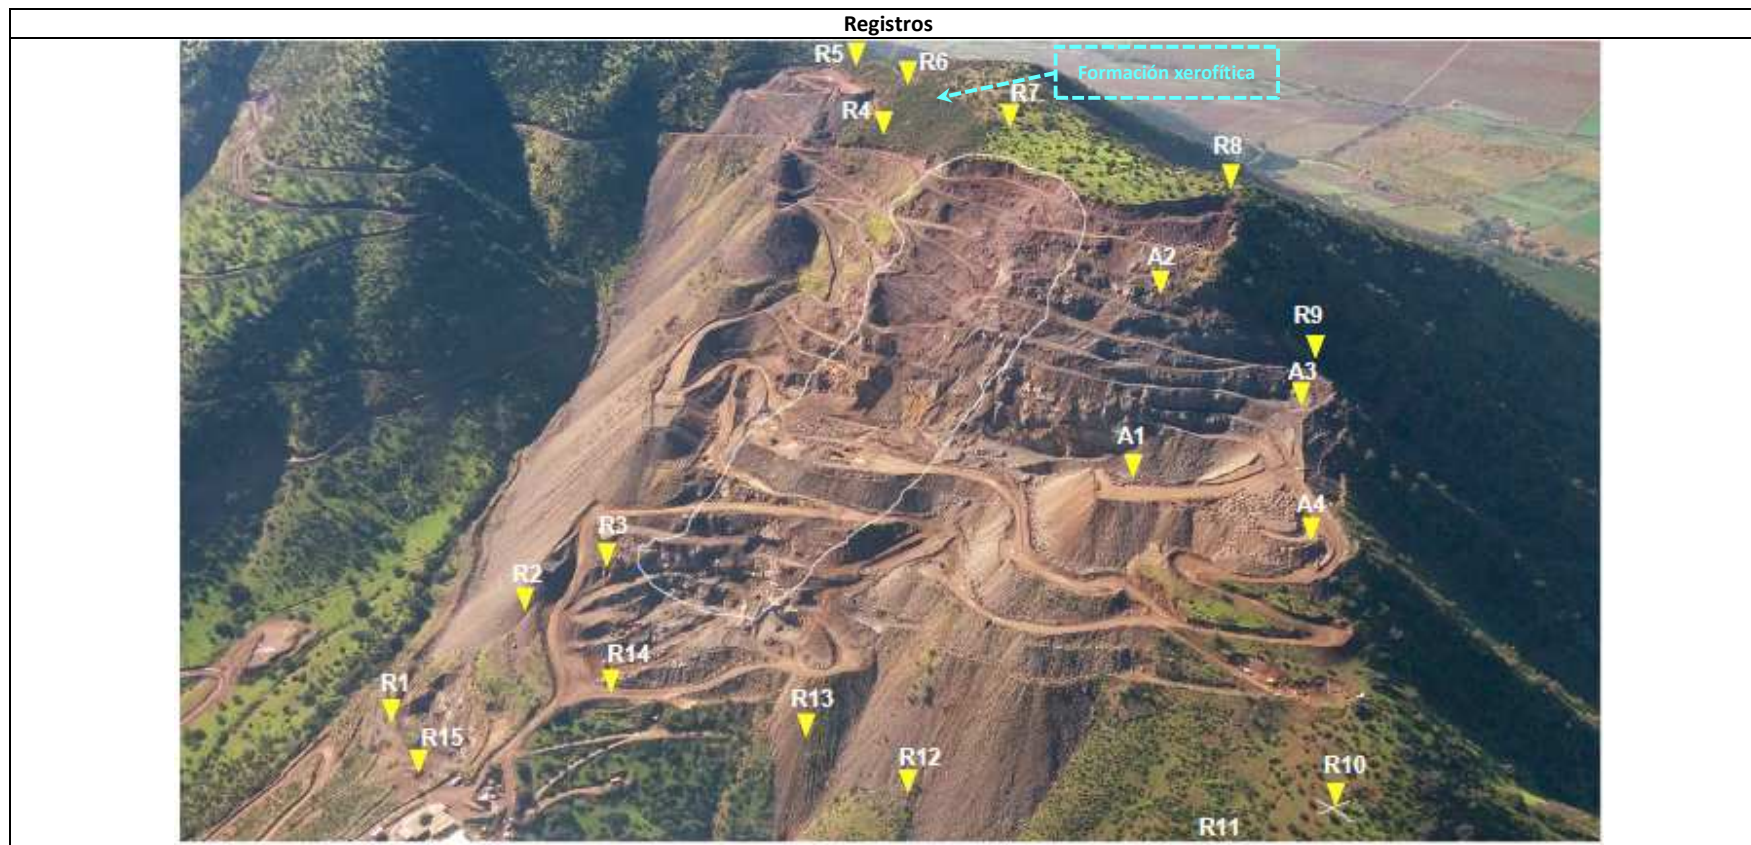
Figura 27.
Descripción medio de prueba:
 Imagen aérea de mayo de 2016, en donde se aprecia la extensión del rajo de la Mina UVA.
Fuente: EXPLODESA.

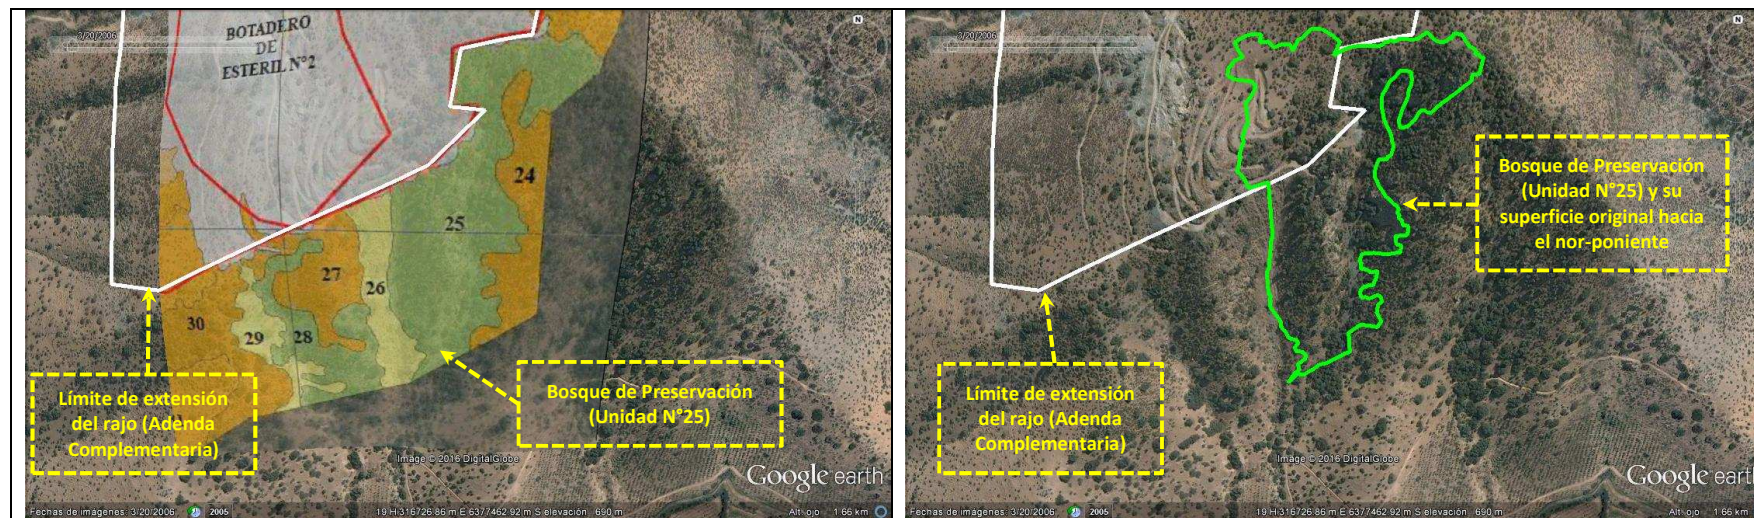
Figura 28.

A partir de la unidad vegetacional N°25 y fotointerpretación de la imagen aérea Google Earth del 20 de marzo de 2006 previo a la ejecución del proyecto RCA N°867/2006, en la figura se muestra la superficie que abarcaba el Bosque de Preservación, antes de su intervención no autorizada por la ampliación del rajo de la Mina UVA.

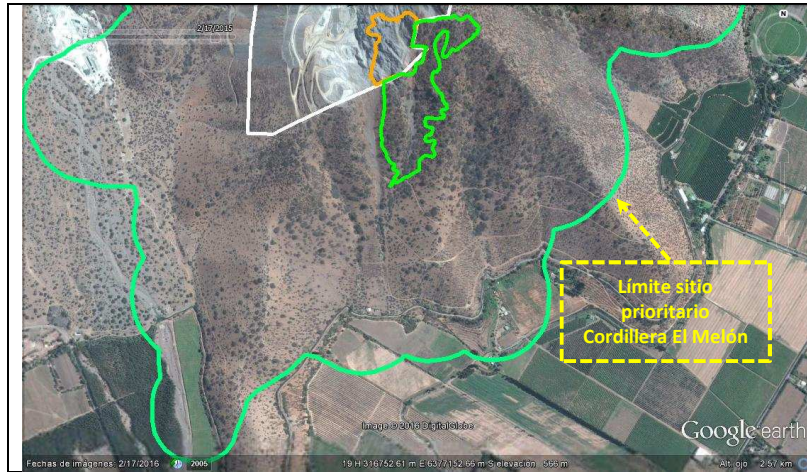
Figura 33. Fecha: 17 de febrero de 2015.

Descripción medio de prueba: En la figura 33 se indica la intervención del Bosque de Preservación con *Porlieria chilensis*, respecto al límite del sitio prioritario Cordillera El Melón.

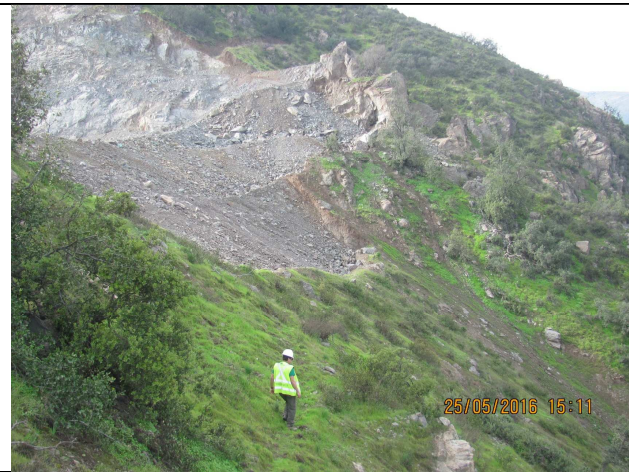
Fotografía 9. Fecha: 25 de mayo de 2016.

Descripción medio de prueba: Cabecera de la quebrada en donde había bosque de preservación y que fue intervenida por la ampliación no autorizada de la Mina UVA.

- Entre marzo de 2010 y febrero de 2015, según las imágenes aéreas disponibles, la ampliación progresiva del rajo de la Mina UVA intervino 1,6 Ha. de bosque de preservación con la especie “vulnerable” *Porlieria chilensis* (Figuras 28-32 y Fotografía 9) identificado por el Titular en el Adenda Complementaria¹⁵ y caracterizado por las especies endémicas dominantes de *Lithrea caustica* (Litre), *Quillaja saponaria* (Quillay), *Colliguaja odorifera* (Colliguay), *Proustia cuneifolia* (Huañil) y *Podanthus mitiqui* (Mitique) (Anexo 7). Según los antecedentes examinados, es posible inferir que dicho bosque de preservación es la continuación de aquel identificado en el Adenda Complementaria (unidad vegetacional N°25), observándose en ese sentido la concurrencia de los requisitos del PAS del artículo 150 del Reglamento del SEIA (Permiso para la intervención de especies vegetales nativas clasificadas que formen parte de un bosque nativo o la alteración de su hábitat)¹⁶.

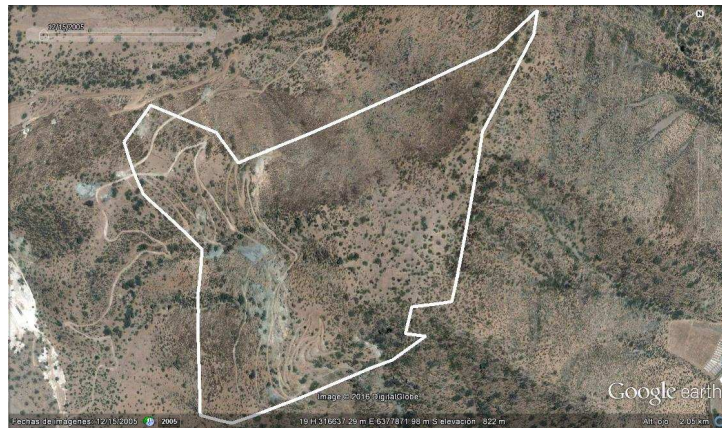
Figura 34.

Descripción medio de prueba: Imagen aérea del 15 de diciembre de 2005, previo al Proyecto Minero UVA RCA N°867/2006, en donde se aprecia al interior del polígono sectores con vegetación nativa que representaban hábitat para la fauna silvestre y que fueron intervenidos por la posterior ampliación del rajo de la Mina UVA.

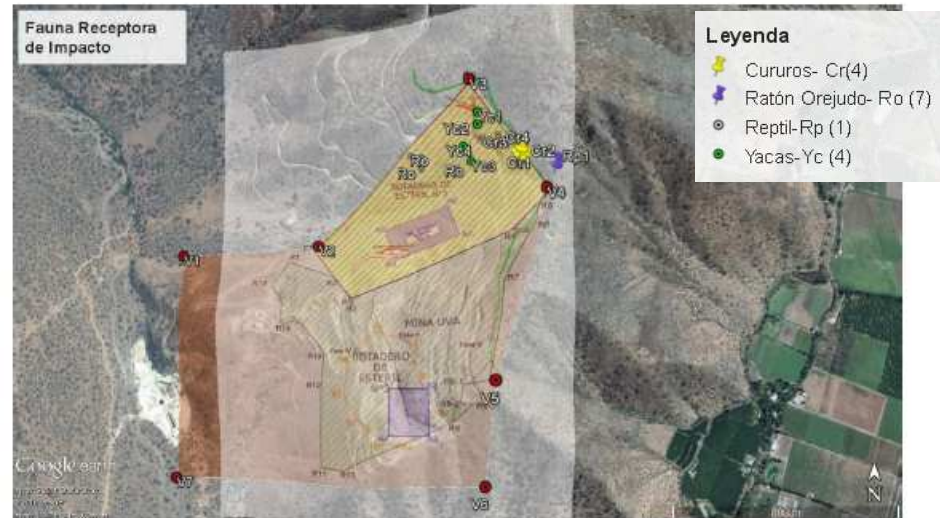
Figura 35.

Descripción medio de prueba: En la Figura se muestran los sectores alrededor del rajo de la Mina UVA en donde se encontró la presencia de reptiles y micromamíferos.

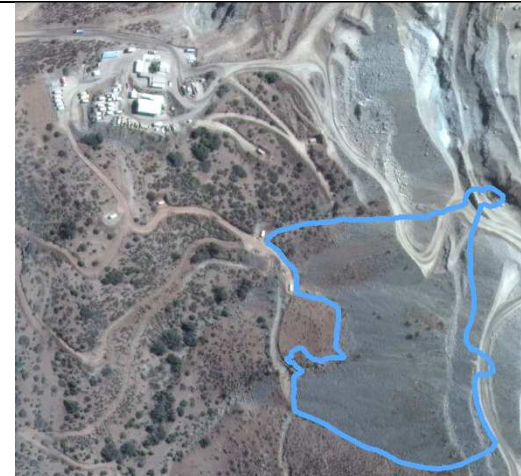
Figura 49.

Descripción medio de prueba: En la imagen se aprecia el derrame de material pétreo que intervino las dos quebradas naturales.

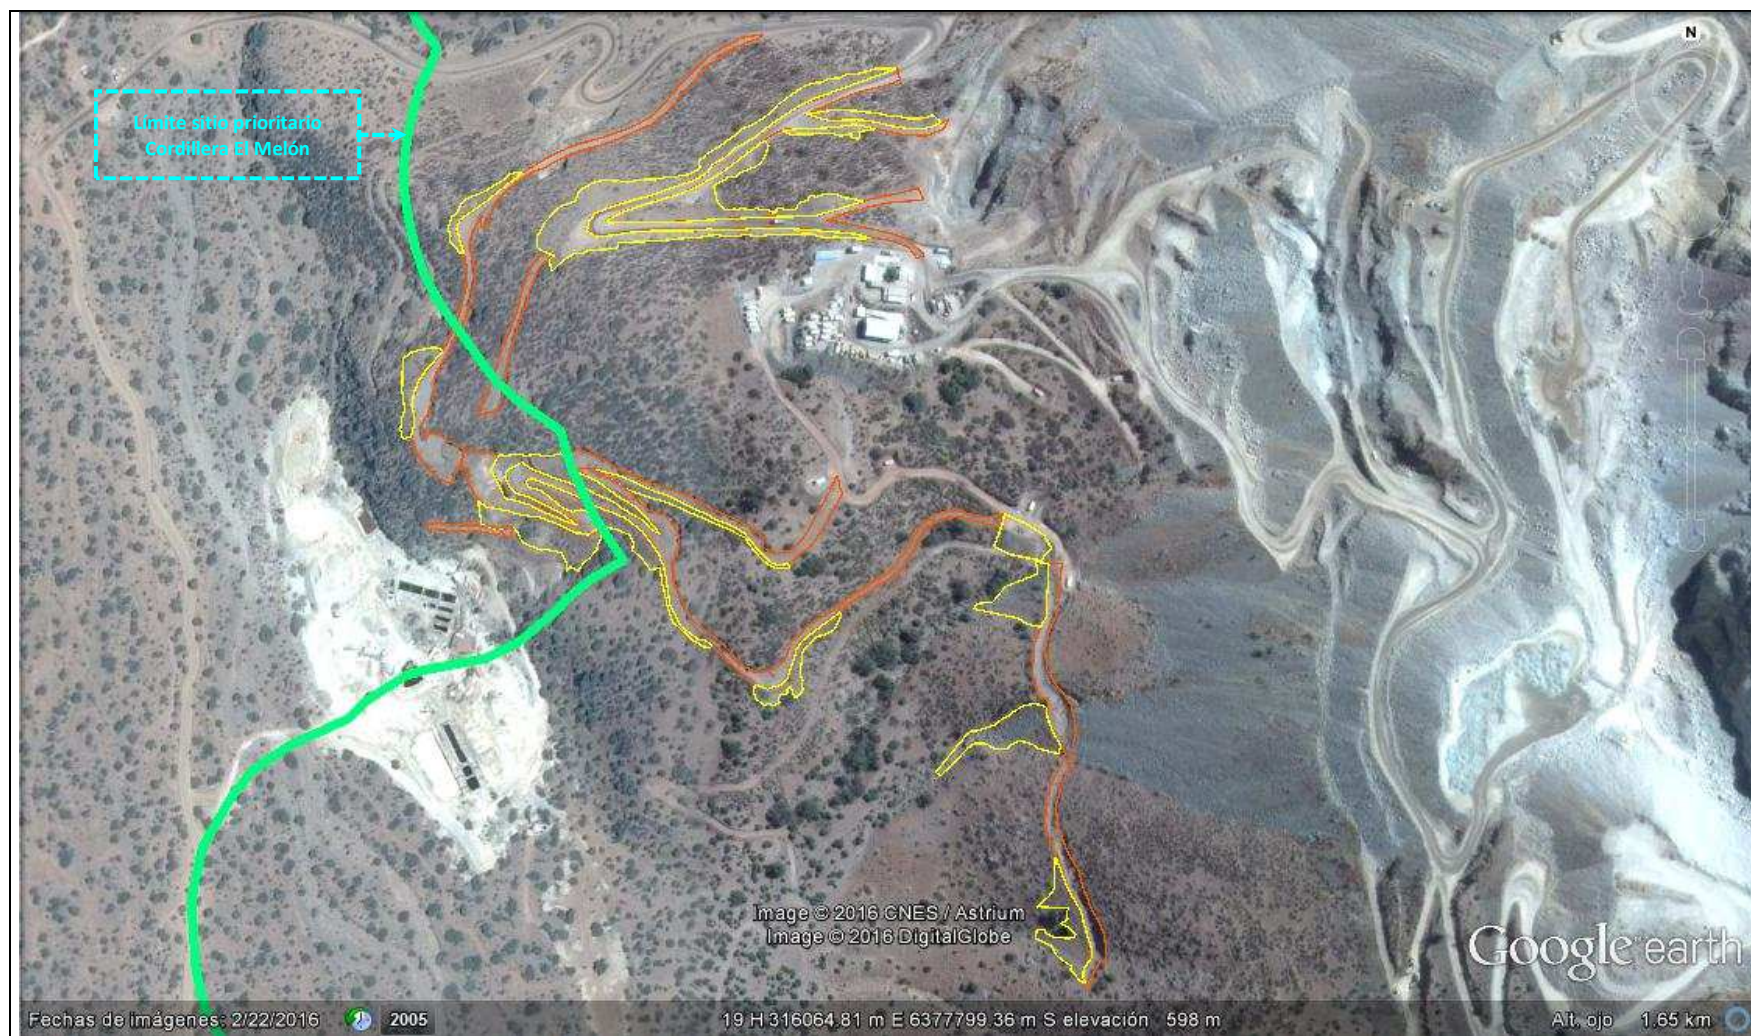
Figura 55.

Imagen aérea del 22 de febrero de 2016 donde se indican los caminos adicionales y terraplenes respectivos no contemplados del Proyecto Minero UVA.

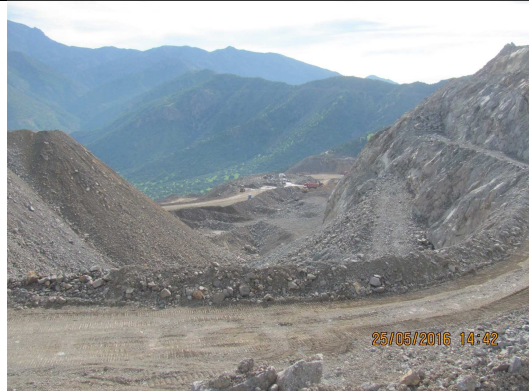
Fotografía 11.

Descripción medio de prueba: De izquierda a derecha, la secuencia de fotografías muestra el avance del rajo de la Mina UVA hacia el sur en la parte alta del cerro (Fotografía 11), como dicho avance ha alcanzado la línea divisoria de la cuenca interviniendo la cabecera de una quebrada y la disposición de material pétreo en la cabecera de la quebrada (Fotografía 12-13).

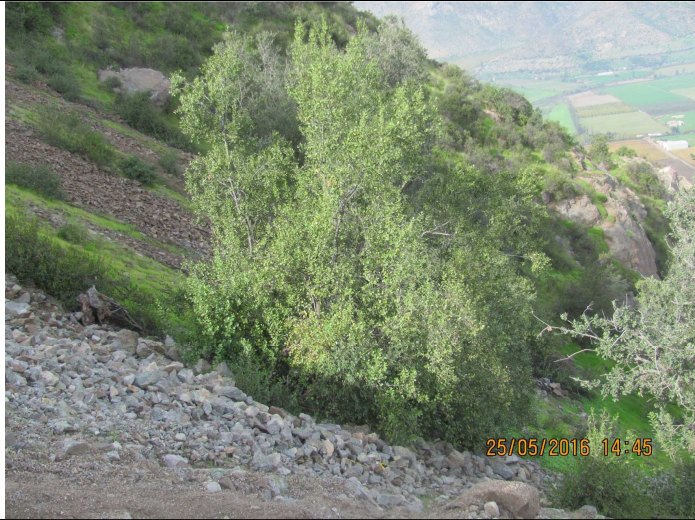
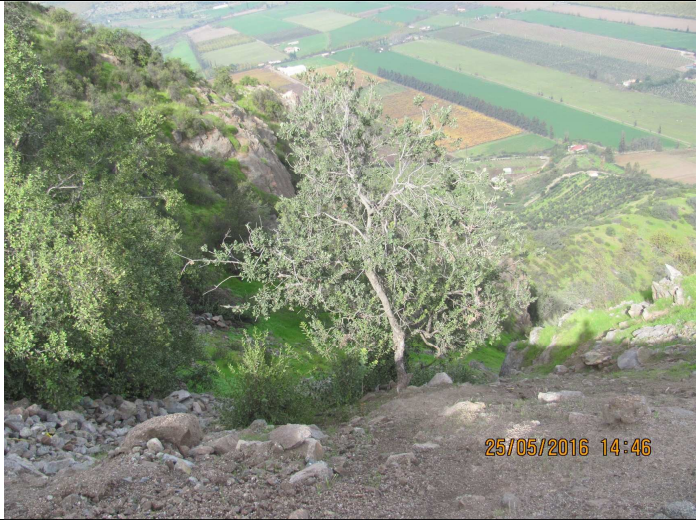
Fotografía 14.	Fecha: 25 de mayo de 2016.		Fotografía 15.	Fecha: 25 de mayo de 2016.
Coordenadas WGS84, Huso 19	Norte: 6.377.595	Este: 316.705	Coordenadas WGS84, Huso 19	Norte: 6.377.595 Este: 316.705
Descripción medio de prueba: En la imagen se aprecia como el material pétreo depositado en la parte alta de la quebrada, ha ido progresivamente cubriendo a un ejemplar arbóreo de <i>Quillaja saponaria</i> (Quillay).		Descripción medio de prueba: Junto al Quillay, se aprecia a su derecha un ejemplar arbóreo de <i>Lithrea caustica</i> (Litre) y como el material pétreo depositado en la parte alta de la quebrada ha ido progresivamente cubriéndolo.

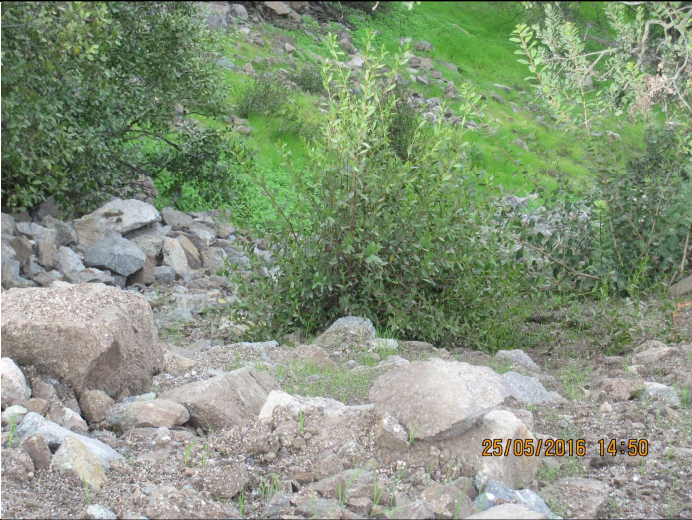
Fotografía 16.	Fecha: 25 de mayo de 2016.			
Coordenadas WGS84, Huso 19	Norte: 6.377.595	Este: 316.705		
Descripción medio de prueba: Material pétreo interviniendo el hábitat de un ejemplar de <i>Colliguaja odorifera</i> (Colliguay).

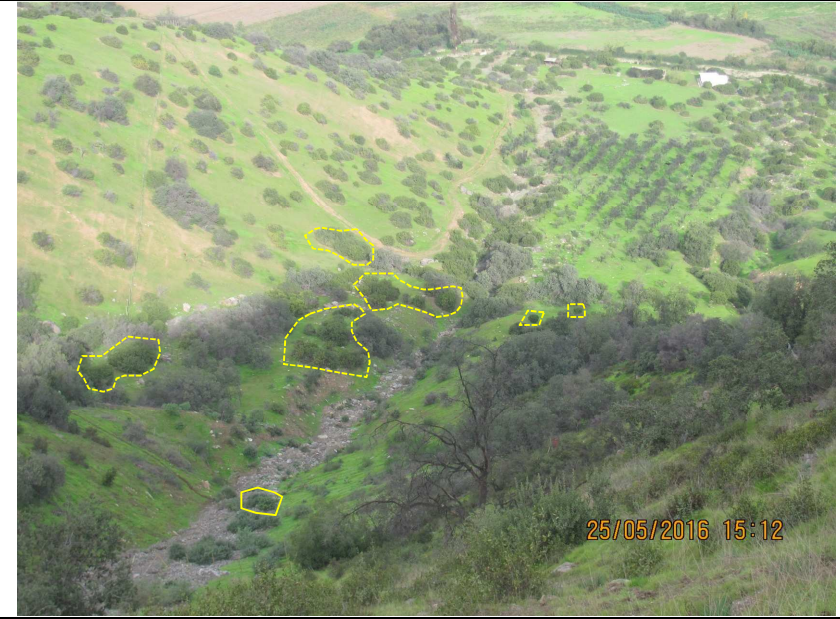
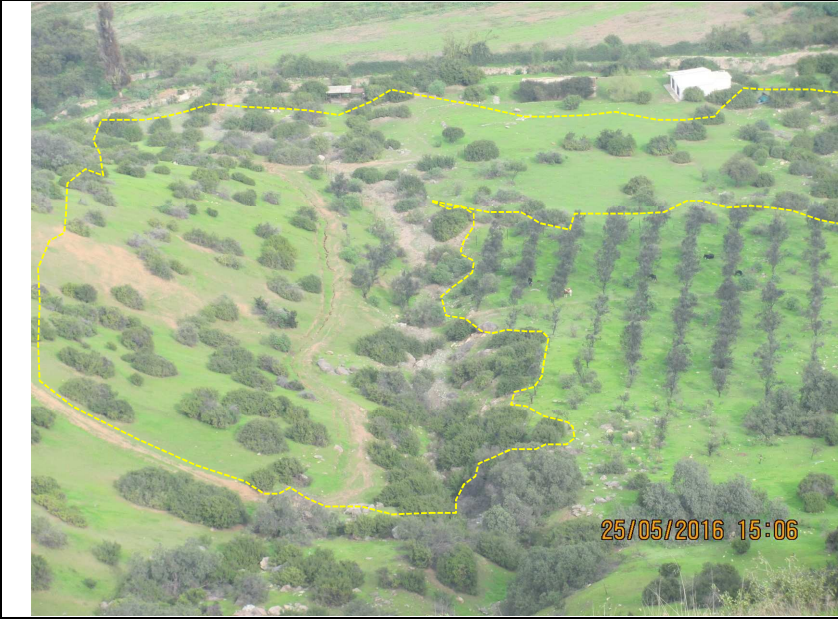
Fotografía 17.	Fecha: 25 de mayo de 2016.		Fotografía 18.	Fecha: 25 de mayo de 2016.	
Coordenadas WGS84, Huso 19	Norte: 6.377.538	Este: 316.723	Coordenadas WGS84, Huso 19	Norte: 6.377.538	Este: 316.723
Descripción medio de prueba: Vista general de la parte alta de la quebrada intervenida por material pétreo, constatada en visita a terreno del 25 de mayo de 2016.			Descripción medio de prueba: Detalle de la Fotografía 17 en donde se aprecian en polígonos color amarillo algunos de los ejemplares de la especie "vulnerable" <i>Porlieria chilensis</i> presentes en la parte alta de la quebrada visitada.

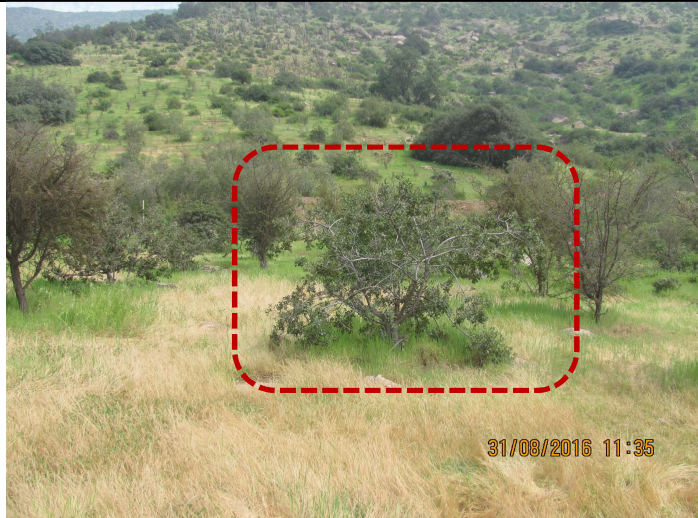
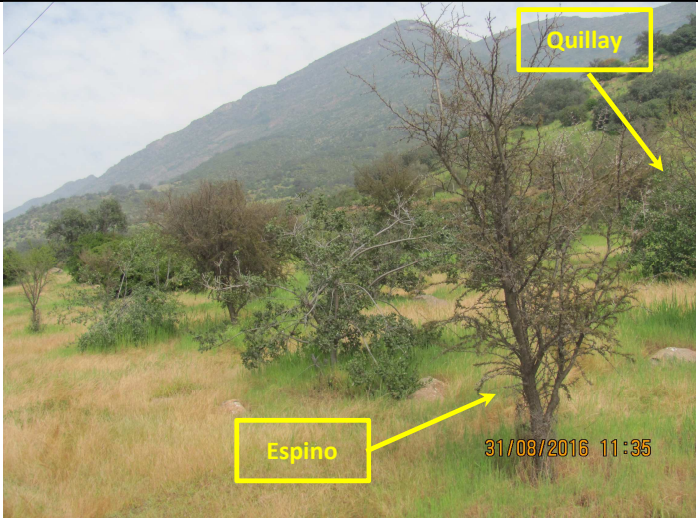
Fotografía 21.	Fecha: 31 de agosto de 2016.	Fotografía 22.	Fecha: 31 de agosto de 2016.
Coordenadas WGS84, Huso 19	Norte: 6.377.356,12 Este: 314.964,68	Coordenadas WGS84, Huso 19	Norte: 6.377.356,12 Este: 314.964,68
Descripción medio de prueba: Ejemplar de litre constatado en terreno donde correspondía plantación de Guayacán-Chagual, según el considerando 5 de la RCA N°480/2006.		Descripción medio de prueba: Ejemplares de espino y quillay constatados en terreno donde correspondía plantación de Guayacán-Chagual, según el considerando 5 de la RCA N°480/2006.

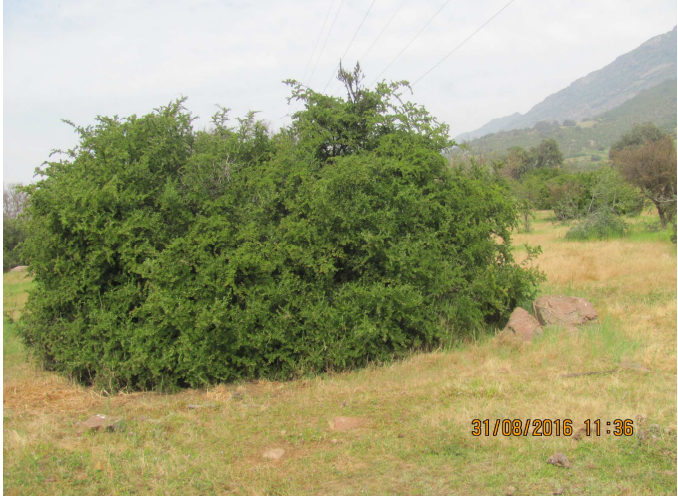
Fotografía 23.	Fecha: 31 de agosto de 2016.		
Coordenadas WGS84, Huso 19	Norte: 6.377.356,12 Este: 314.964,68		
Descripción medio de prueba: Ejemplar pre-existente de guayacán, en terreno donde correspondía plantación de Guayacán-Chagual, según el considerando 5 de la RCA N°480/2006.

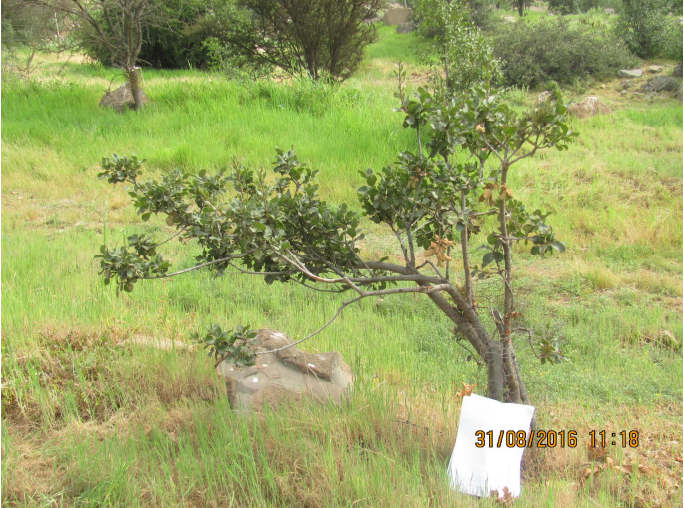
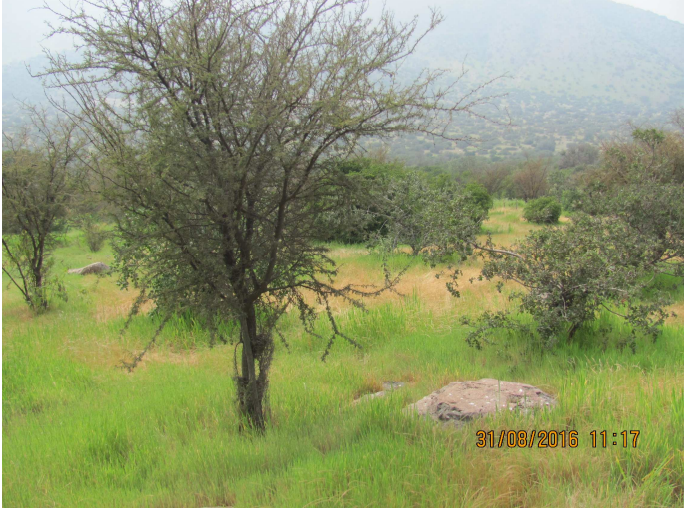
Fotografía 24.	Fecha: 31 de agosto de 2016.		Fotografía 25.	Fecha: 31 de agosto de 2016.	
Coordenadas WGS84, Huso 19	Norte: 6.377.480,18	Este: 314.976,69	Coordenadas WGS84, Huso 19	Norte: 6.377.480,18	Este: 314.976,69
Descripción medio de prueba: Ejemplar de litre constatado en sector donde correspondía plantación de Guayacán-Chagual, según el considerando 8 de la RCA N°480/2006.			Descripción medio de prueba: Ejemplar de espino constatado en terreno donde correspondía plantación de Guayacán-Chagual, según el considerando 8 de la RCA N°480/2006.

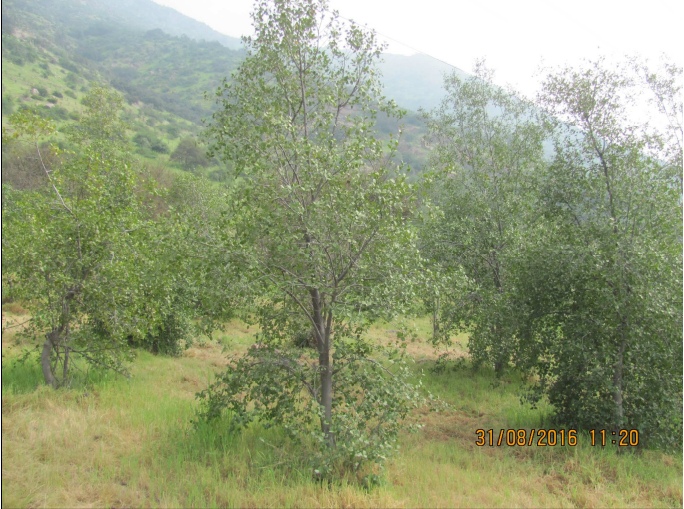
Fotografía 26.	Fecha: 31 de agosto de 2016.				
Coordenadas WGS84, Huso 19	Norte: 6.377.480,18	Este: 314.976,69			
Descripción medio de prueba: Ejemplares de Quillay en terreno donde correspondía plantación de Guayacán-Chagual, según el considerando 8 de la RCA N°480/2006.

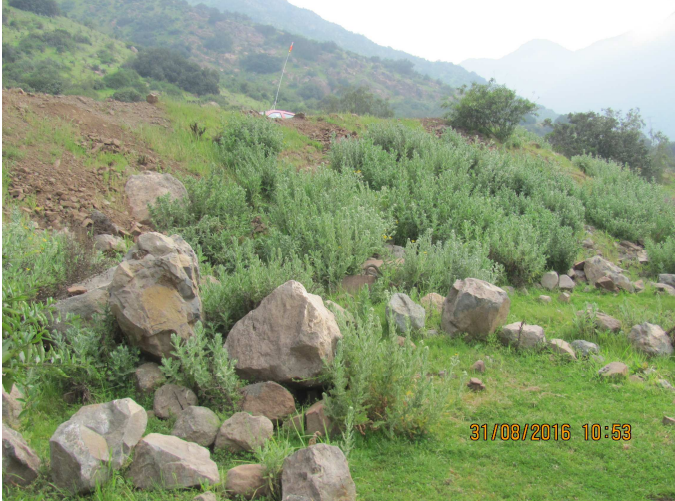
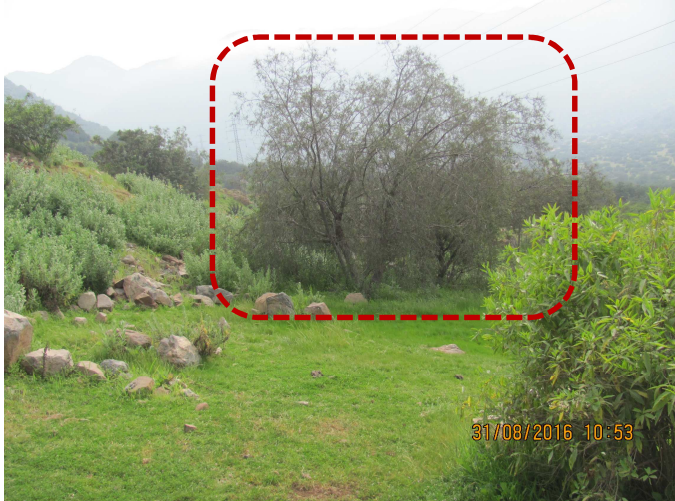
Fotografía 27.	Fecha: 31 de agosto de 2016.	Fotografía 28.	Fecha: 31 de agosto de 2016.
Coordenadas WGS84, Huso 19	Norte: 6.377.375,09	Este: 314.922,66	Coordenadas WGS84, Huso 19
			Norte: 6.377.375,09
			Este: 314.922,66
Descripción medio de prueba: Individuos de planta del género Senecio constatado a un costado del camino a Mina UVA, en sector donde correspondía plantación de litres, espinos y quillayes, según el Adenda 2.		Descripción medio de prueba: Ejemplar de Pimiento (<i>Schinus molle</i>) constatado en sector donde correspondía plantación de litres, espinos y quillayes, según el Adenda 2.

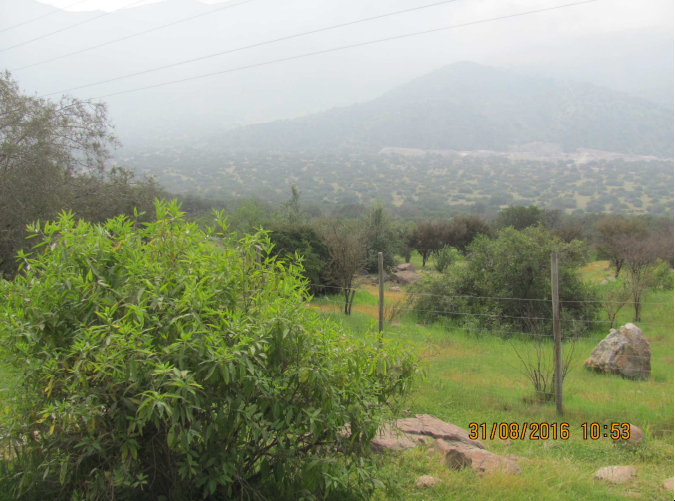
Fotografía 29.	Fecha: 31 de agosto de 2016.		
Coordenadas WGS84, Huso 19	Norte: 6.377.375,09	Este: 314.922,66	
Descripción medio de prueba: Individuo de Palqui (<i>Cestrum parqui</i>) junto a cerco perimetral, en sector terreno donde correspondía plantación de litres, espinos y quillayes, según el Adenda 2.

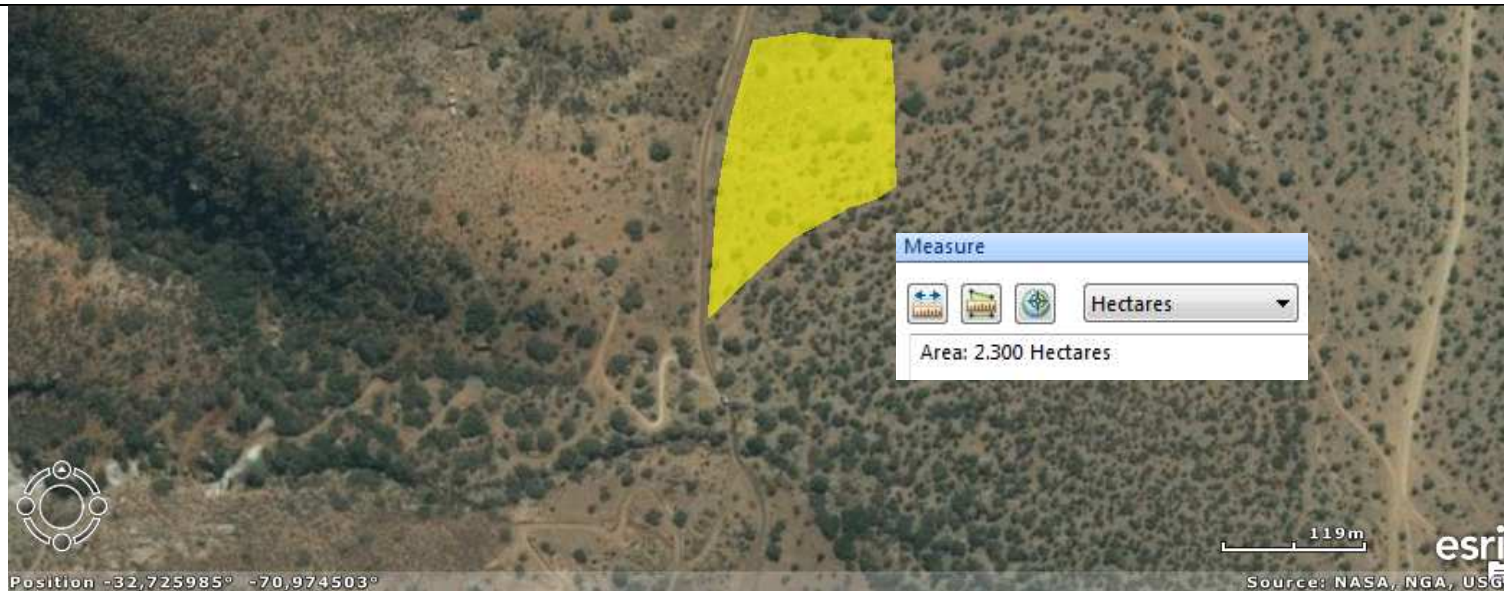
Figura 70

Descripción medio de prueba: Polígono y superficie respectiva del área cercada fiscalizada los días 25 de mayo y 31 de agosto de 2016.
