**INFORME DE FISCALIZACIÓN AMBIENTAL**

**INSPECCIÓN AMBIENTAL**

**RELENO SANITARIO COMUNA DE ANTOFAGASTA**

**DFZ-2016-2804-II-RCA-IA**

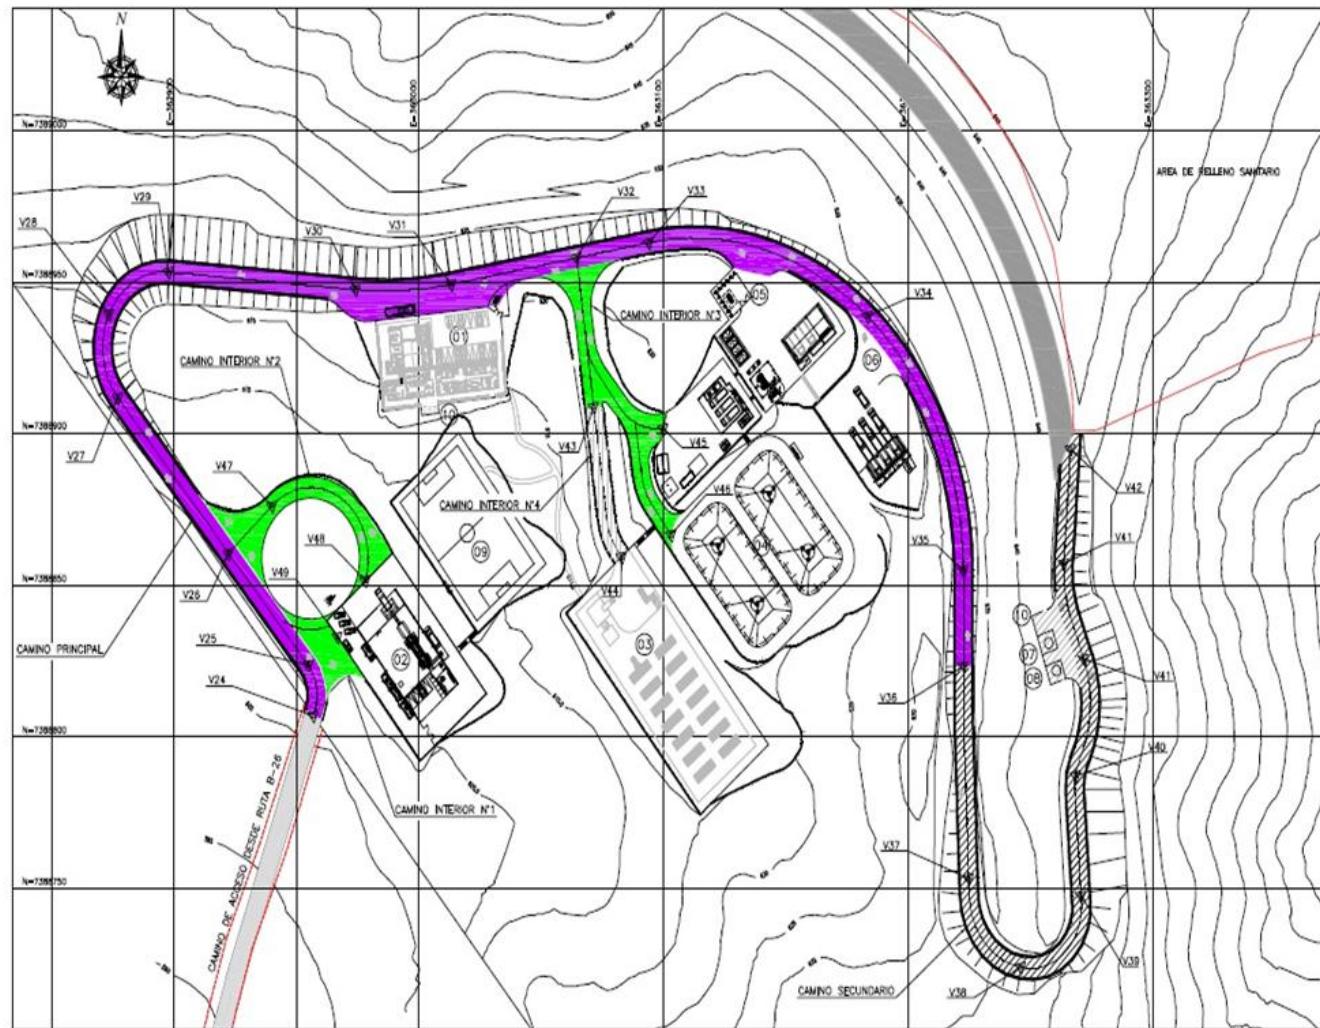
**Figura 2. Layout del proyecto** (Fuente: Anexo 7 “Planos del Proyecto” de la DIA “Centro de Tratamiento y Disposición Final de Residuos Sólidos Domiciliarios y Asimilables a Domiciliarios Comuna de Antofagasta”).

CUADRO DE OBRAS PROYECTADAS	
01	ESTRUCTURA DE ADMINISTRACIÓN E INSTALACIONES OPERACIONALES
02	CENTRO DE RECUPERACIÓN Y RECICLAJE
03	PLANTA DE COMPOSTAJE
04	PLANTA DE TRATAMIENTO DE LIQUIDOS RESIDUALES
05	TALLER DE MANTENIMIENTO DE MAQ. Y EQUIPOS
06	AREA DE LAVADO CAMIONES
07	ESTANQUE DE AGUA POTABLE
08	ESTANQUE DE AGUAS TRATADAS
09	CANCHAS DE FUTBOLITO
10	MIRADORES

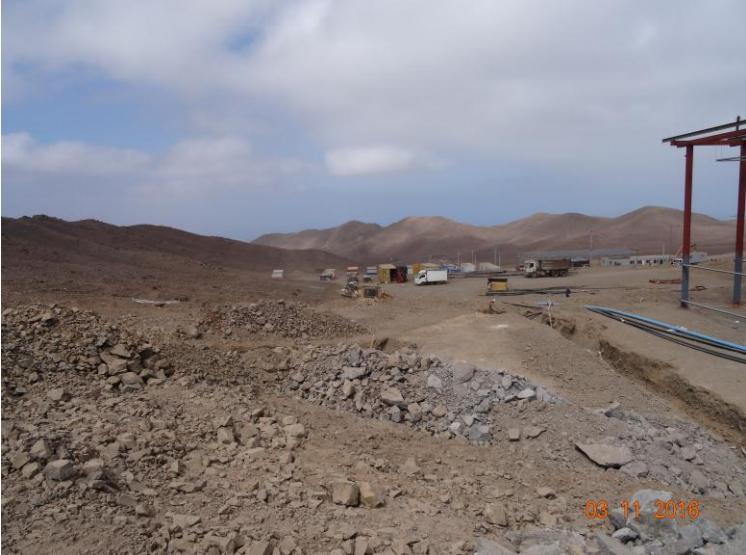
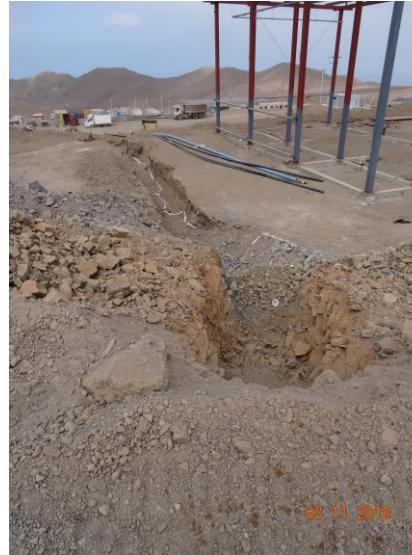
Durante la inspección ambiental, se observó el área donde se emplazarán los estanques para suministro de agua potable (Fotografía 1), los cuales estarán en una cota superior respecto del plano del proyecto, para que la distribución sea por gravedad. También se observó la construcción de una zanja de canalización proyectada hacia el nivel inferior (Fotografía 2).

<b>Fotografía 1.</b>	<b>Fecha:</b> 03 de noviembre de 2016.		<b>Fotografía 2.</b>	<b>Fecha:</b> 03 de noviembre de 2016.	
Coordinadas UTM Datum WGS84 Huso 19	<b>Norte:</b> 7.388.894	<b>Este:</b> 363.201	Coordinadas UTM Datum WGS84 Huso 19	<b>Norte:</b> 7.388.894	<b>Este:</b> 363.201
<b>Descripción medio de prueba:</b> Fotografía tomada desde el área en donde se emplazarán los estanques de agua potable. Se puede observar parte de la zanja de canalización.			<b>Descripción medio de prueba:</b> Zanja de canalización proyectada hacia el nivel inferior para conducir el agua potable.

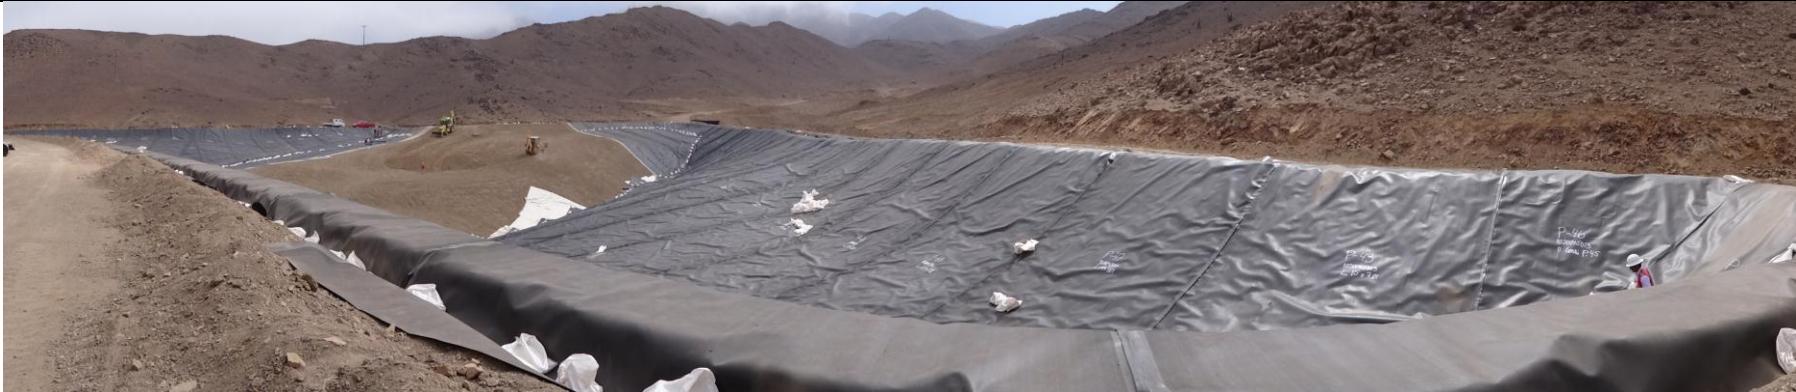
Sr. Cristian Toledo, Ingeniero Geomensor, señaló que la celda de residuos está en proceso de encarpetado con HDPE con un espesor de 1,5 mm, por debajo de dicho geotextil indicó que existe una capa de bentonita sobre el terreno natural (Fotografía 3).

<b>Fotografía 3.</b>	<b>Fecha:</b> 03 de noviembre de 2016.				
Coordinadas UTM Datum WGS84 Huso 19	<b>Norte:</b> 7.388.925		<b>Este:</b> 363.257		
<b>Descripción medio de prueba:</b> Panorámica del sector relleno sanitario. Etapa de encarpetado con HDPE.

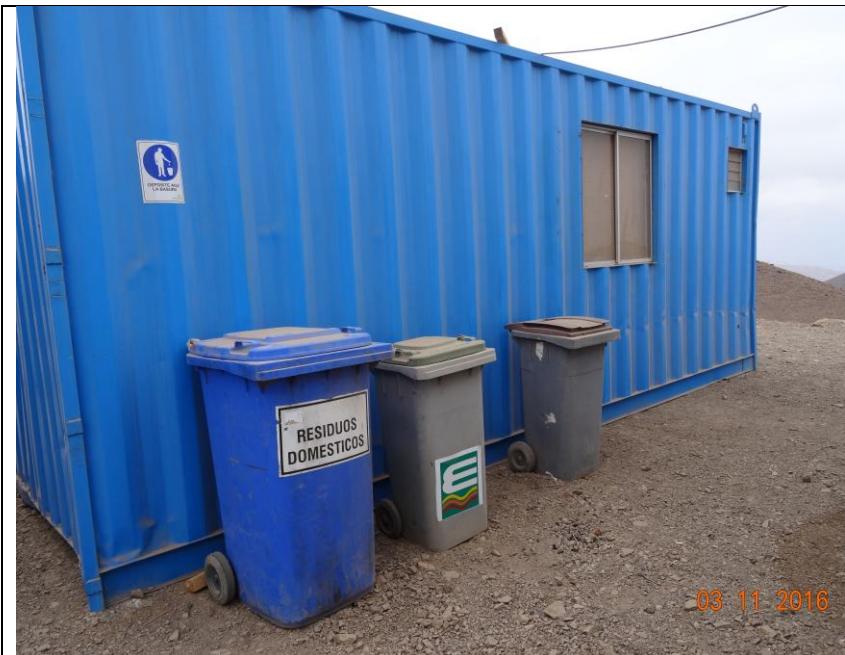
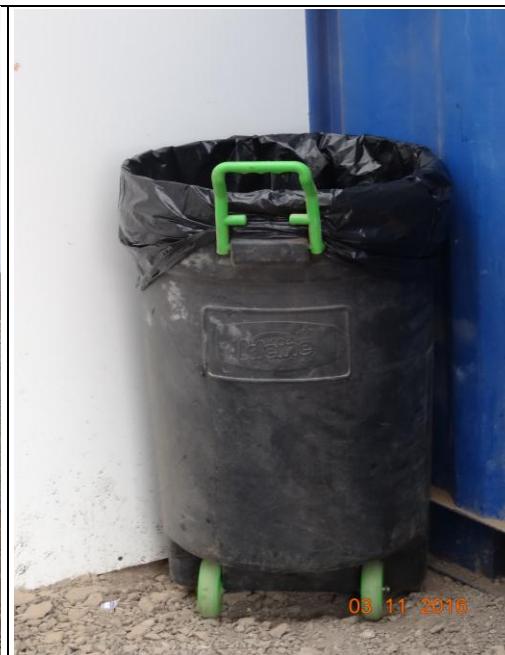
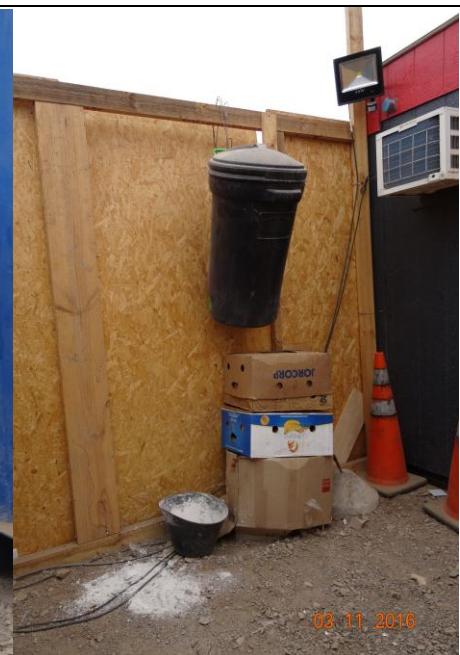
Fotografía 4.

En la faena, se constató la presencia de 7 (siete) contenedores para la disposición de residuos domiciliarios, de los cuales 1 es de 240 Litros (Fotografía 4 y 5).

Descripción medio de prueba: Registro de algunos contenedores de basura.

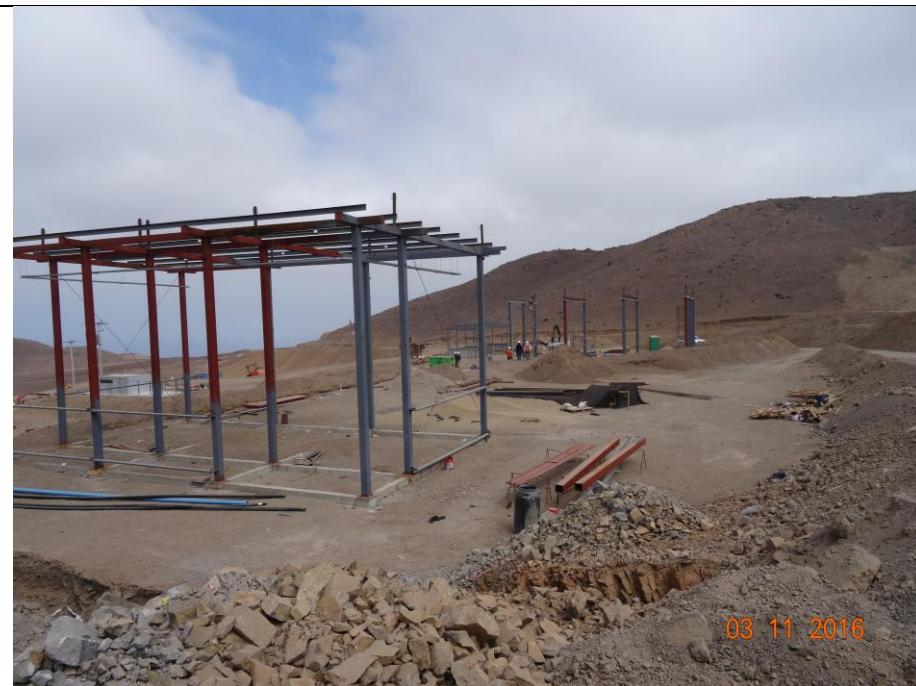
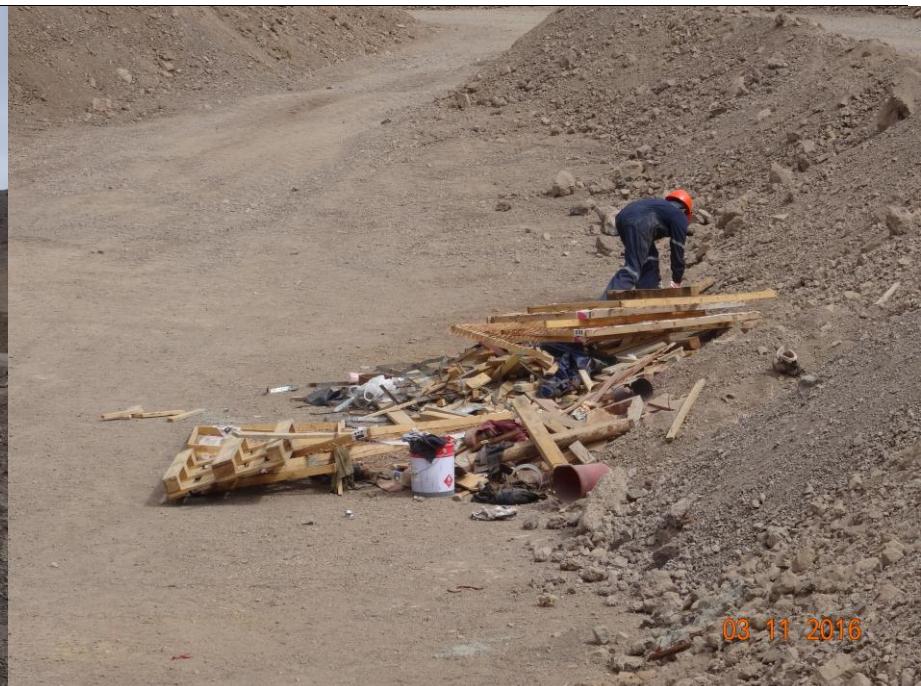
Se observó la construcción de los galpones de la planta de lavados de camiones, planta de residuos peligrosos y planta de mantención de equipos, dichas estructuras se encontraban en primera fase de levantamiento de construcción. A un costado de dichas instalaciones se constató la presencia de residuos peligrosos y no peligrosos (maderas, tarros de pintura, paños contaminados con aceites) acopiados en un lugar no habilitado, para tales fines. El Sr. Cristian Toledo, Ingeniero Geomensor, señaló que cada contratista se hace cargo de sus residuos y que no existe un acopio temporal habilitado y tampoco un registro del control de retiro de éstos por parte de los contratistas. (Fotografía 6 y 7).

Fotografía 6.	Fecha: 03 de noviembre de 2016.	Fotografía 7.	Fecha: 03 de noviembre de 2016.
Coordenadas UTM Datum WGS84 Huso 19	Norte: 7.388.894 Este: 363.201	Coordenadas UTM Datum WGS84 Huso 19	Norte: 7.388.894 Este: 363.201
<b>Descripción medio de prueba:</b> Vista general de levantamientos de galpones.		<b>Descripción medio de prueba:</b> Presencia de residuos no peligrosos y peligrosos a un costado del levantamiento de galpones.

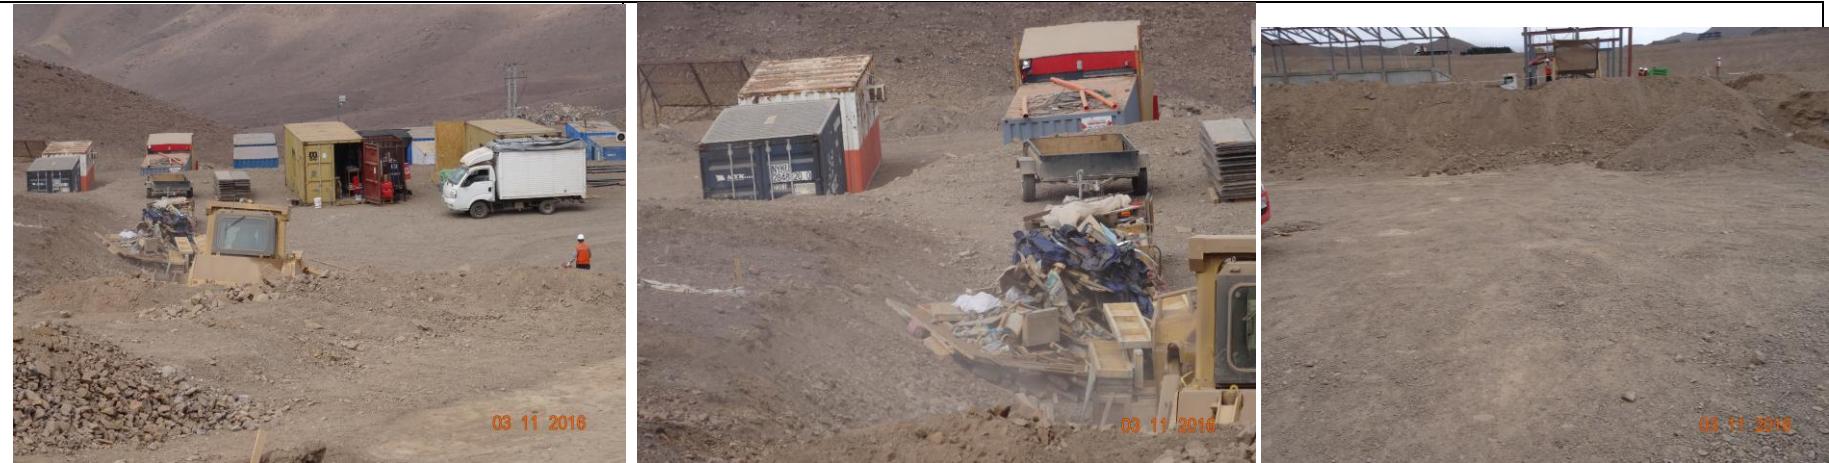
Se observó movimiento de tierra realizada por un bulldozer, en cuyo costado también se evidenció la presencia de residuos no peligros y peligrosos (plásticos, maderas, chatarras, cemento, tarros de pintura), cuyo lugar no está habilitado para tales fines. (Fotografía 8 y 9).

Se observó que no se ha iniciado la construcción de la planta de Riles, a lo cual el Sr. Cristian Toledo, señaló que no se tiene contemplada la construcción ni habilitación de las piscinas recolectoras de percolados (lixiviados), debido a las condiciones climáticas propias de la zona, desde el relleno no se generarían percolados (Fotografía 10).

Fotografía 8.	Fecha: 03 de noviembre de 2016.	Fotografía 9.	Fecha: 03 de noviembre de 2016.	Fotografía 10.	Fecha: 03 de noviembre de 2016.
Coordenadas UTM Datum WGS84 Huso 19	Norte: 7.388.894	Este: 363.201		Norte: 7.338.909	Este: 363.125
<b>Descripción medio de prueba:</b> Movimiento de tierra realizada por un bulldozer. A un costado se evidencia la presencia de residuos no peligros y peligrosos en lugar no habilitado para ello.				<b>Descripción medio de prueba:</b> Zona donde se emplazarían las piscinas de tratamiento de Riles y Lixiviados.

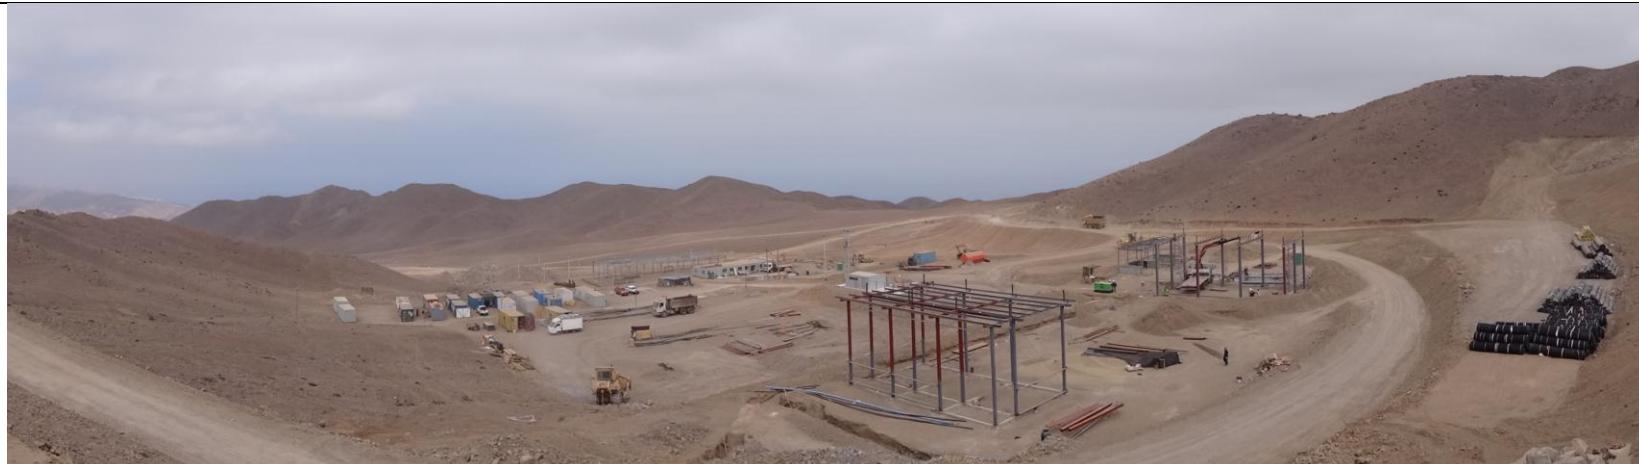
Fotografía 11.

Durante todo el trayecto de la visita de fiscalización, en todas las estaciones, no se evidenció la presencia de camiones aljibes que estuvieran efectuando humectación de caminos (Fotografía 11), ni evidencia de caminos humectados. De la misma manera, respecto de las condiciones de los caminos internos, el Sr. Pedro Rivas señaló que no se ha aplicado bischufita, debido a que no han concluido las faenas de remoción de material.

Descripción medio de prueba: Panorámica general de la planta, tomada desde la altura del relleno sanitario, donde se pueden evidenciar los caminos internos.
