**INFORME DE FISCALIZACIÓN AMBIENTAL**

**INSPECCIÓN AMBIENTAL**

**HOTEL PUNTA PIQUEROS**

**DFZ-2016-663-V-RCA-IA**

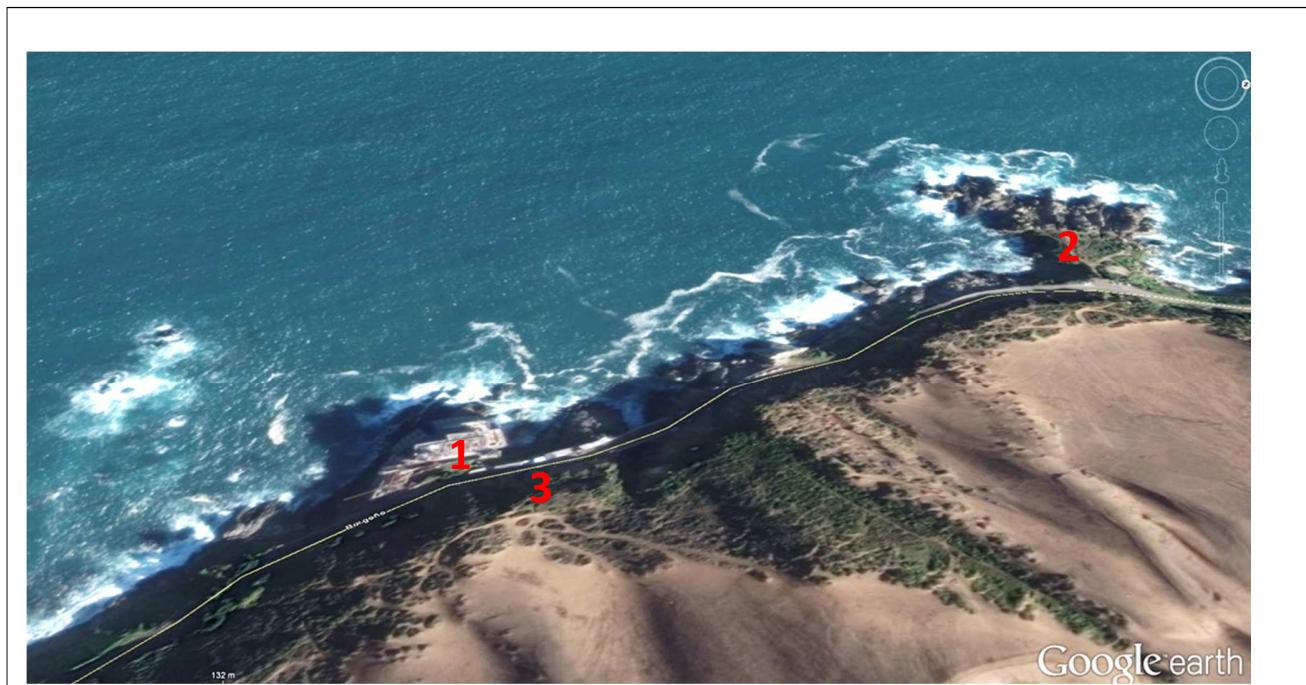
#### 4.3.1. Esquema de recorrido.

Nº de estación	Nombre del sector	Descripción estación
1	Instalación de Faena.	Estado de avance del proyecto en sector Oreja de Burro y área de influencia.
2	Santuario de la Naturaleza Roca Oceánica.	Implementación de medidas.
3	Campo Dunar de la Punta de Concón	Implementación de medidas.

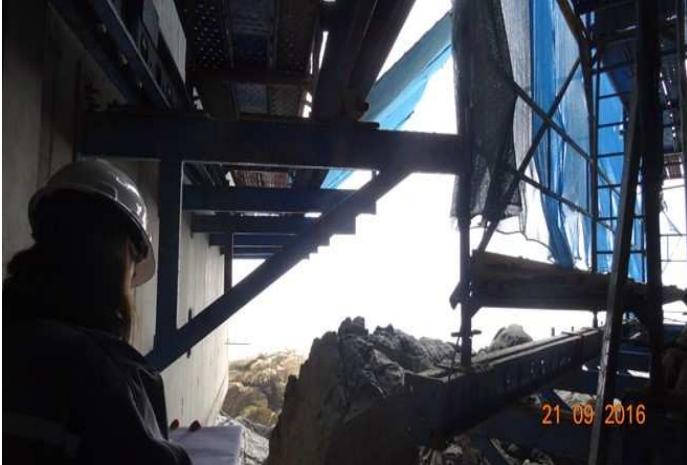
<b>Hecho(s) constatado(s) durante la fiscalización:</b>	
<p>a) Al momento de la inspección en el sector poniente del piso -6 de la obra en construcción, es decir, sector colindante con las rocas marinas o intermareal rocoso, se constató la habilitación de andamios en el perímetro externo de la construcción; además se constató la implementación de malla metálica con malla raschel en los andamios, lo que se puede apreciar en las fotografías N°1 y N°2.</p> <p>b) En este mismo sector se constató la presencia de residuos sólidos en el borde costero, tales como alambres, cabezas de escobillones, trozos de maderas con clavos, trozos de tuberías, entre otros desperdicios. Lo anterior se refleja en la Fotografía N°3.</p>	
<b>Registros</b>

21.09.2016
<b>Fotografía N°1</b>	<b>Fecha:</b> 21 de septiembre de 2016.
Coordenadas DATUM WGS84, Huso 19	<b>Este:</b> 261.481 m. <b>Norte:</b> 6.351.908 m.

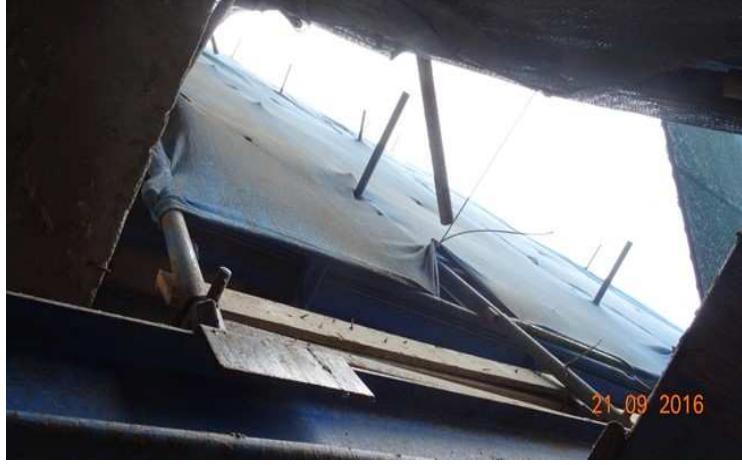
<b>Descripción del medio de prueba:</b> Andamios instalados en perímetro oeste de la obra en construcción.	<b>Fotografía N°2</b>
	<b>Fecha:</b> 21 de septiembre de 2016.
	Coordenadas DATUM WGS84, Huso 19
	<b>Este:</b> 261.481 m. <b>Norte:</b> 6.351.908 m.
	<b>Descripción del medio de prueba:</b> Andamios instalados en perímetro oeste obra en construcción y recubiertos con malla de protección.

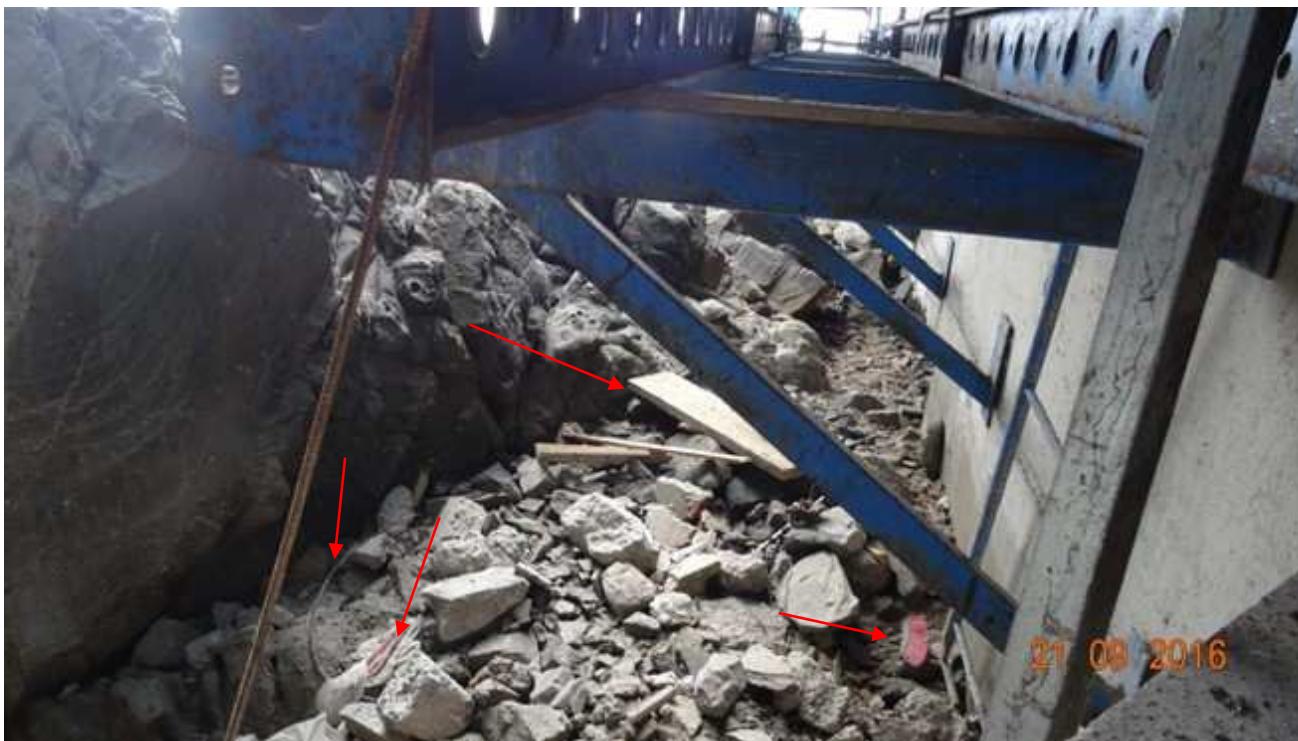
Fotografía N°3	Fecha: 21 de septiembre de 2016.	
Coordinadas DATUM WGS84, Huso 19	Este: 261.481 m.	Norte: 6.351.908 m.
Descripción del medio de prueba: Residuos sólidos dispersos por sector costero intermareal rocoso.

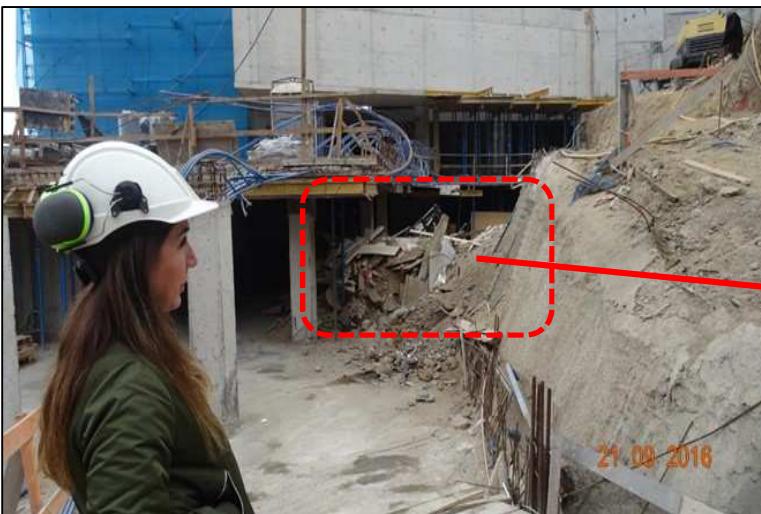
**Fotografía N°4** | Fecha: 21 de septiembre de 2016.

**Descripción del medio de prueba:** Acopio de residuos de construcción y de movimientos de tierra.

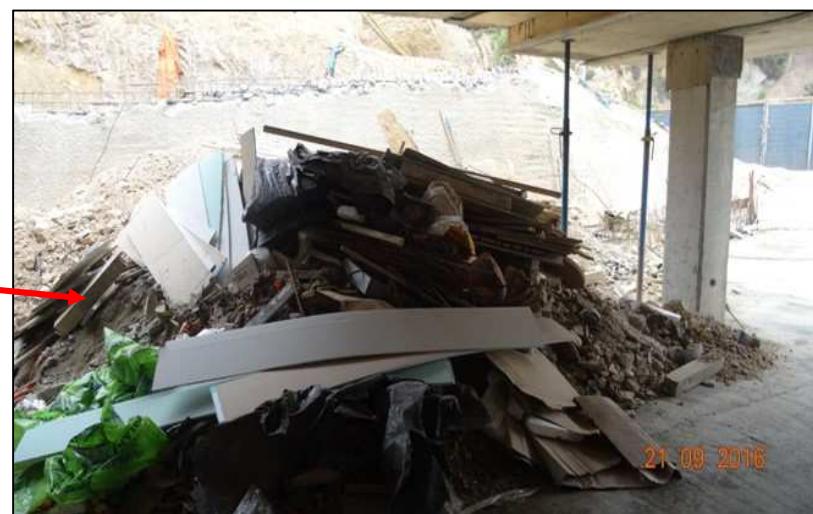
**Fotografía N°5** | Fecha: 21 de septiembre de 2016.

**Descripción del medio de prueba:** Acopio de residuos de construcción y de movimientos de tierra.

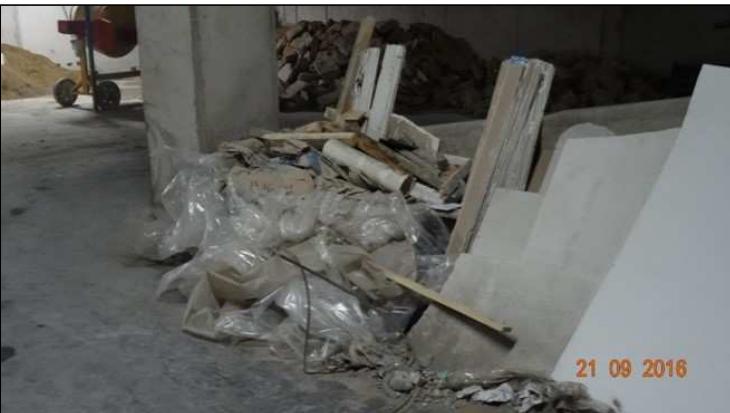
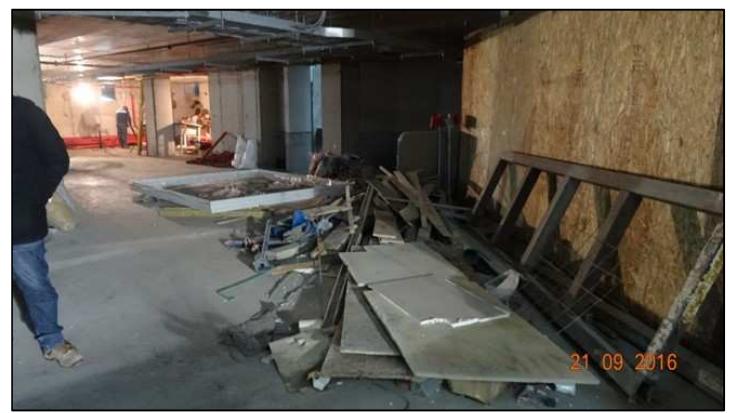
<b>Fotografía N°6</b> <b>Fecha:</b> 21 de septiembre de 2016. <b>Coordenadas DATUM WGS84, Huso 19</b> <b>Este:</b> 261.499 m. <b>Norte:</b> 6.351.930 m. <b>Descripción del medio de prueba:</b> Acopio de residuos de construcción al interior de la obra.	<b>Fotografía N°7</b> <b>Fecha:</b> 21 de septiembre de 2016. <b>Coordenadas DATUM WGS84, Huso 19</b> <b>Este:</b> 261.499 m. <b>Norte:</b> 6.351.930 m. <b>Descripción del medio de prueba:</b> Acopio de residuos de construcción al interior de la obra.

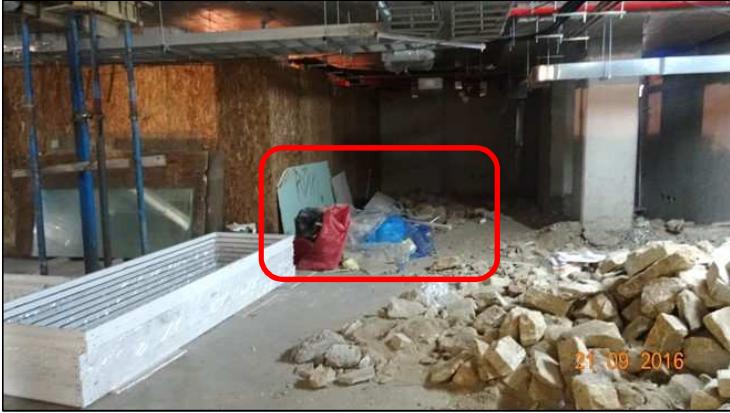
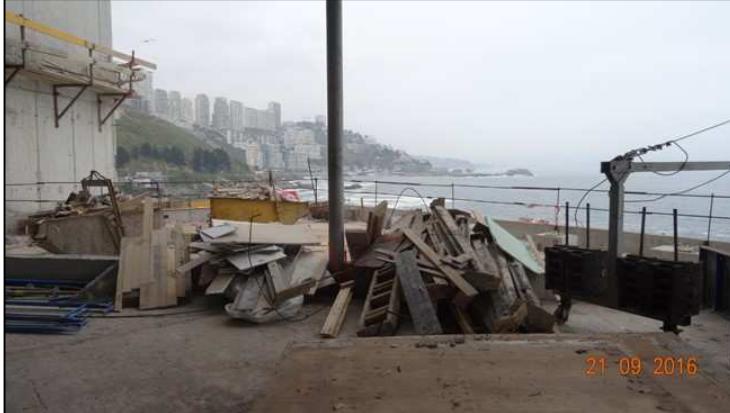
<b>Fotografía N°8</b> <b>Fecha:</b> 21 de septiembre de 2016. <b>Coordenadas DATUM WGS84, Huso 19</b> <b>Este:</b> 261.499 m. <b>Norte:</b> 6.351.930 m. <b>Descripción del medio de prueba:</b> Acopio de residuos de construcción al interior de la obra.	<b>Fotografía N°9</b> <b>Fecha:</b> 21 de septiembre de 2016. <b>Coordenadas DATUM WGS84, Huso 19</b> <b>Este:</b> 261.499 m. <b>Norte:</b> 6.351.930 m. <b>Descripción del medio de prueba:</b> Acopio de residuos de construcción al interior de la obra.

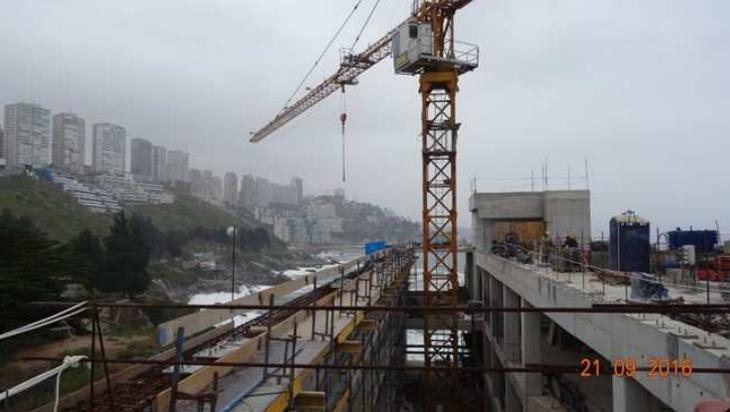
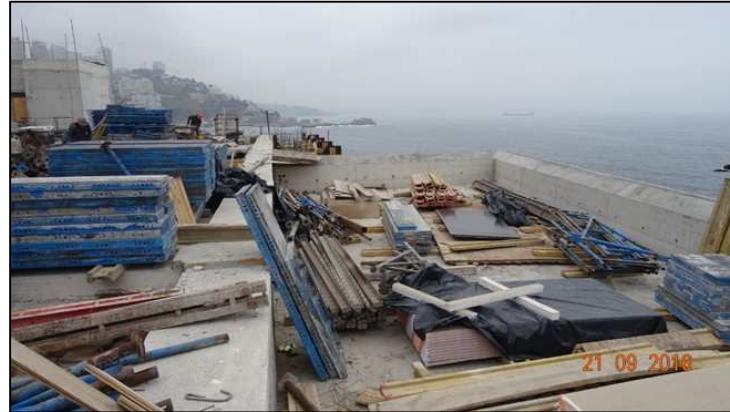
Registros			
Fotografía N°10	Fecha: 21 de septiembre de 2016. Coordenadas DATUM WGS84, Huso 19 Este: 261.499 m. Norte: 6.351.930 m.	Fotografía N°11	Fecha: 21 de septiembre de 2016. Coordenadas DATUM WGS84, Huso 19 Este: 261.499 m. Norte: 6.351.930 m.

- d) En el piso 4, coincidente a la terraza, se constató material acopiado correspondiente algunos de ellos a residuos industriales no peligrosos. De acuerdo a lo indicado por Sra. Johana Roché, supervisora de obra gruesa de empresa constructora DESCO S.A., en este piso se acopian los residuos industriales no peligrosos que se van generando en todos los pisos de la obra en construcción y que son transportados por la grúa existente en la faena, para su clasificación por tipo, orden y posterior retiro diario. (Fotografías N°10 y N°11)

<b>Descripción del medio de prueba:</b> Costado derecho de la fotografía en terraza del piso 4, se ubica acopio de residuos de construcción.			
<p><b>Resultados examen de Información:</b></p> <p>Esta Superintendencia efectuó examen de la información a los antecedentes proporcionados por el titular durante la inspección y los remitidos con posterioridad a ésta. (Anexo 5).</p> <p>a) Durante la inspección el titular facilitó el Permiso Ambiental Sectorial N°93 relativo a Residuos Industriales no Peligrosos, otorgado a través de la Resolución SEREMI de Salud Región de Valparaíso N°671 de fecha 2 de abril de 2015, donde se autoriza el funcionamiento de un sitio de almacenamiento temporal para Residuos Industriales no Peligrosos, consistente de una superficie de 6,6 m<sup>2</sup>, con una capacidad de almacenamiento de 8,8 m<sup>3</sup> y donde el almacenamiento temporal no podrá exceder los 6 meses. Asimismo, esta resolución señala que las empresas de transportes de estos residuos, desde su almacenamiento temporal, así como las empresas de disposición final deberán contar con autorización sanitaria por parte de la SEREMI de Salud correspondiente.</p> <p>b) Por otra parte, de acuerdo a los antecedentes reportados por el titular, consistentes en la cantidad (m<sup>3</sup>) de residuos no peligrosos retirados entre septiembre de 2015 a agosto de 2016 y su lugar de disposición final, se constató lo siguiente:</p> <ol style="list-style-type: none"> <li>1.- Los retiros de residuos desde la obra en construcción se realizan en promedio 11 veces al mes.</li> <li>2.- La generación de residuos supera la capacidad de almacenamiento temporal autorizada por la Seremi de Salud, tal como se visualiza en la tabla N°3.</li> <li>3.- El retiro de residuos, específicamente escombros, es realizado por la empresa transportista “Jaime A. Flores Varas E.I.R.L - Transporte Carga Áridos”.</li> <li>4.- No se acredita que la mencionada empresa, cuente con autorización sanitaria para los fines de transporte de residuos industriales no peligrosos.</li> </ol>

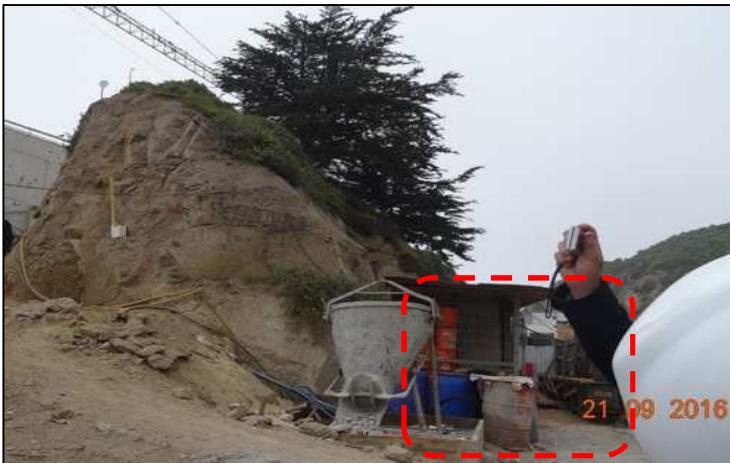
- Al costado sur del peñón Oreja de Burro, futuro punto de acceso al hotel, se constató la instalación de una bodega identificada como "almacenamiento de residuos industriales no peligrosos", la que en su interior estaba almacenando mercancías peligrosas consistentes en bidones de combustibles, productos inflamable y del tipo corrosivo. Ver fotografías N°12 a N°15.
- Se constató además que la bodega está emplazada inmediatamente al costado de un patio de corte y armado de armaduras de acero, el que al momento de la inspección contaba con material de construcción (fierros) dispuesto en el piso; no se encontraban operarios trabajando en el lugar. Ver fotografía N°16.

**Fotografía N°12** Fecha: 21 de septiembre de 2016.  
**Coordenadas DATUM WGS84, Huso 19** Este: 261.533 m. Norte: 6.351.918 m.  
**Descripción del medio de prueba:** Sector emplazamiento bodega residuos industriales no peligrosos y patio de corte estructuras de acero/fierro.

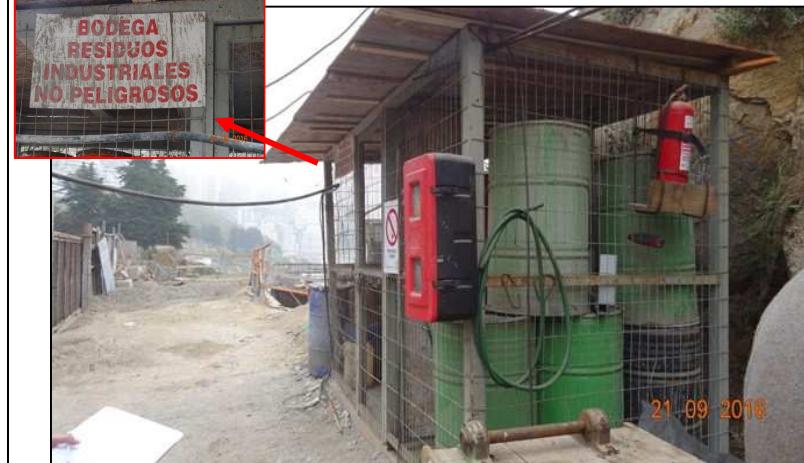
**Fotografía N°13** Fecha: 21 de septiembre de 2016.  
**Coordenadas DATUM WGS84, Huso 19** Este: 261.533 m. Norte: 6.351.918 m.  
**Descripción del medio de prueba:** Bodega Residuos industriales no peligrosos.

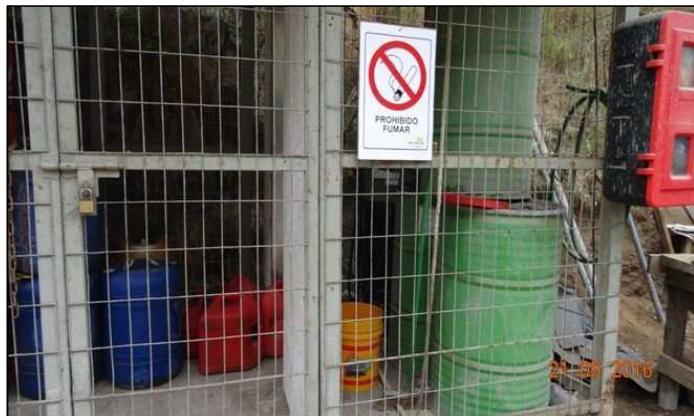
**Fotografía N°14** Fecha: 21 de septiembre de 2016.  
**Coordenadas DATUM WGS84, Huso 19** Este: 261.533 m. Norte: 6.351.918 m.  
**Descripción del medio de prueba:** Bodega Residuos industriales no peligrosos con mercancías peligrosas almacenadas en su interior.

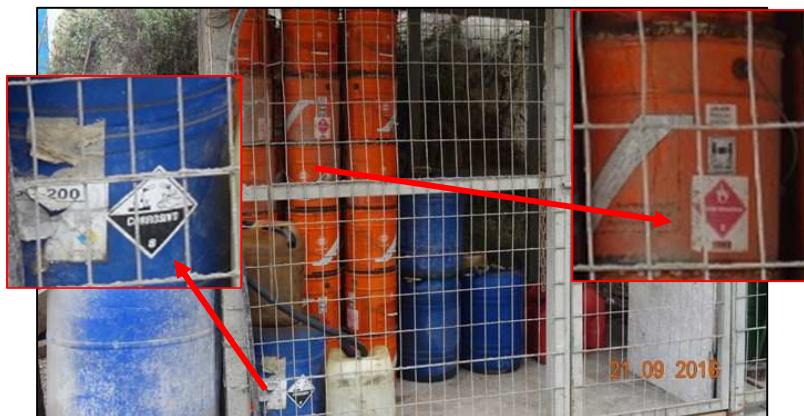
**Fotografía N°15** Fecha: 21 de septiembre de 2016.  
**Coordenadas DATUM WGS84, Huso 19** Este: 261.533 m. Norte: 6.351.918 m.  
**Descripción del medio de prueba:** Bodega Residuos industriales no peligrosos con mercancías peligrosas almacenadas en su interior.

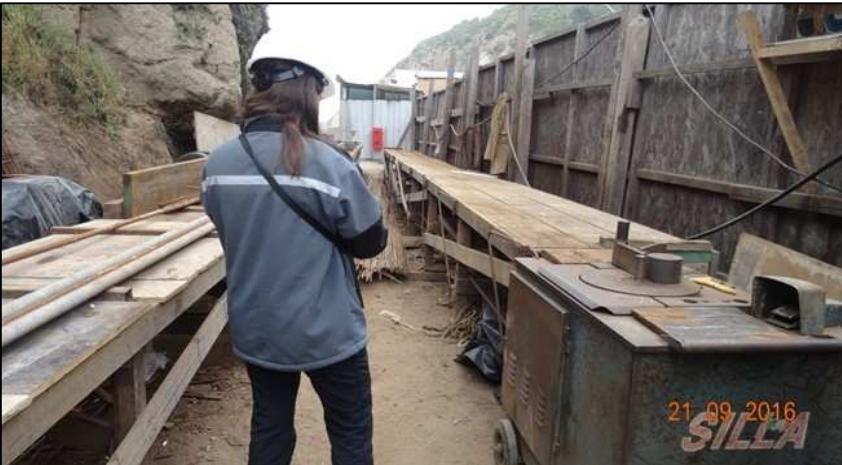
<b>Fotografía N°16</b>	<b>Fecha:</b> 21 de septiembre de 2016.	
<b>Coordenadas DATUM WGS84, Huso 19</b>	<b>Este:</b> 261.533 m.	<b>Norte:</b> 6.351.918 m.
<b>Descripción del medio de prueba:</b> Patio de corte al costado de bodega de Residuos industriales no peligrosos, con mercancías peligrosas en su interior.
