INFORME DE FISCALIZACIÓN AMBIENTAL

INSPECCIÓN AMBIENTAL

Relleno Sanitario de Coyhaique CEMARC

DFZ-2016-677-XI-RCA-IA

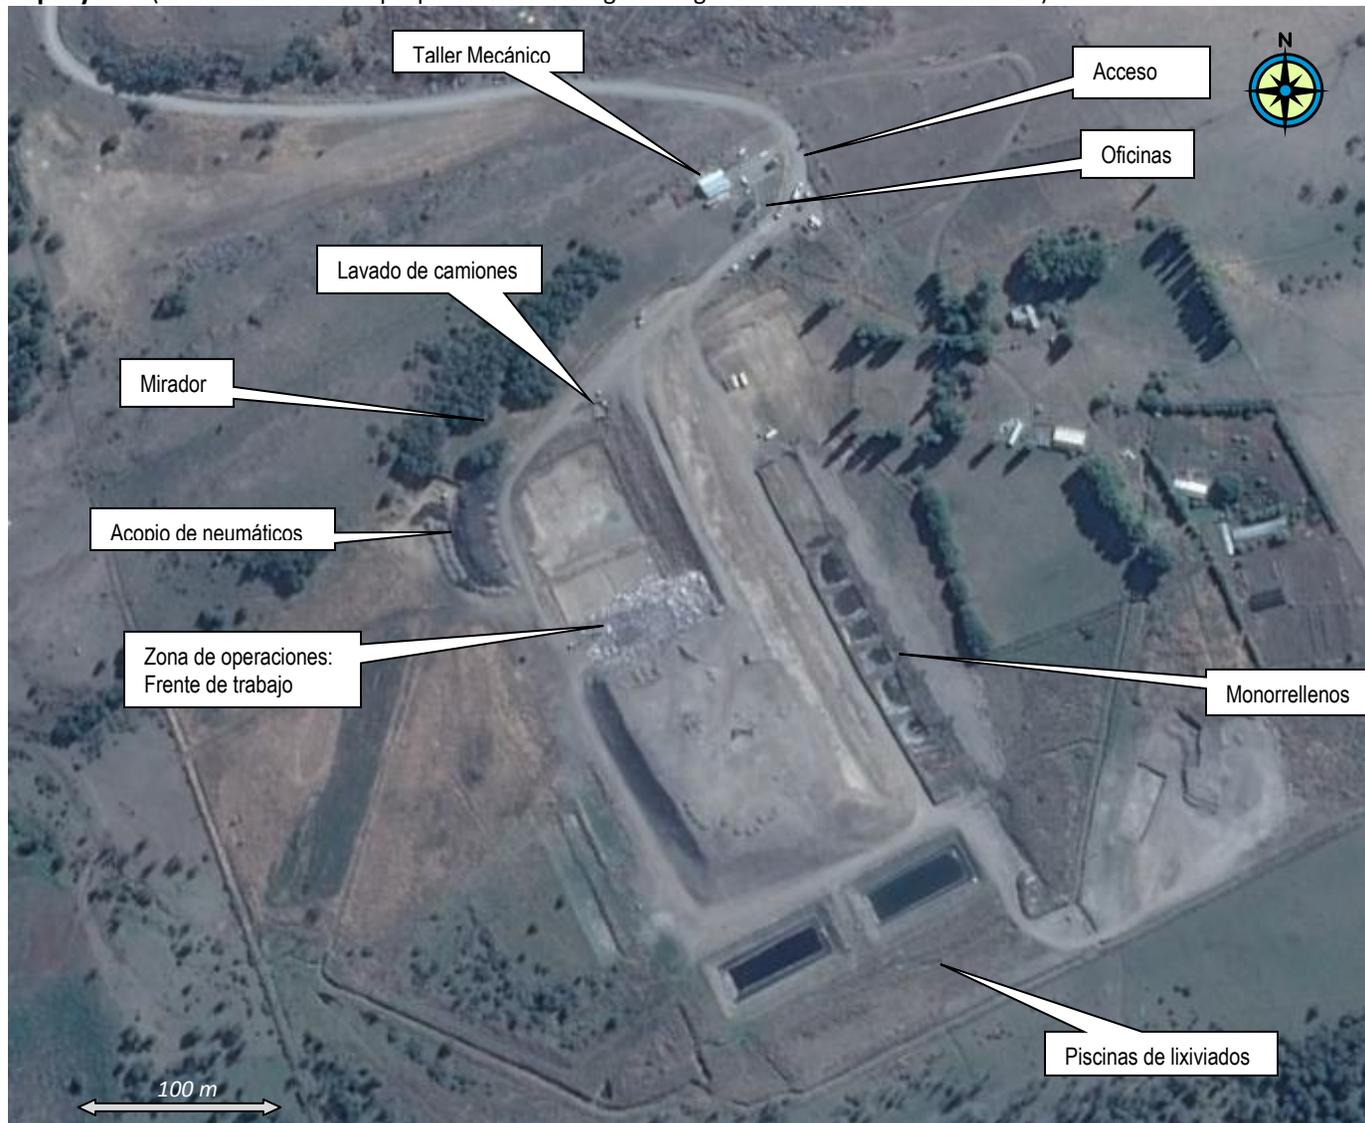
Figura 2. Layout del proyecto (Fuente: Elaboración propia en base a imagen Google Earth de fecha 8 marzo 2016)

Desde la capital regional, Coyhaique, se accede vía ruta CH-240, camino a Coyhaique Alto. En el km 10 se encuentra a la derecha el acceso señalizado. Se sigue el camino y a 600 m se llega a las oficinas de control de acceso.

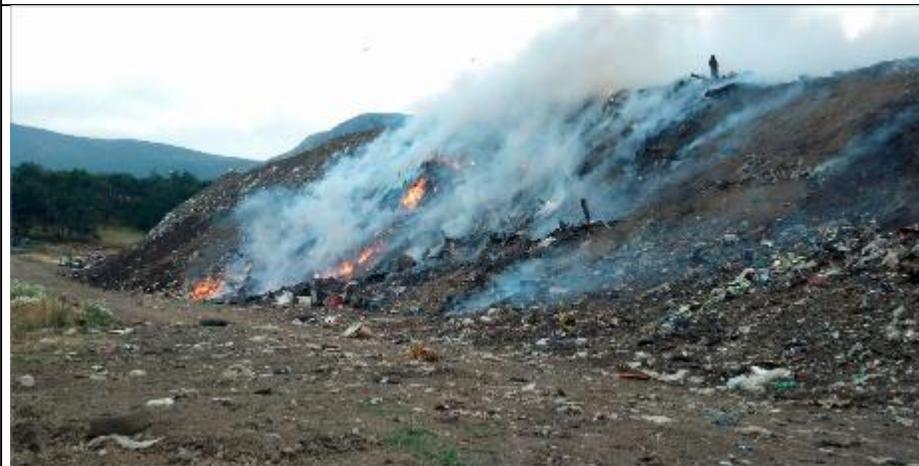
| Descripción Medio de Prueba: Imagen que muestra el incendio que afectó al talud oeste del relleno sanitario. | | Descripción Medio de Prueba: Imagen tomada desde la caseta de ingreso, donde se observa el humo generado y su dispersión hacia el este. | |

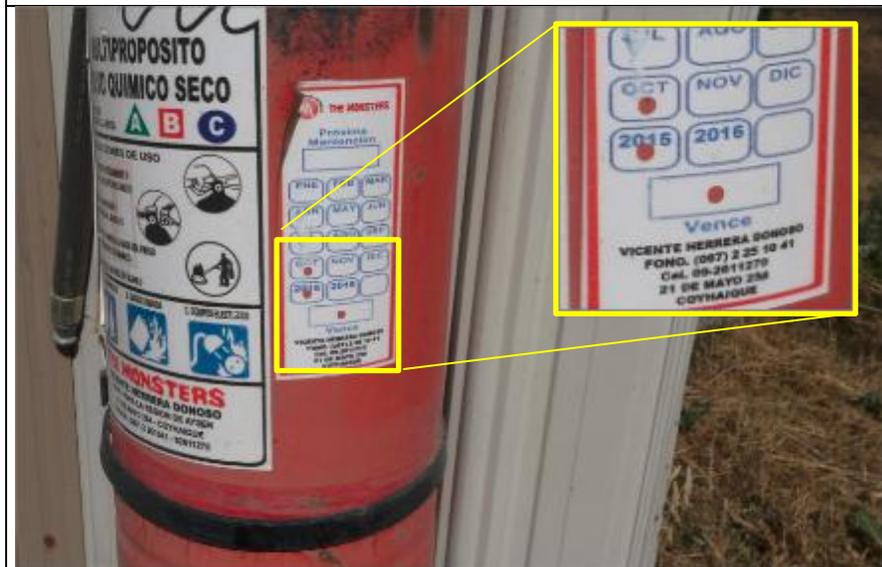
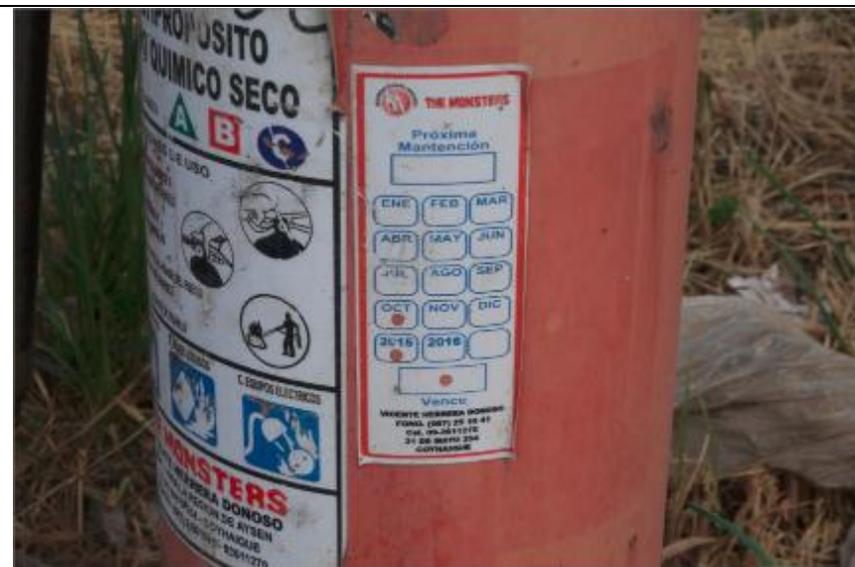
| Fotografía 3 | Fecha : 27 de enero 2016 | Fotografía 4 | Fecha : 27 de enero 2016 |

| Descripción Medio de Prueba: Vista de un extintor instalado en la caseta de bombas de agua, con fecha de vencimiento octubre de 2016, 3 meses antes de la visita | | Descripción Medio de Prueba: Vista de un extintor instalado a un costado de la caseta de combustible, con fecha de vencimiento octubre de 2016, 3 meses antes de la visita | |

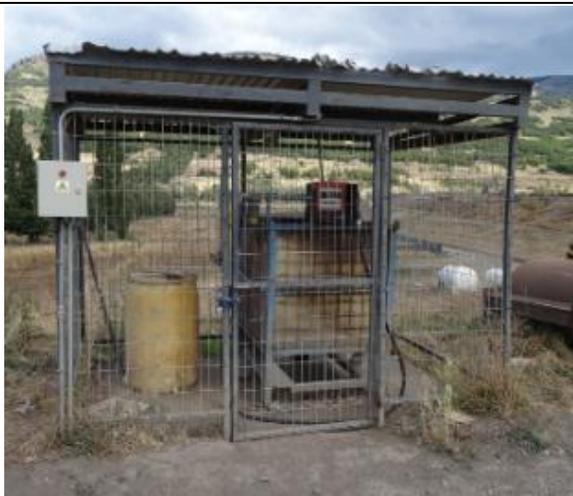
Fotografía 5

| <p>Hecho(s) constatado(s) durante la fiscalización:</p> <p>En el sector de la báscula de pesaje se constató la existencia de un depósito de combustible plástico distinto a lo comprometido en la RCA, al interior de un recinto techado y cerrado por malla metálica tipo ACMA, sobre piso de cemento, sin pretil de contención (fotografías 5 y 6). Consultado respecto al uso dado a esta zona, el Sr Saavedra informó que se utilizaba para guardar petróleo (900 lt) usado para el uso de la maquinaria pesada del proyecto: bulldozer y rodillo principalmente. El día 30 de junio de 2016 se constata la carga de combustible desde estos depósitos hacia una máquina retroexcavadora (fotografía 7).</p> | |

Caseta de almacenamiento de combustible, en recipiente plástico.

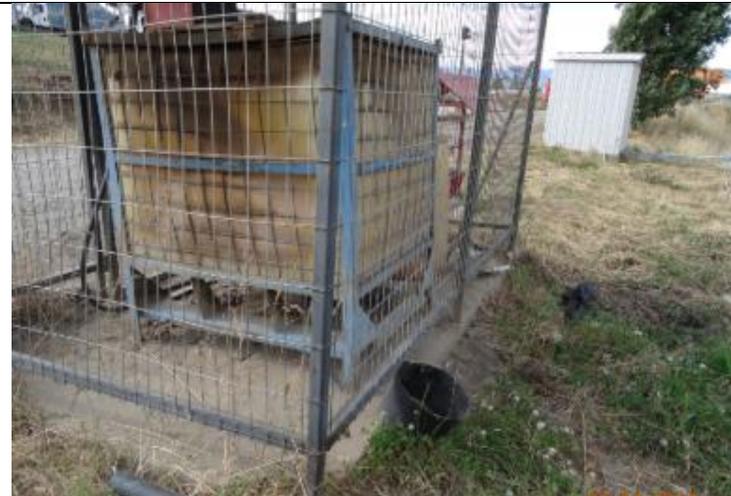
Fotografía 6

Vista posterior del depósito de combustible, sin pretil de contención.

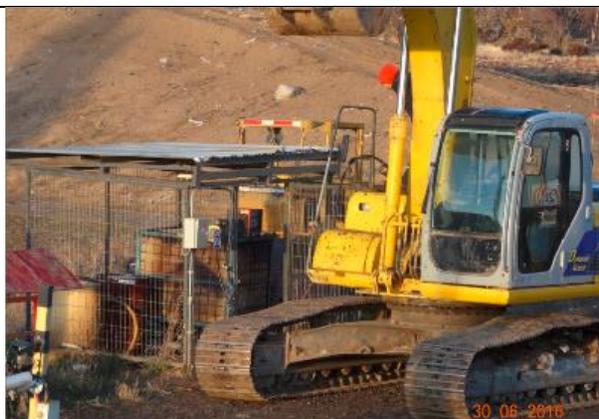
Fotografía 7

Máquina excavadora cargando combustible en la caseta

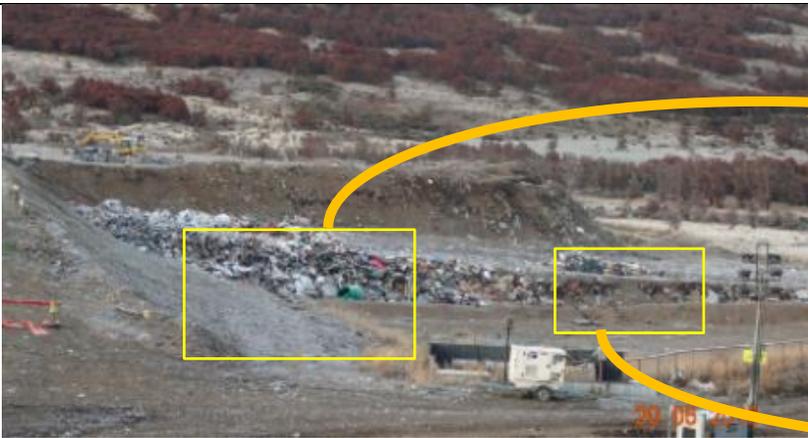
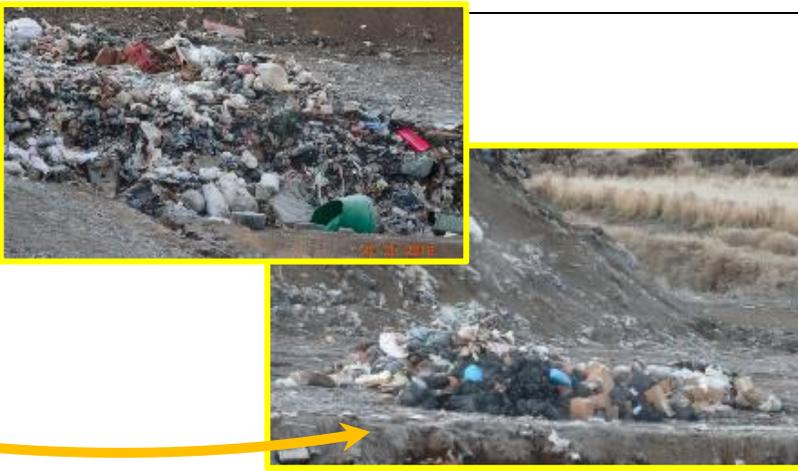
| Fotografía 9 | Fecha : 20 de mayo 2016 | Fotografía 10 | Fecha : 20 de mayo 2016 |

| <p>Hecho constatado (s): Durante las actividades de inspección, efectuadas el 19 y 20 de mayo, 30 de junio de 2016 y 17 de marzo de 2017, se constató la existencia de residuos descubiertos (fotografías 9 a 14). En inspección del 17 de marzo de 2017, el Administrador del relleno informa que: “el horario normal del personal que trabaja en el frente de descarga del relleno sanitario es de 8:30 a 18:00 hr. A esa hora se retira normalmente el personal que opera la maquinaria usada para cubrir los residuos depositados y el operador que actúa como “aculador”, indicando a los vehículos que ingresan con residuos donde deben descargar”. Consultado los registros de la empresa (planillas de control de acceso), se pudo verificar que los meses de mayo, junio y diciembre 2016 y enero 2017, ingresaron camiones con residuos después de las 18:00 hr, horario en el cual no existiría personal para realizar la cobertura diaria, quedando estos residuos expuestos hasta el día siguiente. En la planilla correspondiente al mes de mayo de 2016 (Anexo 8), se informa el ingreso de 2 camiones, con un total de 7,5 ton de residuos, entre las 18:00 del día 19 de mayo y las 8:30 hr del día 20 de mayo.</p> | | | |
| <p>Descripción Medio de Prueba: Imagen tomada desde el mirador, a las 8:15 hrs, antes que ingresen el primer camión y el personal de operaciones. Se observan residuos sin cubrir.</p> | | <p>Descripción Medio de Prueba: Detalle de los residuos mostrados en la fotografía anterior.</p> | |

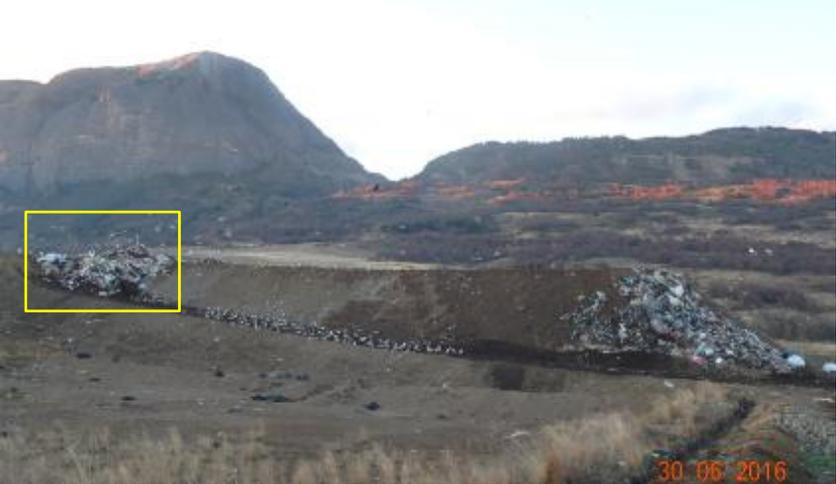
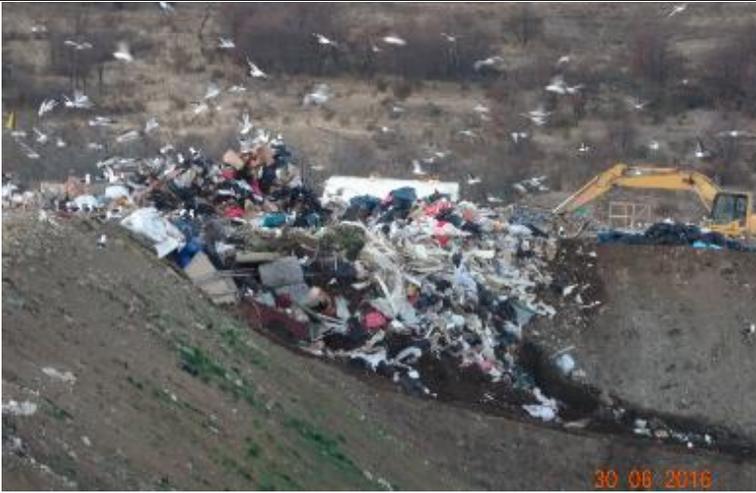
| Fotografía 11 | Fecha : 30 de junio 2016 | Fotografía 12 | Fecha : 30 de junio 2016 |

| Descripción Medio de Prueba: Imagen tomada el día 30 de junio, a las 9:00 hrs, donde se observan residuos sin cubrir. En la Planilla de ingreso de junio 2016 (Anexo 9) se informa que, con posterioridad a las 18:00 del 29 de junio ingresaron 5 vehículos con residuos por un total de 10,6 tons. | | Descripción Medio de Prueba: Detalle de los residuos mostrados en la fotografía anterior, en el recuadro amarillo. El día 30 de junio no habían ingresado vehículos previo al momento de la inspección ambiental. | |

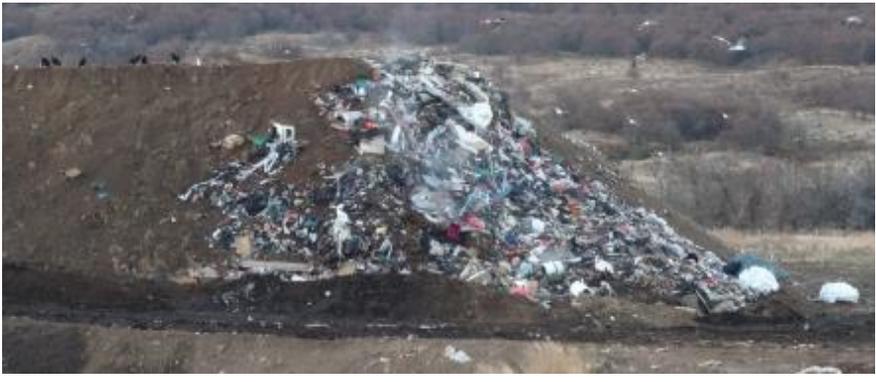
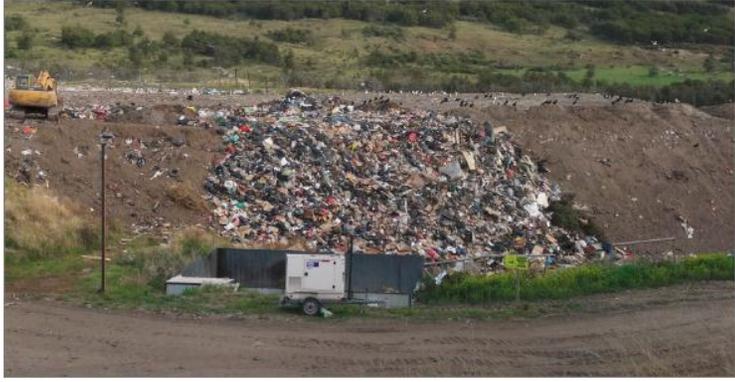
| Fotografía 13 | Fecha : 30 de junio 2016 | Fotografía 14 | Fecha : 17 de marzo 2017 |

| Descripción Medio de Prueba: Detalle de los residuos sin cubrir del extremo derecho de la celda en operación. | | Descripción Medio de Prueba: Frente de trabajo, tomada a las 18:30 hrs, una vez retirado el personal de operaciones. | |

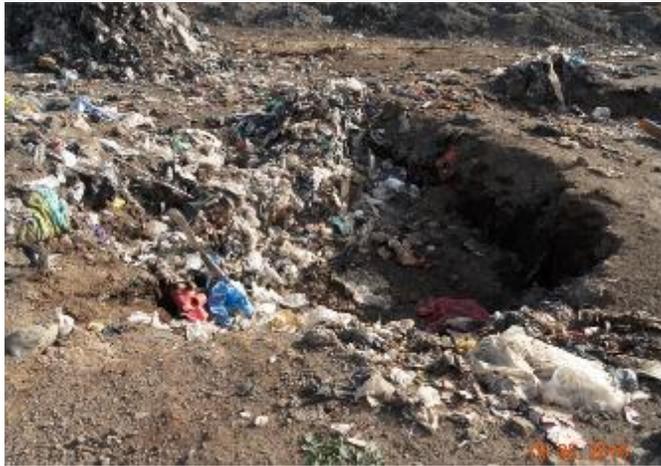
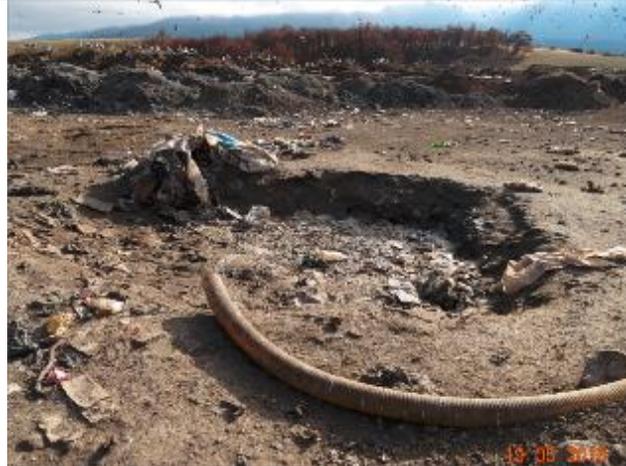
| <p>Hecho (s):</p> <p>En Inspección del 19 de mayo de 2016 se constata, sobre la plataforma superior del relleno sanitario, la existencia de 3 fosas abiertas, cuyas dimensiones son de aprox. 2mx2m y de profundidad indeterminada. Los residuos dispuestos en las fosas, presentan una consistencia pastosa semihumeda, de intenso olor ofensivo (fotografía 15, 16 y 17).</p> <p>Con fecha 2 de junio la empresa RESCO, operadora del relleno, presentó un Documento Técnico (Anexo 6) en que informa que la “profundidad indeterminada” está dada por la longitud del brazo de la excavadora utilizada (2,5 a 3 m). Informa además que, estas zanjas son usadas para disponer residuos cárnicos de faenadoras locales y otros residuos orgánicos de la industria salmonera.</p> <p>Con fecha 30 de junio de 2016, en Acta de Inspección Ambiental, se constata la existencia de un pozo, en la plataforma superior del relleno, que contenía residuos líquidos (RILes). Este pozo, de forma irregular, tenía dimensiones máximas de 2m de ancho y 6m de largo (fotografía 18). En su borde se observaron evidencias de marcas de nivel de líquido de aprox. 5 cm, sobre el nivel actual, lo que estaría indicando infiltración en la masa de residuos, en este sector que se ha removido la cobertura diaria de las celdas de residuos.</p> <p>La intervención del relleno en la plataforma superior, para construir fosas de infiltración de Riles, podría incrementar el riesgo de deslizamiento de la masa de basura, al ser afectada la estabilidad estructural del relleno. Este análisis es desarrollado en el hecho constatado N° 8, antecedentes que dieron origen a la dictación de medidas provisionales.</p> | |

Vista de una segunda excavación observada el mismo día, en la superficie de la celda

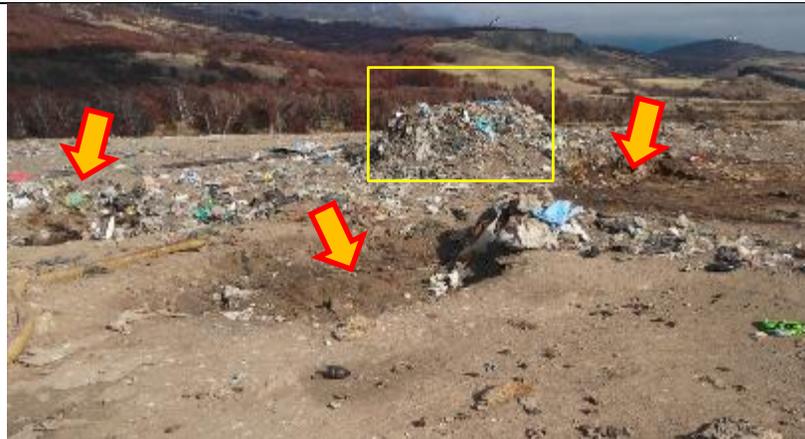
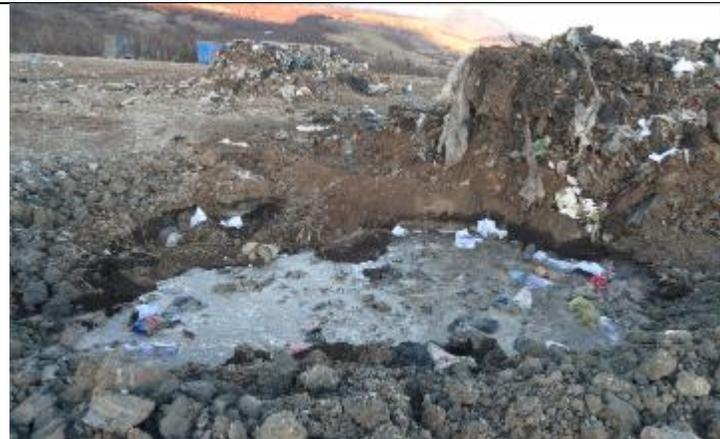
Fotografía 17

En primer plano se observa la excavación constatada el día 30 de junio, llena de residuos líquidos. Al fondo, se observa el mismo acopio de la fotografía 17, la que fue tomada 42 días antes.

| Hecho constatado (s): Durante las actividades de inspección del 30 de junio de 2016 se constató, la existencia de un pozo en la plataforma superior del relleno, generado por removido la cobertura diaria de los residuos y conteniendo residuos líquidos (RILes). Este pozo, de forma irregular, tenía dimensiones máximas de 2m de ancho y 6m de largo (fotografía 20). En su borde se observó marcas de nivel del líquido de aprox. 5 cm, sobre el nivel actual, lo que estaría indicando infiltración en la masa de residuos. El mismo día se constató que mientras se encontraba personal fiscalizador en el recinto de CEMARC ingresó hacia la superficie de la celda estabilizada un camión limpiafosas de color naranja, patente ZE-8522 (fotografía 19), permaneciendo estacionado durante el periodo que duro la inspección ambiental. Este vehículo corresponde a un camión con una carrocería acondicionada con un estanque metálico, cilíndrico, cerrado, y con un sistema de bombeo que sólo le permite la carga y descarga de residuos líquidos. El ingreso del camión patente ZE-8522, mientras personal de fiscalización se encontraba en el recinto, no quedó registrado como descarga. Consultadas las planilas de ingreso de residuos se tiene que: en mayo de 2016 (Anexo 8) dicha patente registra 3 ingresos con una descarga total de 14.070 kg; en diciembre 2016 (anexo 19) el mismo vehículo registra una descarga de 3.050 kgs y; en enero de 2017 (Anexo 20) registra 2 descargas por 9.130 kgs. | | | |

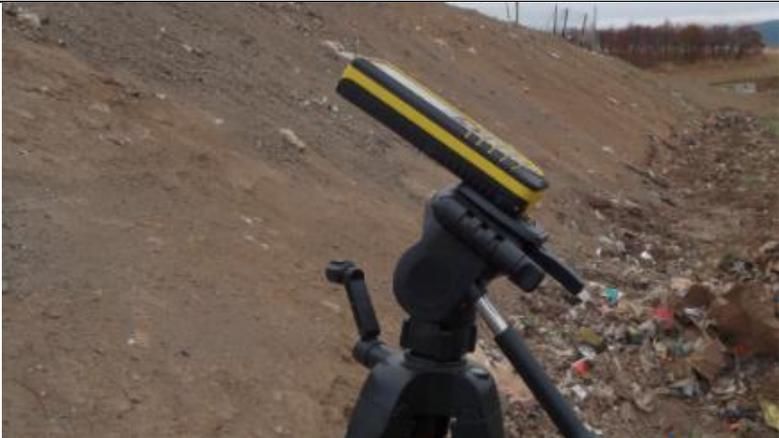
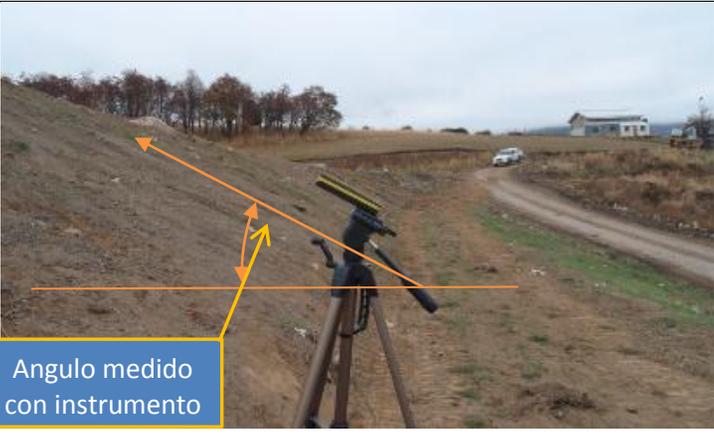
| Fotografía 21 | Fecha : 19 de mayo 2016 | Fotografía 22 | Fecha : 19 de mayo 2016 |

| Descripción Medio de Prueba: Detalle del equipo utilizado: Distanciómetro LEICA DISTO TM D5. | | Descripción Medio de Prueba: Instalación de equipo y medición de pendiente | |

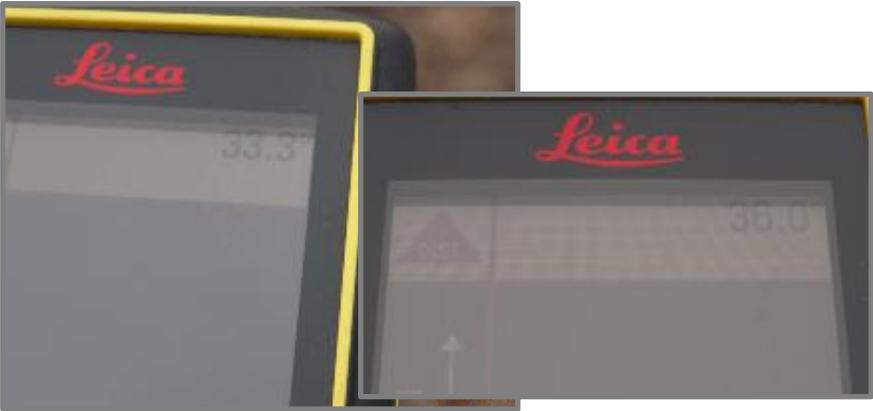
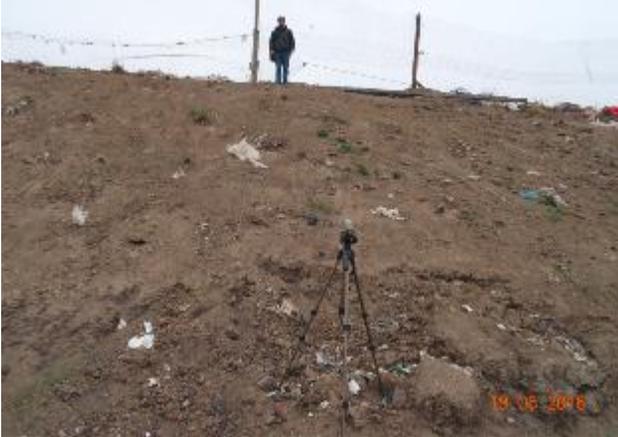
| Fotografía 23 | Fecha : 19 de mayo 2016 | Fotografía 24 | Fecha : 19 de mayo 2016 |

operación o liberar gases y líquidos contaminantes al ambiente. Sumado a esto, la infiltración de residuos líquidos, desarrollado en el hecho constatado N° 6, contribuye a incrementar el riesgo anteriormente señalado.

| Descripción Medio de Prueba: Lecturas obtenidas en el talud sur 33,3° (izquierda) y oeste 36,0° (derecha) | | Descripción Medio de Prueba: Uso de referencia para mantener la medición paralela a la pendiente del talud. | |

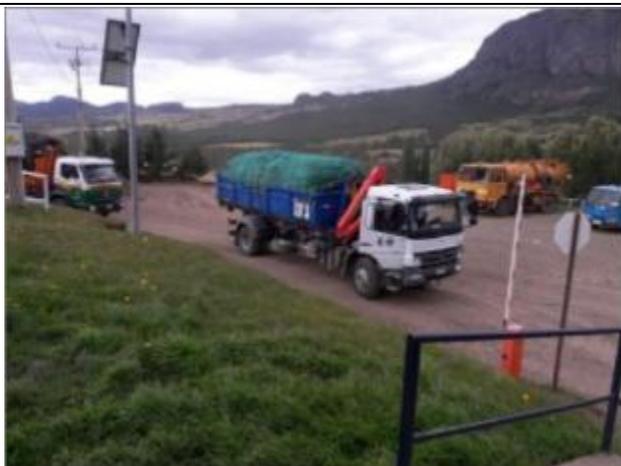
Fotografía 25

Imagen disponible en <http://www.municipalidadohiggins.cl/traslado-de-escombros-a-coyhaique/> dando cuenta del traslado de escombros a la ciudad de Coyhaique

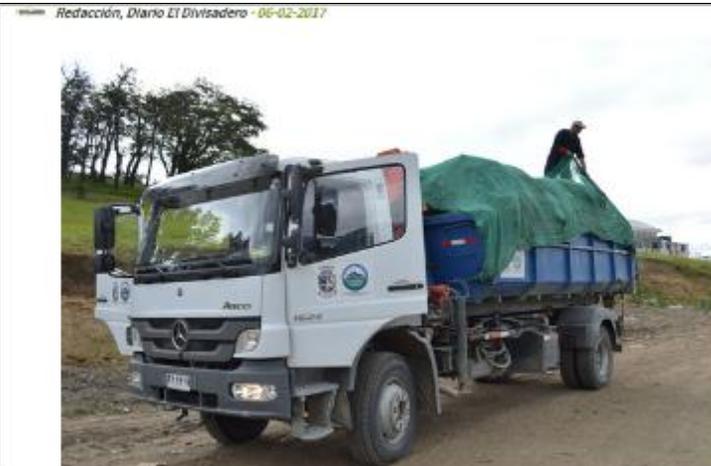
Fotografía 26

Detalles de la patente y logo de la puerta, donde se identifica como perteneciente a la I.M de Villa OHiggins. En el anexo 22 se registra el ingreso de esta patente el día 2 de febrero a las 15:31 hrs y una descarga de 3.390 kg.

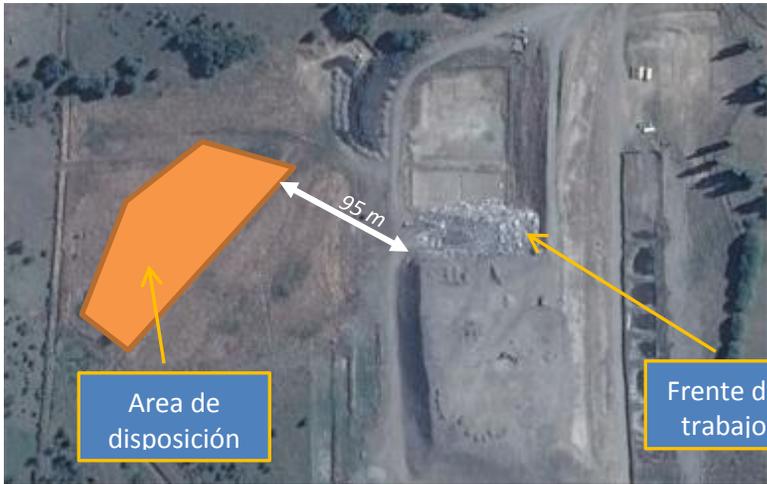
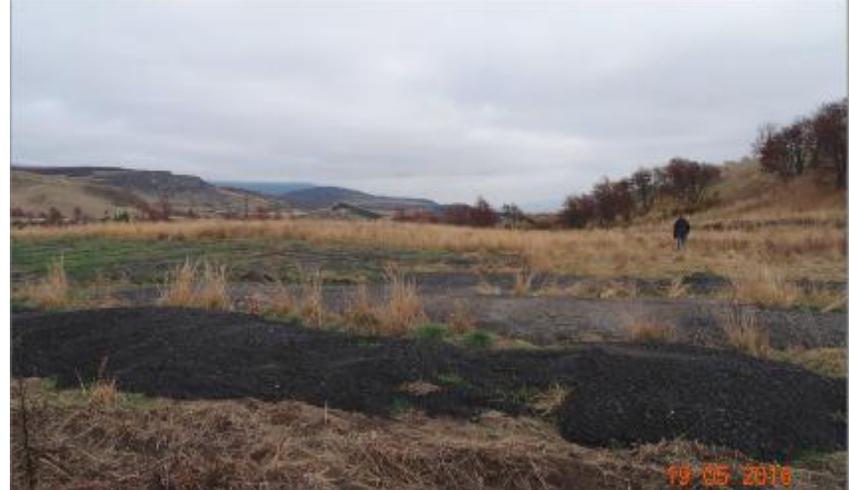
Carecer de este antecedente también impide al ente fiscalizador evaluar el cumplimiento de lo instruido en el artículo 16° del D.S.N° 4/2009, que limita la cantidad de lodos a disponer en un relleno sanitario al 6% del total de residuos dispuestos diariamente, con un máximo de 8% bajo condiciones técnicas justificadas.

Vista de la disposición de lodos sanitarios sobre la pradera

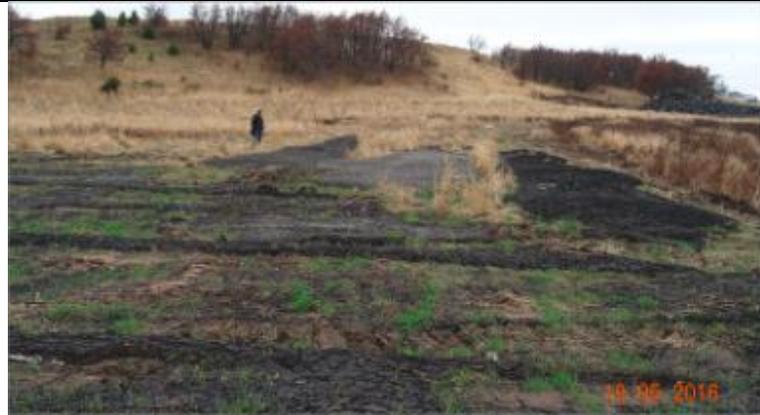
Fotografía 31

En las Actas de Inspección Ambiental del 19 y 20 de mayo (Anexos 2 y 3) se constata la disposición de lodos sobre una pradera ubicada a 95 m al oeste de las celdas de disposición y al interior del polígono definido como parte del proyecto (fotografía 29). Estos lodos presentaban un aspecto de reciente disposición, con un olor característico a fecas (fotografías 30 y 31) y en la inspección del 20 de mayo se constató la incorporación al suelo de los lodos observados el día anterior, usando un bulldozer con arados (fotografía 32). Estos lodos provienen de la PTAS de Coyhaique, operada por la empresa Aguas Patagonia de Aysén, según se constató de la revisión de guías de despacho contenidas en una carpeta en la sala de control de acceso.

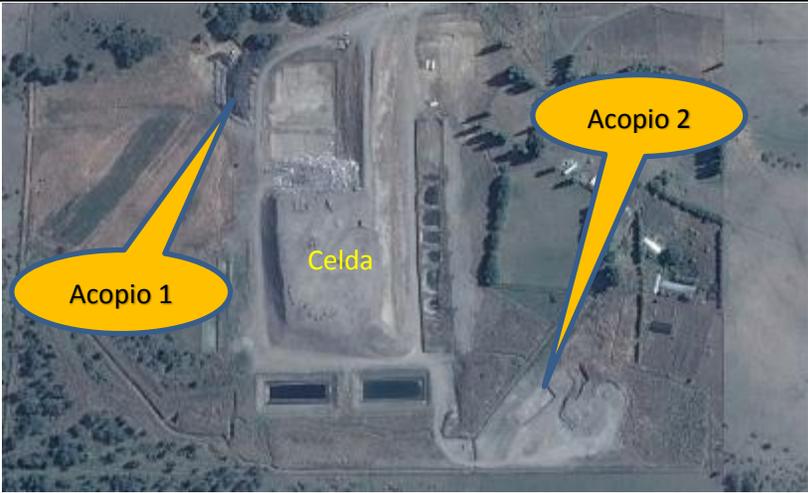
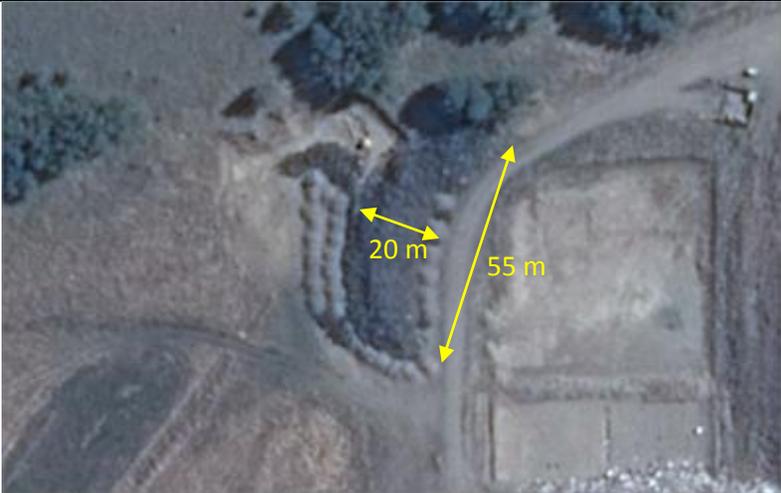
| Registros | | | |
|---|---|--|---|
| Imagen 35 | Fecha : 8 de marzo 2016 | Imagen 36 | Fecha : 8 marzo 2016 |

| Hecho (s): Se constató la existencia de 2 acopios de neumáticos ubicados al noroeste y al sureste de la celda de acopio de residuos, al interior del área definida por el proyecto (fotografías 35 y 36). El primer acopio corresponde a una acumulación superficial de aproximadamente 55 x 20 m y una altura variable de aprox. 5 m (fotografías 37 y 38). El segundo corresponde a una fosa excavada de aprox 35x15m y profundidad indeterminada (fotografías 39 y 40). | |

| Registros | | | |
|---|---|--|---|
| Descripción Medio de Prueba: Imagen satelital mostrando la ubicación de ambos acopios | | Descripción Medio de Prueba: Detalle de la imagen satelital del acopio 1, con una medición realizada sobre la propia imagen. | |

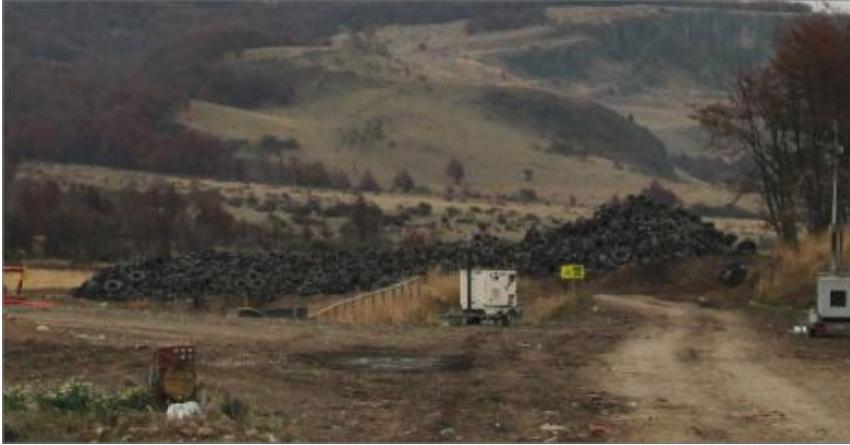
Fotografía 37

Vista del Acopio 1 , desde la entrada al frente de trabajo

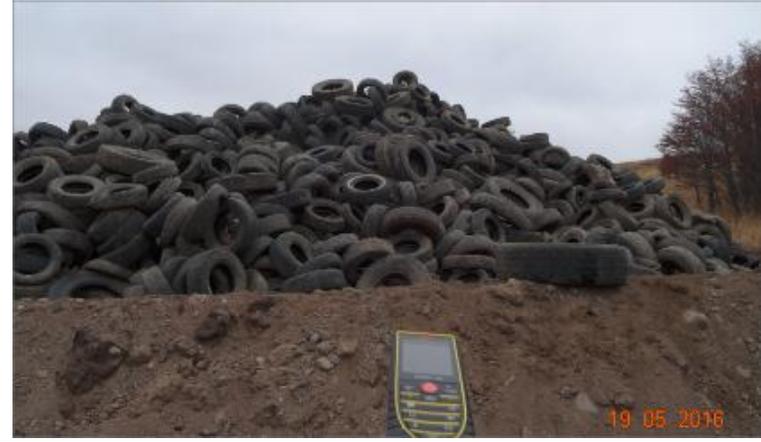
Fotografía 38

Procedimiento de medición de altura del acopio1

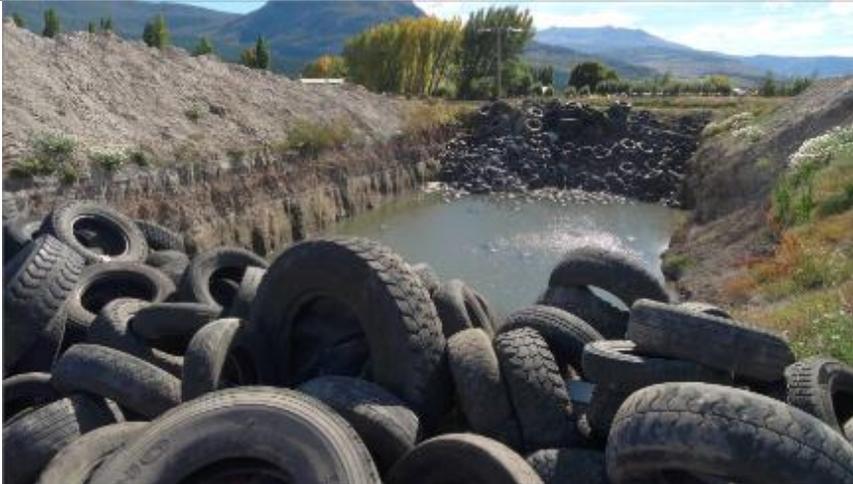
Fotografía 39

Vista de la excavación del Acopio 2

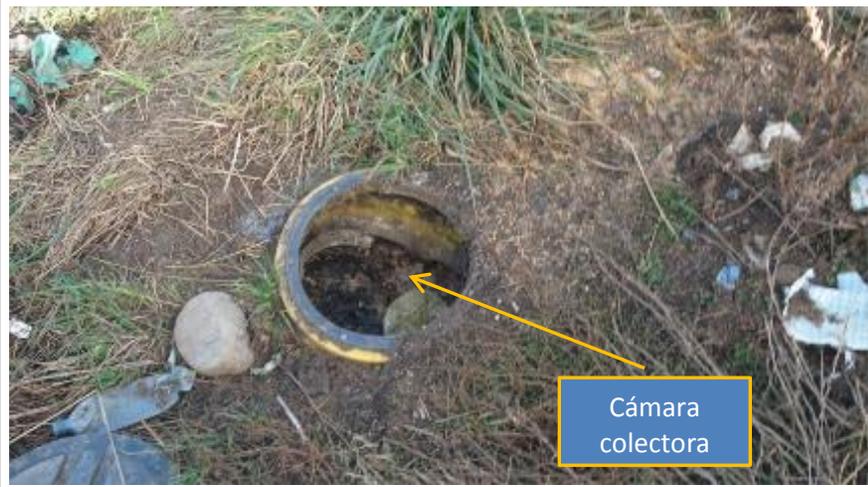
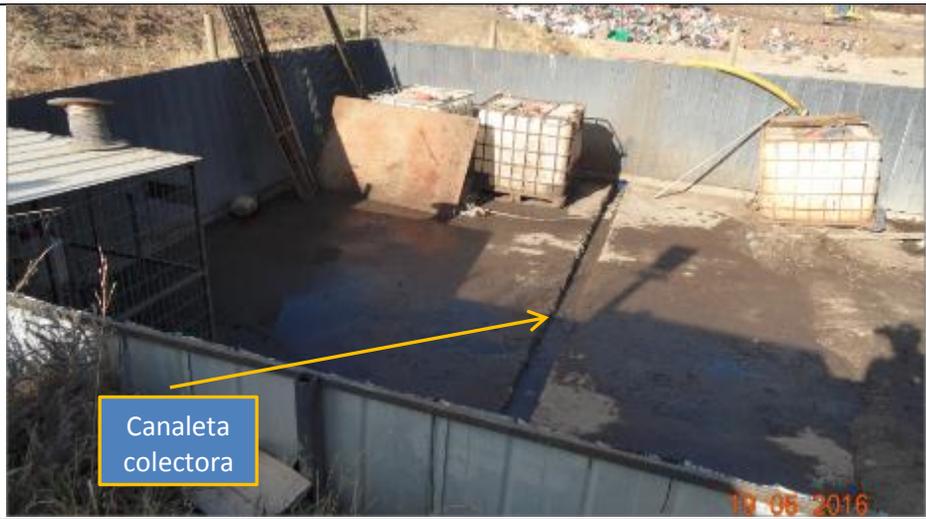
| Fotografía 41 | | Fotografía 42 | |

| <p>Hecho (s):</p> <p>Durante las actividades de inspección, se constató la existencia de una cámara colmatada (fotografía 41) y con evidencias de derrame hacia el exterior, sobre el suelo desnudo. Esta situación representa un potencial foco de olores molestos y de vectores de interés sanitario: moscas y roedores principalmente El registro fotográfico del 19 de mayo 2016 constata que la canaleta carece de rejilla metálica que evite el paso de sólidos de gran tamaño hacia la cámara de decantación (fotografía 42).</p> | | | |

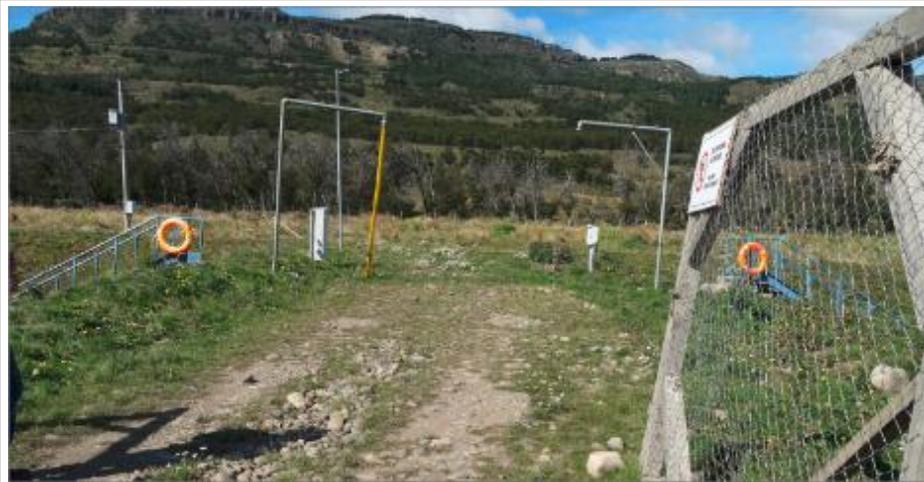
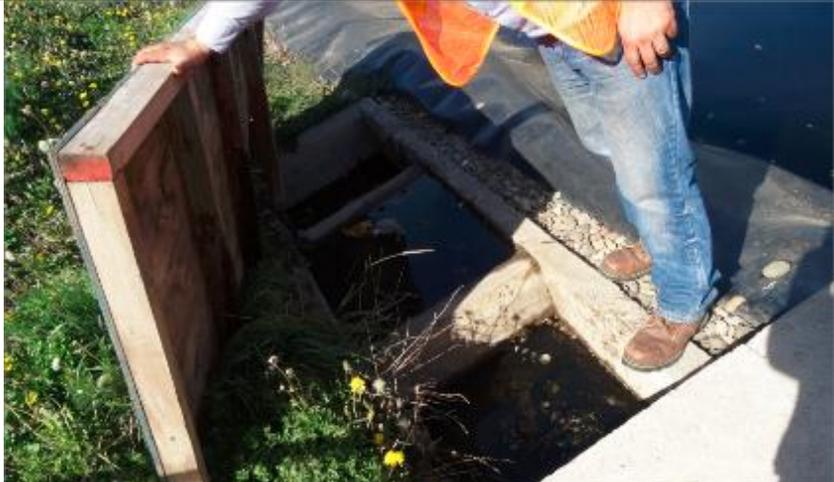
| Fotografía 43 | | Fotografía 44 | |

| <p>Hecho (s): En las actividades de inspección del 17 de marzo de 2017 se constató que no existe un pozo testigo instalado en el centro de las piscinas ni en otro lugar que permita detectar y tratar una eventual fuga de lixiviados desde estas piscinas. Se observaron estanques de cemento destinados a la acumulación de aguas lluvias, que contaban con un cierre estanco, conteniendo agua estancada, según informó el administrador del relleno.</p> | | | |

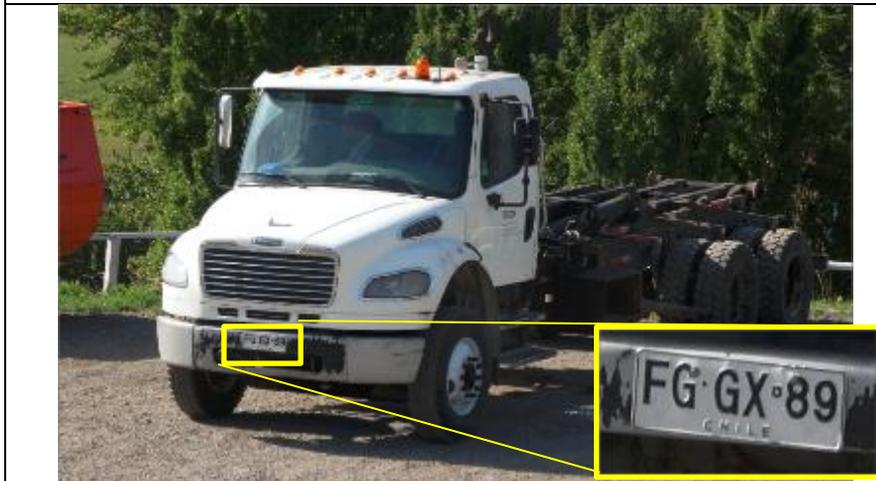
Fotografía 45 Fecha : 17 de marzo 2017

| <p>Hecho (s):</p> <p>En la inspección del 17 de marzo de 2017 se constató que, para el transporte de lixiviados desde el relleno sanitario hacia la PTAS de Aguas Patagonia, la empresa usa 3 camiones: Ford Panda GYXY78, Ford Cargo CXL40 y Freightliner FGGX89. Este último camión marca FREIGHTLINER (identificado internamente como Ampliroll-2, o Ampl-2), se encontraba estacionado al ingreso del recinto (fotografía 45) y requeridos los documentos de dicho vehículo, sólo se acreditó el seguro obligatorio y la revisión técnica, que se encontraba rechazada (fotografía 47), cuya última revisión había sido realizada en la planta DEHNAM de Coyhaique el 9 de noviembre de 2016. No se acreditó el padrón ni el permiso de circulación del vehículo.</p> <p>Los movimientos de los camiones son registrados en una papeleta llamada REPORT DIARIO (fotografía 48). Al revisarse estas papeletas se constató que este camión se mantuvo en operaciones, con múltiples desplazamientos con posterioridad a noviembre 2016 y que el 29 de diciembre de ese año fue usado para el transporte de lixiviados (Anexo 21).</p> <p>El transporte de riles lixiviados debe ser realizado con vehículos en buen estado mecánico, toda vez que en su desplazamiento hacia la planta de tratamiento de aguas servidas deben atravesar la zona urbana de la ciudad de Coyhaique, en una longitud mínima de 5 km, con sectores habitados y recintos educacionales en varios lugares al costado de la ruta. El uso de vehículos en mal estado mecánico aumenta el riesgo que algún incidente pueda generar afectación al medio ambiente o a la salud de las personas.</p> | |

Descripción Medio de Prueba:
Vista del camión FGGX89, Ampliroll-2, estacionado al ingreso del recinto

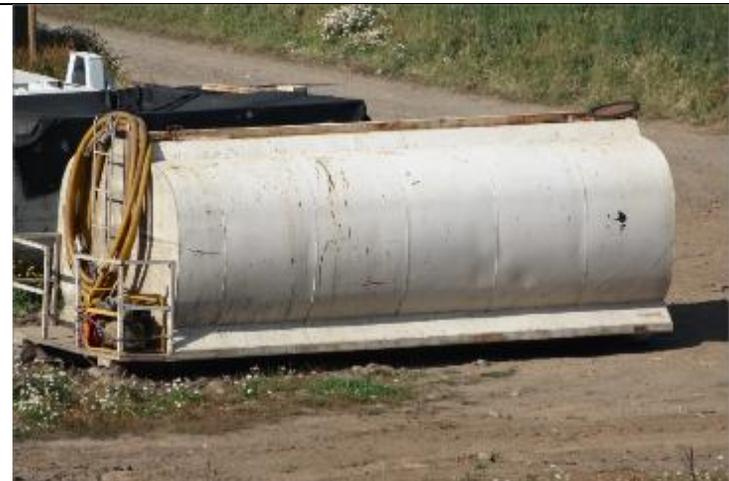
Fotografía 46 Fecha : 17 de marzo 2017

Descripción Medio de Prueba:
Estanque usado para transporte de lixiviados

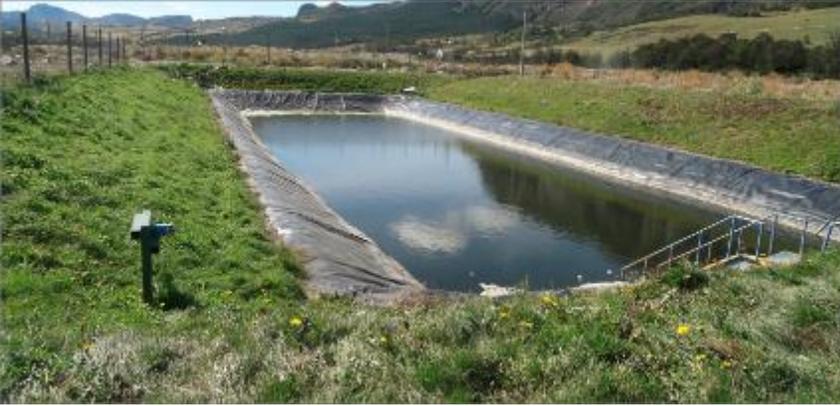
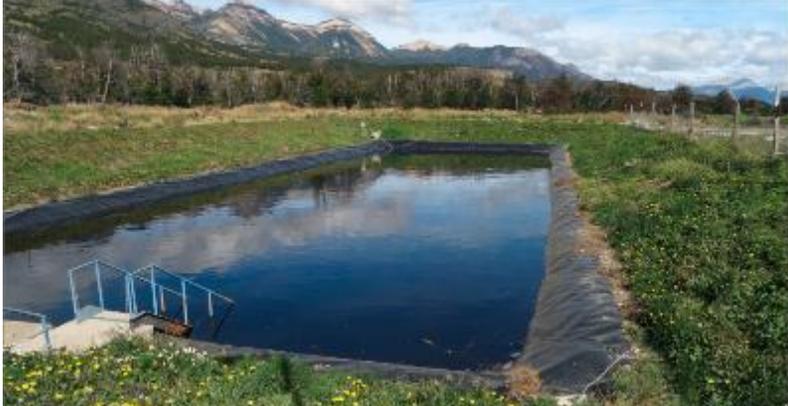
| Registros | | | |
|--|---|---|---|
| Fotografía 49 | Fecha : 17 de marzo 2017 | Fotografía 50 | Fecha : 17 de marzo 2017 |

| <p>En las actividades de inspección del 17 de marzo de 2017 se constató que en la piscina N°2 el nivel de líquido se encontraba bajo 46 cm del umbral de rebalse. En la piscina de lixiviados N°1 el nivel de líquido constatado fue de 156 cm bajo el nivel de rebase. Ambas mediciones fueron realizadas con Distanciómetro LEICA, DISTO-TM.</p> <p>No se observaron evidencias de rebalses en el perímetro ni en el borde impermeable de las piscinas.</p> | |

| Registros | | | |
|--|---|---|---|
| Descripción Medio de Prueba: Vista de la Piscina N°1, de acumulación de lixiviados, corresponde a la piscina desde la cual se estaban retirando lixiviados, según se aprecia de sus marcas de nivel en las orillas | | Descripción Medio de Prueba: Vista de la Piscina de acumulación de lixiviados N°2 | |
