**INFORME DE FISCALIZACIÓN AMBIENTAL**

**INSPECCIÓN AMBIENTAL**

**PLANTA ELEBORADORA DE BOLAS DE ACERO**

**DFZ-2017-50-II-RCA-IA**

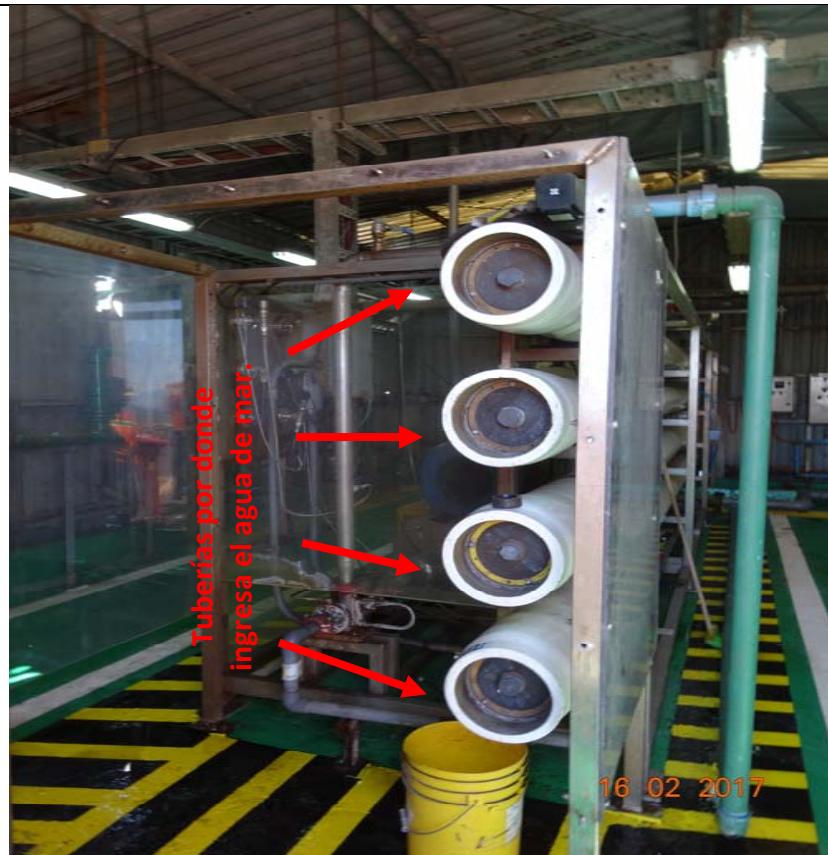
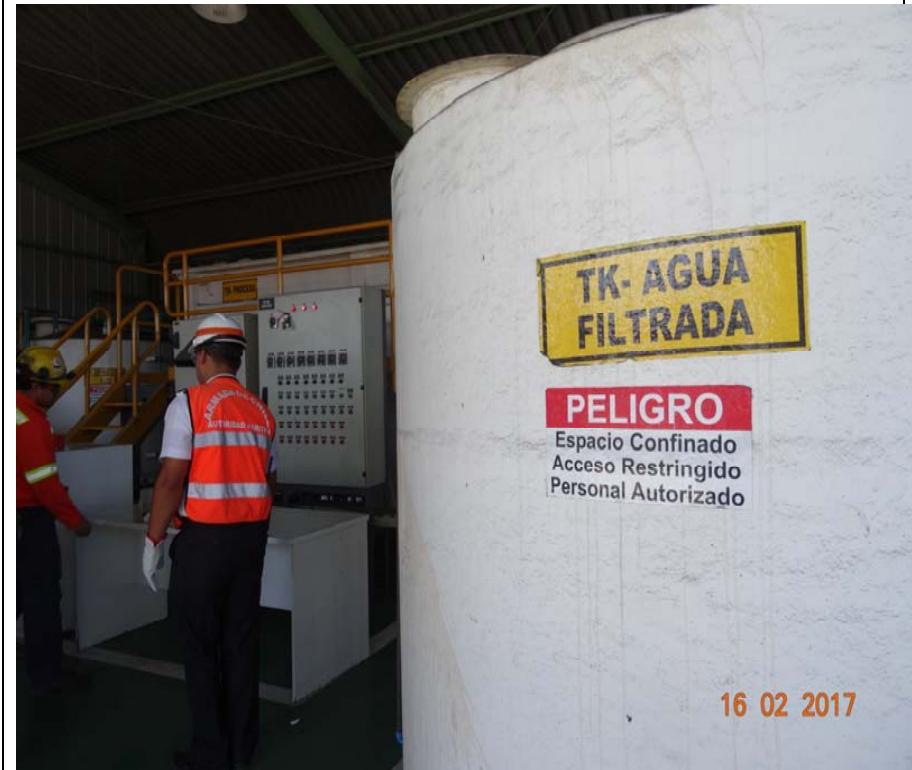
| Fotografía 1. | Fecha: 16-02-2017 | Fotografía 2. | Fecha: 16-02-2017 |

| <b>Descripción medio de prueba:</b> Planta de Osmosis, se encontraba en mantenimiento, por lo que los ductos en dónde llega el agua a desalar se encuentran desconectados. | | <b>Descripción medio de prueba:</b> Panel de control de la Planta de Osmosis, en el cual se visualiza el medidor de flujo que pasa por el proceso. | |

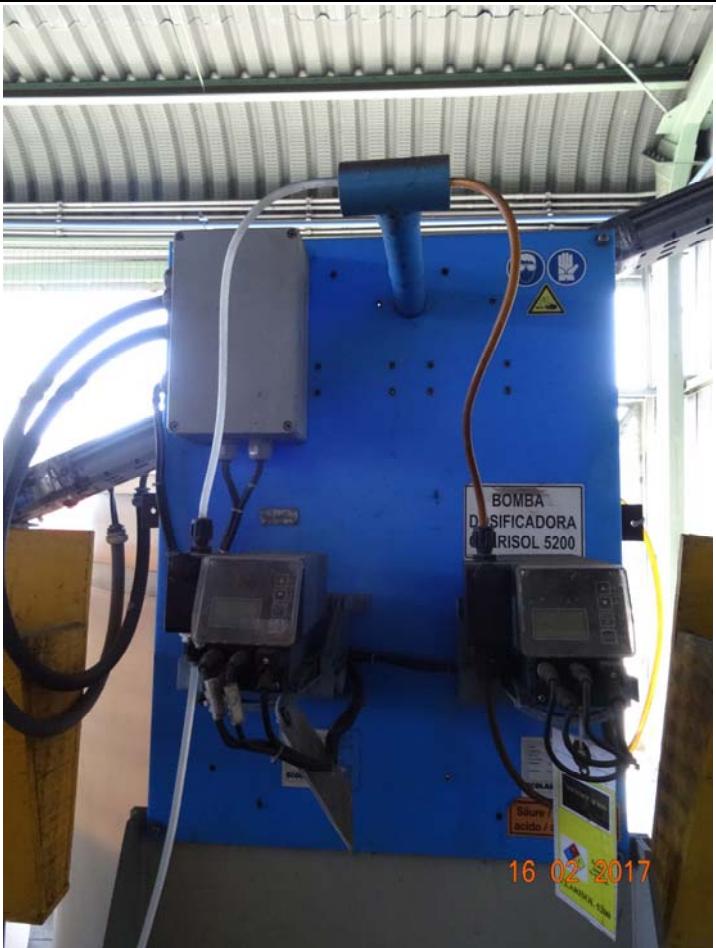
| Fotografía 3. | Fecha: 16-02-2017 | Fotografía 4. | Fecha: 16-02-2017 |

| Descripción medio de prueba: Bomba Dosificadora del coagulante Clarisol 5200. | | Descripción medio de prueba: Bomba Dosificadora del floculante Clarisol 4040. | |

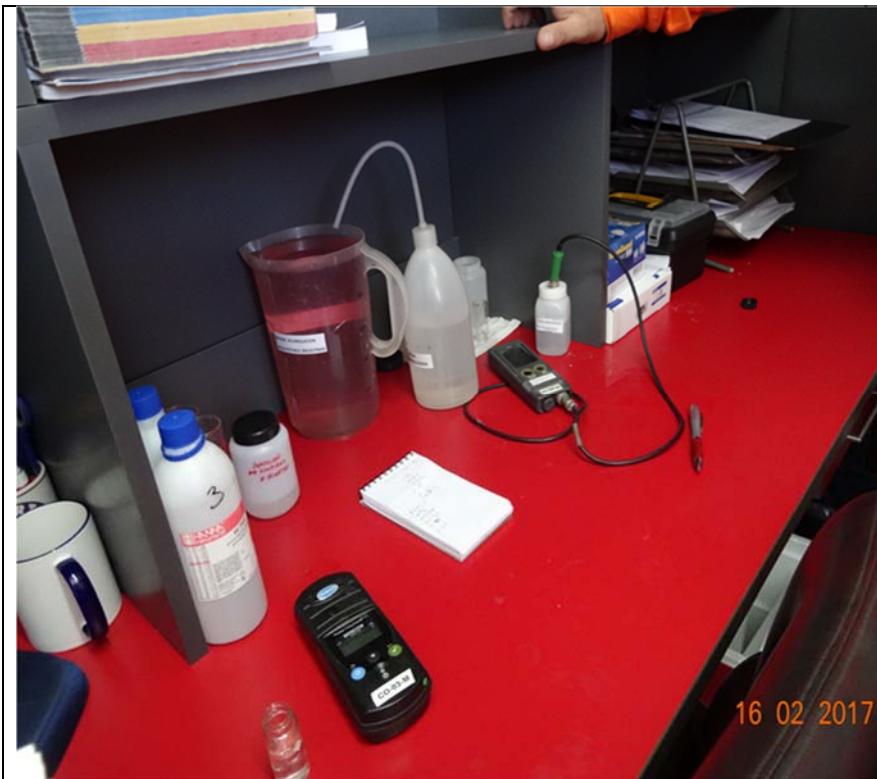
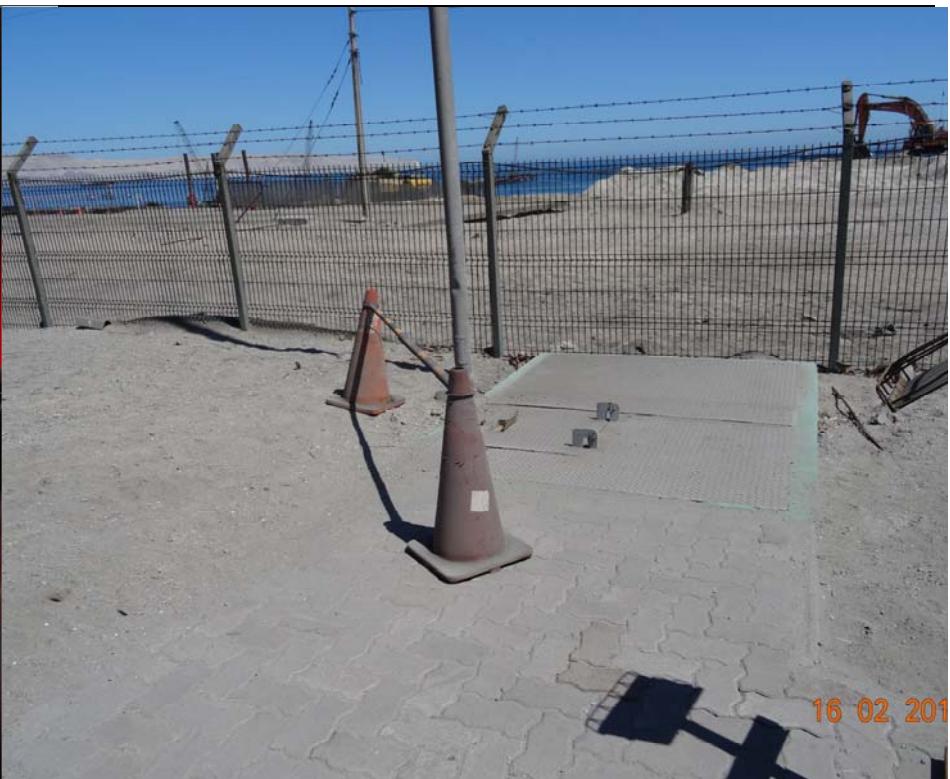
| Fotografía 7. | Fecha: 16-02-2017 | Fotografía 8. | Fecha: 16-02-2017 |

| Fotografía 7. | Fecha: 16-02-2017 | Fotografía 8. | Fecha: 16-02-2017 |
|---|---|--|---|
| <b>Descripción medio de prueba:</b> Lugar denominado "Laboratorio" en dónde tomas los registros de parámetros físico-químicos <i>in situ</i> a través de sondas multiparámetro. | | <b>Descripción medio de prueba:</b> Cámara de Monitoreo del Ril antes de su descarga a través de emisario submarino. | |

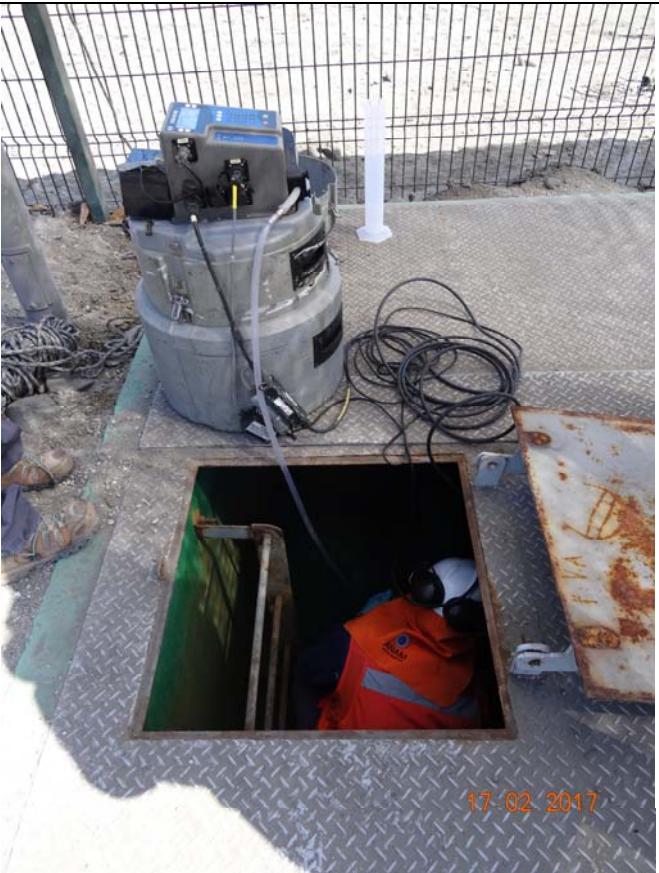
| Fotografía 9. | Fecha: 17-02-2017 | Fotografía 10. | Fecha: |

| Descripción medio de prueba: Instalación del equipo de medición continuo. | | Descripción medio de prueba: Instalación del caudalímetro. | |

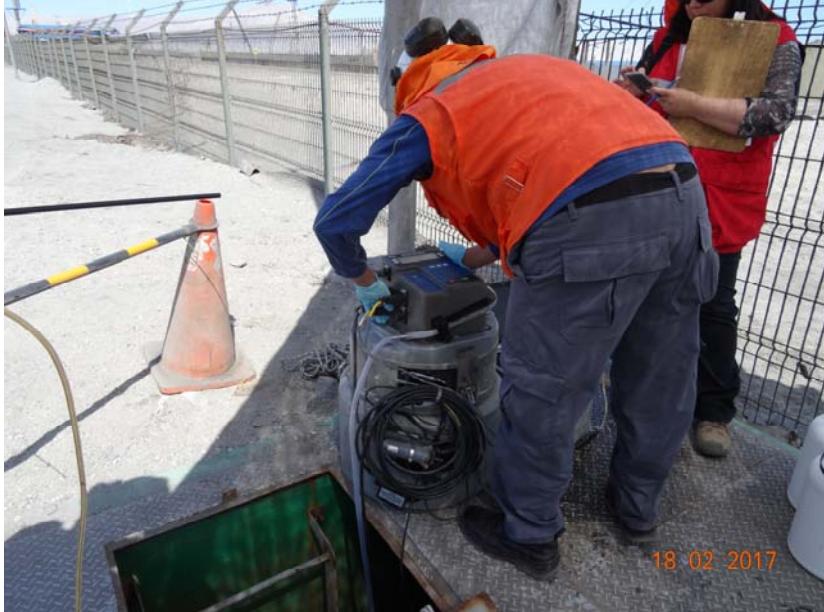
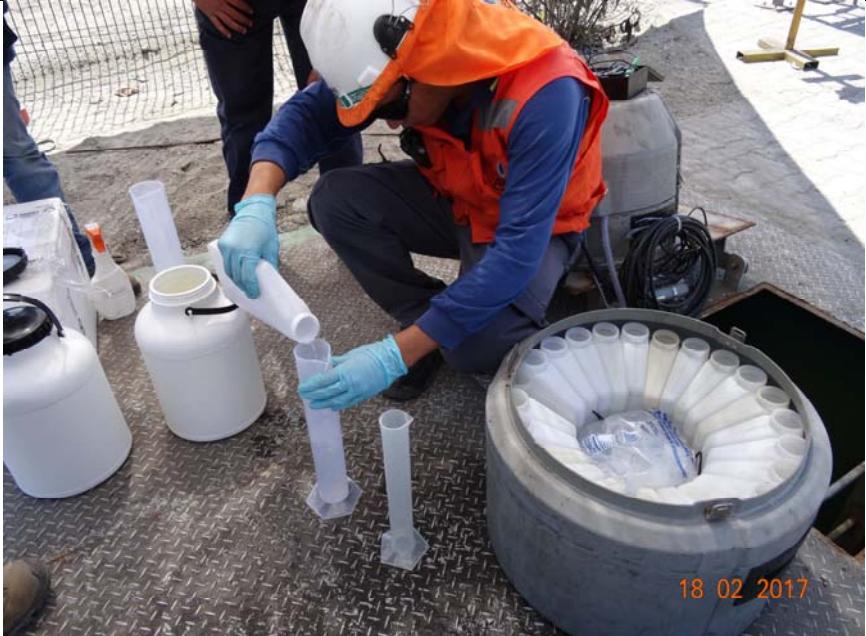
| <b>Fotografía 11.</b> | <b>Fecha: 18-02-2017</b> |

- g. A las 11:30 hrs se procedió a retirar el equipo de medición, sin inconvenientes. (Fotografía 11 y 12).
- h. La Sra. Soledad Alarcón, gerente de Operaciones del Laboratorio ANAM, señaló que el punto de control no es el adecuado para la medición de caudal ya que hay un tramo en la canaleta que se estrecha y toma luego una pendiente, por lo que el resultado final que toma el caudalímetro no es el dato real. Sin embargo, indicó que para tomar la muestra del Ril y realizar la muestra compuesta no hay problemas. El Titular indicó a través de carta s/nº de fecha 23 de febrero de 2017 (Anexo 5) que, se han realizado mejoras en la canaleta ubicada en la Cámara de Muestreo, sin embargo a la fecha no han logrado la solución optima.
