INFORME DE FISCALIZACIÓN AMBIENTAL

INSPECCIÓN AMBIENTAL

PLANTA GASMAR QUINTERO

DFZ-2017-14-V-RCA-IA

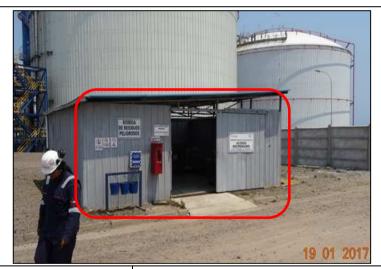
Fotografía N°1. **DATUM WGS84 HUSO 19** Fecha: 19 de enero de 2017

Descripción medio de prueba: RESPEL Clase 6 almacenados al interior de la Bodega Residuos Peligrosos.

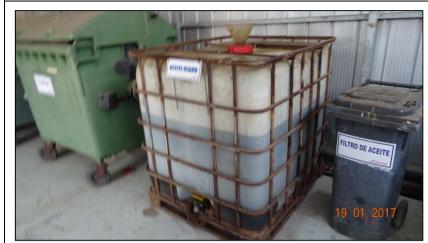
Fotografía N°3.	Fecha: 19 de enero de 2017		Fotografía N°4.	Fecha: 19 de enero de 2017				
DATUM WGS84 HUSO 19	Coordenada N: 6.371.531 m.	Coordenada E: 267.639 m.	DATUM WGS84 HUSO 19	Coordenada N: 6.371.531 m.	Coordenada E: 267.639 m.			
Descripción medio de prueba: RESPEL Clase 9 en estados sólido y líquido almacenados			Descripción medio de prueba: RESPEL Clase 3 almacenado al interior de la Bodega Residuo.					
, ,			Peligrosos.

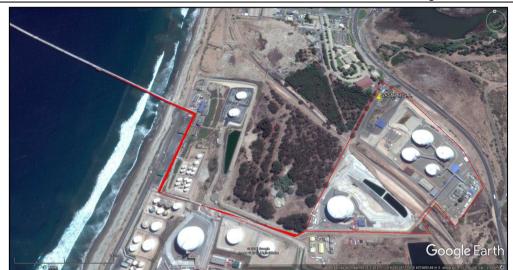
Figura N°3

Instalaciones de GASMAR Quintero, comprendiendo sector de estanques de almacenamiento y muelle.

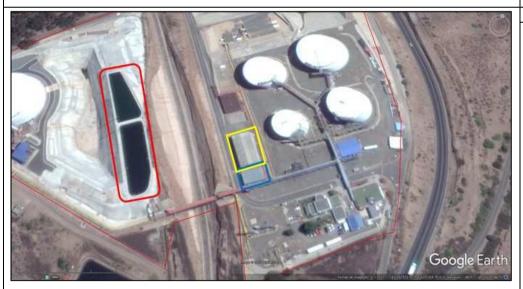
Figura N°4

- f. Sr. Bizama indicó que el sistema pulmón más las piscinas, permiten entregar un flujo estimado de 4 lt/m²/min, entregando una autonomía de 4 hrs.
- g. Se constató que no existe una segunda sala de bombas emplazada en el sector del estanque TK 5 ni en otro sector de la planta.

Sistema contra incendios. Marcado en cuadro azul: sala de bombas; cuadro amarillo: estanque con agua dulce y cuadro rojo: piscinas con agua de mar.

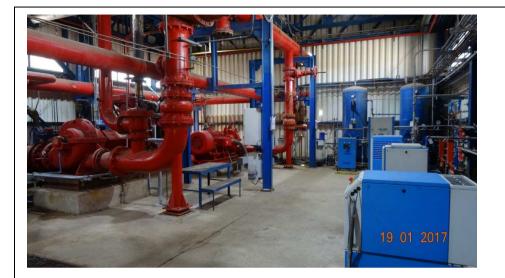
Fotografía N°5.	Fecha: 19 de enero de 2017				
DATUM WGS84 HUSO 19	Coordenada N:	Coordenada E:			
DATOW WG384 H030 19	6.371.492 m.	267.549 m.

Sala de bombas.

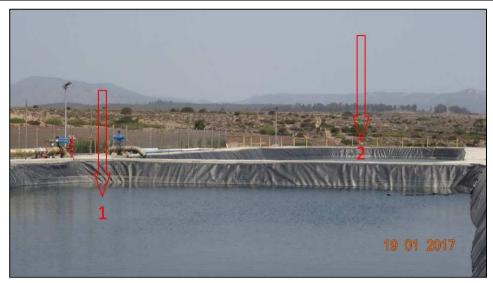
Fotografía N°7.	Fecha: 19 de enero de 2017				
DATUM WGS84 HUSO 19	Coordenada N:	Coordenada E:			
DATUW WG384 HUSU 19	6.371.502 m.	267.425 m.

Descripción medio de prueba: Lugar emplazamiento de piscinas de almacenamiento de agua de mar para la red contra incendios.

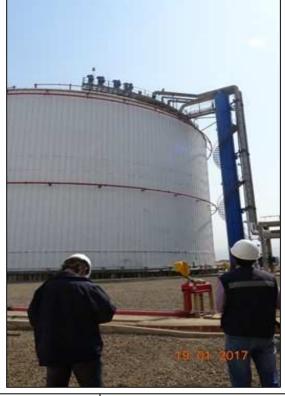
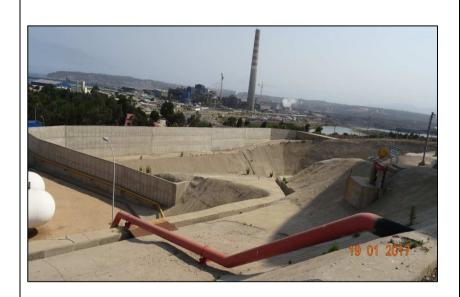
Fotografía N°8.	Fecha: 19 de enero de 2017		Fotografía N°9.	Fecha: 30 de enero de 2017			
DATUM WGS84 HUSO 19	Coordenada N: 6.371.548 m.	Coordenada E: 267.629 m.	DATUM WGS84 HUSO 19	Coordenada N: 6.384.631 m.	Coordenada E: 271.927 m.		
Descripción medio de prueba:	Estanque TK-4.		Descripción medio de prueba: Foso de contención de derrames en sector estanque TK-4
