INFORME DE FISCALIZACIÓN AMBIENTAL >

INSPECCIÓN AMBIENTAL

TERMINAL MARÍTIMO OXIQUIM S.A.

DFZ-2017-541-V-RCA-IA

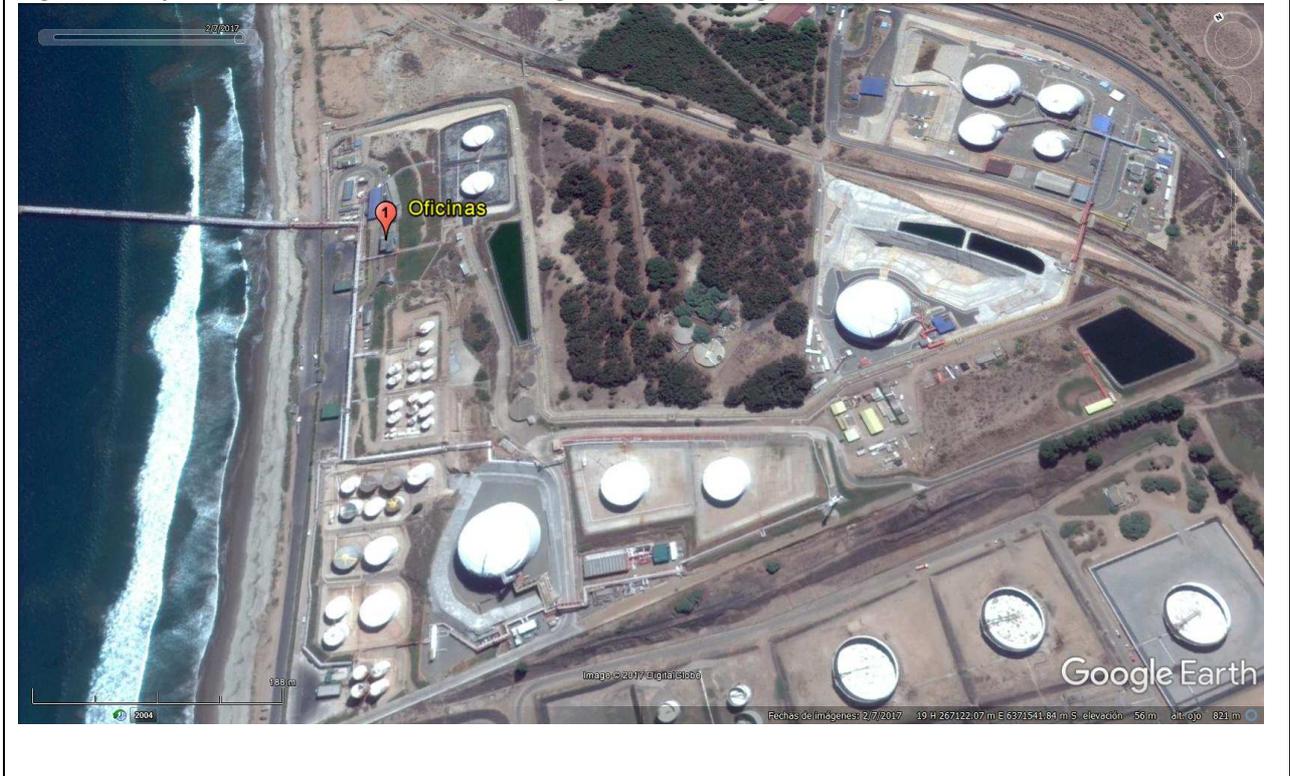
Figura 3. Esquema del recorrido (Fuente: Imagen satelital Google earth)

N° de Estación	Nombre del sector	Descripción Estación
1	Oficinas	Lugar donde se realiza reunión de inicio y se recibe información general del estado actual del proyecto por parte de representante del Titular.

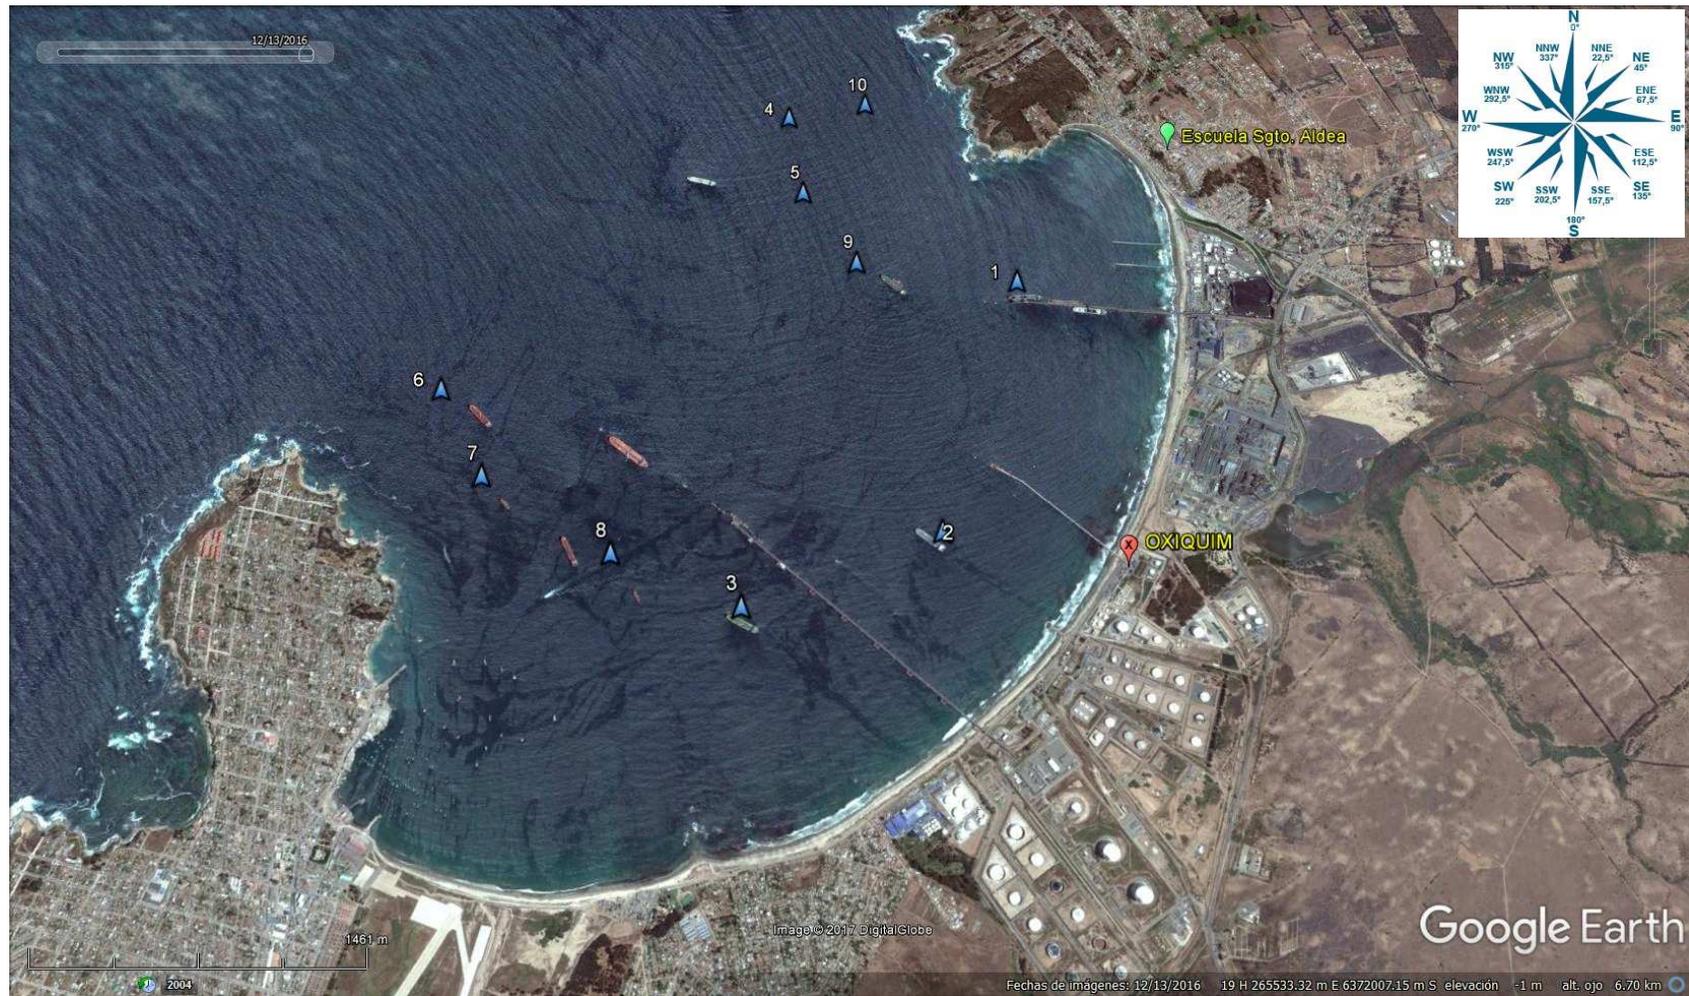
Número de Hecho Constatado: 2	Estación: 1
Examen de información: En el marco del proceso de fiscalización realizado por esta Superintendencia a esta y otras instalaciones industriales ubicadas en la Bahía de Quintero que cuentan con faenas de carga y descarga de productos mediante operaciones marítimas, se solicitó a la Gobernación Marítima de Valparaíso mediante el ORD. N° 127 SMA-VALPO de fecha 18 de abril de 2017 (ANEXO 5), remitir las coordenadas de ubicación de todas las naves que se encontraban en la Bahía de Quintero el día 22 de marzo de 2017, señalando además si se encontraban en faena de carga y/o descarga, a la gira o a la espera de atraque, y la identificación de las sustancias que cada nave transportaba. Por su parte la Gobernación Marítima de Valparaíso mediante el ORD. N° G.M 12.600/02/226 VRS de fecha 09 de junio de 2017 (ANEXO 5), remitió la información de la situación portuaria del día 22 de marzo de 2017 en la Bahía de Quintero. La información reportada es la que se presenta en la Tabla N°1, la que se representó geográficamente en La Figura N° 4, donde se puede comprobar que efectivamente el día 22 de marzo de 2017 no hubo operaciones navieras en el Muelle del Terminal de Oxiquim.

Figura N°4. Ubicación geográfica de los buques que operaban en la Bahía de Quintero el día 22 de marzo de 2017.
