INFORME DE FISCALIZACIÓN AMBIENTAL

INSPECCIÓN AMBIENTAL

FUNDICIÓN Y REFINERÍA VENTANAS

DFZ-2017-543-V-NE-IA

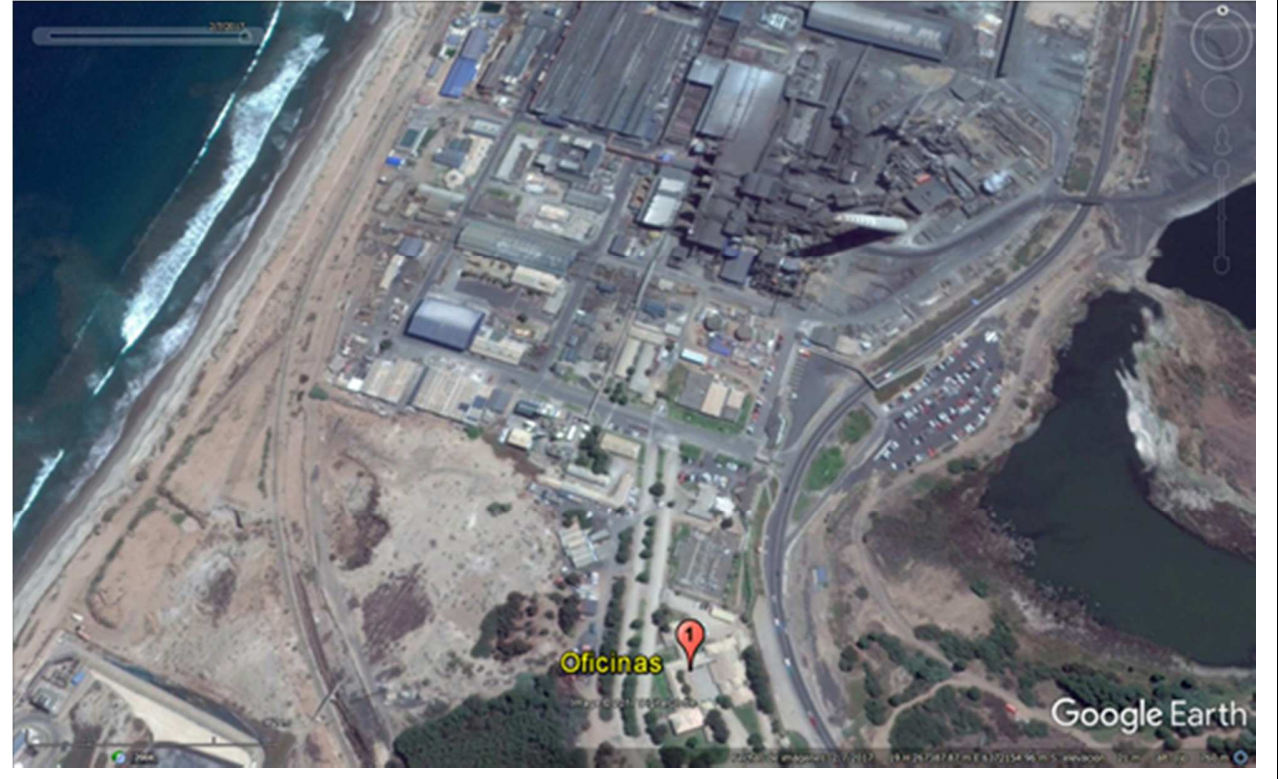
Figura 3. Esquema del recorrido (Fuente: Imagen satelital Google earth)

N° de Estación	Nombre del sector	Descripción Estación
1	Oficinas	Lugar donde se realiza reunión de inicio y se recibe información general del estado de operación de la Fundición y Refinería Ventanas por parte de representante del Titular.

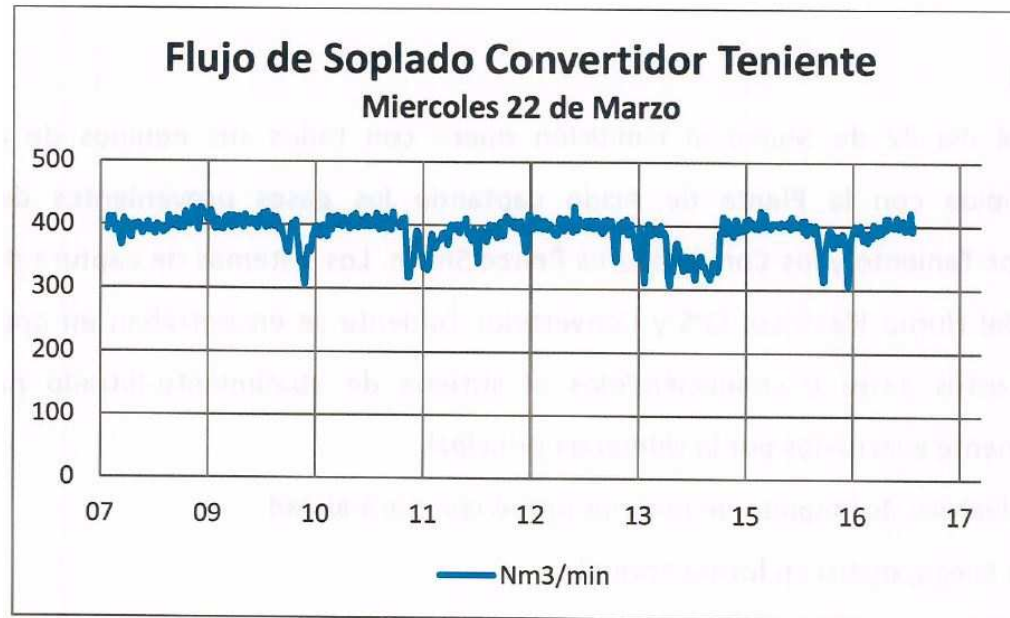
Número de Hecho Constatado: 2	Estación: 1
Hecho(s) constatado(s) durante la fiscalización:	
<p>Adicionalmente al momento de la inspección, se consulta al Titular describir la situación operacional de la instalación que existía el día del evento reportado (22 de marzo de 2017). Al respecto, el Titular señaló que:</p> <ul style="list-style-type: none">• Hubo continuidad de la operación con todos sus equipos actuando de manera ininterrumpida.• No hubo giros del Convertidor Teniente (CT) durante el día.• Inyección permanente de soplado durante el proceso en el CT.• No hubo emisiones fugitivas desde el CT.• Los Convertidores Pierce Smith CPS1 y CPS3 operaron según el ciclo definido en forma alternada y el CPS2 en etapa fría.• La Planta de Ácido (PA) operó al 100 % de su capacidad con emisiones por bajo las 600 ppm de SO₂.• Los sistemas de captura de gases fugitivos del Horno Eléctrico (HE), Convertidores Pierce Smith (CPS) y Convertidor Teniente (CT) se encontraban en operación, tomando estos gases y conduciéndolos al sistema de abatimiento-filtrado para ser posteriormente evacuados por la chimenea principal.• El Horno Eléctrico de limpieza de escorias operó con normalidad.• EL Horno Refino a Fuego (RAF) operó en forma normal.• El tratamiento de gases secundarios provenientes del Convertidor Teniente (CT) comenzó su puesta en marcha el día Lunes 20.03.17, con inyección de CAL en sistema seco. <p>Durante la inspección, el Titular hizo entrega de gráficos donde se aprecian los flujos de aire soplado para las operaciones del Convertidor Teniente (Figura N°4) y Convertidores Pierce Smith (Figura N°5) durante el 22 de marzo de 2017.</p>

Figura N°4. Flujo de soplado (Nm3/min) inyectado al Convertidor Teniente durante el 22 de marzo de 2017. Se Observa continuidad operacional de este equipo, sin detenciones.

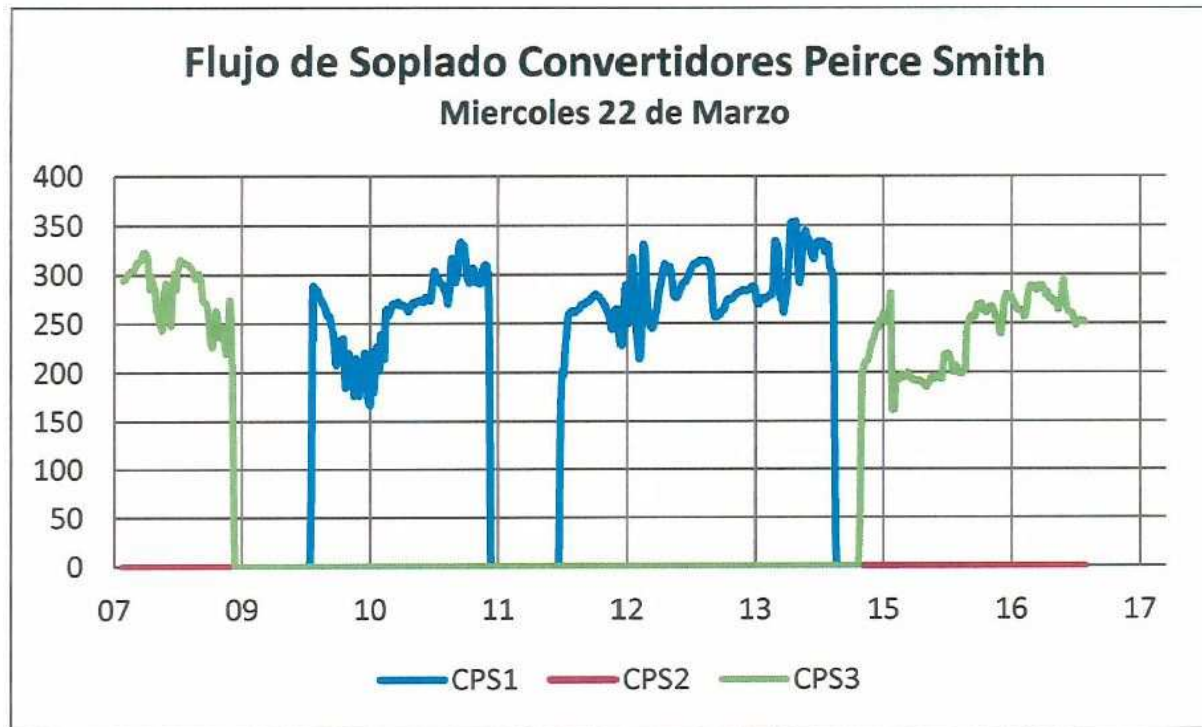
Figura N°5. Flujo de soplado (Nm³/min) inyectado a los 3 Convertidores Pierce Smith CPS1, CPS2 y CPS3 durante el 22 de marzo de 2017. Se Observa que se operó en forma alternada con los CPS1 y CPS3, el CPS2 en etapa fría.

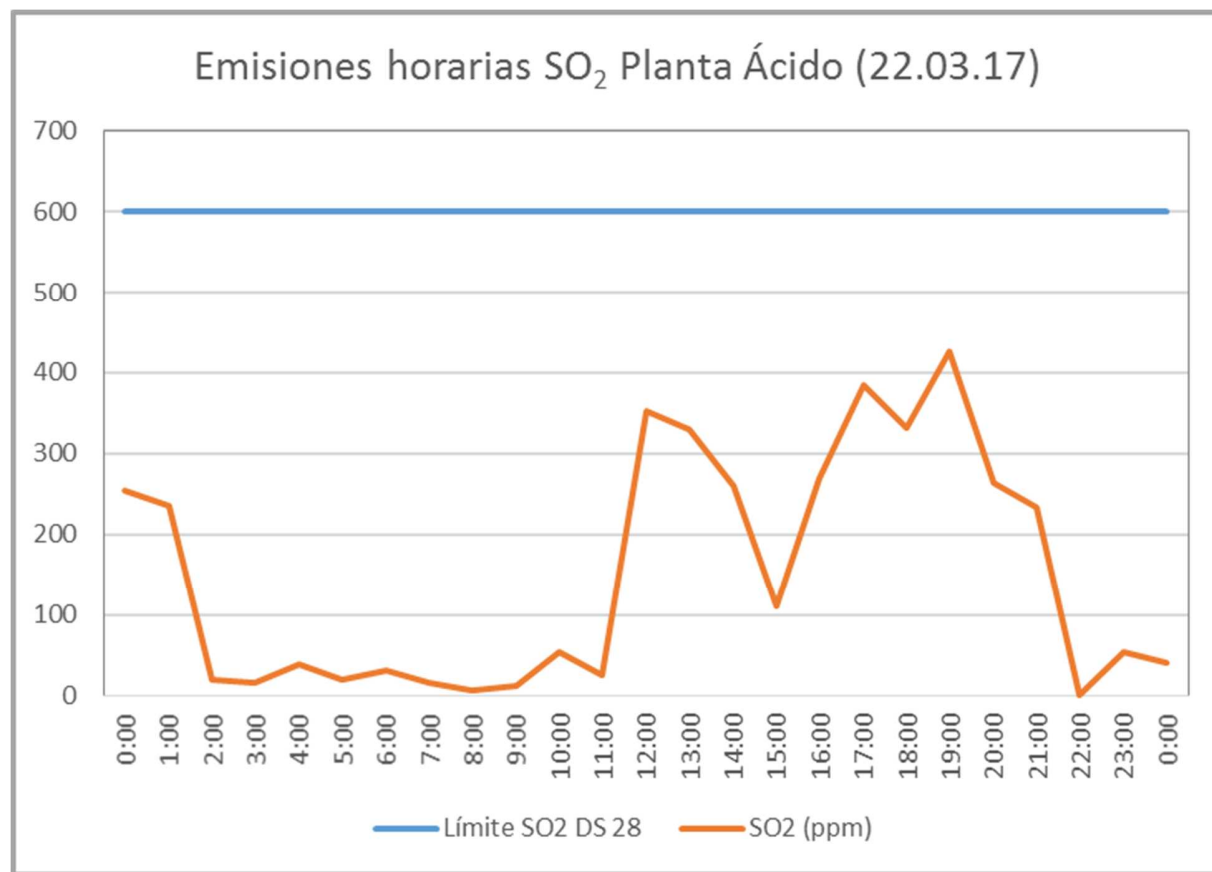
Durante la inspección, el Titular hizo entrega de planillas Excel con los datos minutales de las emisiones de SO ₂ de Planta de Ácido correspondientes al día 22 de marzo de 2017 entre las 08:00 y 16:00 hrs. (ANEXO 2).	
Realizado el examen de la información entregada, se calculó las emisiones promedio horario de SO ₂ para la Planta de Ácido, determinando que la mayor emisión del día 22 de marzo de 2017, correspondió a una concentración horaria de 426 ppm a la hora 19:00 (de 19:00 a 19:59 hrs.) tal como se señala en la Figura N° 6 y por lo tanto en un límite inferior a las 600 ppm señaladas en el Art. 4° del D.S. 28/2013.

Figura N°6. Emisiones de SO₂ de Planta de Ácido, verificadas como concentración promedio horaria en ppm para el día 22 de marzo 2017.

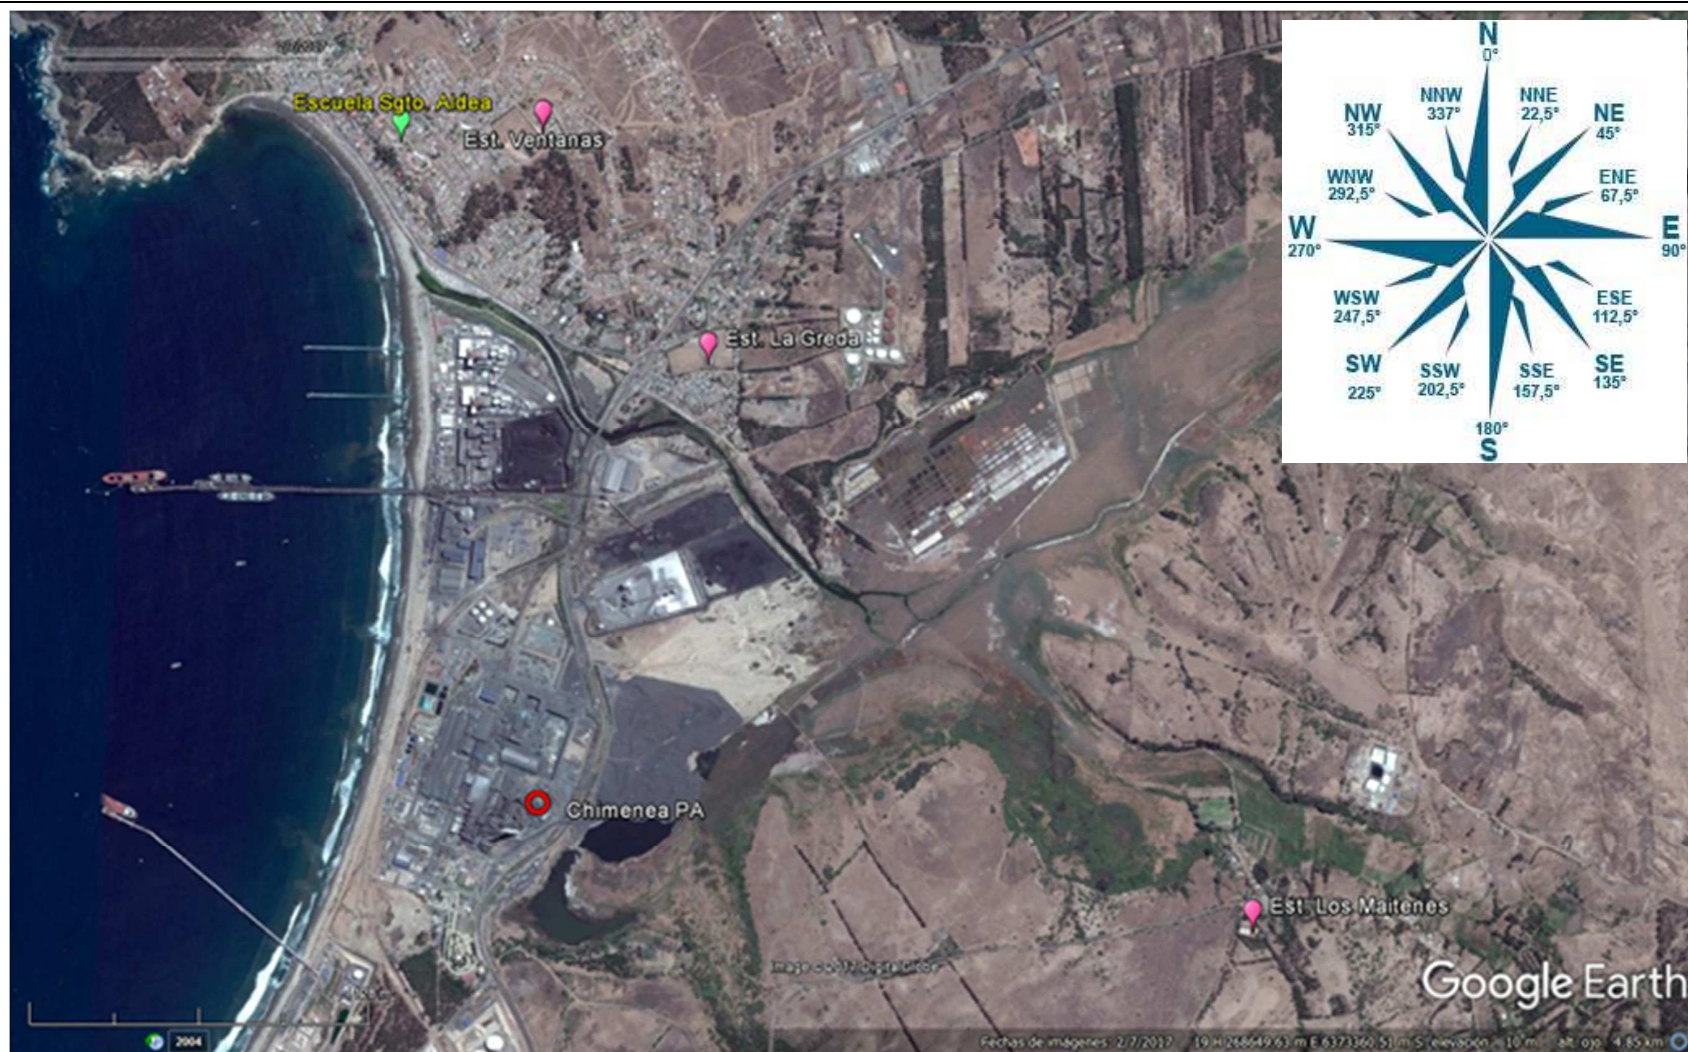
Para tener presente las características de la calidad del aire, del gas SO₂, existente durante el día 22 de marzo de 2017 en las cercanías del lugar donde se registró el evento (Escuela Sgto. Aldea), se analizó la información de las estaciones monitoras “Ventanas”, “La Greda” y “Los Maitenes”, emplazadas de acuerdo a la Figura N° 7.

Se puede visualizar claramente en la Figura N°7 que la Escuela Sgto. Aldea se encuentra al NNW de la Fundición y no en la dirección del viento imperante (WSW), es decir en dirección entre La Greda y Los Maitenes. Por lo tanto, en consideración a los hechos constatados se puede concluir que, las operaciones de la Fundición y Refinería Ventanas durante el día 22 de marzo de 2017, no serían las responsables del evento denunciado.

Figura N°7. Emplazamiento de Estaciones de Monitoreo y Escuela Sgto. Aldea respecto a la chimenea de la Planta de Ácido (PA)

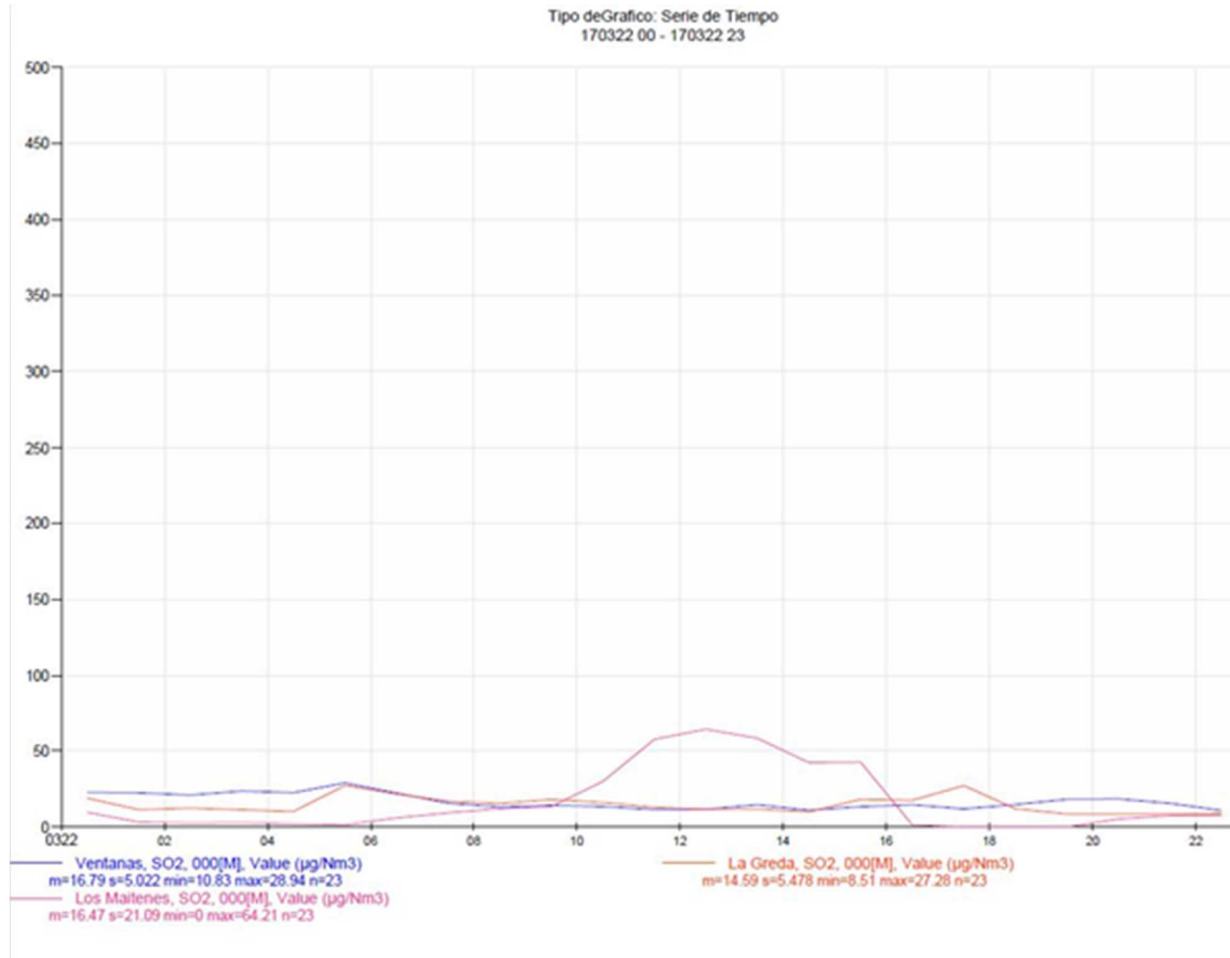
- Para el Dióxido de Azufre (SO₂) la máxima concentración horaria durante el día 22 de marzo de 2017 registró un valor de 64 (ug/m³ N) a las 13:00 en Estación Los Maitenes (Figura N° 8).

Por lo tanto en ninguna de las 3 estaciones monitoras cercanas a la Escuela Sargento Aldea se originó una situación para ser identificada como de emergencia ambiental del Nivel 1 para el Dióxido de Azufre (SO₂).

Figura N°8. Gráfico de concentraciones horarias de SO₂ (ug/m³ N) registradas en Estación Ventanas (línea azul), Estación La Greda (línea naranja) y Estación Los Maitenes (línea rosa) el día 22 de marzo de 2017. (ANEXO 3)
