**INFORME DE FISCALIZACIÓN AMBIENTAL**

**INSPECCIÓN AMBIENTAL**

**“PESQUERA LA PORTADA – PUERTO MONTT”**

**DFZ-2015-624-X-RCA-IA**

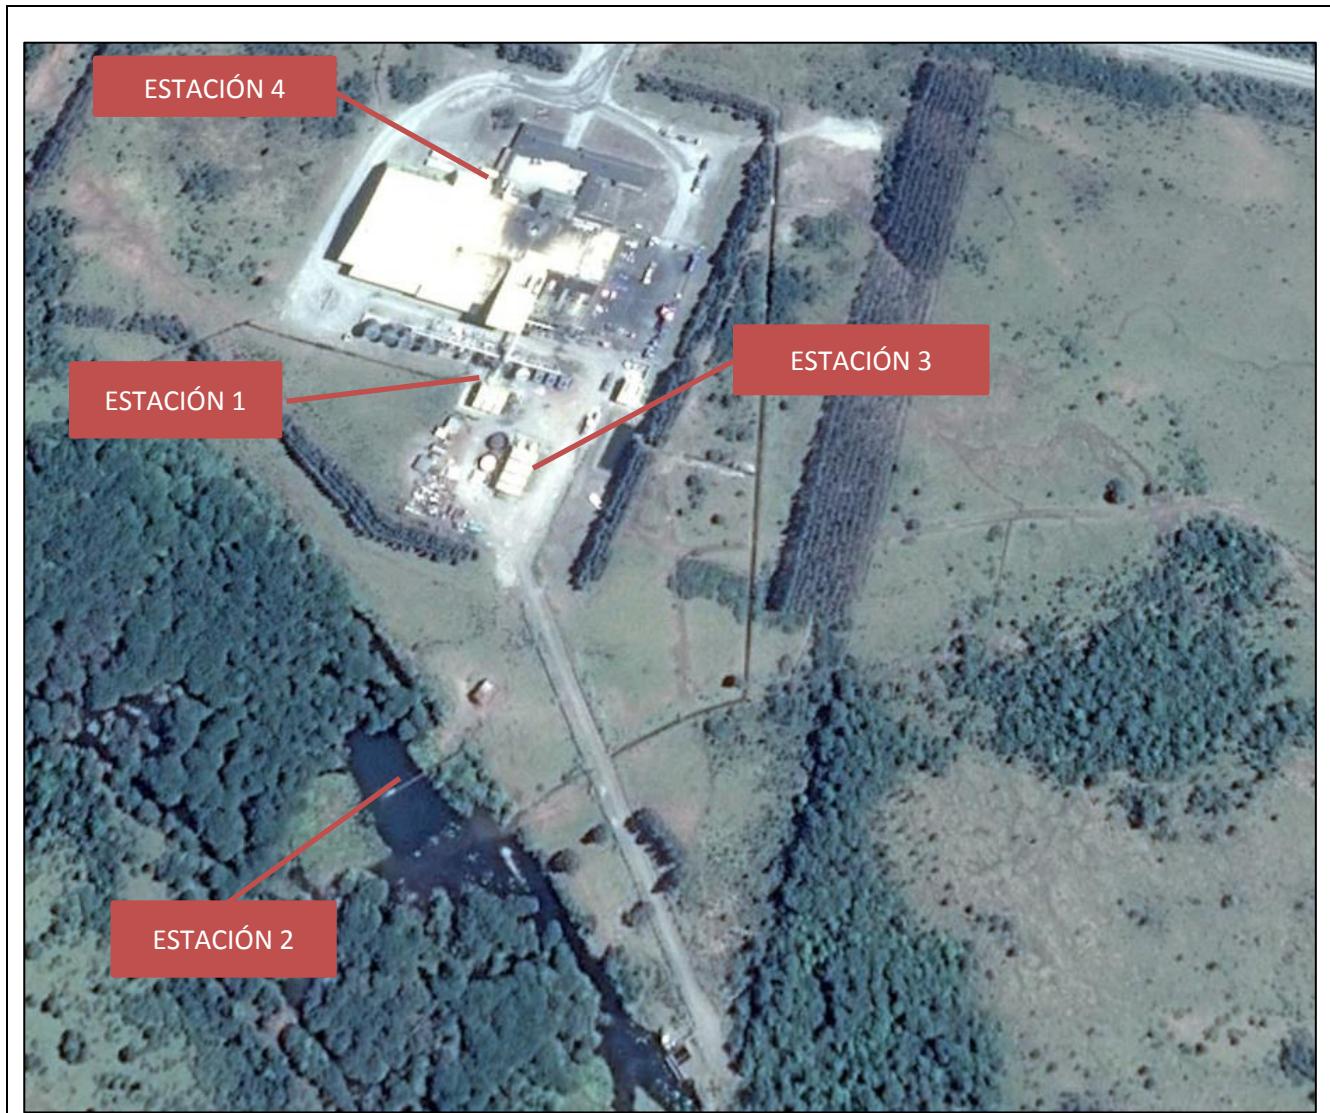
#### 4.3.2. Esquema de recorrido.

Nº de estación	Nombre del sector	Descripción estación
1	Pozo	Lugar de extracción mecánica de agua mediante pozo profundo
2	Río Gómez	Curso de agua desde donde se toman aguas para el proceso de enfriamiento y posteriormente son devueltas al mismo río
3	Planta Riles	Sector donde los residuos líquidos son tratados mediante un sistema primario y posteriormente un sistema secundario
4	Oficina	Lugar de reunión informativa de la actividad de fiscalización ambiental

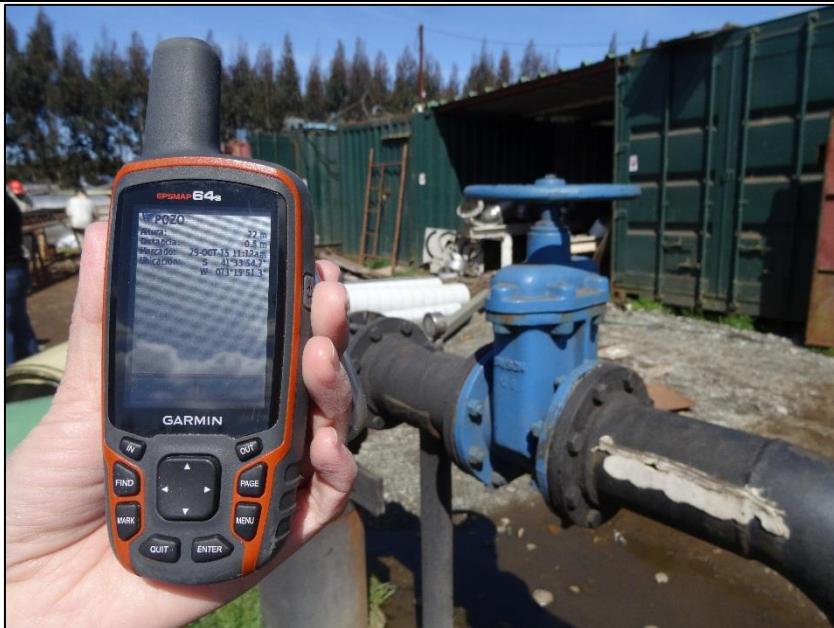
Fotografía 1.

a. Durante la actividad de inspección, se constató la existencia de pozo profundo en las coordenadas 644740 E – 5397039 N	
b. Se observó la toma de agua desde punto de captación 644826 E – 5396773 N en el río Gómez, mediante 2 bombas (1 stand by); estructura de hormigón

**Descripción medio de prueba:** Se observa georreferenciación del lugar en que se ubica el pozo profundo.

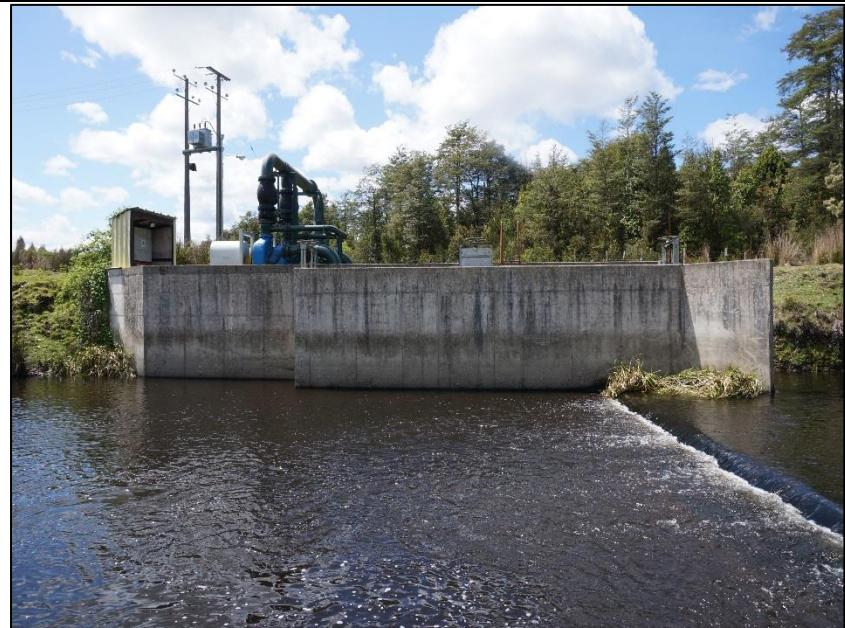
Fotografía 2.

**Descripción medio de prueba:** Se observa sector de la bocatoma desde donde se toman aguas del río Gómez para el proceso de enfriamiento.

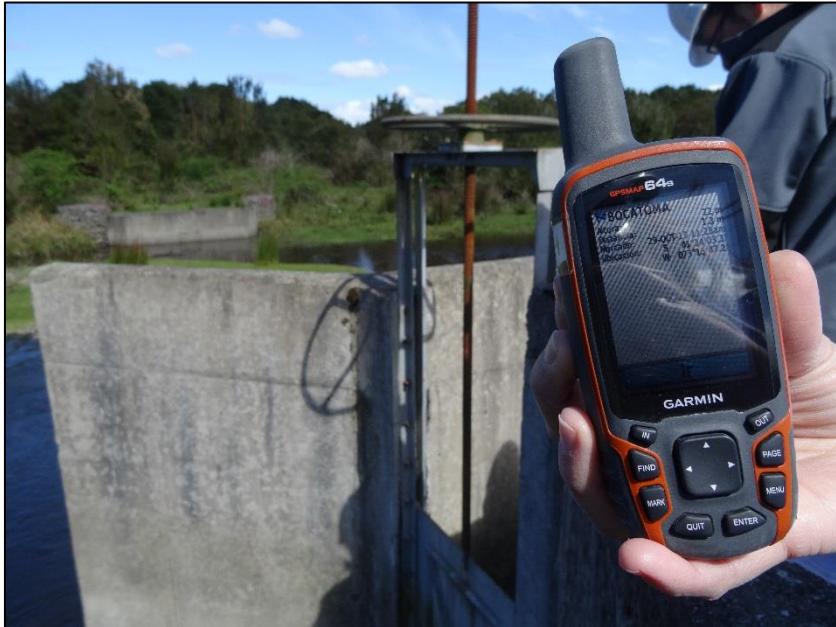
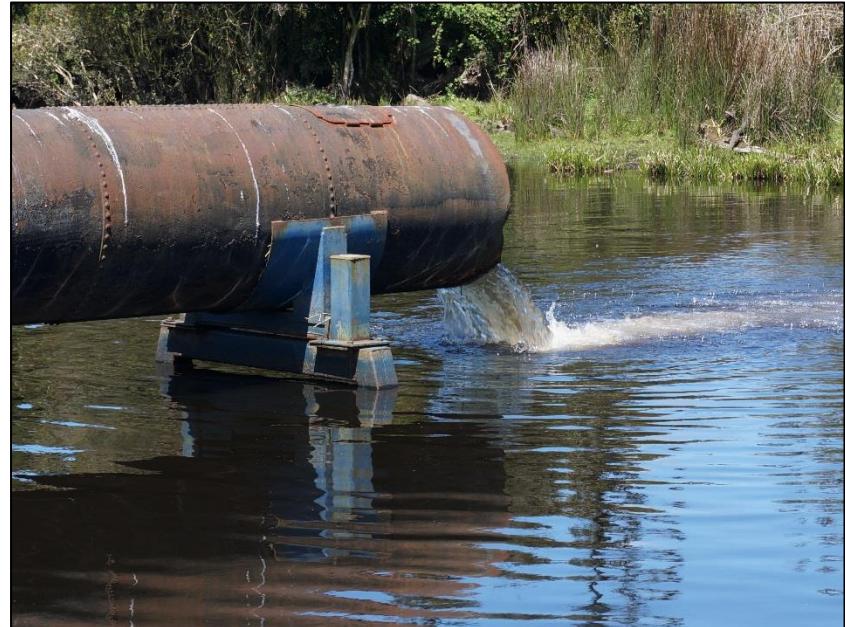
Fotografía 3.	Fecha: 29-10-2015	Fotografía 4.	Fecha: 29-10-2015
<b>Descripción medio de prueba:</b> Se observa georreferenciación del lugar en que se ubica la bocatoma.		<b>Descripción medio de prueba:</b> Se observa la descarga en el río Gómez.

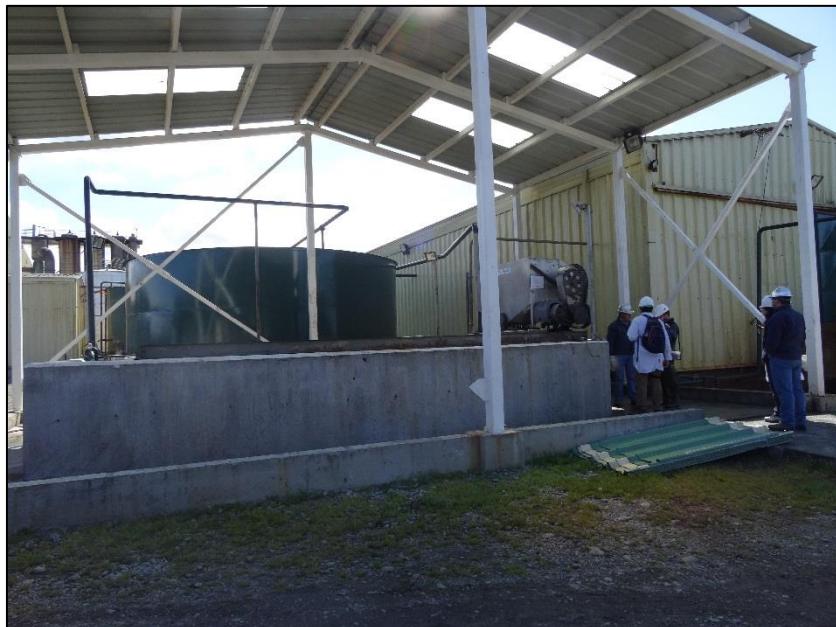
Fotografía 5.

**Descripción medio de prueba:** Vista general del sector en donde se ubica la planta de tratamiento de residuos industriales líquidos.

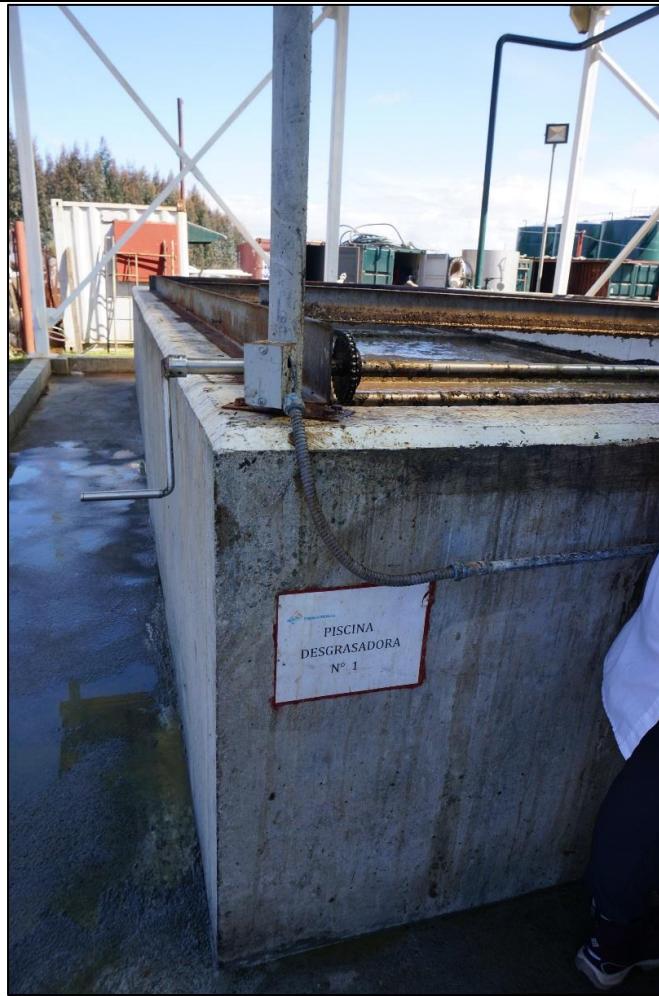
Fotografía 6.

**Descripción medio de prueba:** Se observa cámara desgrasadora con la finalidad de separar grasas flotantes y sólidos sedimentables.

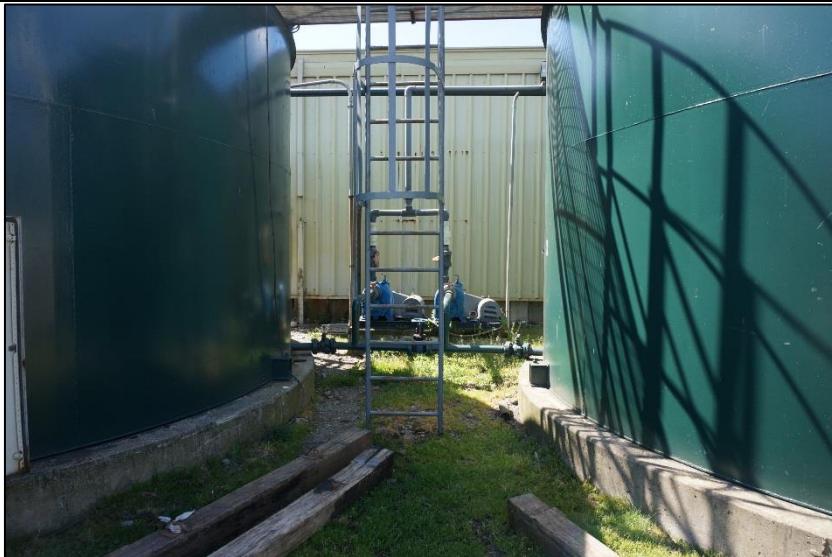
Fotografía 7.

**Descripción medio de prueba:** Se observan al fondo las bombas impulsoras y a los costados de color verde parte de los 2 estanques ecualizadores.

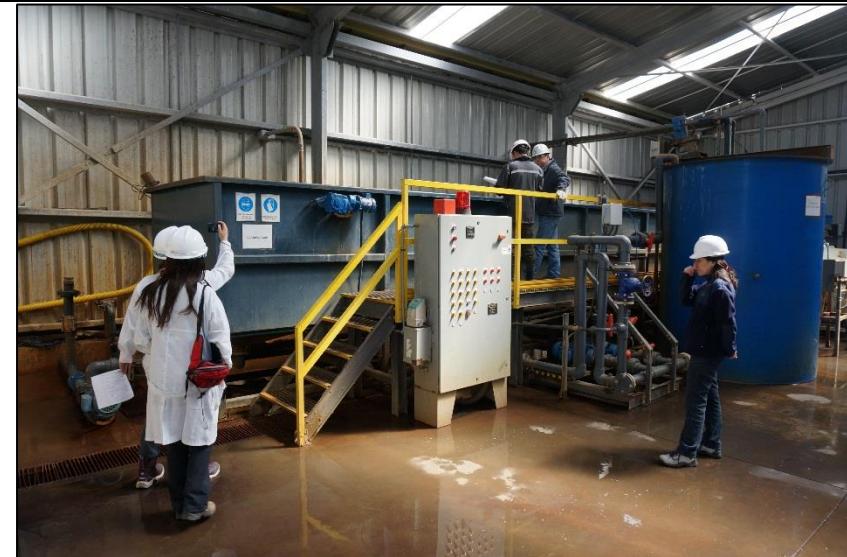
Fotografía 8.

**Descripción medio de prueba:** Se observa al interior de la planta de Riles, el sistema DAF y estanque de reacción y mezcla (color azul).

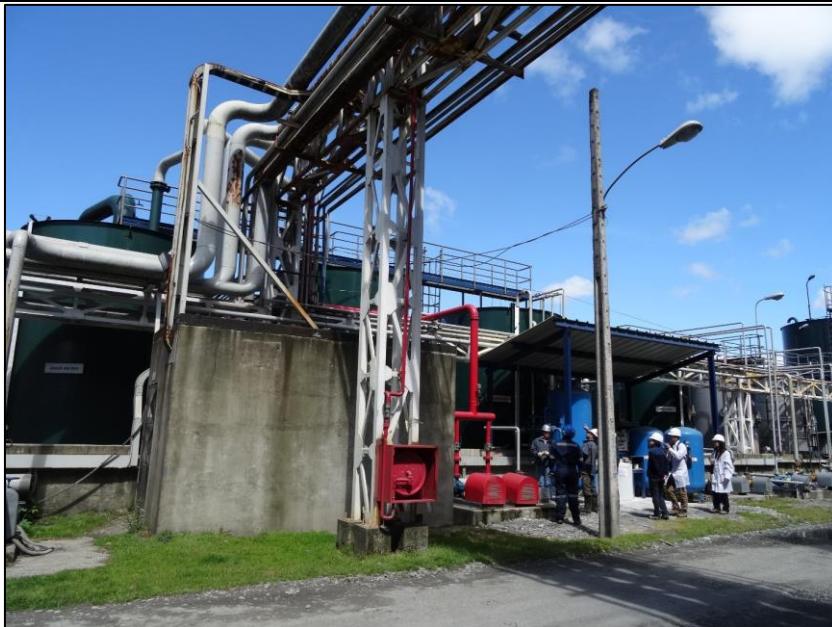
Fotografía 9.

**Descripción medio de prueba:** Vista general del sector de tratamiento de los condensados.

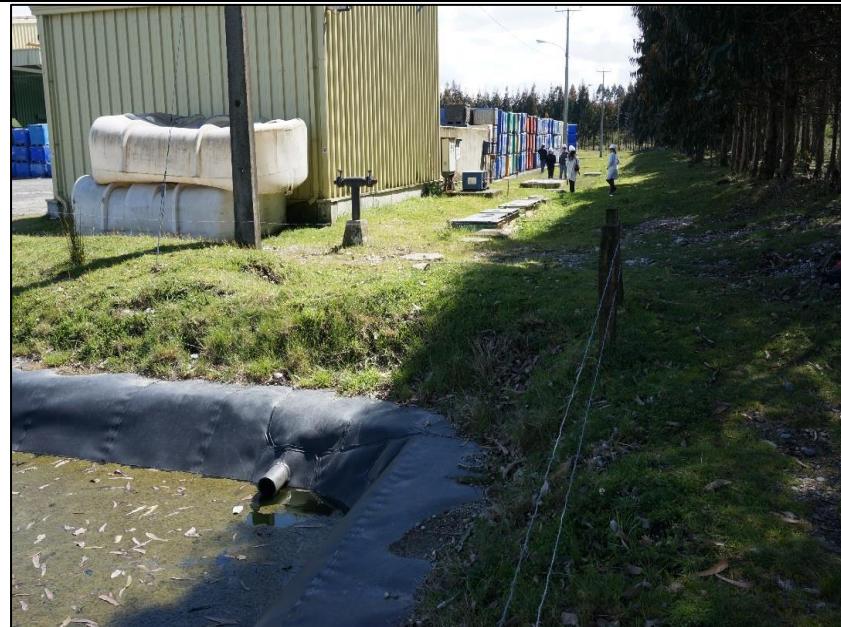
Fotografía 10.

- b. El caudalímetro indicó 0,0 m<sup>3</sup>/hr
- c. Respecto a la planta de tratamiento de aguas servidas se constató (11:52) la existencia de cámaras metálicas, planta elevadora y laguna de estabilización

**Descripción medio de prueba:** Se observa en la parte inferior de la fotografía laguna de estabilización de las aguas servidas tratadas, al fondo cámaras metálicas y planta elevadora.

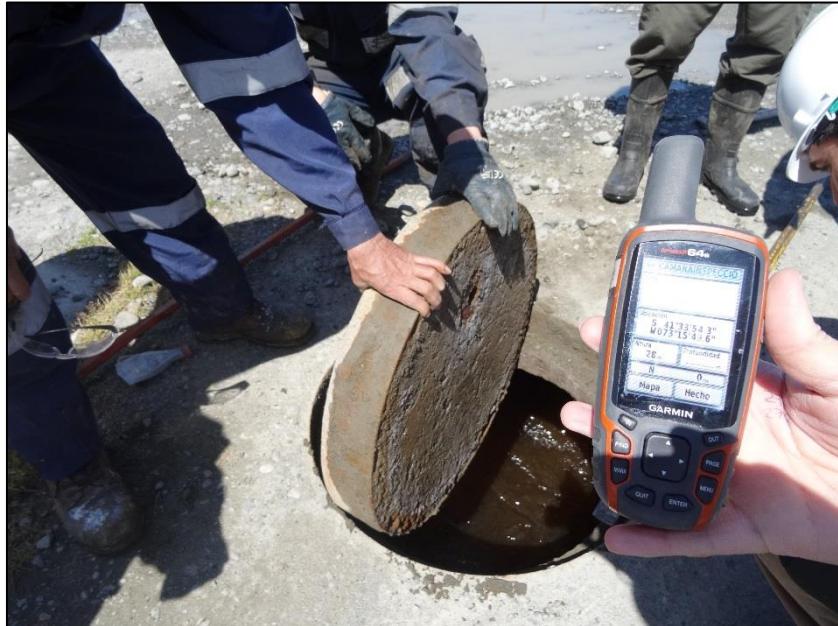
Fotografía 11.

**Descripción medio de prueba:** Cámara de monitoreo previo a la cámara Parshall, aquí confluyen todas las líneas de aguas.

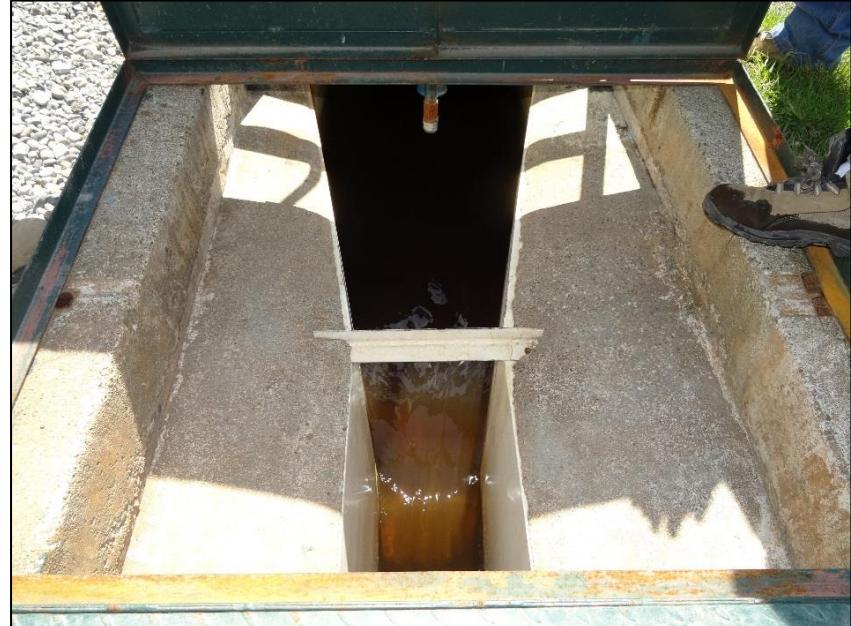
Fotografía 12.

- f. Desde esta cámara todos los efluentes se dirigen a una canaleta parshall, internamente en el medidor de caudal la lectura era de 135 lt/seg (486 m<sup>3</sup>/hr)

**Descripción medio de prueba:** Se observa cámara Parshall, posteriormente los efluentes son descargados mediante tubería al río Gómez.

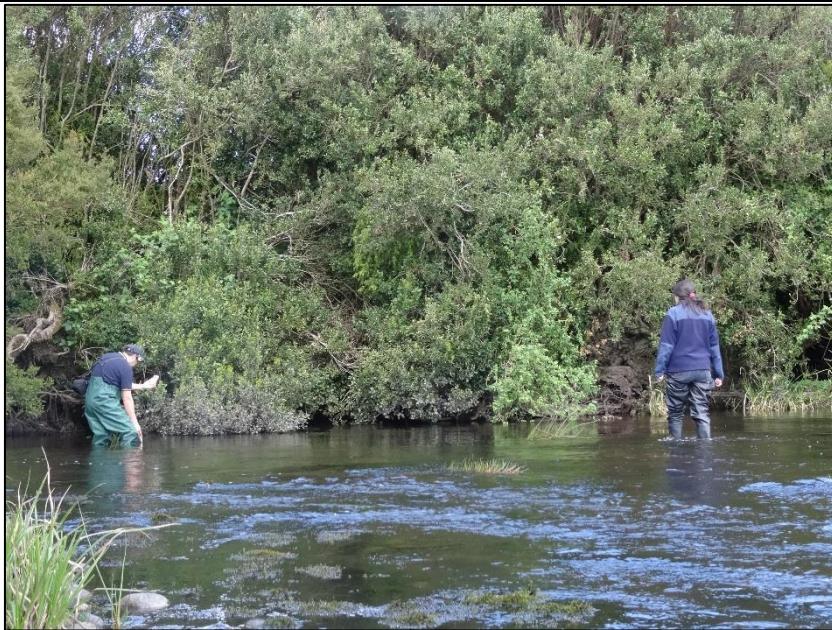
Fotografía 13.

**Descripción medio de prueba:** Se observa recorrido efectuado aguas arriba respecto de la bocatoma en el río Gómez.

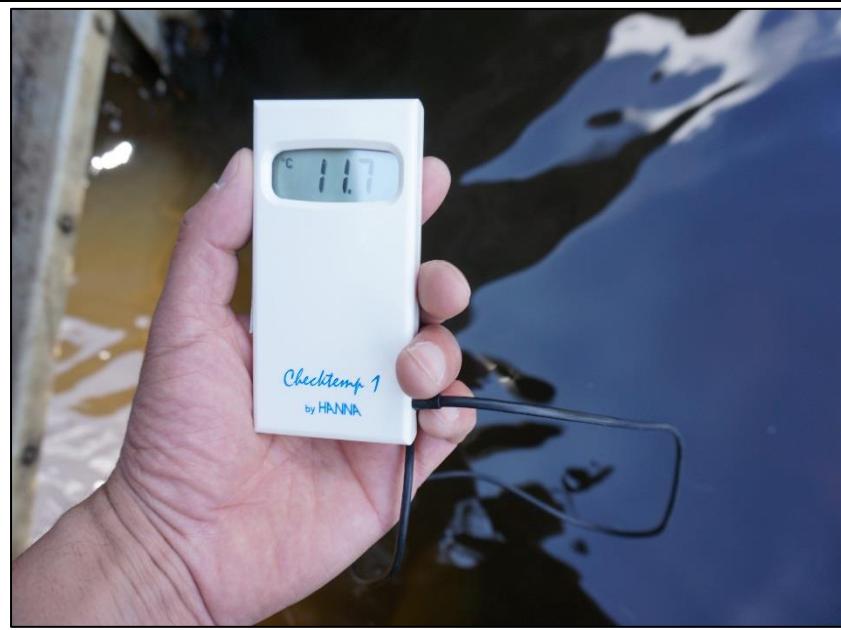
Fotografía 14.

<b>Hecho (s):</b>	
<p>a. Se observó el punto de descarga en el río Gómez, y se efectuó recorrido aguas arriba de la bocatoma (zona 1 del monitoreo de seguimiento ambiental), la temperatura tomada con equipo Hanna a las 14:17 hr fue de 11,9 °C y 11,7 °C</p> <p>b. En el ingreso de agua a la bocatoma arrojó 11,7 °C, luego en el sector de la descarga a las 14:25 hr la lectura fue de 12,8 °C (costado del emisario) y otra a 10 mt agua abajo fue de 12,6 °C</p> <p>c. La medición en el tubo de descarga (puerta de inspección) se observó rejilla de retención de sólidos se tomaron 2 lecturas de temperatura arrojando 18,3 y 18,7 respectivamente</p>

**Descripción medio de prueba:** Se observa registro in-situ para el parámetro temperatura aguas arriba de la bocatoma en el río Gómez.

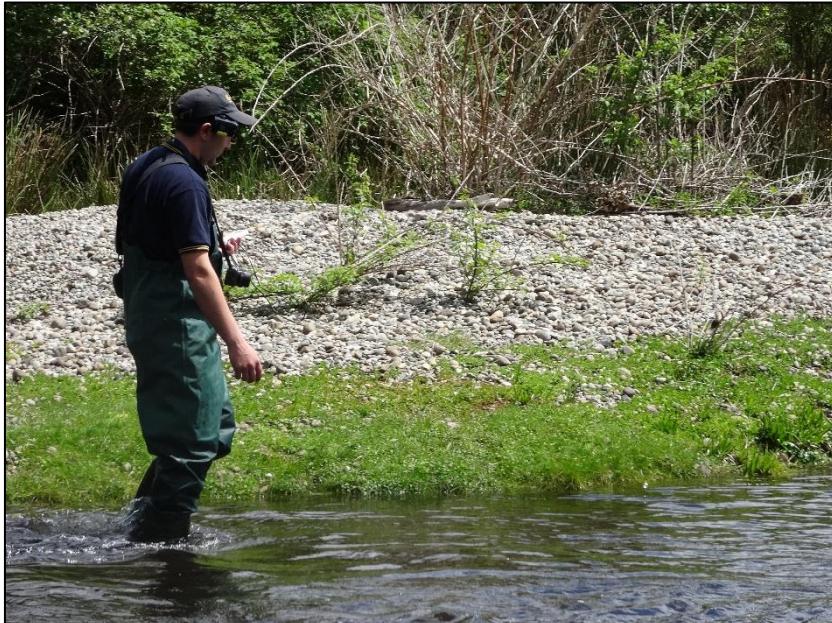
**Fotografía 15.**

**Descripción medio de prueba:** Recorrido aguas abajo de la descarga en el río Gómez.

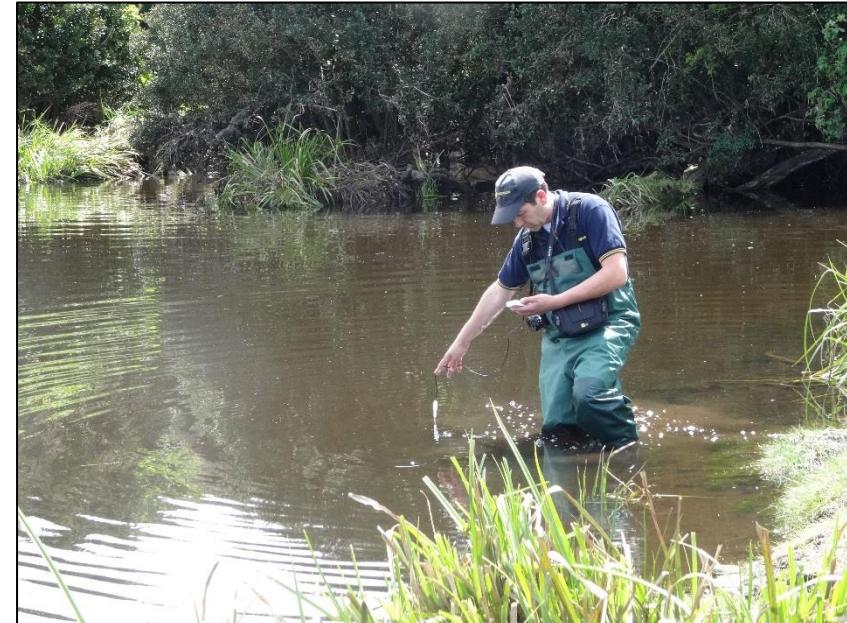
**Fotografía 16.**

**Descripción medio de prueba:** Se observa toma de registro in-situ para el parámetro temperatura aguas abajo de la descarga el río Gómez.
