INFORME DE FISCALIZACIÓN AMBIENTAL

PROCESADORA DE CIRUELAS Y ALMAZARA

DFZ-2017-450-VII-RCA-IA

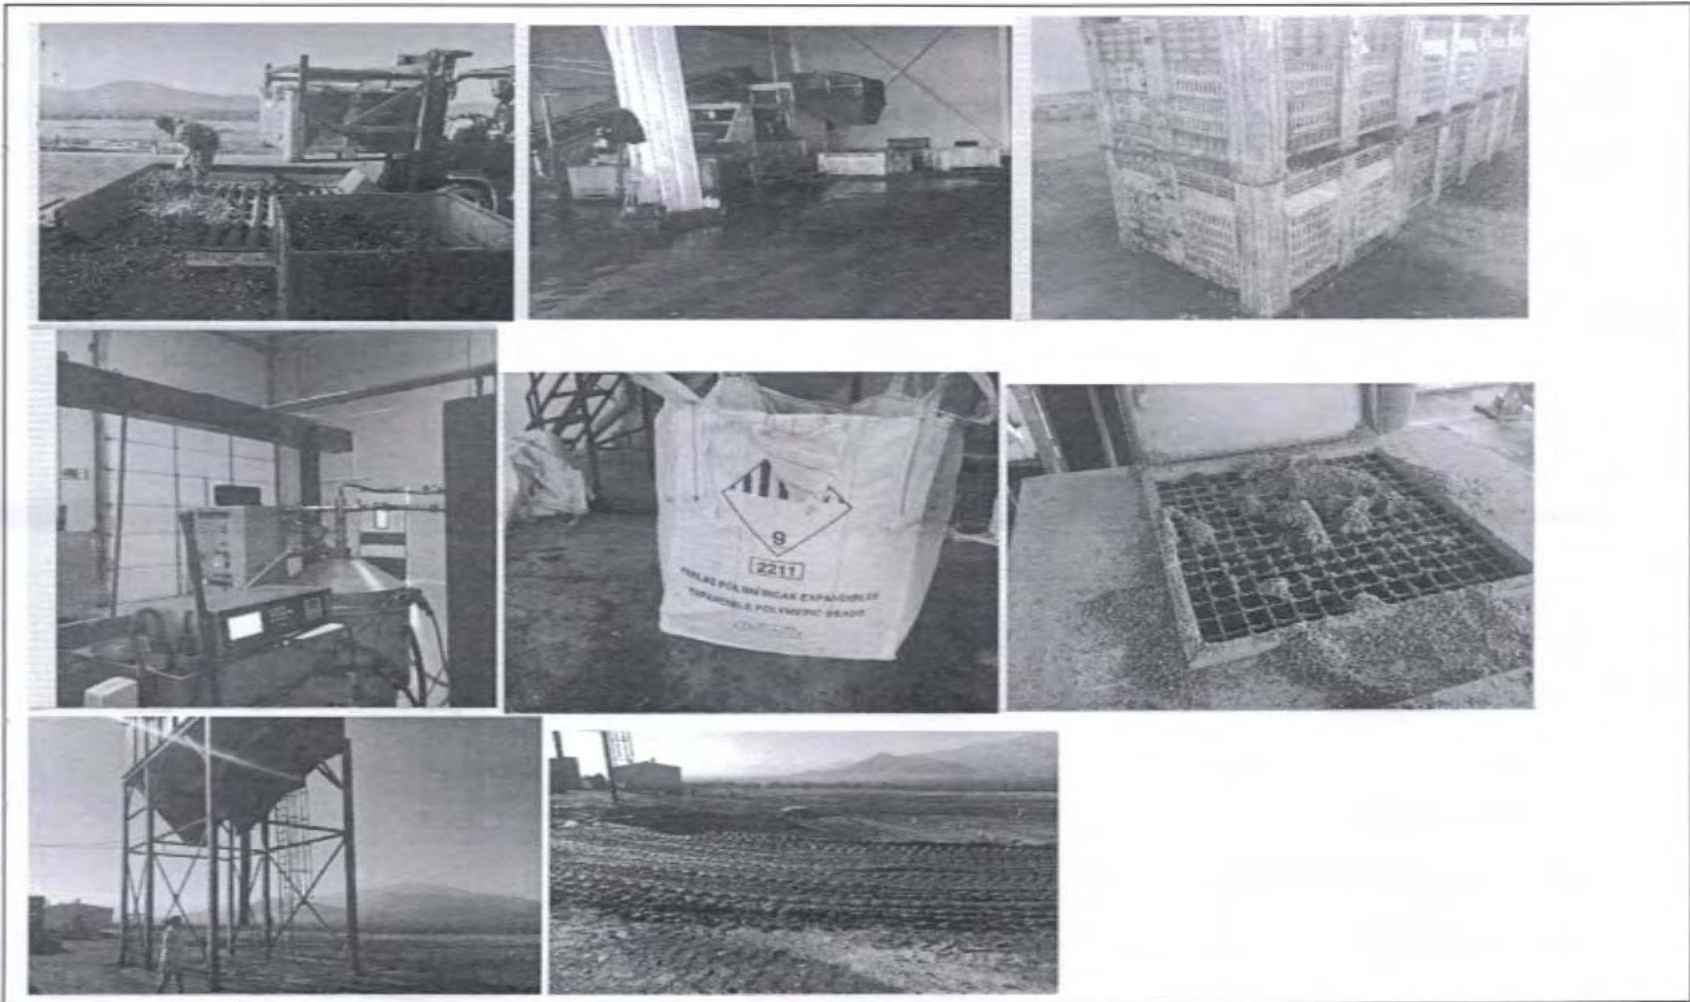
- b. El proceso productivo de aceite de oliva posee las siguientes etapas: zona de recepción, lavado y despalillado, molienda, centrifugado, bombeo zona de cubas, embotellado y envasado.

- c. En la primera instancia del recorrido, se visualizó líquido producto del lavado y despalillado, el cual era conducido a través de canaletas.
- d. En el sistema de ensilado o almacenamiento transitorio de alperujo, al momento del inicio del transporte en bins, se advirtió material esparcido por el suelo, el cual finalmente es llevado a su disposición final (dispuesto en predio como mejorador de suelo). Posteriormente, el día 2 de junio de 2017 (Anexo 2), el Titular indicó que *“el material esparcido corresponde al alperujo que queda en las paredes exteriores del estanque que transporta el material para ser incorporado al suelo del mismo predio, y que este material es recolectado cada vez que se genera un rebalse del estanque”*.

- e. Se visualizó que el producto del proceso de centrifugado (hueso de aceitunas), era almacenado en sacos de perlas poliméricas expansible, envases de residuos peligrosos. Posteriormente, el día 2 de junio de 2017 (Anexo 2), el Titular indicó que *“en el momento puntual de la consulta efectuada por el ente fiscalizador, se incurrió en un error en la explicación del proceso el cual se detalla a continuación: El saco que se encontraba en la parte externa de la almazara*

Fotografías 1, 2, 3, 4, 5, 6, 7 y 8. Proceso productivo de aceite de oliva.

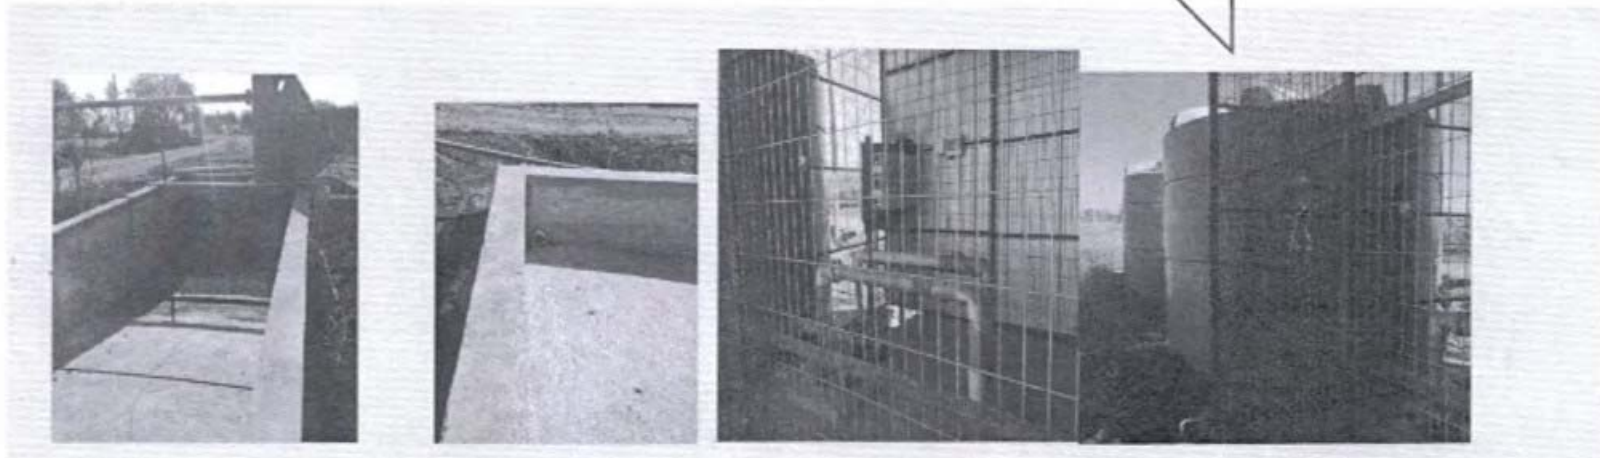
- c. Por otro lado, la planta de tratamiento de RILES posee las siguientes etapas: estanque de acumulación, distribución, filtro parabólico y sistema de distribución de aguas tratadas.

- d. Se observó poca cantidad de RILES recepcionados.
- e. Se constató que el estanque de acumulación no era suficiente al momento de pasar a la etapa en donde se encuentra el filtro parabólico. Los líquidos de la recepción del filtro parabólico se observaron estancados, sin posibilidad de movimiento hacia el sistema de distribución de aguas tratadas. Posteriormente, el día 2 de junio de 2017 (Anexo 2), el Titular indicó que *“el sistema de conducción de aguas residuales es por gravedad, por lo tanto dependiendo del nivel de agua acumulada en el estanque, será el funcionamiento del filtro parabólico y en consecuencia todo el sistema de Riles. Cabe destacar que mayoritariamente el consumo de agua es mediante batch por lo tanto no siempre habrá agua en recirculación”*.

Fotografías 12, 13, 14 y 15. Planta de tratamiento.
