INFORME DE FISCALIZACIÓN AMBIENTAL

INSPECCIÓN AMBIENTAL

MANTOS DE LA LUNA

DFZ-2017-527-II-RCA-IA

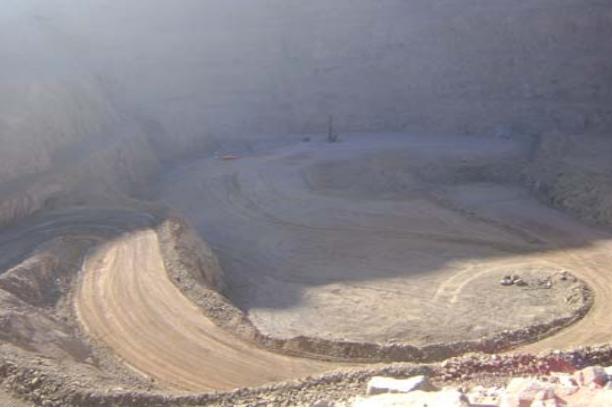
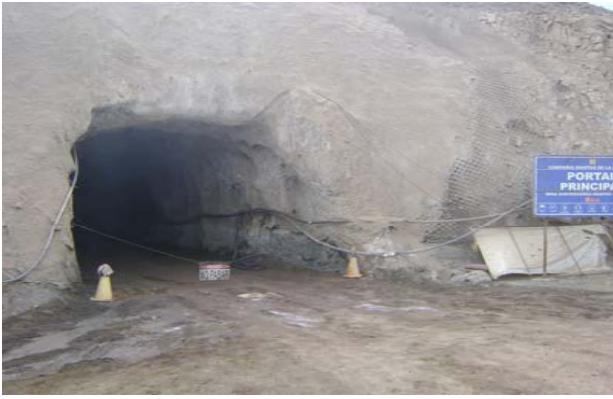
Según lo indicado durante la inspección por el Sr. David Reinoso, Superintendente Operación Mina, el rajo se está explotando en dos fases, denominadas fase 3 y fase 3B (Fotografía 1). La altura de los bancos de la fase 3 es de 5 metros y de la fase 3B es de 10 metros. El tonelaje de mineral que va a planta de chancado es de 80.000 toneladas mensuales.

La mina subterránea se encuentra en etapa de desarrollo y sin trabajo al interior, según lo indicado Sr. David Reinoso. Esta labor se ha desarrollado por 12 kilómetros hasta el nivel 790 (Fotografía 2).

Fotografía 1	Fecha: 25 de abril de 2017		Fotografía 2	Fecha: 25 de abril de 2017	
Coordinadas UTM Datum WGS84 Huso 19	Norte: 7.524.990	Este: 436.309	Coordinadas UTM Datum WGS84 Huso 19	Norte: 7.524.242	Este: 374.817
Descripción medio de Prueba: Vista general del rajo actualmente en operación.			Descripción medio de Prueba: Vista de la entrada de la mina subterránea actualmente en etapa de desarrollo.

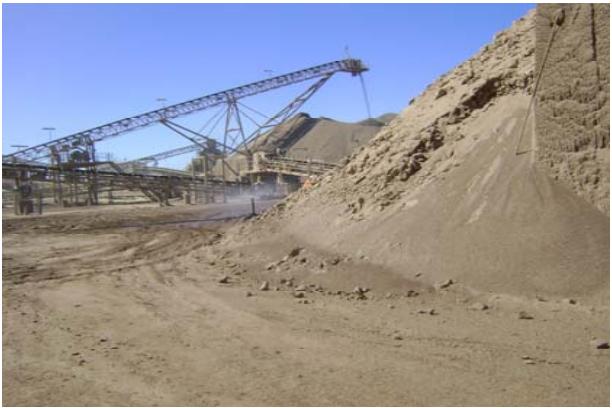
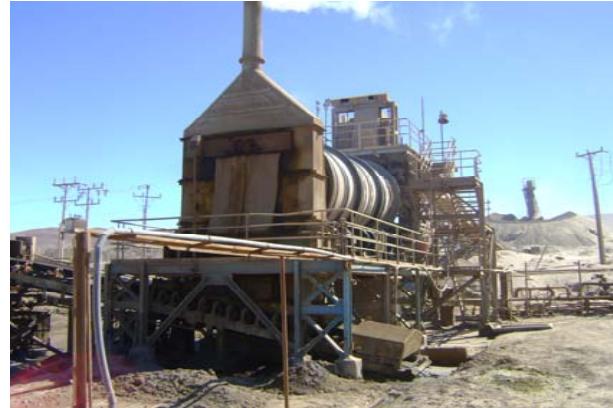
En la actualidad el único botadero en operación es el denominado 1005. Es el que recibe material de lastre de la mina Rajo.

La planta de chancado considera un chancado primario, un chancado secundario y chancado terciario. Se verificó el uso de aspersores a nivel piso para humectar el piso del sector de chancado (Fotografía 3), a su vez se verificó que las correas tiene sistema supresor de polvo. En el sector de aglomerado, se verificó la existencia de un sólo tambor aglomerador (Fotografía 4).

Fotografía 3	Fecha: 25 de abril de 2017		Fotografía 4	Fecha: 25 de abril de 2017	
Coordinadas UTM Datum WGS84 Huso 19	Norte: 7.525.207	Este: 377.983	Coordinadas UTM Datum WGS84 Huso 19	Norte: 7.524.879	Este: 378.085
Descripción medio de Prueba: Vista del sector donde se ubica la planta de chancado. Se aprecian aspersores a nivel de piso para humectación, en funcionamiento.			Descripción medio de Prueba: Vista general del emplazamiento del tambor aglomerador de minerales.

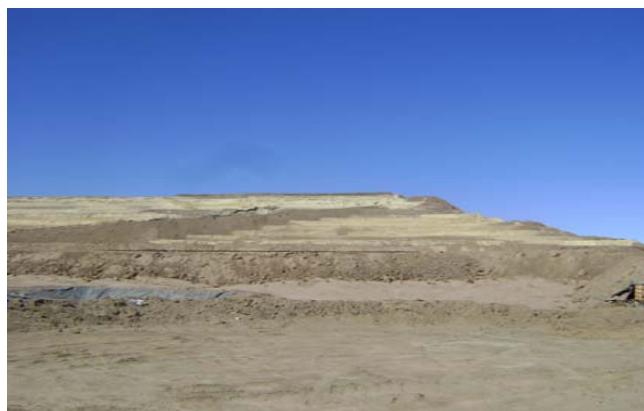
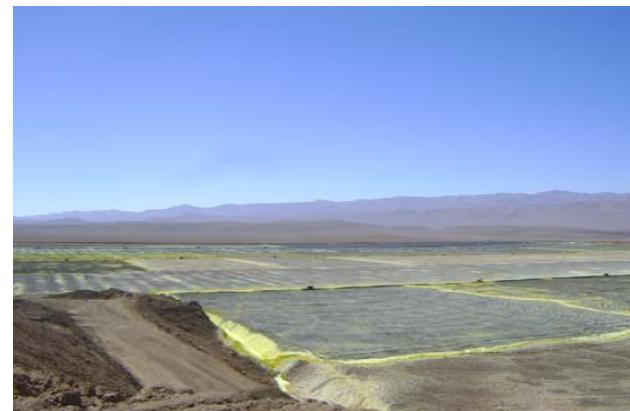
Según el Sr. Baldur Cornely, Superintendente de Planta de Mantos de la Luna, de la pila de lixiviación permanente (Fotografía 5) se encuentra en construcción el piso 14 y cada piso tiene una altura de 2 metros. El método constructivo consiste en que en cada base del piso se coloca un liner de HDPE de 0,5 milímetros, el cual se visualiza en los pisos más bajos o antiguos. Desde la misma pila original, se visualiza la nueva área de lixiviación denominada “Pila de Lixiviación Este” (Fotografía 6).

Fotografía 5	Fecha: 25 de abril de 2017		Fotografía 6	Fecha: 25 de abril de 2017	
Coordenadas UTM Datum WGS84 Huso 19	Norte: 7.524.436	Este: 378.309	Coordenadas UTM Datum WGS84 Huso 19	Norte: 7.524.436	Este: 378.309
Descripción medio de Prueba: Vista general área de lixiviación denominada pila lixiviación Este.			Descripción medio de Prueba: Vista general Pila de lixiviación permanente, que se encuentra en construcción del piso 14.

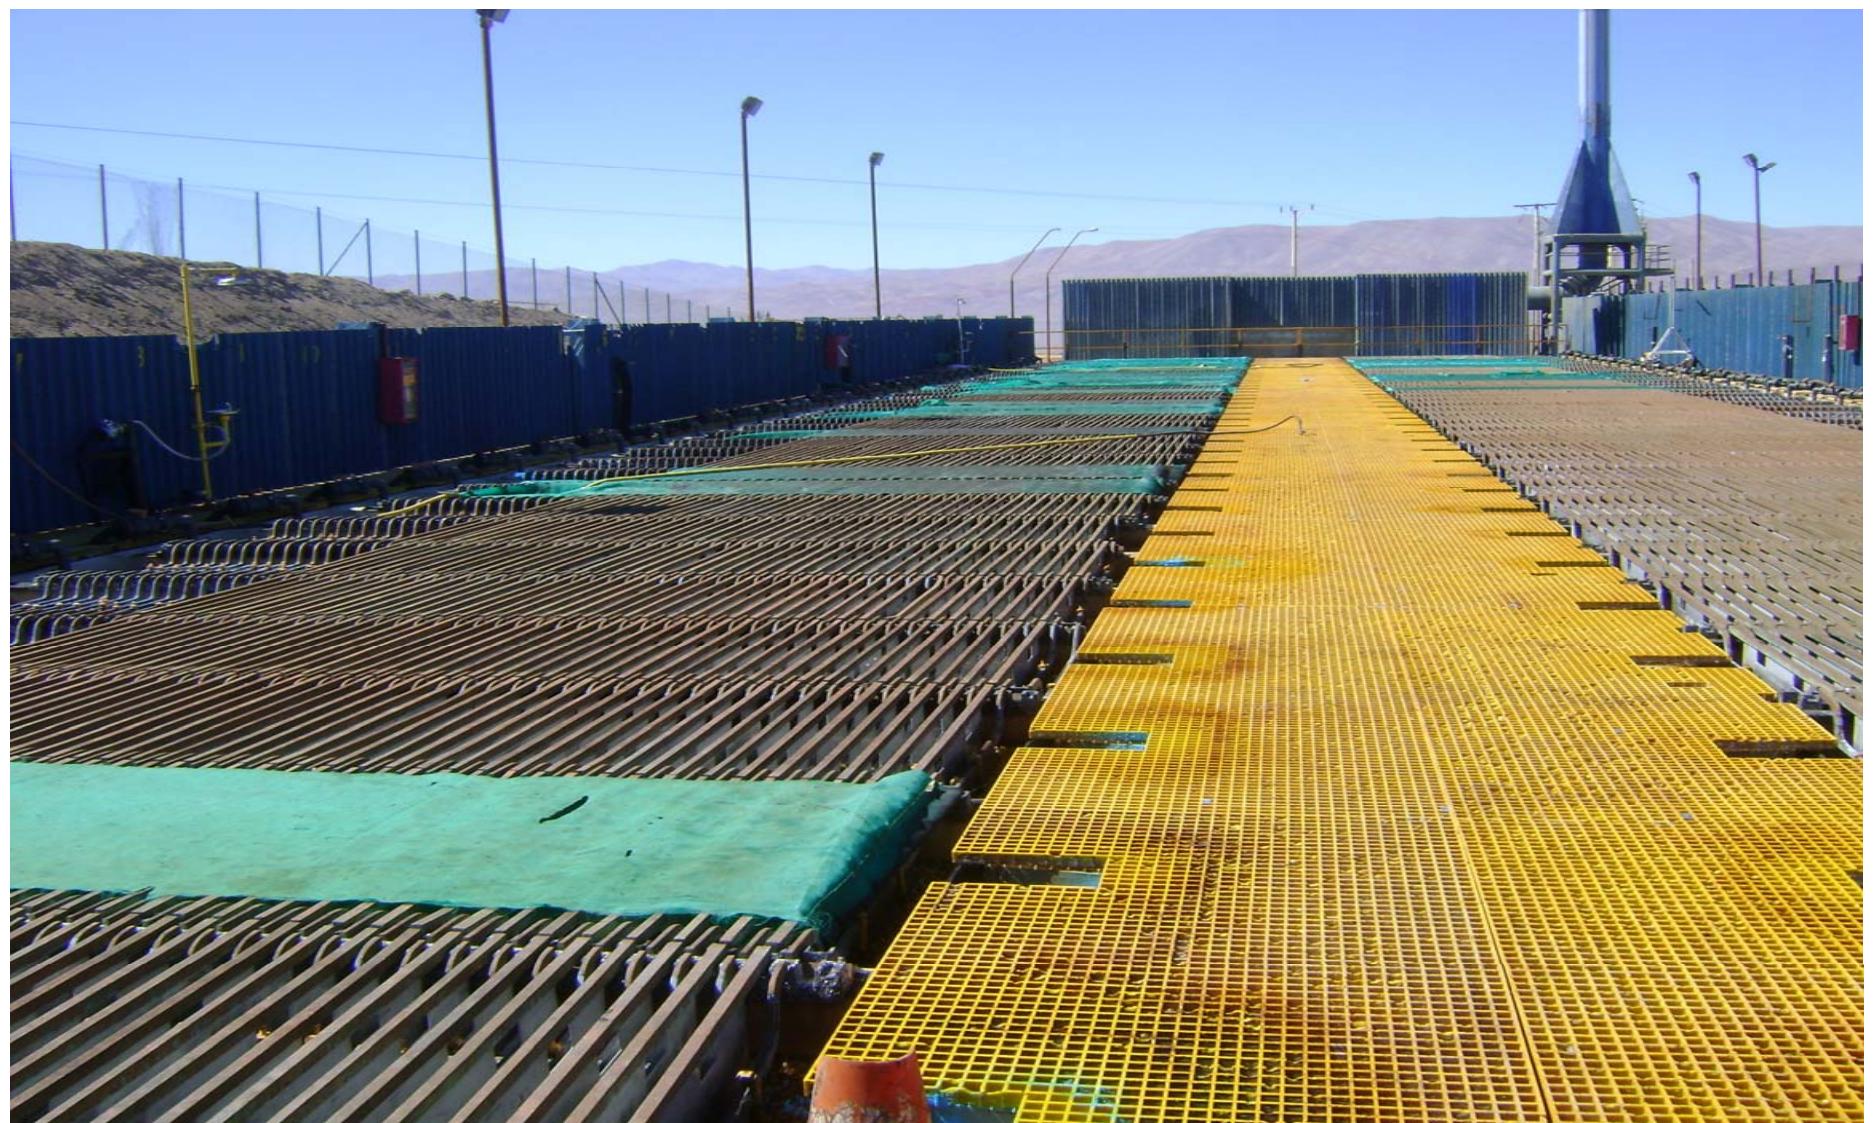
Fotografía 7

Se verificó en terreno que la planta no se encontraba operando al momento de la fiscalización ya que se encontraría en mantención (Fotografía 7). Existen dos bancos de 39 celdas cada una, según indicó el Sr. Baldur Cordely, Superintendente de Planta de Mantos de la Luna.

Descripción medio de Prueba: Vista general del sector de celdas de la planta de electro obtención.

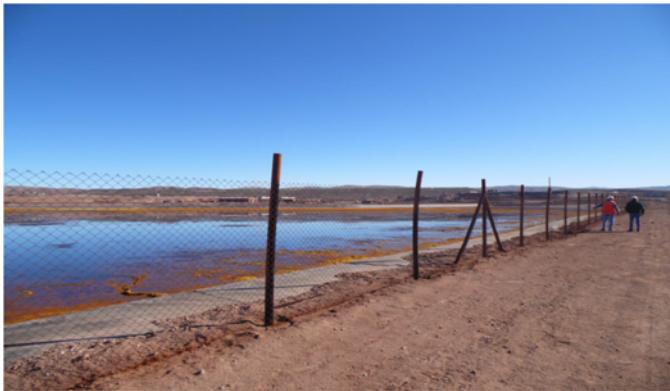
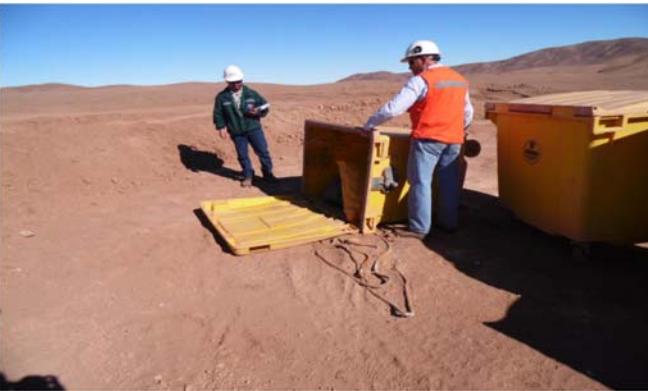
Hechos:	
Durante las actividades de inspección, se constató:	
<u>Piscina de Descarte y Evaporación de Refino</u>	
Se visitó el sector de la piscina de descarte en compañía del Sr. Baldur Cornely, Superintendente de Planta de Mantos de la Luna. En el lugar se constató la existencia de un cierre que cubre todo el perímetro de la piscina. El cierre perimetral es de malla galvanizada de aproximadamente 1,7 metros de altura, afirmado en postes de madera. Se destaca el hecho de que la malla galvanizada no está enterrada, sin embargo no hay evidencia de ingreso de animales (Fotografía 8). A un costado de la piscina, se constató la existencia de huellas de cánidos.

Se visitó el sitio de retiro de residuos domésticos en compañía del Sr. Baldur Cornely, Superintendente de Planta de Mantos de la Luna. En el lugar se constató la existencia de 5 contenedores plásticos, uno de ellos se encontraba abierto, volteado y con bolsas de basura en su interior (Fotografía 9). El Sr. Baldur Cornely, Superintendente de Planta de Mantos de la Luna, indicó que los residuos domésticos son retirados con una frecuencia de 2 veces por semana y son llevados hacia el vertedero municipal. En el lugar se encontraron huellas de cánidos de diferentes tamaños, lo cual indica que se trataría de más de un ejemplar, sin embargo no hay bolsas dañadas (Fotografía 10).

Fotografía 8.	Fecha: 25 de abril de 2017		Fotografía 9.	Fecha: 25 de abril de 2017	
Coordenadas UTM Datum WGS84 Huso 19	Norte: 7.523.564	Este: 378.642	Coordenadas UTM Datum WGS84 Huso 19	Norte: 7.523.697	Este: 378.061
Descripción medio de Prueba: En la imagen se puede observar el cierre perimetral de malla galvanizada implementado en todo el perímetro de la piscina de descarte.			Descripción medio de Prueba: Contenedor de residuos domésticos volteado.

- a. El titular cumple con la exigencia de implementar un cierre perimetral de malla galvanizada en la Piscina de Descarte y Evaporación de Refino para evitar el ingreso de fauna silvestre que pueda merodear por el sector, principalmente zorros.
- b. Si bien el titular cumple con la exigencia de tener los residuos domésticos en bolsas y contenedores, estos últimos no se encuentran cerrados en su totalidad, con lo cual se genera atracción de fauna silvestre hacia el lugar, principalmente zorros.

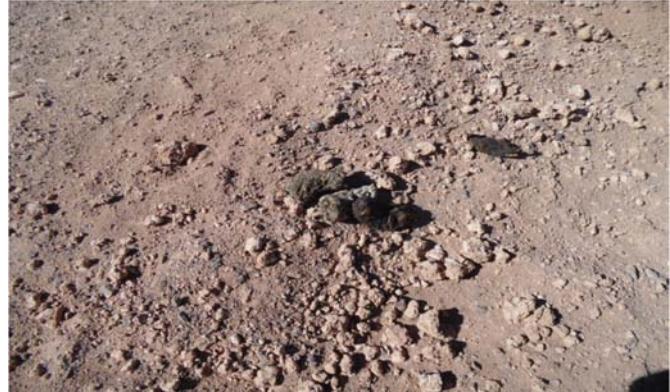
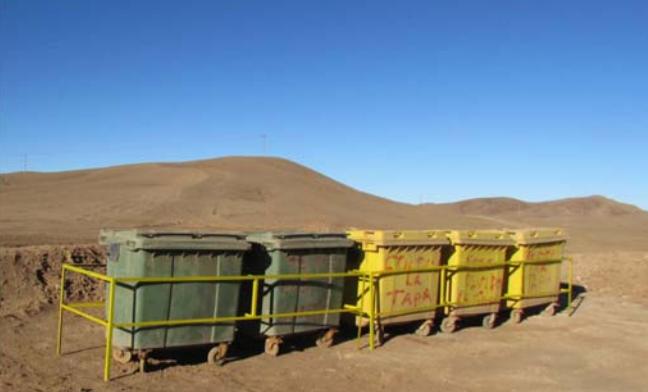
Fotografía 10.	Fecha: 25 de abril de 2017		Fotografía 11.	Fecha: 17 de julio de 2017	
Coordenadas UTM Datum WGS84 Huso 19	Norte: 7.523.6974	Este: 378.0617	Coordenadas UTM Datum WGS84 Huso 19	Norte: 7.523.6974	Este: 378.061
Descripción medio de Prueba: Evidencia indirecta de presencia de cánidos en el área de almacenamiento temporal para retiro de residuos domésticos.			Descripción medio de Prueba: Contenedores de residuos confinados en estructura metálica.

- a. En respuesta al requerimiento de información anteriormente señalado, el Titular indicó que los contenedores utilizados son de una estructura resistente y estable, de polietileno de alta densidad con tapa, para uso industrial. Adicionalmente se encuentran confinados dentro de estructura metálica que impide su volcamiento, actuando como un solo sistema. Se entrega evidencia fotográfica de la situación en actual observada terreno (Fotografía 11):
