## INFORME DE FISCALIZACIÓN AMBIENTAL

### INSPECCIÓN AMBIENTAL

#### MINERA ESCONDIDA

**DFZ-2017-15-II-RCA-IA**

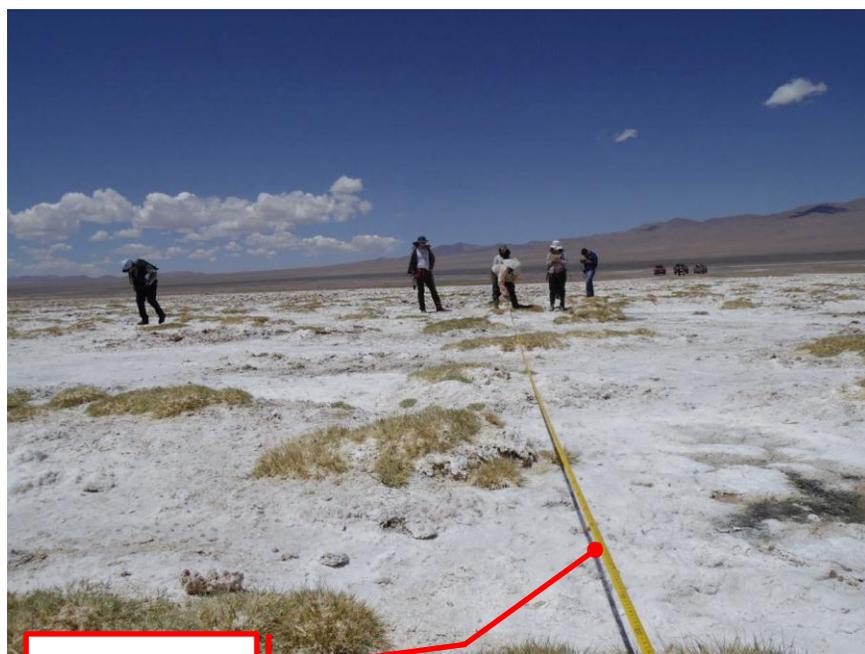
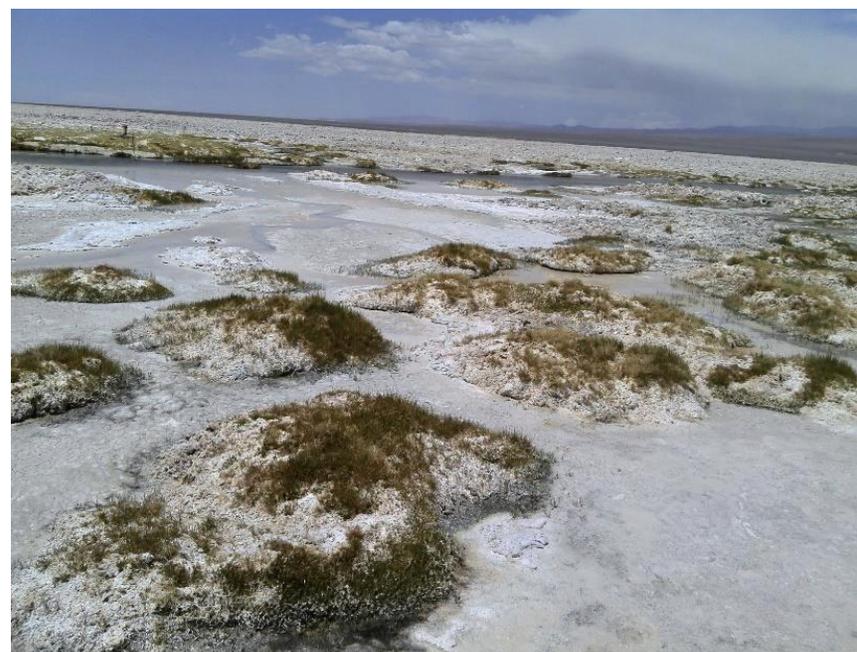
**Fotografía 1.**

Cinta métrica para demarcación de la transecta de 20 m de longitud.

1. Situación en Vega testigo (Vega 3): La vegetación promedio del área seleccionada como control presenta un 15% de vegetación activa y un 3% de rastrojo, que corresponde a coironcillo de *Puccinellia*. En la transecta, el SAG determinó, además, la presencia de un 78% de sal (Fotografía 1).
2. Situación en VCL3: En el sector con mayor suministro hídrico artificial (denominado para este análisis VCL3-2) la cobertura y composición es considerablemente mayor a la del testigo, existiendo una cobertura vegetal un 100% mayor a la condición testigo, lo que es el reflejo de una mayor humedad del sitio, que se expresa en una mayor cobertura de *Pucciniella*, alcanzando ésta un 27% y por la presencia de *Triglochin*, que alcanza valores de cubrimiento de 7% (Fotografía 2).

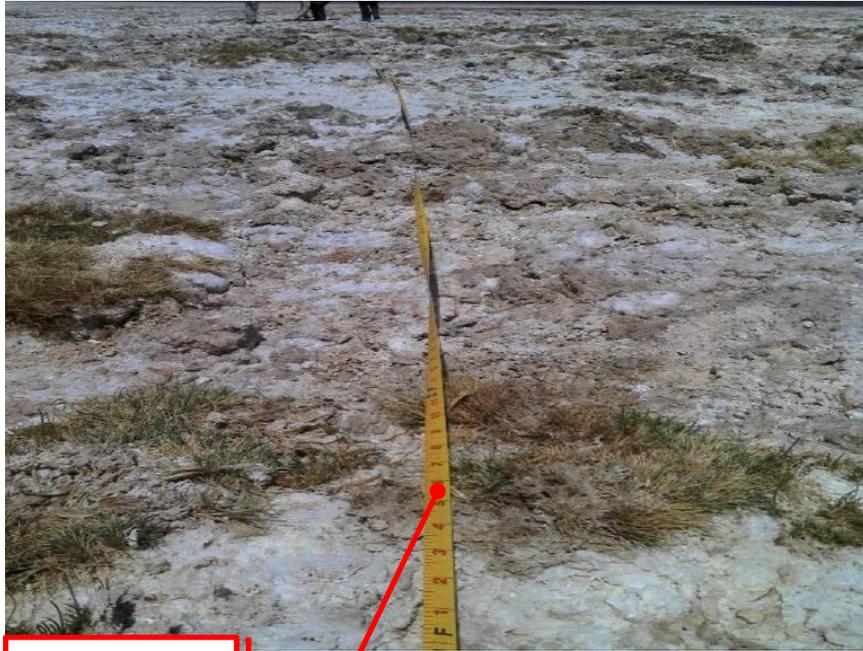
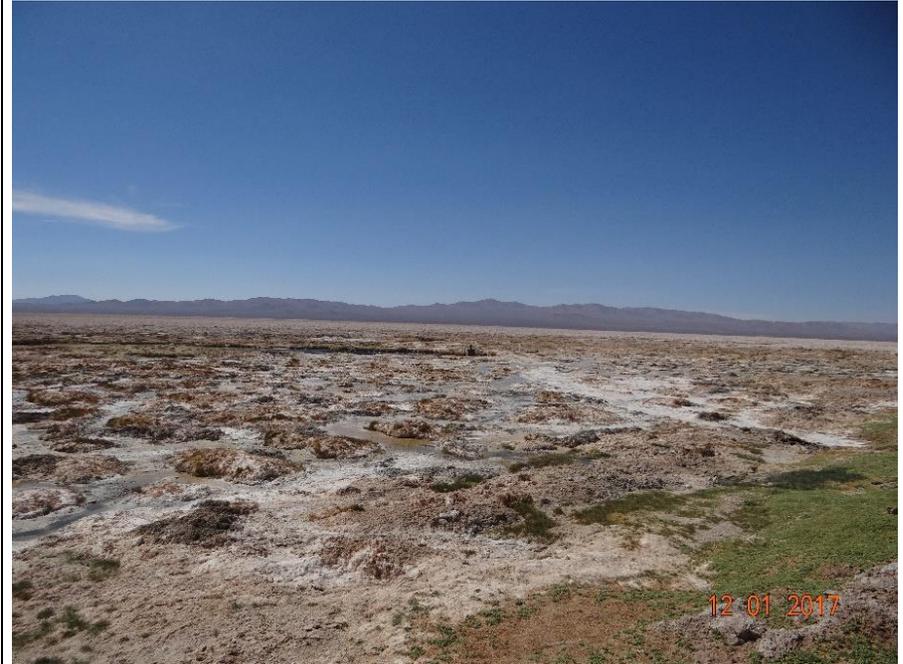
Cinta métrica para demarcación de la transecta de 20 m de longitud.

<b>Fotografía 3.</b>	<b>Fecha:</b> 12-01-2017.		<b>Fotografía 4.</b>	<b>Fecha:</b> 12-01-2017.	
<b>Coordenadas DATUM WGS84 HUSO 19 S.</b>	<b>Coordenada Norte:</b> 7.273.691	<b>Coordenada Este:</b> 506.819	<b>Coordenadas DATUM WGS84 HUSO 19 S.</b>	<b>Coordenada Norte:</b> 7.281.917	<b>Coordenada Este:</b> 508.202
<b>Descripción medio de prueba:</b> Transecta realizada en el sector VCL3 con menor aporte artificial de agua, en el Salar de Punta Negra, lado Este. (Fuente: Reporte Técnico SAG, Anexo 3).			<b>Descripción medio de prueba:</b> Vista general del sector con mayor participación de plantas en el sistema VCL2, y vista general desde donde se hicieron las transectas. (Fuente: Reporte Técnico SAG, Anexo 3).

En tanto, para la situación con menor irrigación artificial (denominada VCL3-1), la cobertura de plantas activas alcanza un valor de 5% y la presencia de mantillo salino que corresponde a vestigios de plantas que existieron unos años atrás y que actualmente no se encuentran presentes, es de un 26% (Fotografía 3).

3. Situación en VCL2: El SAG señala, en su Reporte Técnico, que para esta vega el nivel de hidromorfismo es menor, y se encuentra en un estado de desecamiento mayor, lo que se constató observando la composición de la transecta del sector con mayor disponibilidad de recarga artificial de agua (VCL2-1), en el que el porcentaje de cobertura de plantas activas es de un 7% y un 5% de rastrojo (Fotografía 4). En tanto, para el sector con menos cobertura vegetal e irrigación, el porcentaje de cubrimiento de plantas activas es de un 1% al igual que el rastrojo (Fotografía 4).

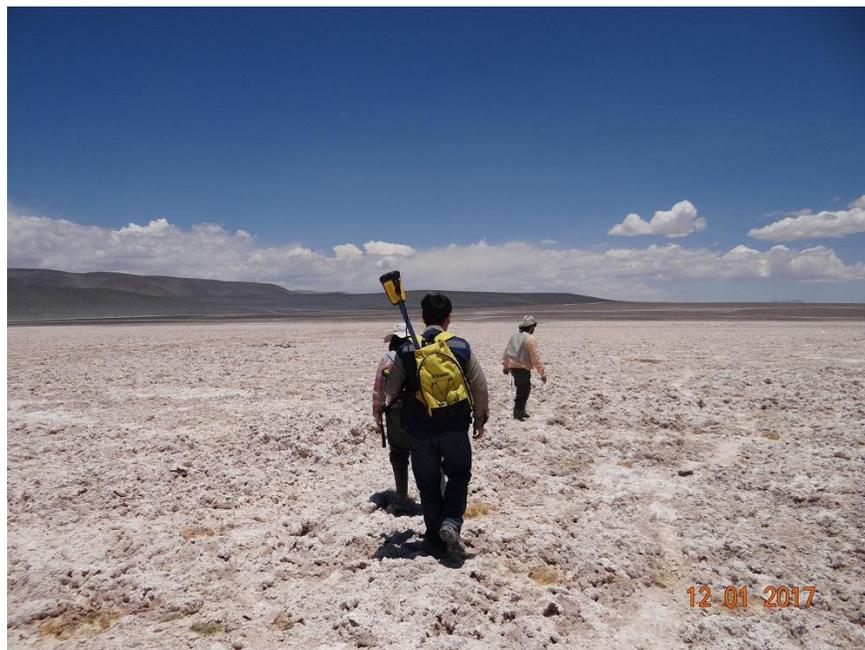
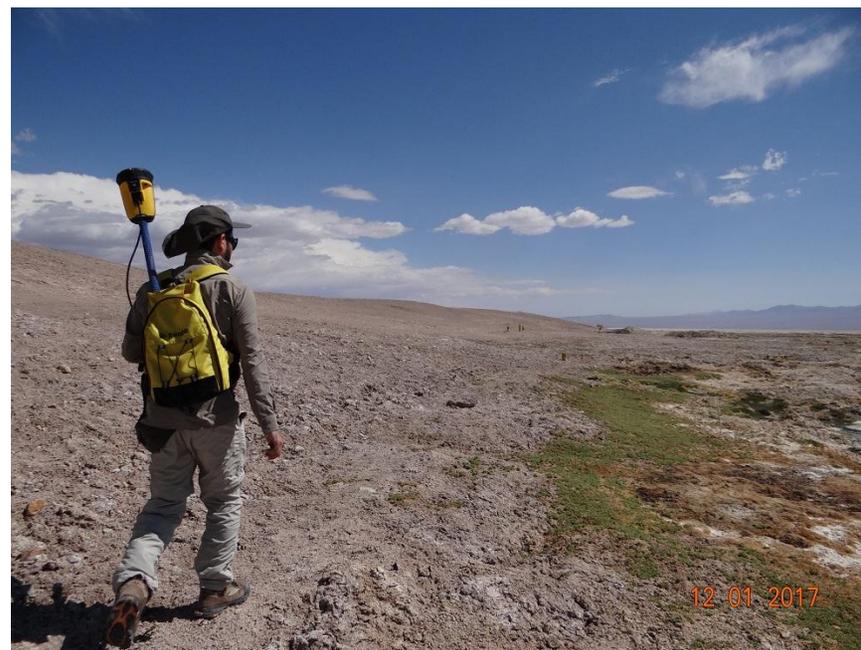
<b>Fotografía 5.</b>		<b>Fecha:</b> 12-01-2017.		<b>Fotografía 6.</b>		<b>Fecha:</b> 12-01-2017.	
<b>Coordenadas DATUM WGS84 HUSO 19 S.</b>		<b>Coordenada Norte:</b> 7.273.681	<b>Coordenada Este:</b> 506.802	<b>Coordenadas DATUM WGS84 HUSO 19 S.</b>		<b>Coordenada Norte:</b> 7.281.923	<b>Coordenada Este:</b> 508.212
<b>Descripción medio de prueba:</b> Recorrido pedestre realizado por fiscalizador de la SMA, junto a funcionarios del SAG, en el sector VCL3 para delimitación de la superficie con vegetación (indistintamente el estado de ésta) de aquella con costra salina.				<b>Descripción medio de prueba:</b> Recorrido pedestre realizado por fiscalizador de la SMA en el sector VCL2 para delimitación con GPS de PDA, de la superficie con vegetación (indistintamente el estado de ésta) de aquella con costra salina.

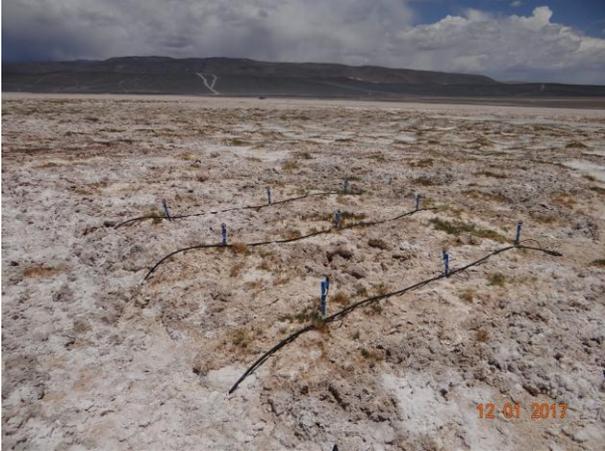
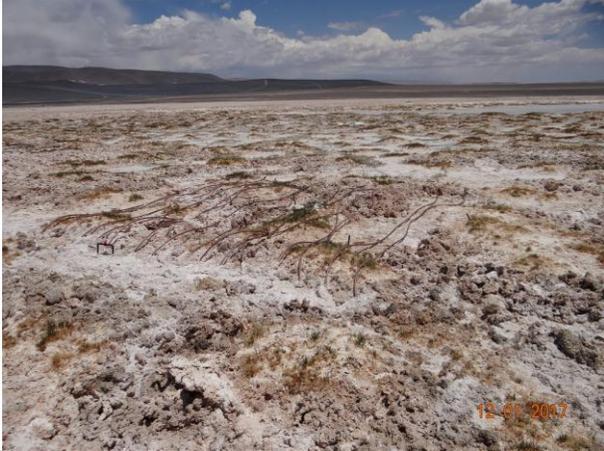
<b>Fotografía 7.</b>	<b>Fecha:</b> 12-01-2017.	<b>Fotografía 8.</b>	<b>Fecha:</b> 12-01-2017.		
<b>Coordenadas DATUM WGS84 HUSO 19 S.</b>	<b>Coordenada Norte:</b> 7.273.659	<b>Coordenada Este:</b> 506.585	<b>Coordenadas DATUM WGS84 HUSO 19 S.</b>	<b>Coordenada Norte:</b> 7.273.662	<b>Coordenada Este:</b> 506.598
<b>Descripción medio de prueba:</b> Sistema de irrigación artificial de agua de tipo aspensor constatado en el sistema VCL3.			<b>Descripción medio de prueba:</b> Sistema de irrigación artificial de agua de tipo por goteo constatado en el sistema VCL3.

- f. Tanto en el sistema VCL3 como en VCL2 se realizaron recorridos pedestres para registrar el track con GPS de PDA, modelo Nomad 6GB y antena externa, ambos marca Trimble. Esto se realizó por el contorno de cada vega para determinar su superficie (Fotografías 5 y 6). En esta definición se utilizó el criterio de presencia de rastrojo, mantillo y plantas vivas, haciendo la distinción además de las zonas con presencia salina.
- g. Se constató que los sistemas de recarga hídrica artificial observados fueron los siguientes:
  - 1. Sistema VCL3: aspersores, goteo y descarga directa (Fotografías 7, 8 y 9).
  - 2. Sistema VCL2: goteo y descarga directa (Fotografías 10 y 11).

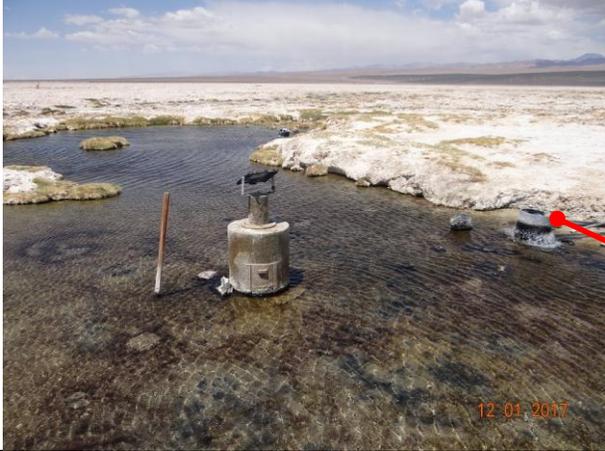
<div style="border: 2px solid red; padding: 5px; display: inline-block;">             Irrigación artificial de tipo descarga directa.         </div>			
<b>Fotografía 9.</b>	<b>Fecha:</b> 12-01-2017.				
<b>Coordenadas DATUM WGS84 HUSO 19 S.</b>	<b>Coordenada Norte:</b> 7.273.687		<b>Coordenada Este:</b> 506.802		
<b>Descripción medio de prueba:</b> Sistema de irrigación artificial de agua de tipo descarga directa constatado en el sistema VCL3.

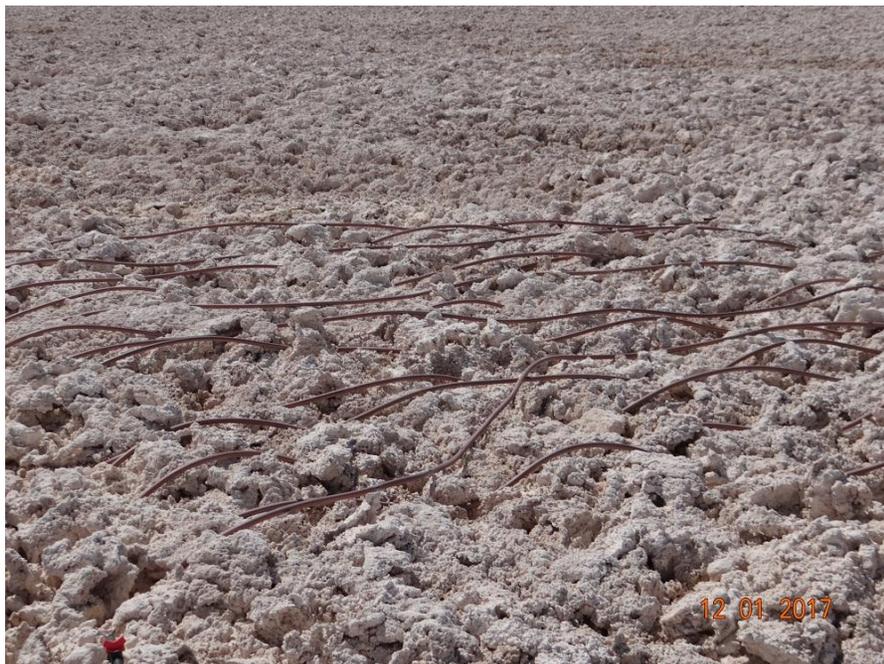
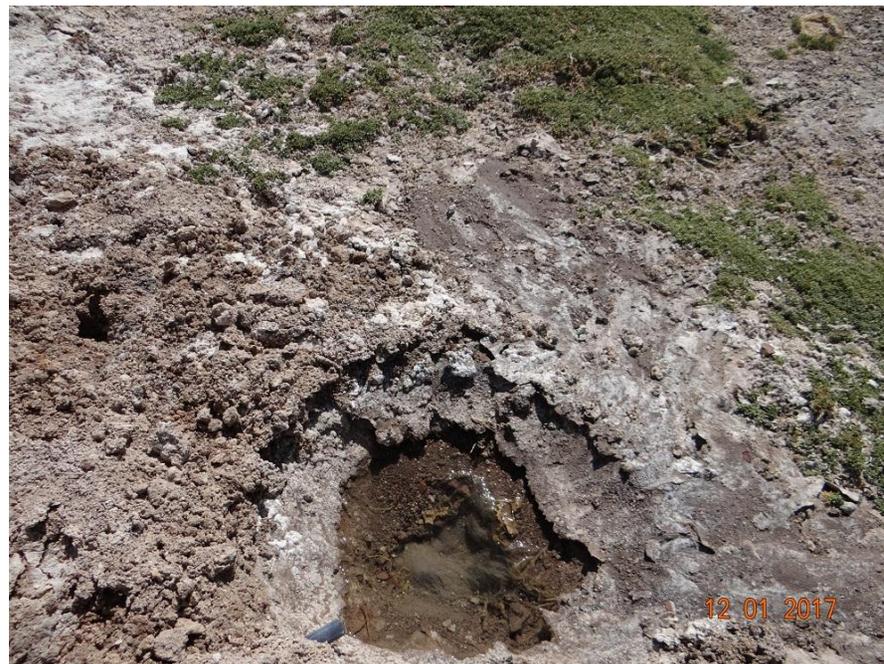
<b>Fotografía 10.</b>	<b>Fecha:</b> 12-01-2017.		<b>Fotografía 11.</b>	<b>Fecha:</b> 12-01-2017.		
<b>Coordenadas DATUM WGS84 HUSO 19 S.</b>	<b>Coordenada Norte:</b> 7.281.758	<b>Coordenada Este:</b> 508.020	<b>Coordenadas DATUM WGS84 HUSO 19 S.</b>	<b>Coordenada</b> 7.281.708	<b>Norte:</b> 508.137	<b>Coordenada Este:</b> 508.137
<b>Descripción medio de prueba:</b> Sistema de irrigación artificial de agua de tipo goteo constatado en el sistema VCL2.			<b>Descripción medio de prueba:</b> Sistema de irrigación artificial de agua de tipo descarga directa constatado en el sistema VCL2.

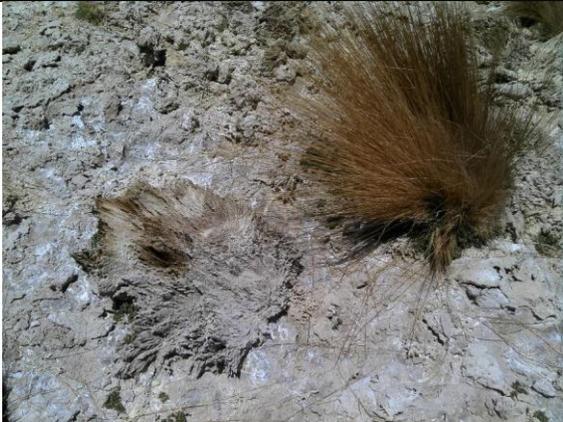
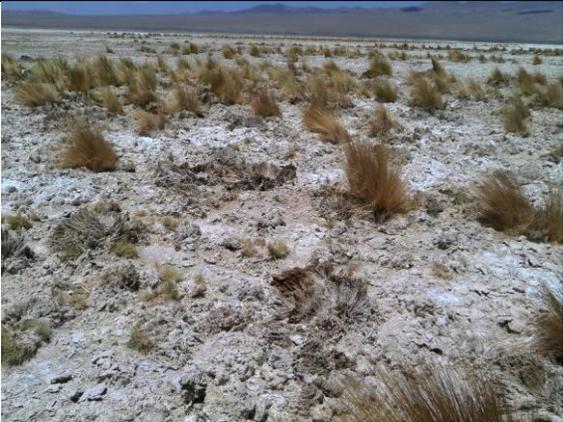
Otros hecho N°1	Estaciones N°: 2 y 3.
<p><b>Descripción:</b></p> <p>Se observó en terreo la presencia de un pajonal hídrico de <i>Deyeuxia</i> que se encontraba mayoritariamente en estado de rastrojo, con evidencia de mantillo salinizado (Fotografías 12 y 13), que es indicio, de acuerdo al Reporte Técnico del SAG Antofagasta (Anexo 3), que la vegetación se está muriendo. De igual manera se identificó un segundo lugar azonal hídrico con predominio de Juncáceas que también se encontraban en estado de rastrojo y mantillo salino que es indicio de desecamiento de la vegetación (Fotografías 14 y 15).</p>

<b>Fotografía 12.</b>	<b>Fecha:</b> 12-01-2017.		<b>Fotografía 13.</b>	<b>Fecha:</b> 12-01-2017.	
<b>Coordenadas DATUM WGS84 HUSO 19 S.</b>	<b>Coordenada Norte:</b> 7.266.942	<b>Coordenada Este:</b> 502.413	<b>Coordenadas DATUM WGS84 HUSO 19 S.</b>	<b>Coordenada Norte:</b> 7.266.941	<b>Coordenada Este:</b> 502.412
<b>Descripción medio de prueba:</b> Pajonal hídrico de <i>Deyeuxia sp.</i> , observado entre el sector de la Vega 3 y el sistema VCL3.			<b>Descripción medio de prueba:</b> Pajonal hídrico de <i>Deyeuxia sp.</i> , observado entre el sector de la Vega 3 y el sistema VCL3.

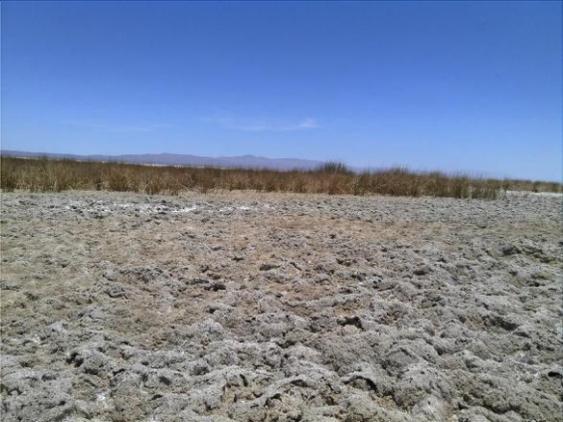
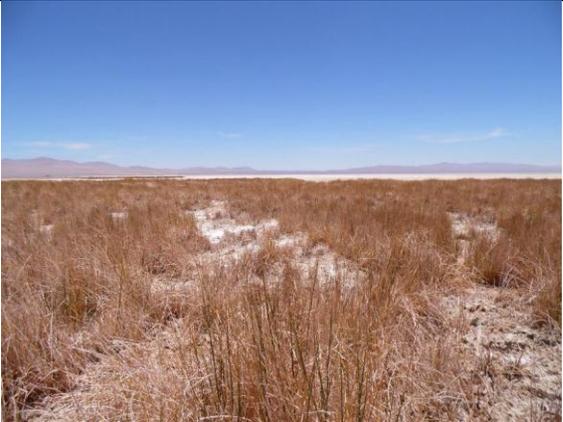
<b>Fotografía 14.</b>	<b>Fecha:</b> 12-01-2017.		<b>Fotografía 15.</b>	<b>Fecha:</b> 12-01-2017.	
<b>Coordenadas DATUM WGS84 HUSO 19 S.</b>	<b>Coordenada Norte:</b> 7.269.969	<b>Coordenada Este:</b> 502.949	<b>Coordenadas DATUM WGS84 HUSO 19 S.</b>	<b>Coordenada Norte:</b> 7.269.983	<b>Coordenada Este:</b> 502.938

<b>Descripción medio de prueba:</b> Vega de Juncáceas, observada entre el sector de la Vega 3 y el sistema VCL3.			<b>Descripción medio de prueba:</b> Vega de Juncáceas, observada entre el sector de la Vega 3 y el sistema VCL3.
