INFORME DE FISCALIZACIÓN AMBIENTAL

INSPECCIÓN AMBIENTAL

PLANTA SOLAR ATACAMA 2

DFZ-2017-284-II-RCA-IA

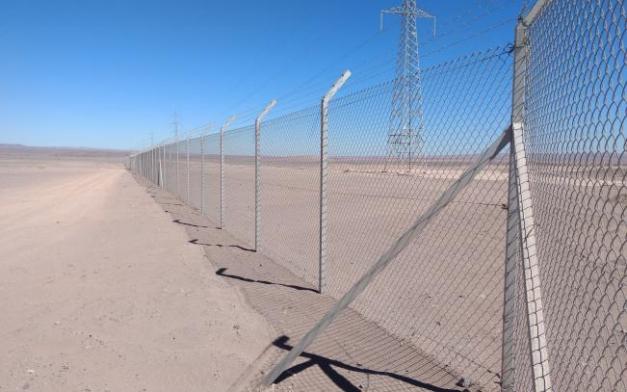
Durante el recorrido se constató la existencia de un cierre perimetral de malla galvanizada enterrada en el suelo. El Sr. Cristian Veliz indicó que dicho cierre se extiende por todo el perímetro de las instalaciones.

Fotografía 1.	Fecha: 03-05-2017.	Fotografía 2.	Fecha: 03-05-2017.
Coordenadas UTM Datum WGS84 Huso 19 Norte: 7.448.510 Este: 460.984		Coordenadas UTM Datum WGS84 Huso 19 Norte: 7.448.440 Este: 460.907	
Descripción medio de Prueba: Vista general del cierre perimetral de las instalaciones con malla galvanizada.		Descripción medio de Prueba: Vista general de la puerta de acceso al área del proyecto.

- a. Respecto a la exigencia definida en el considerando 7.10 de la RCA N° 212/2015, relativa al cierre perimetral del proyecto, el titular cumple ya que se constata la existencia de un cierre perimetral con las características definidas, el cual cubre todo el perímetro del proyecto.

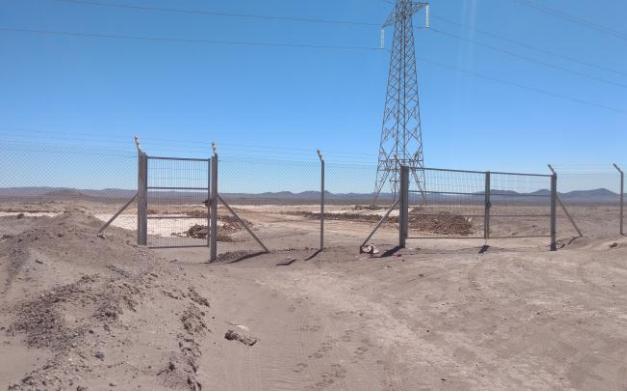
- Vértice 1: 7.448.510 m N; 460.984 m E.
- Vértice 2: 7.448.510 m N; 462.368 m E.
- Vértice 3: 7.447.724 m N; 460.841 m E.
- Vértice 1: 7.448.407 m N; 460.840 m E.
- Vértice 5: 7.448.440 m N; 460.907 m E, acceso a las instalaciones (Fotografía 2).

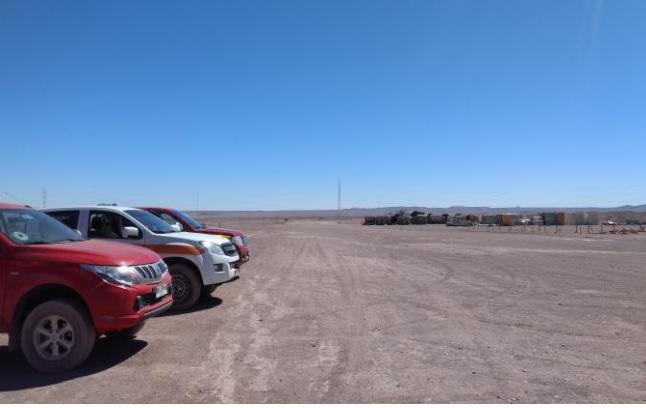
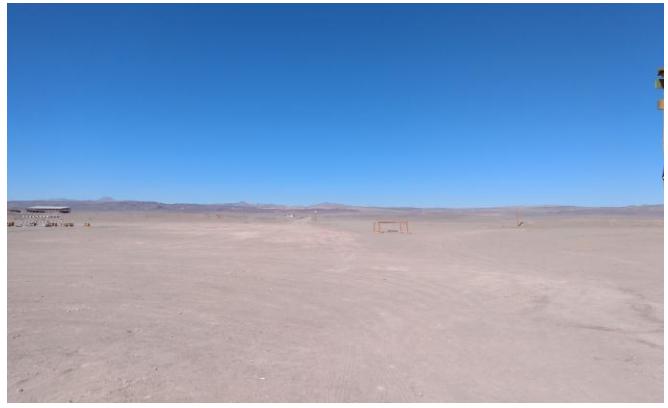
- b. Durante la reunión de inicio de la Inspección Ambiental, el Sr. Hugo Astudillo, Jefe HSEC del proyecto, indicó que las balsas de evaporación y las torres de alta tensión junto con el tendido eléctrico no se han construido. Desde las oficinas de los guardas ubicada en el punto de coordenadas UTM, Datum WGS 84, 7.448.106 m N; 461.300 m E, se observó el avance de las obras en el entorno (Fotografías 3 y 4).

Fotografía 3.	Fecha: 03-05-2017.	Fotografía 4.	Fecha: 03-05-2017.
Coordenadas UTM Datum WGS84 Huso 19 Norte: 7.448.106 Este: 461.300		Coordenadas UTM Datum WGS84 Huso 19 Norte: 7.448.106 Este: 461.300	
Descripción medio de Prueba: Vista Oeste del área del proyecto, desde el sector de garita de control de acceso.		Descripción medio de Prueba: Vista Este del área del proyecto, desde el sector de garita de control de acceso. Se observa la ausencia de obras del proyecto.

- b. Respecto a la exigencia definida en el considerando 7.10 de la RCA N° 212/2015, relativa al cierre perimetral de la piscina de evaporación, la instalación de peinetas en las crucetas, los salvapájaros en las líneas de transmisión eléctrica y los ahuyentadores de aves no son aplicables, dado que al momento de la Inspección Ambiental no se encontraban construidas dichas obras (Fotografías 3 y 4).
