## INFORME DE FISCALIZACIÓN AMBIENTAL

### INSPECCIÓN AMBIENTAL

### PUERTO ANTOFAGASTA

### DFZ-2017-387-II-RCA-IA

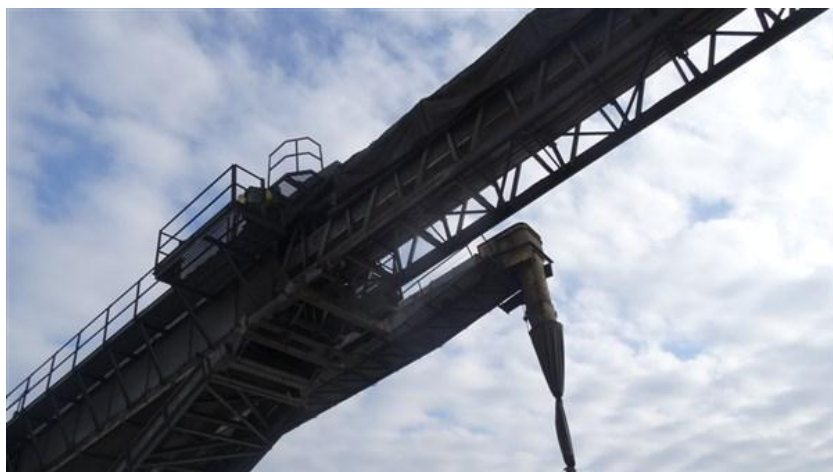
**Fotografía 1.**

**Descripción medio de prueba:** “Shiploader”, cinta retráctil que se utiliza para realizar la transferencia del concentrado a las bodegas del buque.

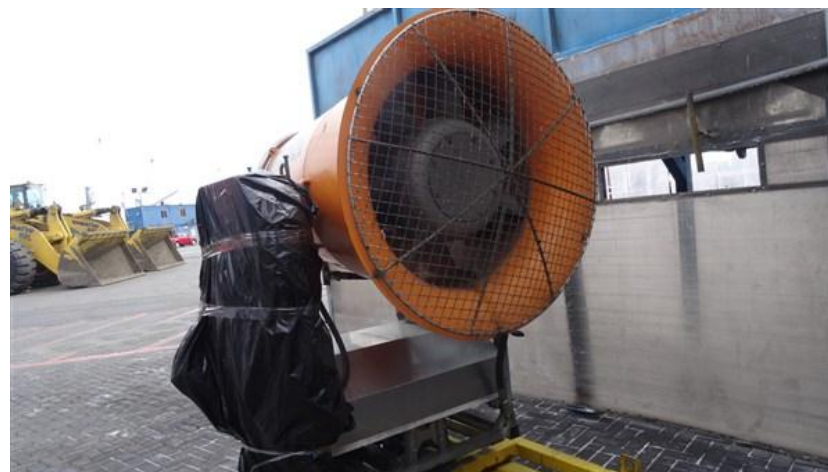
**Fotografía 2.**

**Descripción medio de prueba:** Dustbooss, aspersor móvil de agua para la humectación del material.
