INFORME DE FISCALIZACIÓN AMBIENTAL

INSPECCIÓN AMBIENTAL

PLANTA INACESA

DFZ-2017-163-II-RCA-IA

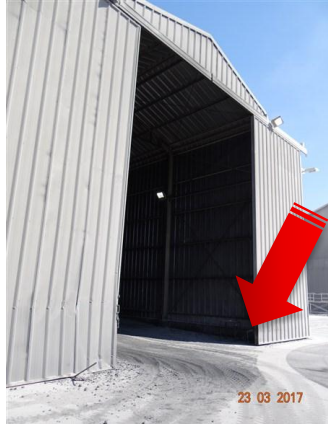
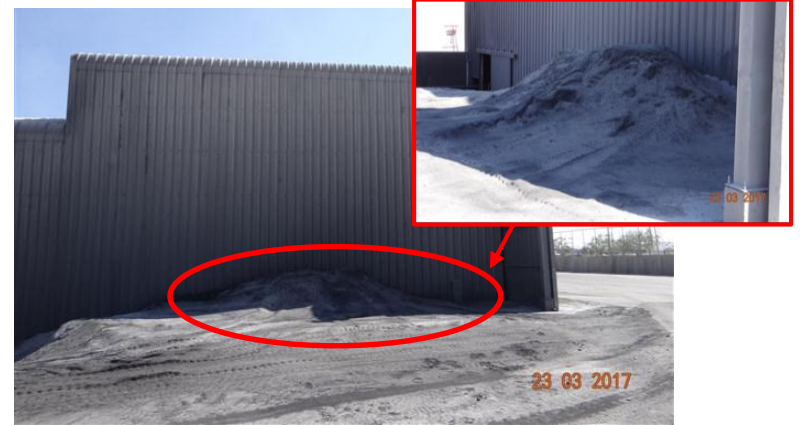
Se observó material disperso (carboncillo) alrededor del galpón de recepción y acopio de petcoke (Fotografías 1, 2, 3 y 4). En ambos galpones las puertas de acceso estaban completamente abiertas al momento de la inspección (Fotografías 1 y 3) y el Galpón de almacenamiento cuenta con una abertura lateral utilizada como puerta de acceso (Fotografía 4).

Fotografía 1.	Fecha: 23 de marzo de 2017		Fotografía 2.	Fecha: 23 de marzo de 2017	
Coordenadas UTM Datum WGS84 Huso 19	Norte: 7.368.887	Este: 365.775	Coordenadas UTM Datum WGS84 Huso 19	Norte: 7.368.887	Este: 365.775
Descripción medio de Prueba: Puerta de acceso al galpón de recepción de Petcoke con restos de material.			Descripción medio de Prueba: Costado del galpón de recepción de Petcoke con restos de material acumulado.

- Se procedió al retiro y limpieza del carboncillo que se encontraba al costado Sur del Galpón de Recepción de Petcoke, y fue ingresado al Galpón de Acopio de Petcoke.

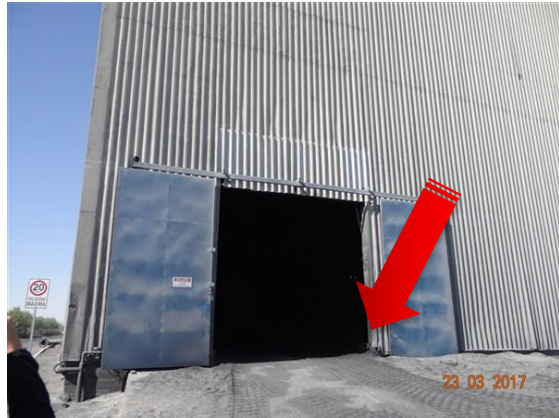
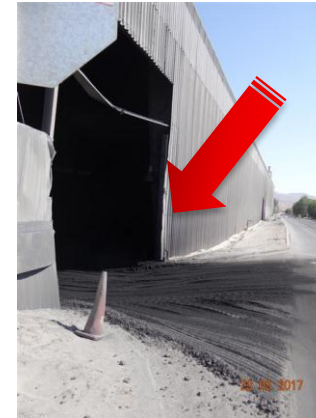
Fotografía 3.	Fecha: 23 de marzo de 2017		Fotografía 4.	Fecha: 23 de marzo de 2017	
Coordenadas UTM Datum WGS84 Huso 19	Norte: 7.369.064	Este: 365.747	Coordenadas UTM Datum WGS84 Huso 19	Norte: 7.369.064	Este: 365.747
Descripción medio de Prueba: Puerta de acceso al galpón de almacenamiento de Petcoke con restos de material.			Descripción medio de Prueba: Abertura en una de las paredes laterales del galpón de almacenamiento de Petcoke utilizada como puerta de acceso con restos de material.

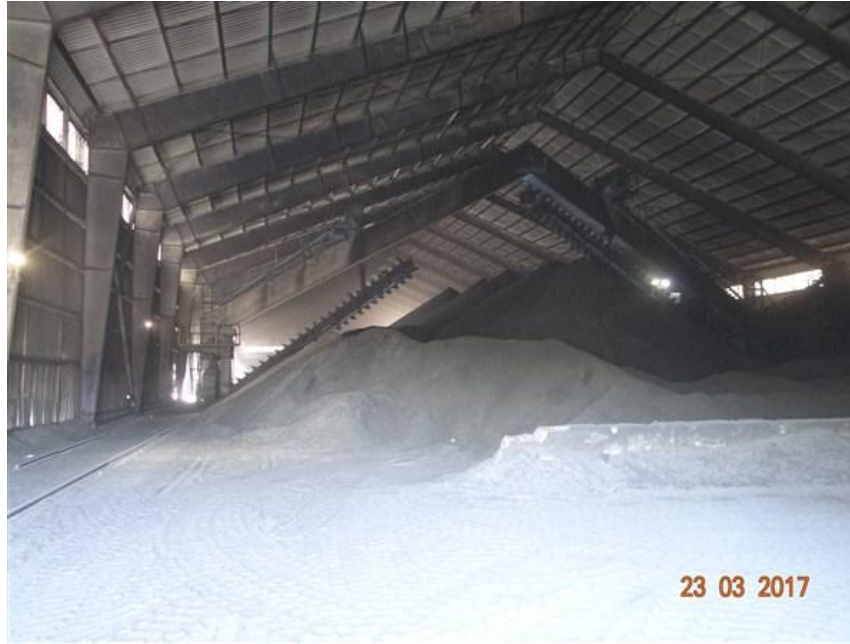
Fotografía 5.

Al interior del galpón de acopio las pilas de petcoke no presentan signos de apisonamiento, por el contrario se observa material disgregado en el suelo (Fotografía 5).

Descripción medio de Prueba: Pilas de acopio de petcoke al interior del galpón de almacenamiento.

- Indicar la forma, modo y el plazo en que asegurará el confinamiento y apisonamiento del combustible sólido (petcoke y carbón), de acuerdo a lo comprometido en la RCA N° 328/2005. Además, de indicar los medios de verificación que entregará como respaldo de su ejecución y efectividad.
- Entregar una copia del apéndice C de la Adenda N° 1 del EIA “Ampliación a la Matriz de Combustibles en los Hornos de la Planta INACESA Antofagasta” aprobado mediante RCA N° 328/2005 Modificada por la R.E. N° 54/2008 de la CONAMA, en el cual se describe el sistema de confinamiento y traspaso hacia el sistema de molienda de los hornos.

- **Respecto del apisonamiento del combustible al interior de la bodega:** *“el reemplazo del sistema de molienda contempla un almacenamiento confinado del combustible sólido en un galpón para lo cual no se hace necesaria la actividad de apisonamiento, según lo descrito anteriormente. En la condición con galón, para la formación del pilo se utiliza un sistema mecánico denominado apilador/reclamador, que consiste en un sistema mecanizado que forma el pilo de manera longitudinal (apilador), y descarga del material en forma mecanizada hacia la correa transportadora principal (reclamador), que alimenta al sistema de molienda. En definitiva, este sistema mecanizado no requiere la actividad de apisonamiento para la formación del pilo, en cuanto a las emisiones de material particulado, ya que éstas quedan confinadas en el galpón.”*

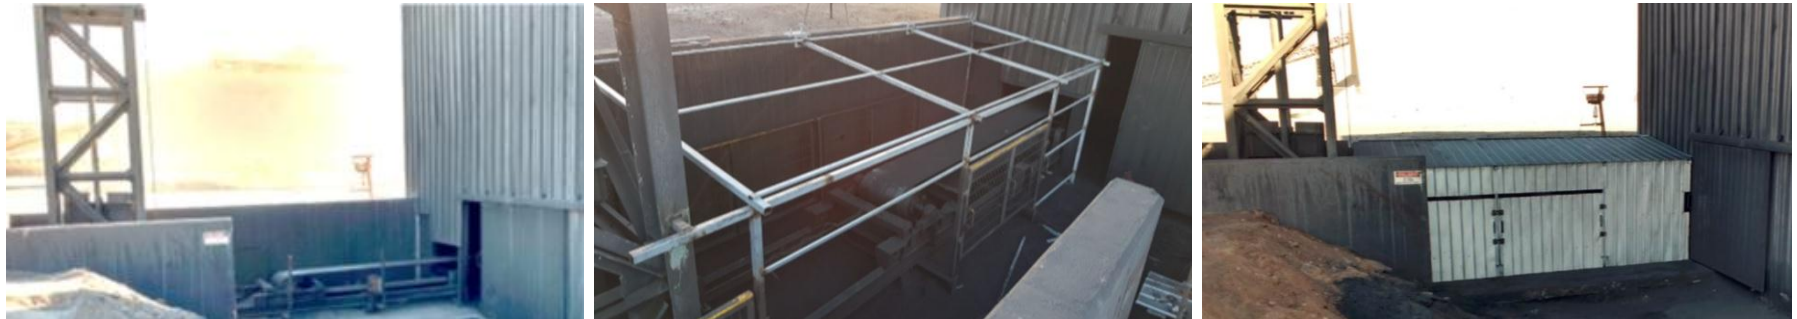
Fotografía 6.

Descripción medio de Prueba: Encapsulamiento de correa transportadora.

- i. Una de las correas no se pudo encapsular dado que la zona corresponde a un carro móvil que acciona el tensor. En su reemplazo se optó por encapsular toda la zona (Fotografía 6).

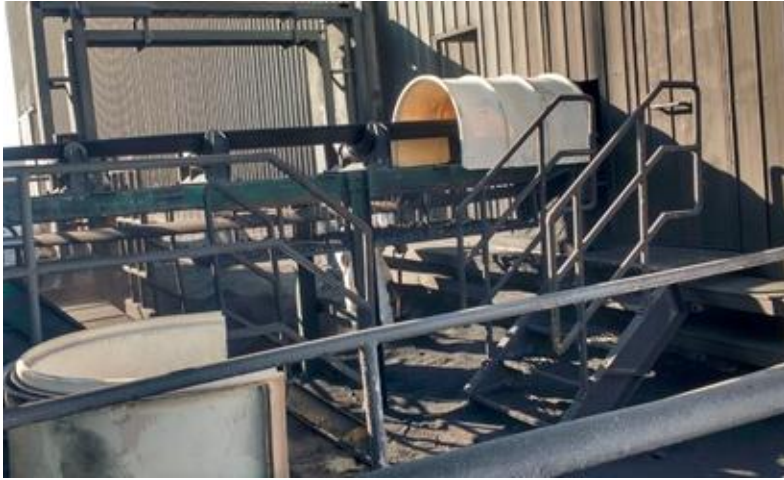
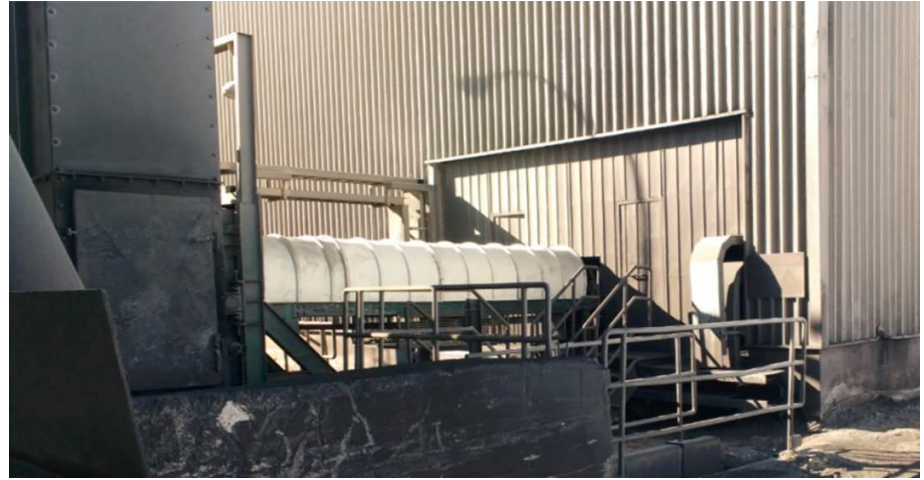
Fotografía 7.

Descripción medio de Prueba: Correa Transportadora cubierta con FRP.

La segunda correa fue encapsulada con cubierta de FRP (Fotografía 7).

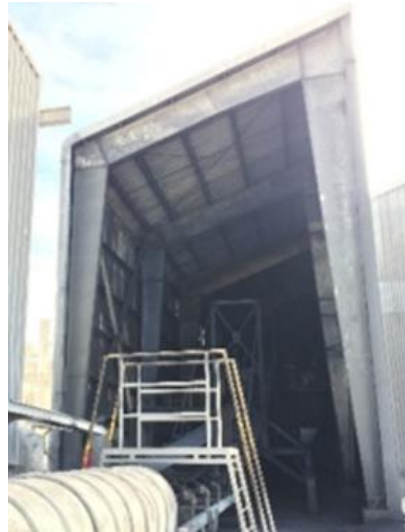
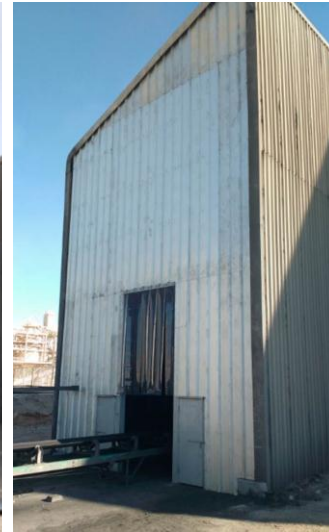
Fotografía 8.

Descripción medio de Prueba: Cubierta de vano e instalación de puertas para mantenimiento.

- ii. Se cubrió la zona posterior con estructura soporte de acero y recubrimiento metálico PV4 en zona superior y cortinas de PVC o goma en la parte inferior y costados, lo que permitirá el desplazamiento del carro que sale del galpón y se instalaron puertas metálicas de acceso para mantención (Fotografía 8).

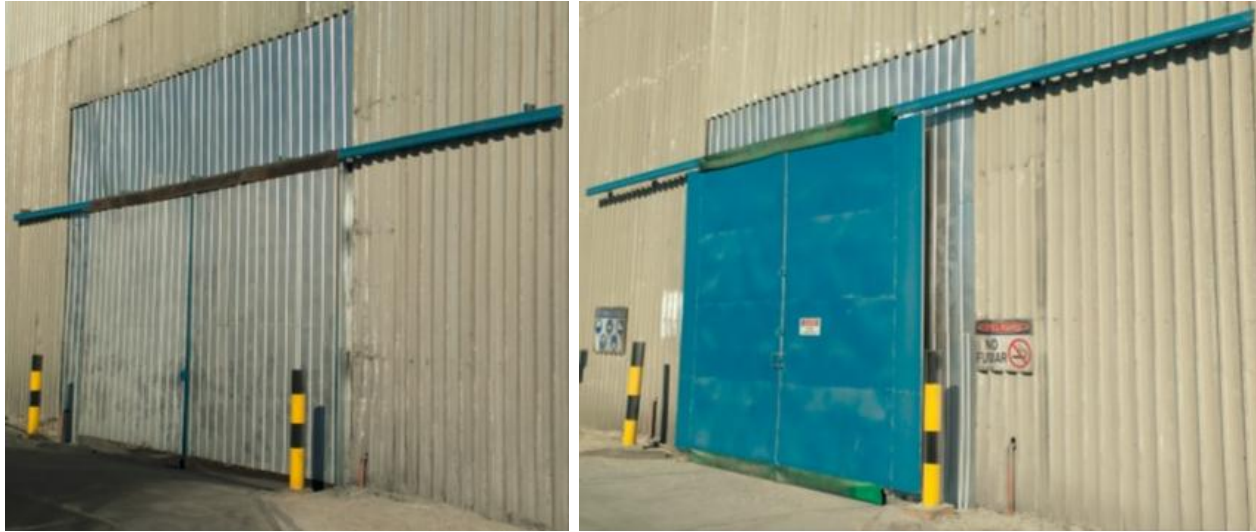
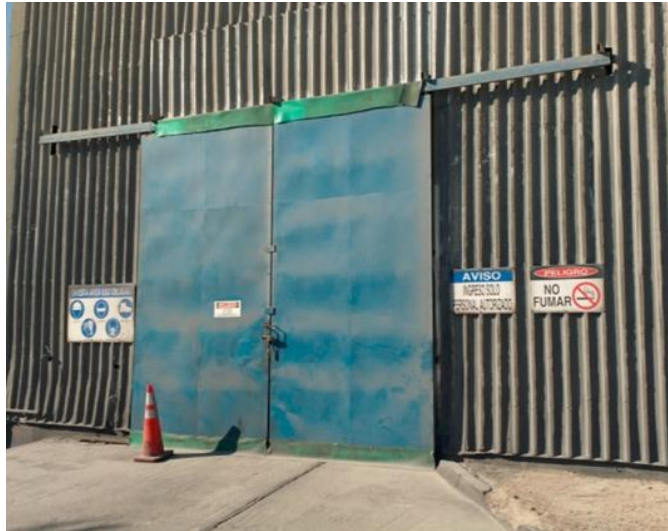
Fotografía 9.

Descripción medio de Prueba: Sellado de los 3 portones comprometidos.

- iii. Se sellaron 3 portones (Fotografía 9).
