INFORME DE FISCALIZACIÓN AMBIENTAL

INSPECCIÓN AMBIENTAL

PLANTA DESALADORA DE AGUA DE MAR ANTOFAGASTA

DFZ-2017-549-II-RCA-IA

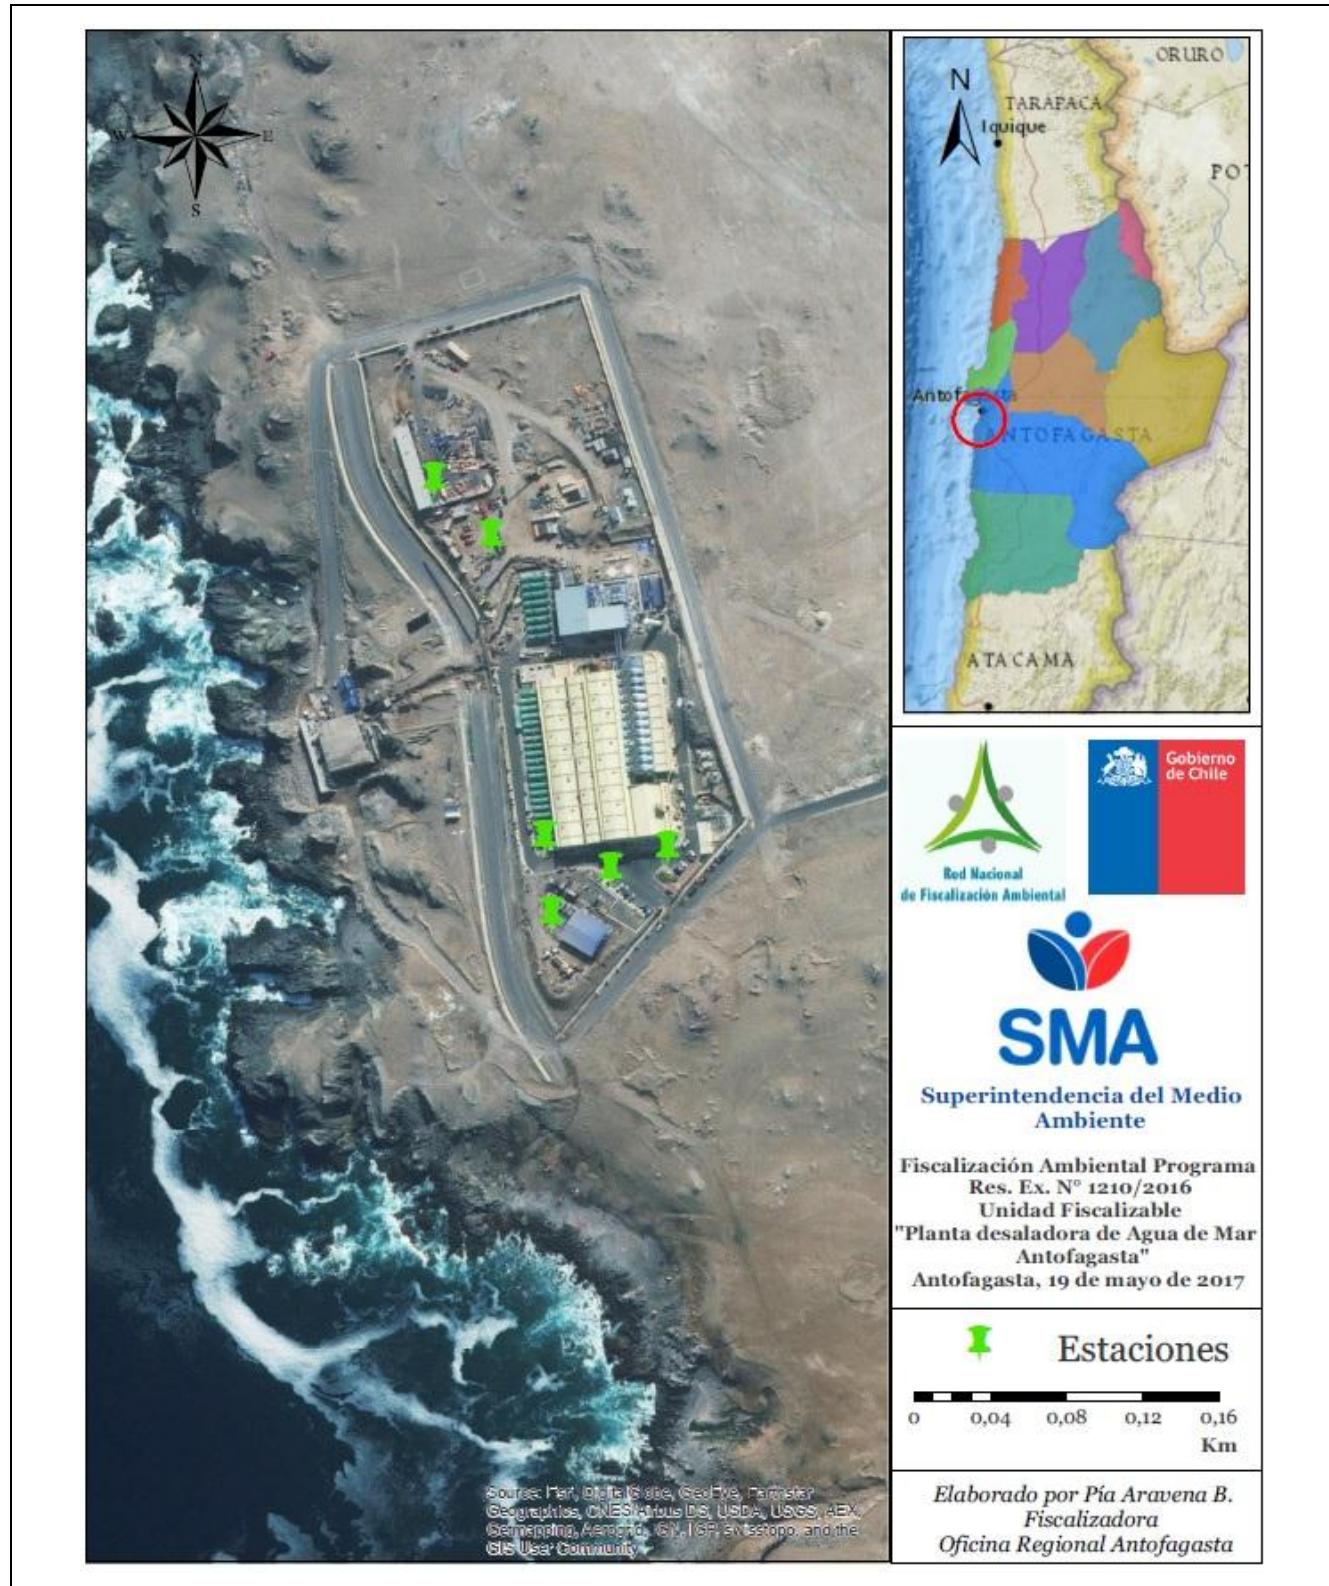
4.3.1. Esquema de recorrido

Nº de estación	Nombre del sector	Descripción estación
1	Área de filtros de arena y sector plantas.	Lugar en dónde llega el agua de mar, desde la aducción, y pasa por el sistema de filtros para luego iniciar el proceso de desalación.
2	Galpón de Almacenamiento.	Área de almacenamiento de insumos y sustancias químicas que son utilizadas en el proceso.
3	Plantas Auxiliares.	Dos unidades de Osmosis Inversa las cuales son utilizadas como respaldo.
4	Áreas verdes.	Lugar de emplazamiento de un Parque de áreas verdes.
5	Sala de Control.	Área de la planta en dónde se monitorea en línea los caudales de aducción de agua de mar, el agua permeada y la salmuera que finalmente se descarga.
6	Sala de Reuniones.	Lugar en dónde se llevó a cabo la reunión de inicio con el Titular y en donde se dio por finalizada la actividad, con el llenado del acta y la reunión final con el Titular.

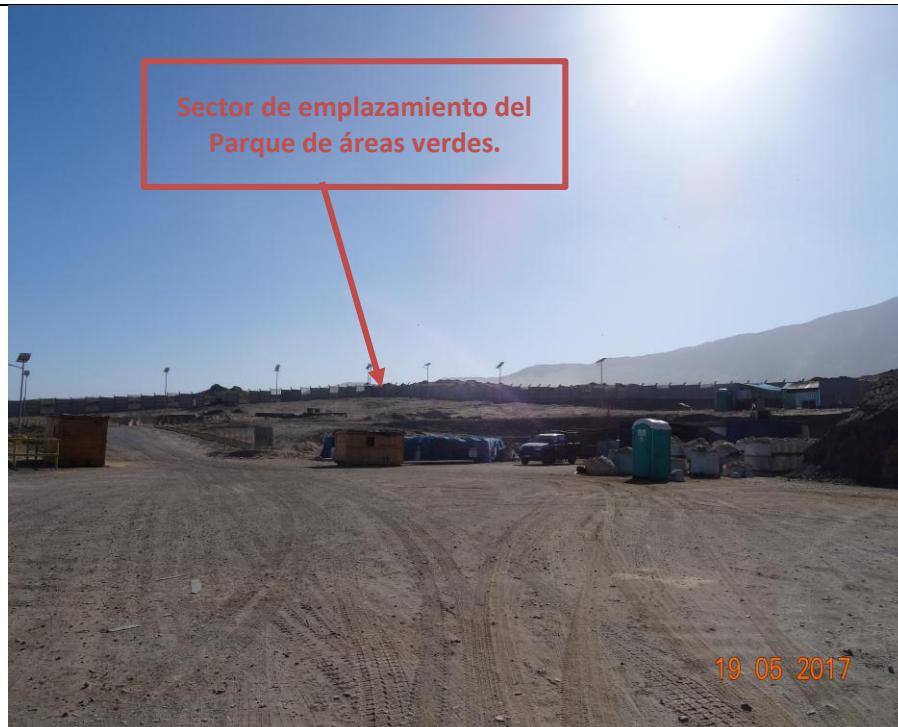
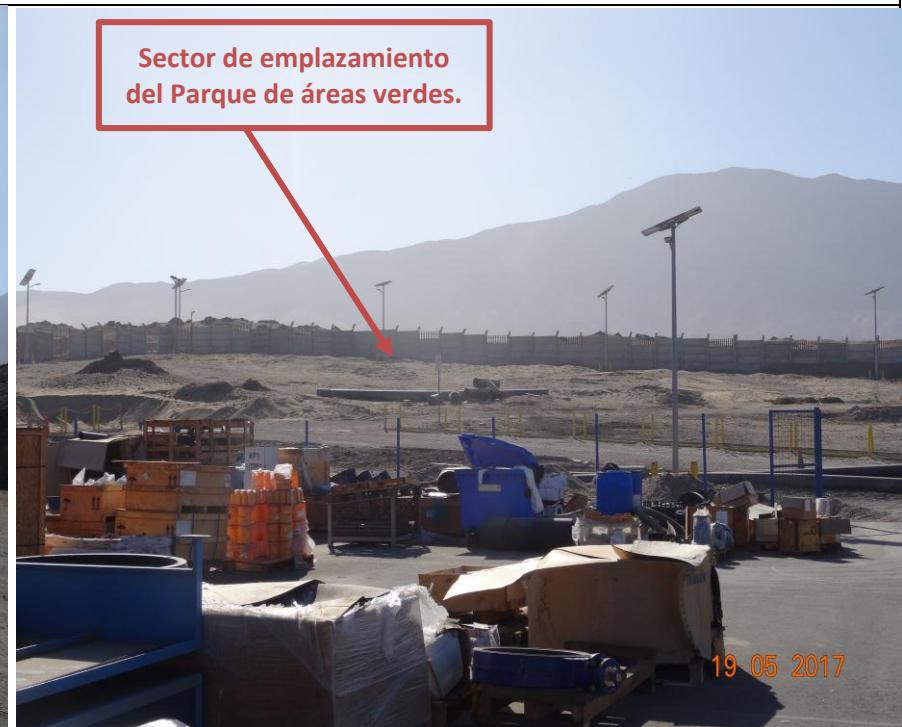
- Durante las actividades de inspección, se constató que no está construido el Parque de áreas verdes en el área aledaña a la planta. Se observó que en el patio Norte de la planta hay acopiado unos contenedores y otros materiales de la planta, la Srta Joselyn Meneses, Ingeniero de estudios Ambientales, indicó que no se ha construido el parque de Áreas Verdes. (Fotografía 1).
- Se observó que en lugar en dónde estaría emplazado el Parque de áreas verdes, hay contenedores y otros materiales de la planta acopiados como pallets, mangueras, bidones, cajas de cartón etc. (Fotografía 2).

Fotografía 1.	Fecha: 19-05-2017	Fotografía 2.	Fecha: 19-05-2017
Coordenadas UTM Datum WGS84 Huso 19	Norte: 7.395.834 Este: 357.121	Coordenadas UTM Datum WGS84 Huso 19	Norte: 7.395.834 Este: 357.121
Descripción medio de prueba: Sector aledaño a la planta, en dónde se emplazaría el Parque de Áreas Verdes.		Descripción medio de prueba: Sector aledaño a la planta, en dónde se emplazaría el Parque de Áreas Verdes, con materiales de la planta..

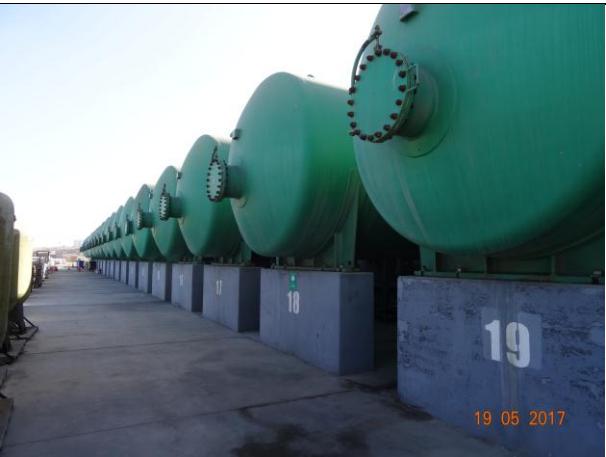
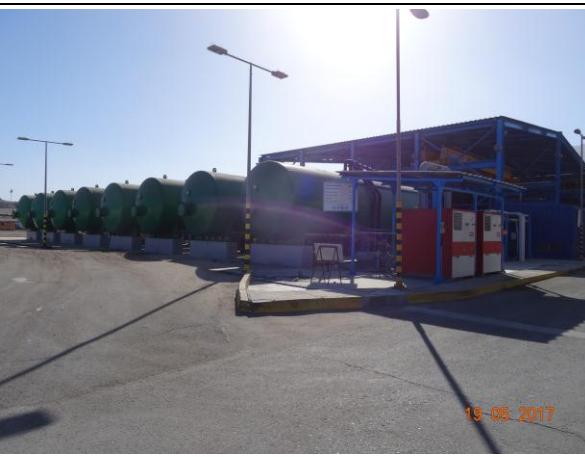
- a. Se recorrió el área de filtros de arena y el sector plantas, en donde el Sr. Walter Alday indicó que al ingresar el agua de mar se le adiciona ácido sulfúrico, se mezcla y luego es conducida por los filtros de arena, que para la Planta 1 (aprobada por RCA N° 228/2001) son 20 filtros y 6 para la planta 2 (aprobada por RCA N° 397/2014). Posteriormente, el agua pasa por los filtros de cartucho para ingresar al proceso de osmosis. (Fotografías 3 y 4).

Fotografía 3.	Fecha: 19-05-2017	Fotografía 4.	Fecha: 19-05-2017		
Coordenadas UTM Datum WGS84 Huso 19	Norte: 7.395.676 Este: 357.149	Coordenadas UTM Datum WGS84 Huso 19	Norte: 7.395.676 Este: 357.149		
Descripción medio de prueba: Filtros de Arena Planta 1			Descripción medio de prueba: Filtros de Arena Planta 2.

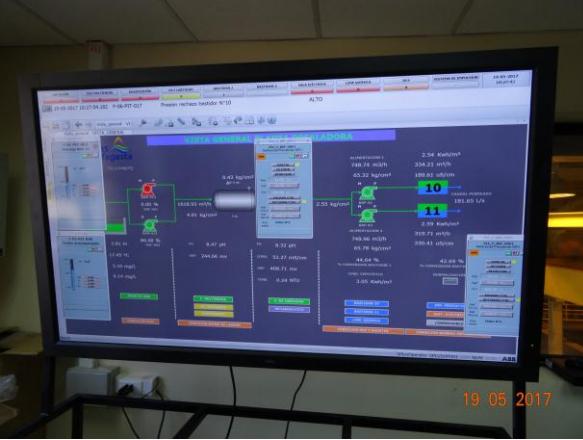
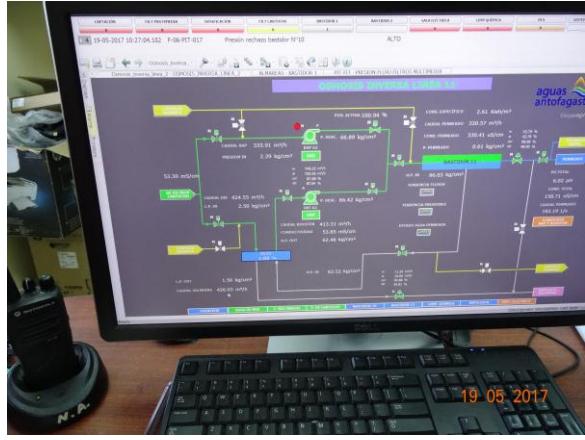
- e. Se visitó la sala de control en donde están las pantallas de control de datos *in situ* del agua de mar que es succionada, los caudales de agua permeada y de almuera que se descarga. Se observaron en las pantallas los datos de cada una de las plantas RO principales, Planta 1 aprobada a través de RCA N° 228/2001 y Planta 2 por RCA N° 397/2014 (Fotografías 5 y 6).

Fotografía 5.	Fecha: 19-05-2017	Fotografía 6.	Fecha: 19-05-2017		
Coordenadas UTM Datum WGS84 Huso 19	Norte: 7.395.670 Este: 357.213	Coordenadas UTM Datum WGS84 Huso 19	Norte: 7.395.670 Este: 357.213		
Descripción medio de prueba: Pantalla control y Registro Planta 1.			Descripción medio de prueba: Pantalla control y Registro Planta 2.

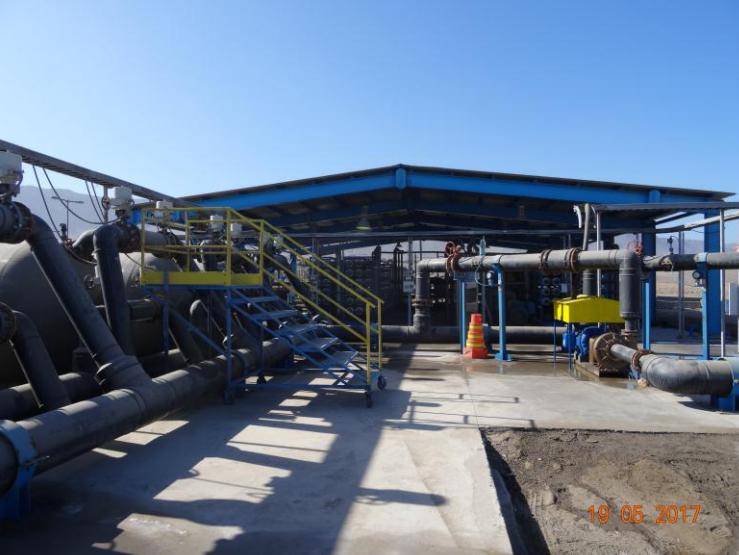
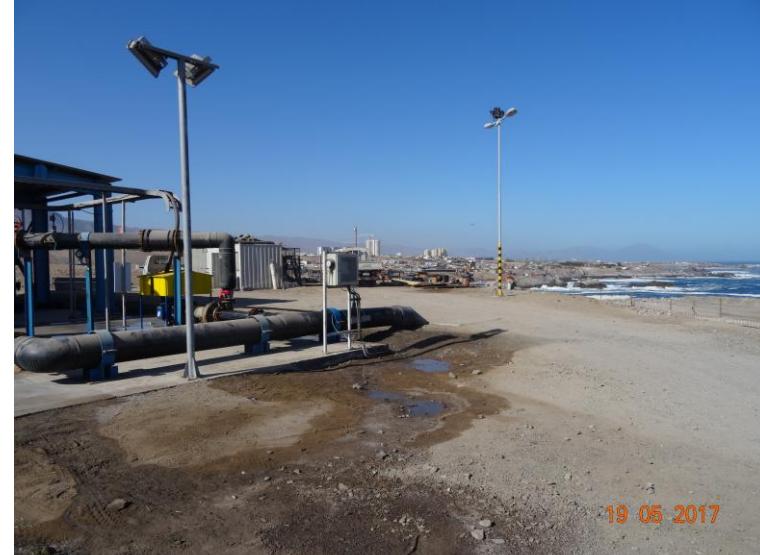
Otros hecho N° 1	
Descripción: <ul style="list-style-type: none"> ❖ En el recorrido de la planta se contó la presencia de dos Plantas anexas al resto de las instalaciones, denominadas "Xilem A" y "Xilem B", se verificó que estaban en funcionamiento y que contaban con una entrada de agua de manera independiente a las plantas 1 y 2 (RCA N° 228/2001 y RCA N° 397/2014). Se consultó sobre dichas instalaciones, y El Sr. Walter Alday indicó que estas plantas fueron adquiridas en abril del 2015 para realizar las pruebas de membrana y se quedaron finalmente como plantas de respaldo. Su caudal de operación es de 76 l/s, con una eficiencia de 48% de agua permeada y entre un 30 y 38% de producción de salmuera. (Fotografías 7 y 8). ❖ Dichas plantas auxiliares no están consideradas dentro de los proyectos evaluados y que cuentan con RCA favorable, y de acuerdo a lo indicado por el Srita Jocelyn Meneses, no se presentó una consulta de pertinencia de ingreso a evaluación ante el Servicio de Evaluación Ambiental (SEA), en que señale las nuevas instalaciones.

19-05-2017
Fotografía 7.	Fecha: 19-05-2017
Coordenadas UTM Datum WGS84 Huso 19	Norte: 7.395.864 Este:357.091
Descripción medio de Prueba: Plantas Auxiliares Xilem A y Xilem B.	
Fotografía 8.	Fecha: 19-05-2017
Coordenadas UTM Datum WGS84 Huso 19	Norte: 7.395.864 Este: 357.091
Descripción medio de Prueba: Plantas Auxiliares Xilem A y Xilem B.
