INFORME DE FISCALIZACIÓN AMBIENTAL

INSPECCIÓN AMBIENTAL

ENTRELAGOS

DFZ-2017-5478-XIV-RCA-IA

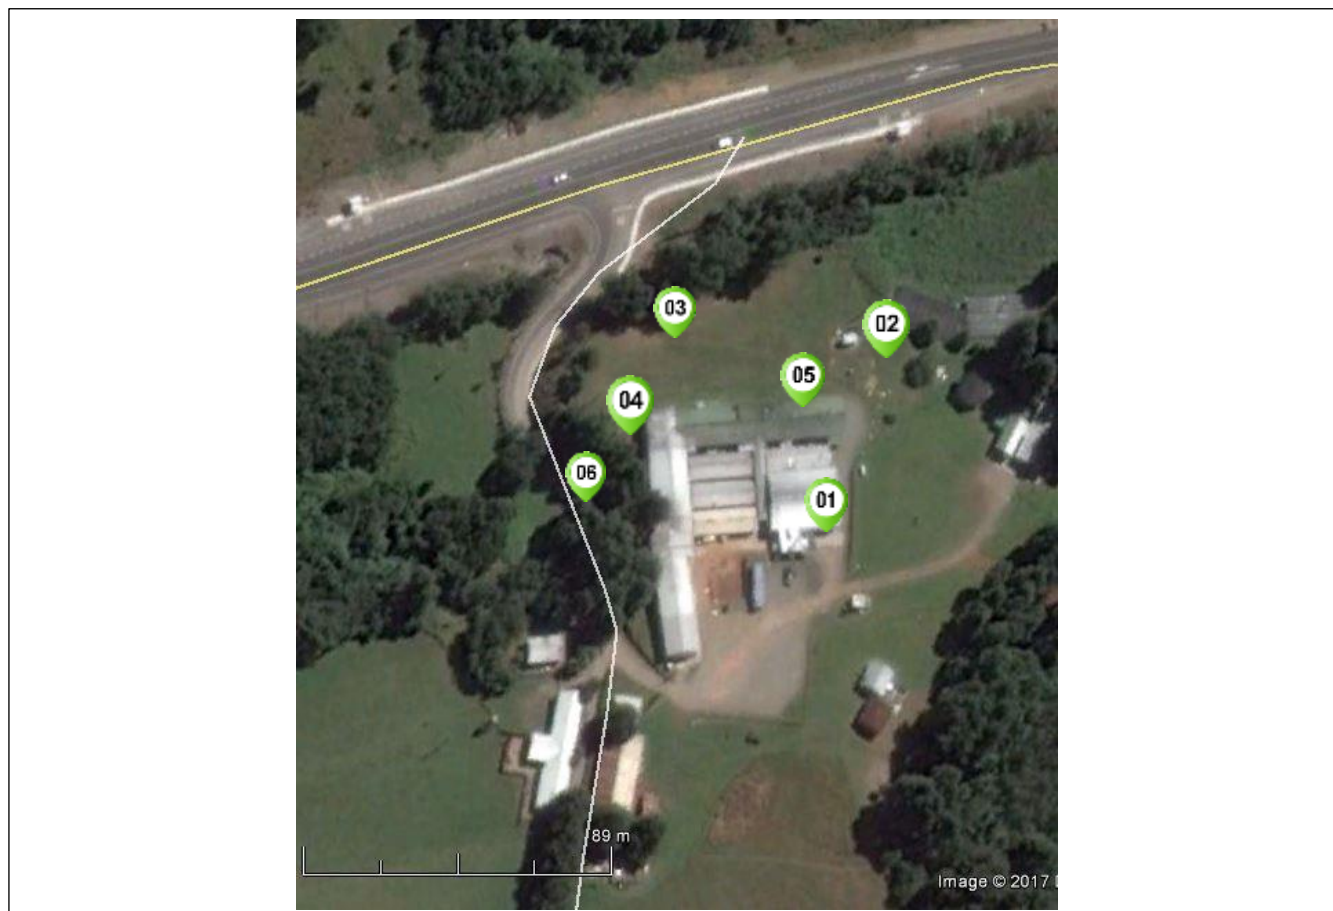
4.3.2. Esquema de recorrido

N° de estación	Nombre del sector	Descripción estación
1	Oficinas	Lugar de reunión inicial y confección acta de inspección.
2	Planta de tratamiento	Planta de tratamiento de riles actualmente en operación.
3	Zona de infiltración	Zona de los pozos de infiltración (2).
4	Desengrasadores	Equipos receptores de riles y desengrasadores.
5	Línea de flujo de riles	Lugar donde confluyen los riles desde la planta de proceso.
6	Costado planta	Sector al costado de la planta adyacente al camino.

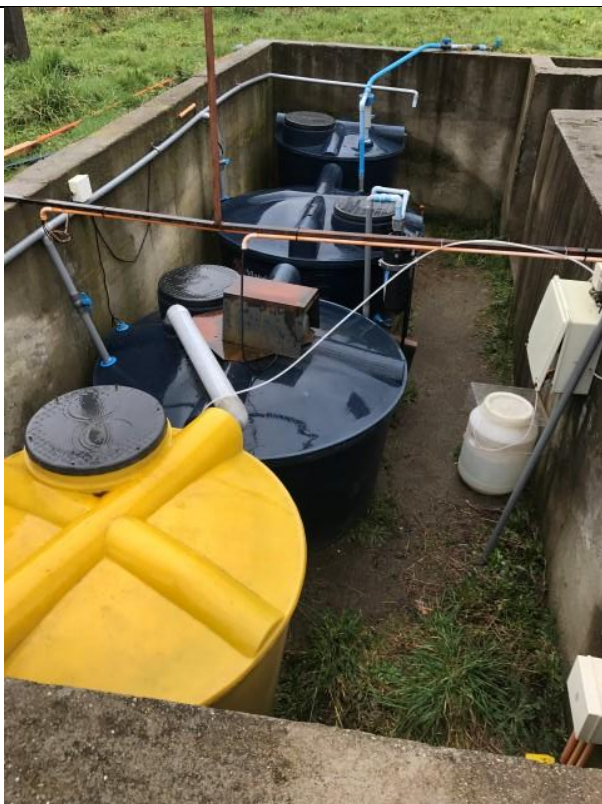
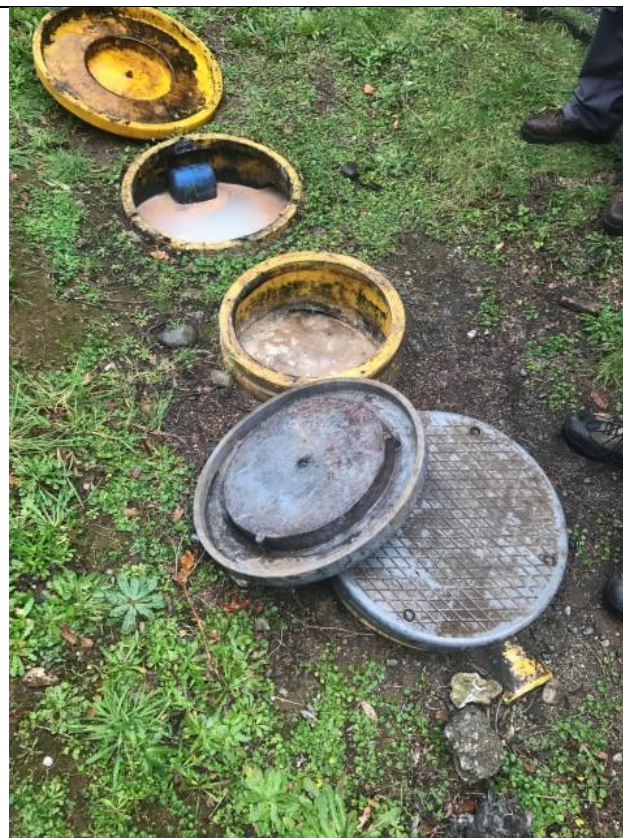
Fotografía 1.	Fecha: 07 agosto 2017		Fotografía 2.	Fecha: 07 agosto 2017	
Coordenadas DATUM WGS84 HUSO 18	Coordenada Norte: 5.600.571	Coordenada Este: 654.537	Coordenadas DATUM WGS84 HUSO 18	Coordenada Norte: 5.600.564	Coordenada Este: 654.509
Descripción medio de prueba: Se observa en la fotografía Planta de tratamiento de riles de Chocolatería Entrelagos. Se observa pozo de ormigon de 4 estanques, el primero amarillo recepciona los riles post desgrasadores, luego continúan 2 estanques equalizadores (mezcla con regulador de pH) y finalmente se observa un cuarto estanque de reserva en caso de contingencias.			Descripción medio de prueba: Se observa sistema desengrasador, previo a la entrada en el sistema de tratamiento.

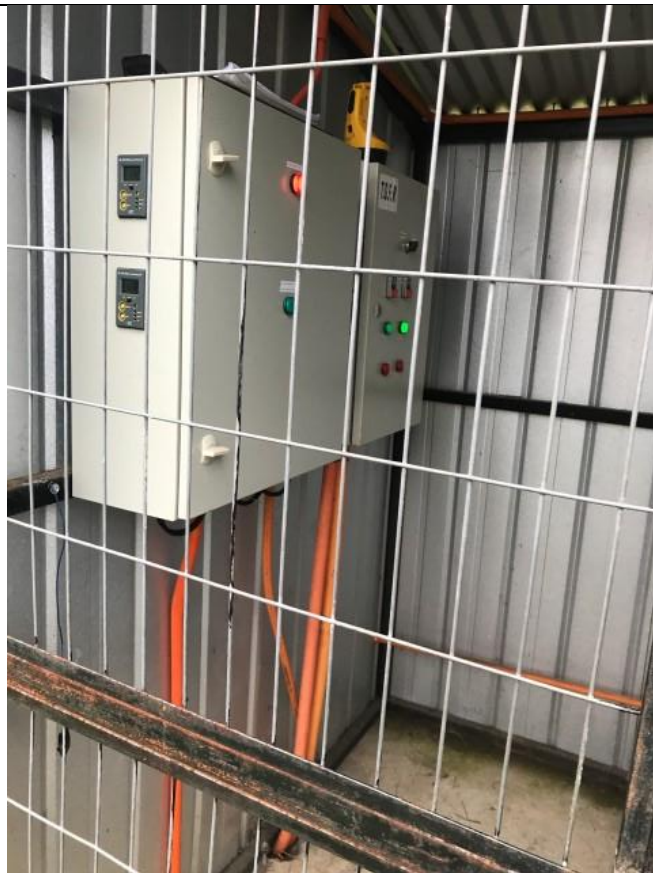
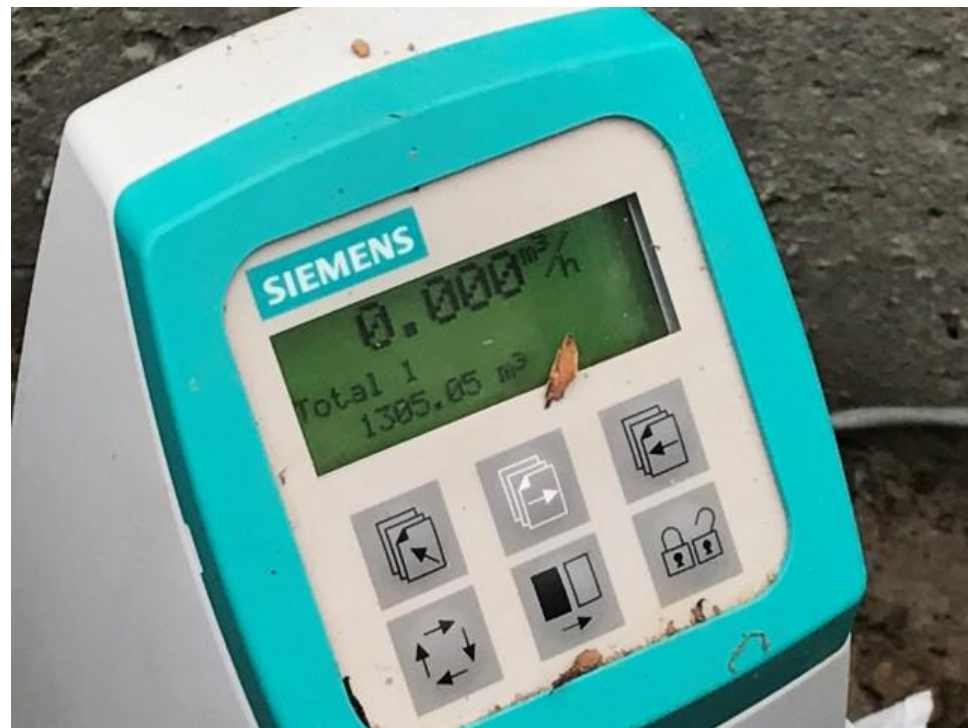
Fotografía 3.	Fecha: 07 agosto 2017		Fotografía 4.	Fecha: 07 agosto 2017	
Coordenadas DATUM WGS84 HUSO 18	Coordenada Norte: 5.600.569	Coordenada Este: 654.516	Coordenadas DATUM WGS84 HUSO 18	Coordenada Norte: 5.585.784	Coordenada Este: 688.470
Descripción medio de prueba: Sistema automático y en línea de adición de pH. Se observa que existen dos medidores de pH.			Descripción medio de prueba: Caudalímetro instalado previo a la descarga de los riles tratados a los pozos infiltradores, el que arroja un total de 1305.05 m ³ desde su fecha de instalación, eso es el 14-09-2016.

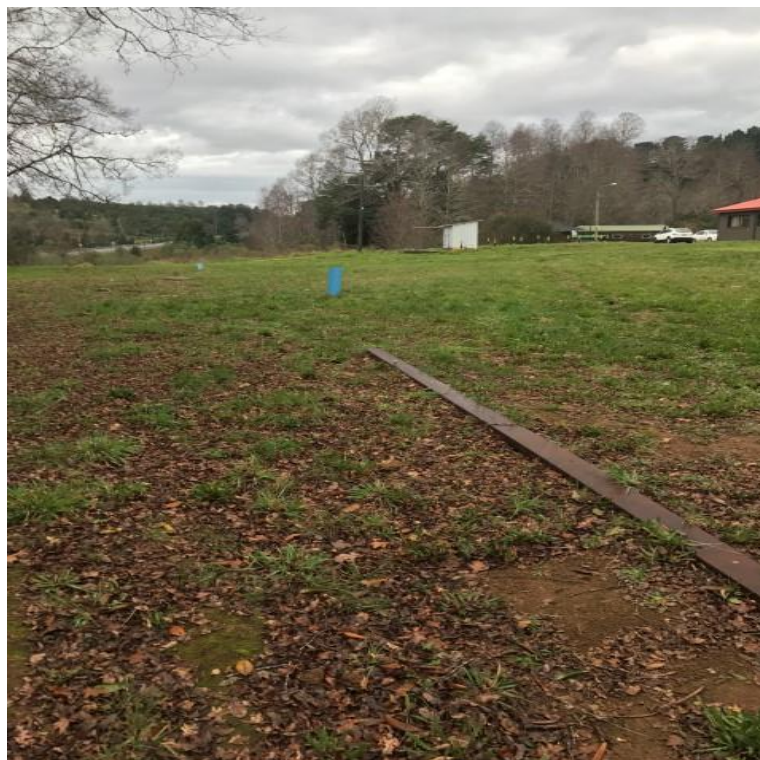
Fotografía 3.	Fecha: 07 agosto 2017		
Coordenadas DATUM WGS84 HUSO 18	Coordenada Norte: 5.600.578	Coordenada Este: 654.483	
Descripción medio de prueba: Sistema de pozos infiltradores enterrados, se puede apreciar dos tuberías de PVC que corresponden a cada uno de los pozos instalados. No se observa líquido superficial que de cuenta de saturación u otra situación anómala.

Lo primero es que los ductos de ventilación de los pozos infiltrantes no poseen una curvatura adecuada para evitar el ingreso de aguas lluvia, lo que puede alterar su eficiencia. Segundo y dejado en acta de inspección, se observó escurrimiento superficial de agua con espuma (algún solvente), que provenía de un lavado de un automóvil, en relación a dichas actividades, se debe mencionar que dichos lavados también pueden ser relacionados con el considerando 3.7.3 y la generación de riles por el lavado de plata, por lo que se sugiere tomar control en este tipo de actividades.
