## INFORME DE FISCALIZACIÓN AMBIENTAL

### INSPECCIÓN AMBIENTAL

MINA LAS PIEDRAS

DFZ-2017-5303-VII-RCA-IA

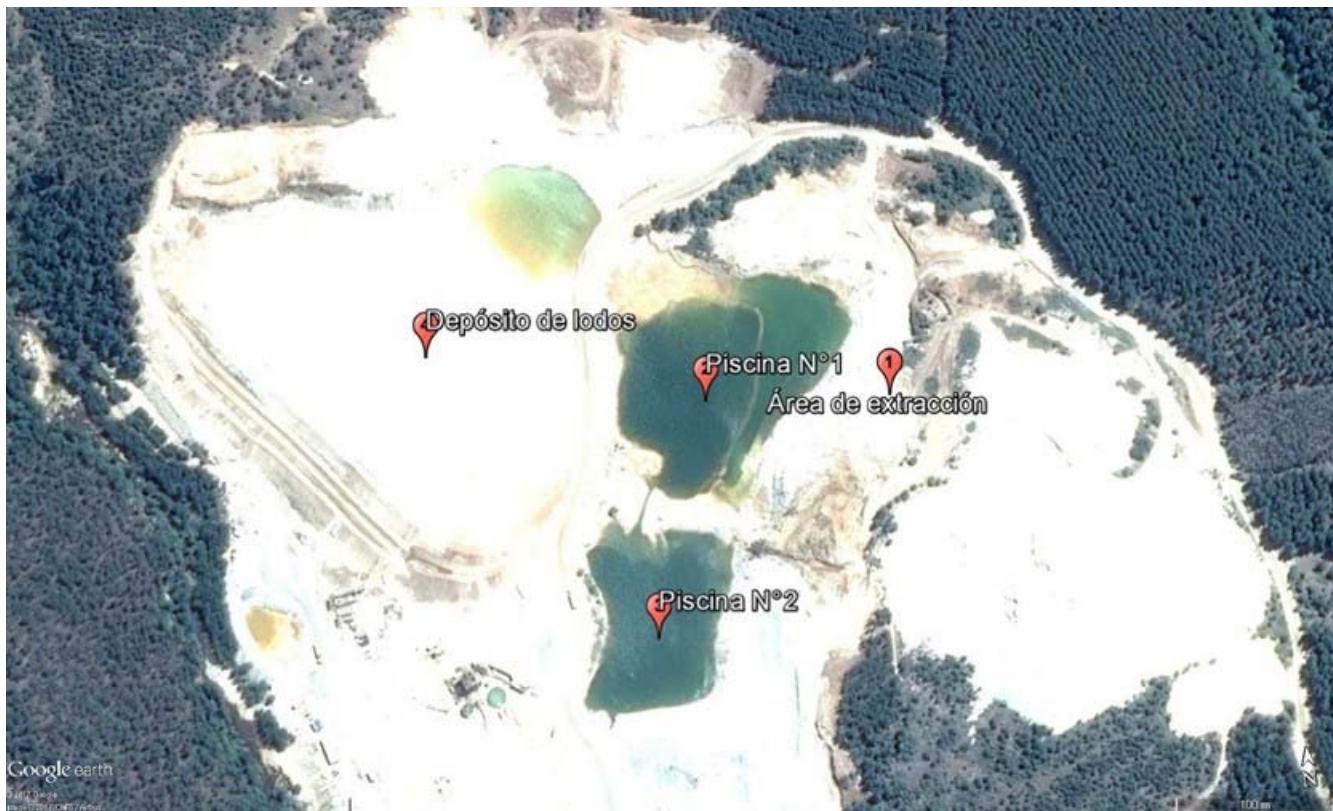
#### 4.3.2. Esquema de recorrido

Nº de estación	Nombre del sector	Descripción estación
1	Área de extracción actual.	Sector de extracción de material minero.
2	Piscina N°1.	Piscina asociada al depósito de lodos.
3	Piscina N°2.	Piscina asociada al depósito de lodos.
4	Depósito de lodos.	Sector de disposición de lodos.

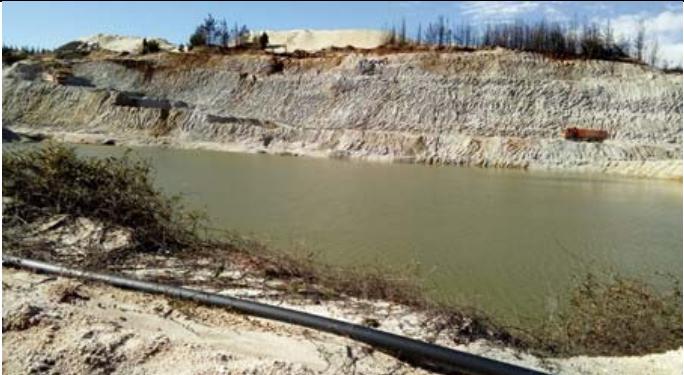
- c. Los bancos del área de explotación superan los 6 m de altura y en algunos casos alcanzan los 10 m de altura aproximadamente, con un ancho de 18 m (Fotografía 1). Sobre estos se encuentra el botadero del rechazo, según información proporcionada por el Sr. Fuentes.

<b>Fotografía 1.</b>	<b>Fecha:</b> 18-07-2017.	<b>Fotografía 2.</b>	<b>Fecha:</b> 18-07-2017.		
<b>Coordenadas DATUM WGS84 HUSO 18</b>	Coordenada Norte: 6.060.029	Coordenada Este: 735.558	<b>Coordenadas DATUM WGS84 HUSO 18</b>	Coordenada Norte: 6.060.098	Coordenada Este: 735.271
<b>Descripción medio de prueba:</b> Área de extracción actual.		<b>Descripción medio de prueba:</b> Depósito de lodos.

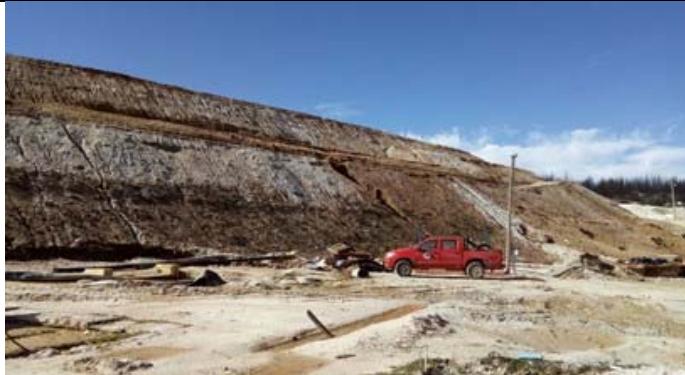
- d. El frente de explotación alcanza una longitud superior a los 1000 m, según información proporcionada por el Sr. Fuentes.
- e. En el depósito de lodos se constató el peraltamiento del muro para el depósito en tres etapas, en sector Sur-Oeste y en dos etapas en el sector Nor-Oeste, alcanzando una altura de 21,8 m en todo su perímetro (Fotografías 2 y 3). Lo depositado hasta junio de 2017 es de 512.077 toneladas, según formulario E-700.

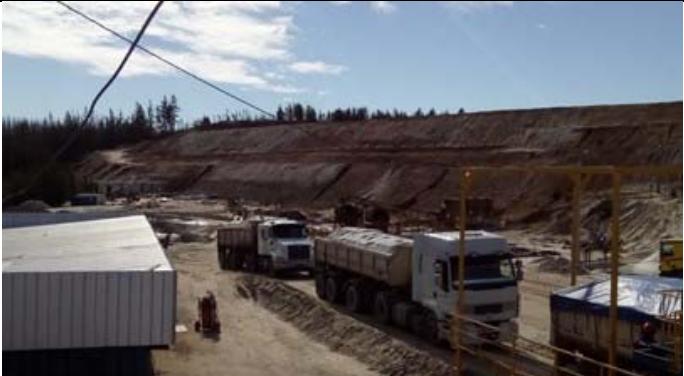
<b>Fotografía 3.</b>	<b>Fecha:</b> 18-07-2017.	<b>Fotografía 4.</b>	<b>Fecha:</b> 18-07-2017.		
<b>Coordenadas DATUM WGS84 HUSO 18</b>	Coordenada Norte: 6.060.098	Coordenada Este: 735.271	<b>Coordenadas DATUM WGS84 HUSO 18</b>	<b>Piscina 1:</b> Coordenada Norte: 6.060.043	Coordenada Este: 735.442
<b>Descripción medio de prueba:</b> Depósito de lodos.		<b>Descripción medio de prueba:</b> Piscinas N°1 y N°2.		<b>Piscina 2:</b> Coordenada Norte: 6.059.900	Coordenada Este: 735.389

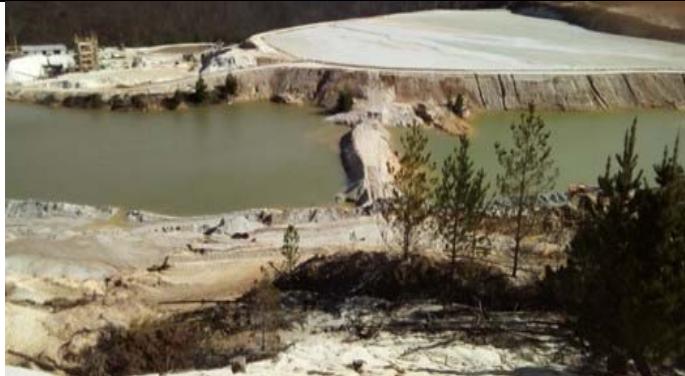
- f. Las piscinas 1 y 2 se encuentran al pie de talud del depósito de lodos (Fotografía 4).
- g. La densidad del lodo es 1,6 t/m<sup>3</sup> aproximadamente, según información proporcionada por el Sr. Fuentes.
