INFORME TÉCNICO DE FISCALIZACIÓN AMBIENTAL

CEMENTO MELON

DFZ-2016-3049-V-RCA-IA

La instalación objeto de fiscalización ambiental se ubica en la comuna de La Calera y corresponde a una planta industrial de cemento, cuya producción en la actualidad se lleva a cabo en el Horno N°9 con una capacidad de producción que alcanza a 1.900 (ton/día) de clinker. El proceso productivo se lleva a cabo en tres etapas, que corresponden a: molienda del crudo; fabricación del clinker y molienda de cemento; envasado y despacho de cemento.

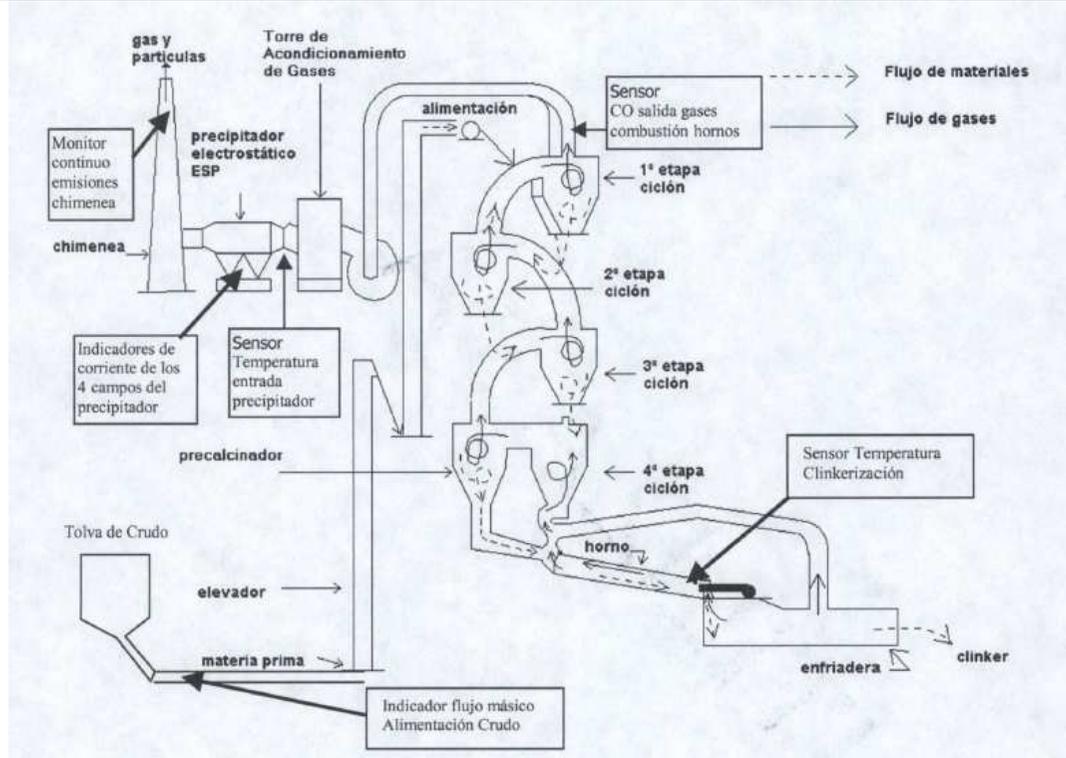
Figura 3

Descripción medio de prueba: Puntos de monitoreo y parámetros operacionales en el Horno N°9 de Cemento Melón.

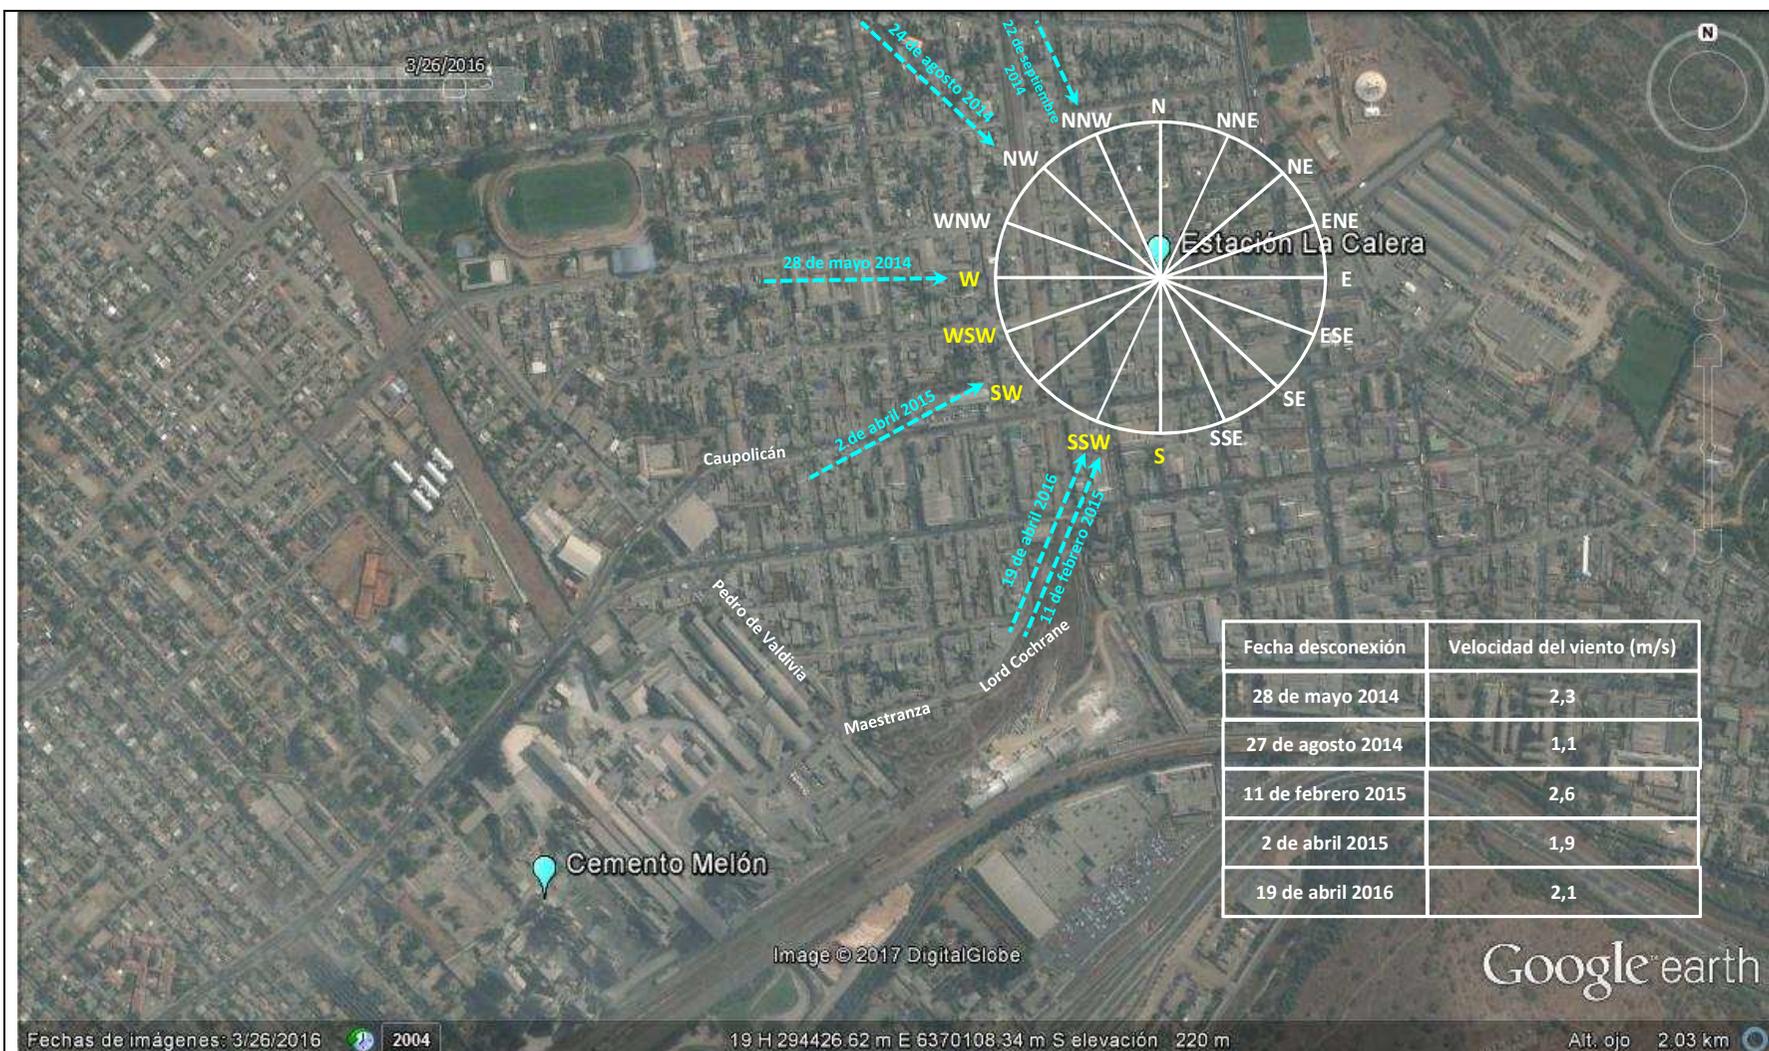
Figura 5

En la figura se representa la rosa de los vientos con las direcciones y velocidades de los vientos registradas en la estación de monitoreo La Calera, en los días y horas en que acontecieron las desconexiones de filtros electrostáticos del Horno N°9 informadas por el Titular a la SMA, entre el 28 de mayo de 2014 y el 19 de abril de 2016.

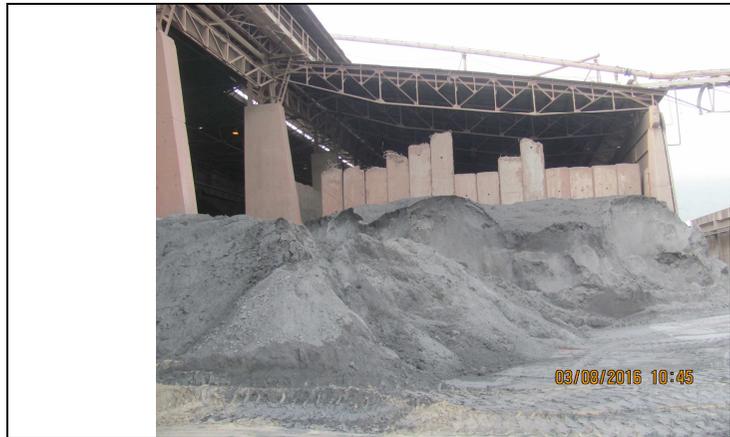
Fotografía 1	Fecha: 3 de agosto de 2016	
Coordenadas WGS84, Huso 19	Norte: 6.369.781 m.	Este: 294.047 m
Descripción medio de prueba: Evidencia de acopio cenizas 1 provenientes del Complejo Termoeléctrico Ventanas acopiadas fuera de la nave techada del sector norte cancha nave grúas puente.

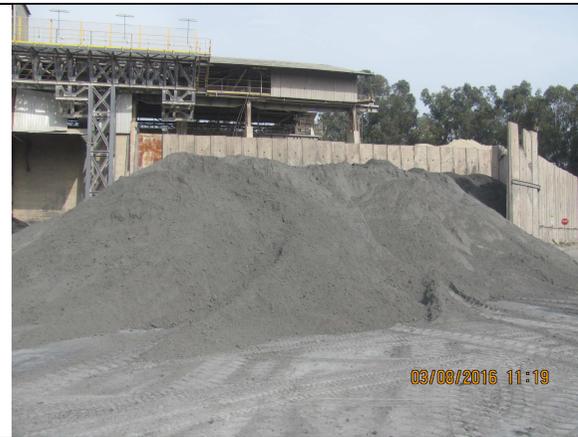
Fotografía 2	Fecha: 3 de agosto de 2016	
Coordenadas WGS84, Huso 19	Norte: 6.369.875 m.	Este: 294.026 m
Descripción medio de prueba: Evidencia de acopio cenizas 2 del Complejo Termoeléctrico Ventanas en cancha no techada situada detrás de la nave del sector de acopio de materias primas. En la imagen se aprecia acopio de cenizas afuera de la cancha delimitada por paredes de hormigón. En anexo 7 se incluye además registro videográfico.

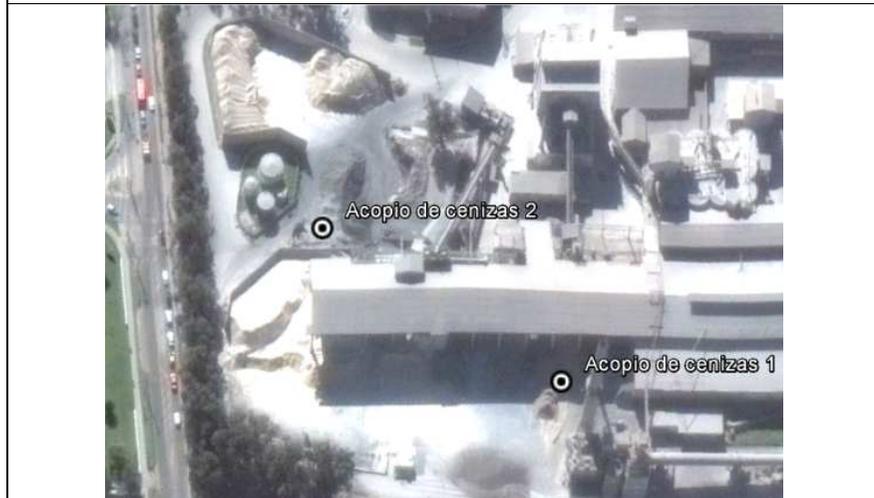
Figura 8.		
Coordenadas (Acopio Cenizas 1)	Norte: 6.369.781 m.	Este: 294.047 m
Coordenadas (Acopio Cenizas 2)	Norte: 6.369.875 m.	Este: 294.026 m
Descripción medio de prueba: En la imagen aérea se indican los dos sectores en donde se constató el acopio de cenizas en lugares no autorizados por la RCA N°191/2005 para el almacenamiento de materias primas.

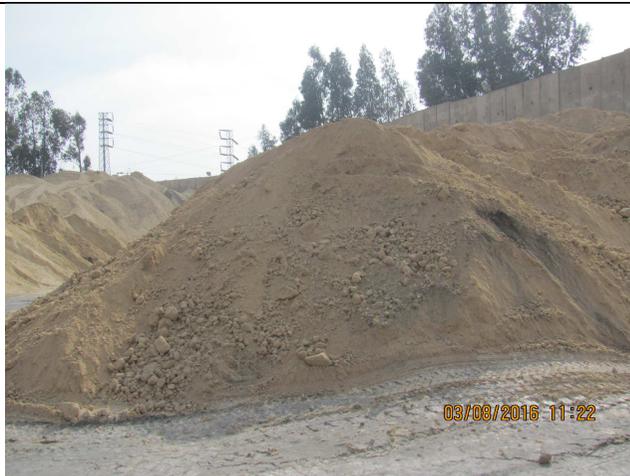
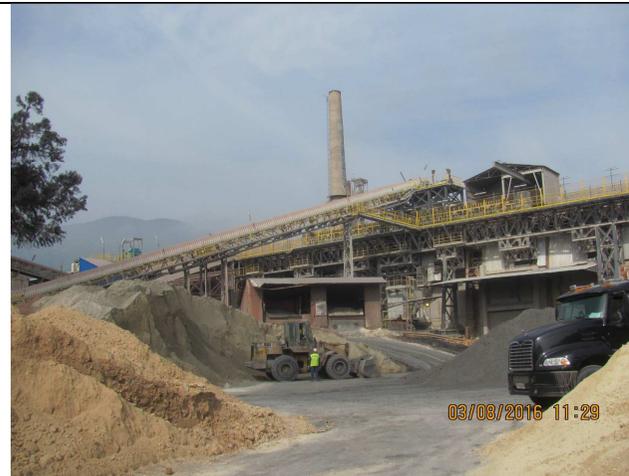
Fotografía 3	Fecha: 3 de agosto de 2016		Fotografía 4	Fecha: 3 de agosto de 2016	
Coordenadas WGS84, Huso 19	Norte: 6.369.899 m.	Este: 294.066 m	Coordenadas WGS84, Huso 19	Norte: 6.369.880 m.	Este: 294.067 m
Descripción medio de prueba: Evidencia de acopio de relaves en la cancha de colpas autorizada para almacenar neumáticos. En anexo 7 se incluye además registro videográfico.			Descripción medio de prueba: Hacia el oriente, a pocos metros de la cancha de colpas que se aprecia en las fotografías 7 y 8, se constató otro acopio de relaves junto una máquina retroexcavadora, buzón y correa transportadora encapsulada. En anexo 7 se incluye además registro videográfico.

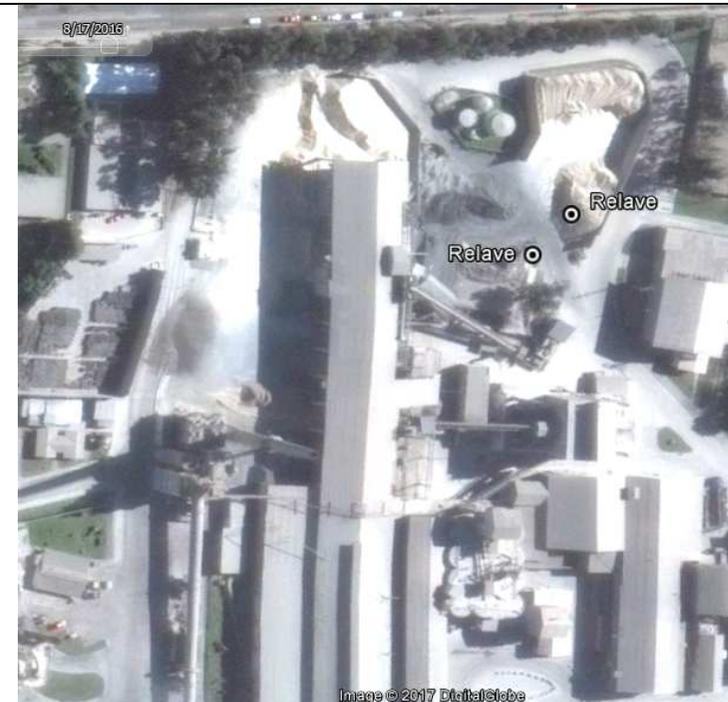
Figura 10.

Descripción medio de prueba: En la imagen aérea se aprecian acopio de relaves en la cancha de colpas que se encuentra autorizada por la RCA N°179/2002 para almacenar neumáticos.

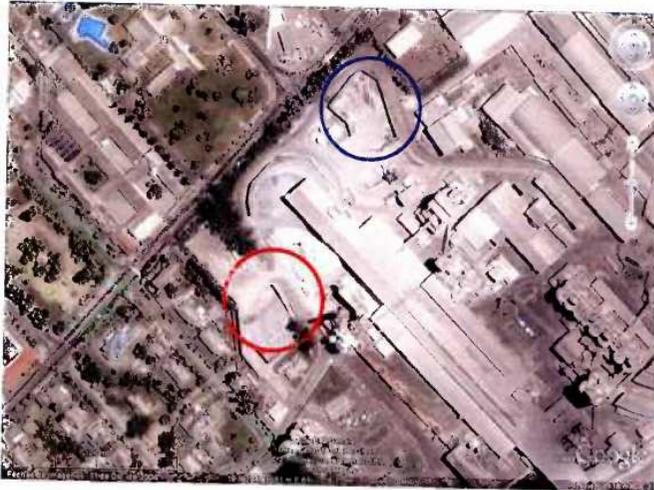
Figura 11.

Imagen 1: Ubicación cancha 19 de Junio en círculo rojo y cancha colpas en azul

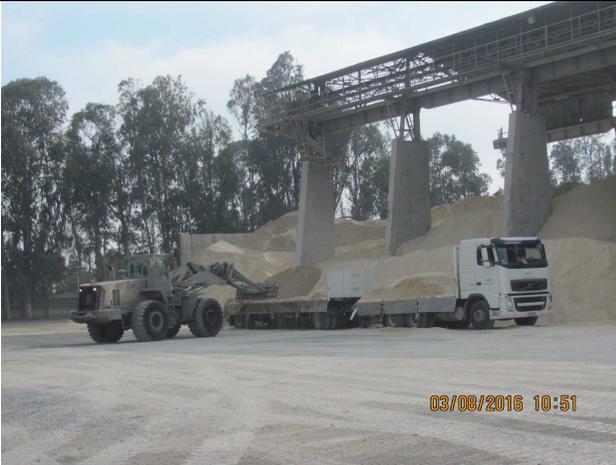
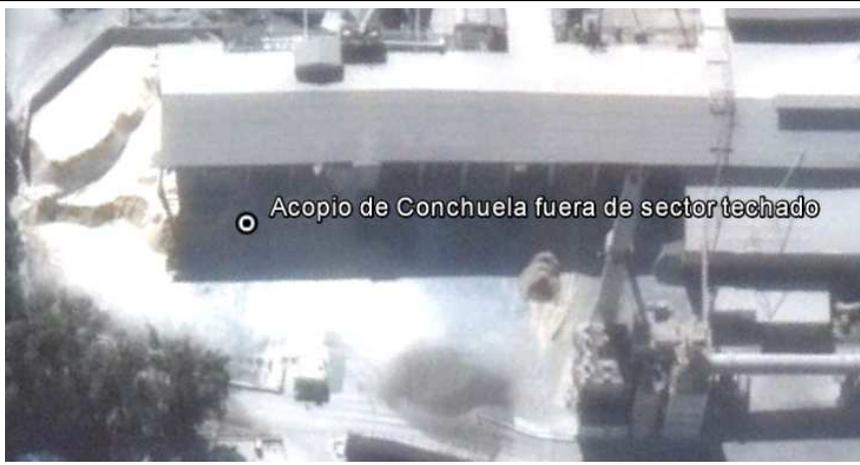
Fotografía 5	Fecha: 3 de agosto de 2016	Figura 13	
Coordenadas WGS84, Huso 19	Norte: 6.369.831 m. Este: 294.002 m	Coordenadas WGS84, Huso 19	Norte: 6.369.831 m. Este: 294.002 m
Descripción medio de prueba: Evidencia de descarga y acopio de conchuela fuera de la nave techada para almacenar materias primas, correspondiente al sector norte cancha nave grúas puente.		Descripción medio de prueba: En la imagen aérea se aprecia el sector en que se constató descarga y acopio de conchuela, fuera de la nave para almacenar materias primas. <i>Fuente:</i> Imagen Google Earth del 17 de agosto de 2016.

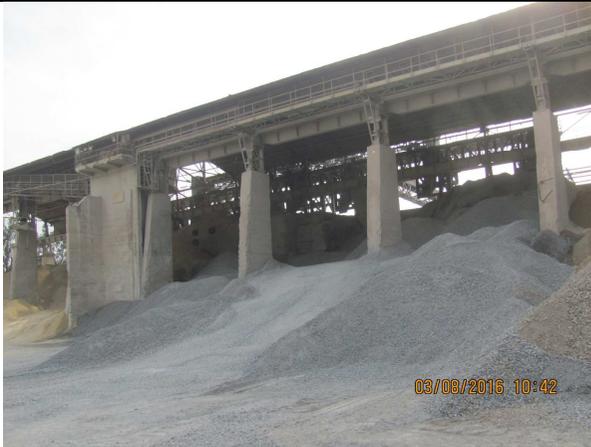
Fotografía 6	Fecha: 3 de agosto de 2016	
Coordenadas WGS84, Huso 19	Norte: 6.369.790 m.	Este: 294.032 m
Descripción medio de prueba: En la imagen se aprecian acopios de caliza Tunga fuera de la nave techada para almacenar materias primas, correspondiente al sector norte cancha nave grúas puente.

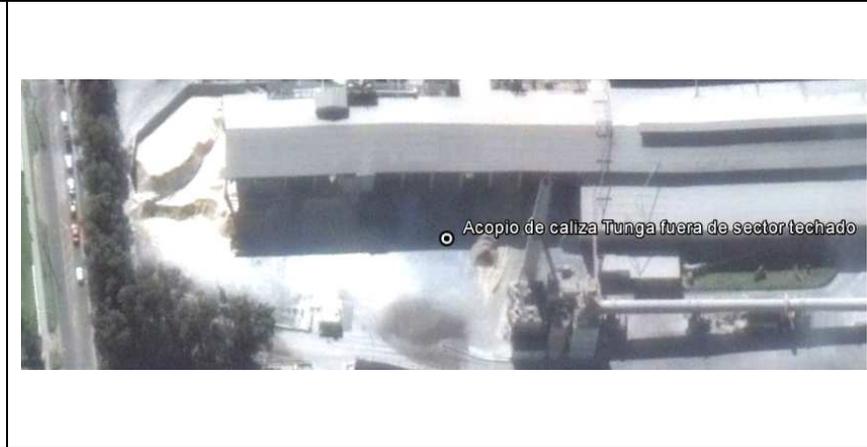
Figura 14		
Coordenadas WGS84, Huso 19	Norte: 6.369.790 m.	Este: 294.032 m
Descripción medio de prueba: En la imagen aérea se aprecia el sector en que se constató el acopio de caliza Tunga fuera de la nave para almacenar materias primas.		
<i>Fuente:</i> Imagen Google Earth del 17 de agosto de 2016.

- b. Parte de la conchuela (Fotografía 5 y Figura 13) y caliza tunga (Fotografías 6 y Figura 14) constatadas en terreno se encontraban almacenadas fuera del área techada del sector norte cancha nave grúas puente.

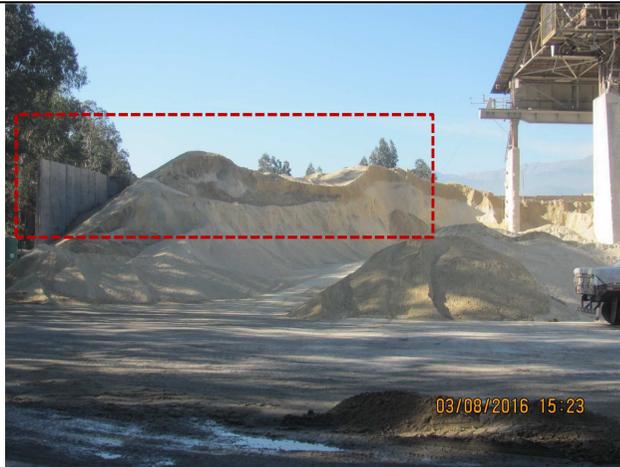
Fotografía 7	Fecha: 3 de agosto de 2016	
Coordenadas WGS84, Huso 19	Norte: 6.369.872 m.	Este: 293.988 m
Descripción medio de prueba: En la imagen se aprecia que la altura de la pila de la conchuela almacenada excede la altura de las paredes de hormigón, en área no techada del sector norte cancha nave grúas puente.

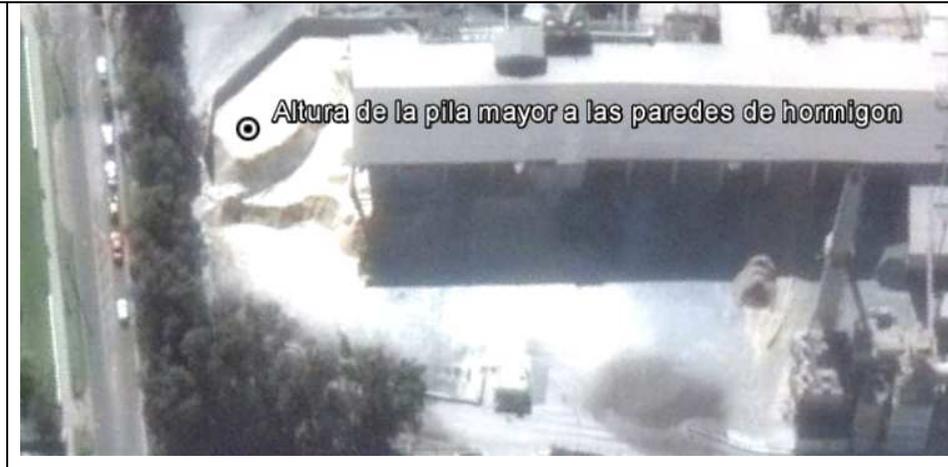
Figura 15		
Coordenadas WGS84, Huso 19	Norte: 6.369.872 m.	Este: 293.988 m
Descripción medio de prueba: En la imagen aérea se aprecia el sector en donde se constató que la altura de la pila de la conchuela almacenada excede la altura de las paredes de hormigón.		
<i>Fuente:</i> Imagen Google Earth del 17 de agosto de 2016.

- h. En el lugar no techado situado en el extremo poniente del sector norte cancha nave grúas puente, se constató que la altura de la pila de la conchuela almacenada excede la altura de las paredes de hormigón (Fotografía 7 y Figura 15). Cabe observar que según lo establecido en el considerando 6.1.2.1 de la RCA N°191/2005 y el punto 1.4.2.4 del Adenda 1, el almacenamiento de MPA fuera del sector techado se prevé efectuarlo en sector exterior que está confinado con paredes de 8 (m). Según el plano del Adenda 1 que detalla el sector de almacenamiento de materias primas, se aprecia que el sector exterior comprometido por el Titular para el almacenamiento de MPA consideraba por 6 paredes de hormigón. Al respecto, al momento de la inspección se apreció un menor número de paredes de hormigón (Fotografía 10) y mediante análisis de imágenes satelitales se constató en imagen Google Earth del 15 de abril de 2012 que el sector exterior se encuentra conformado sólo por 3 paredes de hormigón, situación que se mantiene hasta la fecha (Figuras 19-26). Al momento de la inspección, se apreció presencia de polvo en el follaje de la cortina de árboles que se ubica 10 metros al poniente y en forma paralela a la pared de hormigón de menor extensión (Fotografía 11). La cortina de árboles se ubica paralela al cerco perimetral que delimita a la planta del espacio público y en cuyo entorno cercano se ubican 4 establecimientos educacionales (ver hecho k). En este contexto, la evidencia de polvo en el follaje de la cortina de árboles es indicativa que la ausencia de la totalidad de las paredes de hormigón permite la dispersión de polvo hacia el espacio público.

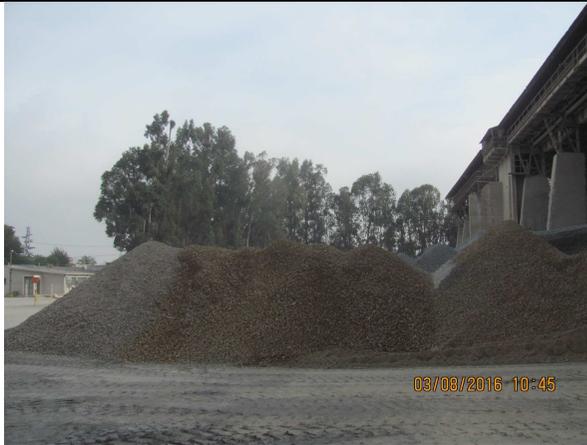
Fotografía 8 Fecha: 3 de agosto de 2016

Descripción medio de prueba: En la imagen se aprecian acopios de caliza Pachacamita fuera de la nave techada para almacenar materias primas, en el sector norte cancha nave grúas puente.

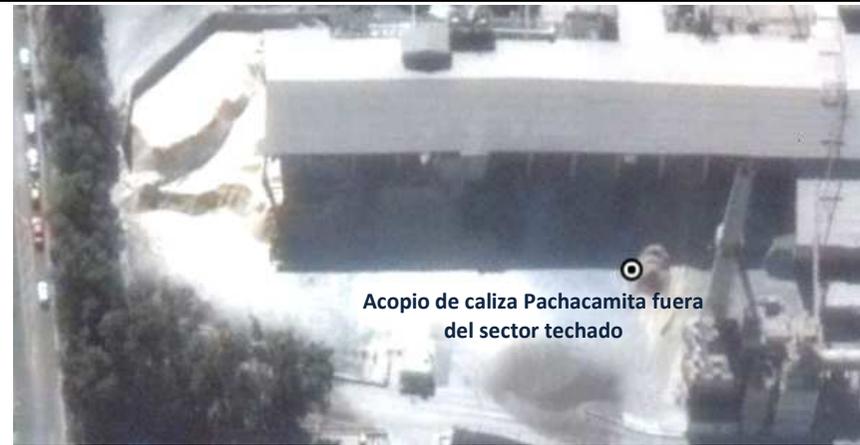
Figura 16 **Coordenadas WGS84, Huso 19** Norte: 6.369.782 m. Este: 294.035 m

Descripción medio de prueba: En la imagen aérea se aprecia el sector en que se constató el acopio de caliza Pachacamita fuera de la nave para almacenar materias primas.

- c. Al momento de la inspección, según lo informado por el Sr. Marcelo Rey, entre las canchas para calizas de alta ley y calizas de baja ley, bajo techo, *"hay un sector de ley intermedia"* en donde se encuentra acopiada la denominada caliza Pachacamita. Al respecto, se constató que una parte de la caliza Pachacamita se encuentra acopiada fuera del área techada del sector norte cancha nave grúas puente respectiva (Fotografía 8 y Figura 16).

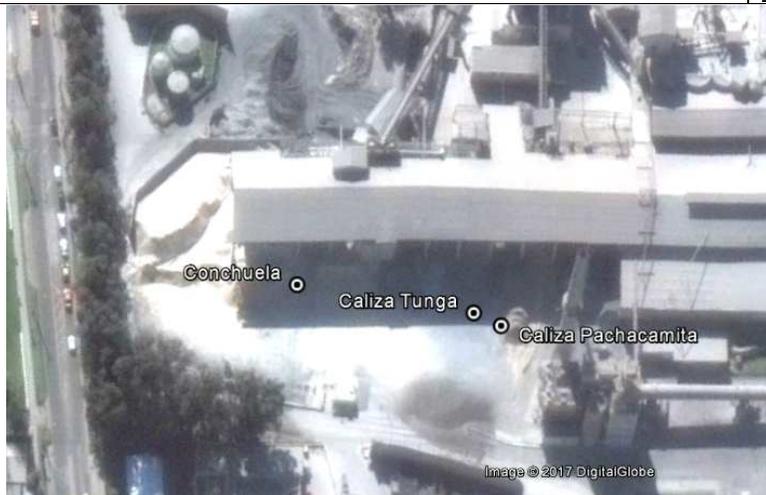
Figura 17.

Descripción medio de prueba: En la imagen aérea se indican los sectores en donde se constató el acopio de conchuela, caliza tunga y caliza Pachacamita fuera de los lugares establecidos por la RCA N°191/2005 para el almacenamiento de materias primas.

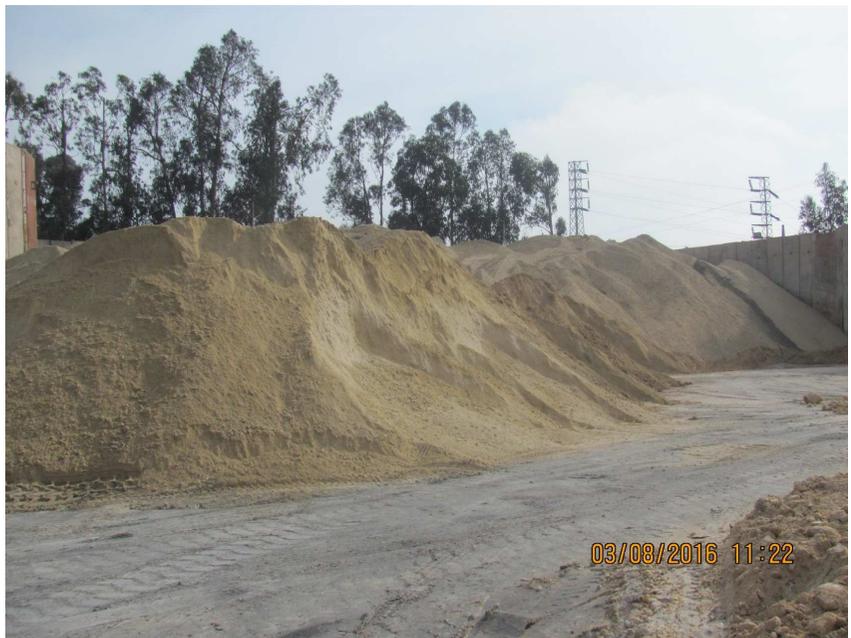
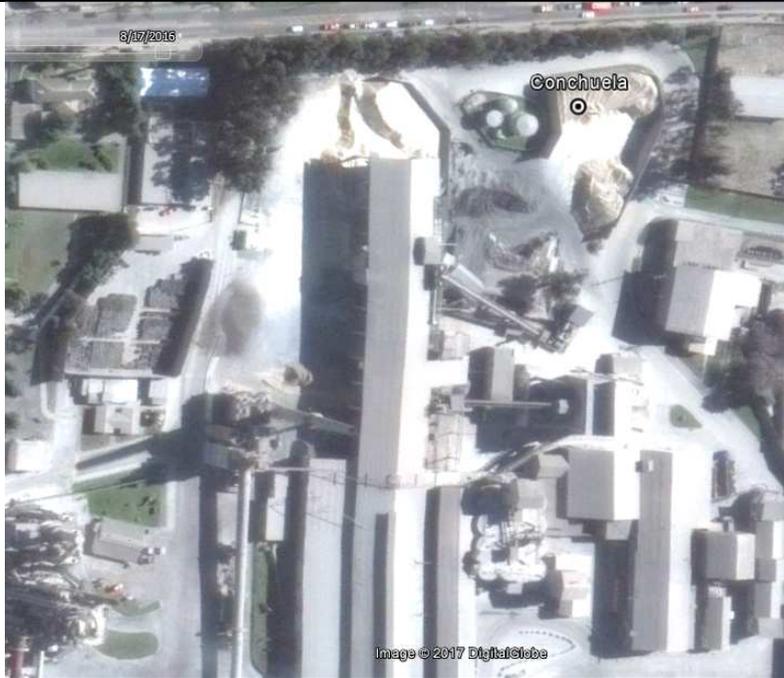
Fotografía 9		Fecha: 3 de agosto de 2016		Figura 18	
Coordenadas WGS84, Huso 19		Norte: 6.369.921 m.	Este: 294.036 m	Coordenadas WGS84, Huso 19	
		Norte: 6.369.921 m.	Este: 294.036 m		
Descripción medio de prueba: Evidencia de acopio de conchuelas en la cancha de colpas autorizada para almacenar neumáticos. En anexo 7 se incluye además registro videográfico.				Descripción medio de prueba: En la imagen aérea se aprecian el acopio de conchuela en la cancha de colpas, la cual está autorizada por la RCA N°179/2002 para almacenar neumáticos.	
				<i>Fuente:</i> Imagen Google Earth del 17 de agosto de 2016.

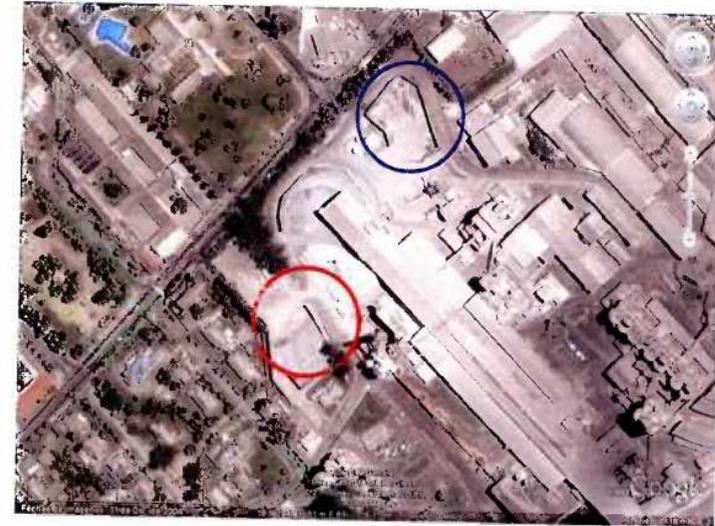
Figura 11

Imagen 1: Ubicación cancha 19 de Junio en círculo rojo y cancha colpas en azul

En la figura se muestra la ubicación de las dos canchas (19 de junio y “Colpas”) para almacenar neumáticos señaladas en el considerando 8.7 de la RCA N°179/2002.

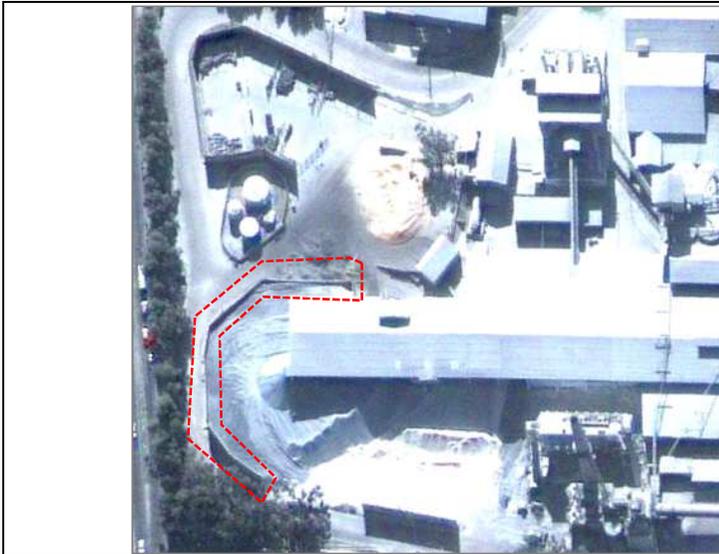
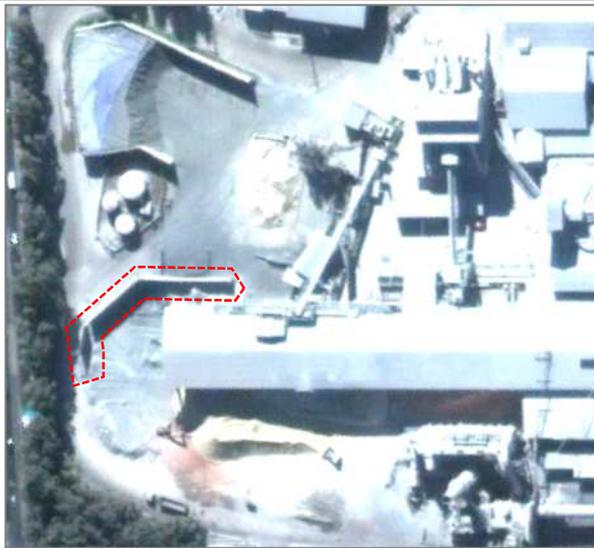
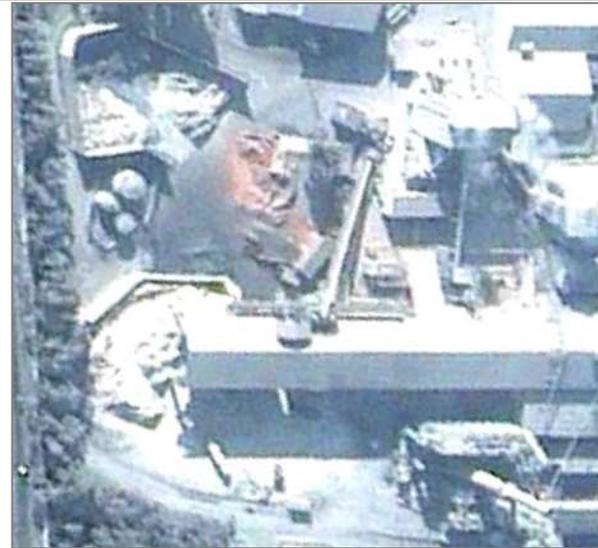
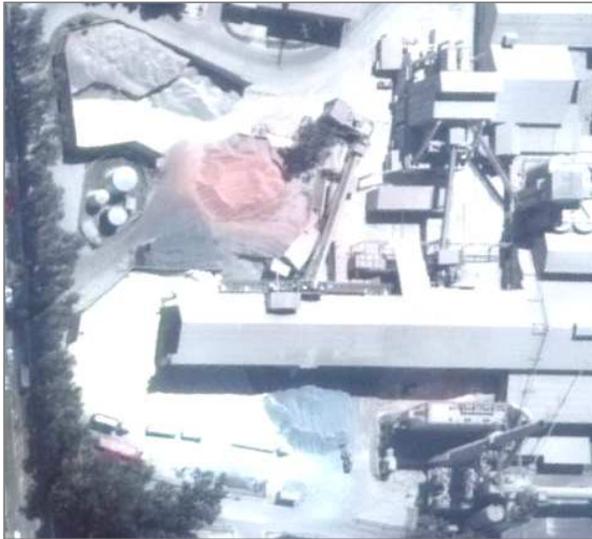
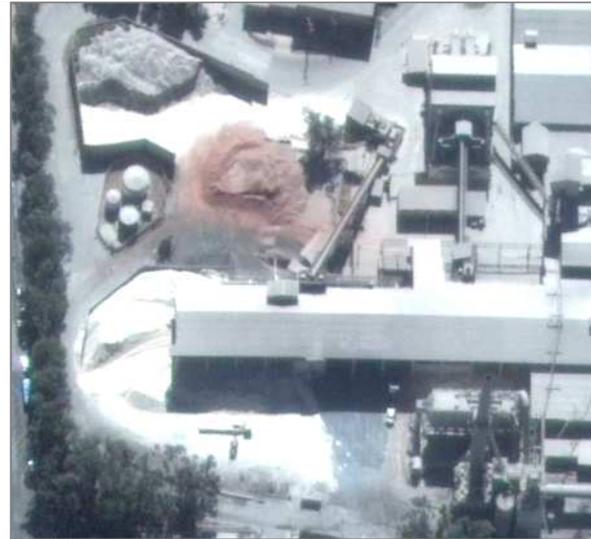
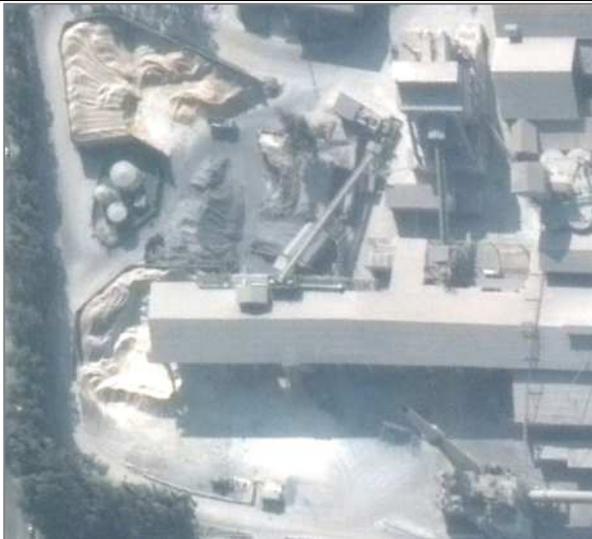
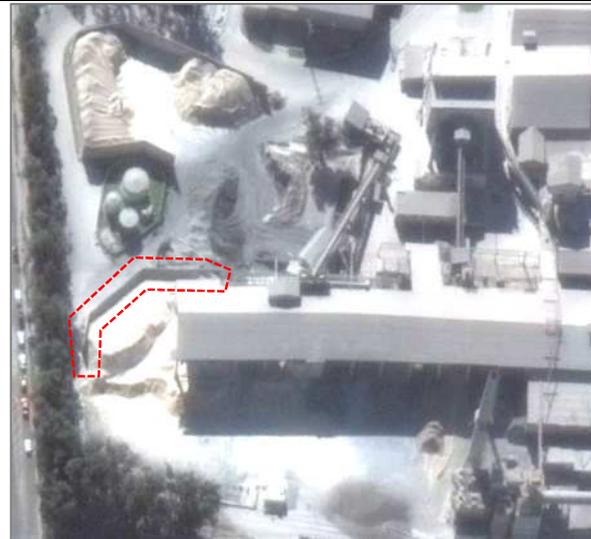
Descripción medio de prueba: En las Figuras 19 a 26, entre los años 2010 y 2016, se constata que el acopio de materias primas fuera de la nave techada, detrás de la nave techada y/o la cancha de colpas, se ha efectuado en forma constante por parte de Melón S.A. Por otra parte, en la Figura 19 se constata que al año 2010 la cancha exterior de materias primas contaba con 6 paredes de hormigón, y en las Figuras 21 y 26 se constata que entre abril de 2012 y agosto de 2016 la cancha exterior sólo cuenta con 3 paredes de hormigón.

- g. Se revisaron los registros del Sistema de Fiscalización Ambiental SMA, en donde según lo informado por el Titular, el proyecto RCA N°179/2002 se encuentra en operación desde el 2 de abril de 2003 y el proyecto RCA N°191/2005 se encuentra en operación desde el 24 de octubre de 2005 (Registros 1 y 2). Teniendo presente lo anterior, se efectuó análisis de imágenes satelitales posteriores a las fechas de operación de ambos proyectos, observándose, en general, que el acopio de materias primas ya sea fuera de la nave techada, detrás de la nave techada y/o la cancha de colpas, se ha efectuado en forma permanente por parte del Titular, pudiendo ello constatarse en imágenes satelitales de los años 2010, 2011, 2012, 2013, 2014, 2015 y 2016 (Figuras 19 a 26).

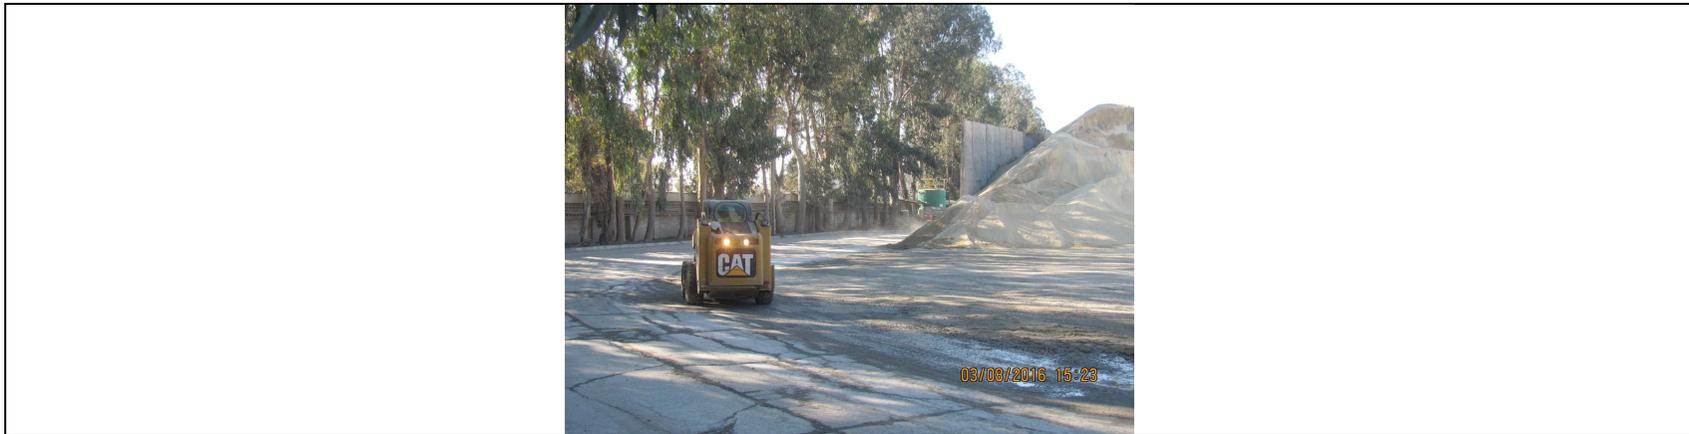
Fotografía 10	Fecha: 3 de agosto de 2016
Coordenadas WGS84, Huso 19	Norte: 6.369.876 m. Este: 293.968 m

Descripción medio de prueba: Evidencia de ausencia de 3 paredes de hormigón en la cancha exterior prevista para el almacenamiento de materias primas alternativas.

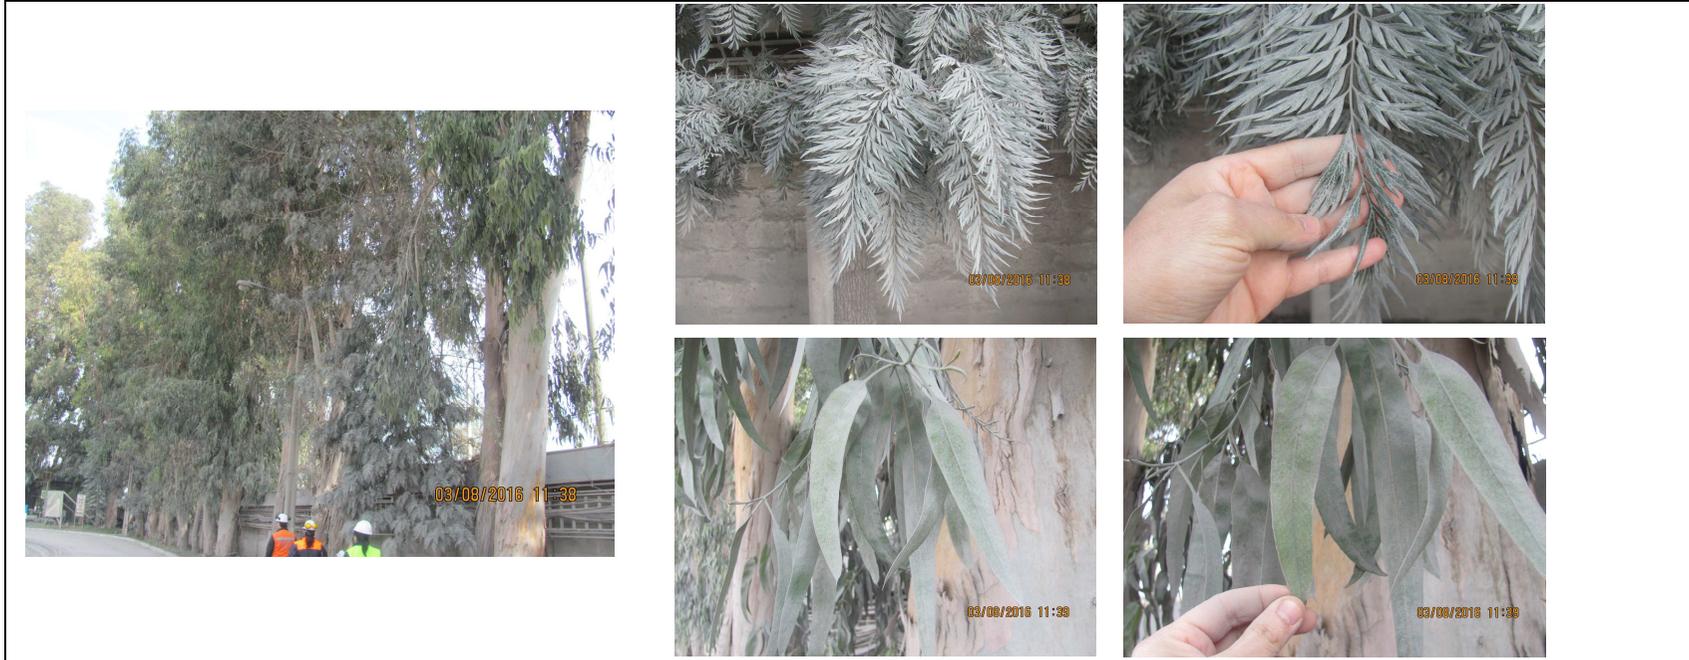
Fotografía 11	Fecha: 3 de agosto de 2016
----------------------	-----------------------------------

Descripción medio de prueba: Evidencia de presencia polvo en el follaje de la cortina de árboles paralela al cerco perimetral y que separa a la planta cementera del espacio público.

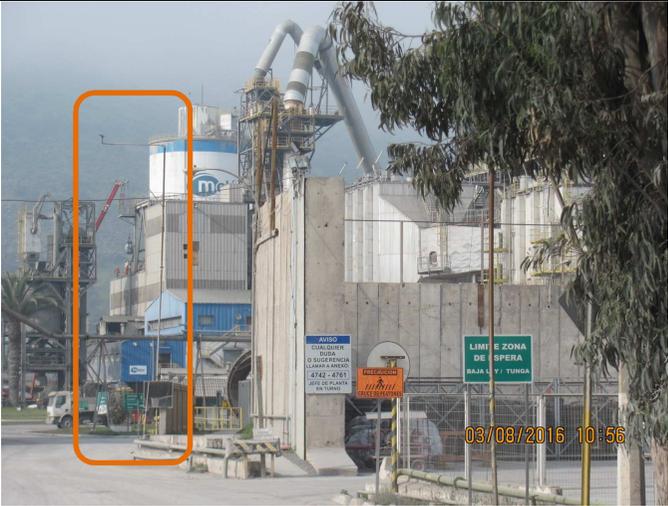
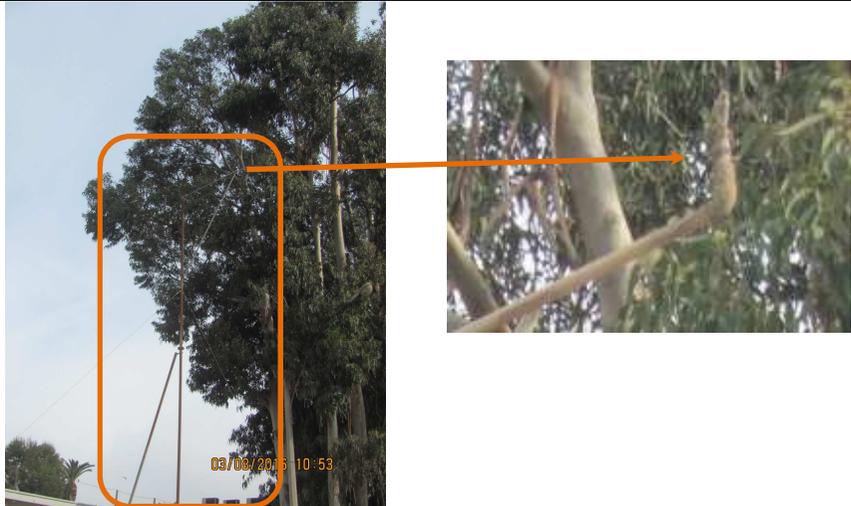
<p>Descripción medio de prueba: En recuadro color naranja se indica la ubicación del primer aspensor</p>	<p>Descripción medio de prueba: En la imagen izquierda se observa en recuadro color naranja el segundo aspensor y en la imagen derecha un detalle de su boquilla.</p>

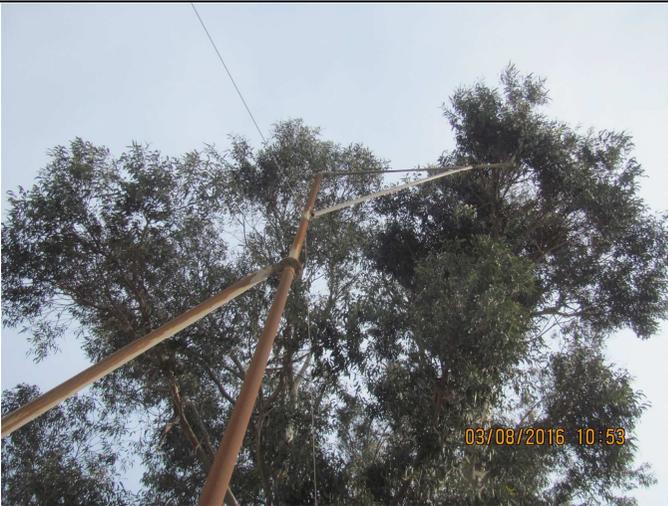
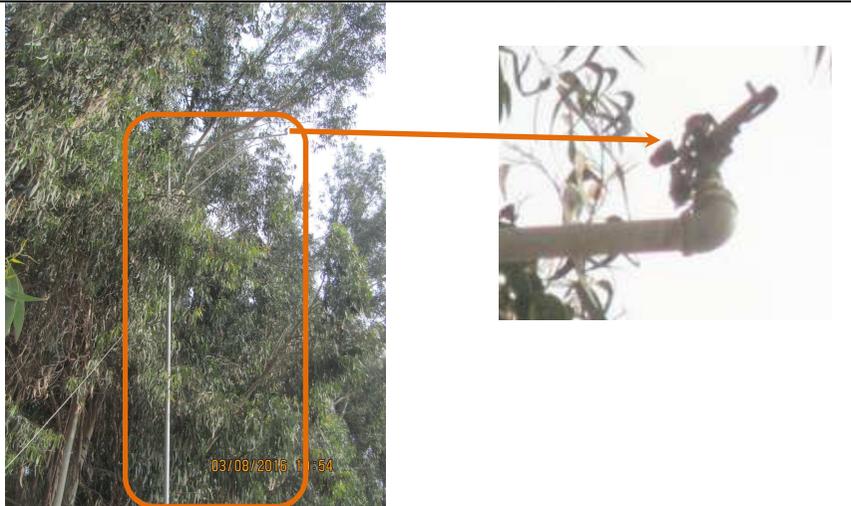
Fotografía 14	Fecha: 3 de agosto de 2016												
Coordenadas WGS84, Huso 19	Norte: 6.369.807 m.	Este: 293.968 m											
Fotografía 15	Fecha: 3 de agosto de 2016												
Coordenadas WGS8, Huso 19	Norte: 6.369.827 m.	Este: 293.956 m											
<p>Descripción medio de prueba: Imagen del tercer aspensor.</p>	<p>Descripción medio de prueba: En la imagen izquierda se observa en recuadro color naranja el cuarto aspensor y en la imagen derecha un detalle de su boquilla.</p>

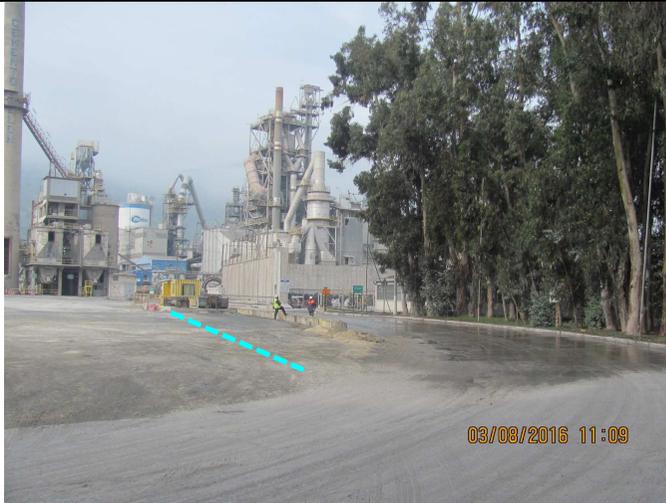
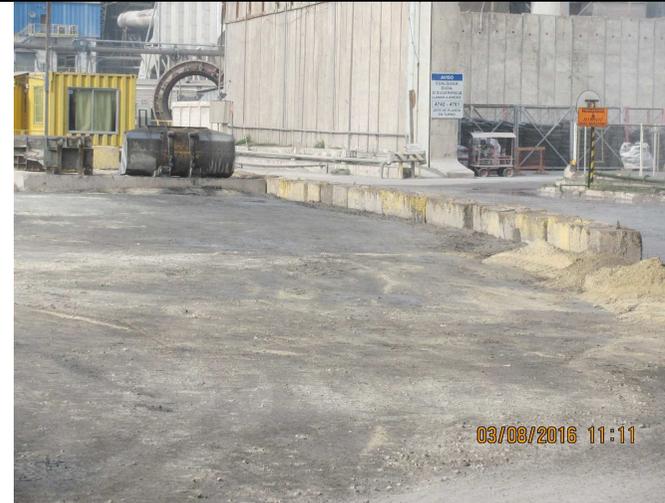
Fotografía 16	Fecha: 3 de agosto de 2016		Fotografía 17	Fecha: 3 de agosto de 2016	
Coordenadas WGS84, Huso 19	Norte: 6.369.831 m.	Este: 293.972 m	Coordenadas WGS8, Huso 19	Norte: 6.369.831 m.	Este: 293.972 m
Descripción medio de prueba: Evidencia de funcionamiento de los 4 aspersores, tras ser ello solicitado por el equipó fiscalizador al Titular. La línea punteada color celeste indica el alcance del chorro de agua de los aspersores.			Descripción medio de prueba: En esta imagen de acercamiento de la Fotografía 14, se aprecia el sector humectado hasta donde llega el alcance del chorro de agua de los aspersores.

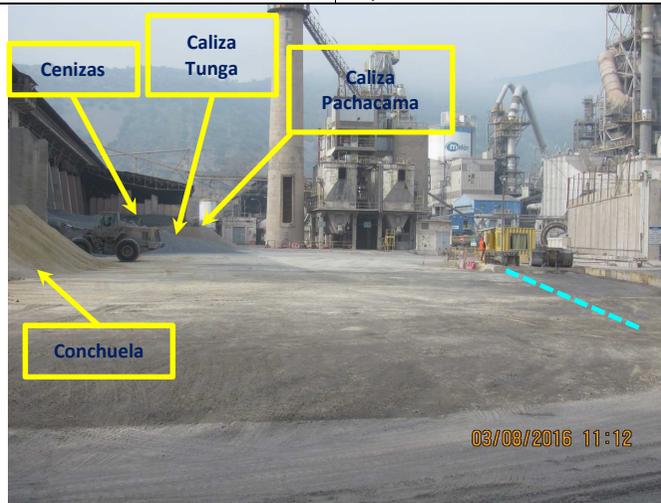
Fotografía 18	Fecha: 3 de agosto de 2016	
Descripción medio de prueba: En la fotografía se aprecia que el alcance del chorro de agua (línea punteada color celeste) no llega a humectar las materias primas que se encontraban acopiadas fuera de la nave techada al momento de la inspección (cenizas de centrales termoeléctricas, conchuela, caliza Tunga y caliza Pachacamita).

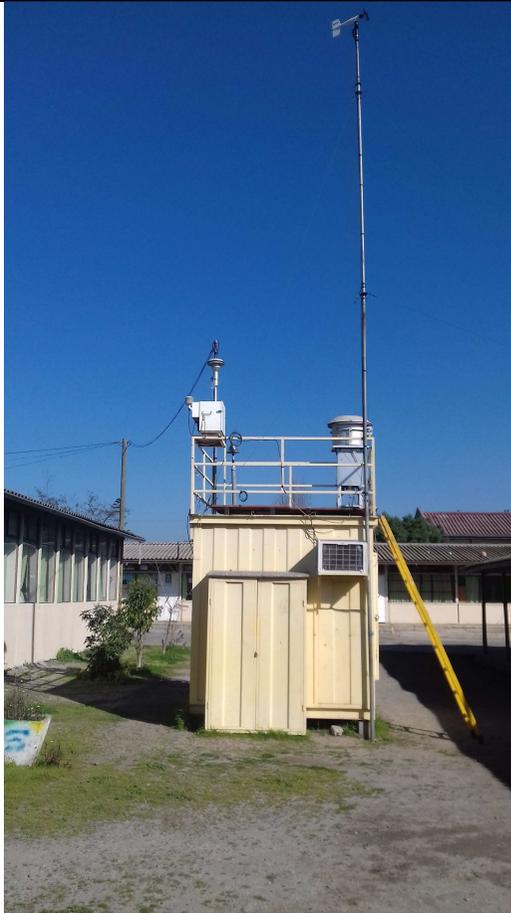
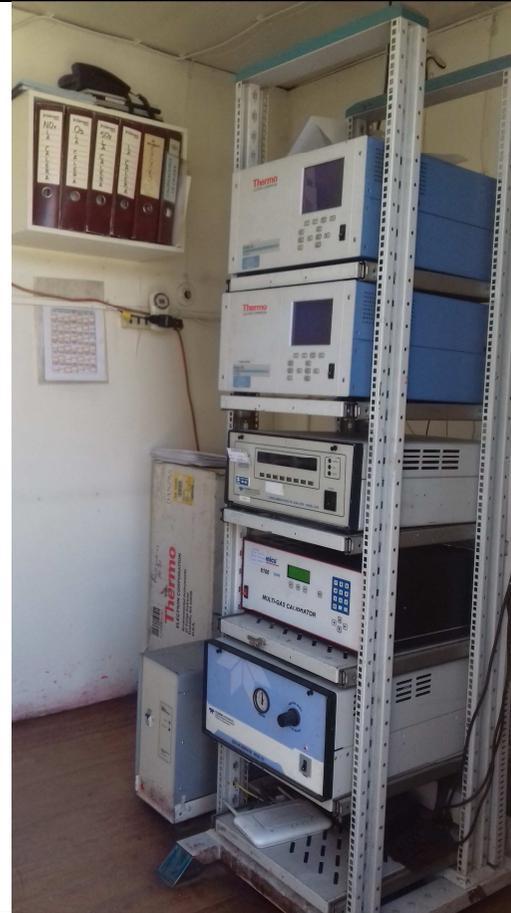
Fotografía 19	Fecha: 8 de agosto de 2016		Fotografía 20	Fecha: 8 de agosto de 2016	
Coordenadas WGS84, Huso 19	Norte: 6.370.436 m.	Este: 294.734 m	Coordenadas WGS84, Huso 19	Norte: 6.370.436 m.	Este: 294.734 m
Descripción medio de prueba: Vista general de la estación de monitoreo de calidad del aire La Calera y sus equipos de monitoreo (gases, material particulado y meteorología).			Descripción medio de prueba: Vista interior de la estación monitora, en donde se visualizan los racks con equipos monitores, documentación y bitácoras.

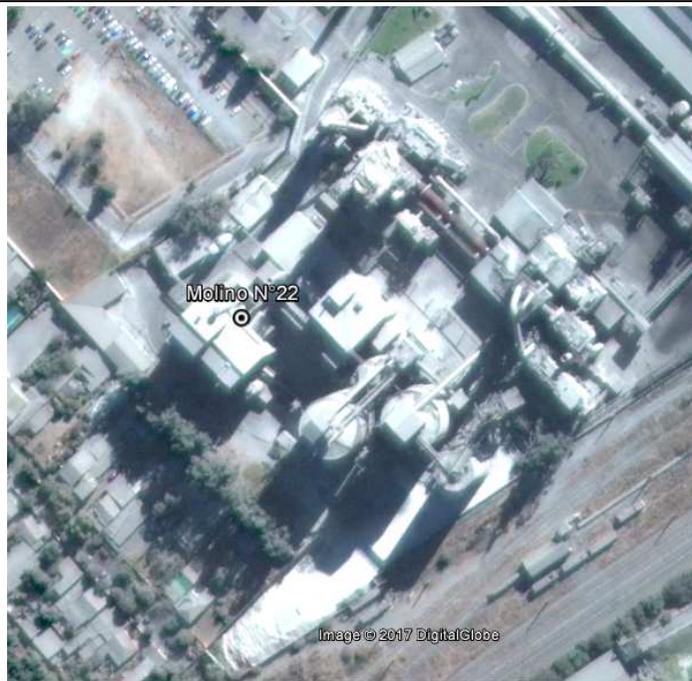
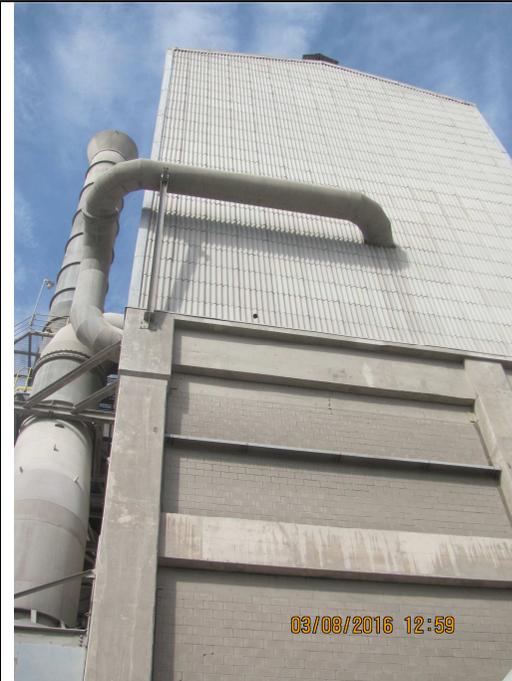
Figura 29		Fotografía 21		Fecha: 3 de agosto de 2016	
Coordenadas WGS84, Huso 19	Norte: 6.369.589 m.	Este: 293.972 m	Coordenadas WGS84, Huso 19	Norte: 6.369.589 m.	Este: 293.972 m
Descripción medio de prueba: En la Figura 29 se aprecia la ubicación espacial del Molino N°22 al interior de la planta cementera y en la fotografía 21 una imagen de la chimenea y edificio del Molino N°22.

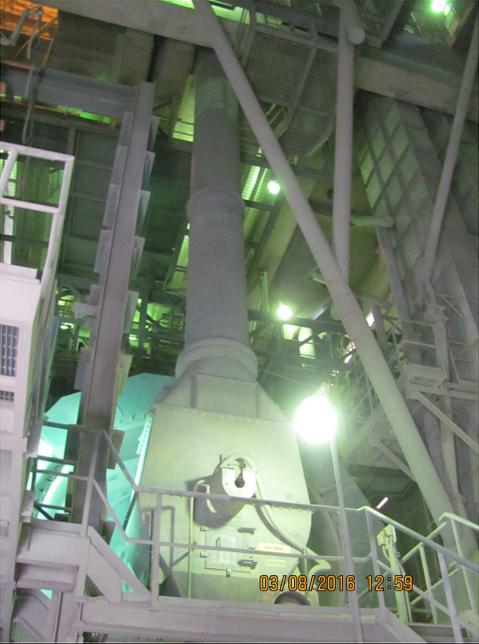
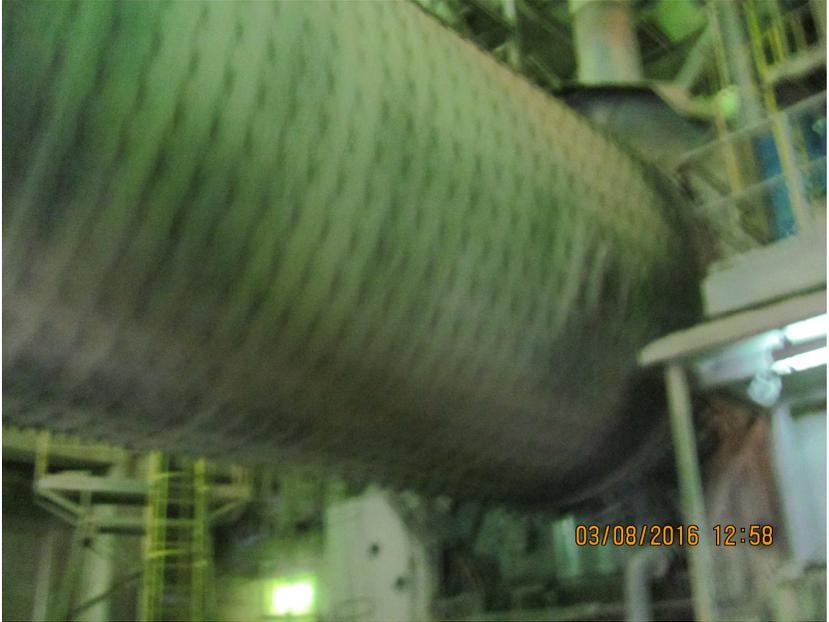
Fotografía 22	Fecha: 3 de agosto de 2016	Fotografía 23	Fecha: 3 de agosto de 2016
Coordenadas WGS84, Huso 19	Norte: 6.369.589 m. Este: 293.972 m	Coordenadas WGS84, Huso 19	Norte: 6.369.589 m. Este: 293.972 m
Descripción medio de prueba: En la Figura 22 se aprecia el interior del edificio del Molino N°22		Descripción medio de prueba: Tambor rotatorio del Molino N°22, en operación al momento de la inspección.
