INFORME TÉCNICO DE FISCALIZACIÓN AMBIENTAL

CEMENTO MELON

DFZ-2016-3049-V-RCA-IA

La instalación objeto de fiscalización ambiental se ubica en la comuna de La Calera y corresponde a una planta industrial de cemento, cuya producción en la actualidad se lleva a cabo en el Horno N°9 con una capacidad de producción que alcanza a 1.900 (ton/día) de clinker. El proceso productivo se lleva a cabo en tres etapas, que corresponden a: molienda del crudo; fabricación del clinker y molienda de cemento; envasado y despacho de cemento.

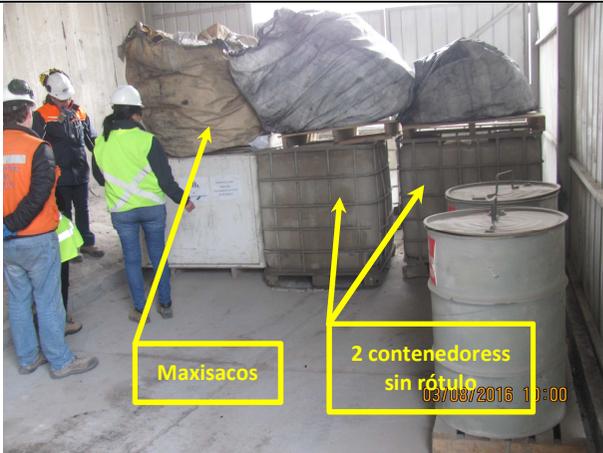
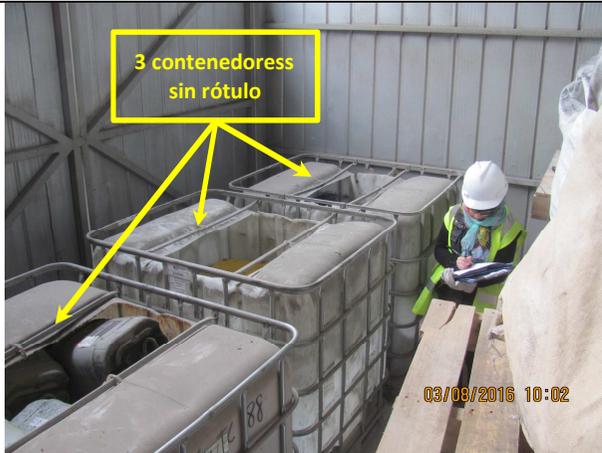
Fotografía 24	Fecha: 3 de agosto de 2016	Fotografía 25	Fecha: 3 de agosto de 2016
Coordenadas WGS84, Huso 19	Norte: 6.369.774 m. Este: 293.965 m	Coordenadas WGS84, Huso 19	Norte: 6.369.774 m. Este: 293.965 m
<p>Descripción medio de prueba: En las fotografías 21 y 22 se aprecian los 5 contenedores de 1 m³ que contenían en su interior residuos sólidos contaminados, baldes de aceite lubricante, filtros y ropa de trabajo contaminada. En la Fotografía 21, se aprecian además los 3 maxisacos residuos de mangas de filtros con restos de coque.</p>
