INFORME DE FISCALIZACIÓN AMBIENTAL

INSPECCIÓN AMBIENTAL

FUNDICIÓN Y REFINERÍA VENTANAS

DFZ-2017-3511-V-RCA-IA

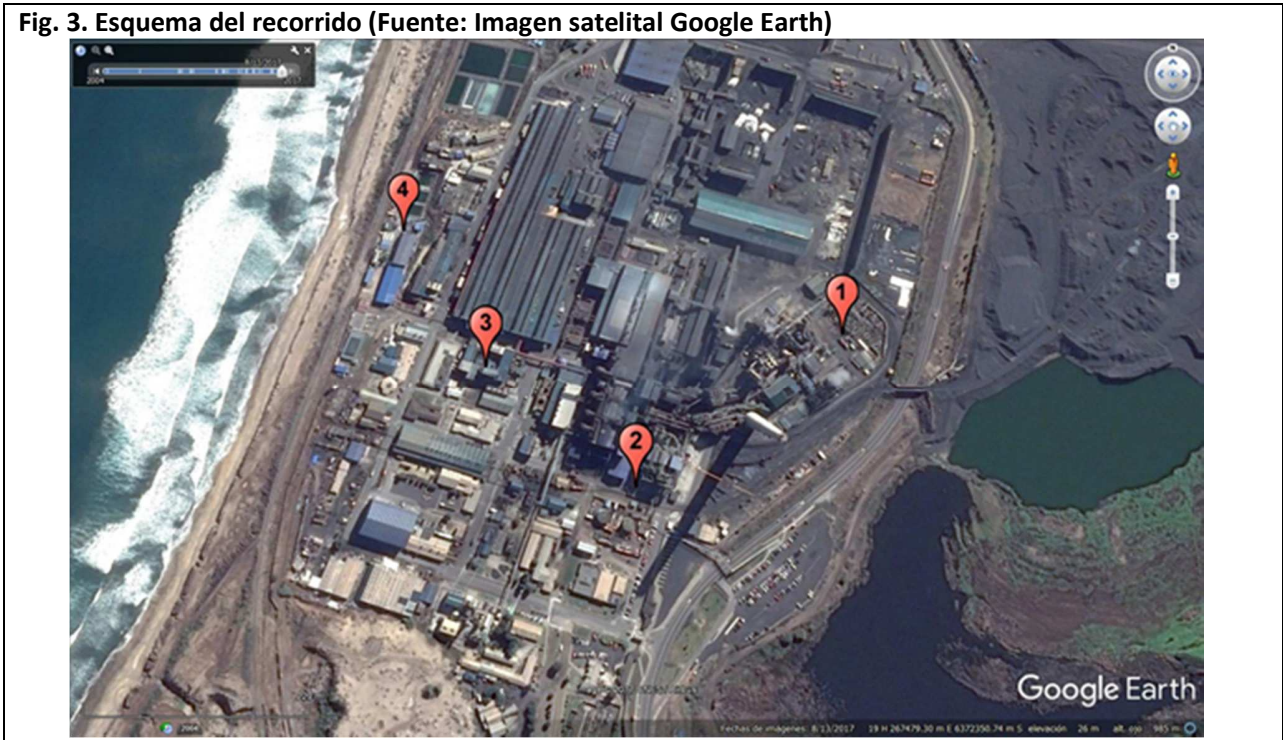
Fig. 3. Esquema del recorrido (Fuente: Imagen satelital Google Earth)

N° de Estación	Nombre del sector	Descripción Estación
1	Planta piloto tratamiento de polvos de electrofiltros de Fundición	Planta en desuso, donde se inicia etapa de cierre.
2	Sistema de tratamiento de gases secundarios	Planta en construcción donde se dará tratamiento químico a los gases secundarios del convertidor teniente.
3	Planta de metales nobles	Planta donde existe horno en desmantelamiento.
4	Planta de tratamiento de RILES	Planta donde se da tratamiento físico y químico a todos los residuos industriales líquidos generados en la División.

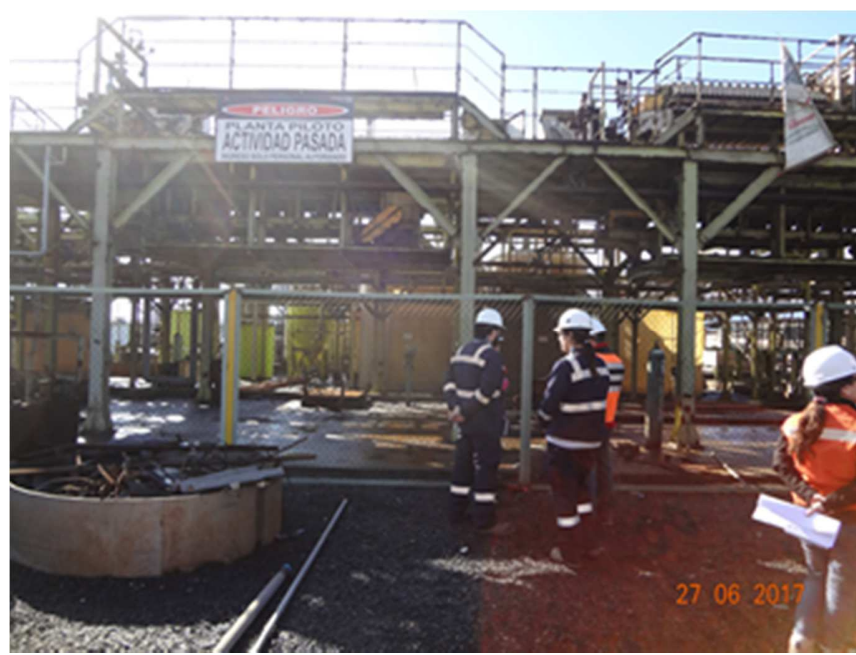
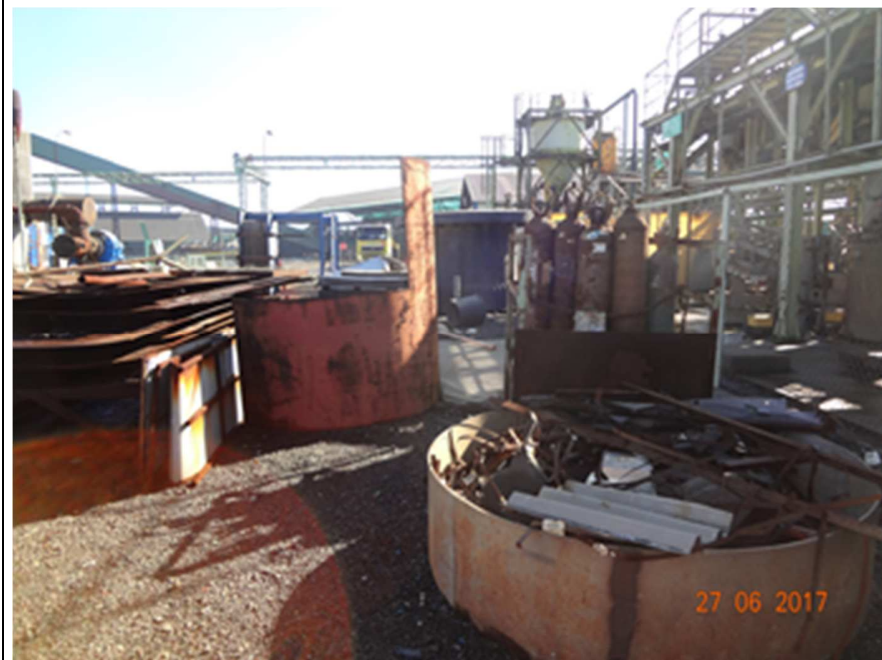
b) Durante la inspección de constató que la Planta se encontraba en desuso y sin actividad.	
c) Según lo señalado por la Sra. Marcela Pantoja (Directora de Medio Ambiente) esta planta sólo operó durante 3 meses en el año 2006, finalizando su uso debido a que las pruebas realizadas no fueron exitosas, señalando además que los estanques de esta planta se manejarán y dispondrán como residuos peligrosos, y la estructura como chatarra.

Fotografía 1.	Fecha : 27 de Junio de 2017		Fotografía 2.	Fecha : 27 de Junio de 2017	
Coordenadas DATUM WGS84, Huso 19	Este: 267.692 m.	Norte: 6.372.417 m.	Coordenadas DATUM WGS84, Huso 19	Este: 267.692 m.	Norte: 6.372.417 m.
Descripción Medio de Prueba: Sector donde se ubica la planta piloto en etapa de cierre. Se aprecia instalación sin actividad y en desuso.			Descripción Medio de Prueba: Sector donde se ubica la planta piloto en etapa de cierre. Se aprecia instalación sin actividad y en desuso.

d) Durante la inspección se solicitó al titular remitir a esta Superintendencia el cronograma de las actividades de cierre e informe del estado actual de dichas actividades.	
Con fecha 07 de julio de 2017, el Titular remitió mediante Carta GSAE- 117/17 (ANEXO 2 - A1) el cronograma solicitado, el que señala que una vez terminada la fase de licitación las obras tendrán una duración de 8 meses aproximadamente.

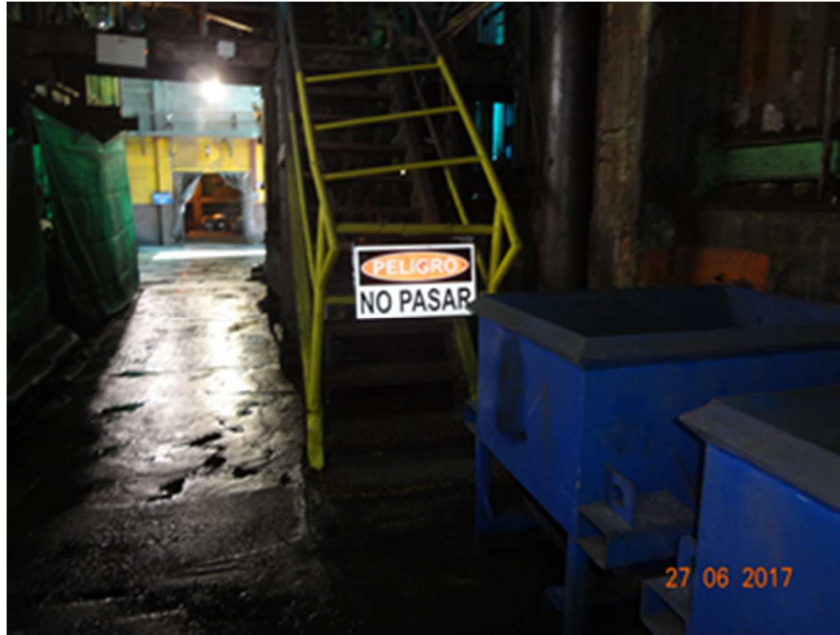
Fotografía 3.	Fecha : 27 de Junio de 2017	
Coordenadas DATUM WGS84, Huso 19	Este: 267.488 m.	Norte: 6.372.281 m.
Descripción Medio de Prueba: Sector donde se ubica el Quinto horno de deselenización. Se aprecia estructuras debilitadas que son parte de etapa de cierre.

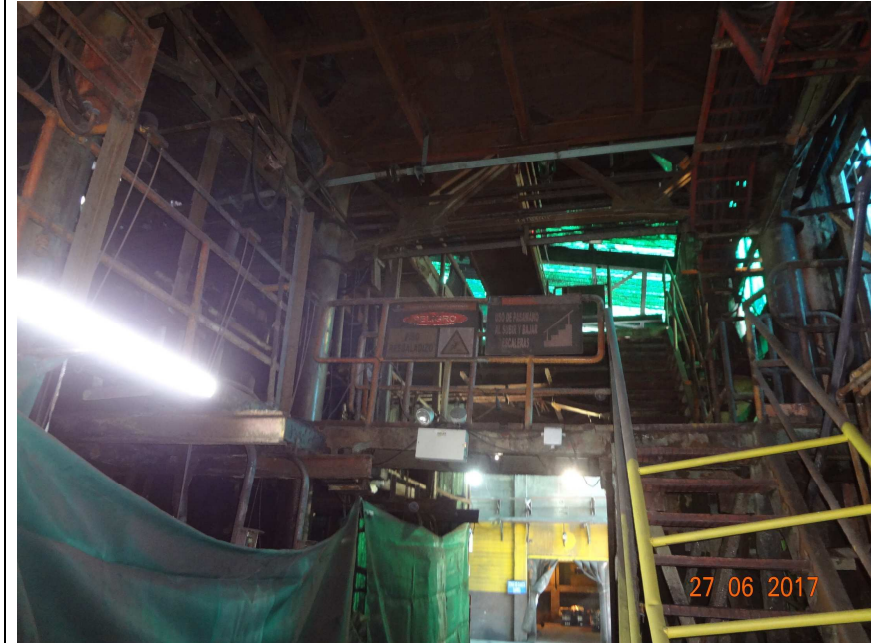
Fotografía 4.	Fecha : 27 de Junio de 2017	
Coordenadas DATUM WGS84, Huso 19	Este: 267.488 m.	Norte: 6.372.281 m.
Descripción Medio de Prueba: Sector donde se ubica el Quinto horno de deselenización. Se aprecia estructuras debilitadas que son parte de etapa de cierre.

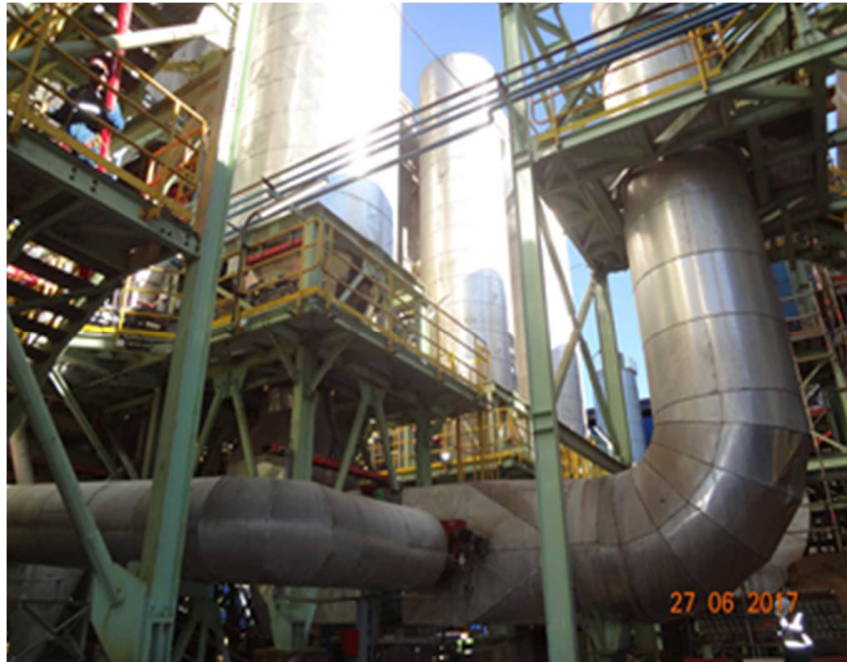
Fotografía 5.	Fecha : 27 de Junio de 2017	
Coordenadas DATUM WGS84, Huso 19	Este: 267.523 m.	Norte: 6.372.278 m.
Descripción Medio de Prueba: Sector donde se ubica el Reactor del sistema de tratamiento de gases secundarios, en construcción.

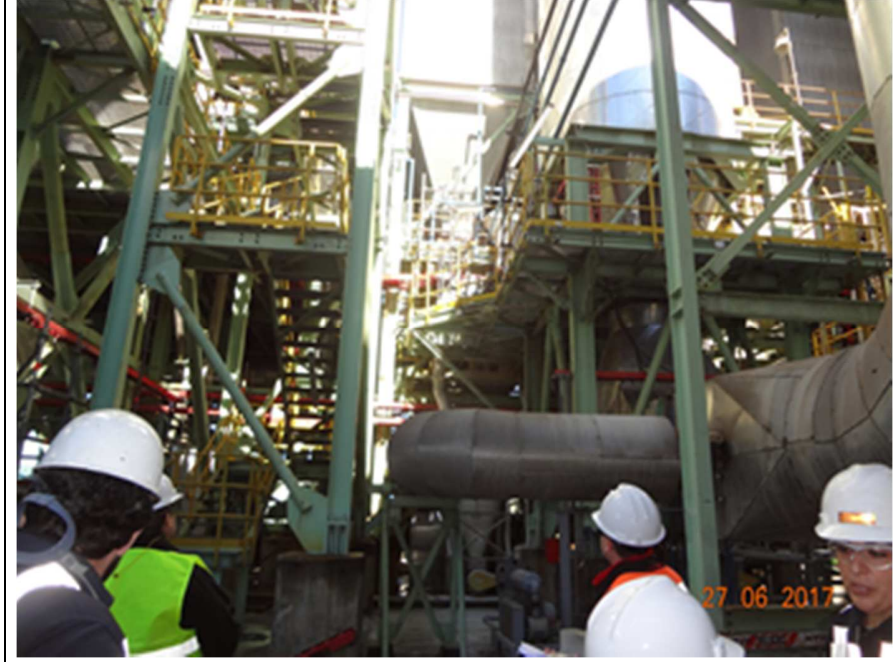
Fotografía 6.	Fecha : 27 de Junio de 2017	
Coordenadas DATUM WGS84, Huso 19	Este: 267.523 m.	Norte: 6.372.278 m.
Descripción Medio de Prueba: Sector donde se ubica el Reactor del sistema de tratamiento de gases secundarios, en construcción.

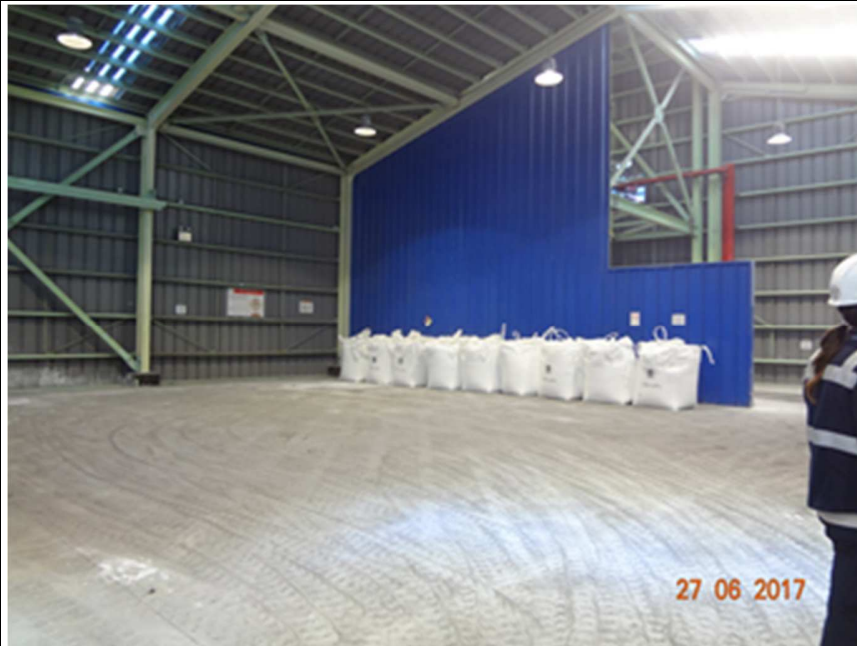
- b) La bodega referida se encontraba sin demarcación de piso y con presencia de polvo blanco en toda la superficie y las estructuras internas. Consultado el Titular, señaló que este polvillo blanco corresponde a residuos de desulfurización. Posteriormente, con fecha 07 de junio de 2017 mediante la Carta GSAE- 117/17 (ANEXO 2 – Téngase presente), el Titular remitió junto con los antecedentes solicitados durante la inspección, informe en el cual da cuenta que el polvillo blanco efectivamente corresponde a residuos de desulfurización, que el área fue limpiada con el apoyo de una barredora manual y que el polvillo recolectado fue almacenado en un maxi-saco, etiquetado como residuo de desulfurización. Adjuntó registro fotográfico del hecho.

Fotografía 7.	Fecha : 27 de Junio de 2017	
Coordenadas DATUM WGS84, Huso 19	Este: 267.469 m.	Norte: 6.372.266 m.
Descripción Medio de Prueba: Bodega de acopio temporal de residuos de desulfurización. Se aprecian 09 maxi-sacos almacenados con presencia de polvo de color blanco en piso.

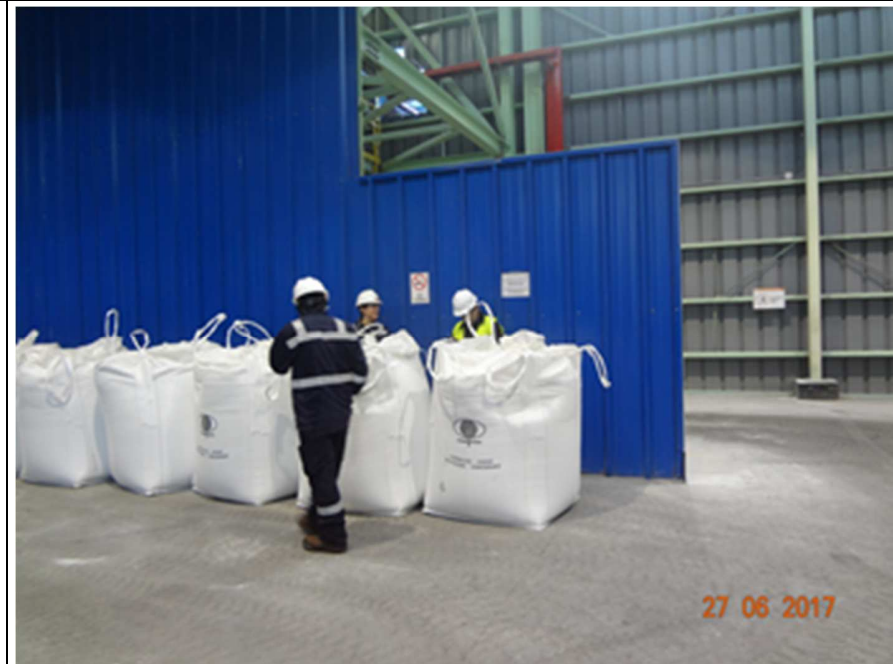
Fotografía 8.	Fecha : 27 de Junio de 2017	
Coordenadas DATUM WGS84, Huso 19	Este: 267.469 m.	Norte: 6.372.266 m.
Descripción Medio de Prueba: Bodega de acopio temporal de residuos de desulfurización. Se aprecian 09 maxi-sacos almacenados sin rotulación.

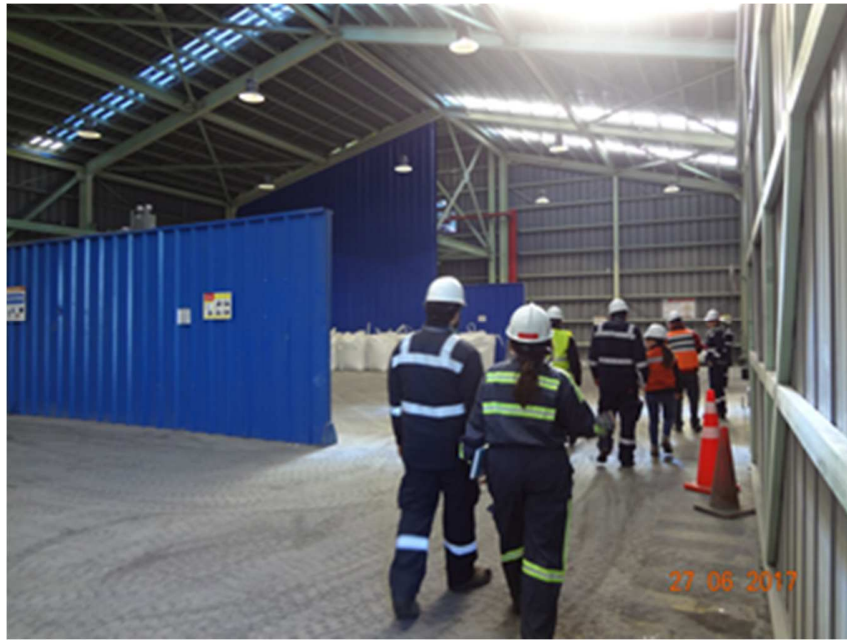
Fotografía 9.	Fecha : 27 de Junio de 2017	
Coordenadas DATUM WGS84, Huso 19	Este: 267.469 m.	Norte: 6.372.266 m.
Descripción Medio de Prueba: Bodega de acopio temporal de residuos de desulfurización. Se aprecia presencia de polvo de color blanco en piso y estructuras metálicas internas.

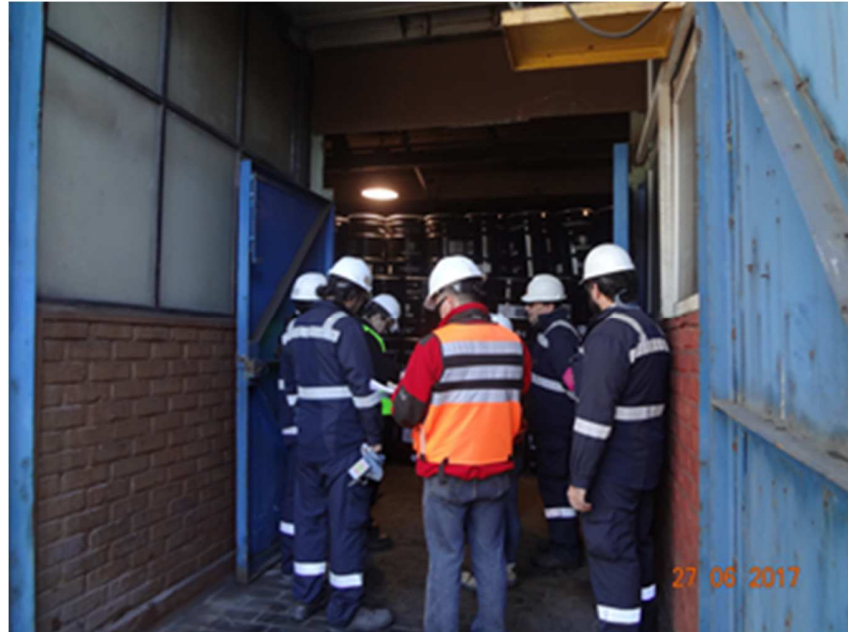
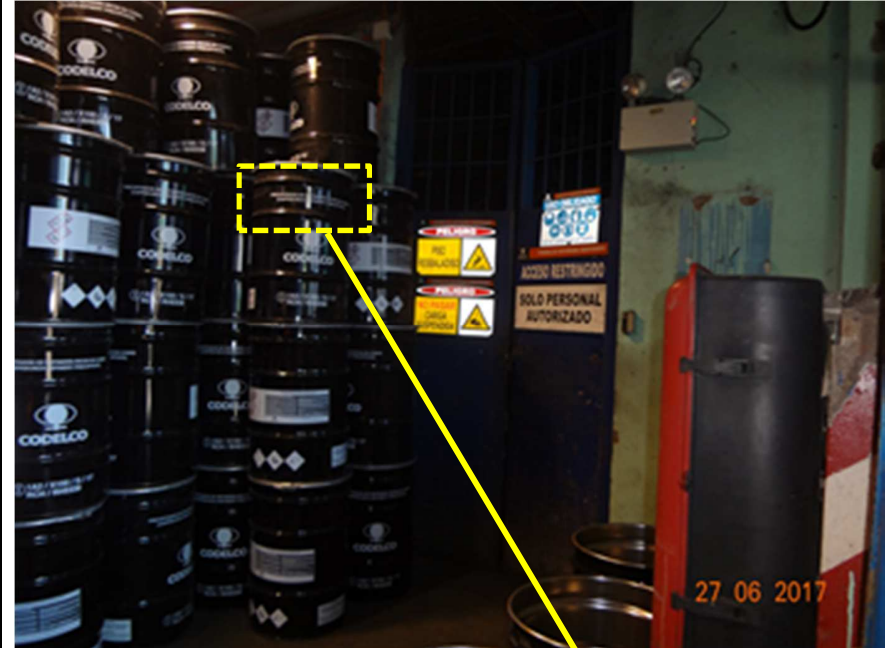
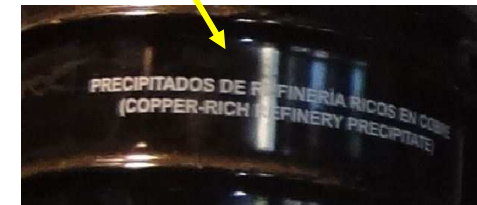
Fotografía 11.	Fecha : 27 de Junio de 2017		Fotografía 12.	Fecha : 27 de Junio de 2017	
Coordenadas DATUM WGS84, Huso 19	Este: 267.488 m.	Norte: 6.372.281 m.	Coordenadas DATUM WGS84, Huso 19	Este: 267.488 m.	Norte: 6.372.281 m.
Descripción Medio de Prueba: Sector de almacenamiento de tambores con sustancia identificada como precipitados de refinería ricos en cobre al interior de la PLAMEN			Descripción Medio de Prueba: Detalle de la identificación en tambores metálicos.

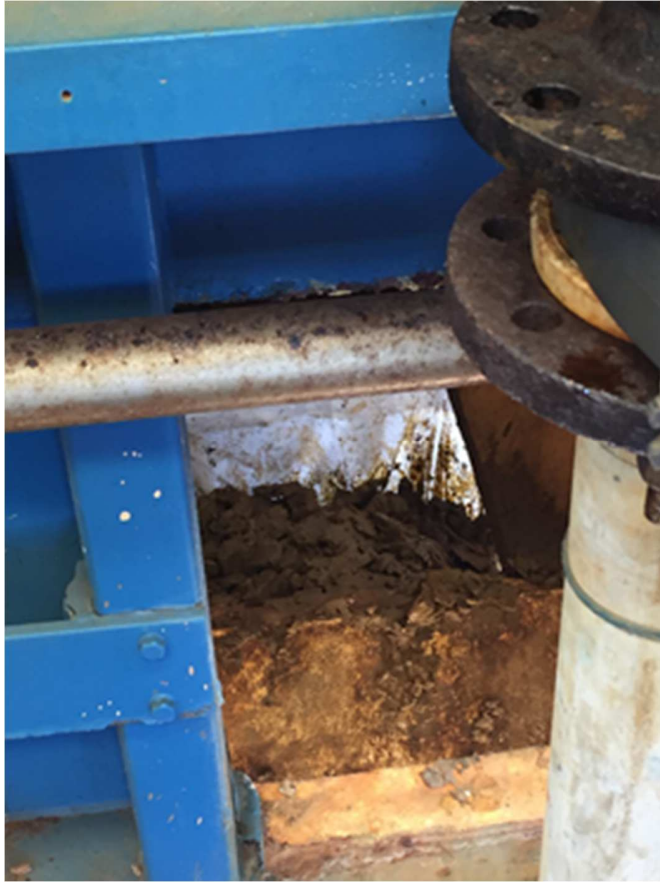
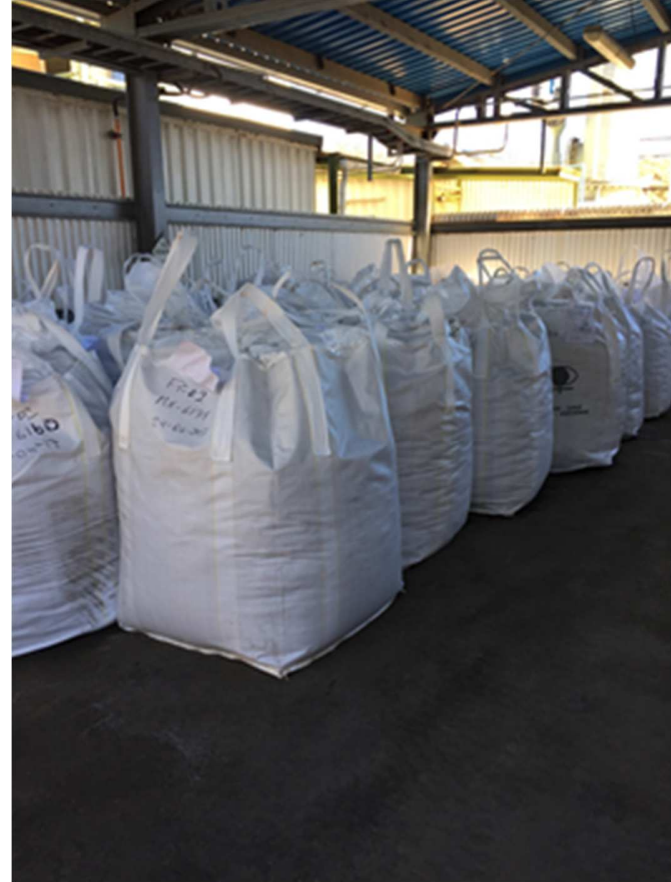
- g) Adicionalmente, dentro de la mencionada bodega de residuos peligrosos, se constató la existencia de 02 maxi-sacos correspondientes a cerca de 1,4 toneladas de un material rotulado como “Carbón activado”, sin rotulación según la NCh2.190, sin código del residuo, sin origen del residuo y sin registro de ingreso en bitácora de control de residuos peligrosos en el almacén. Respecto a esto, el Jefe de Planta Sr. Carlos San Martín señala que dicho material almacenado en la bodega de residuos peligrosos no corresponde a un residuo peligroso sino a un insumo.

Fotografía 13.		Fecha : 27 de Junio de 2017		Fotografía 14.		Fecha : 27 de Junio de 2017	
Coordenadas DATUM WGS84, Huso 19	Este: 267.217 m.	Norte: 6.372.508 m.		Coordenadas DATUM WGS84, Huso 19	Este: 267.197 m.	Norte: 6.372.515 m.	
Descripción Medio de Prueba: Filtro de prensa que descarga a maxi-sacos los lodos de las celdas FAD				Descripción Medio de Prueba: Maxi-sacos almacenados en bodega Respel de planta de Riles.

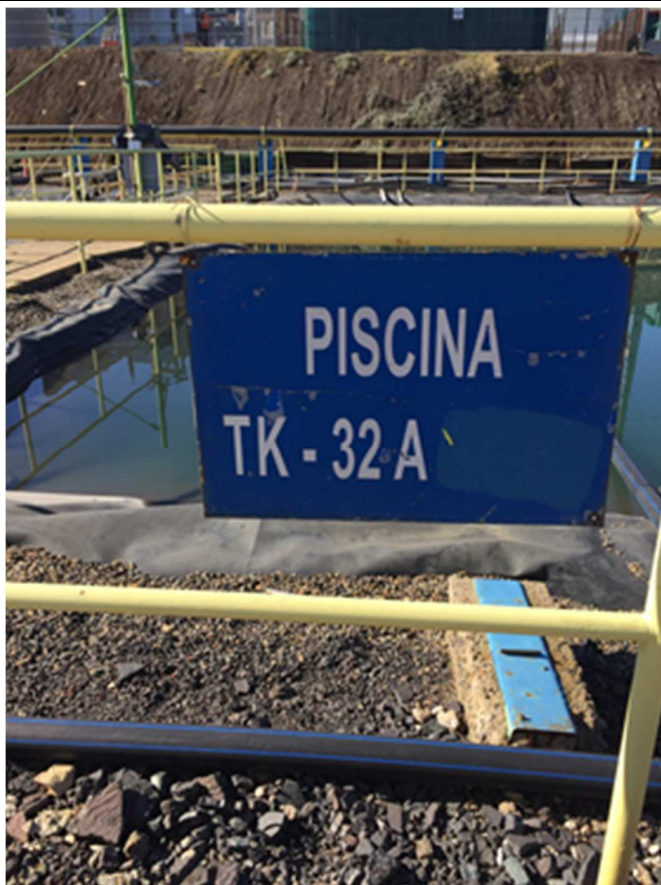
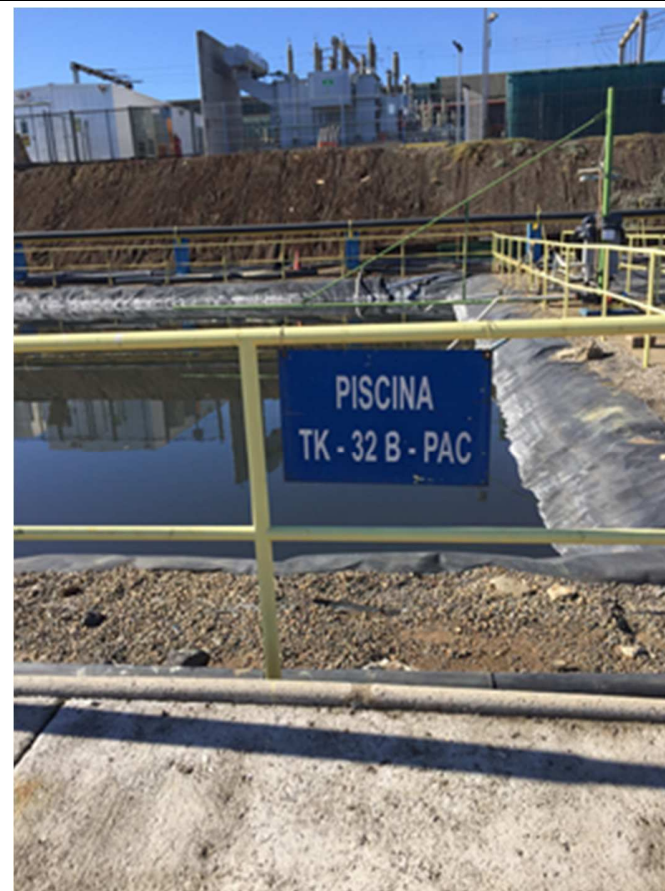
Fotografía 15.	Fecha : 27 de Junio de 2017		Fotografía 16.	Fecha : 27 de Junio de 2017	
Coordenadas DATUM WGS84, Huso 19	Este: 267.217 m.	Norte: 6.372.570 m.	Coordenadas DATUM WGS84, Huso 19	Este: 267.217 m.	Norte: 6.372.570 m.
Descripción Medio de Prueba: Piscina de captación de afluentes TK-32A parte del proceso de tratamiento.			Descripción Medio de Prueba: Piscina de captación de afluentes TK-32B parte del proceso de tratamiento.

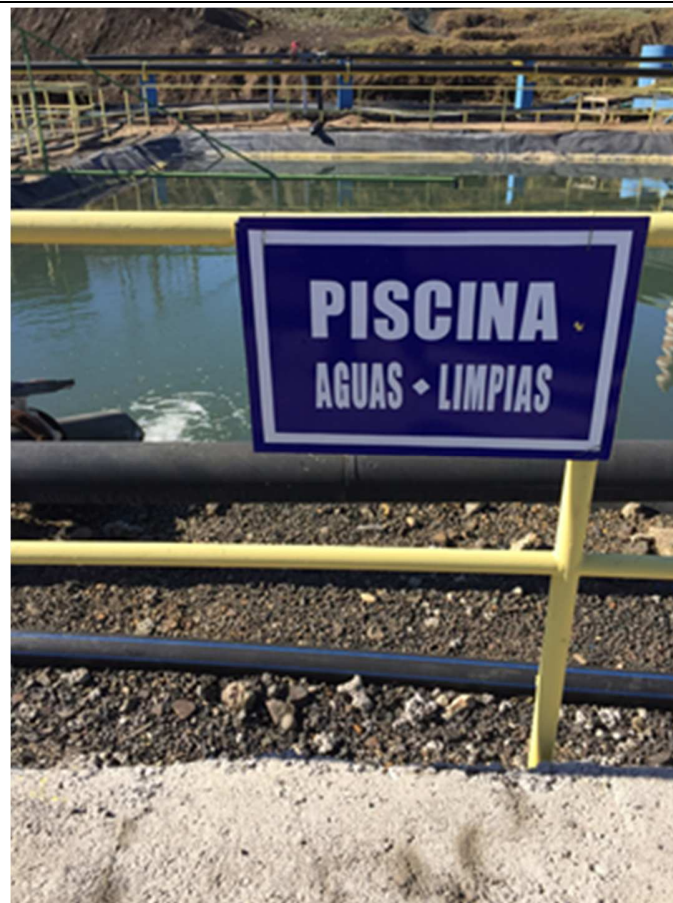
Fotografía 17.	Fecha : 27 de Junio de 2017		Fotografía 18.	Fecha : 27 de Junio de 2017	
Coordenadas DATUM WGS84, Huso 19	Este: 267.217 m.	Norte: 6.372.570 m.	Coordenadas DATUM WGS84, Huso 19	Este: 267.217 m.	Norte: 6.372.570 m.
Descripción Medio de Prueba: Piscina de almacenamiento de riles, se aprecia tubería de recirculación durante el proceso.			Descripción Medio de Prueba: Piscina de aguas ya tratadas, etapa final del proceso que son enviadas a emisario.

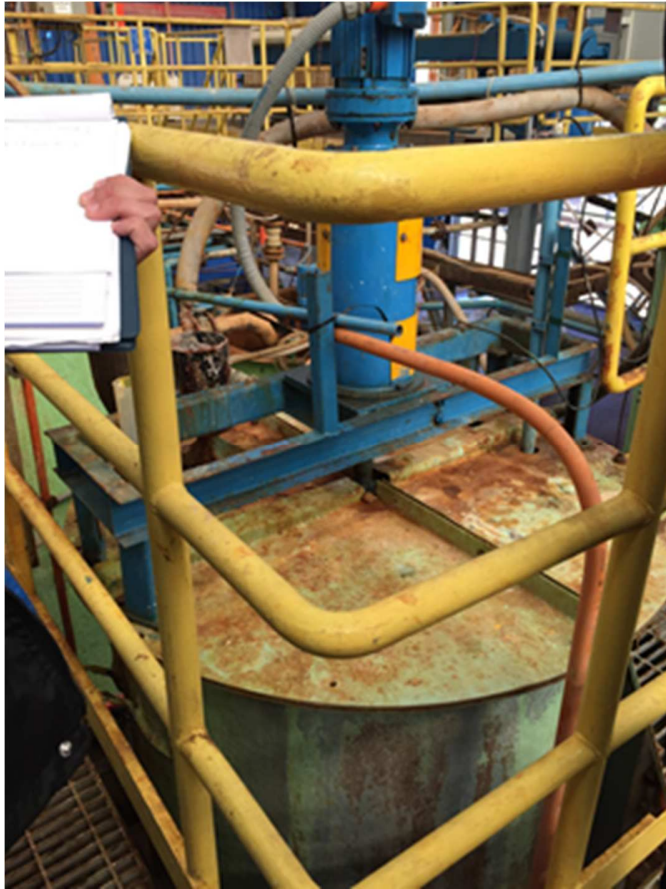
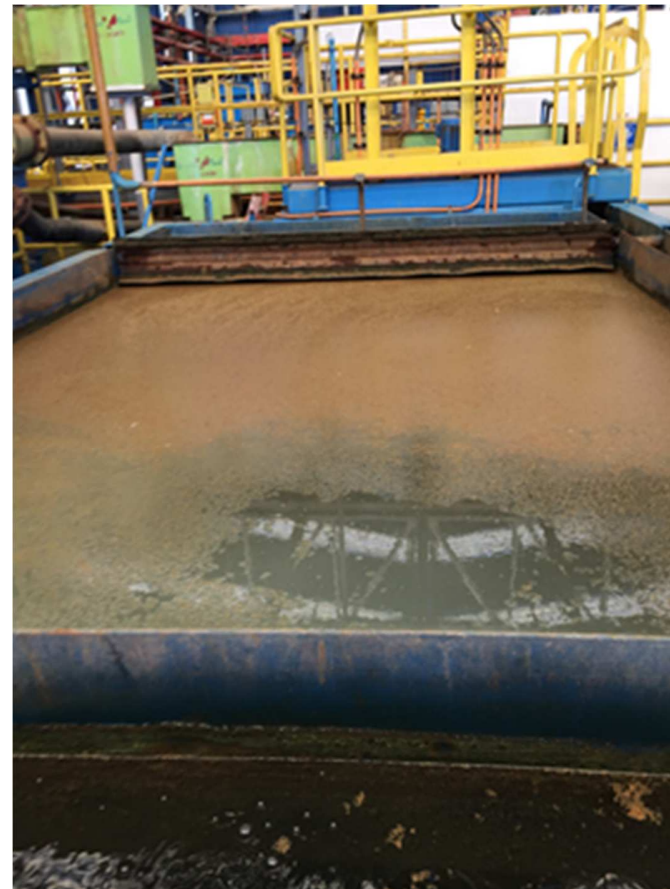
Fotografía 19.	Fecha : 27 de Junio de 2017		Fotografía 20.	Fecha : 27 de Junio de 2017	
Coordenadas DATUM WGS84, Huso 19	Este: 267.217 m.	Norte: 6.372.508 m.	Coordenadas DATUM WGS84, Huso 19	Este: 267.217 m.	Norte: 6.372.508 m.
Descripción Medio de Prueba: Reactor de tratamiento primario.			Descripción Medio de Prueba: Tratamiento secundario mediante flotación por aire disuelto (FAD)

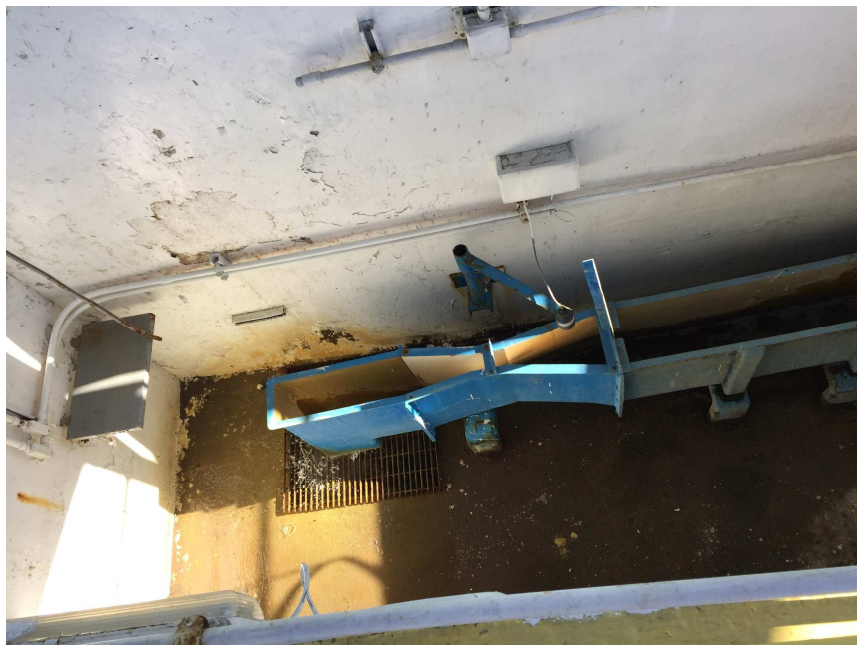
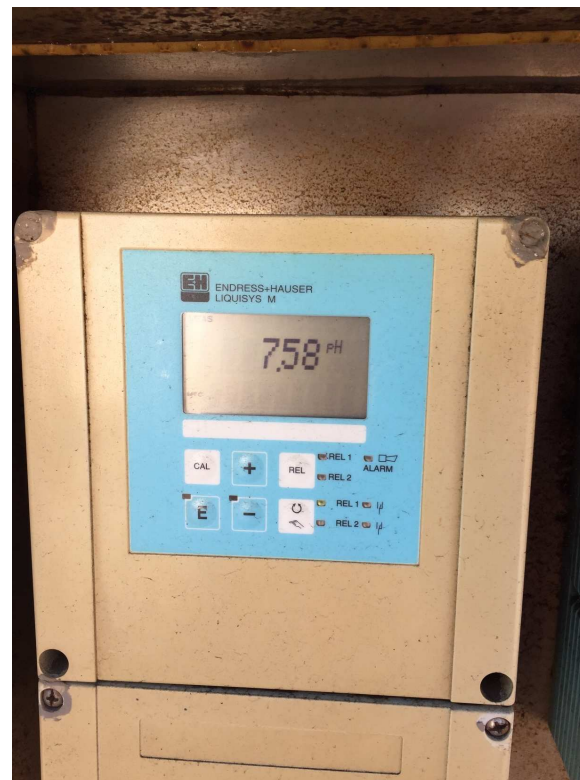
- e) Se inspeccionó el punto de descarga del RIL tratado, se constata existencia de canaleta Venturi donde existe sensor de pH y nivel. Se registra a las 12:17 hrs. una lectura de pH = 7,58 y Nivel = 25,8 cm.

Fotografía 21.	Fecha : 27 de Junio de 2017		Fotografía 22.	Fecha : 27 de Junio de 2017	
Coordenadas DATUM WGS84, Huso 19	Este: 267.198 m.	Norte: 6.372.254 m.	Coordenadas DATUM WGS84, Huso 19	Este: 267.198 m.	Norte: 6.372.254 m.
Descripción Medio de Prueba: Canaleta Venturi en ducto de descarga, donde se miden los parámetros pH y nivel de líquido.			Descripción Medio de Prueba: Medidor de pH registrando un valor de 7.58

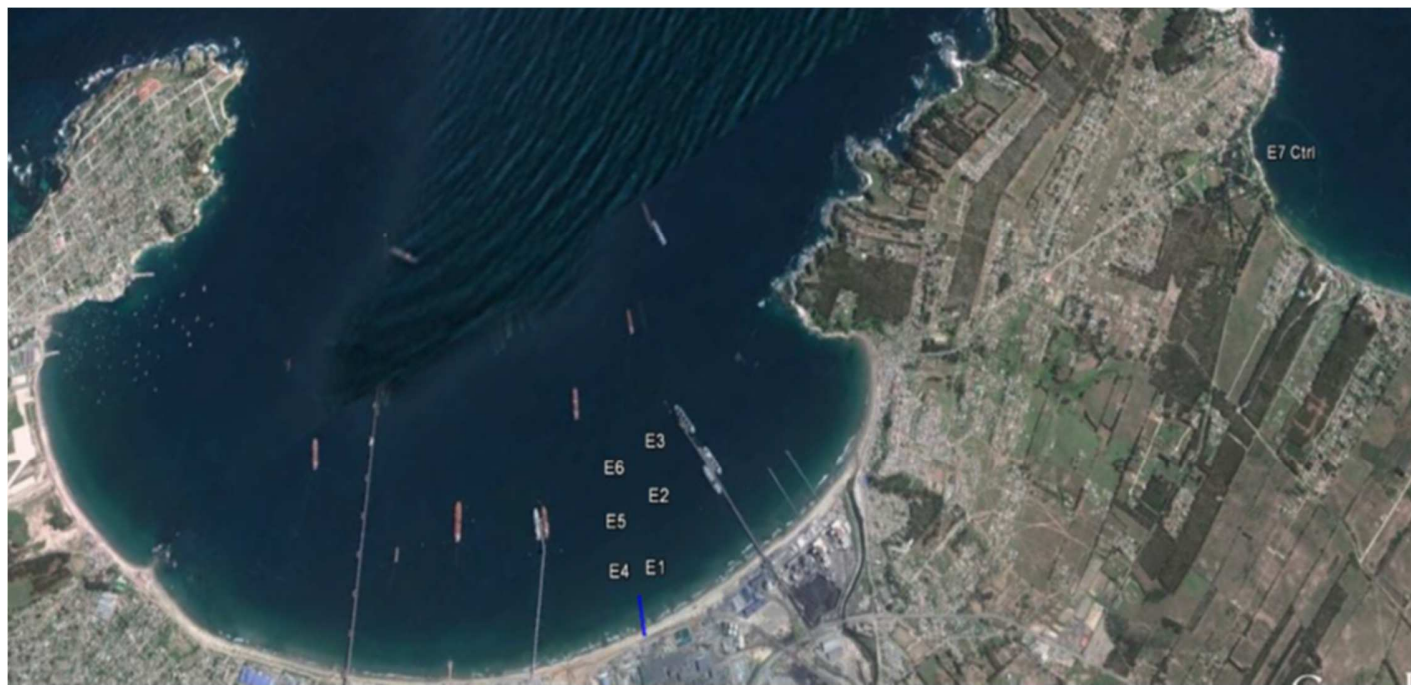
Figura 4.

Descripción: Ubicación de las estaciones de monitoreo para la Matriz Submareal, en el cuerpo de agua del receptor.
(Fuente: Informe Programa de Vigilancia Ambiental N° 46 y N°47 Bahía de Quintero, Figura 1).

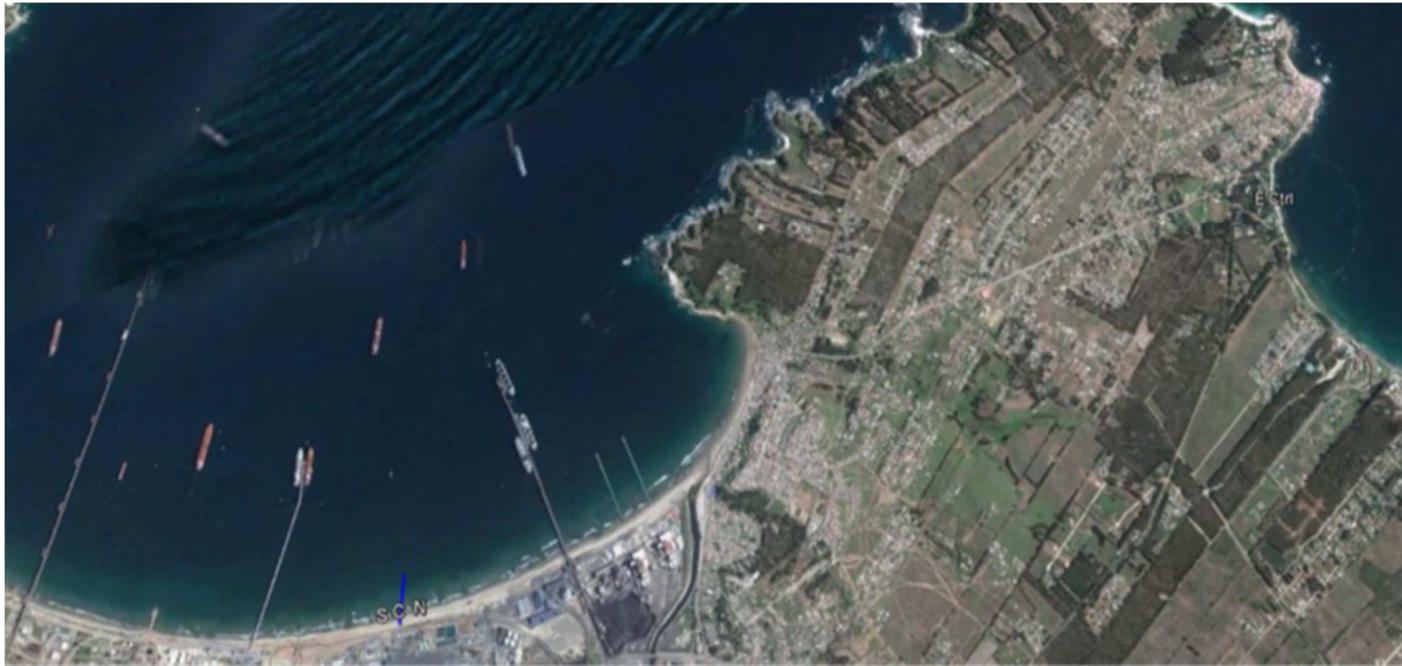
Figura 5.

Descripción: Ubicación de las estaciones de monitoreo para la Matriz Intermareal, en el cuerpo de agua del receptor.
(Fuente: Informe Programa de Vigilancia Ambiental N° 46 y N°47 Bahía de Quintero, Figura 1).
