INFORME DE FISCALIZACIÓN AMBIENTAL

INSPECCIÓN AMBIENTAL

CES ESTER

DFZ-2017-140-XI-RCA-IA

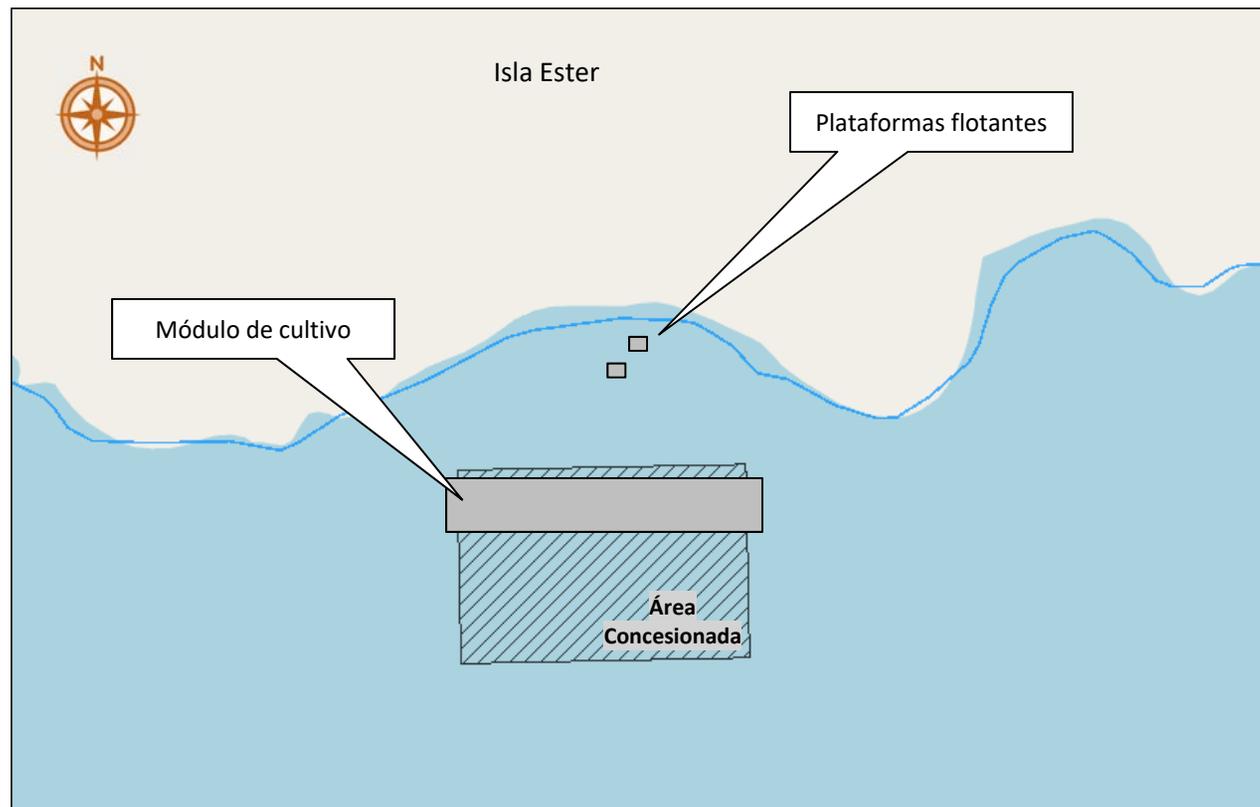
Figura 3. Layout del proyecto

Al momento de la inspección el área de la concesión marítima se encontraba ocupada con un módulo de cultivo, no se observaron otras estructuras como pontón de habitabilidad o plataforma de ensilaje en su interior. Fuera del área de concesión se observaron 2 plataformas flotantes, una de ellas ocupada por estanques de gas.

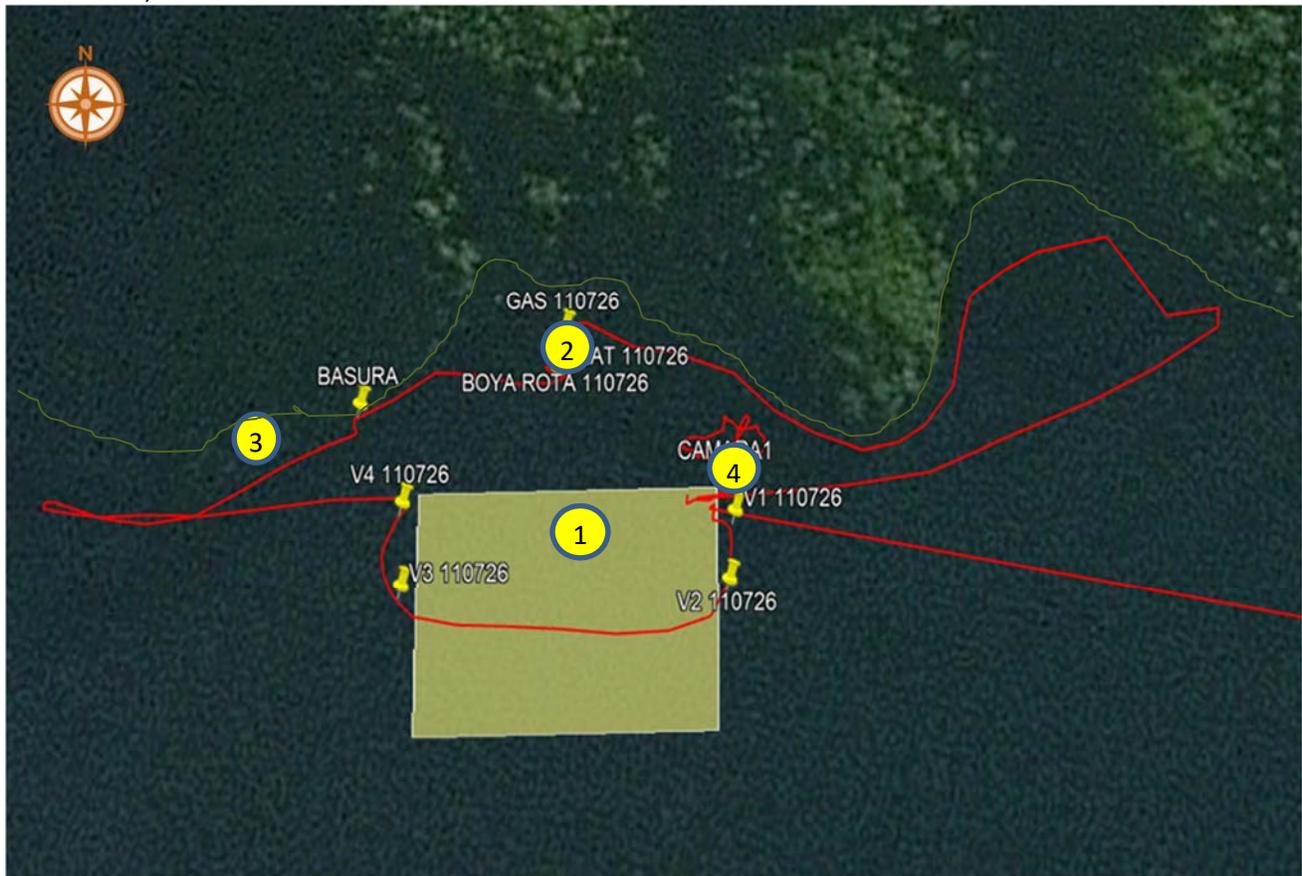
Figura 4. Esquema de recorrido

En el track se identifican erróneamente los vértices del módulo con el código RNA 110726, correspondiendo al RNA 110721

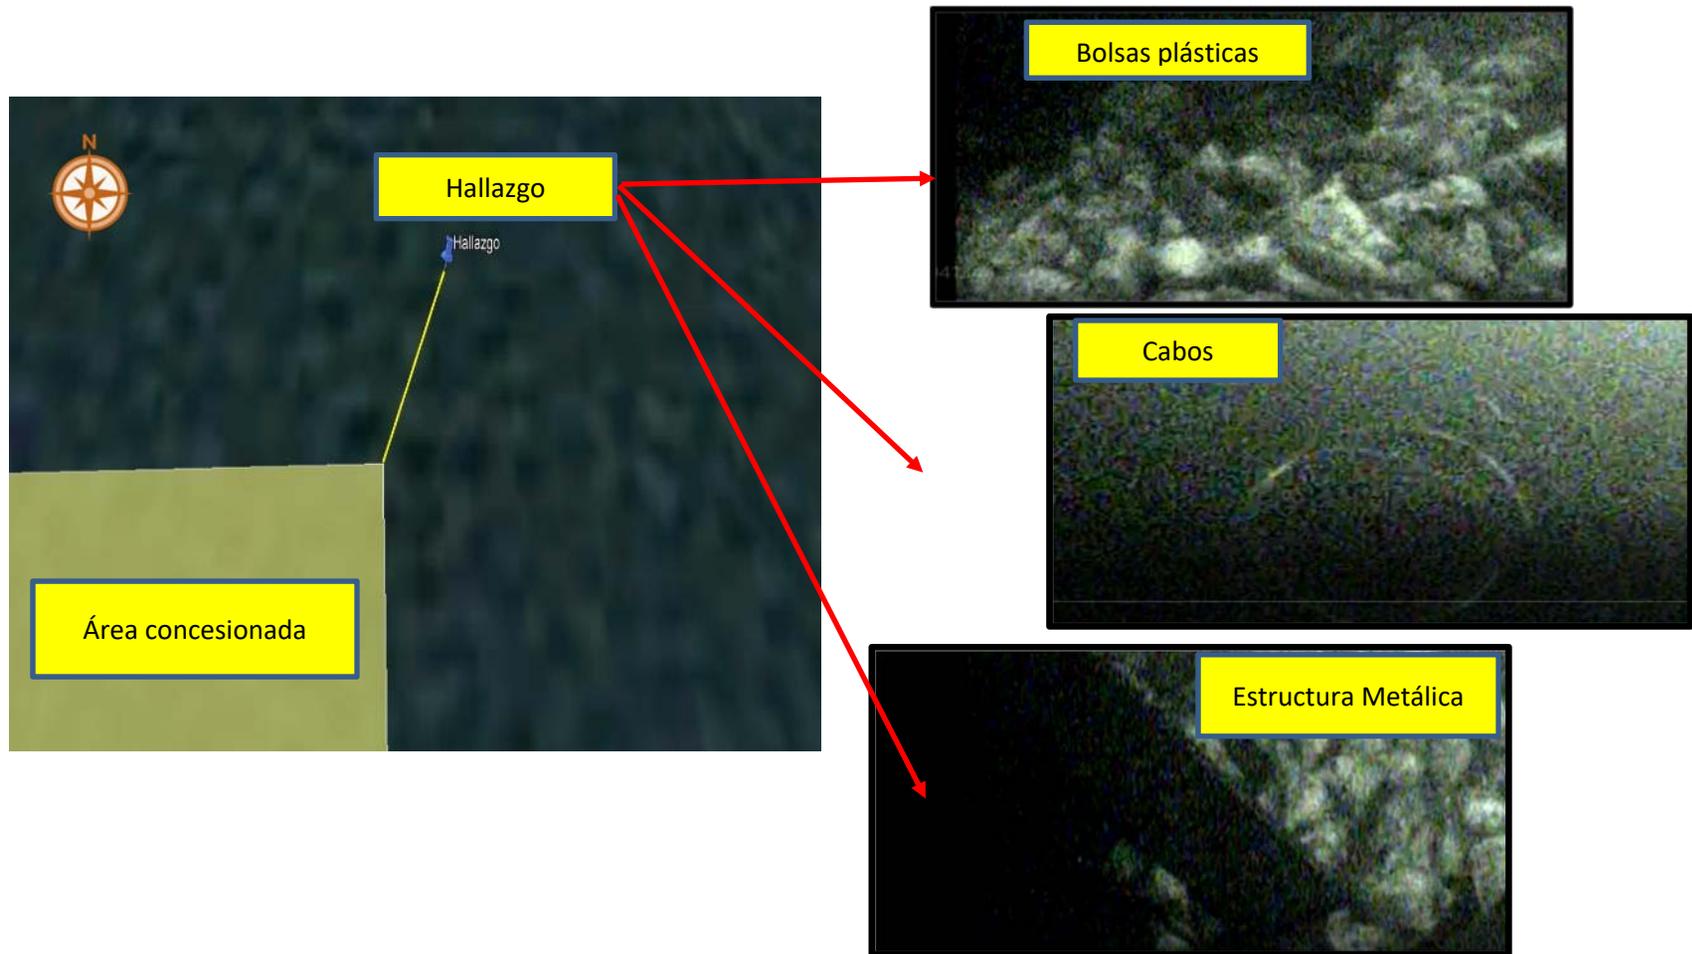
Figura 5. Elaboración propia en base a Imagen Google Earth Pro.

Se inspeccionó el fondo marino del área de influencia del proyecto utilizando cámara submarina, constatándose la presencia de residuos sólidos. Estos consisten en un número considerable de bolsas hundidas, de aspecto plástico, no pudiendo precisar su contenido. También se constató la presencia de cabos y estructuras metálicas. El punto del hallazgo inspeccionado con la cámara WGS84, H18G: 627.308m E, 4.998.404mN.

El punto de hallazgo de bolsas plásticas sumergidas con contenido desconocido, cabos y estructura metálica, se encuentra a 32 metros aproximadamente del vértice noreste del área concesionada. Las imágenes fueron extraídas de filmación submarina.

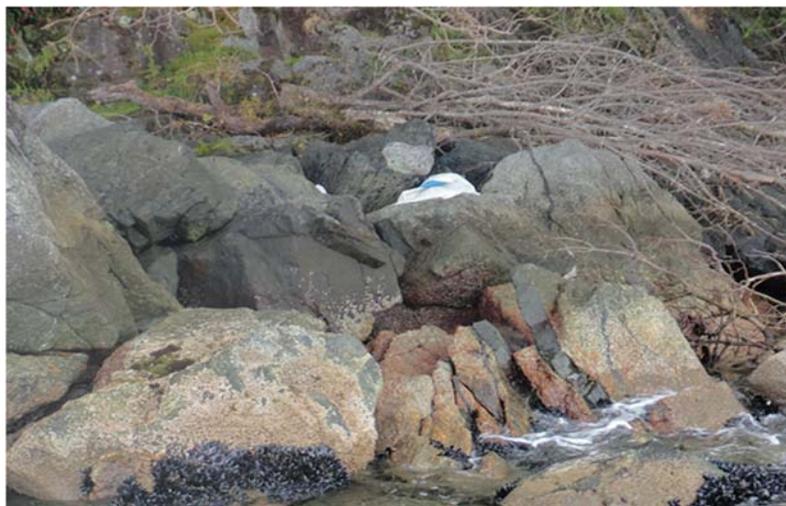
Fotografía 1.

<p>Hecho constatado: Se inspeccionó el borde costero en el área de influencia del CES, constatando la existencia de basura, específicamente una bolsa plástica de tamaño considerable.</p>

Bolsas plásticas dispuestas en borde costero, en un punto georreferenciado según WGS84, H18G: 4.998.472m N, 626.936m E

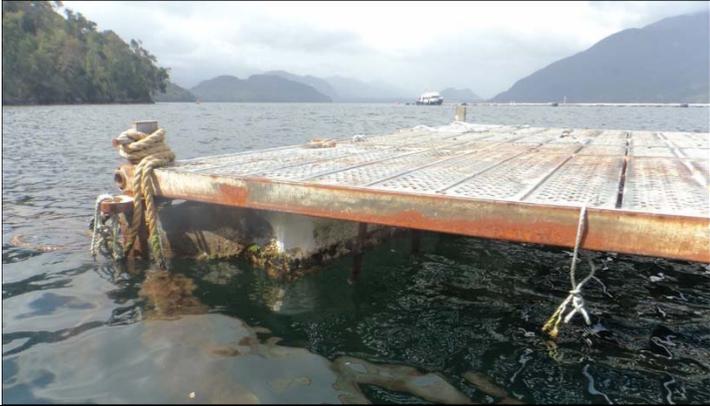
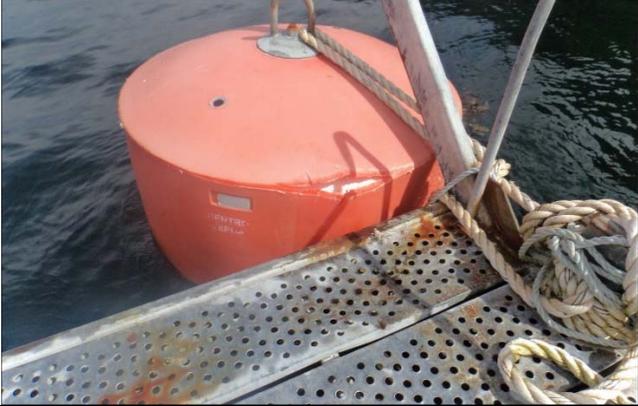
Fotografía 2.	Fecha: 14 de marzo 2017	Fotografía 3.	Fecha: 14 de marzo 2017
Descripción medio de prueba: En primer plano se observa una plataforma flotante vacía y al fondo, al costado del barco de apoyo, las estructuras del módulo de cultivo.		Descripción medio de prueba: Boya atada a la plataforma flotante

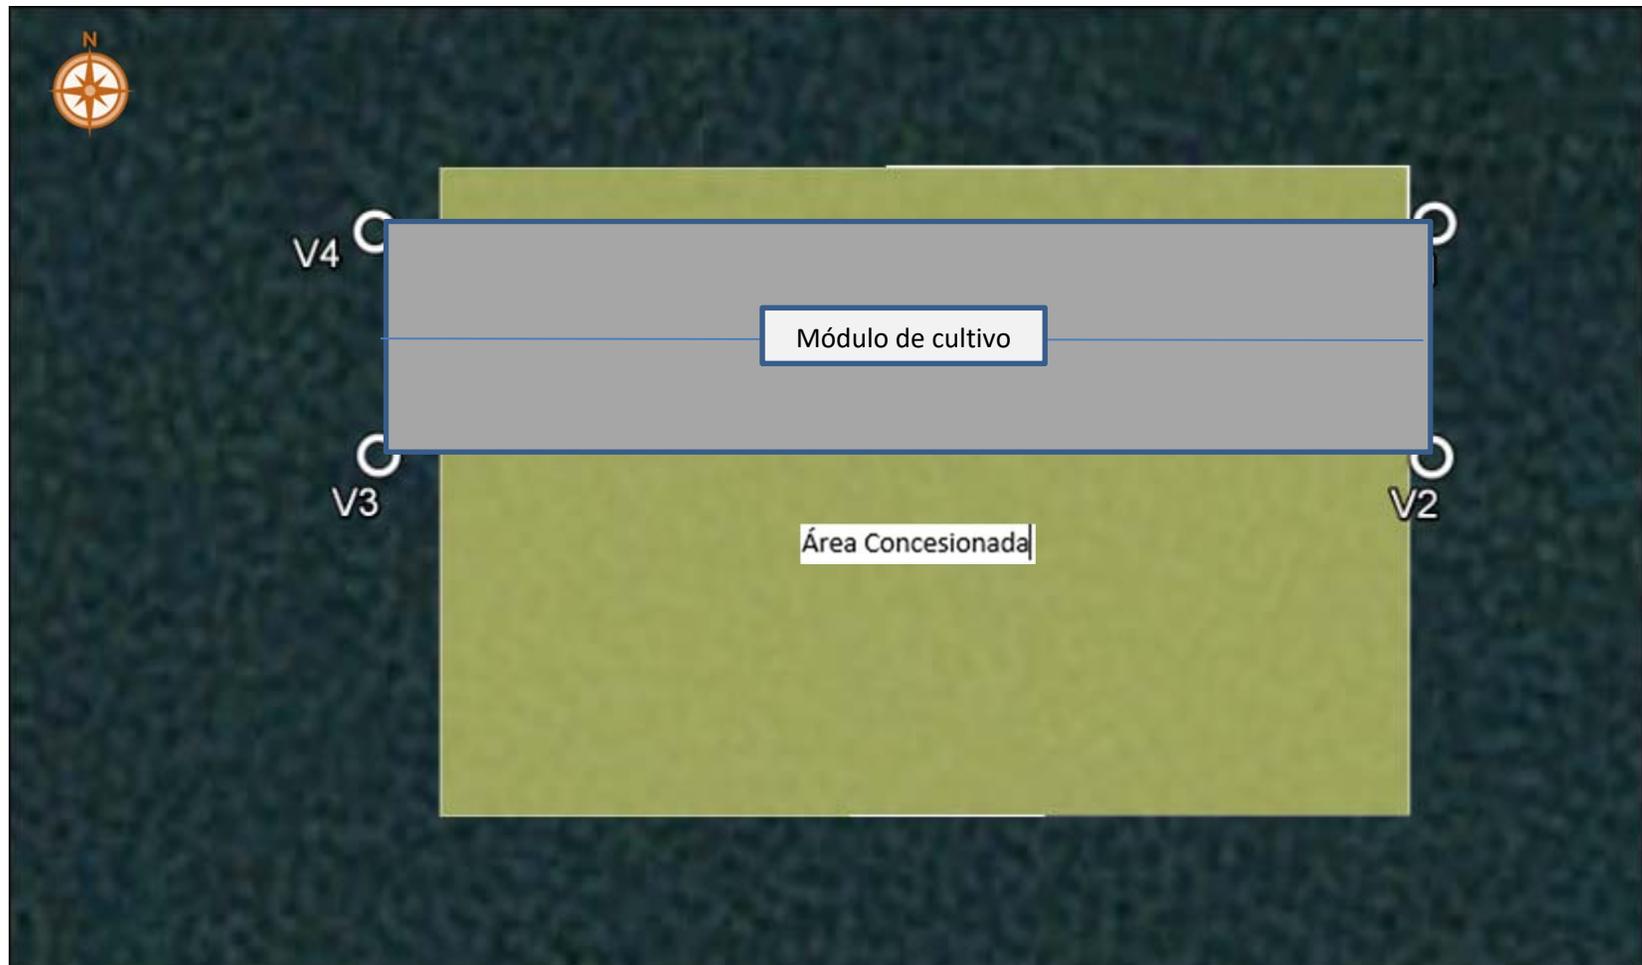
Imagen 5

El área de concesión corresponde un rectángulo de 100 x 300 m. El módulo de cultivo sobrepasando el área concesionada en aproximadamente 10m por cada lado. Cabe mencionar que dicha longitud se encuentra en el rango de error de medición de un instrumento de georreferenciación satelital como el usado en esta medición.

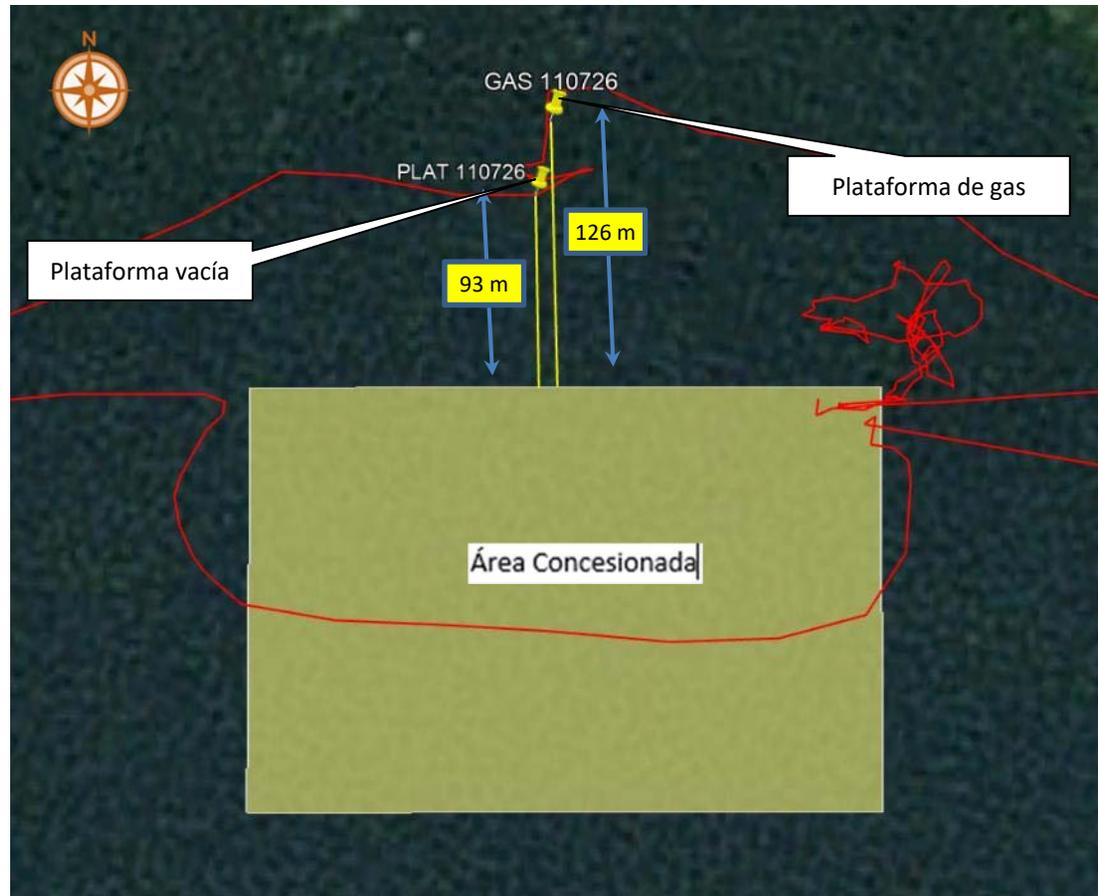
Imagen 6.

PLAT 110726: Plataforma flotante vacía, ubicada a 93 m aproximadamente fuera del área de concesión

GAS 110726: Plataforma con cilindros de gas licuado ubicada a 126 mt aproximadamente fuera del área de concesión.

La medición se realizó sobre el track de navegación superpuesto en área de concesión, utilizando herramienta de medición de Google Earth Pro.
