INFORME DE FISCALIZACIÓN AMBIENTAL

CES DEVIA

DFZ-2017-141-XI-RCA-IA

Marzo 2017

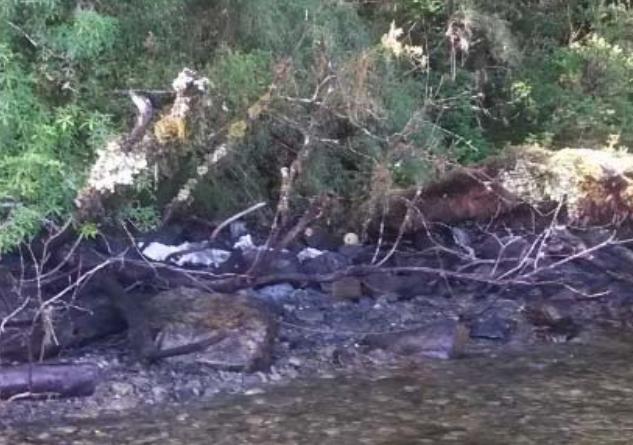
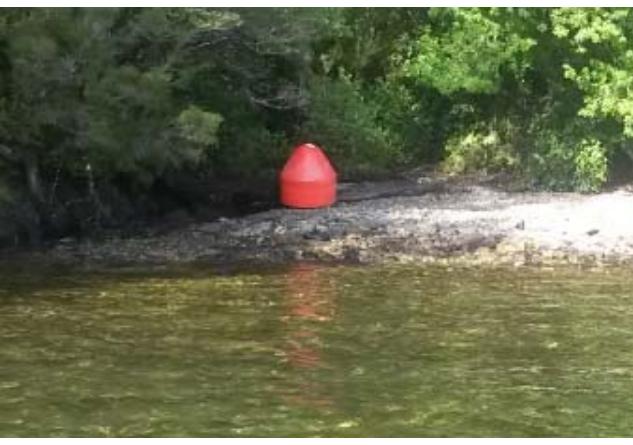
1. Se inspeccionó el borde costero en el área de influencia del CES, constatando la existencia de basura, específicamente boyas rotas, trozos de plumavit, plumavit disgregado, flotadores de plásticos utilizados en la actividad acuícola, cabos de plástico, botellas plásticas, mangueras negras tipo PVC (planzas).

Fotografía 1.	Fecha: 13 de marzo 2017	Fotografía 2.	Fecha: 13 de marzo 2017
Descripción medio de prueba: Basura en borde costero aledaño al área de concesión		Descripción medio de prueba: Boyas en playa aledaña al área de concesión

2. Con fecha 04 de mayo 2017, Invermar S.A, ingresó carta dirigida a Servicio Nacional de Pesca de la Región de Aysén, “Reporte del Operativo Limpieza de Playas”, correspondiente al CES Devia. Dentro de los medios probatorios se cuenta con; Fotografías de las dos faenas de limpieza y resultados obtenidos, Planillas de mantenimiento y servicios de limpieza de playa efectuados por empresa Lafken Austral, Guías de despacho de Invermar correspondientes a residuos para su disposición final en RESISTER Industrial S.A., Certificado Disposición Final de residuos N°2348 de Resister Industrial S.A.

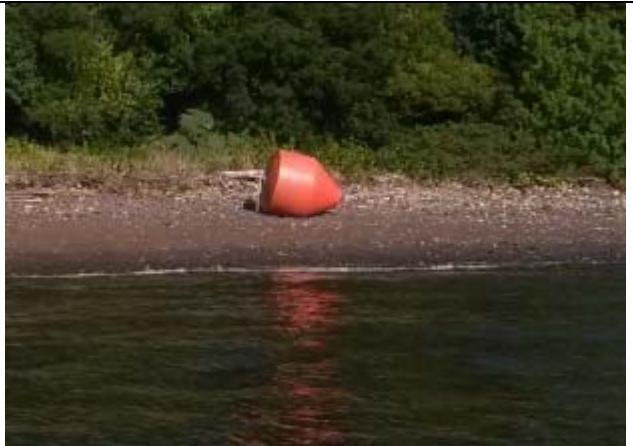
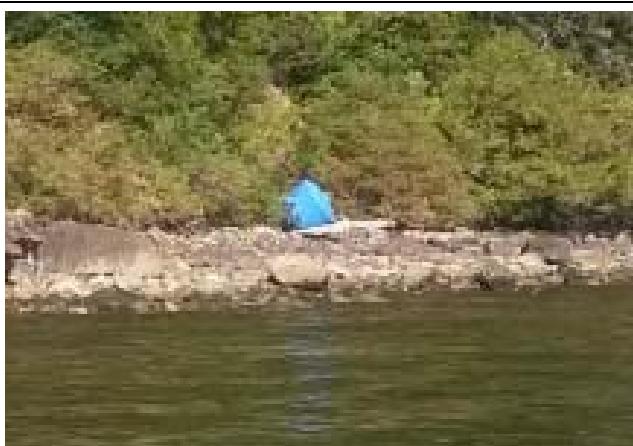
Fotografía 3.	Fecha: 13 de marzo 2017	Fotografía 4.	Fecha: 13 de marzo 2017
Descripción medio de prueba: Boyas en playa aledaña al área de concesión		Descripción medio de prueba: Boyas en playa aledaña al área de concesión

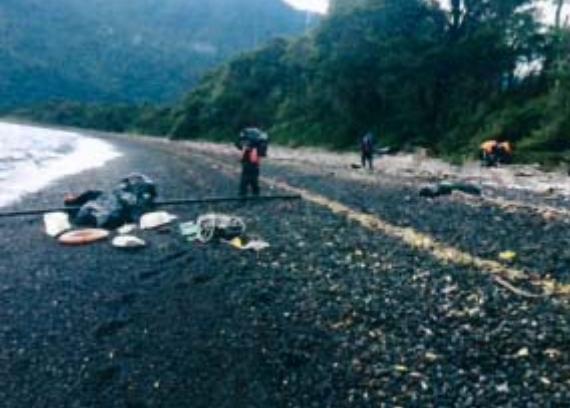
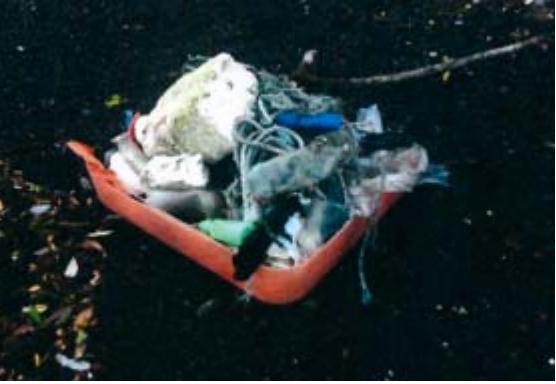
Fotografía 5.	Fecha: abril 2017	Fotografía 6.	Fecha: abril 2017
Descripción medio de prueba: Operación de limpieza en playa aledaña al área de concesión		Descripción medio de prueba: basura recolectada en playa

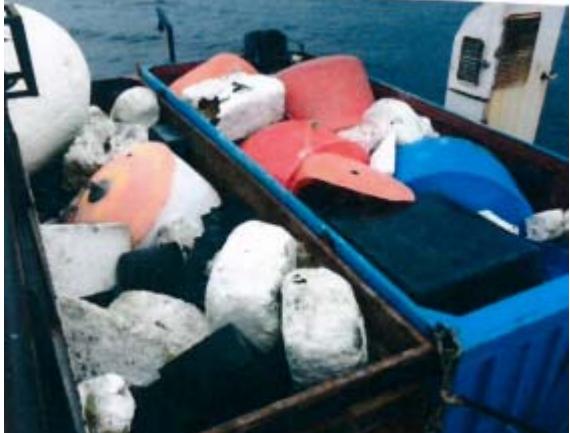
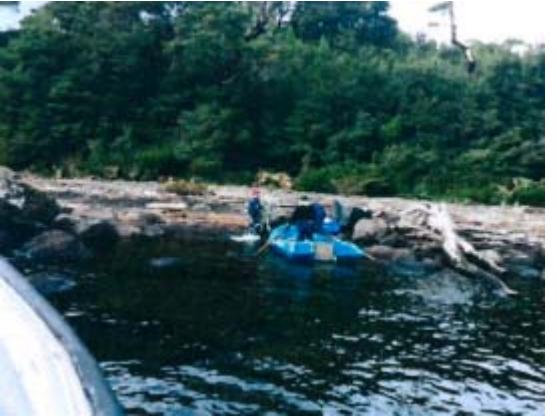
Fotografía 7.	Fecha: abril 2017	Fotografía 8.	Fecha: abril 2017
Descripción medio de prueba: Retiro de basura en receptáculos y por medio de embarcaciones		Descripción medio de prueba: Operación de limpieza en playa

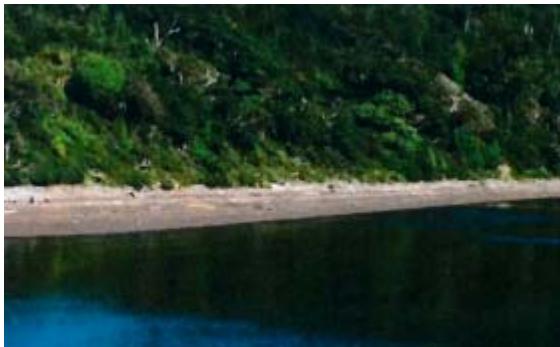
Fotografía 9.

Descripción medio de prueba: Vista de playa posterior a operación de limpieza

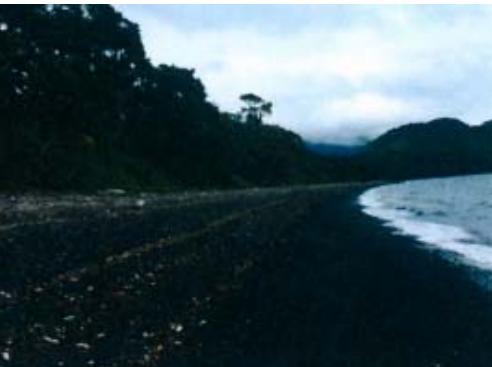
Fotografía 10.

Descripción medio de prueba: Vista de playa posterior a operación de limpieza
