INFORME TÉCNICO DE FISCALIZACIÓN AMBIENTAL

RELLENO SANITARIO COMUNA DE ANTOFAGASTA

DFZ-2017-5295-II-RCA-IA

OCTUBRE 2017

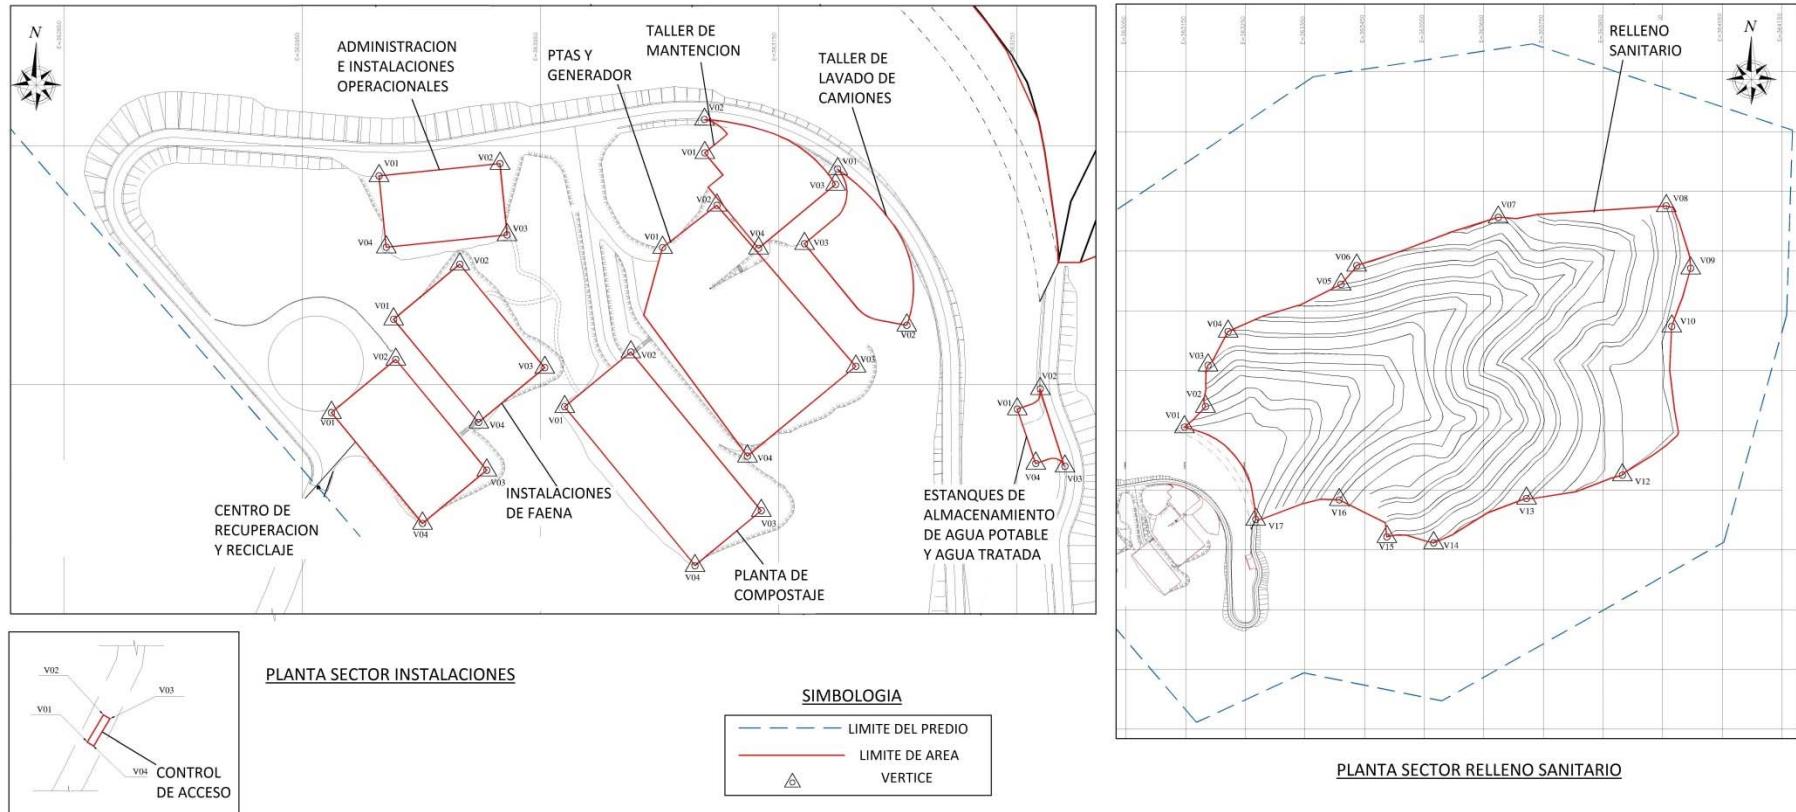
Figura 2. Layout del proyecto

(Fuente: Adaptación del Plano N° CTA-PAS-160-001 Rev D, Anexo 19 Adenda 1. EIA Centro de Tratamiento y Disposición Final de Residuos Sólidos Domiciliarios y Asimilables a Domiciliarios Comuna de Antofagasta).

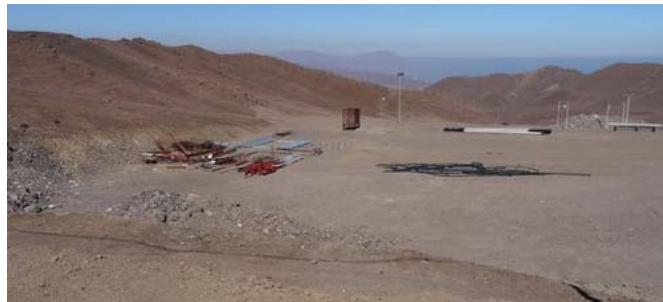
Fotografía 1.

Descripción del medio de prueba: residuos de tipo industrial dispuestos en Plataforma N° 4 Grande.

El Señor Tomas Gálvez, indicó que los residuos observados durante la inspección, son de propiedad de la empresa contratista que estuvo trabajando en la construcción y está pendiente que realicen el retiro de este material.

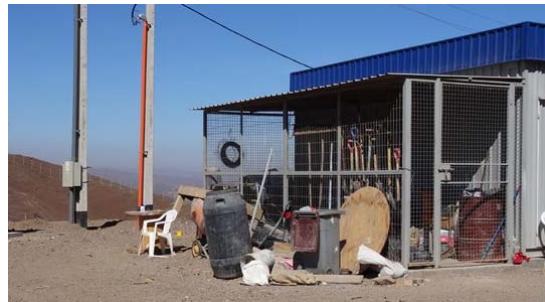
Fotografía 2.

Descripción del medio de prueba: acopio de residuos asimilables a domésticos e industriales fuera de bodega de materiales, en Plataforma N° 4 Chica.

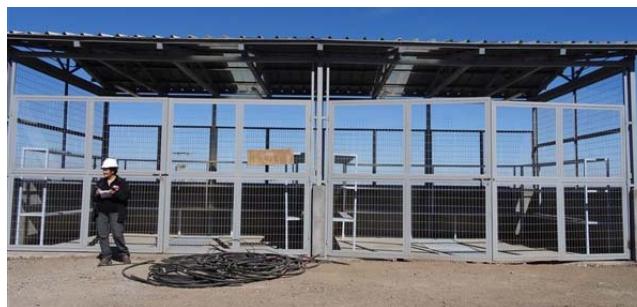
Fotografía 4.

Tipo de Residuos	[...]	Lugar de almacenamiento temporal y disposición final	Residuos sólidos asimilables a domiciliarios generados por el personal en faena.	[...]	Se contemplará la disposición de contenedores cerrados de 240 litros para el acopio de estos residuos en el sector de instalación de faenas y en los sectores donde se encuentren las principales obras del Proyecto durante esta fase. Posteriormente y con frecuencia de tres veces por semana, se realizará el transporte de estos residuos al sitio de disposición final autorizado.	Residuos industriales no peligrosos	[...]	Disposición de contenedores de 1 m ³ , tipo bins, dispuestos en el sector de instalación de faenas y en sectores de las obras del Proyecto. Retiro y transporte una vez por semana, a un sitio de disposición final externo autorizado.	Residuos sólidos peligrosos	[...]	Acopio temporal en la instalación habilitada para tal efecto para el Proyecto. El periodo de almacenamiento de los residuos será inferior a 6 meses siendo transportados en vehículos autorizados por el Seremi de Salud de Antofagasta a sitio externo autorizado.
Tipo de Residuos	[...]	Lugar de almacenamiento temporal y disposición final											
Residuos sólidos asimilables a domiciliarios generados por el personal en faena.	[...]	Se contemplará la disposición de contenedores cerrados de 240 litros para el acopio de estos residuos en el sector de instalación de faenas y en los sectores donde se encuentren las principales obras del Proyecto durante esta fase. Posteriormente y con frecuencia de tres veces por semana, se realizará el transporte de estos residuos al sitio de disposición final autorizado.											
Residuos industriales no peligrosos	[...]	Disposición de contenedores de 1 m ³ , tipo bins, dispuestos en el sector de instalación de faenas y en sectores de las obras del Proyecto. Retiro y transporte una vez por semana, a un sitio de disposición final externo autorizado.											
Residuos sólidos peligrosos	[...]	Acopio temporal en la instalación habilitada para tal efecto para el Proyecto. El periodo de almacenamiento de los residuos será inferior a 6 meses siendo transportados en vehículos autorizados por el Seremi de Salud de Antofagasta a sitio externo autorizado.											
<p>Hechos:</p> <p>a. Durante las actividades de inspección, el Señor Tomas Gálvez, Jefe de Proyecto, indicó que la fase de construcción finalizó a comienzos del 2017 y que actualmente se encuentran a la espera de las resoluciones de permisos sectoriales y por esta razón no hay personal contratista trabajando en ninguna de las plataformas.</p> <p>Durante la inspección ambiental, se recorrieron 9 plataformas, verificando lo indicado por el Sr. Gálvez:</p> <ul style="list-style-type: none">• Plataforma N° 1. Pesaje.• Plataforma N° 2. Planta de Recuperación y Reciclaje.• Plataforma N° 3. Cancha de Compostaje.• Plataforma N° 4 Grande. Sin obras: Se constató presencia de residuos de tipo industrial (Fotografía 1).• Plataforma N° 4 Chica. PTAS y generadores eléctricos: Se constató un acopio de residuos asimilables a domésticos e industriales (Fotografía 2).• Plataforma N° 5. Taller mecánico y Bodega RESPEL: Se constataron materiales de construcción y residuos asimilables a domésticos almacenados al interior del galpón (Fotografía 3) y fuera de la bodega RESPEL (Fotografía 4).

La bodega de RESPAL, consiste en una jaula con piso de cemento, de acuerdo a lo indicado por el Señor Sebastian Monsalves, Encargado de Prevención de Riesgo y Medio Ambiente, se encuentran en tramitación del permiso sectorial correspondiente.

Descripción del medio de prueba: materiales de construcción fuera de la bodega RESPAL, Plataforma N° 5.

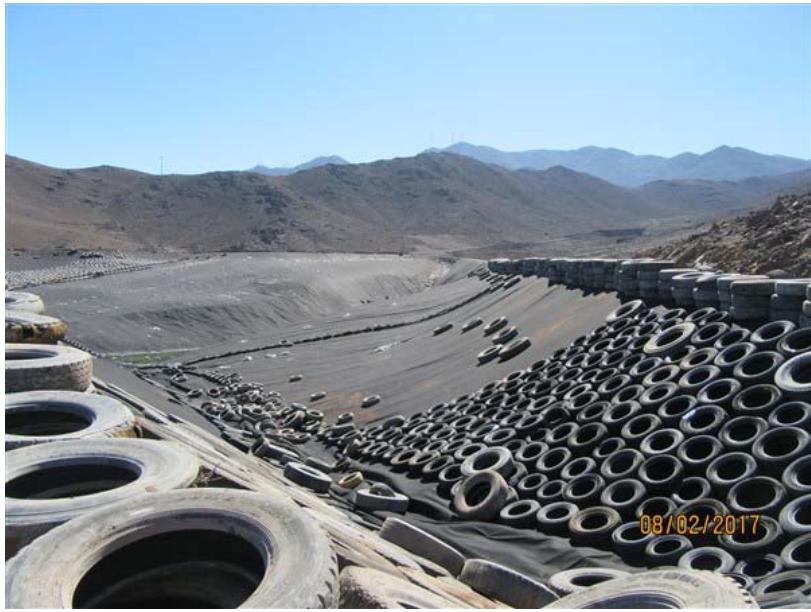
Se observó que en el relleno existe una gran cantidad de neumáticos dispuestos sobre él (Fotografía 5). Consultada su utilidad, el Sr. Gálvez, indicó que son utilizados como insumo, toda vez que ayudan a proteger las capas impermeabilizantes de elementos corto punzantes y también para el drenaje de líquidos.

Fotografía 5.	Fecha: 02 de agosto de 2017	Fotografía 6.	Fecha: 02 de agosto de 2017
Coordinadas UTM Datum WGS84 Huso 19	Norte: 7.388.929	Este: 363.273	Coordinadas UTM Datum WGS84 Huso 19
Descripción del medio de prueba: Primera etapa del relleno sanitario, impermeabilizado y en proceso de disposición de neumáticos como capa protectora.		Descripción del medio de prueba: Canales provisorios de evacuación de aguas lluvias.

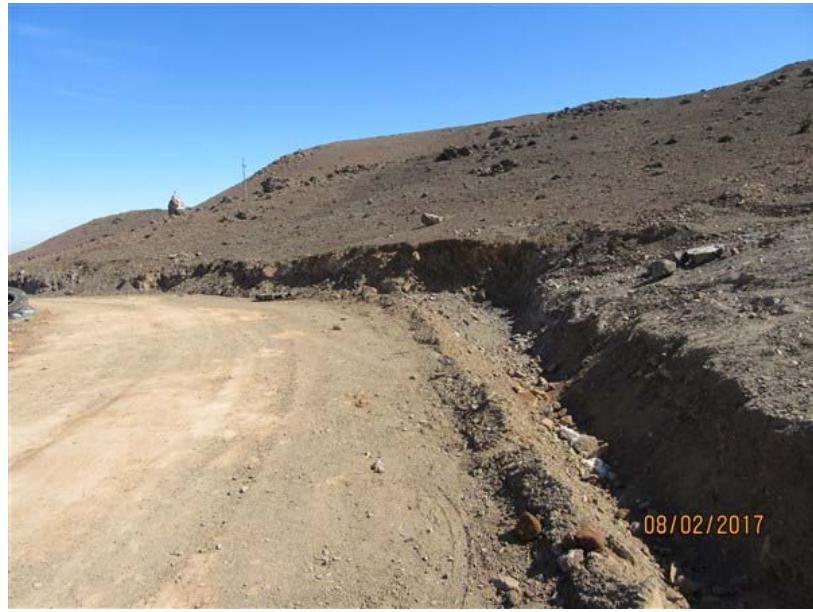
Finalmente, se verificó la existencia de un canal perimetral de aguas lluvias del tipo provisorio (Fotografía 6). Consultado, respecto del avance de construcción de los canales definitivos, indica que no se ha iniciado la construcción de dichas obras, toda vez que el municipio está gestionando la obtención de fondos para su desarrollo. La misma situación ocurre respecto de los pozos de monitoreo.
