INFORME DE FISCALIZACIÓN AMBIENTAL

INSPECCIÓN AMBIENTAL

CES CANALAD 3

DFZ-2017-138-XI-RCA-IA

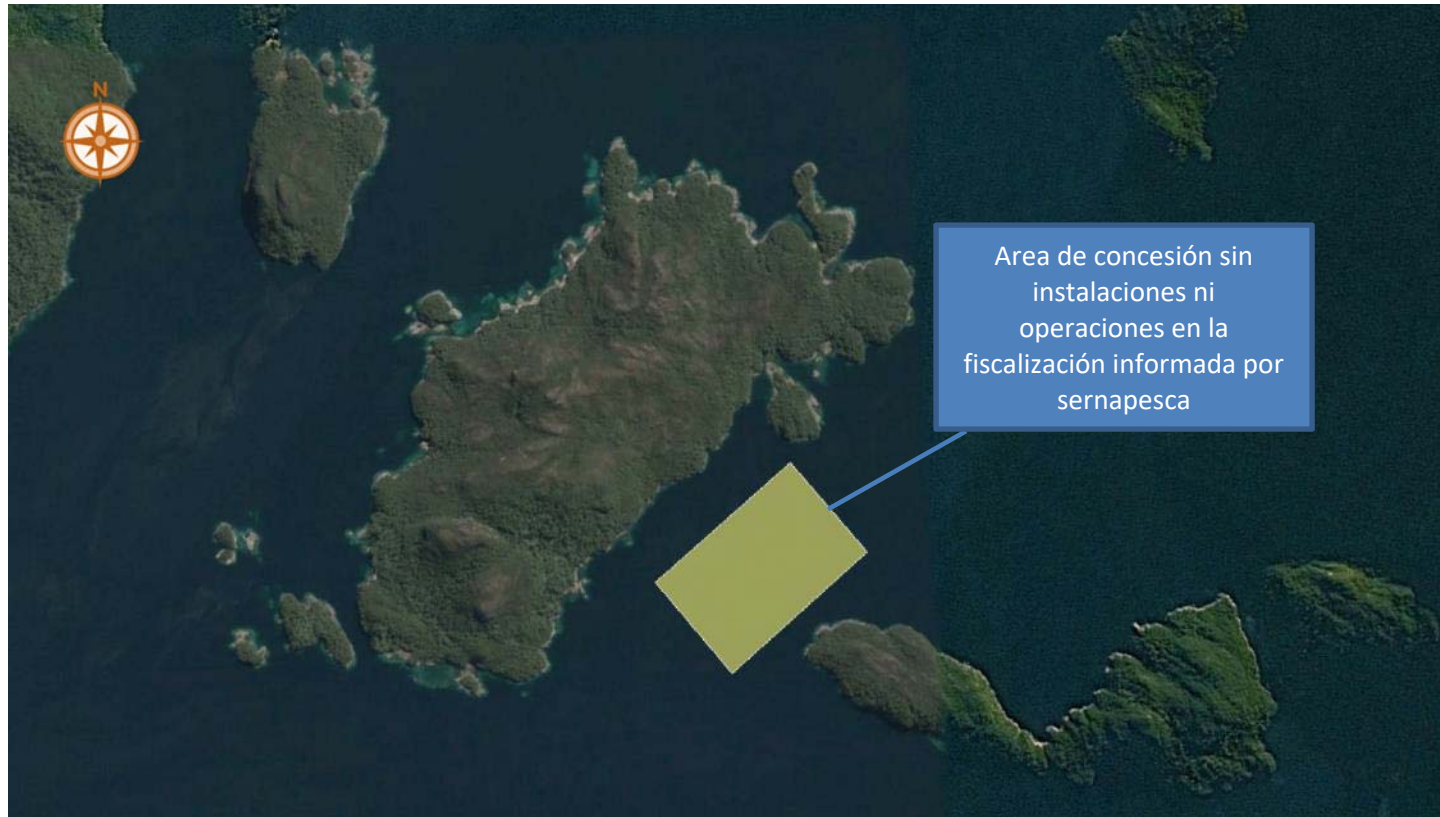
Figura 2. Layout del proyecto (Fuente: Elaboración propia en base a imagen Google Earth).

Imagen del área de concesión, CES vacío sin instalaciones, ni operaciones al momento de la inspección

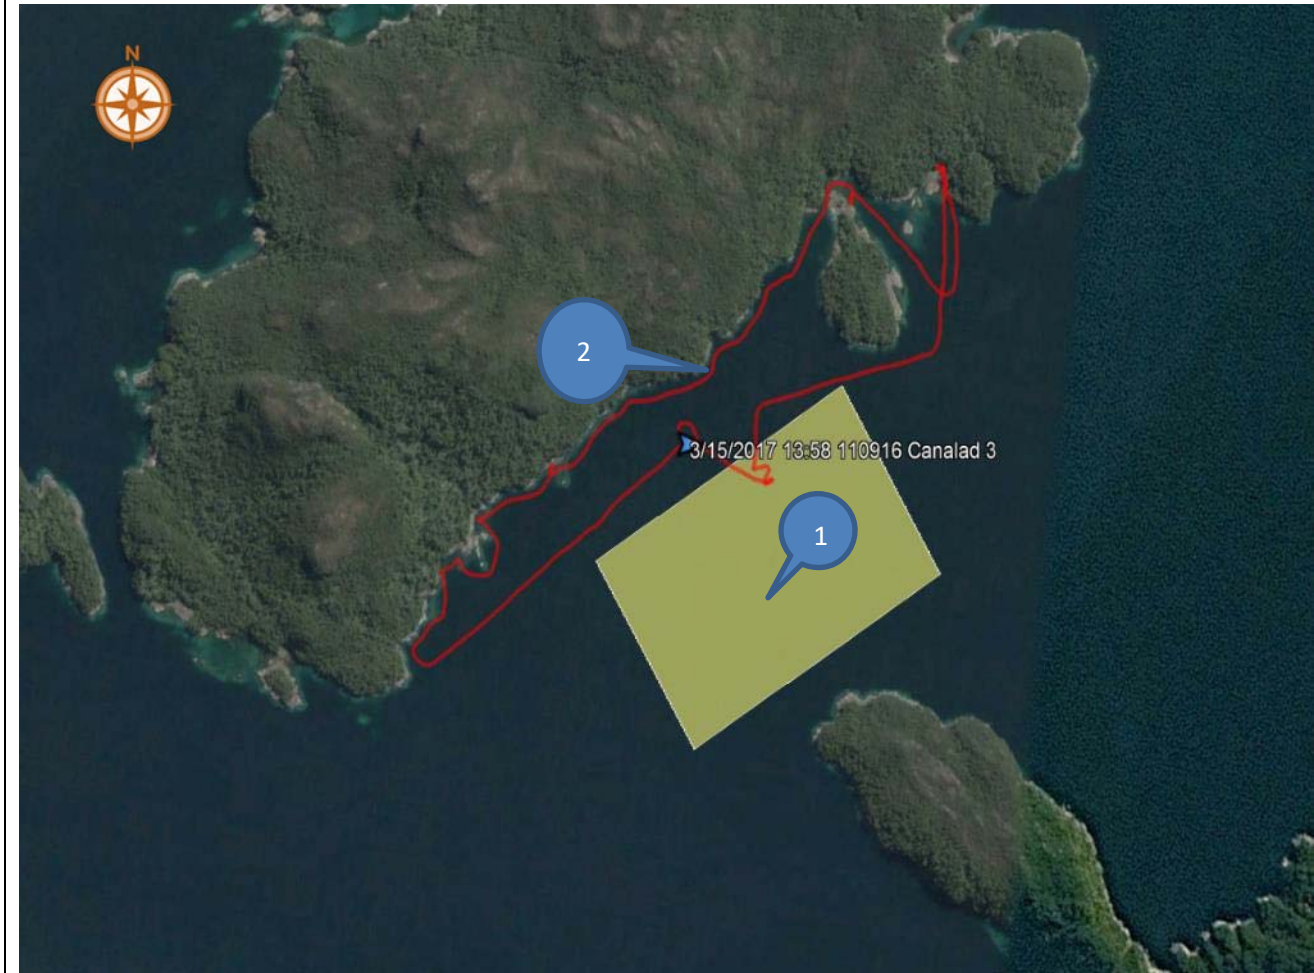
Figura 3. Esquema de recorrido

(Fuente: Elaboración propia en base a superposición de imagen Google Earth y track de navegación, en rojo, proporcionado por SERNAPESCA)

N° de estación	Nombre del sector	Descripción estación
1	Área de concesión	Sin operación, ni instalaciones, se encuentra una boya rota en el borde exterior de la concesión
2	Borde costero	Sector aledaño al CES, correspondeinte a bordes rocosos y pequeñas porciones de playas de piedras

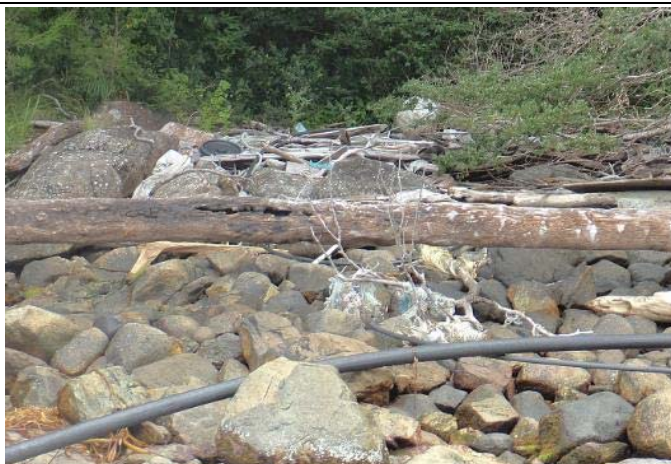
Fotografía 1.

Hecho constatado: <ol style="list-style-type: none">1. En Track realizado por borde costero se constató la existencia de basura; boyas rotas, flotadores de plástico, cabos de plástico, botellas plásticas, mangueras negras tipo PVC (plazas) y carretes de madera2. Con fecha 05 de abril 2017, la empresa Aguas Claras S.A., ingresó carta dirigida a SMA, Región de Aysén adjuntando Guía de despacho N°0457866 de fecha 27 de marzo de 2017, en que consta el traslado de las boyas, carrete madera y restos de cabo, hacia bodega interna de Chayahué y set de fotografías de actividades efectuadas las que muestran una fecha de captura del 25 de marzo 2017.

Descripción medio de prueba: Basura y mangueras de PVC (planzas) en borde costero aledaño al área de concesión, previo a la limpieza realizada.

Respecto a la presencia de basura en el borde costero el titular presentó antecedentes y medios probatorios que demuestran que el 25 de marzo 2017 se procedió al el retiro de los residuos observados en la inspección ambiental.

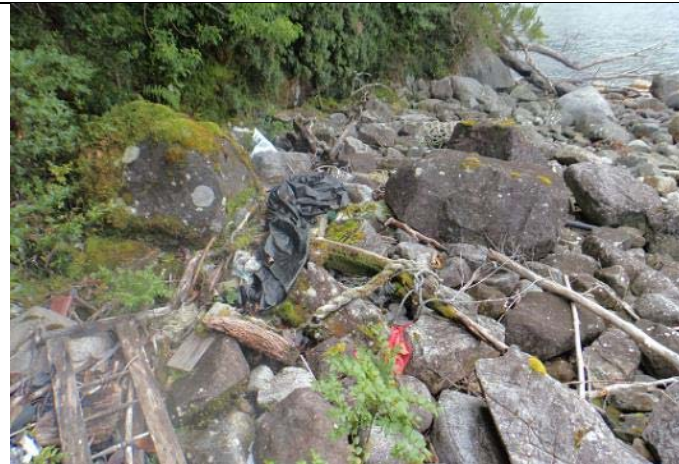
Fotografía 2.

Descripción medio de prueba: Bolsas plásticas, restos de cabos y basura en playa aledaña al área de concesión, previo a la limpieza realizada.

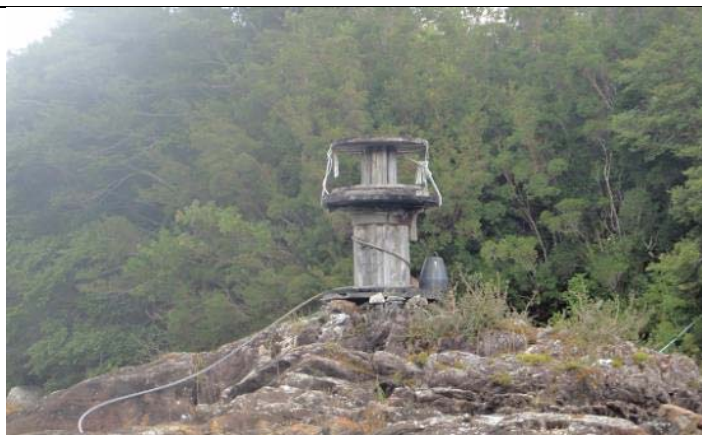
Fotografía 3.

Descripción medio de prueba: Carretes de madera dispuestos en playa aledaña al área de concesión, previo a la limpieza realizada.

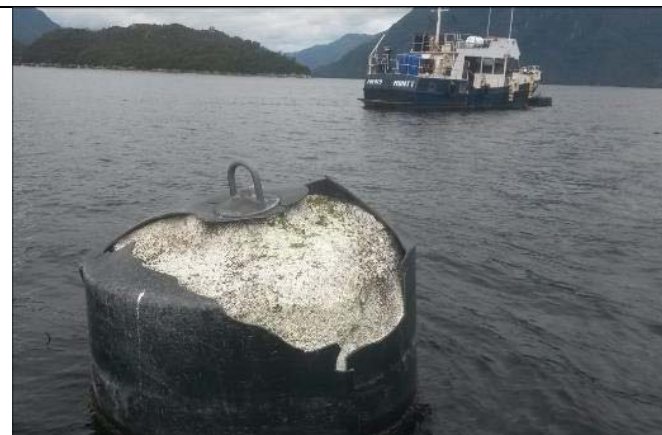
Fotografía 4.

Descripción medio de prueba: Boya rota, cercana al área concesionada, previo a la limpieza realizada

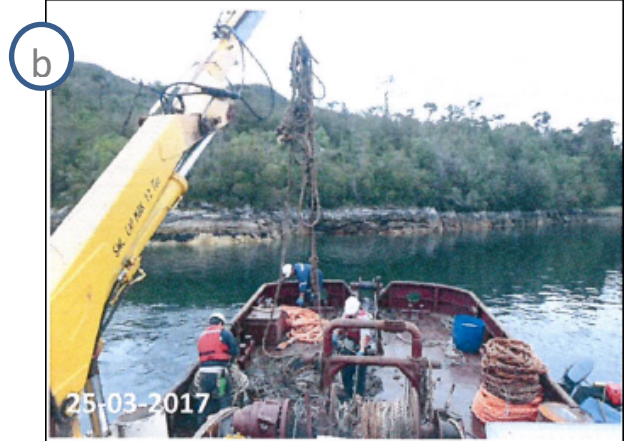
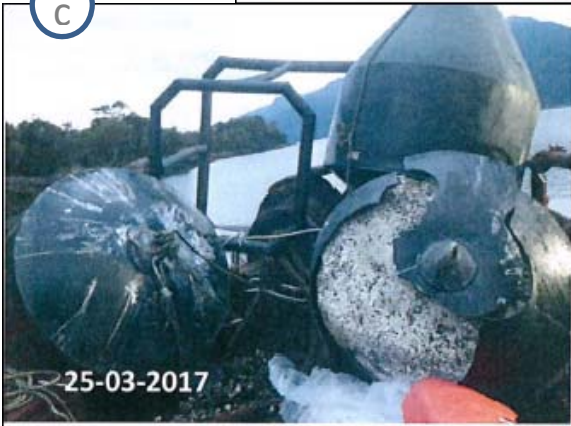
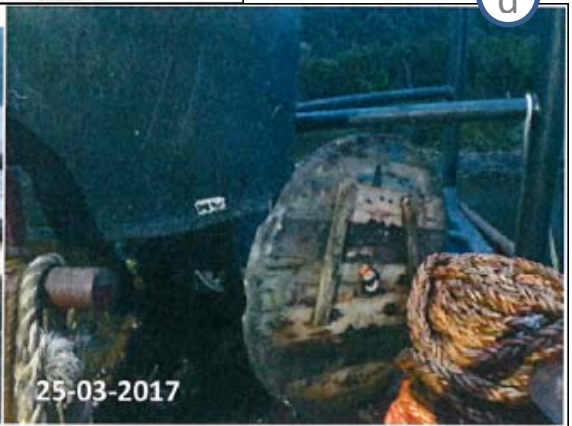
Grupo de Fotografías 5.

- a) Guía de despacho AquaChile N°0457866 con detalle de basura y artefactos sin uso retirados en barcaza desde CES Canalad 3
- b), c), d) Fotografías presentadas en carta del titulat corr 630 (anexo 3) que dan cuenta del retiro de residuos con fecha 25 de marzo
