**INFORME DE FISCALIZACIÓN AMBIENTAL**

**CES Ferronave RNA110629**

**DFZ-2017-139-XI-RCA-IA**

**Marzo 2017**

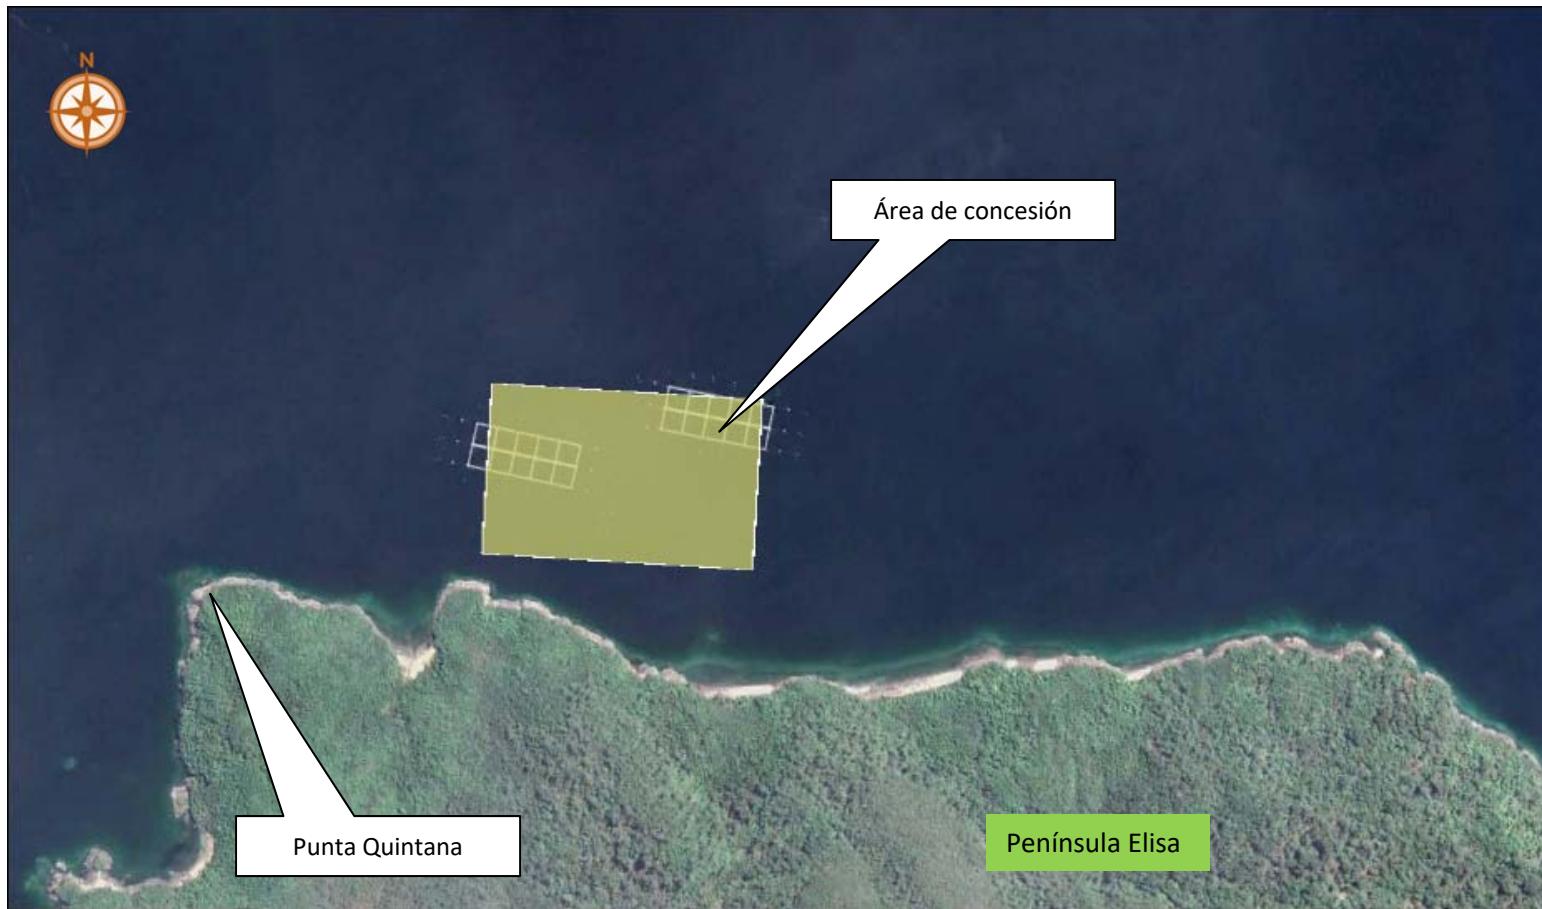
**Figura 3. Layout del proyecto**

La imagen utilizada corresponde a octubre del 2016, cuando las instalaciones estaban aún instaladas.

Al momento de la inspección el área de la concesión marítima se encontraba desocupada, sin módulos de cultivo ni pontón, sólo se constató la existencia de boyas flotantes.

Por esta razón no se identifican estructuras que usualmente forman parte del layout de este tipo de instalaciones.

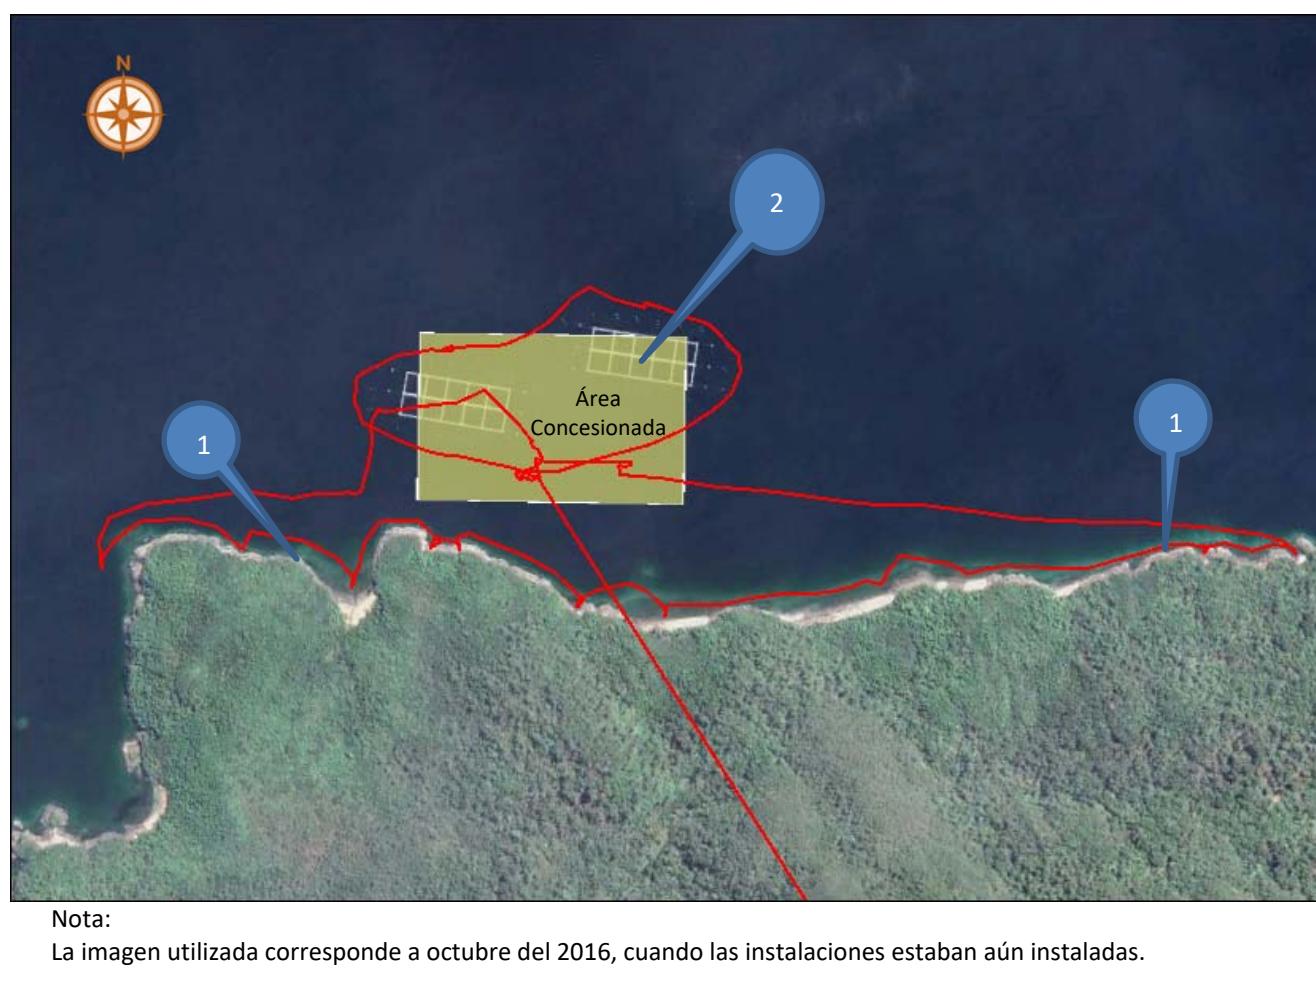
**Figura 3. Esquema de recorrido**

(Fuente: Elaboración propia en base a superposición de imagen Google Earth y track de navegación, en rojo, proporcionado por SERNAPESCA)

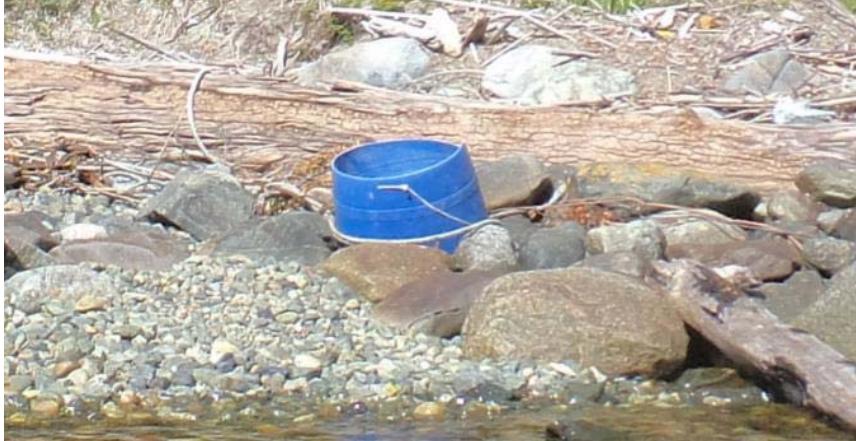
<b>Fotografía 1.</b>	<b>Fecha: 13 de marzo 2017</b>	<b>Fotografía 2.</b>	<b>Fecha: 13 de marzo 2017</b>
<b>Descripción medio de prueba:</b> Restos de un tambor en la playa aledaña al área de concesión.		<b>Descripción medio de prueba:</b> Boya rota, con el plumavit expuesto, ubicada sobre playa de piedras.

Respecto a la presencia de basura en el borde costero el titular presentó antecedentes de limpieza de playas pertenecientes a otro centro de engorda, por lo que no acreditó el retiro de los residuos observados en la inspección ambiental.

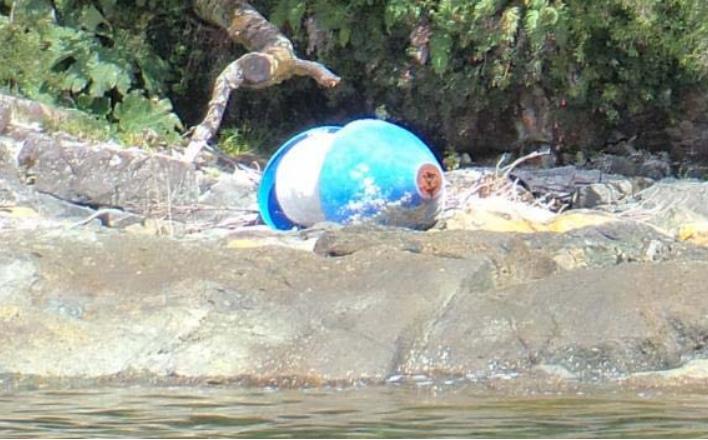
<b>Fotografía 3.</b>	<b>Fecha: 13 de marzo 2017</b>	<b>Fotografía 4.</b>	<b>Fecha: 13 marzo 2017</b>
<b>Descripción medio de prueba:</b> Otra boya rota, ubicada sobre roqueríos con su plumavit expuesto		<b>Descripción medio de prueba:</b> Flotador del tipo usado en las estructuras de acuicultura, ubicado en roqueríos cercanos al CES

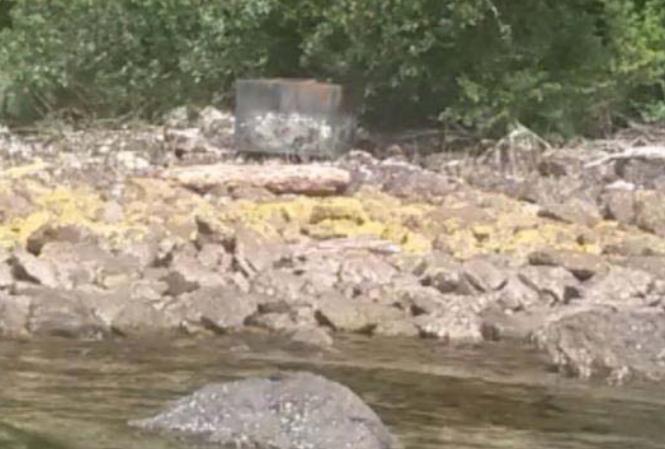
<b>Fotografía 5.</b>	<b>Fecha: 13 de marzo 2017</b>	<b>Fotografía 6.</b>	<b>Fecha: 13 de marzo 2017</b>
<b>Descripción medio de prueba:</b> Restos estructura plástica de flotación, en costa aledaña al área de concesión.		<b>Descripción medio de prueba:</b> Boya de flotación de la industria acuícola, ubicada sobre playa de piedras.

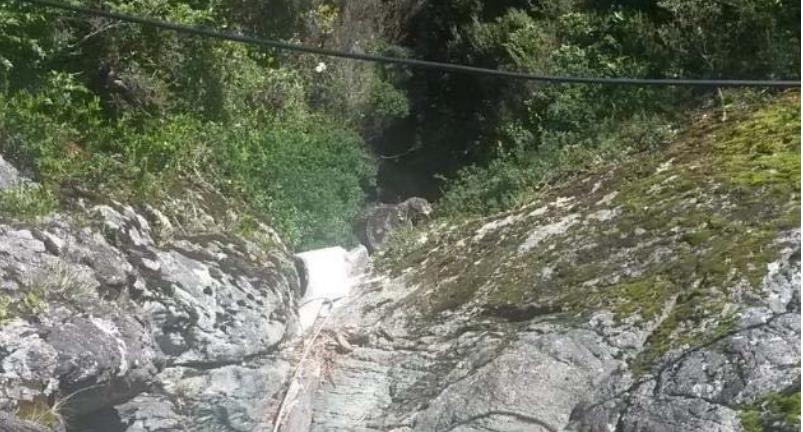
<b>Fotografía 7.</b>	<b>Fecha: 13 de marzo 2017</b>	<b>Fotografía 8.</b>	<b>Fecha: 13 marzo 2017</b>
<b>Descripción medio de prueba:</b> Restos de mangueras negras, de planza, en rocas aledañas		<b>Descripción medio de prueba:</b> Restos de mangueras de planza negra sobre las rocas cerca de la concesión.
